## Mercedes-Benz R 320 CDI 4Matic L

EZ 01/2007 | Geländewagen | Diesel | Automatikgetriebe | 328.446km  
 Besteuerung: Differenzbesteuert (§25a UStG)  
 Fahrzeugstandort: 24\*\*\*  
 Fahrzeug aufgenommen am: 28.07.2026

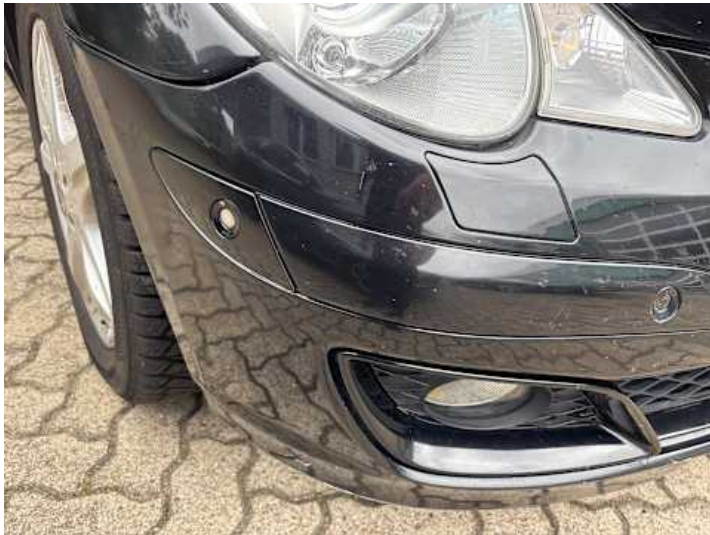
Stoßstange vorne (Kratzer, Steinschlag)

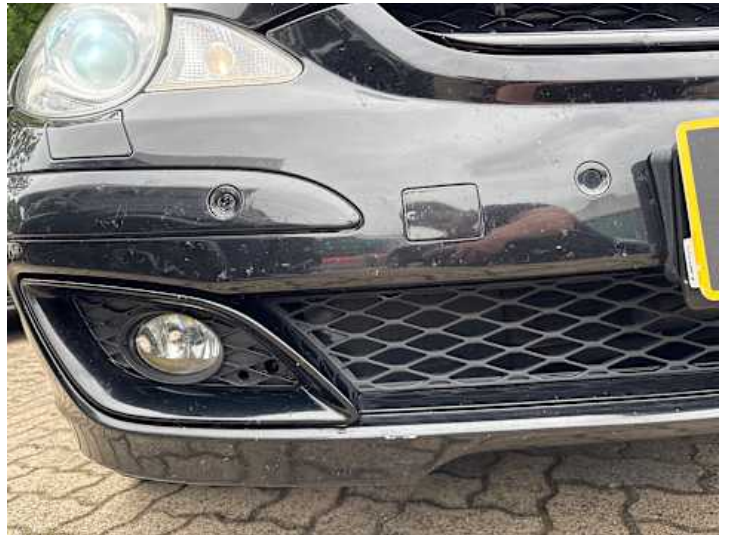
Stoßstange vorne (Kratzer, Steinschlag)

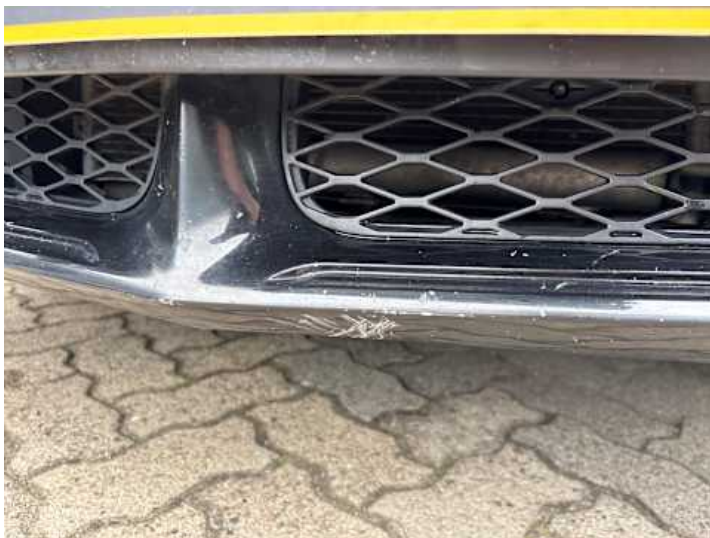
Stoßstange vorne (Kratzer, Steinschlag)

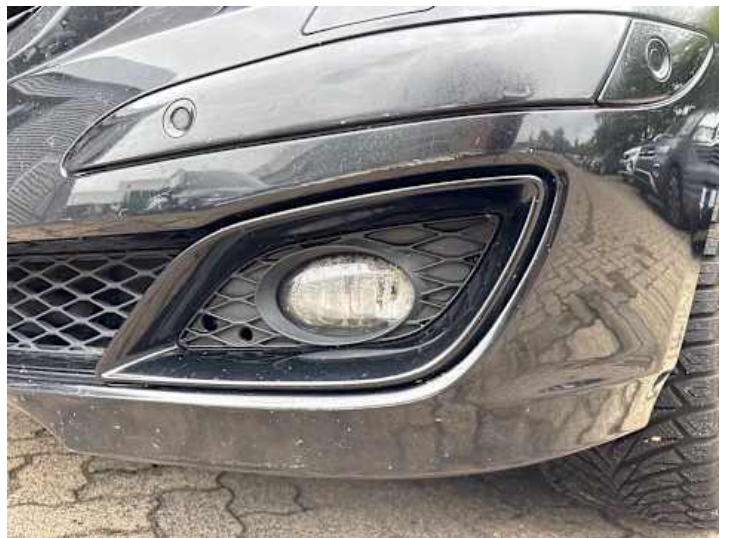
Stoßstange vorne (Kratzer, Steinschlag)

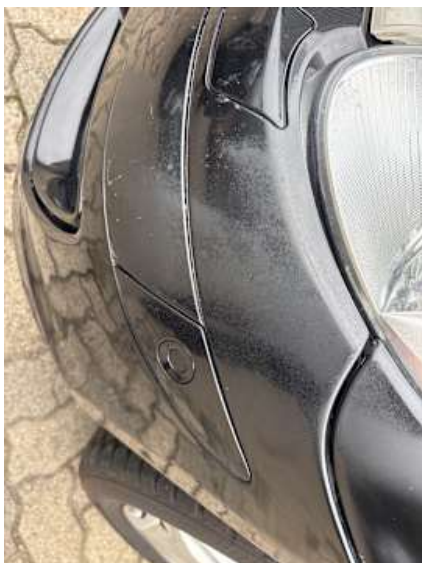
Stoßstange vorne (Lackschaden)

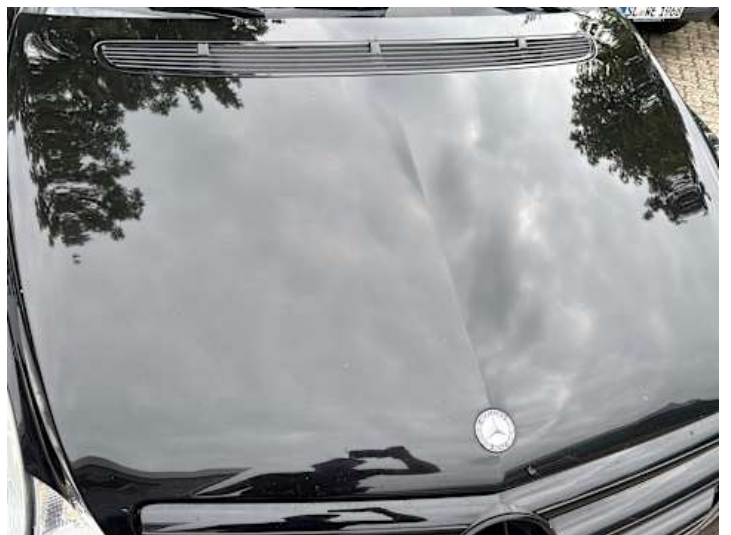
Motorhaube (Steinschlag)

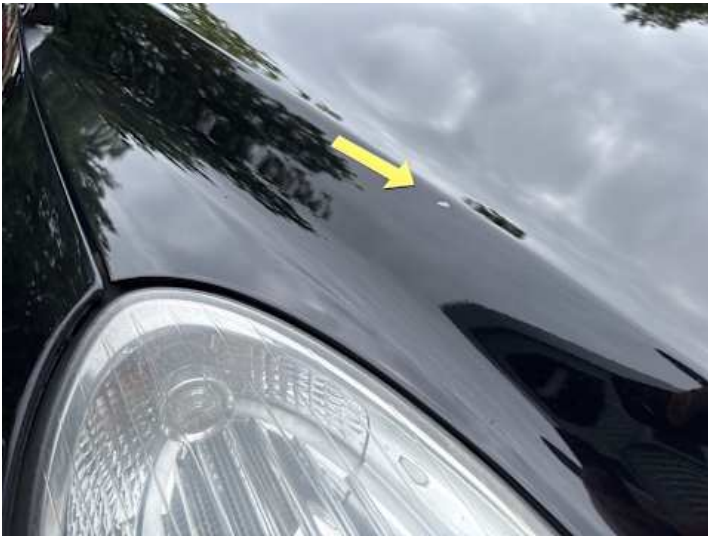
Motorhaube (Steinschlag)

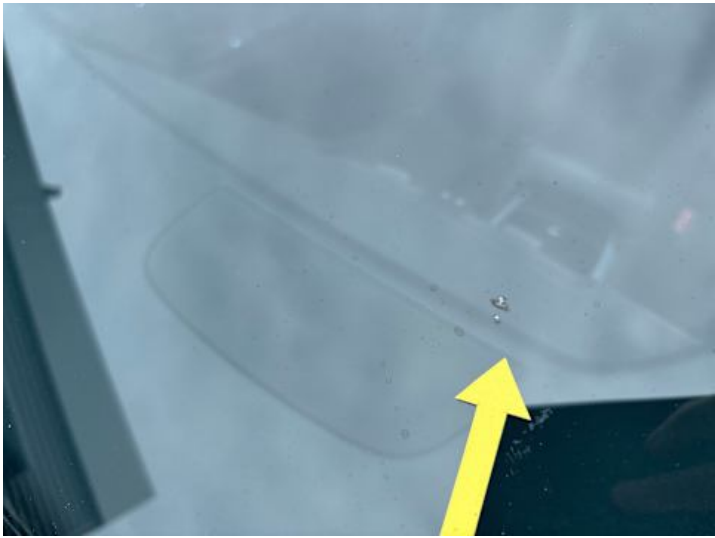
Windschutzscheibe (Steinschlag)

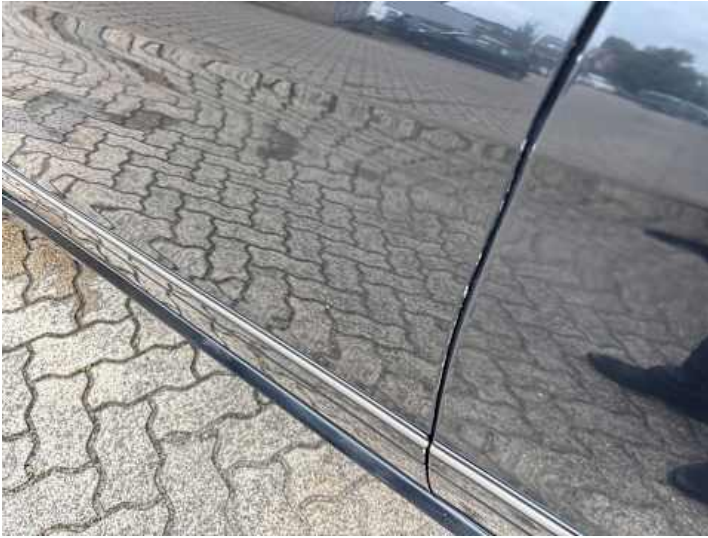
Fahrtür (Kratzer)

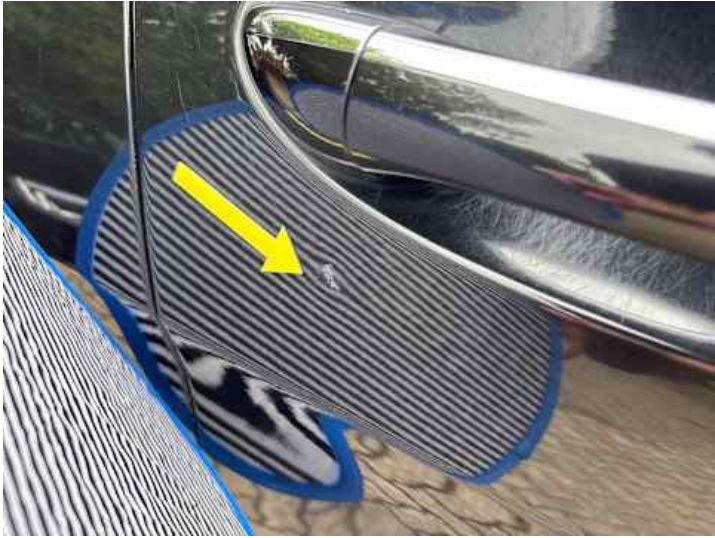
Beifahrtür (Kratzer, Delle)

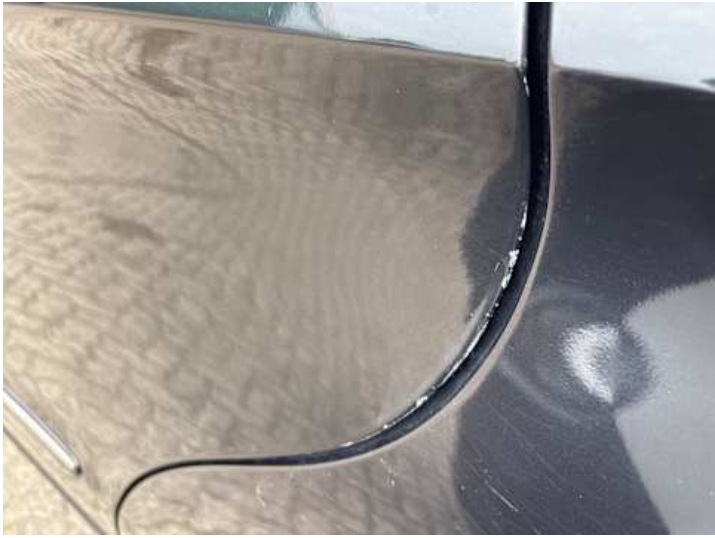
Türe hinten links (Kratzer)

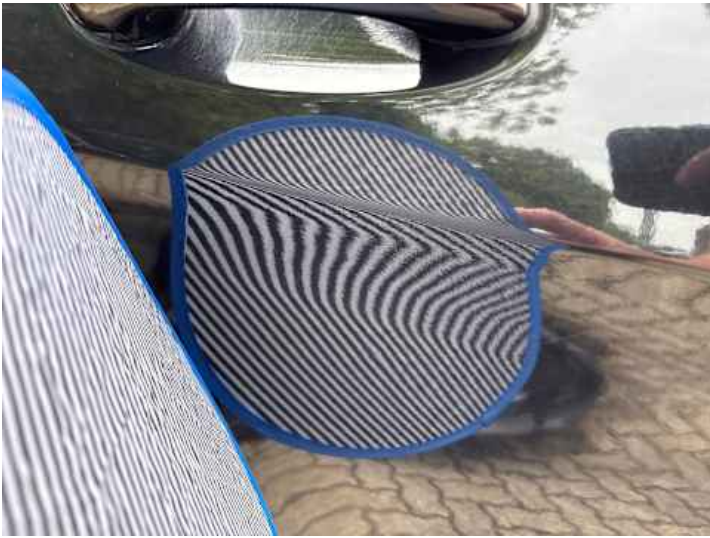
Türe hinten rechts (Kratzer, Delle)

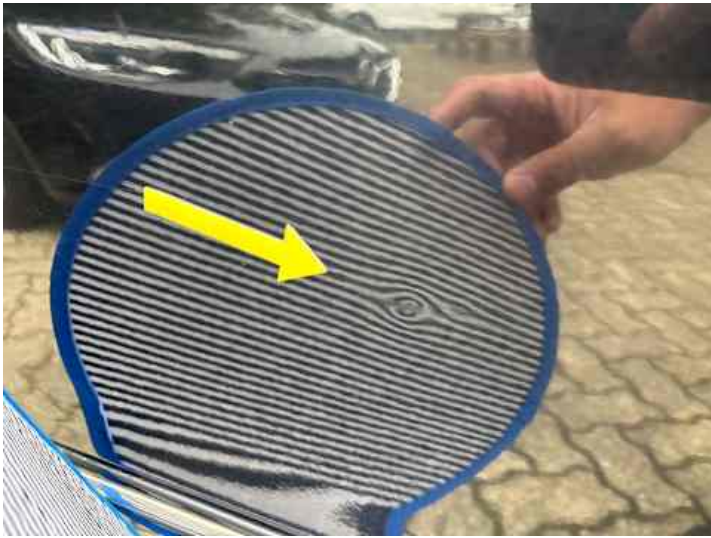
Türe hinten rechts (Kratzer, Delle)

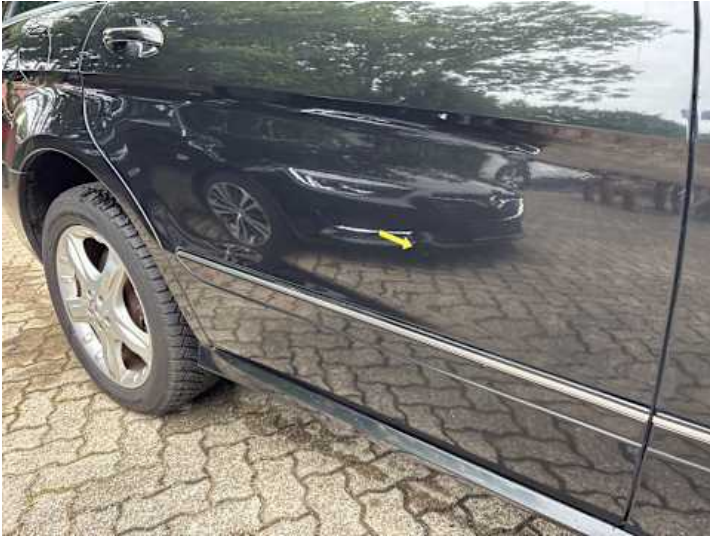
Türe hinten rechts (Kratzer, Delle)

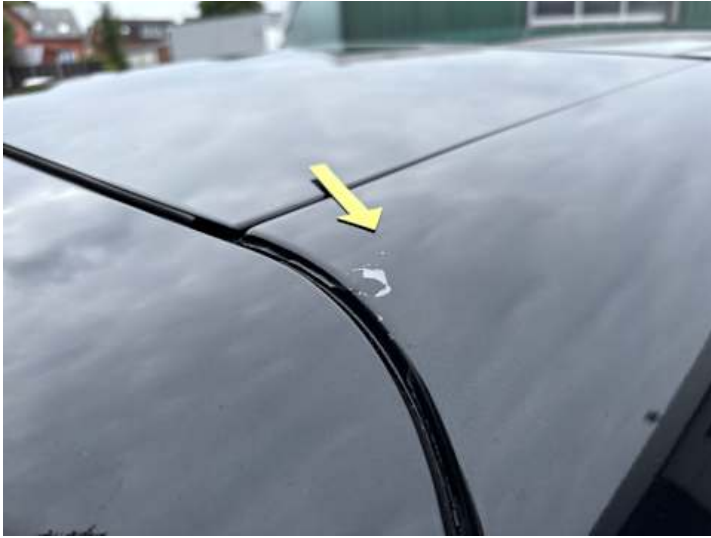
Dach (Lackschaden)

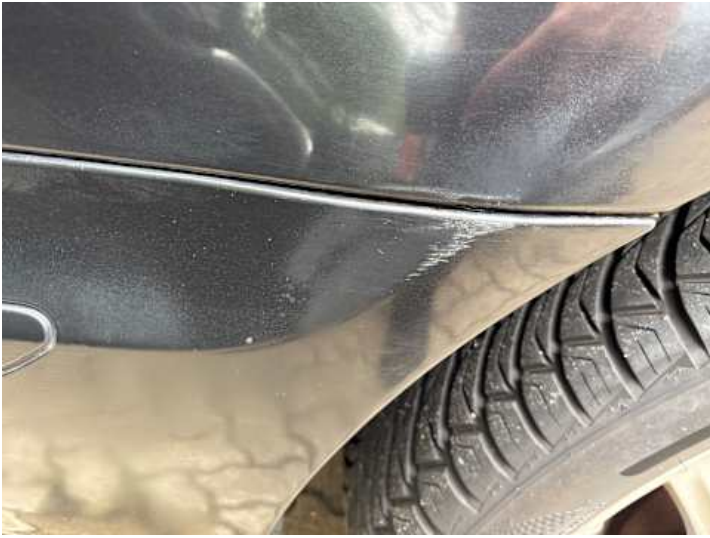
Stoßstange hinten (Lackschaden, Kratzer)

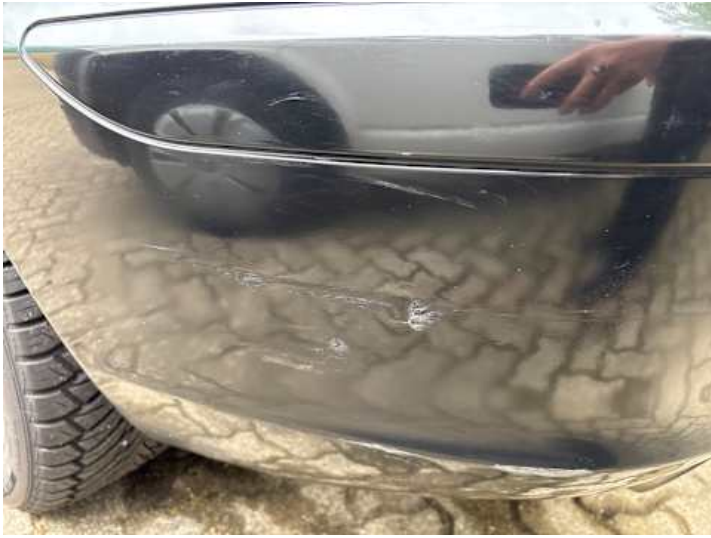
Stoßstange hinten (Kratzer)

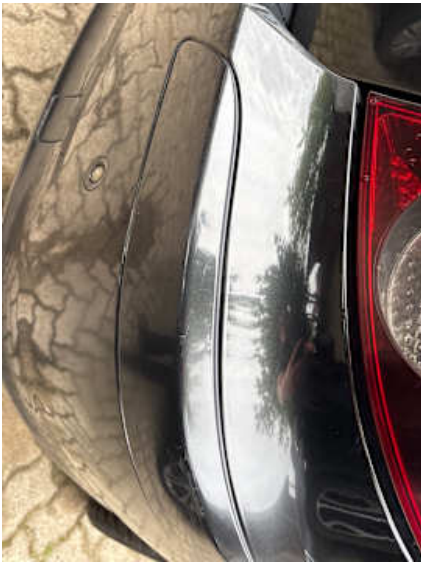
Stoßstange hinten (Kratzer)

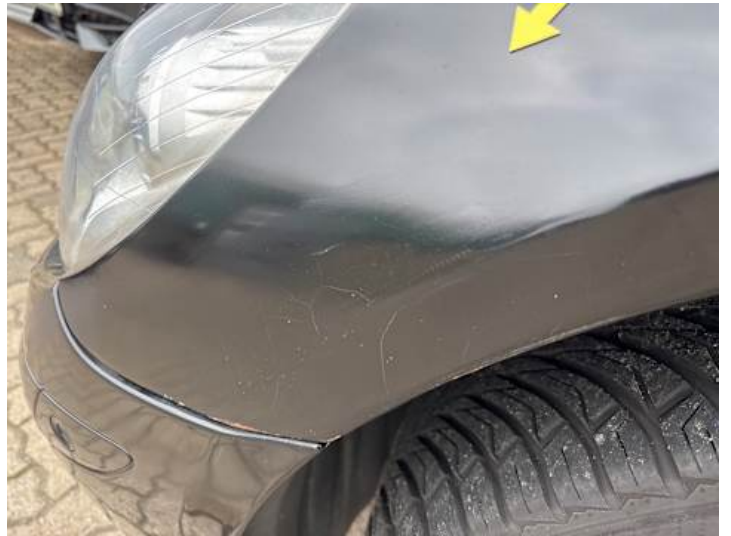
Kotflügel vorne links (Lackschaden, Unsachgemäß instand gesetzt, Rost)

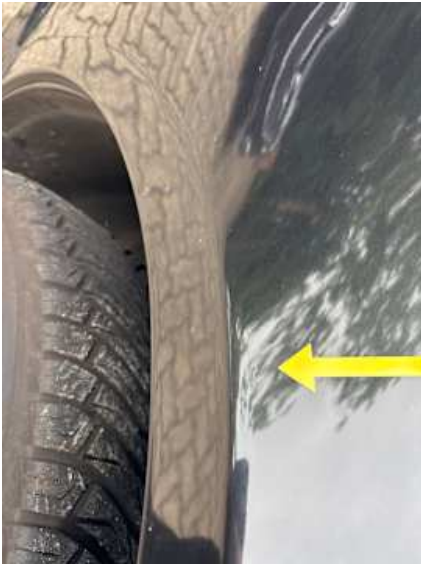
Kotflügel vorne rechts (Kratzer)

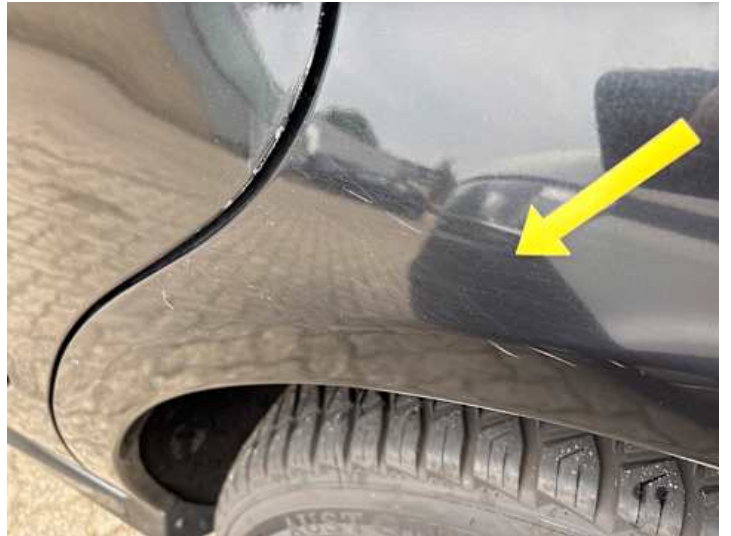
Seitenteil hinten links (Kratzer)

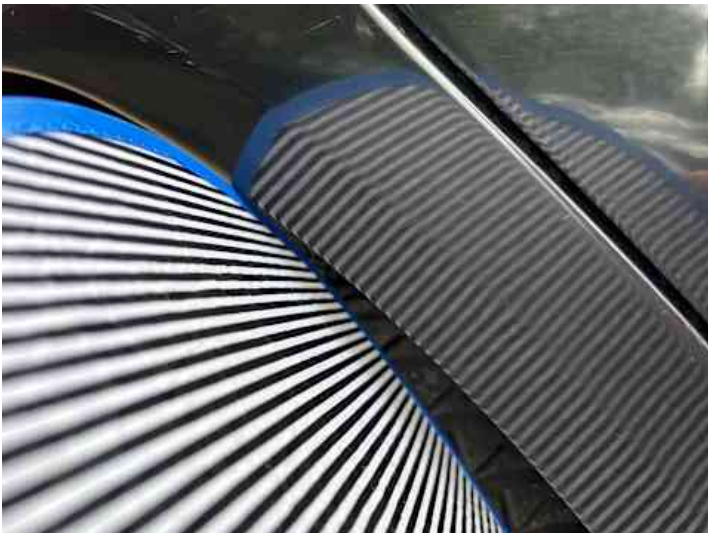
Seitenteil hinten rechts (Delle)

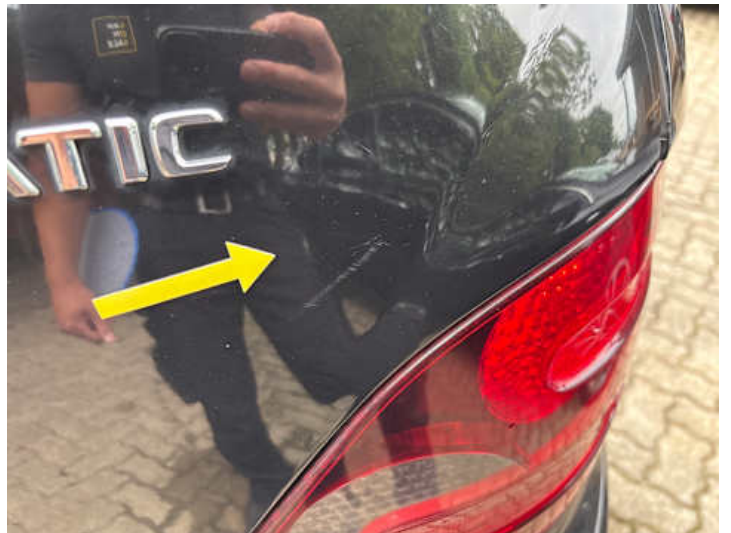
Heckklappe (Kratzer)

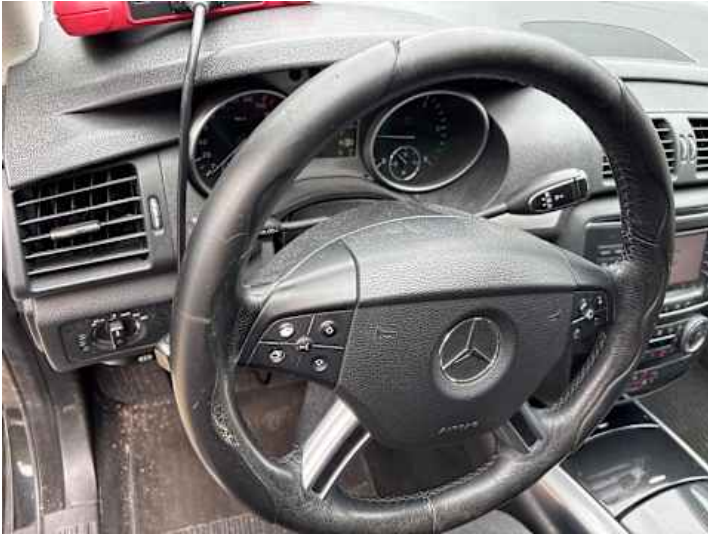
Innenraum (Kratzer)

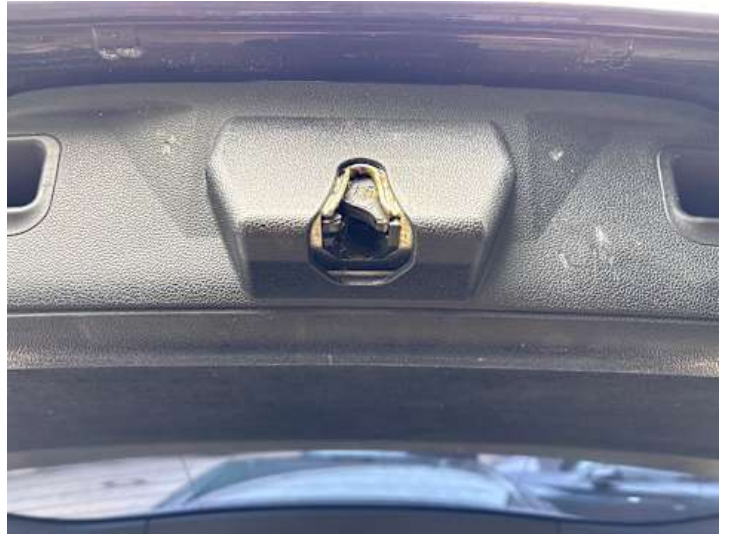
Innenraum (Kratzer)

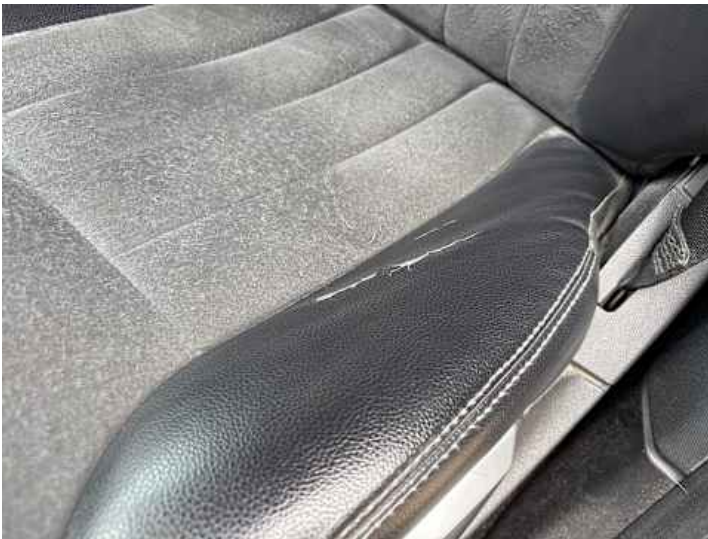
Innenraum (Riss/Bruch)

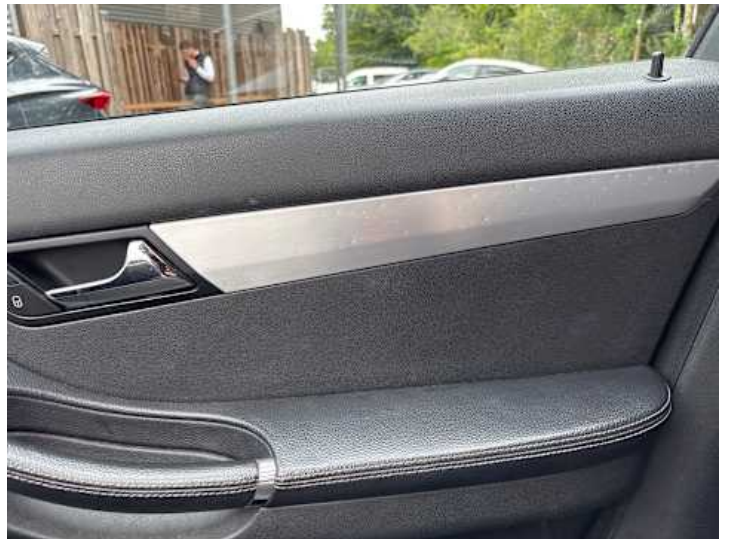
Innenraum (Diverse Schäden)
