## Volkswagen Polo Trendline

EZ 06/2010 | Kleinwagen | Benzin | Schaltgetriebe | 89.759km

Fahrzeug aufgenommen am: 04.08.2026

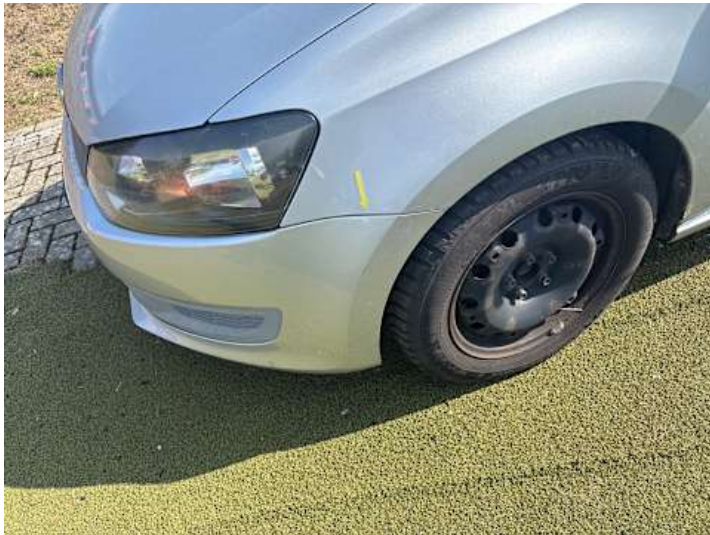
Stoßstange vorne (Kratzer, Spaltmaße ungenau)

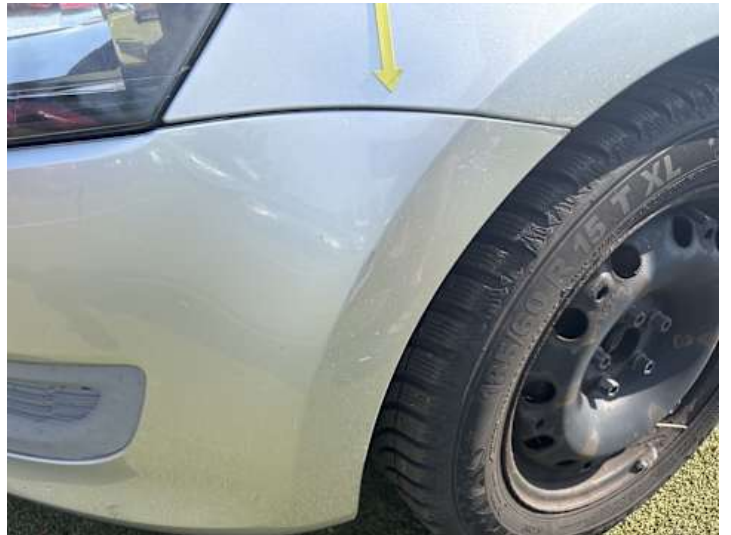
Stoßstange vorne (Kratzer, Spaltmaße ungenau)

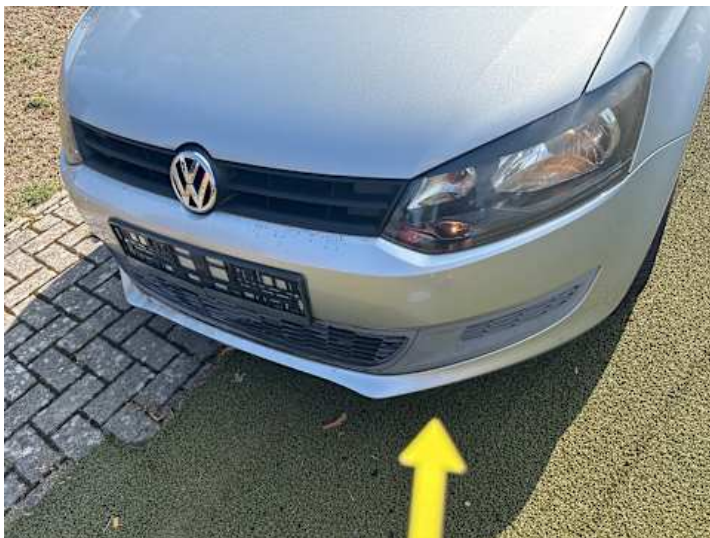
Stoßstange vorne (Kratzer)

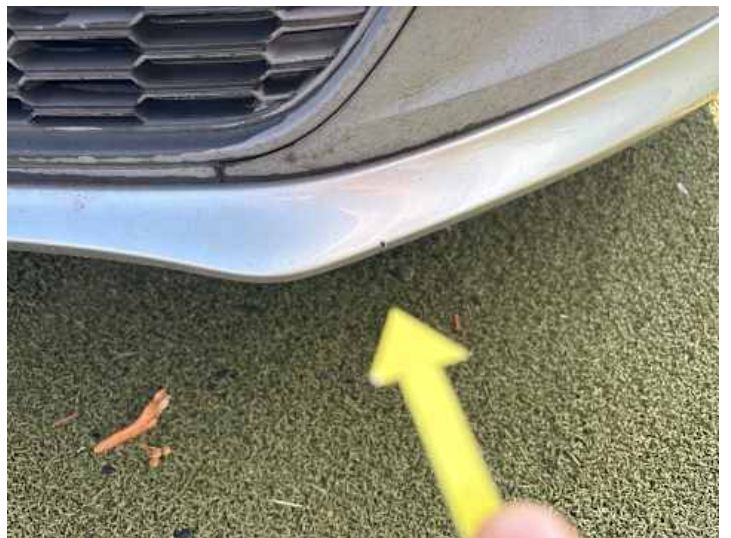
Stoßstange vorne (Kratzer)

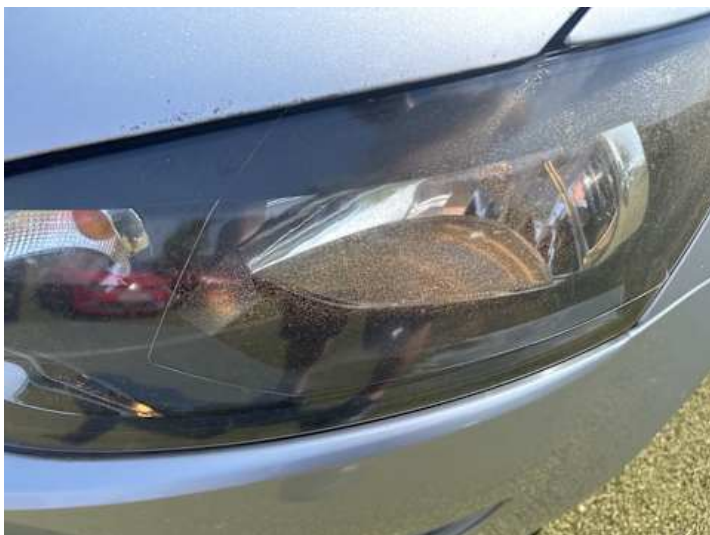
Scheinwerfer (links) (Blind)

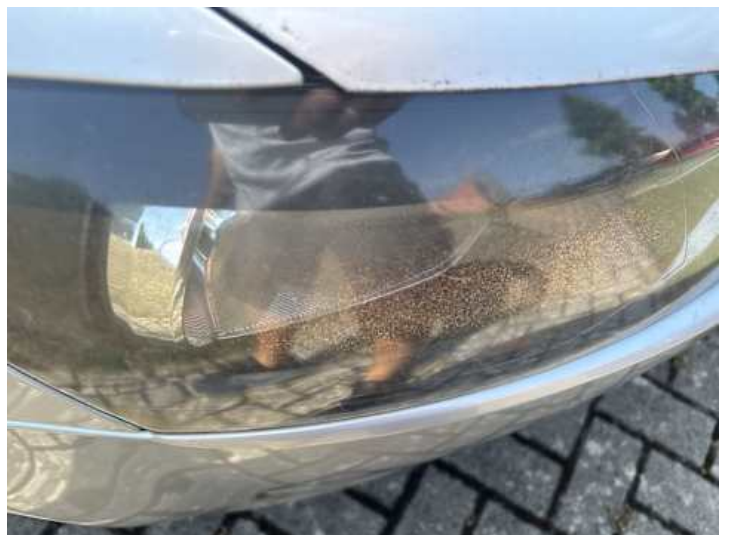
Scheinwerfer (rechts) (Blind)

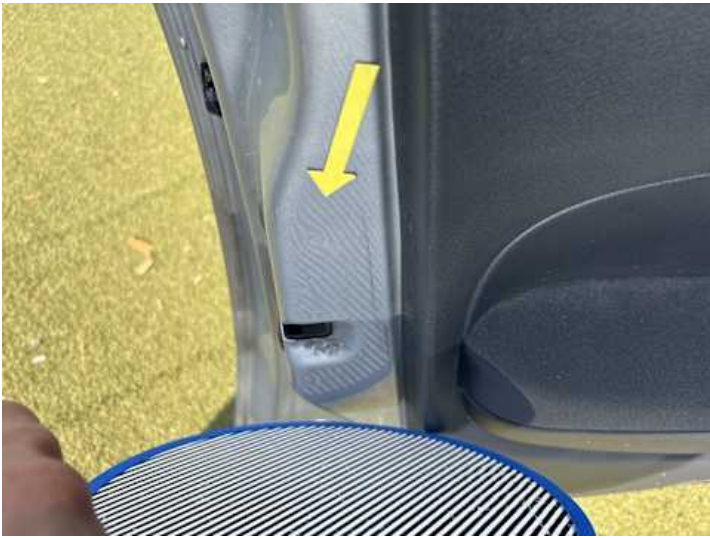
Fahrertür (Delle)

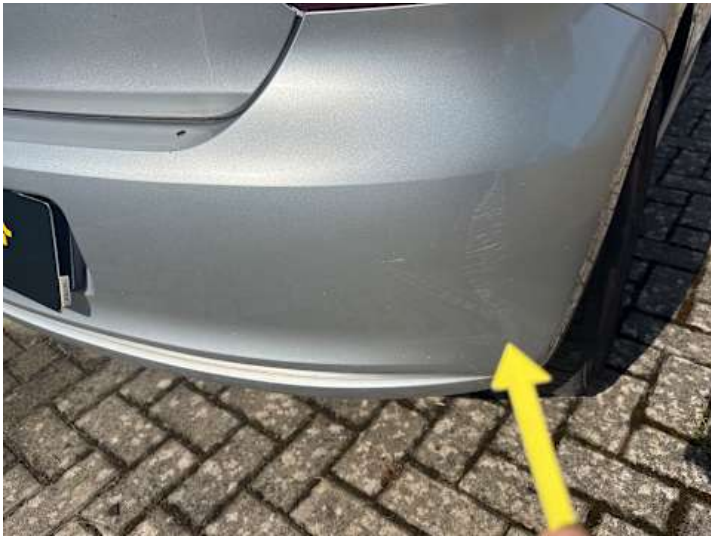
Stoßstange hinten (Kratzer)

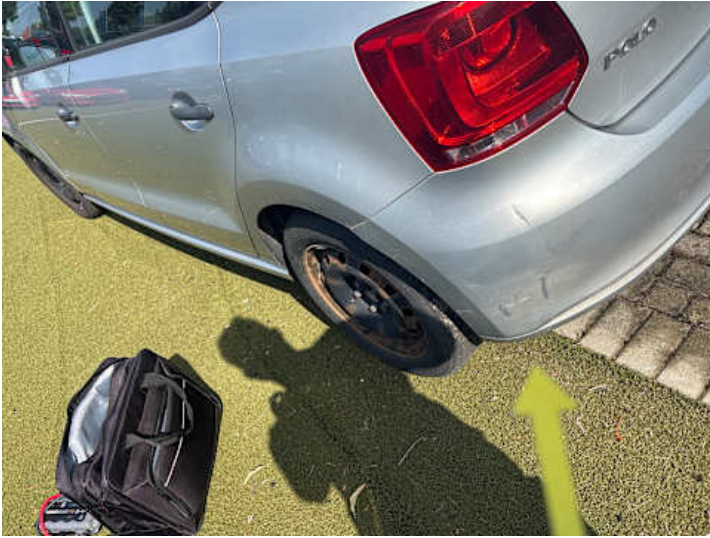
Stoßstange hinten (Lackschaden, Verformung)

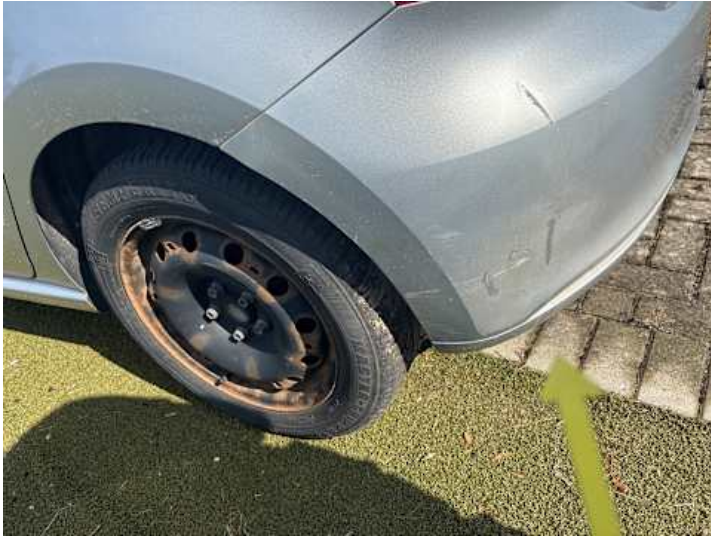
Stoßstange hinten (Lackschaden, Verformung)

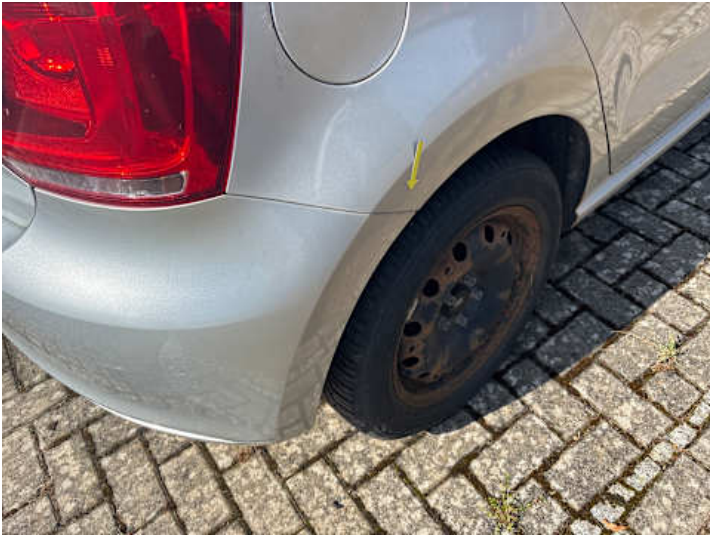
Stoßstange hinten (Spaltmaße ungenau)

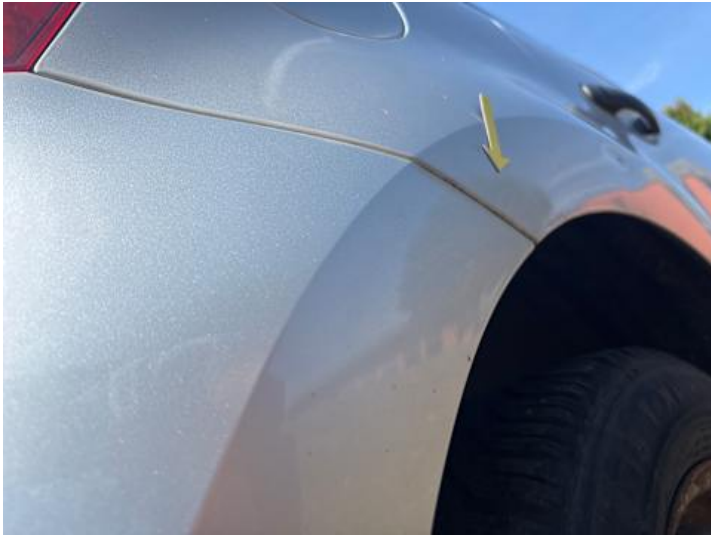
Stoßstange hinten (Spaltmaße ungenau)

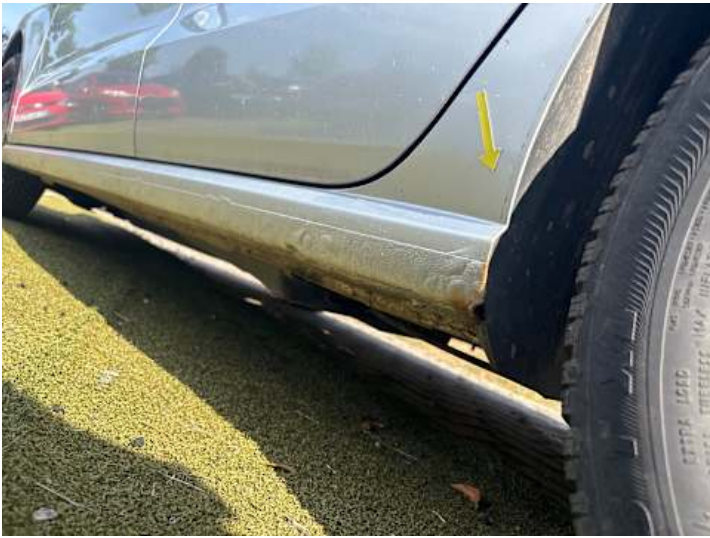
Schweller links (Rost)

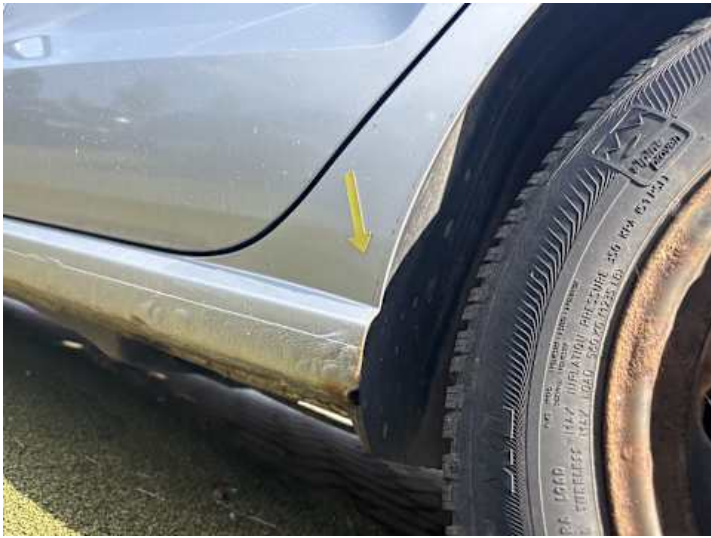
Schweller links (Rost)

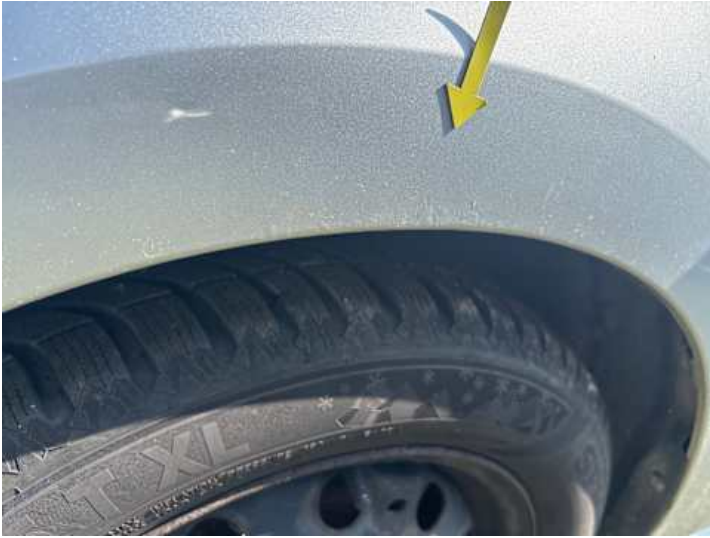
Kotflügel vorne links (Rost)

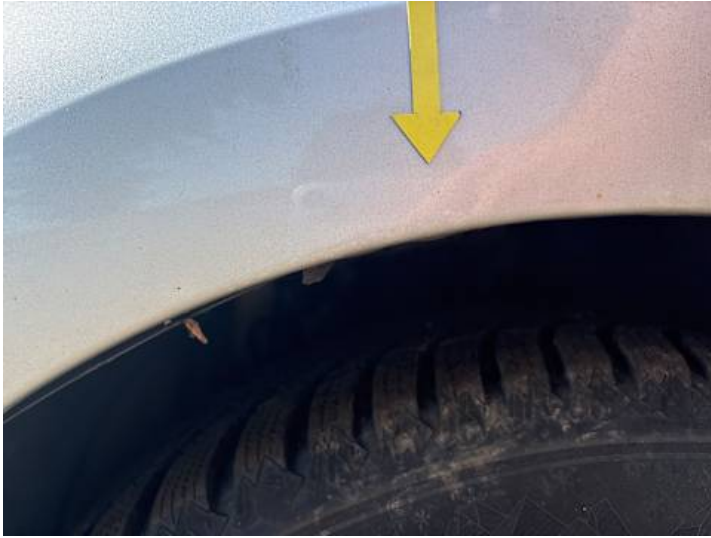
Kotflügel vorne rechts (Rost)

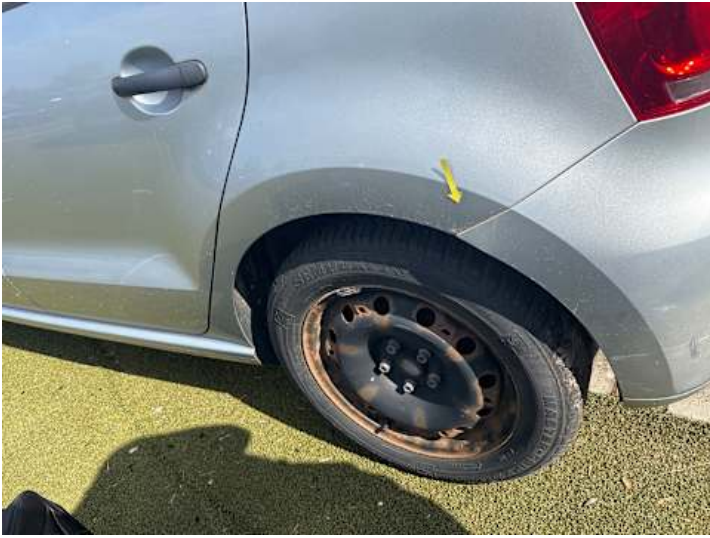
Seitenteil hinten links (Rost)

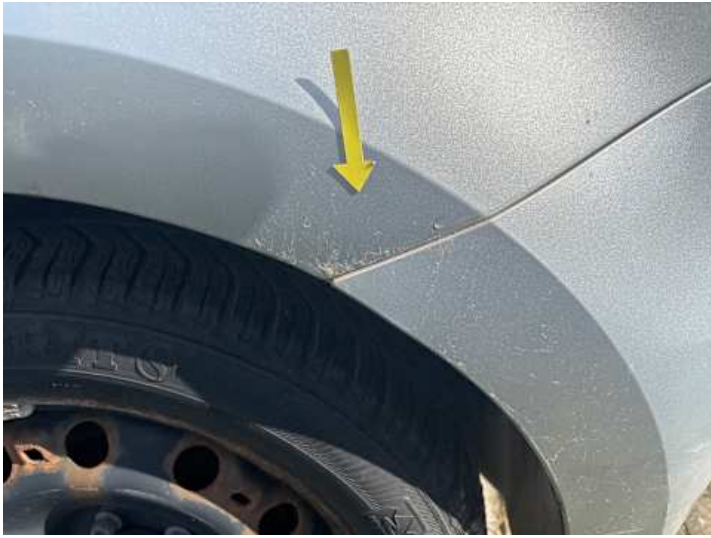
Seitenteil hinten links (Rost)

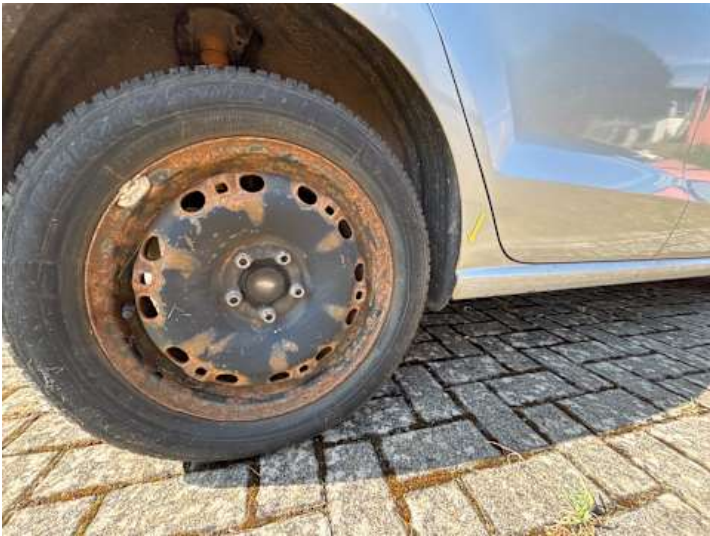
Seitenteil hinten rechts (Rost)

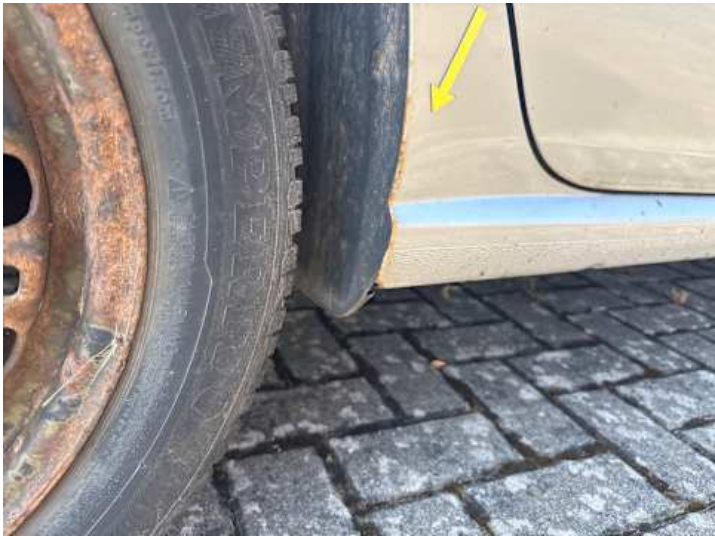
Seitenteil hinten rechts (Rost)

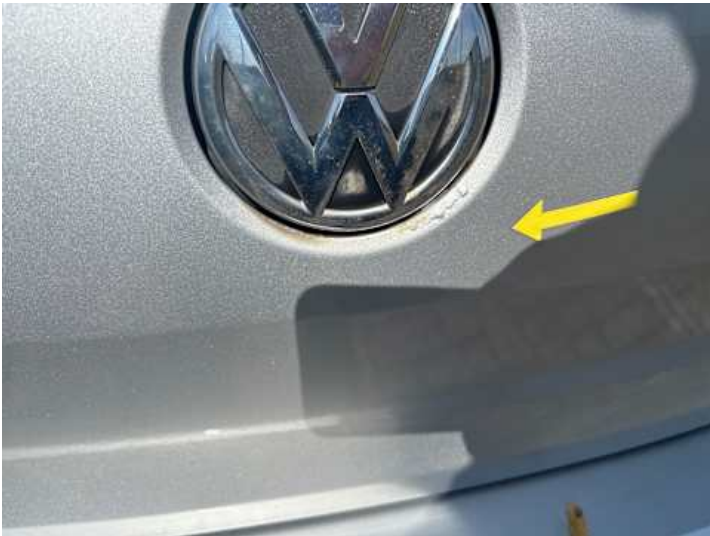
Heckklappe (Rost)
