## Skoda Citigo Monte Carlo

EZ 03/2015 | Kleinwagen | Benzin | Schaltgetriebe | 142.491km  
Besteuerung: Differenzbesteuert (§25a UStG)  
Fahrzeugstandort: 85\*\*\*  
Fahrzeug aufgenommen am: 04.08.2026

# Hinweise zum Zustandsbericht

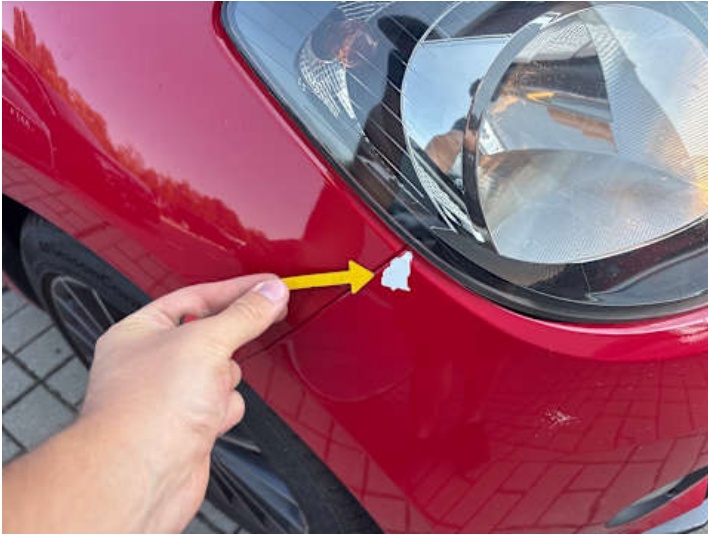
Stoßstange vorne (Lackschaden)

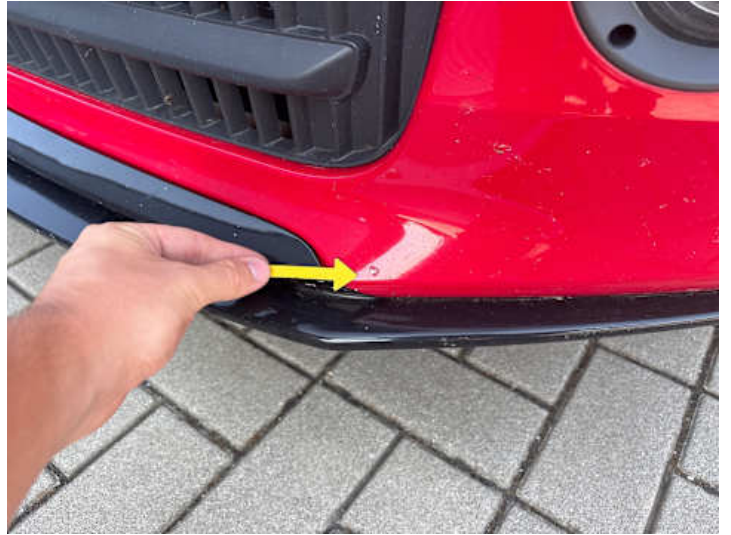
Stoßstange vorne (Steinschlag)

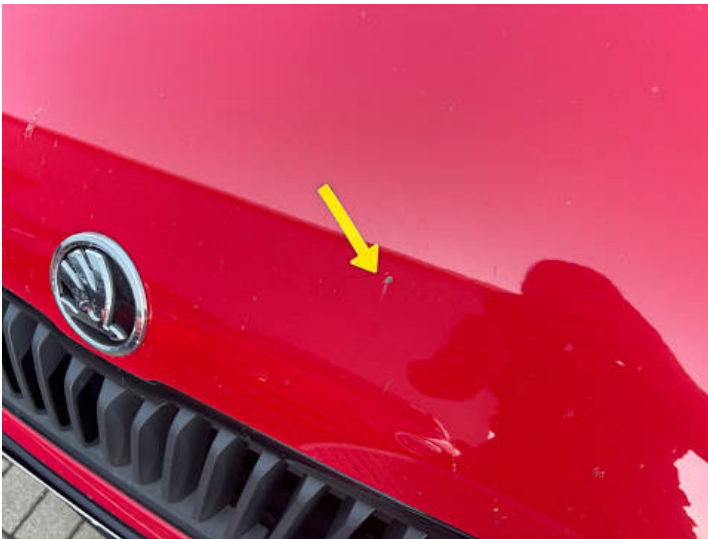
Motorhaube (Lackschaden, Rost, Steinschlag)

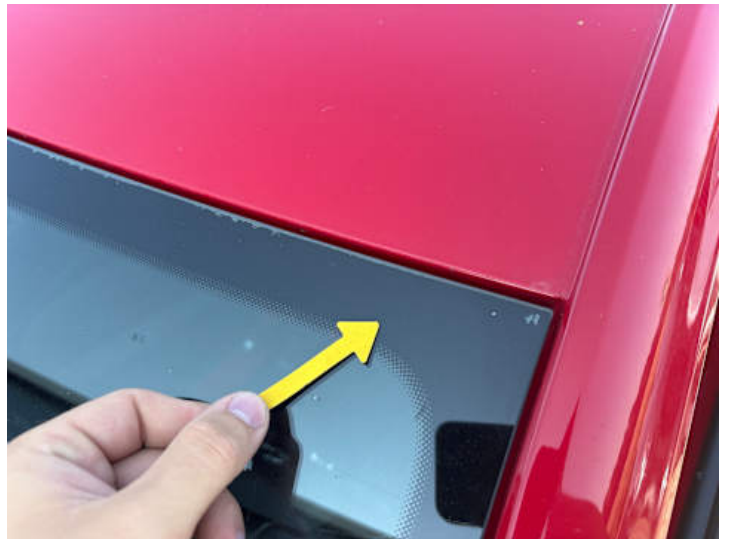
Windschutzscheibe (Anderer Schaden): Ablösung

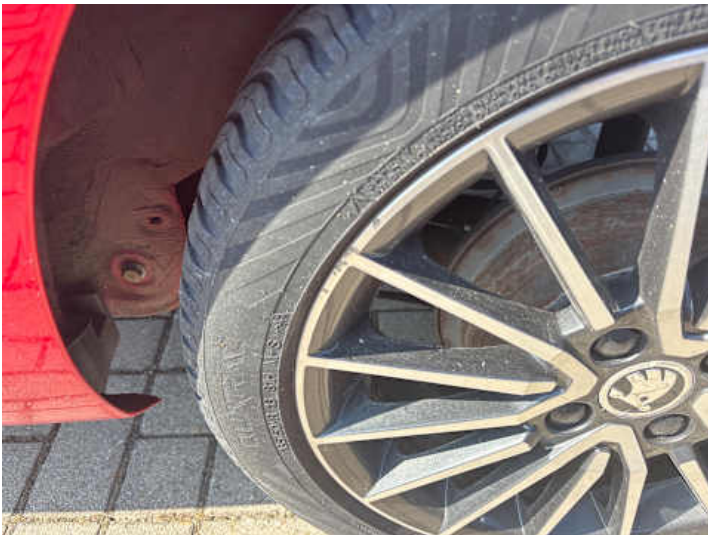
Rad (Kratzer, Kerben)

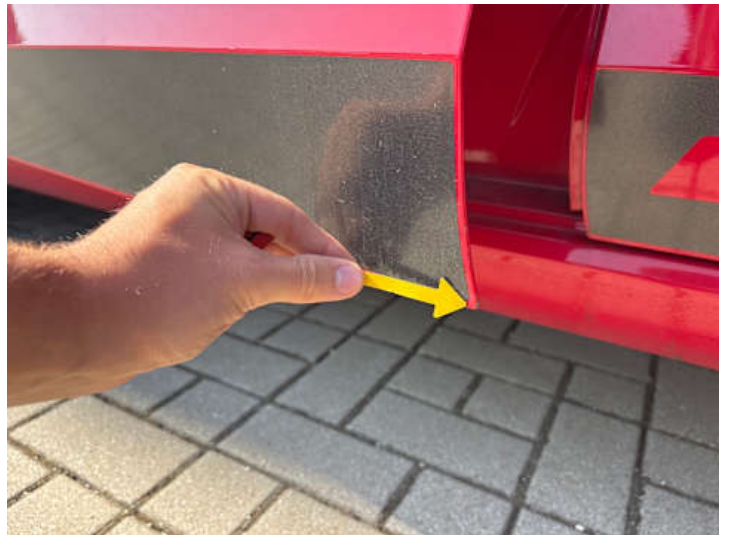
Fahrtür (Lackschaden)

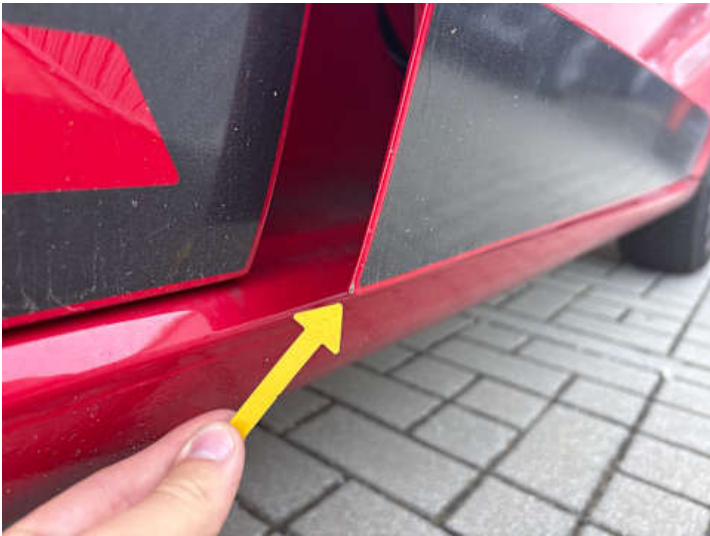
Beifahrertür (Lackschaden)

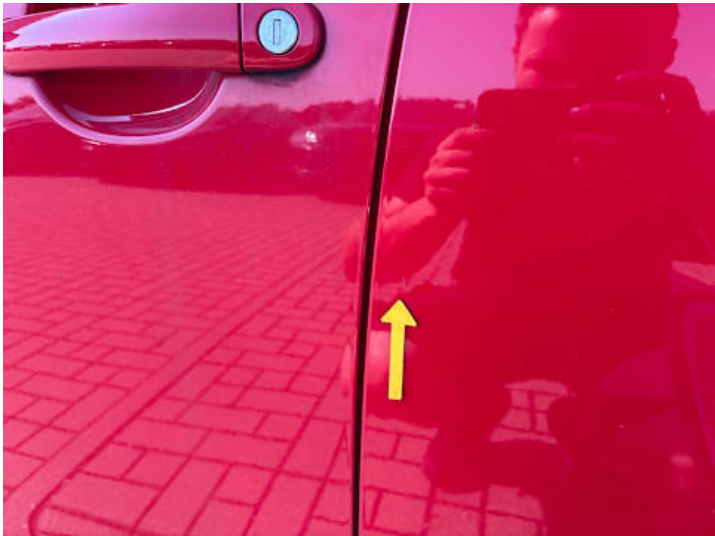
Türe hinten links (Kratzer)

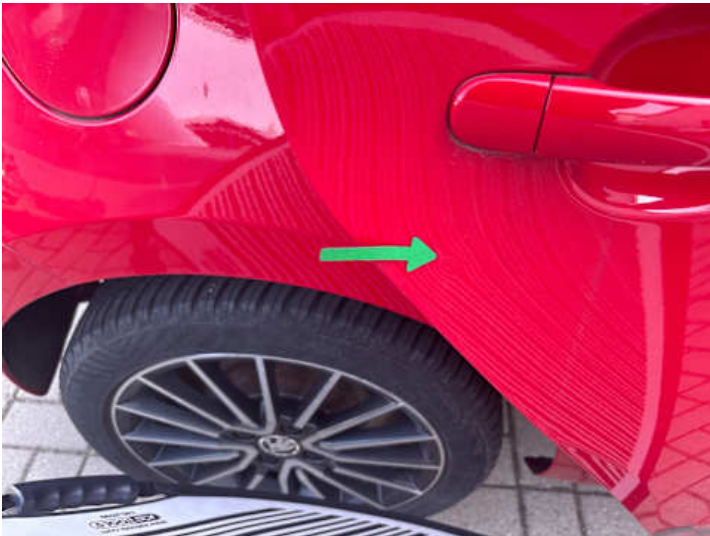
Türe hinten rechts (Delle)

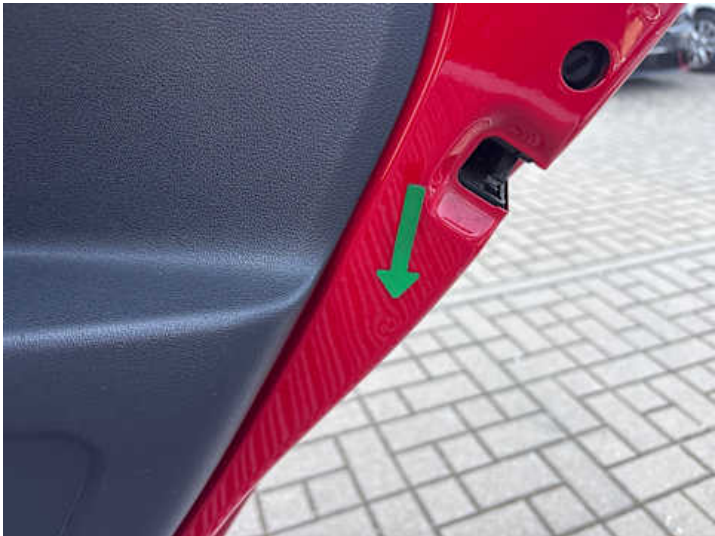
Türe hinten rechts (Delle)

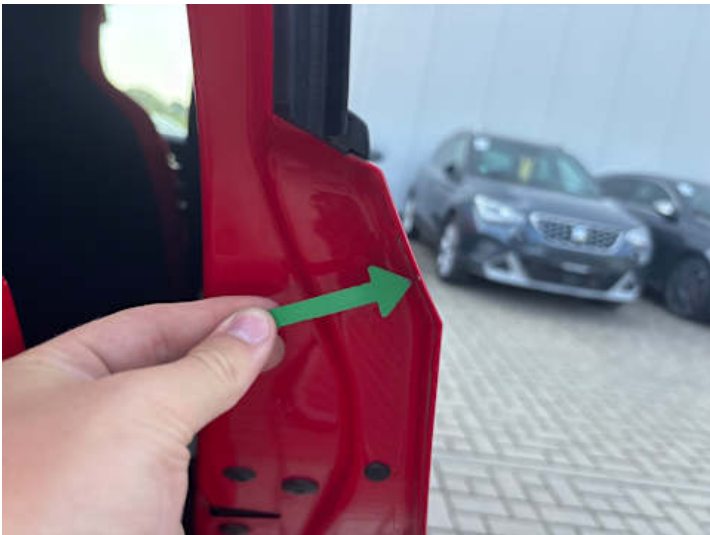
Türe hinten rechts (Lackschaden)

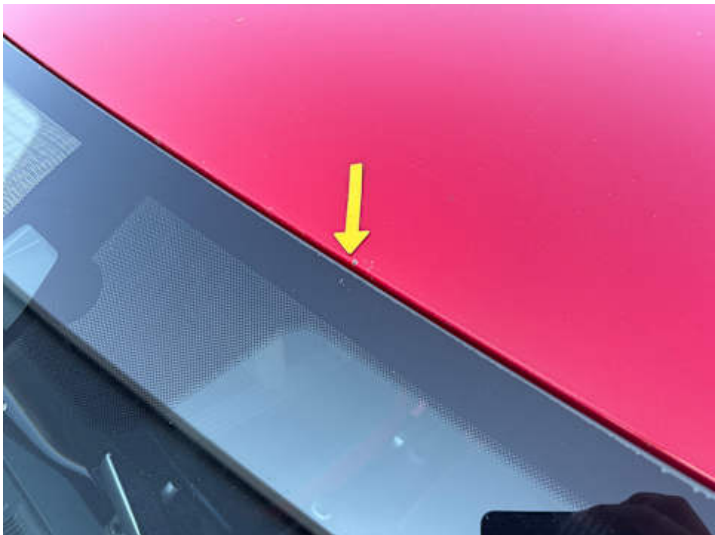
Dach (Lackschaden, Steinschlag)

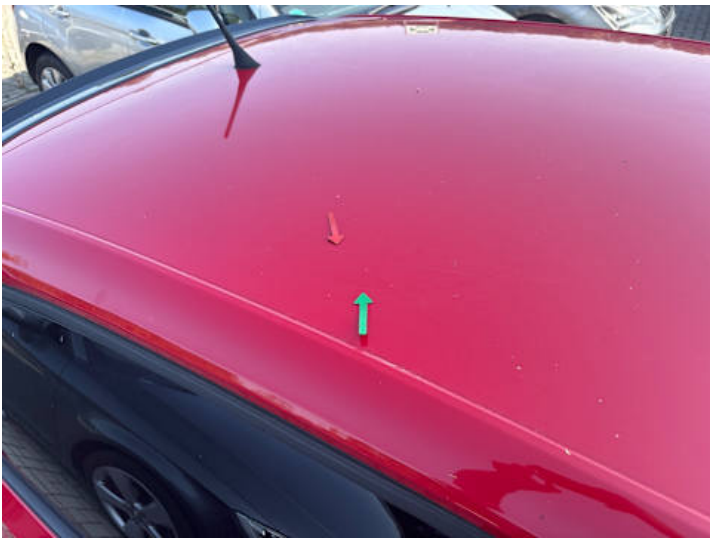
Dach (Kratzer)

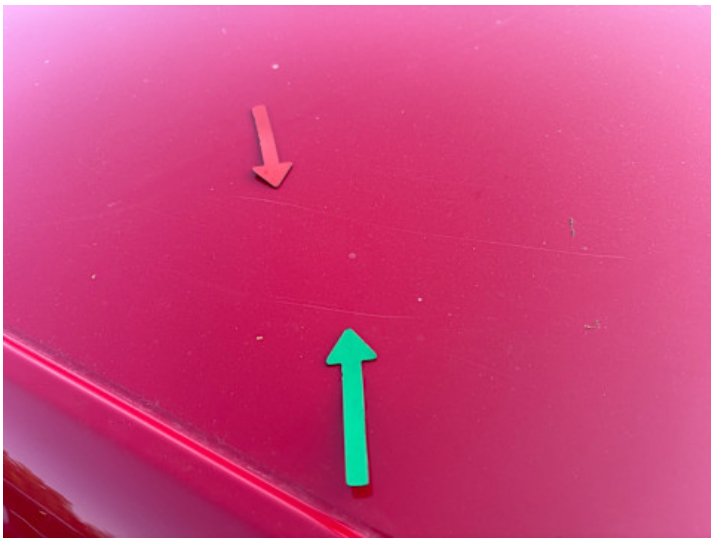
Dach (Kratzer)

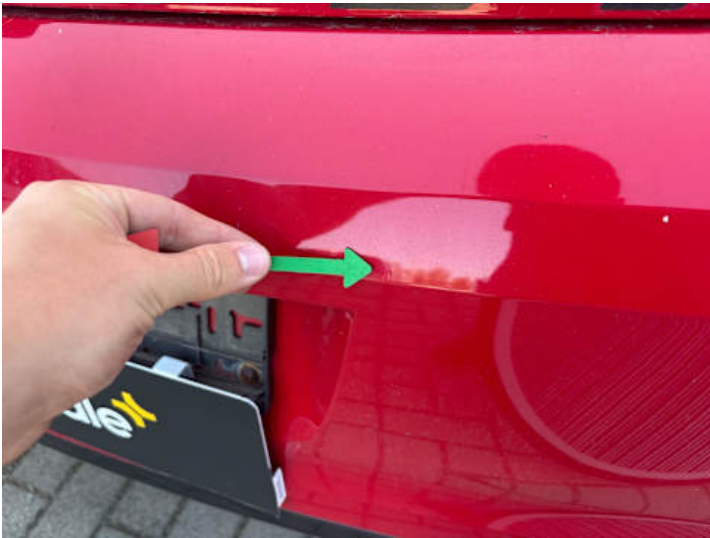
Stoßstange hinten (Kratzer)

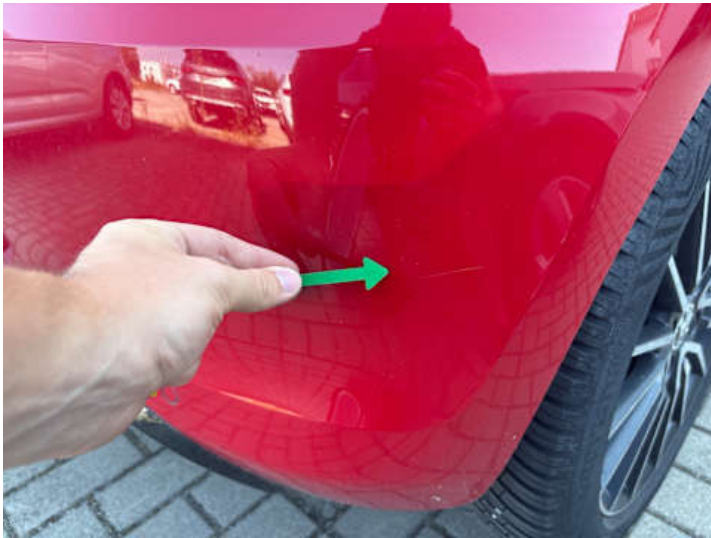
Stoßstange hinten (Kratzer)

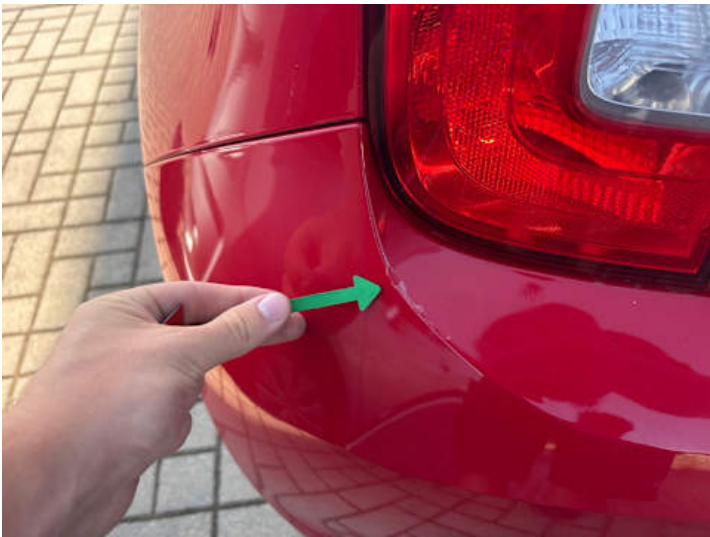
Stoßstange hinten (Lackschaden)

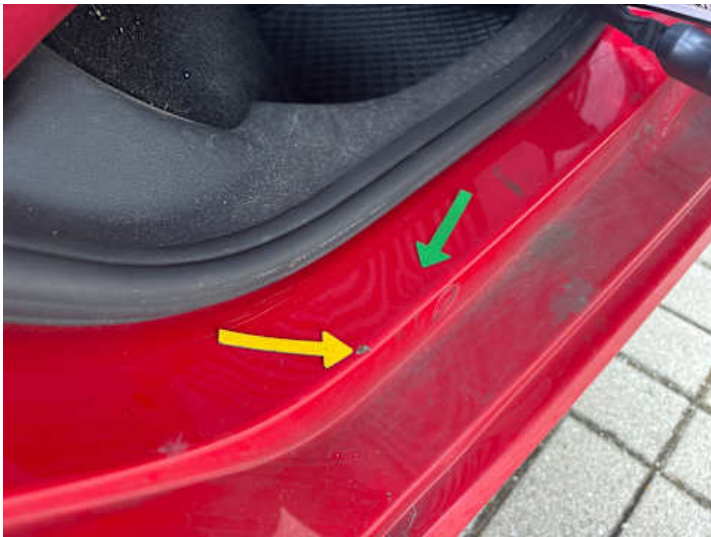
Schweller rechts (Lackschaden, Kratzer, Rost, Delle)

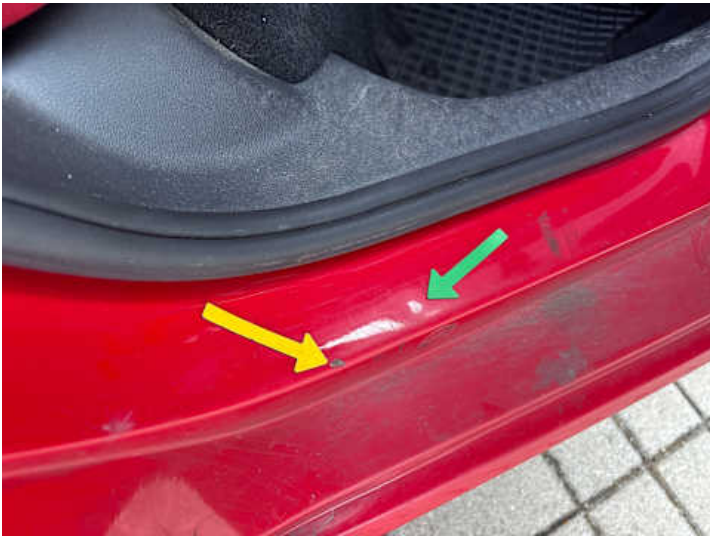
Schweller rechts (Lackschaden, Kratzer, Rost, Delle)

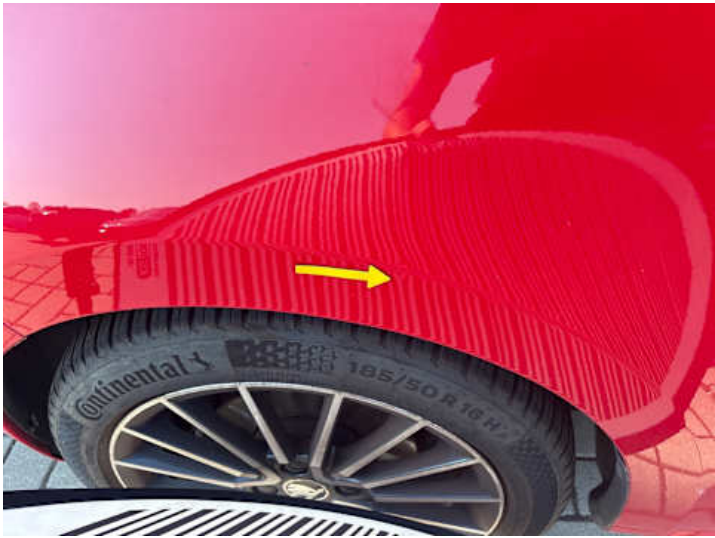
Kotflügel vorne links (Delle)

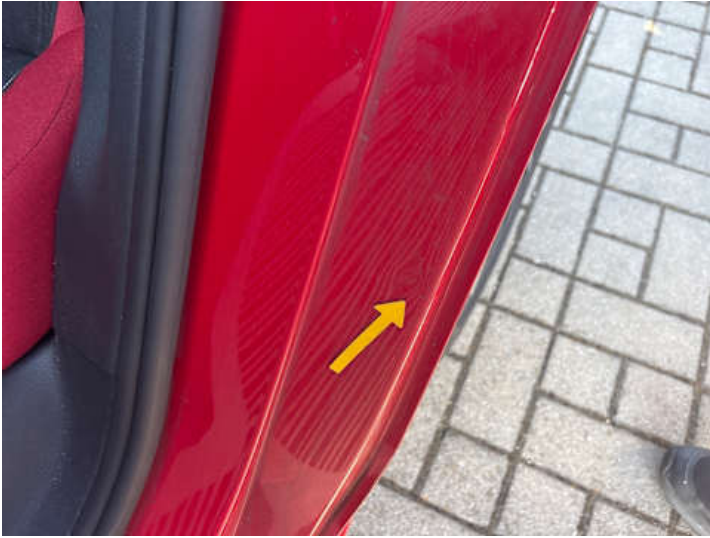
Seitenteil hinten links (Delle)

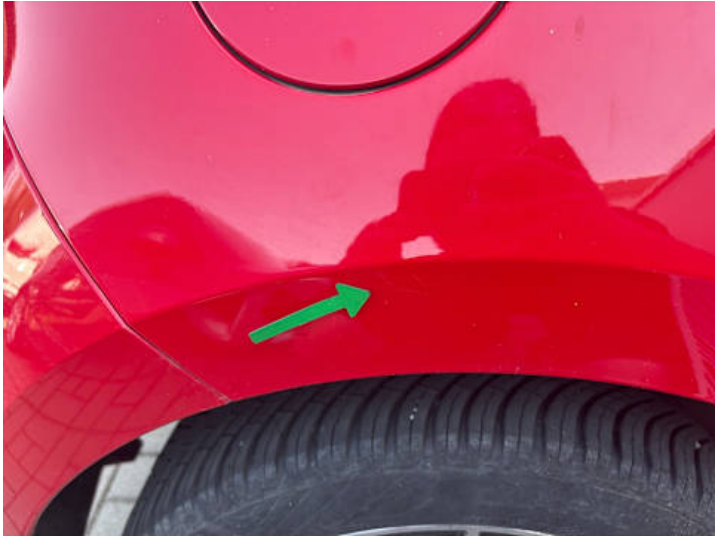
Seitenteil hinten rechts (Kratzer)

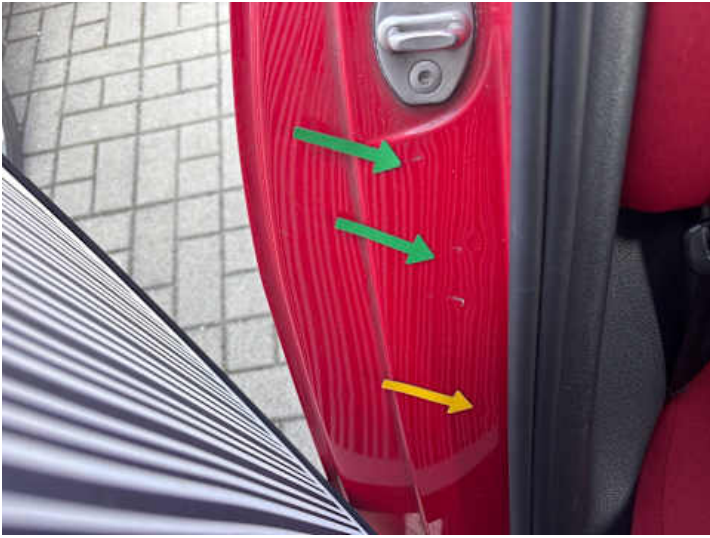
Seitenteil hinten rechts (Kratzer, Lackschaden, Delle)

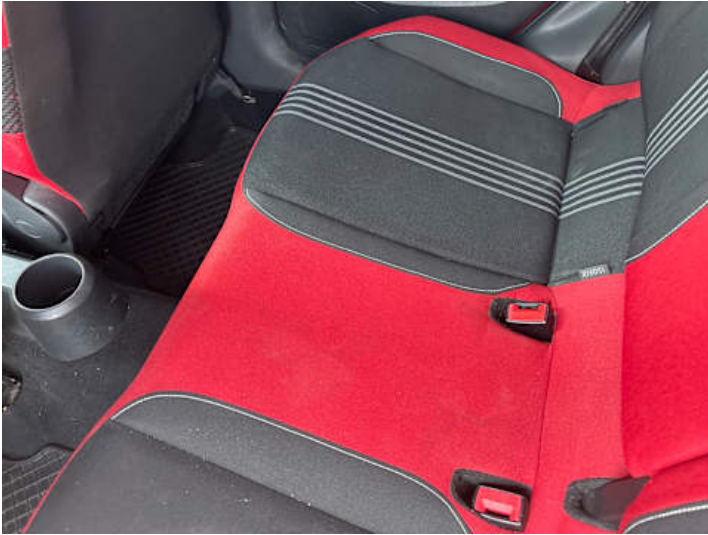
Innenraum (Verschmutzung)

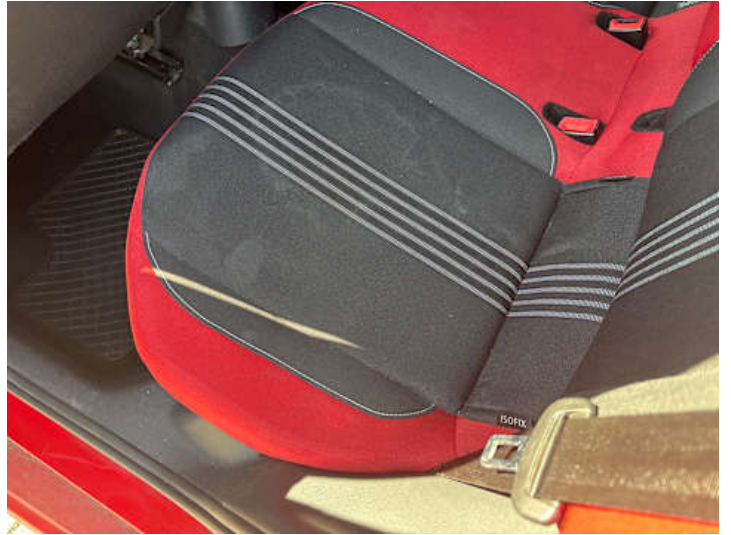
Innenraum (Verschmutzung)

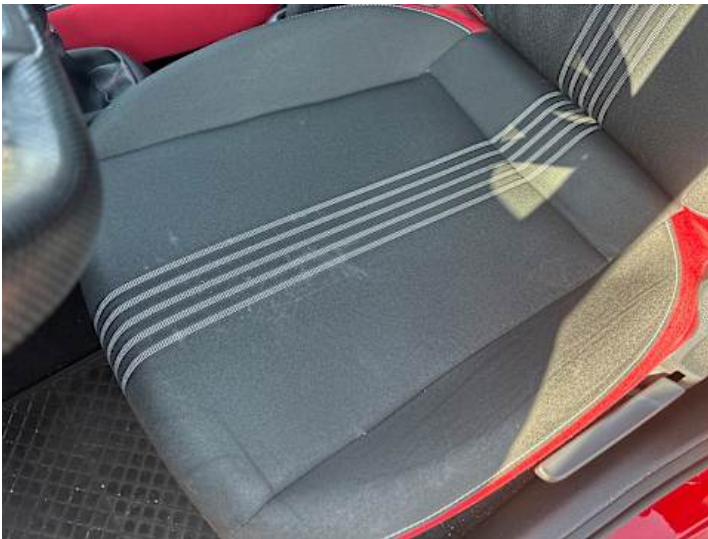
Innenraum (Verschmutzung)

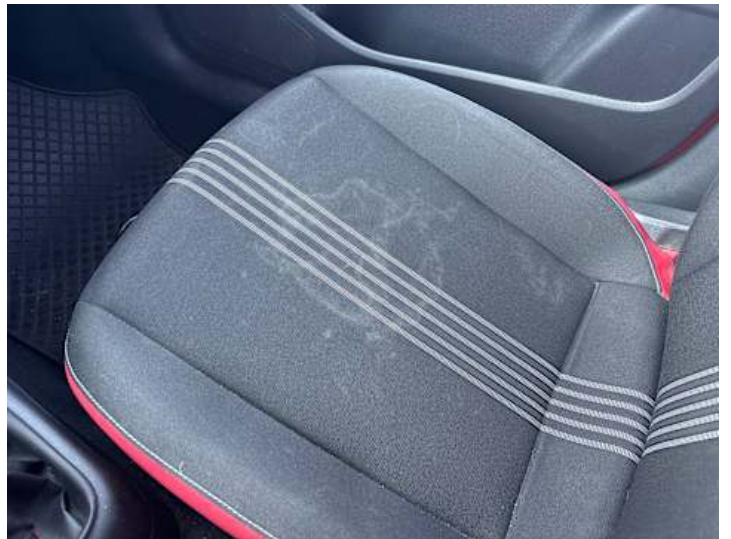
Innenraum (Verschmutzung)
