## Ford Focus Viva

EZ 11/2010 | Kombi | Benzin | Schaltgetriebe | 205.534km  
Besteuerung: Differenzbesteuert (§25a UStG)  
Fahrzeugstandort: 33\*\*\*  
Fahrzeug aufgenommen am: 29.07.2026

# Hinweise zum Zustandsbericht

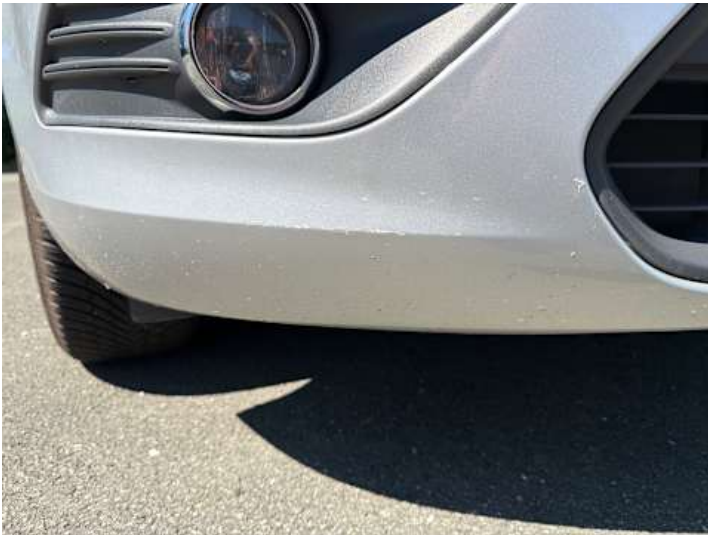
Stoßstange vorne (Kratzer, Lackschaden)

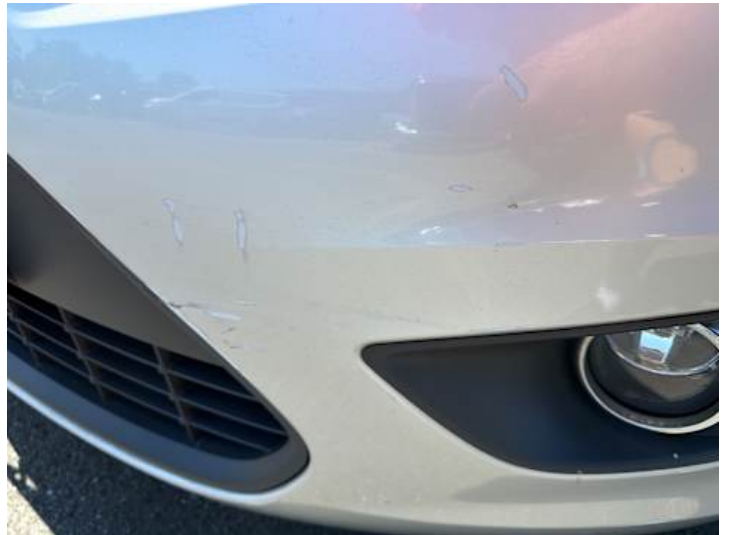
Stoßstange vorne (Kratzer, Lackschaden)

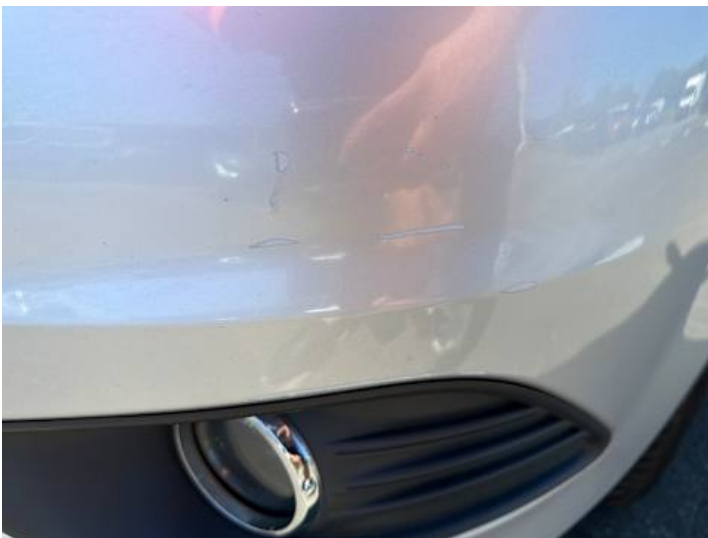
Stoßstange vorne (Kratzer, Lackschaden)

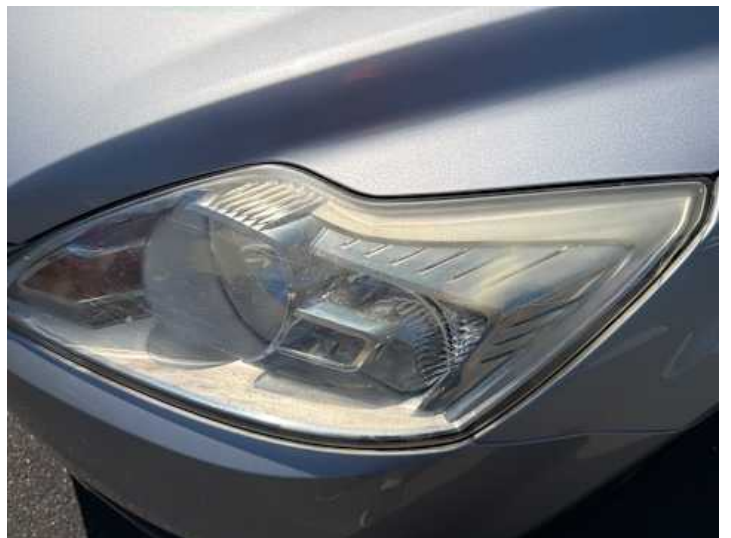
Scheinwerfer (links) (Kratzer, Blind)

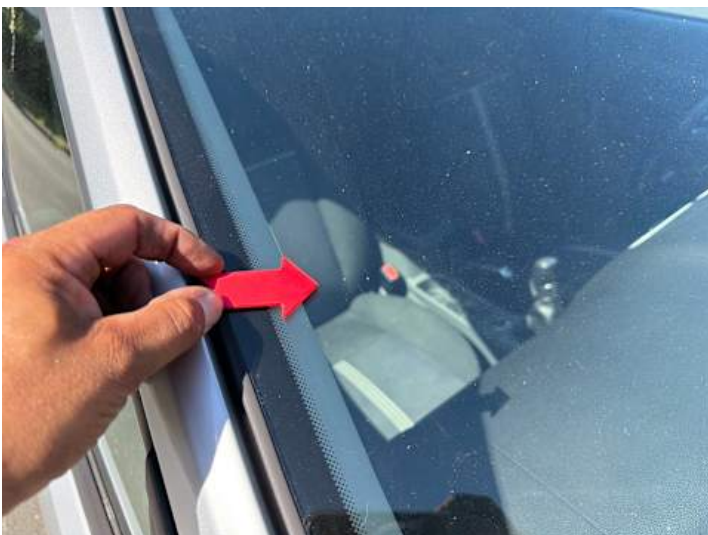
Windschutzscheibe (Steinschlag)

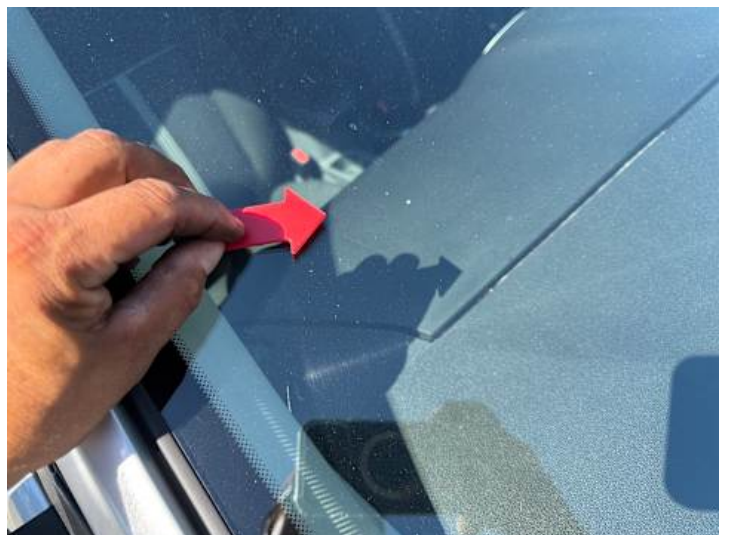
Windschutzscheibe (Steinschlag)

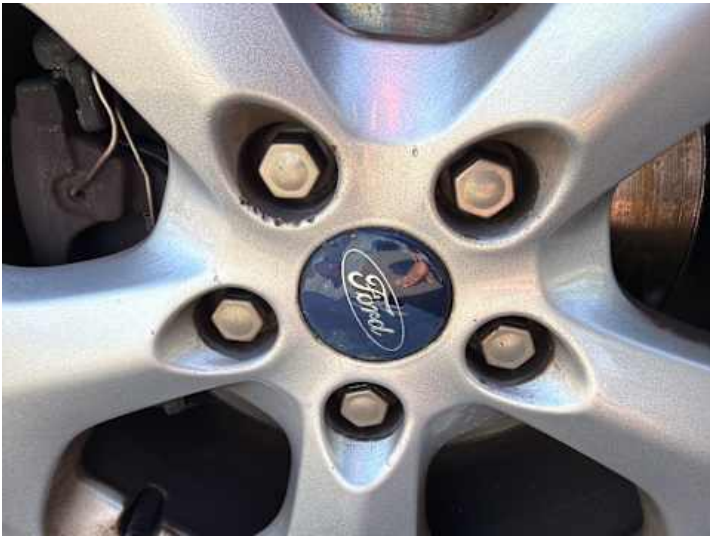
Rad (Kratzer)

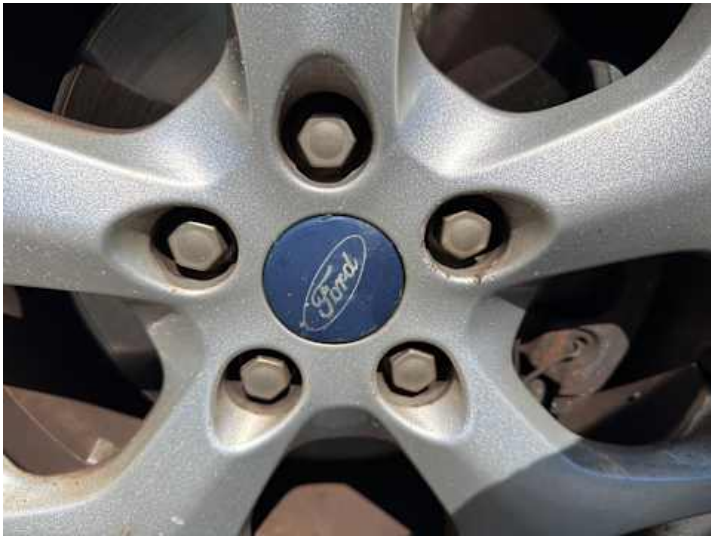
Rad (Kratzer)

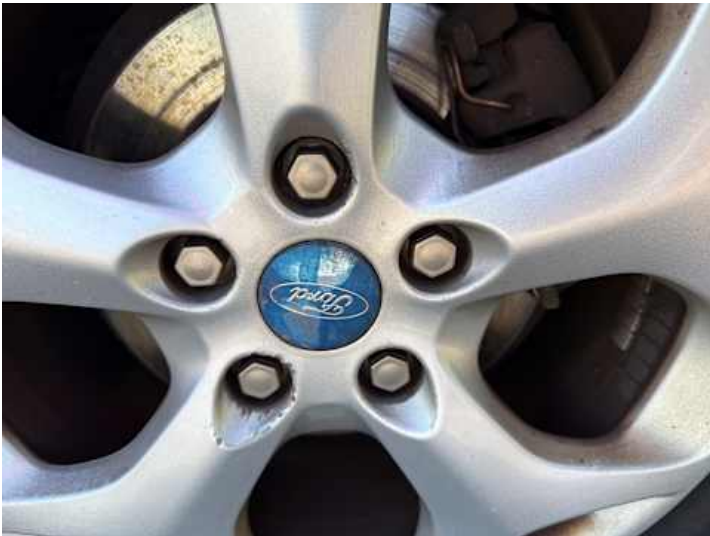
Rad (Kratzer)

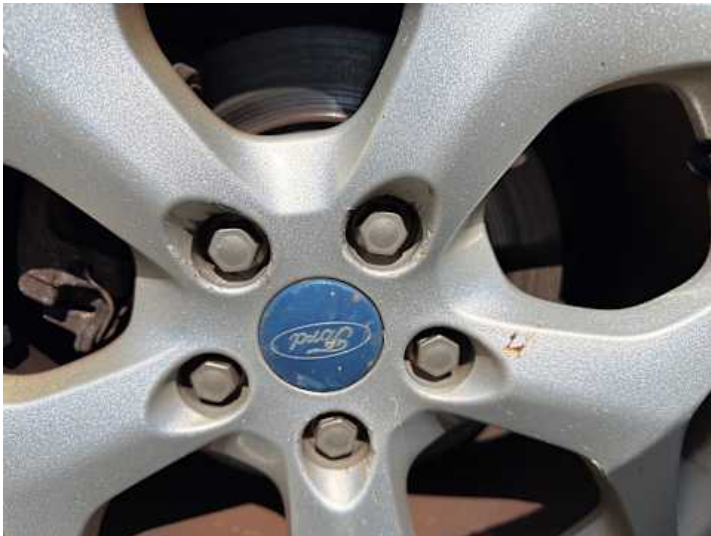
Rad (Kratzer)

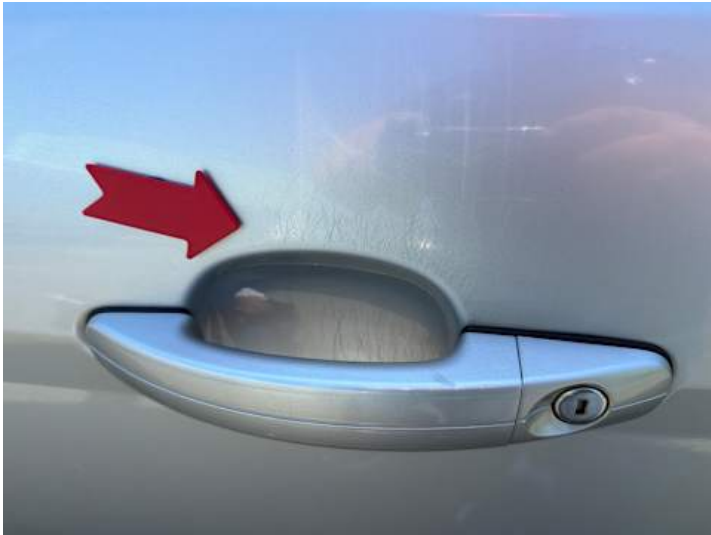
Fahrtür (Kratzer)

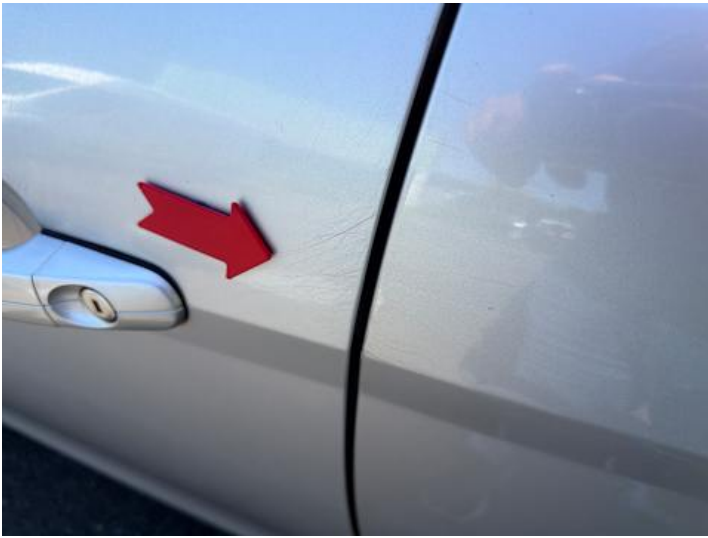
Fahrtür (Kratzer)

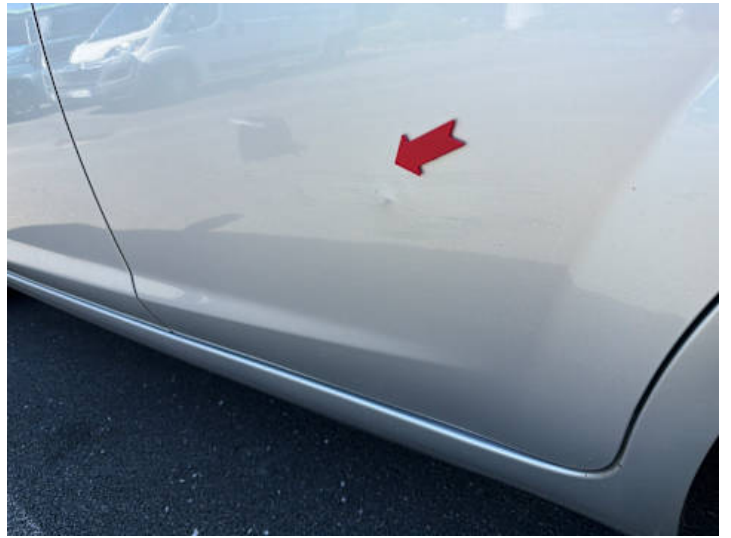
Türe hinten links (Kratzer)

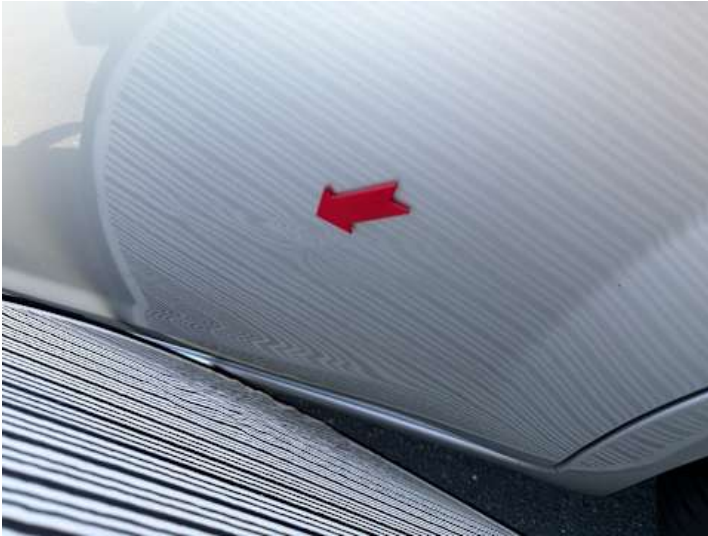
Türe hinten links (Kratzer)

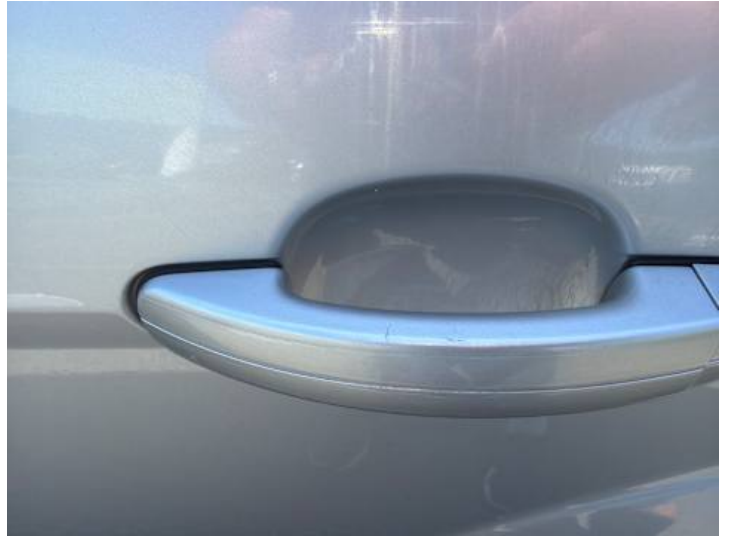
Türe hinten links (Kratzer)

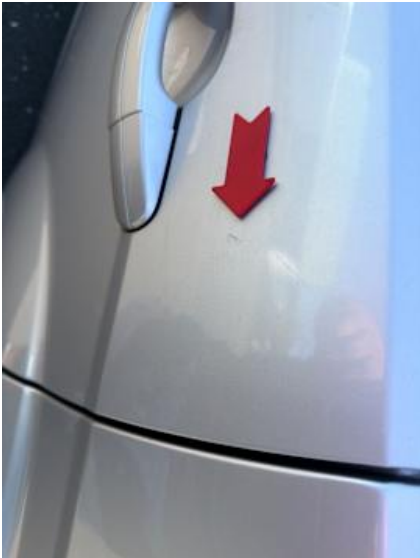
Türe hinten links (Kratzer)

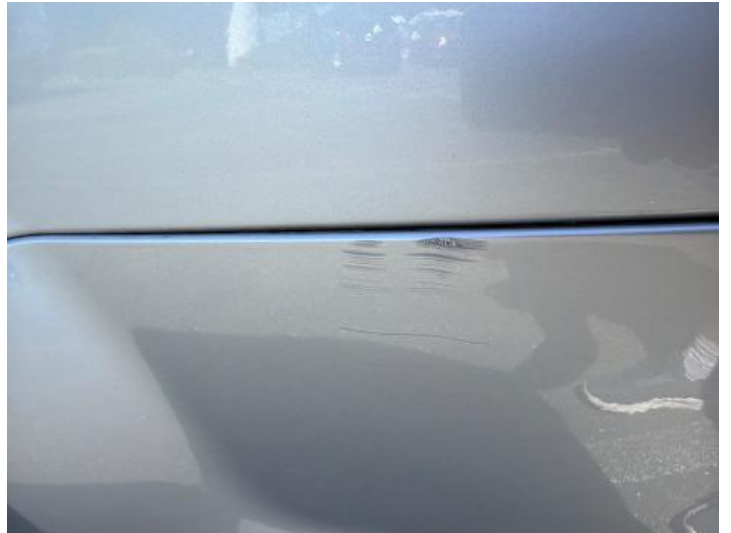
Stoßstange hinten (Kratzer, Lackschaden, Delle)

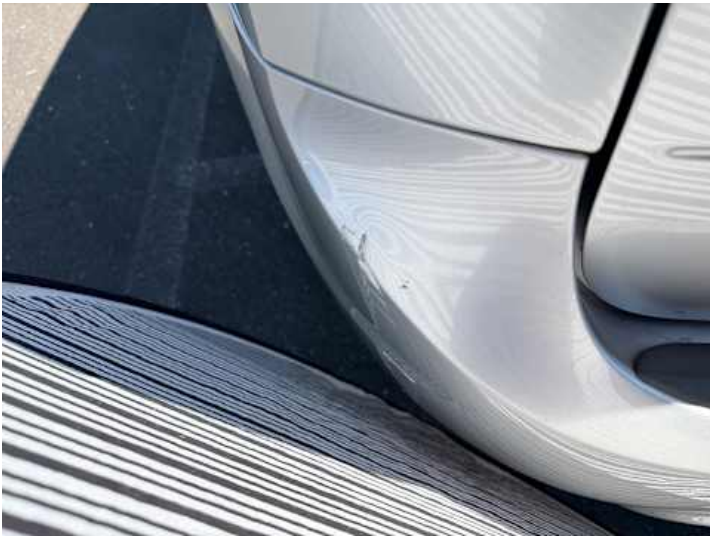
Stoßstange hinten (Kratzer, Lackschaden, Delle)

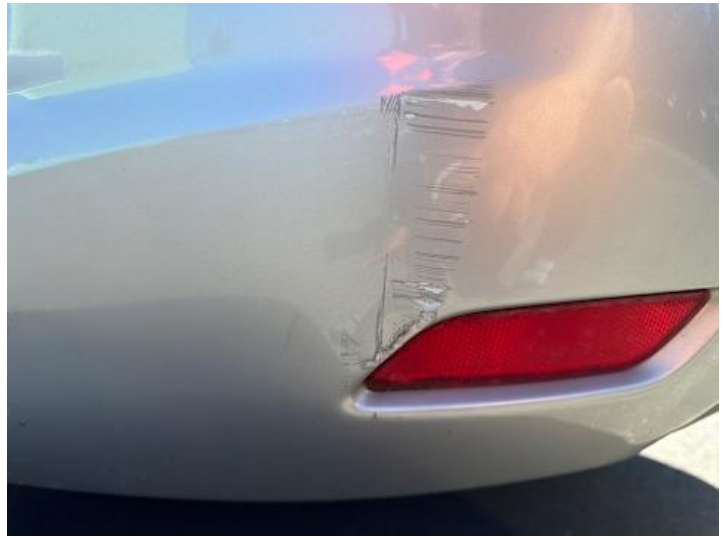
Stoßstange hinten (Kratzer, Lackschaden, Delle)

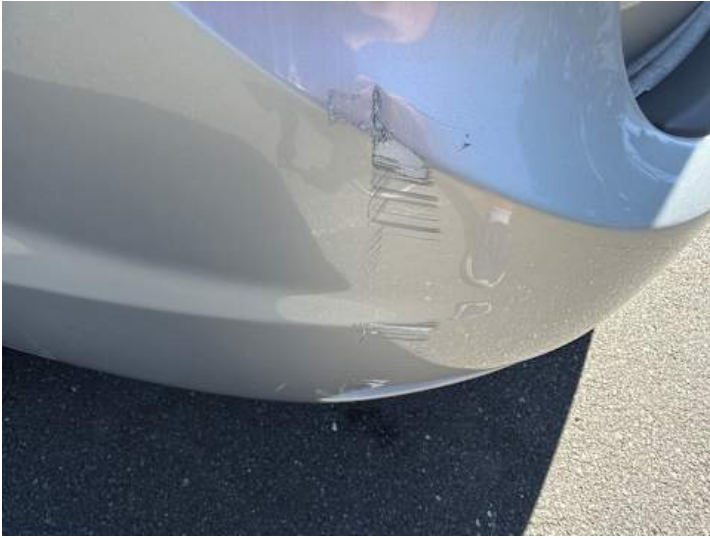
Stoßstange hinten (Kratzer, Lackschaden, Delle)

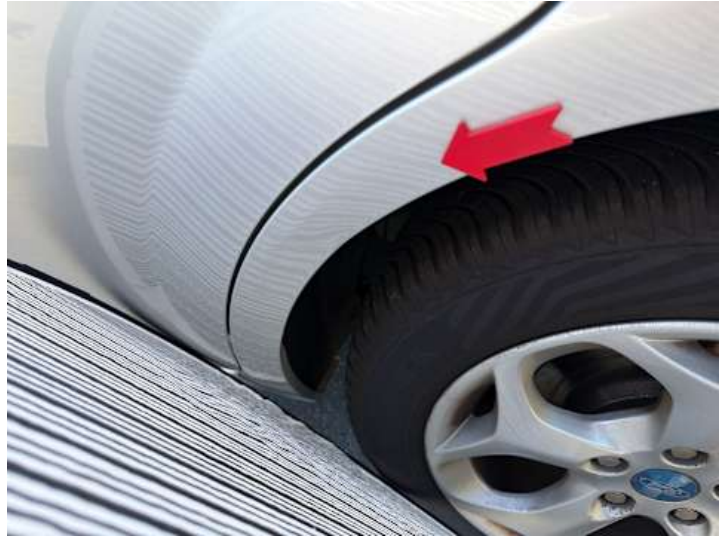
Seitenteil hinten links (Kratzer, Delle)

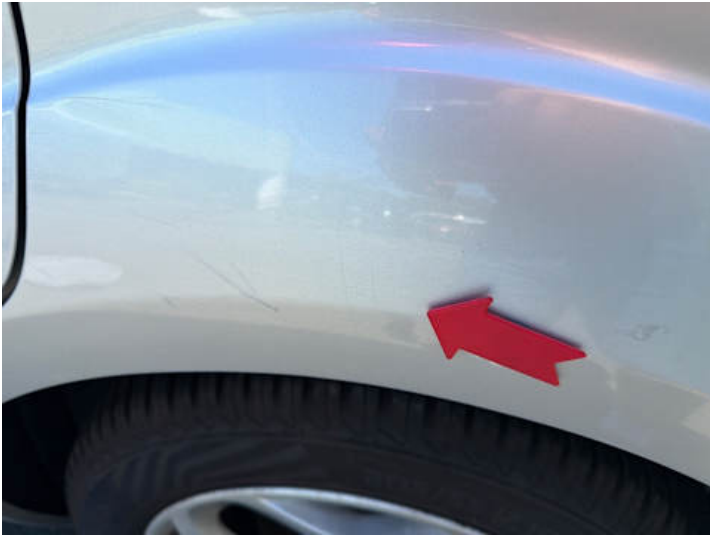
Seitenteil hinten links (Kratzer, Delle)

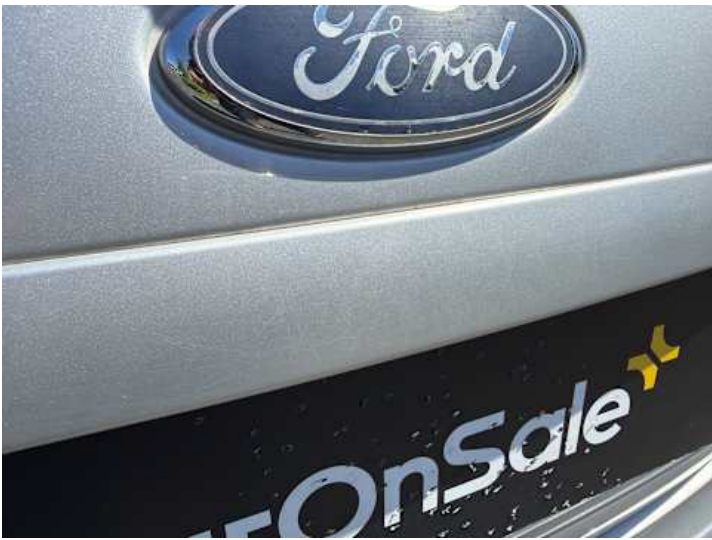
| Fahrzeugteil | Lackschichtdicke (in µm) | Fahrzeugteil | Lackschichtdicke (in µm) |
|---|---|---|---|
| Motorhaube | 109 | Heckklappe | 200 |

Heckklappe (Kratzer)

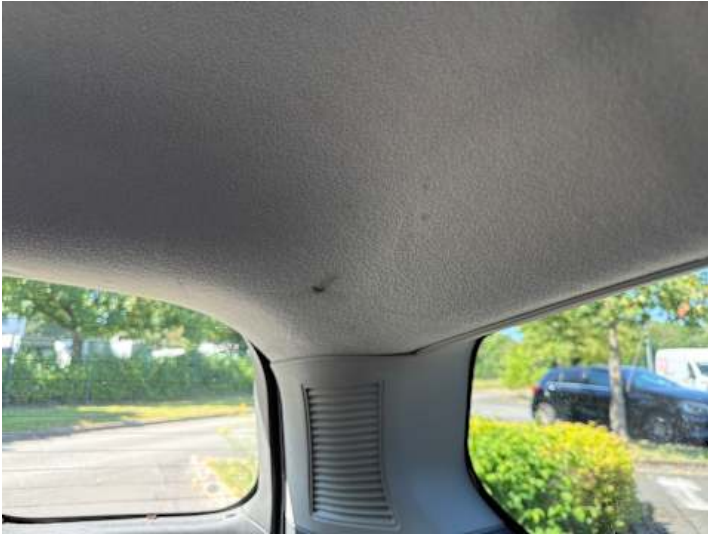
Innenraum (Verschmutzung, Verschleiß, Kratzer)

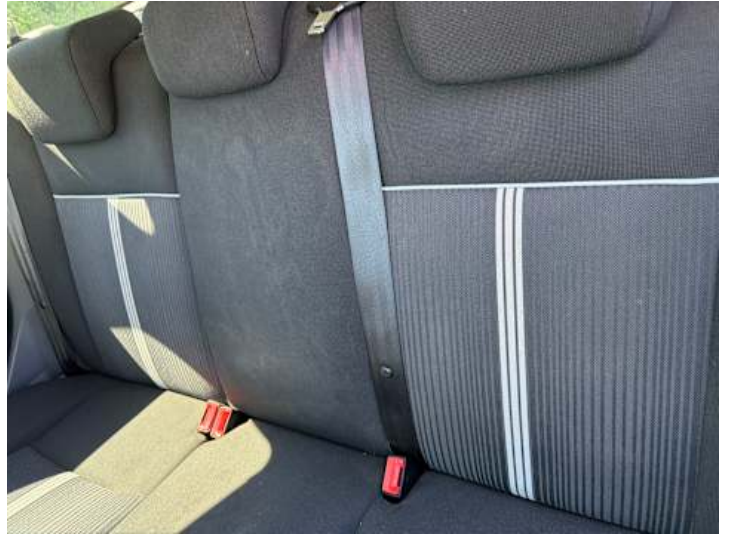
Innenraum (Verschmutzung, Verschleiß, Kratzer)

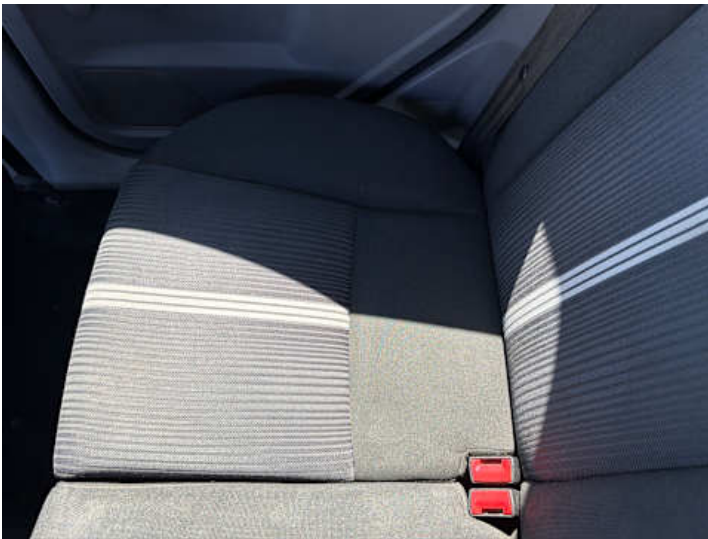
Innenraum (Verschmutzung, Verschleiß, Kratzer)

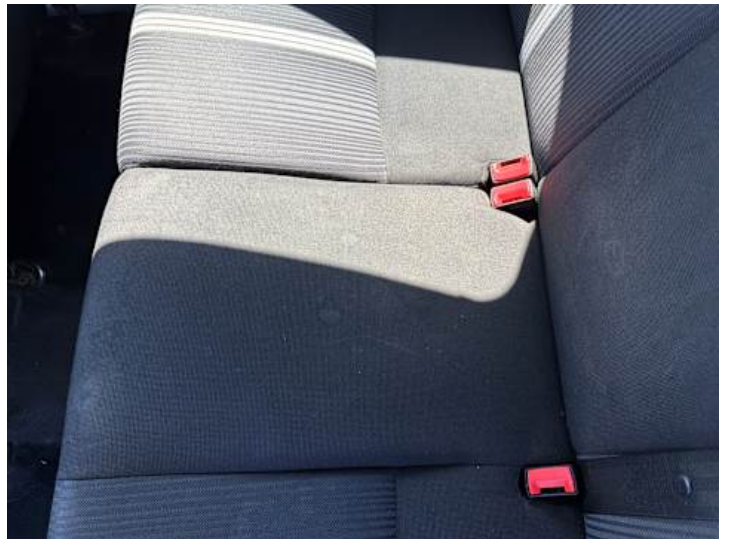
Innenraum (Verschmutzung, Verschleiß, Kratzer)

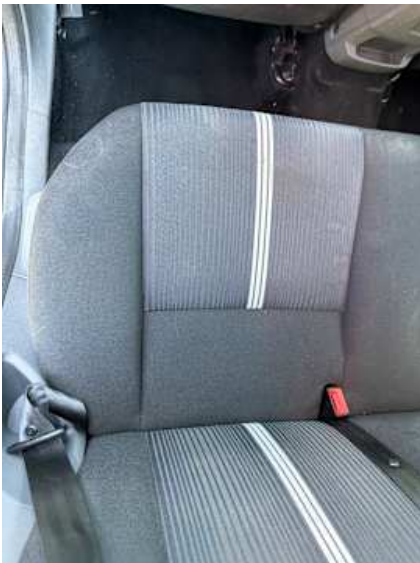
Innenraum (Verschmutzung, Verschleiß, Kratzer)

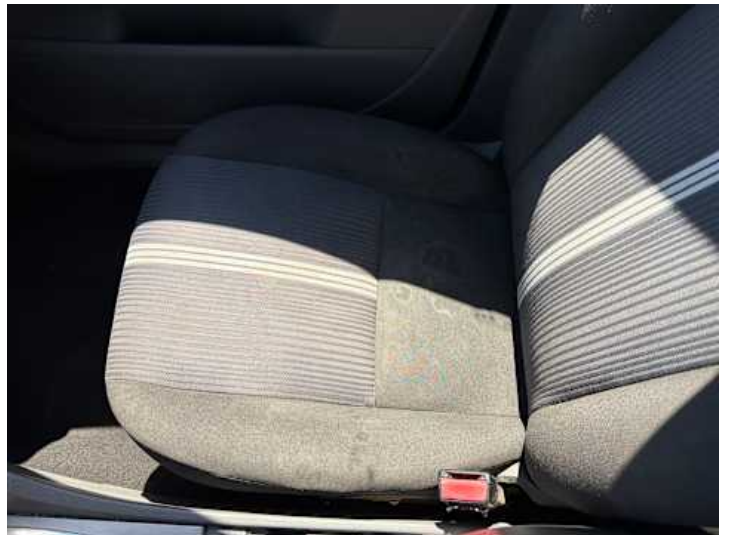
Innenraum (Verschmutzung, Verschleiß, Kratzer)

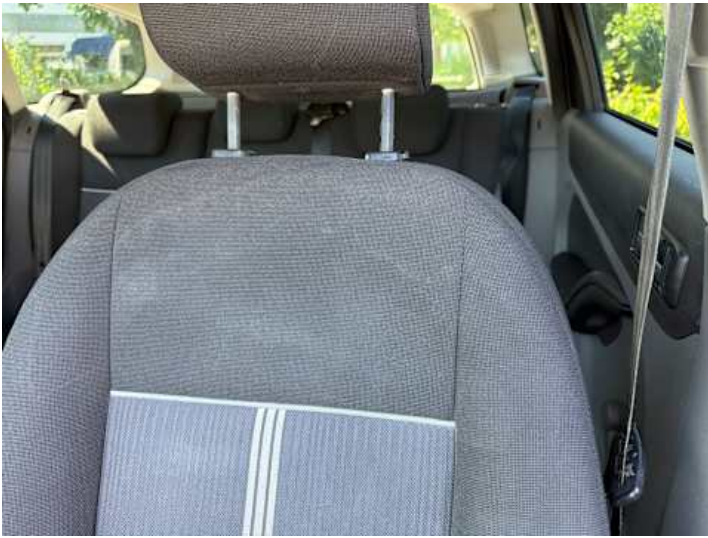
Innenraum (Verschmutzung, Verschleiß, Kratzer)

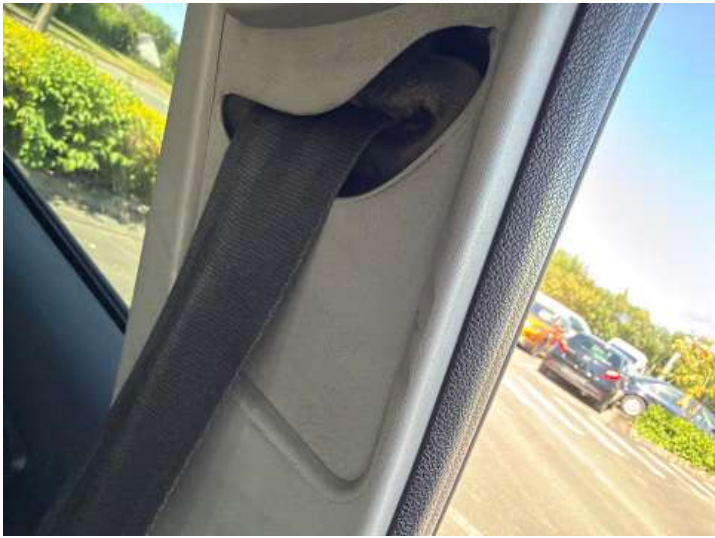
Innenraum (Verschmutzung, Verschleiß, Kratzer)

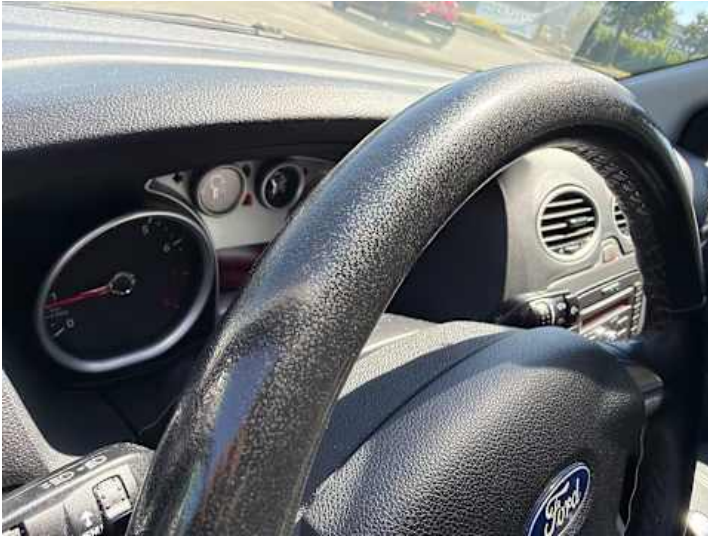
Innenraum (Verschmutzung, Verschleiß, Kratzer)

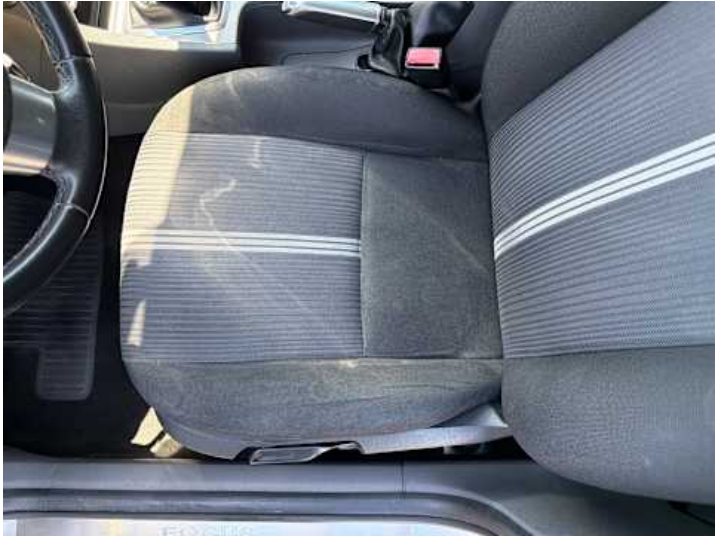
Innenraum (Verschmutzung, Verschleiß, Kratzer)
