## Suzuki SX4 Streetline Club

EZ 04/2008 | Limousine | Benzin | Schaltgetriebe | 101.243km  
Besteuerung: Differenzbesteuert (§25a UStG)  
Fahrzeugstandort: 50\*\*\*  
Fahrzeug aufgenommen am: 11.08.2026

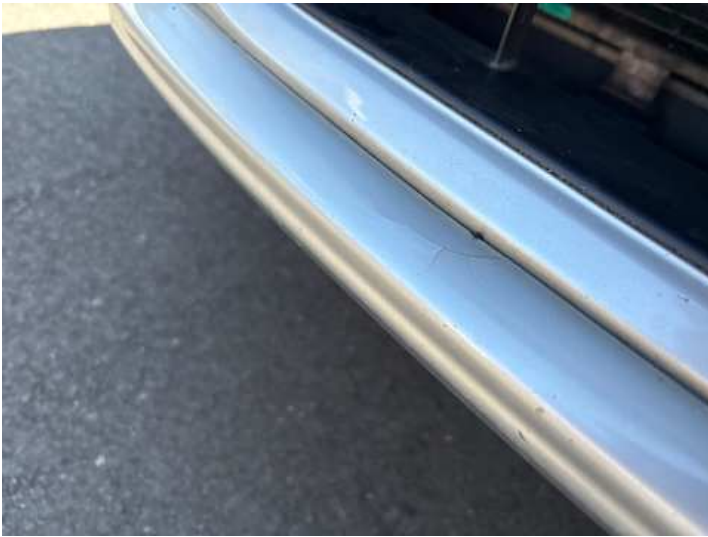
Stoßstange vorne (Riss/Bruch)

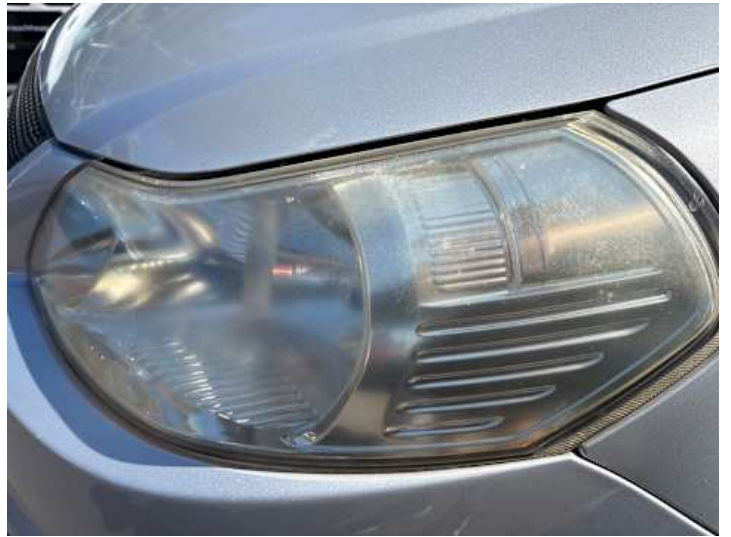
Scheinwerfer (links) (Blind)

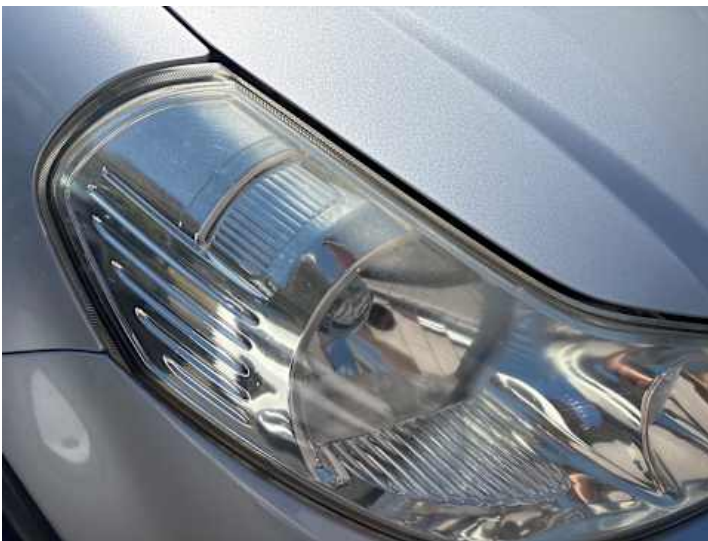
Scheinwerfer (rechts) (Blind)

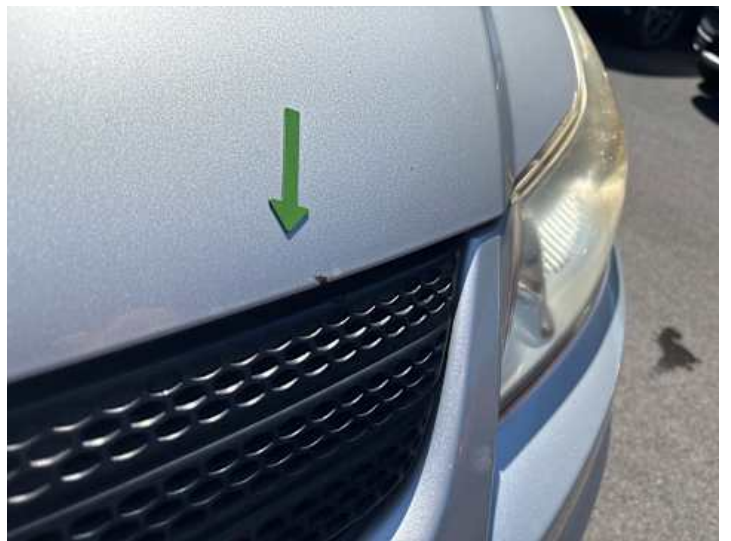
Motorhaube (Rost)

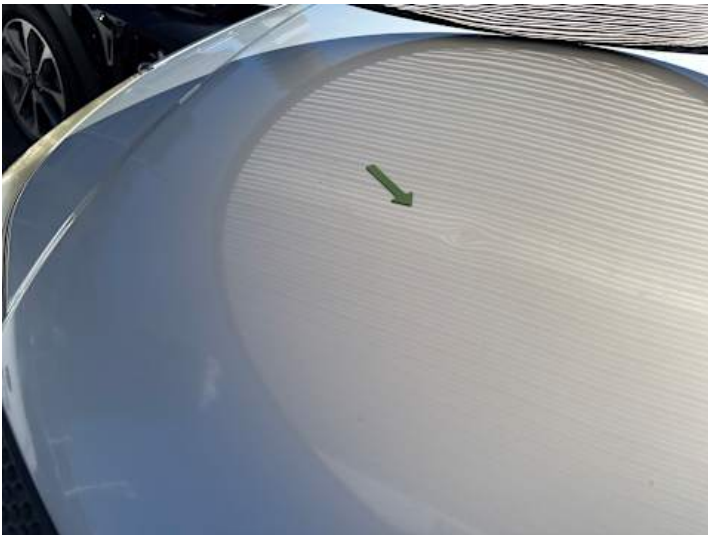
Motorhaube (Delle)

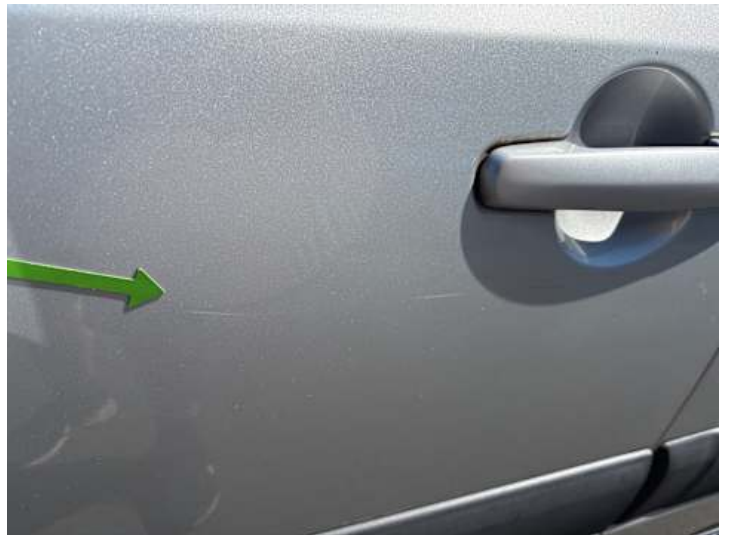
Fahrtür (Kratzer)

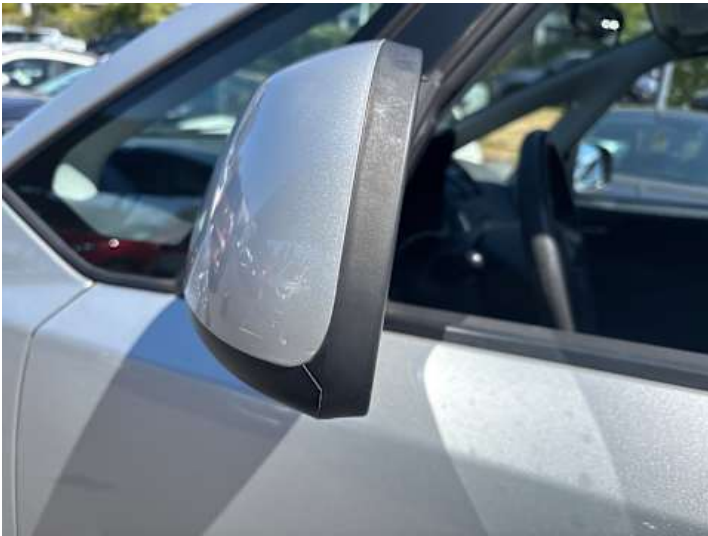
Fahrertür (Anderer Schaden, Kratzer): Spiegel locker

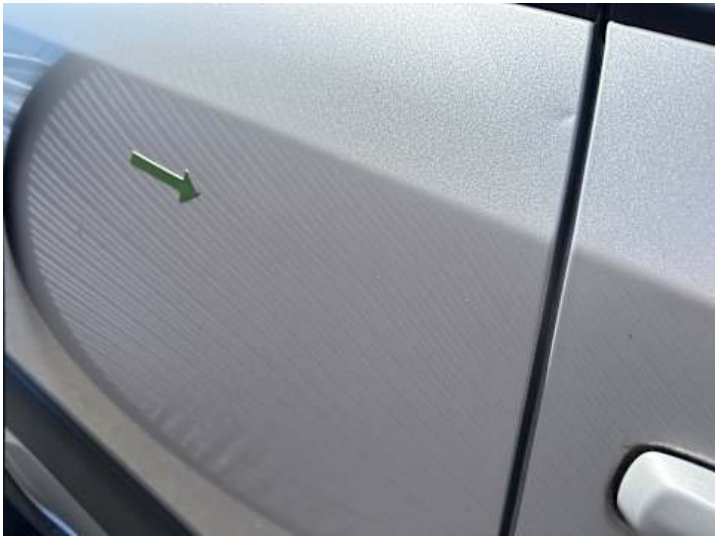
Türe hinten rechts (Delle)

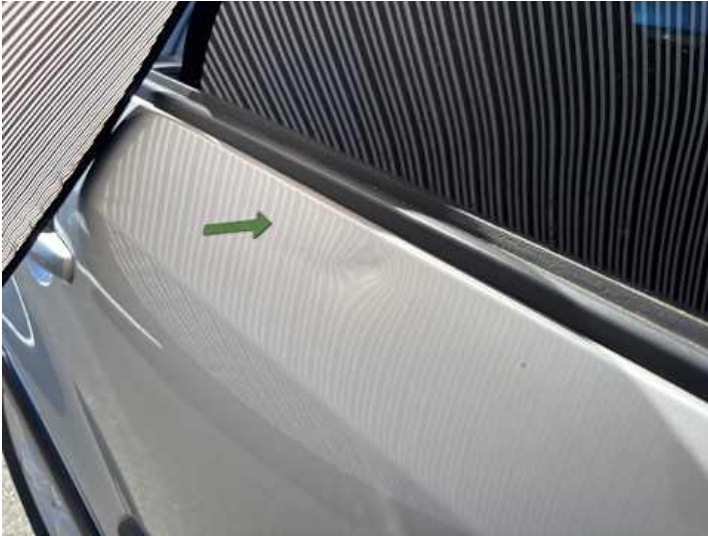
Türe hinten rechts (Delle)

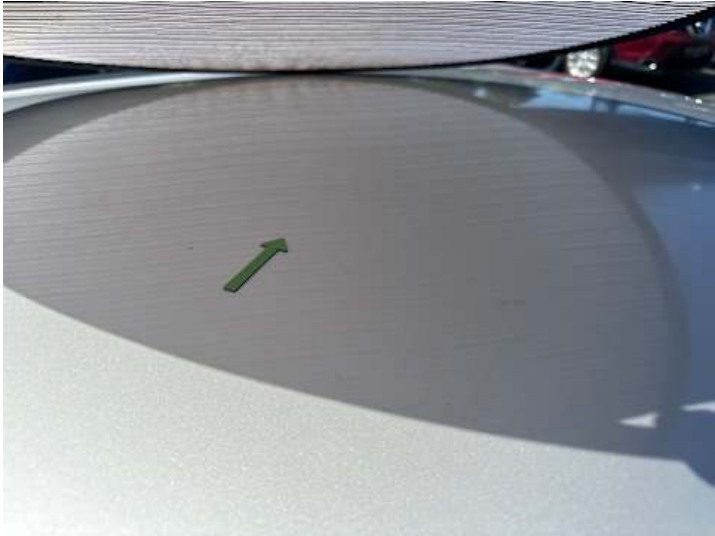
Dach (Ausgeblichen/Matt)

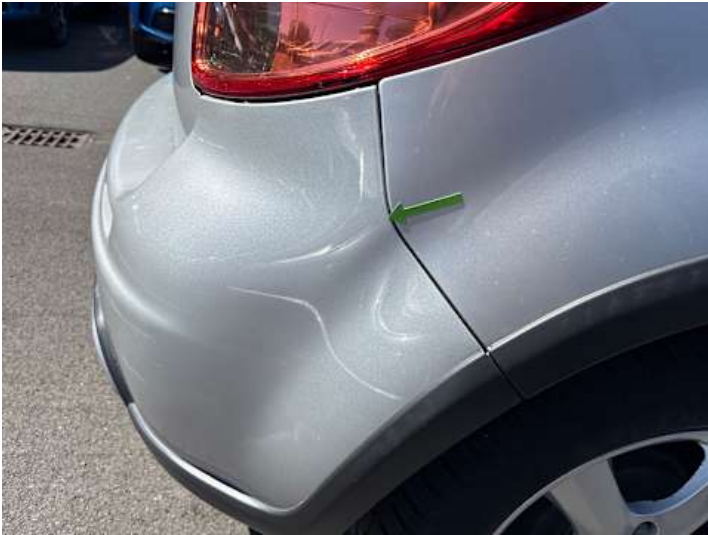
Stoßstange hinten (Unsachgemäß instand gesetzt)

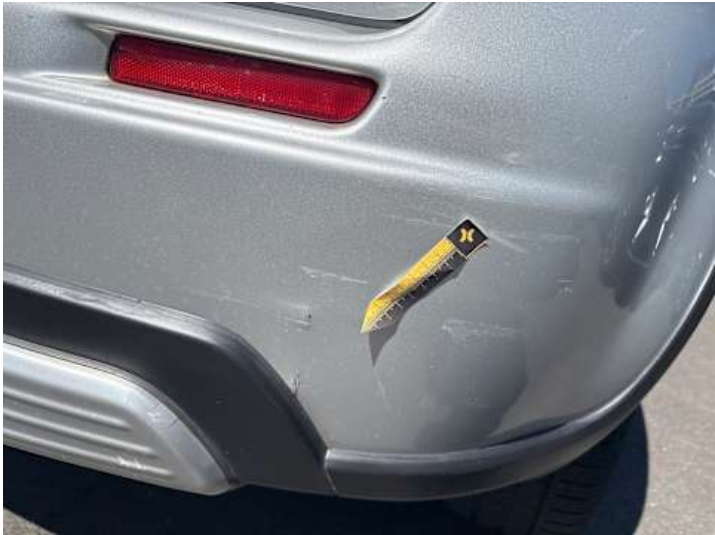
Stoßstange hinten (Riss/Bruch, Lackschaden)

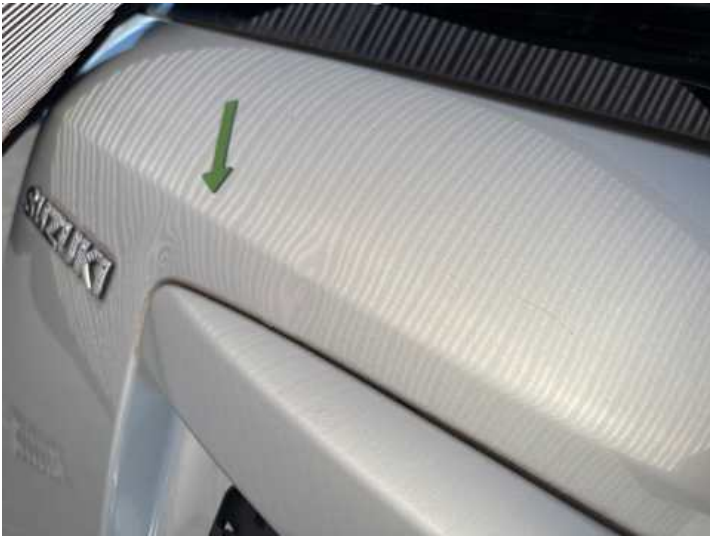
Heckklappe (Delle)

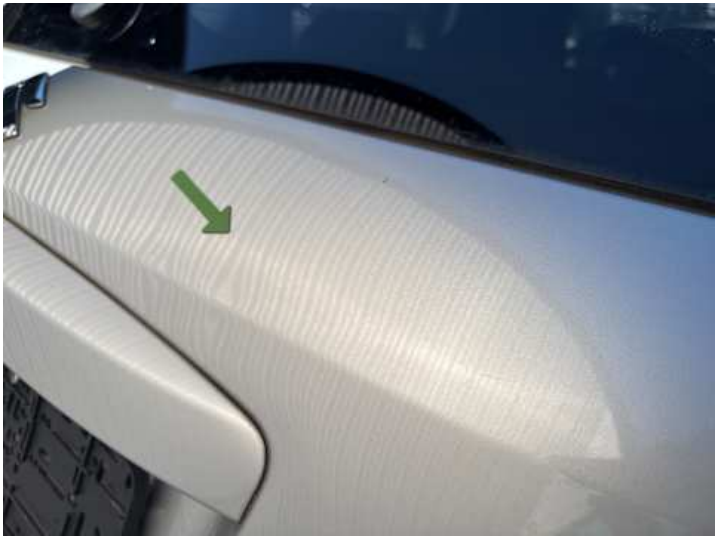
Heckklappe (Delle)

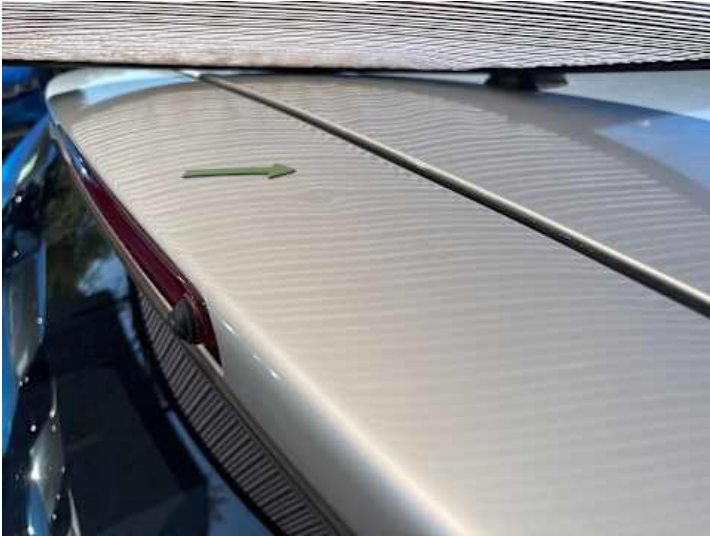
Heckklappe (Delle)

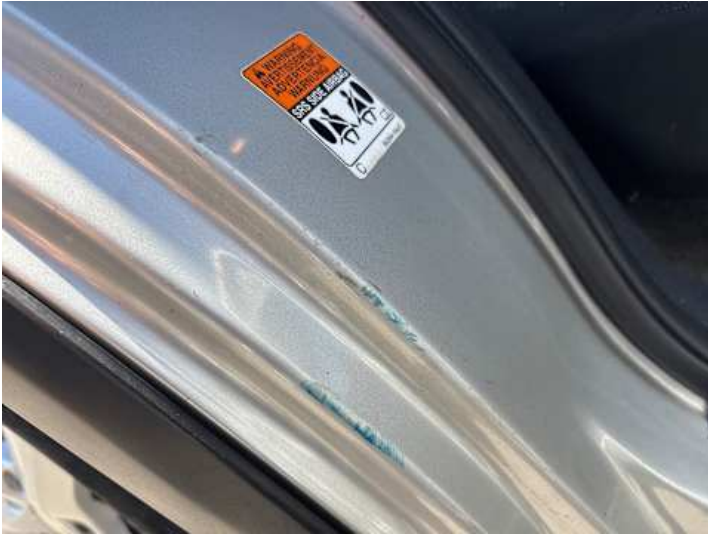
Innenraum (Kratzer)

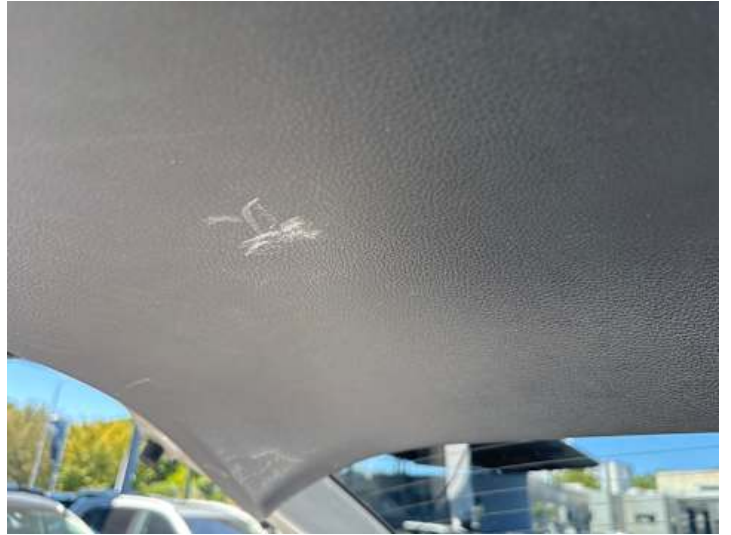
Innenraum (Kratzer)

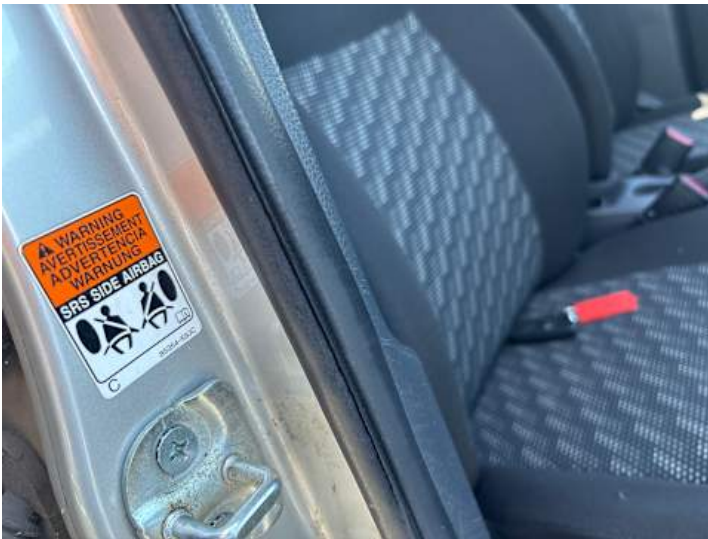
Innenraum (Riss/Bruch)

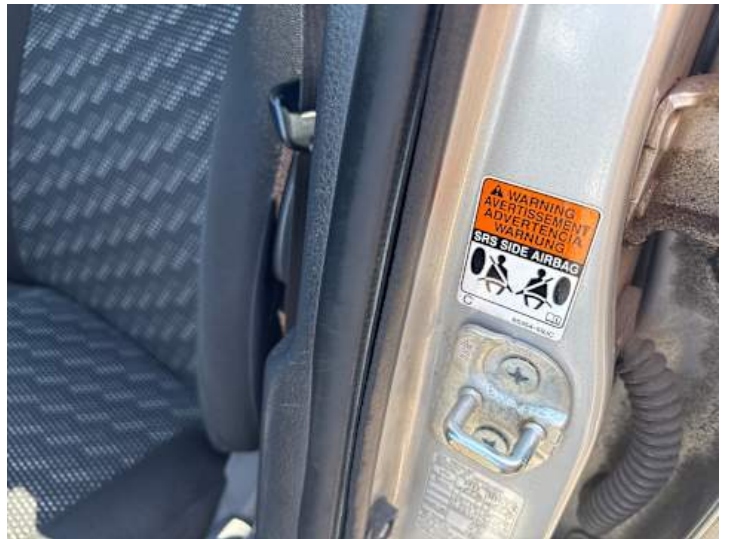
Innenraum (Riss/Bruch)

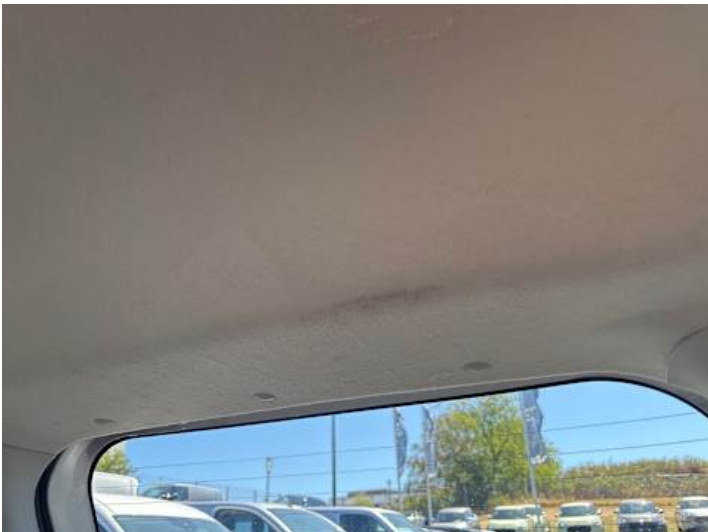
Fahrzeug stinkt im Innenraum

Innenraum (Verschmutzung)

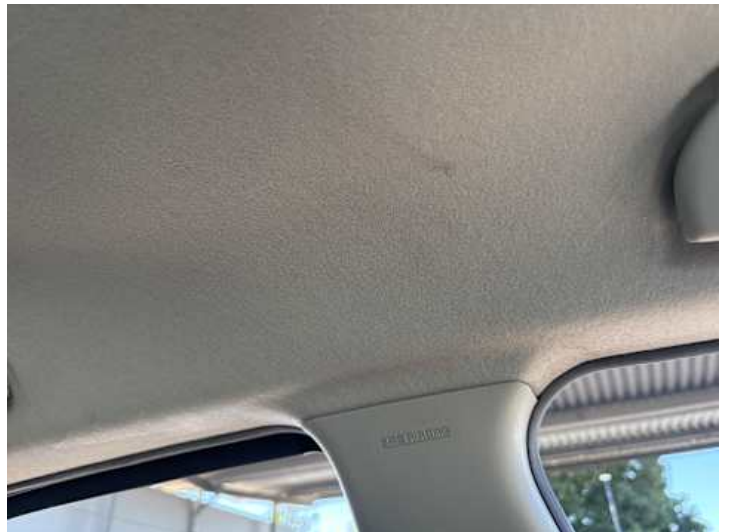
Innenraum (Verschmutzung)

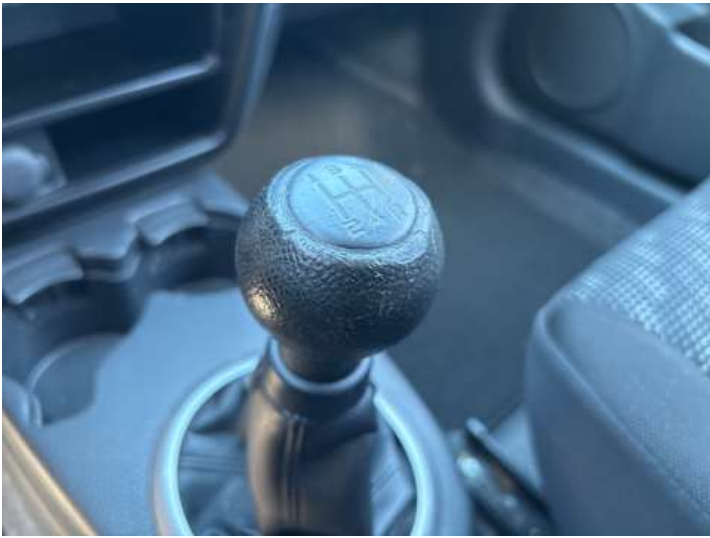
Innenraum (Verschleiß)

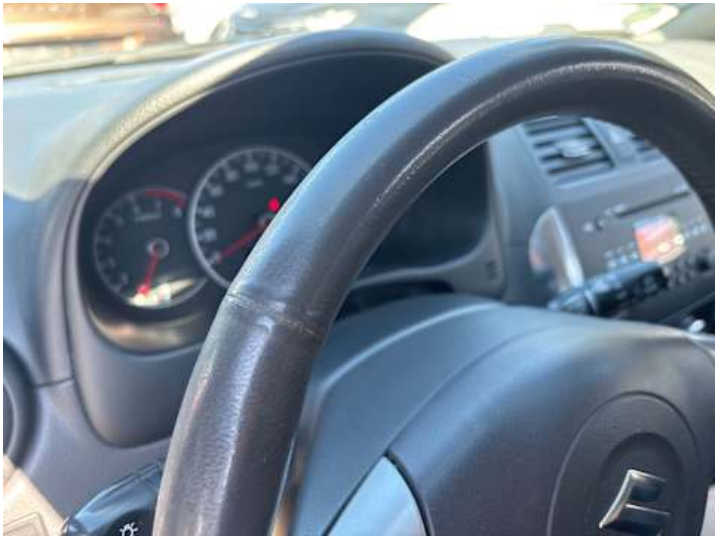
Innenraum (Verschleiß)
