## Audi R8 Spyder

EZ 03/2014 | Roadster/Cabrio | Benzin | Automatikgetriebe | 65.248km  
Besteuerung: Differenzbesteuert (§25a UStG)  
Fahrzeugstandort: 33\*\*\*  
Fahrzeug aufgenommen am: 31.07.2026

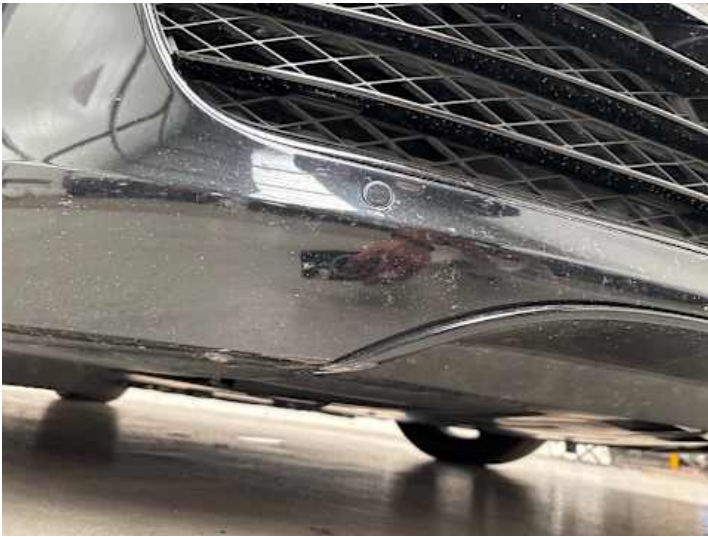
Stoßstange vorne (Kratzer)

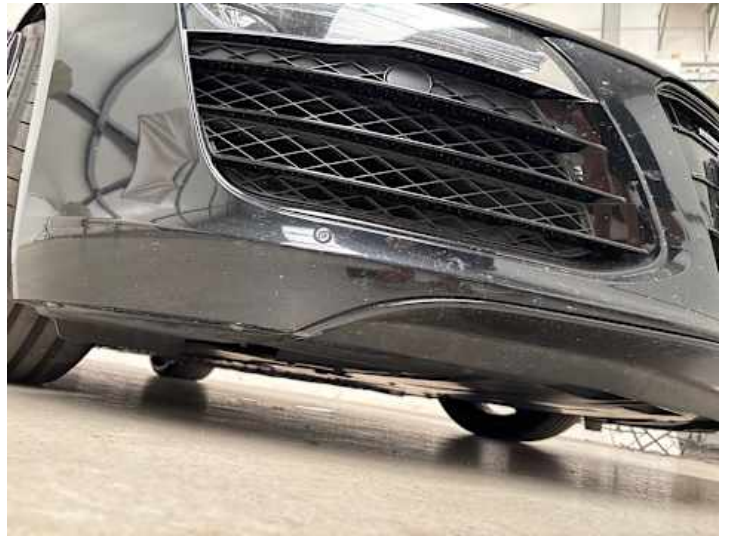
Stoßstange vorne (Kratzer)

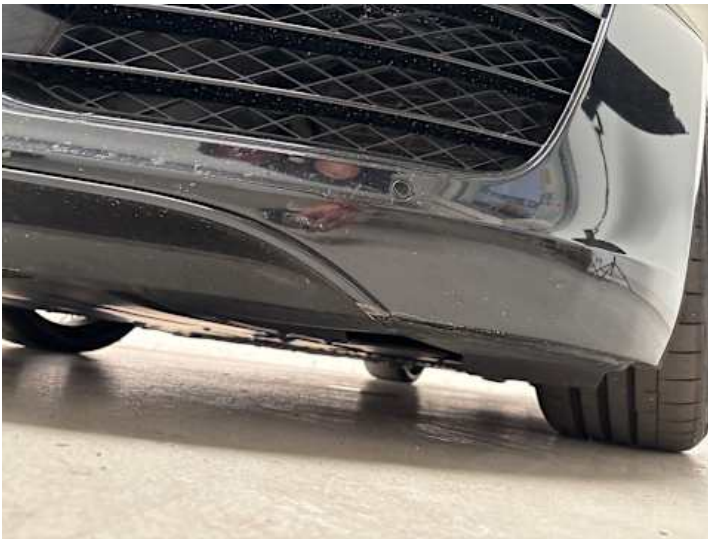
Stoßstange vorne (Kratzer)

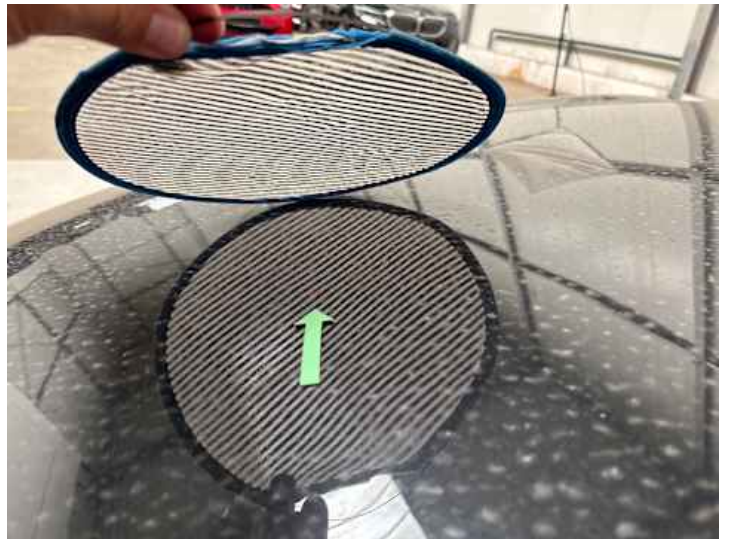
Motorhaube (Delle)

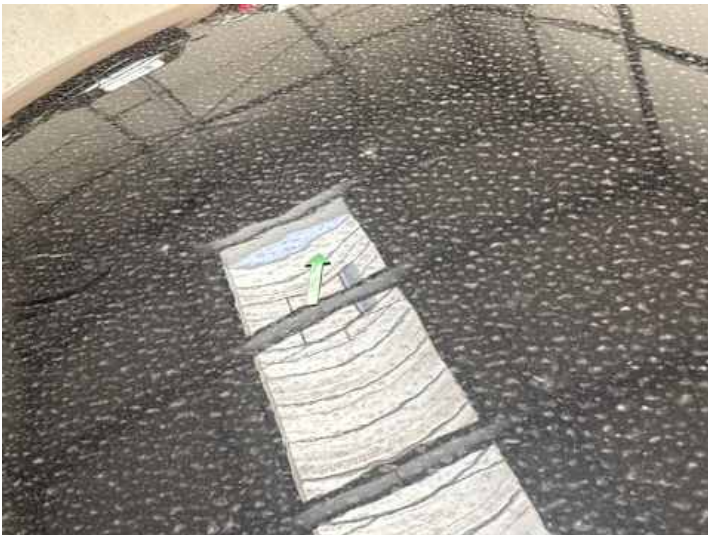
Motorhaube (Delle)

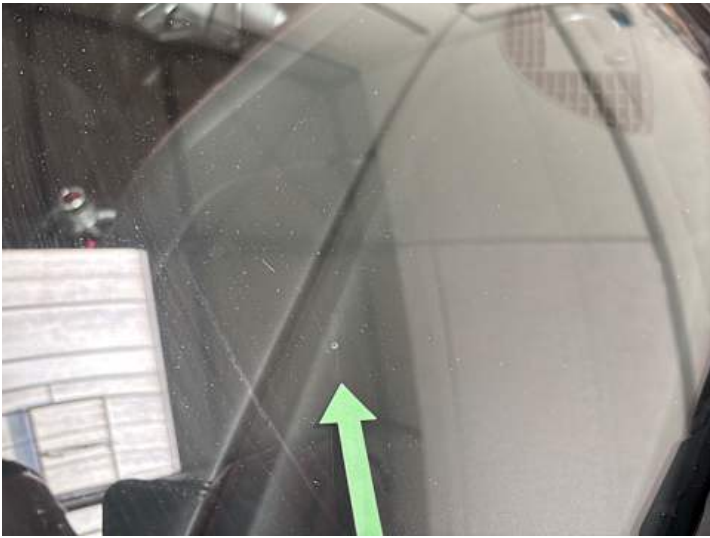
Windschutzscheibe (Steinschlag)

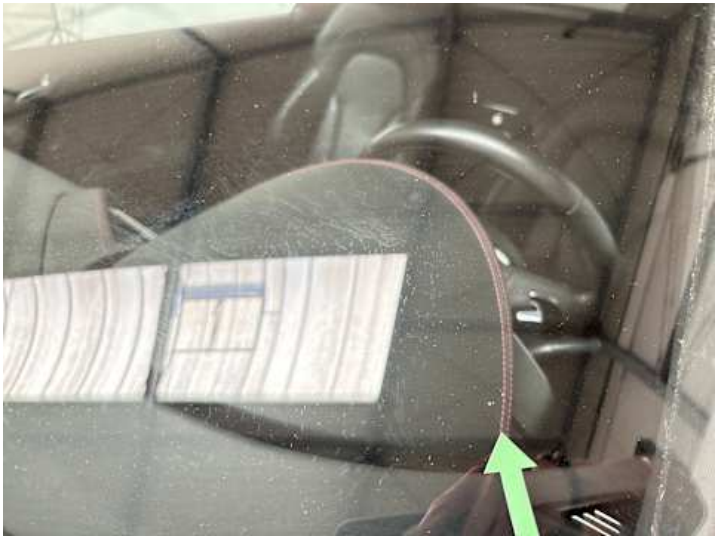
Windschutzscheibe (Steinschlag)

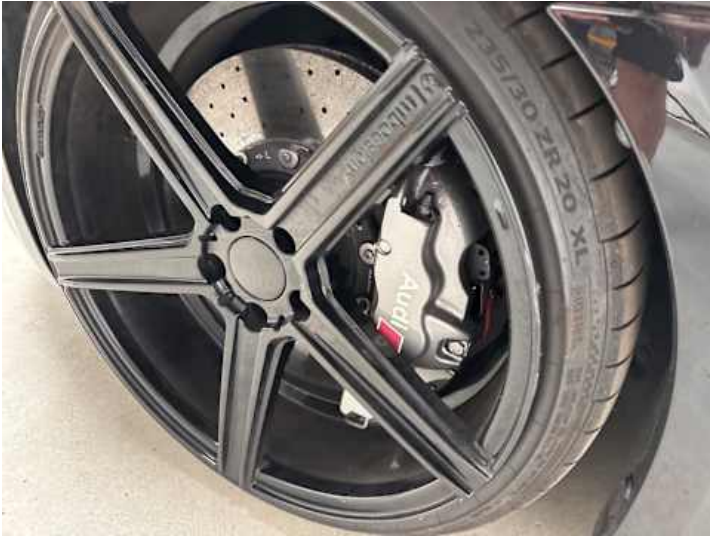
Rad (Kratzer)

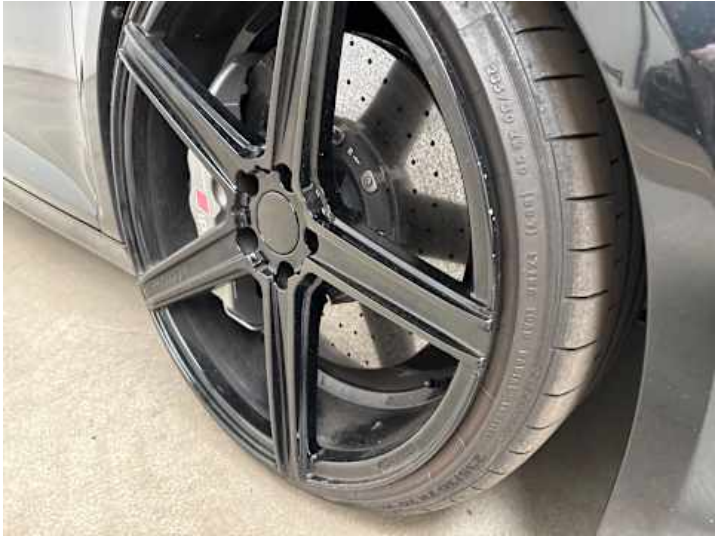
Rad (Kratzer)

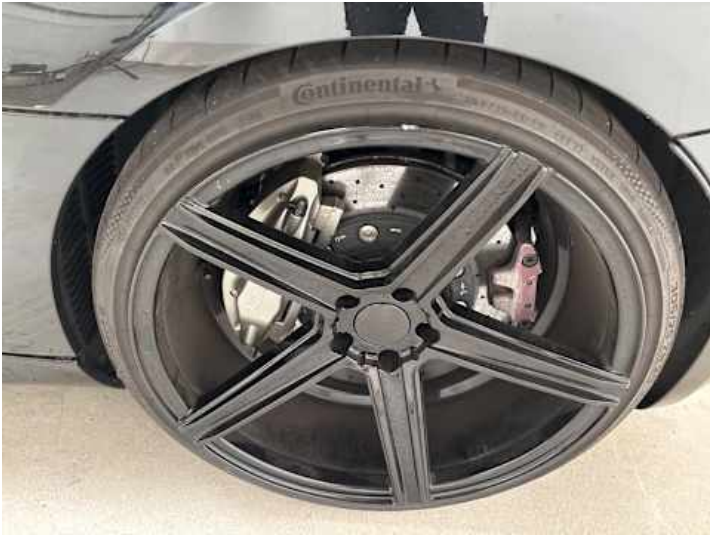
Rad (Kratzer)

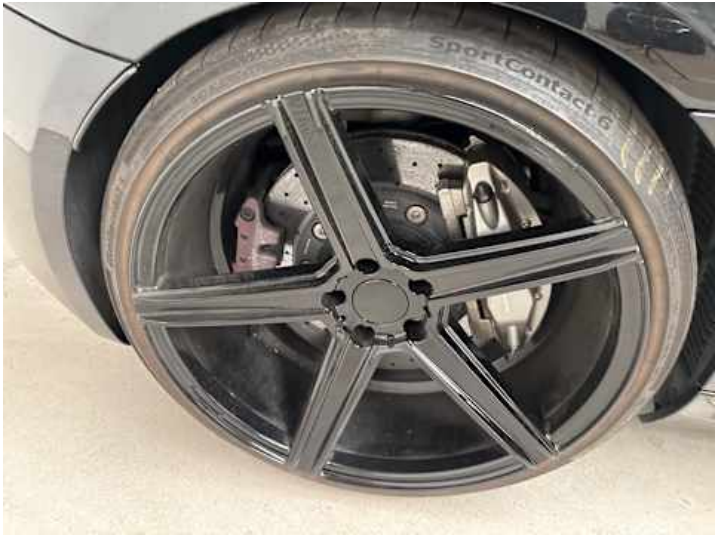
Rad (Kratzer)

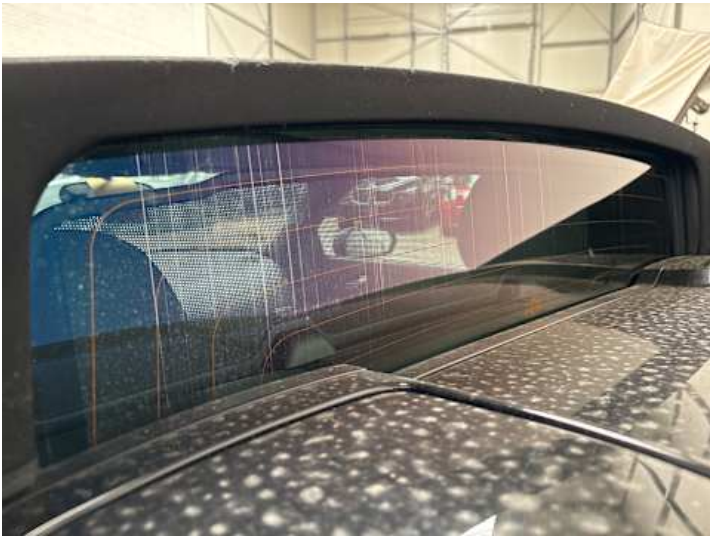
Rückscheibe (Kratzer)

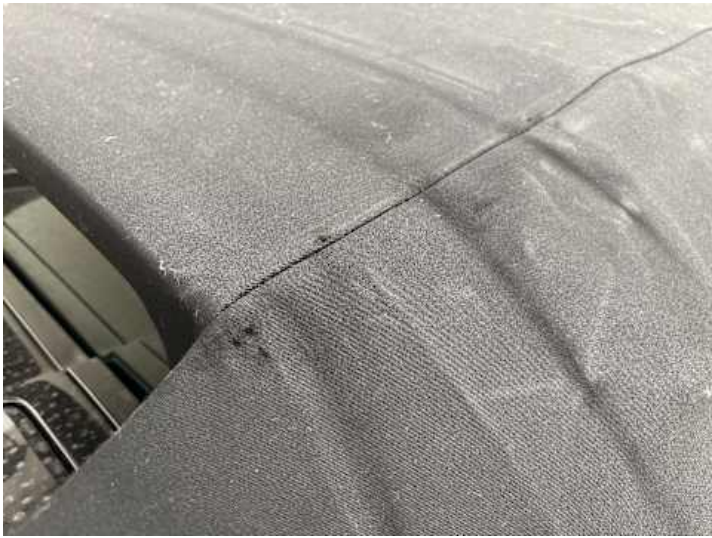
Cabrioverdeck (Verschleiß)

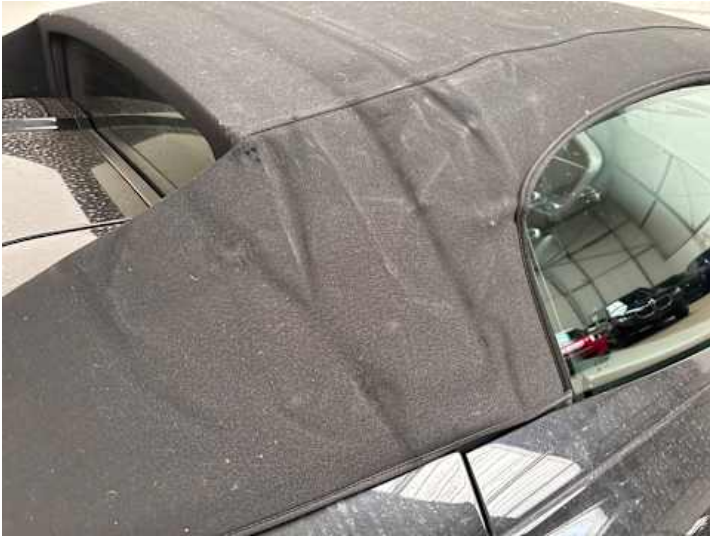
Cabrioverdeck (Verschleiß)

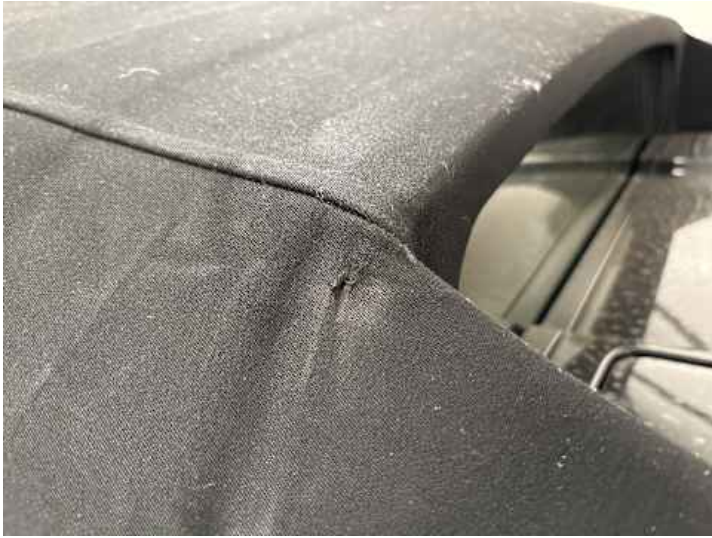
Cabrioverdeck (Verschleiß)

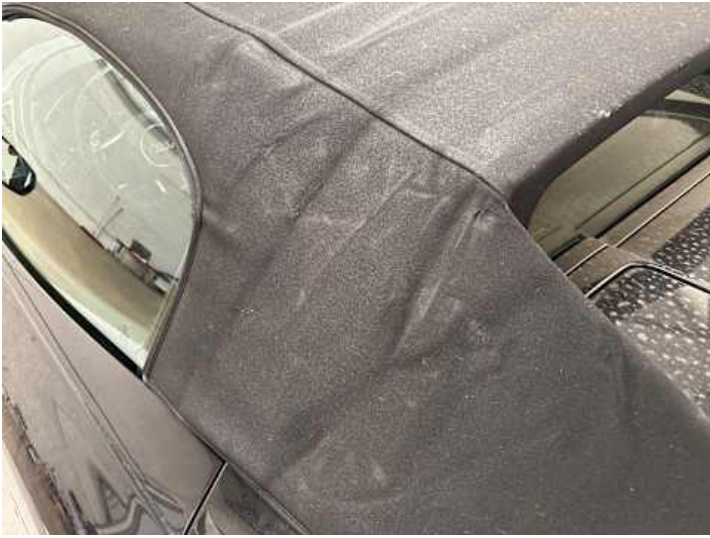
Cabrioverdeck (Verschleiß)

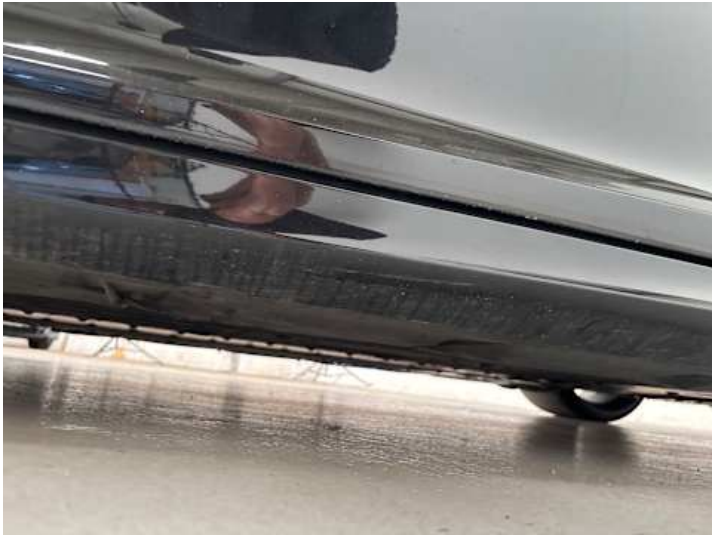
Schweller links (Kratzer)

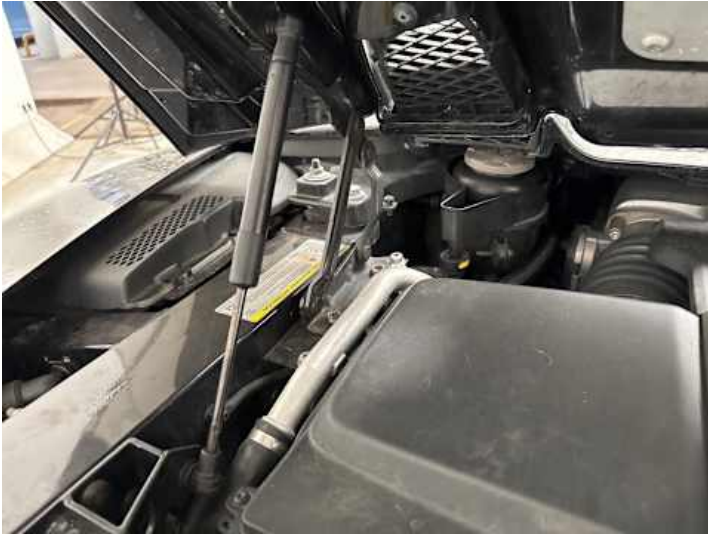
Innenraum (Anderer Schaden): Dämpfer beschädigt ohne Funktion.

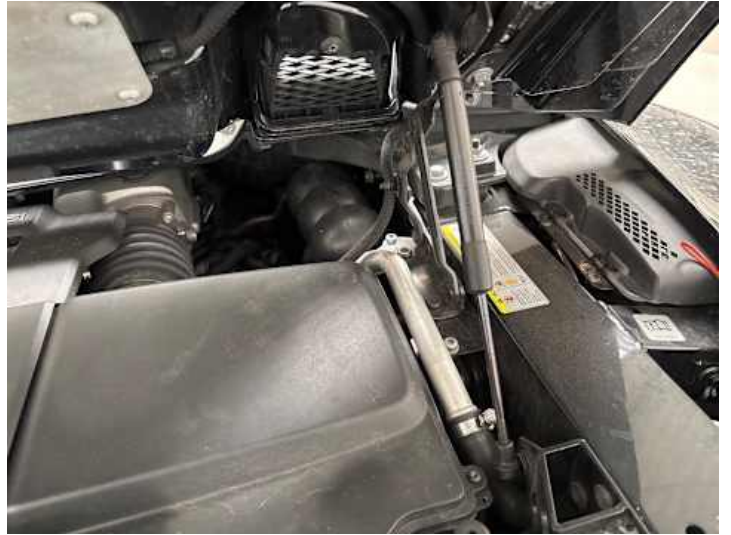
Innenraum (Anderer Schaden): Dämpfer beschädigt ohne Funktion.

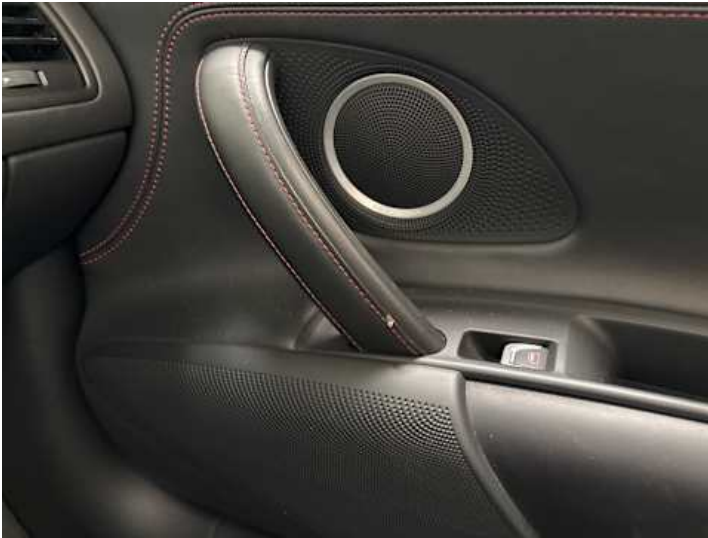
Innenraum (Verschleiß)

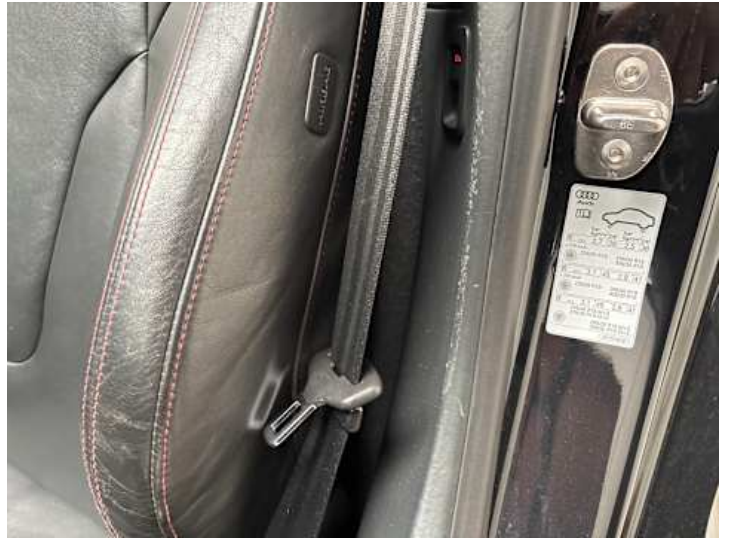
Innenraum (Verschleiß)

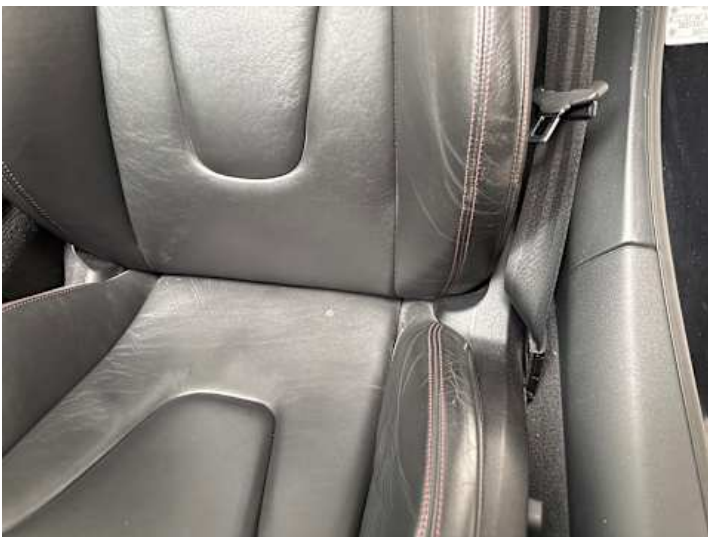
Innenraum (Verschleiß)
