## Kia Stonic Edition 7

EZ 06/2021 | Geländewagen | Benzin | Schaltgetriebe | 42.526km  
Besteuerung: Differenzbesteuert (§25a UStG)  
Fahrzeugstandort: 42\*\*\*  
Fahrzeug aufgenommen am: 28.07.2026

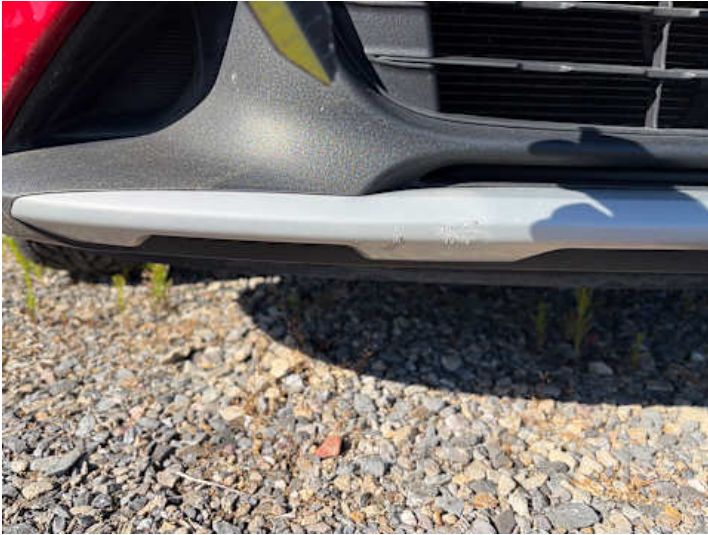
Stoßstange vorne (Lackschaden, Kratzer)

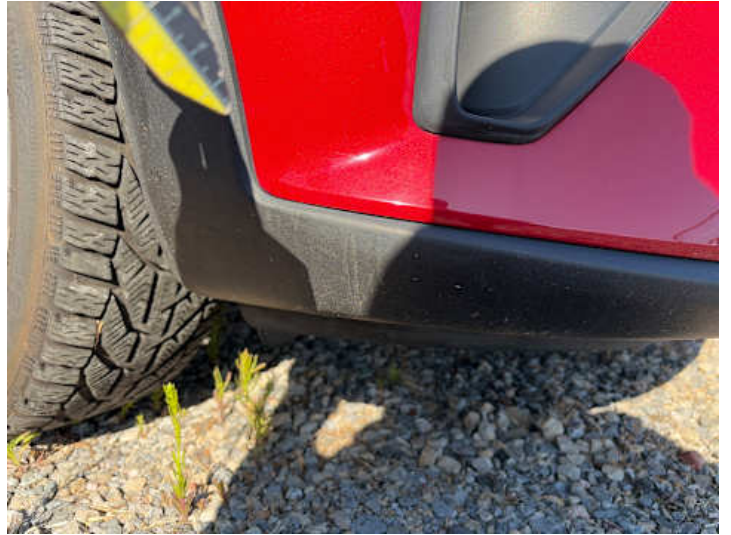
Stoßstange vorne (Lackschaden, Kratzer)

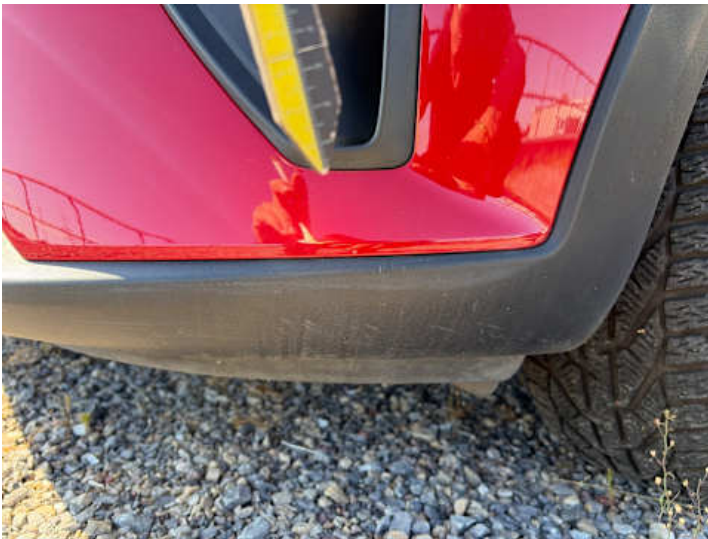
Stoßstange vorne (Lackschaden, Kratzer)

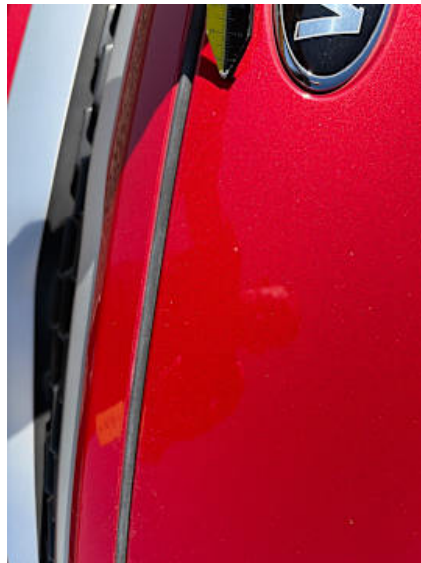
Motorhaube (Lackschaden, Kratzer, Steinschlag)

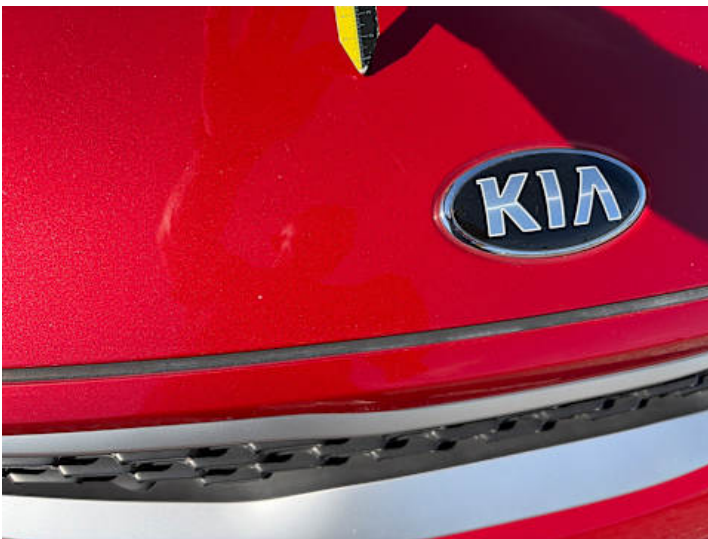
Motorhaube (Lackschaden, Kratzer, Steinschlag)

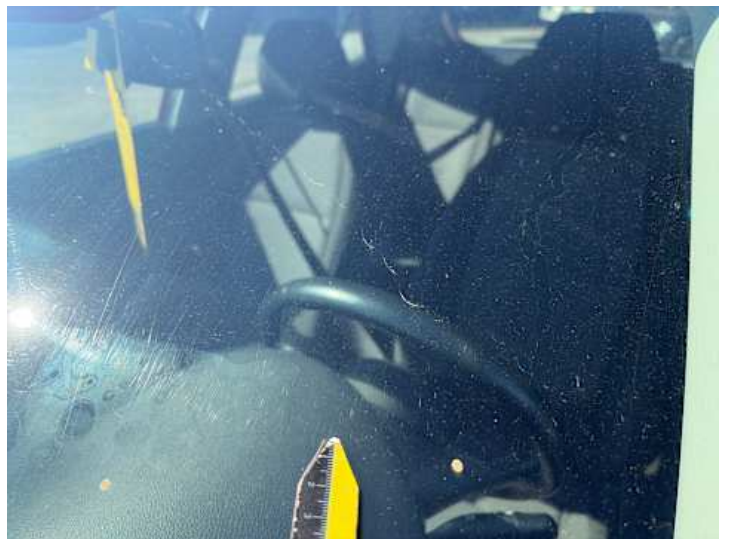
Windschutzscheibe (Steinschlag)

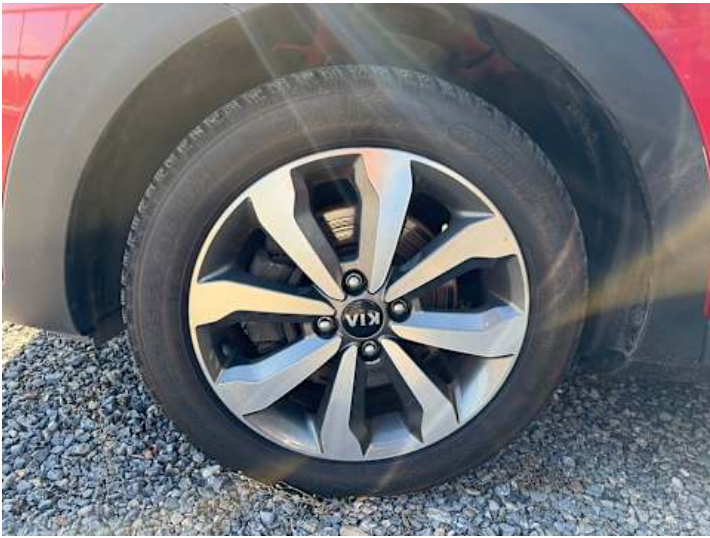
Rad (Kerben, Kratzer)

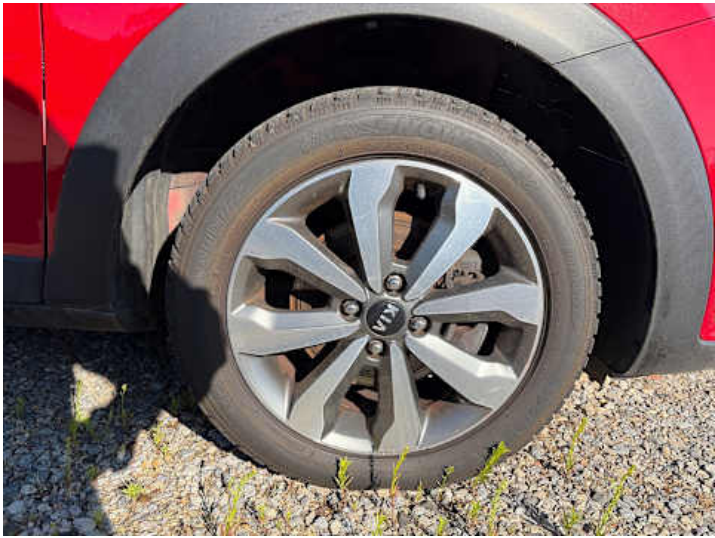
Rad (Kerben, Kratzer)

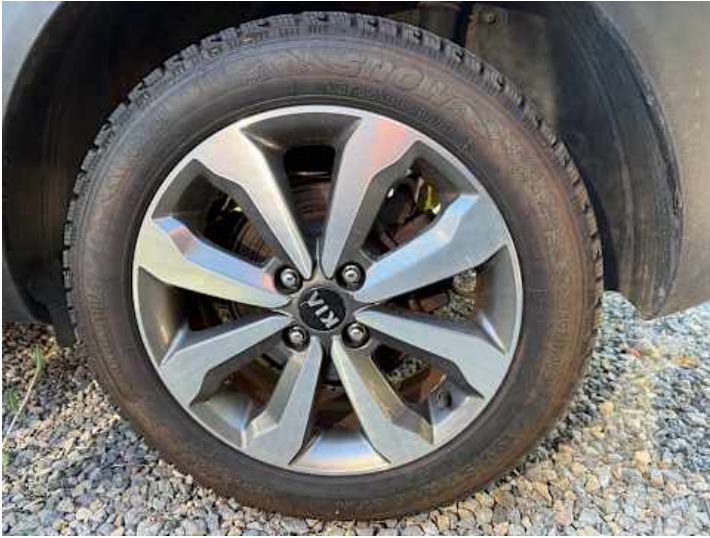
Rad (Kratzer, Rost)

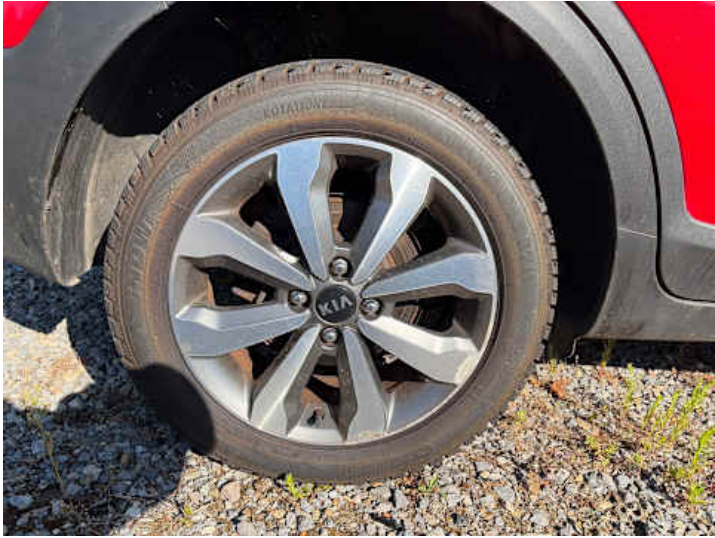
Rad (Kerben, Kratzer)

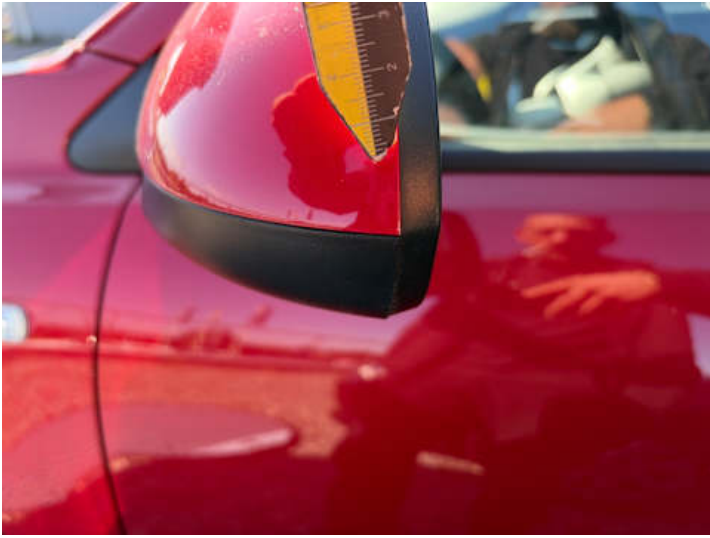
| Fahrzeugteil | Lackschichtdicke (in µm) | Fahrzeugteil | Lackschichtdicke (in µm) |
|---|---|---|---|
| Fahrertür | 210 | Beifahrertür | 140 |

Fahrtür (Lackschaden, Kratzer)

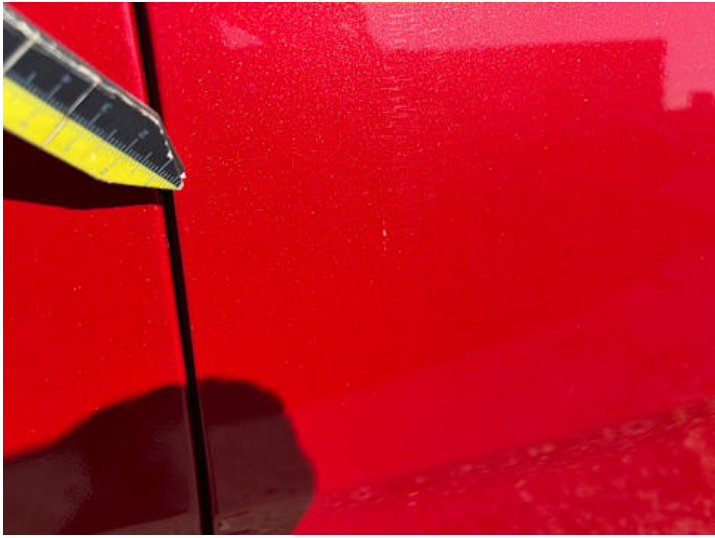
Beifahrtür (Lackschaden, Kratzer)

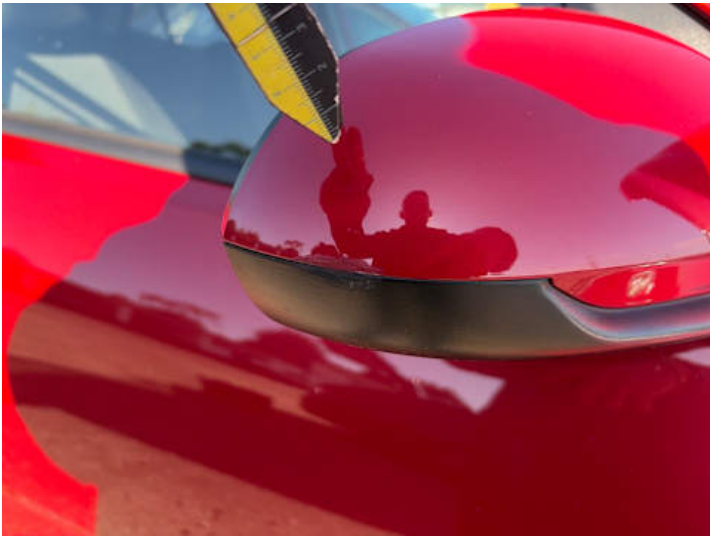
Beifahrertür (Lackschaden, Kratzer)

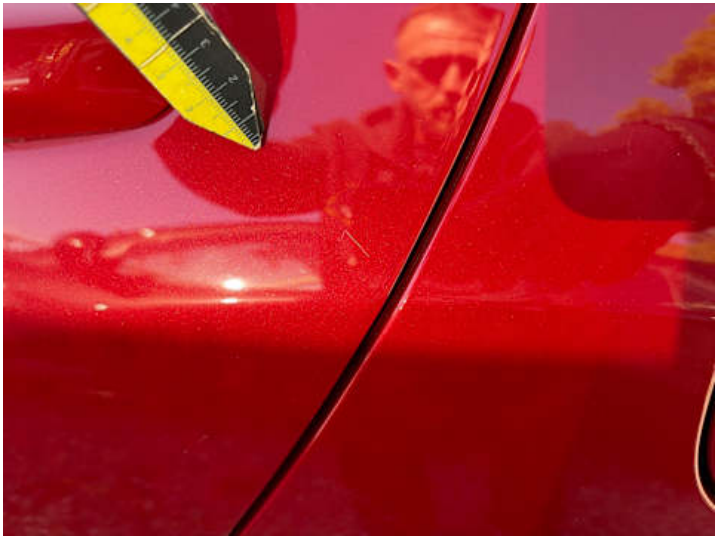
| Fahrzeugteil | Lackschichtdicke (in µm) | Fahrzeugteil | Lackschichtdicke (in µm) |
|---|---|---|---|
| Türe hinten links | 240 | Türe hinten rechts | 200 |

Türe hinten links (Lackschaden, Kratzer)

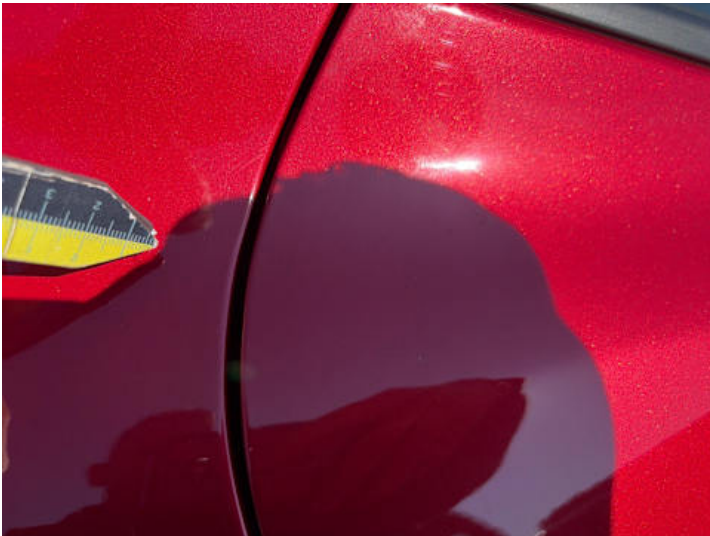
Türe hinten rechts (Lackschaden, Kratzer)

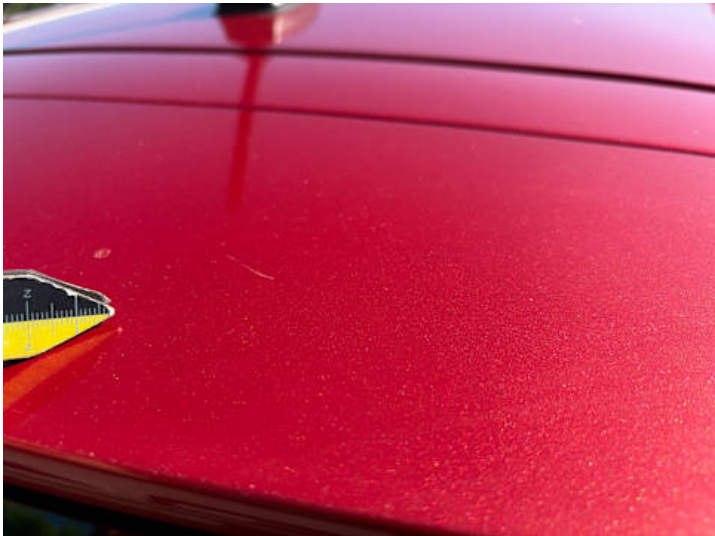
Dach (Lackschaden, Kratzer)

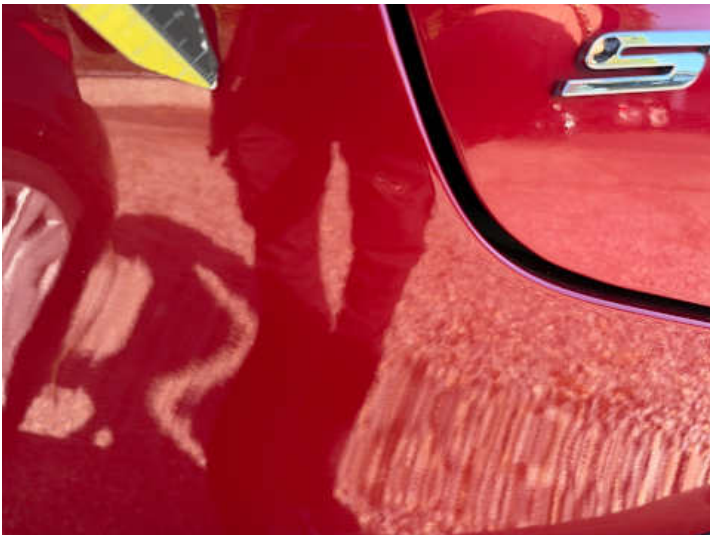
Stoßstange hinten (Lackschaden, Kratzer)

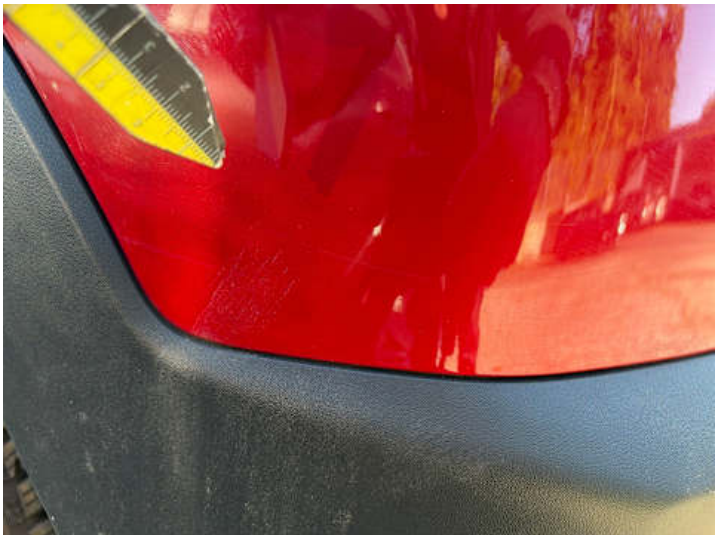
Stoßstange hinten (Lackschaden, Kratzer)

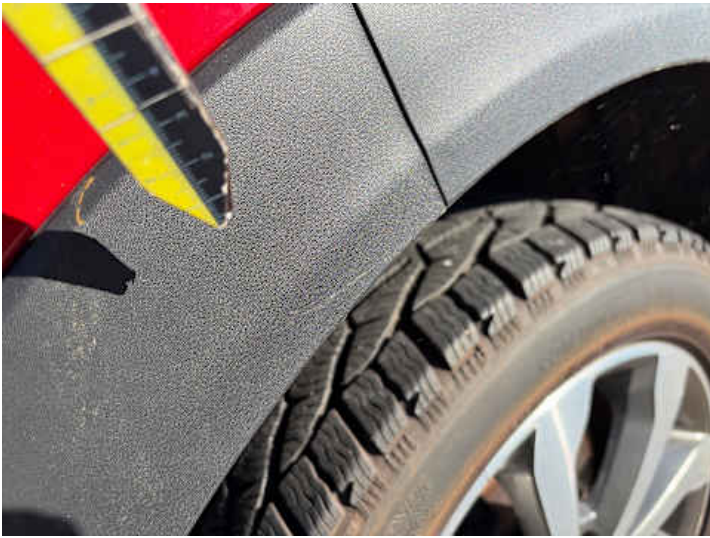
Stoßstange hinten (Lackschaden, Kratzer)

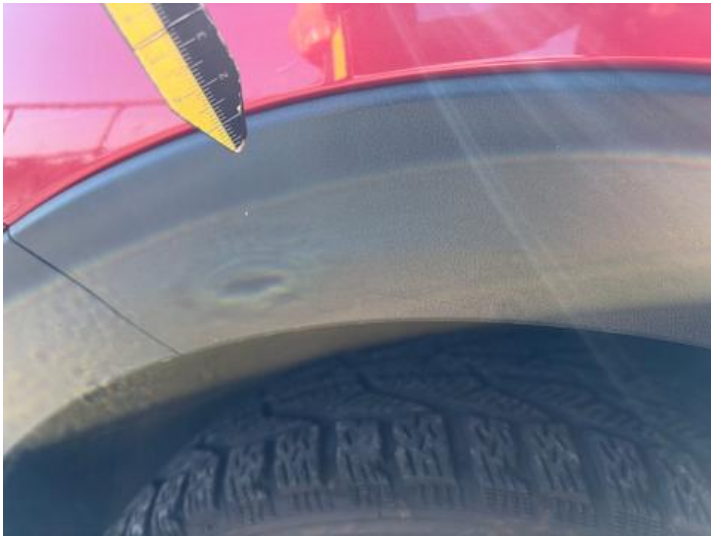
Kotflügel vorne links (Lackschaden, Kratzer)

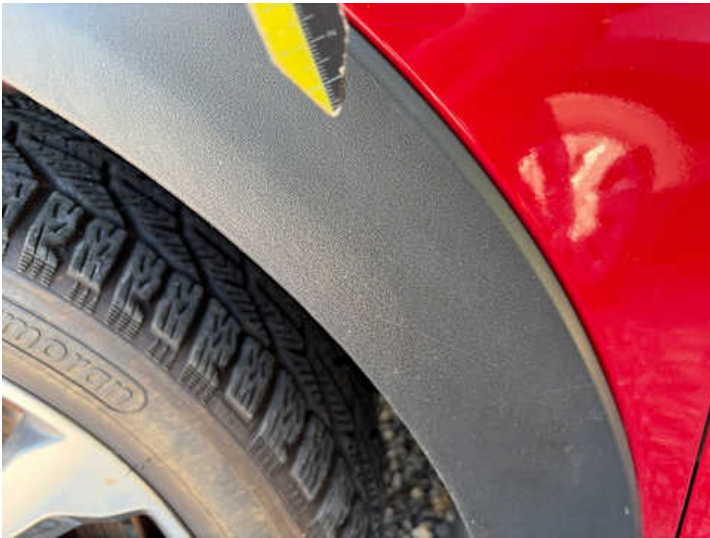
Kotflügel vorne links (Lackschaden, Kratzer)

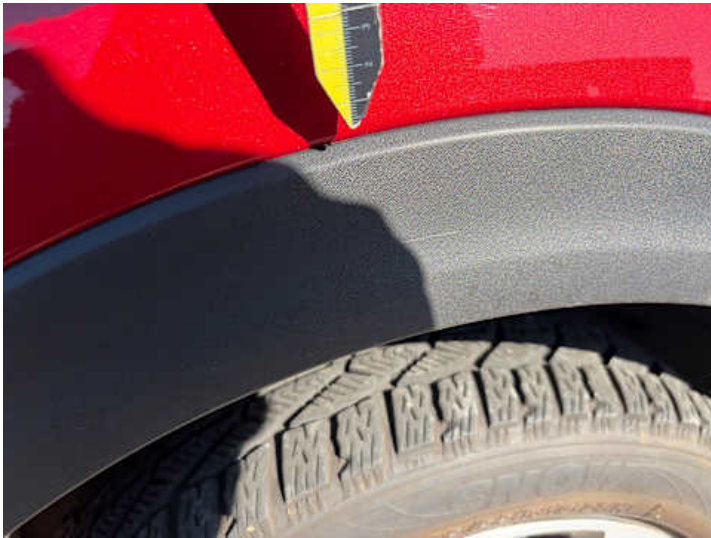
Kotflügel vorne rechts (Lackschaden, Kratzer)

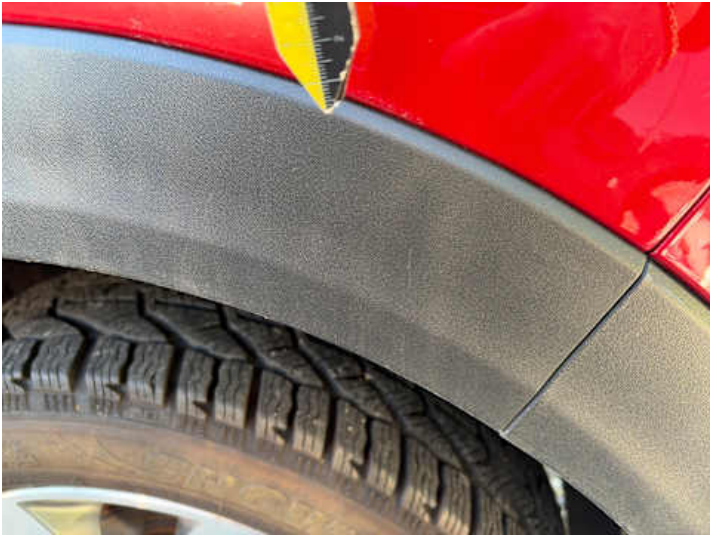
Seitenteil hinten links (Lackschaden, Kratzer)

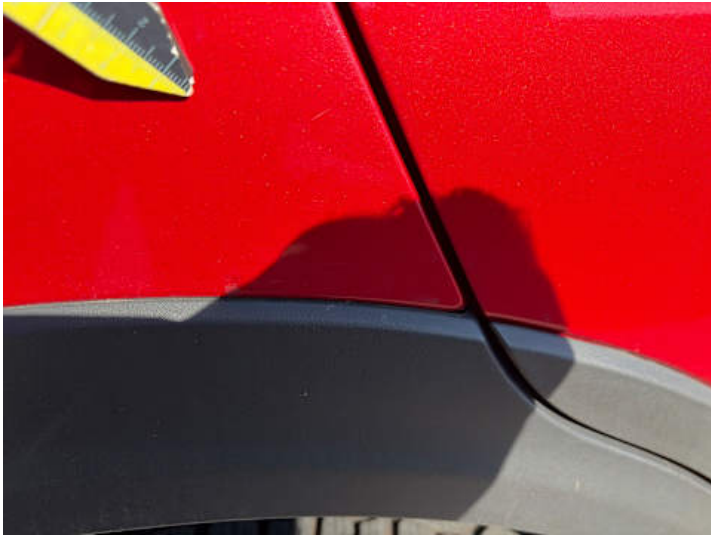
Seitenteil hinten rechts (Lackschaden, Kratzer)

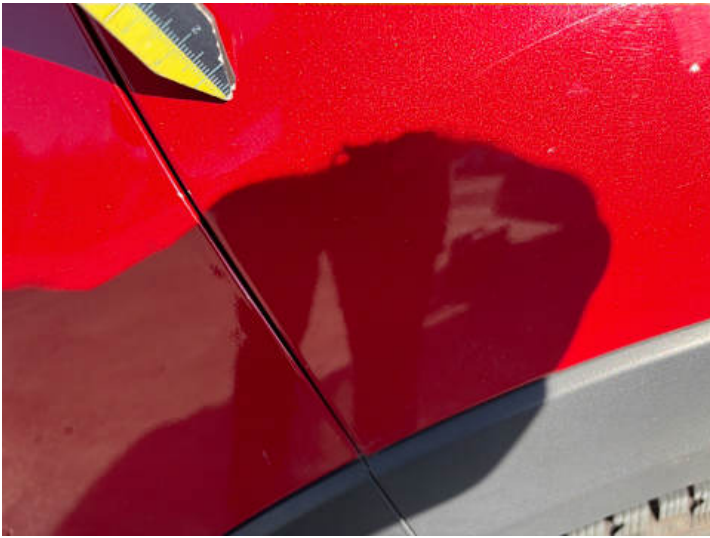
Seitenteil hinten rechts (Lackschaden, Kratzer)

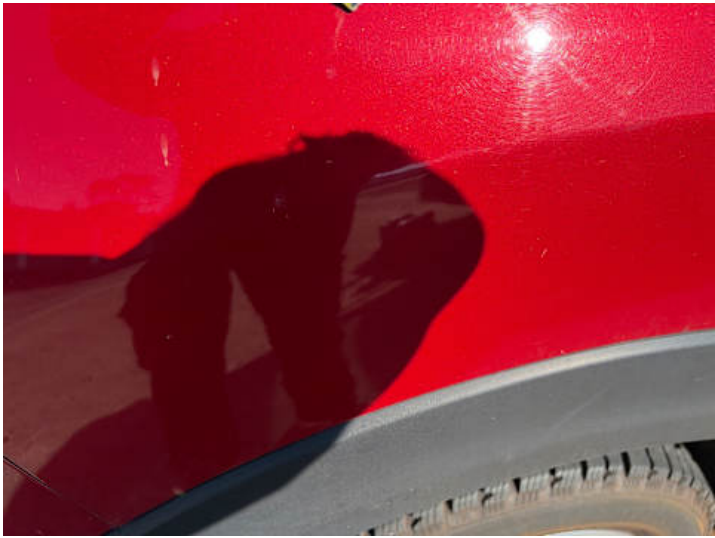
Seitenteil hinten rechts (Lackschaden, Kratzer)

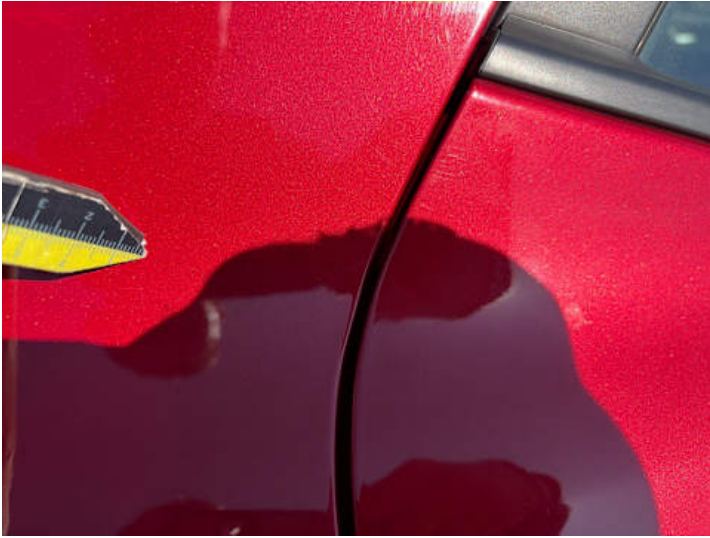
Seitenteil hinten rechts (Lackschaden, Kratzer)

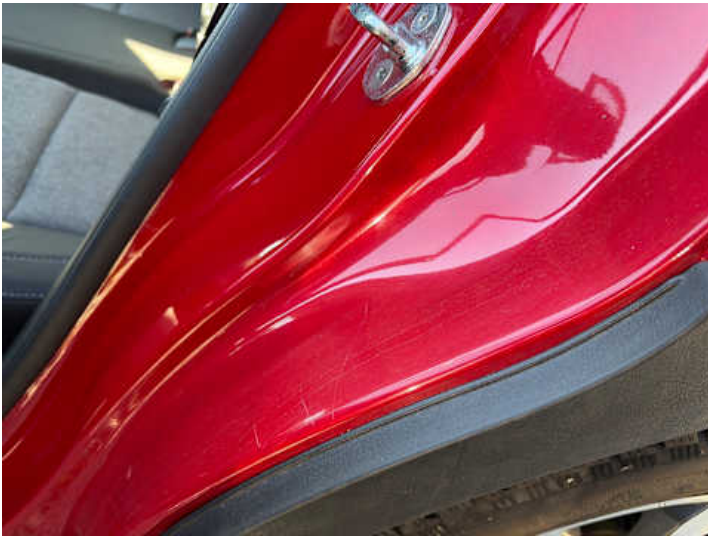
Innenraum (Kratzer)

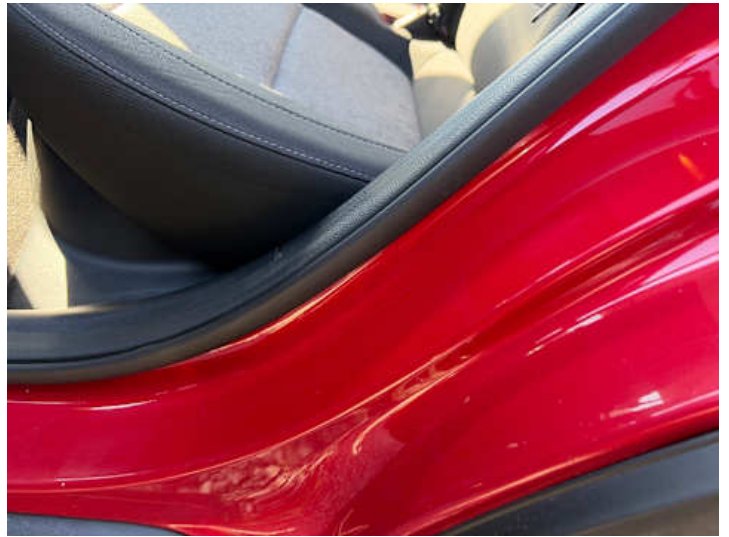
Innenraum (Kratzer)

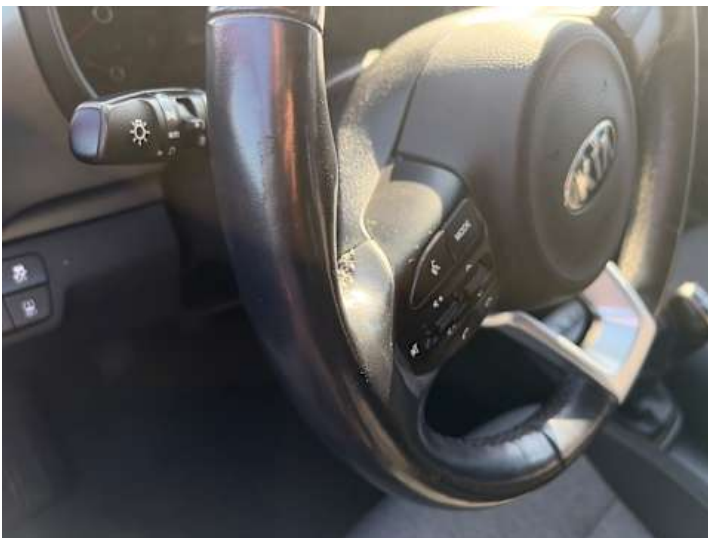
Innenraum (Verschleiß)

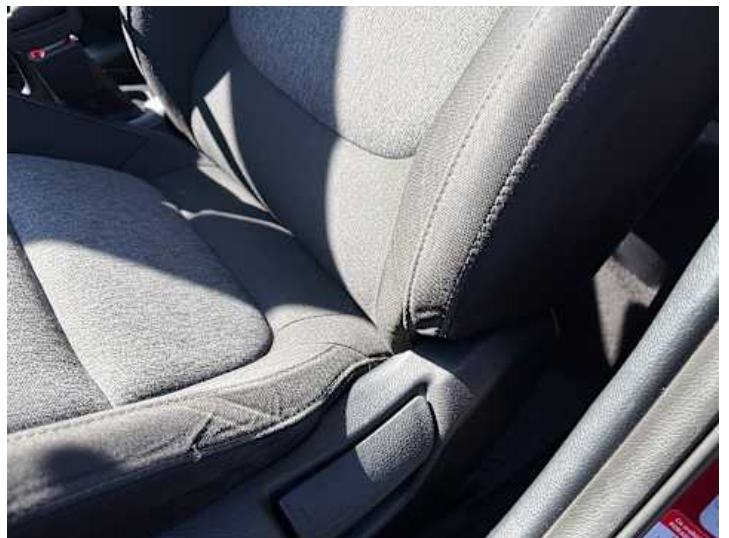
Innenraum (Verschleiß)

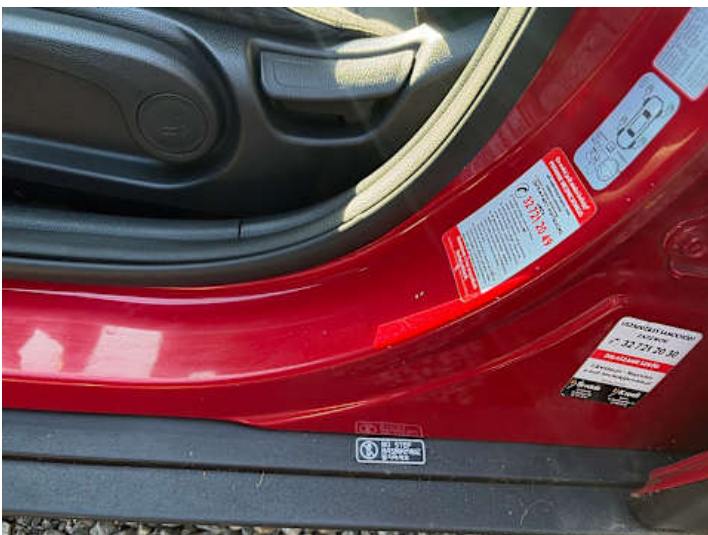
Innenraum (Verschmutzung)

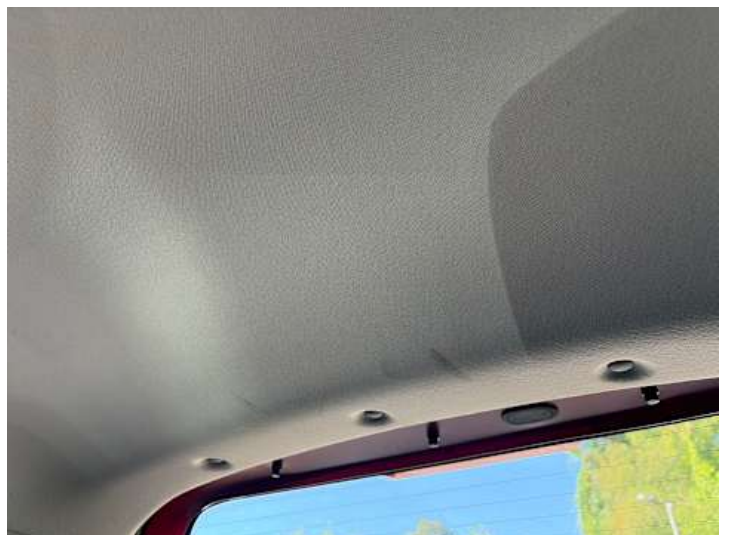
Innenraum (Verschmutzung)
