| <b>Modell:</b> | Karoq |

# Zustandsbericht

- Protokoll der Fahrzeugbewertung -

Berichts-Nr: 11069934  
vom: 24.07.2026

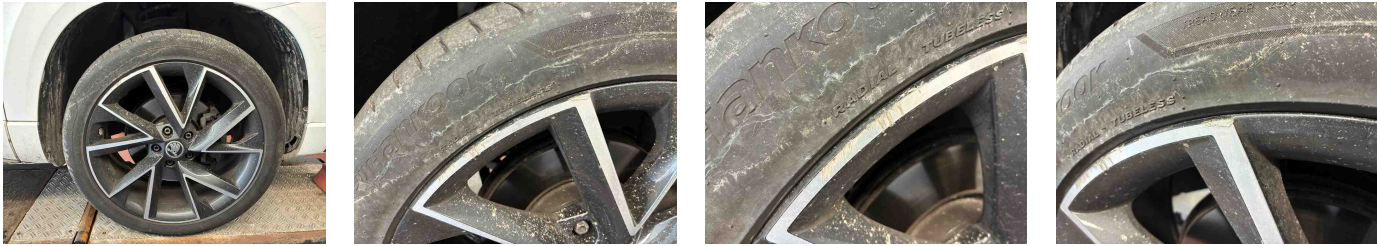
| Nr | Bauteil | Schadensbeschreibung | Reparaturempfehlung |
|---|---|---|---|
| 4 | Alufelge glanzgedreht vorne rechts | Kratzer | Optische Wertminderung |

4 - Alufelge glanzgedreht vorne rechts - Kratzer - Optische Wertminderung

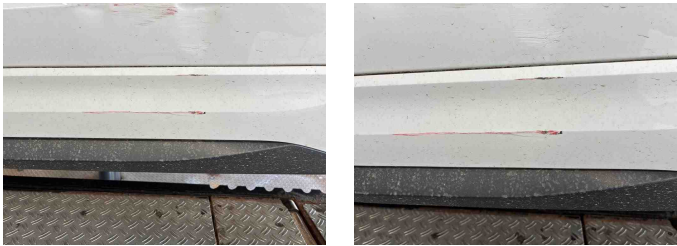
| Nr | Bauteil | Schadensbeschreibung | Reparaturempfehlung |
|---|---|---|---|
| 5 | Türzierleiste hinten links | Kratzer | Ersetzen |

5 - Türzierleiste hinten links - Kratzer - Ersetzen

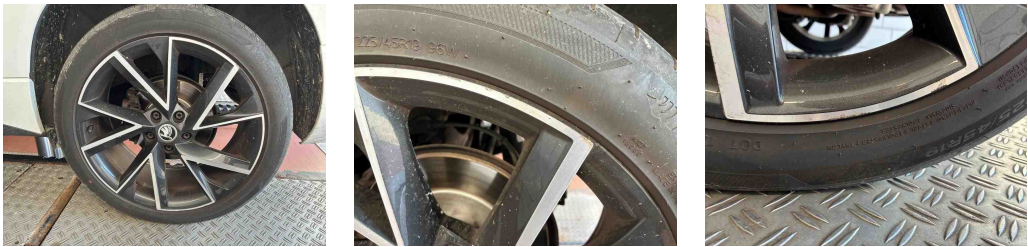
| Nr | Bauteil | Schadensbeschreibung | Reparaturempfehlung |
|---|---|---|---|
| 6 | Alufelge glanzgedreht hinten links | Kratzer | Optische Wertminderung |

6 - Alufelge glanzgedreht hinten links - Kratzer - Optische Wertminderung

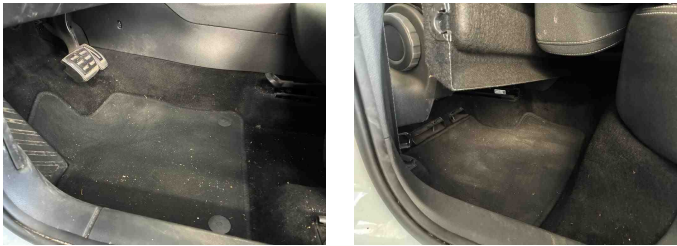
| Nr | Bauteil | Schadensbeschreibung | Reparaturempfehlung |
|---|---|---|---|
| 7 | Innenraum | Verschmutzt | Reinigen |

7 - Innenraum - Verschmutzt - Reinigen

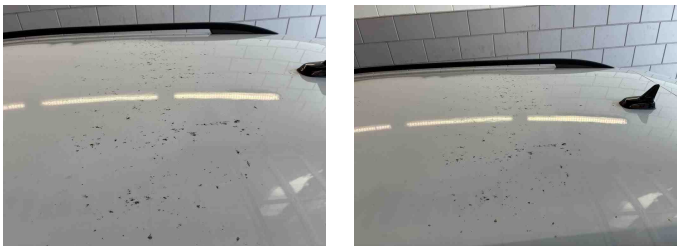
| Nr | Bauteil | Schadensbeschreibung | Reparaturempfehlung |
|---|---|---|---|
| 8 | Dach | Chemische Verunreinigung | Reinigen |

8 - Dach - Chemische Verunreinigung - Reinigen

| Kommentar | reinigen , Schadenerweiterung möglich |
