## Ford Galaxy Trend

EZ 09/2009 | Van | Diesel | Schaltgetriebe | 460.066km  
Besteuerung: Differenzbesteuert (§25a UStG)  
Fahrzeugstandort: 49\*\*\*  
Fahrzeug aufgenommen am: 26.08.2026

# Hinweise zum Zustandsbericht

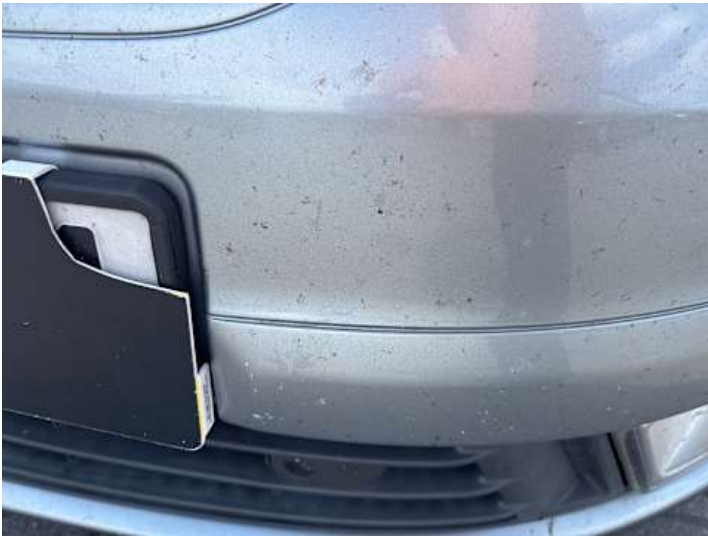
Stoßstange vorne (Steinschlag)

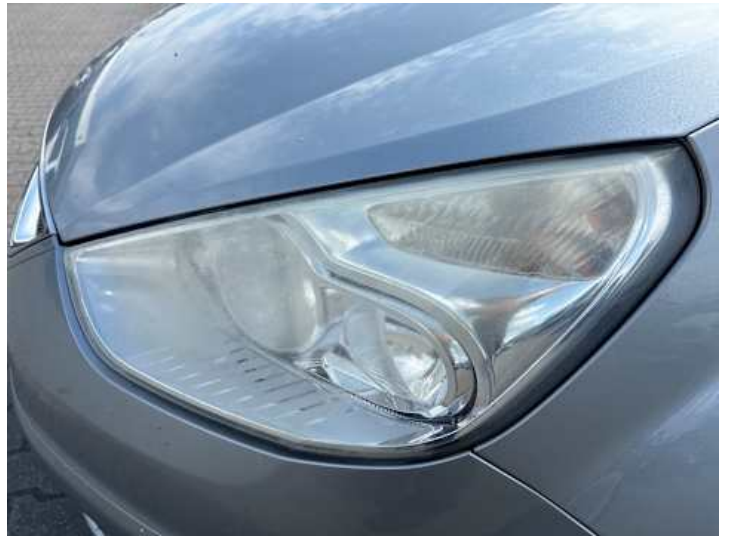
Scheinwerfer (links) (Blind)

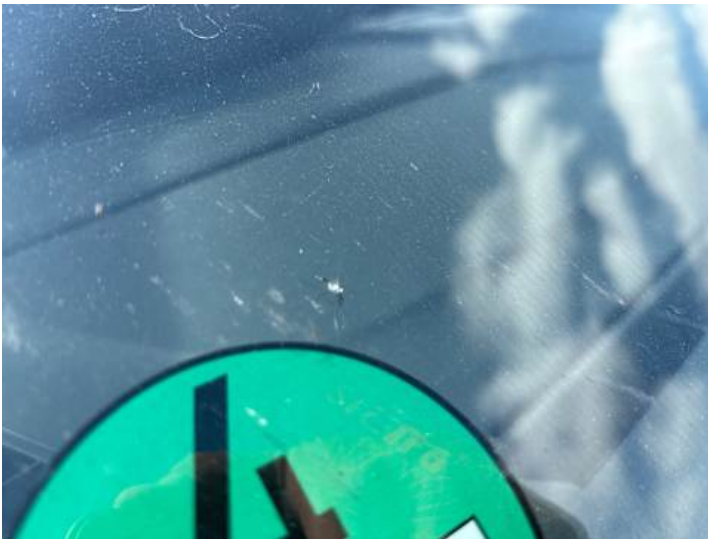
Windschutzscheibe (Riss/Bruch)

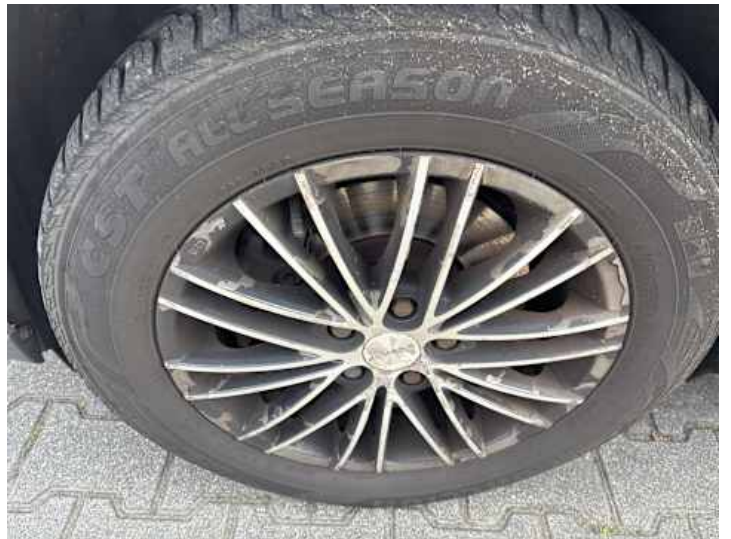
Rad (Kratzer)

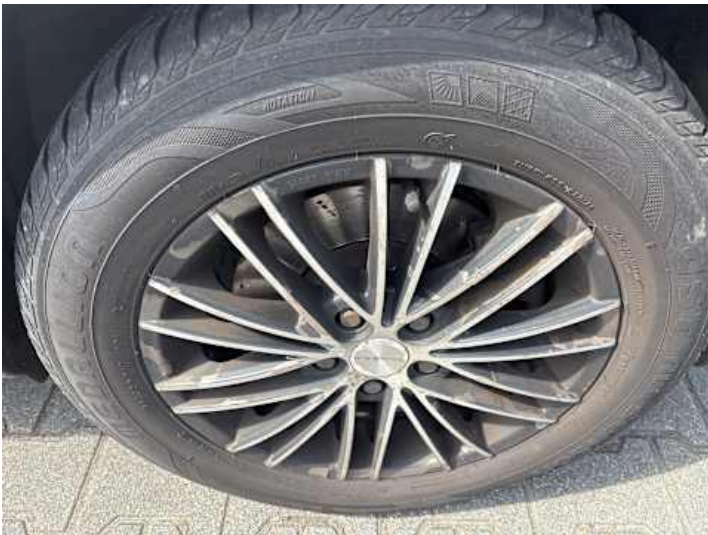
Rad (Kratzer)

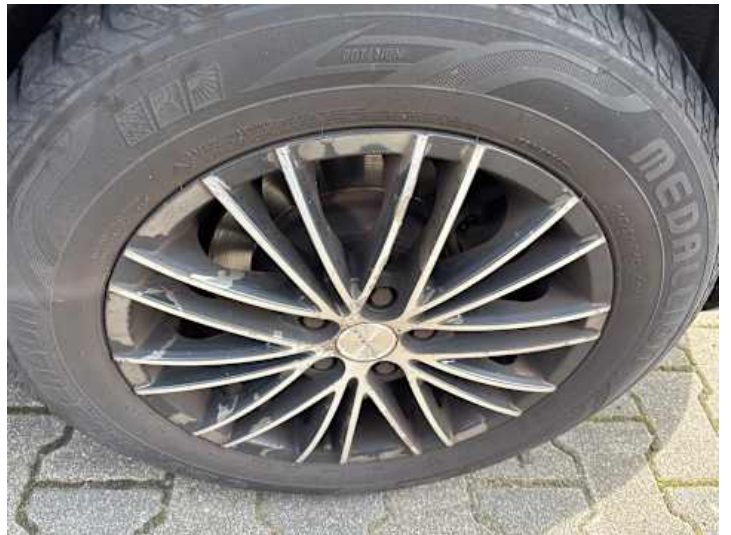
Rad (Kratzer)

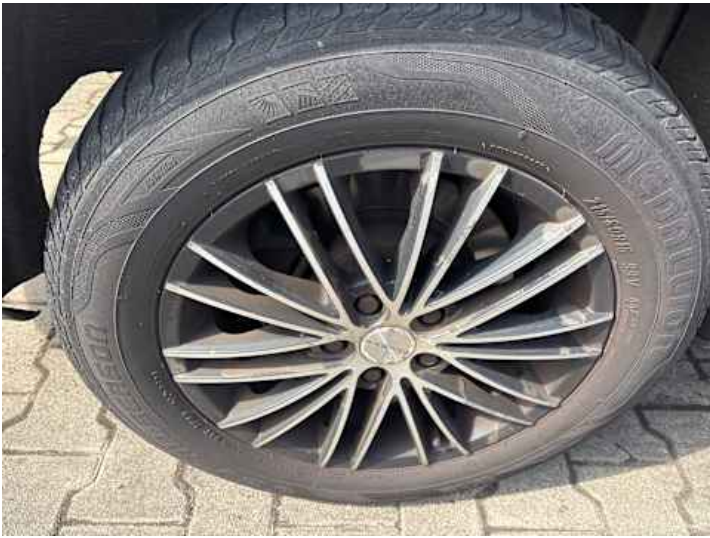
Rad (Kratzer)

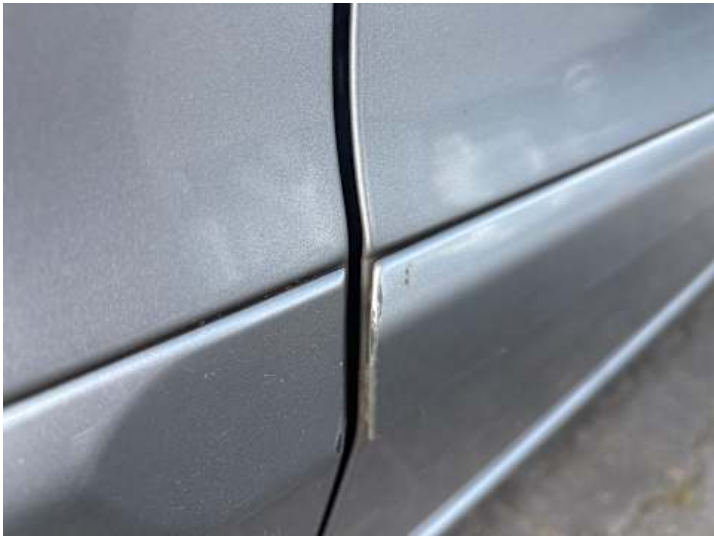
| Fahrzeugteil | Lackschichtdicke (in µm) | Fahrzeugteil | Lackschichtdicke (in µm) |
|---|---|---|---|
| Fahrertür | 130 | Beifahrertür | 140 |

Beifahrertür (Kratzer)

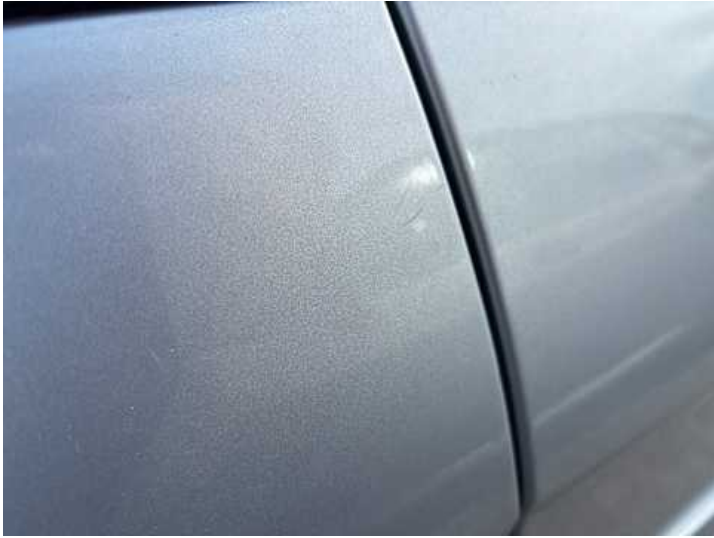
Türe hinten links (Kratzer)

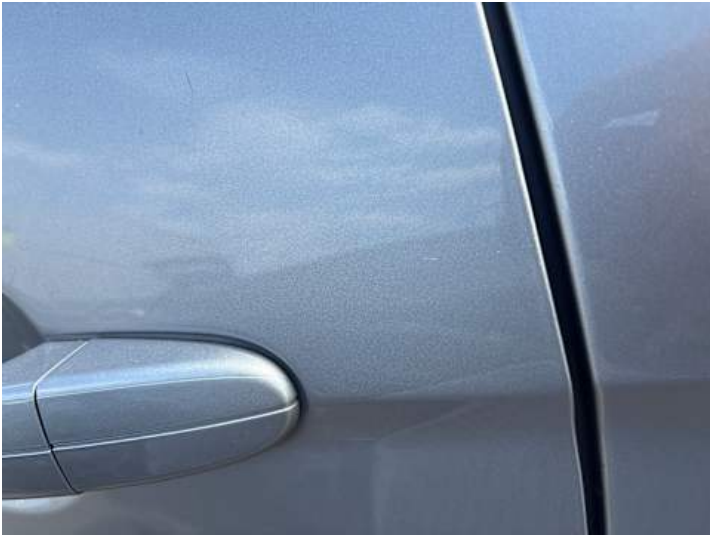
Türe hinten links (Kratzer)

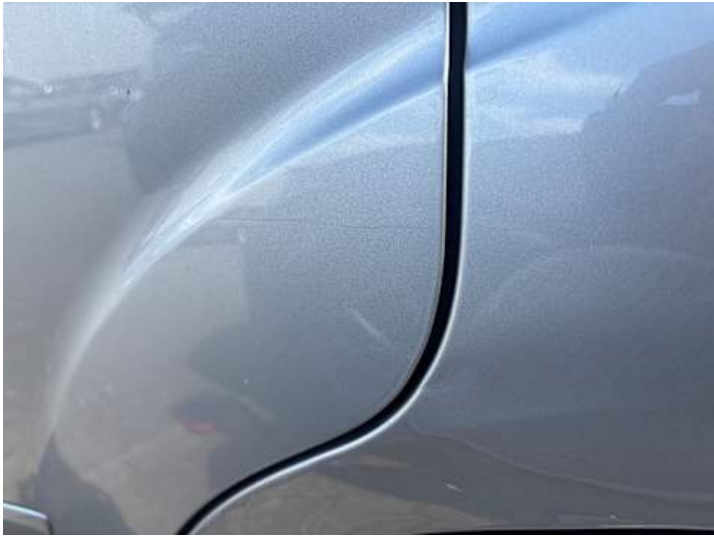
Türe hinten links (Kratzer)

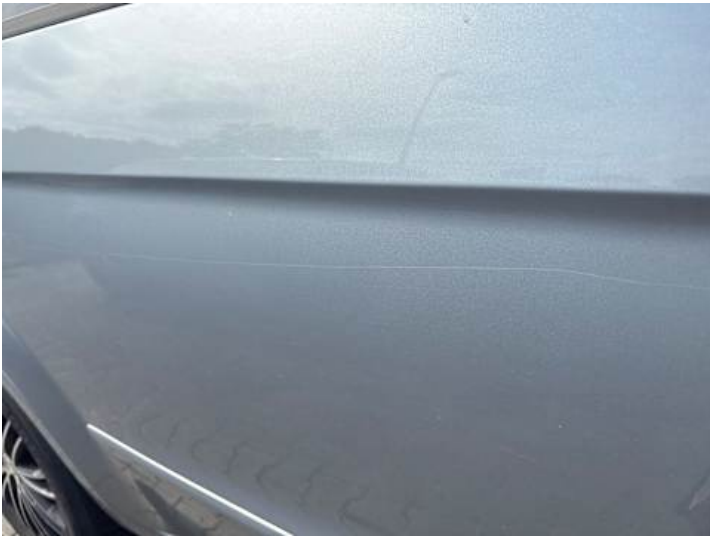
Türe hinten rechts (Kratzer)

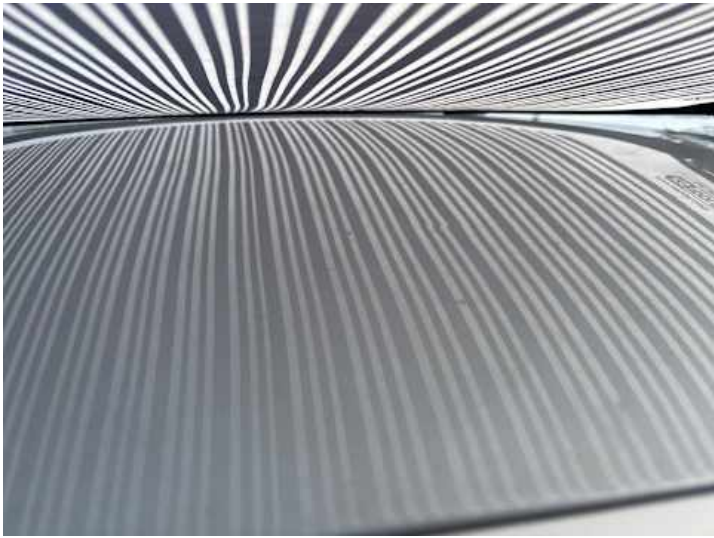
| Fahrzeugteil | Lackschichtdicke (in µm) | Fahrzeugteil | Lackschichtdicke (in µm) |
|---|---|---|---|
| Dach | 140 | | |

Dach (Delle)

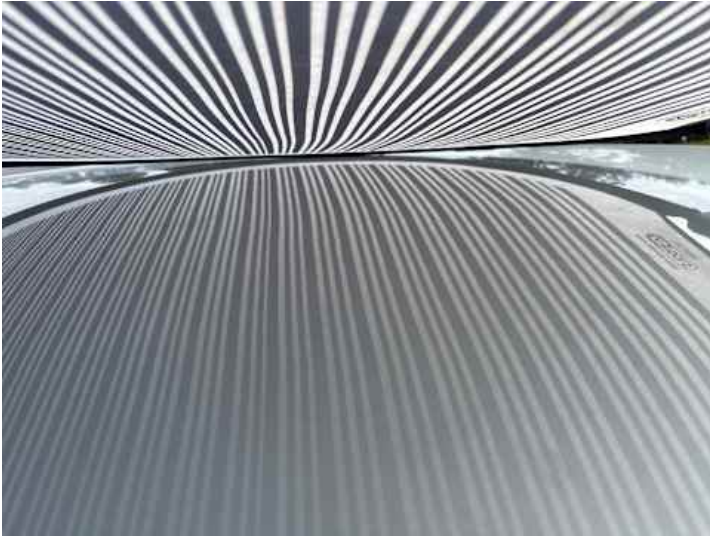
Dach (Delle)

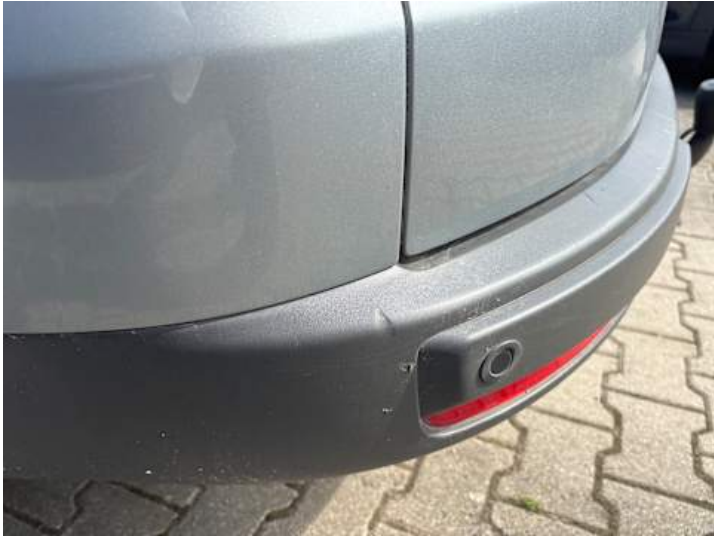
Stoßstange hinten (Kratzer)

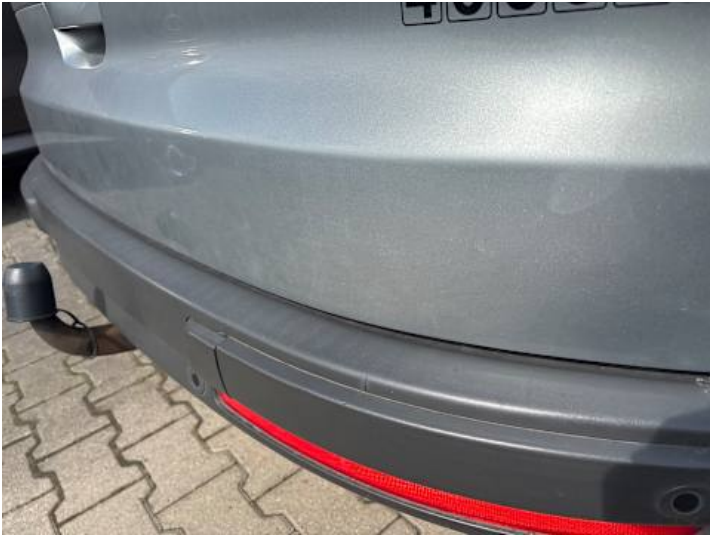
Stoßstange hinten (Kratzer)

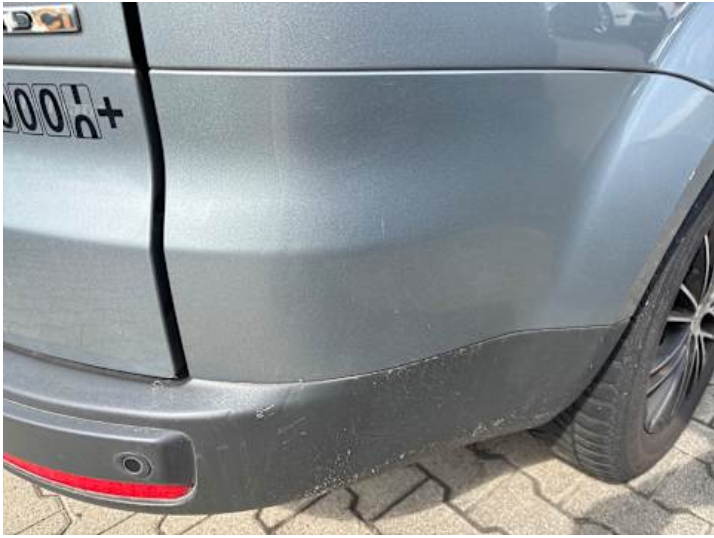
Stoßstange hinten (Kratzer)

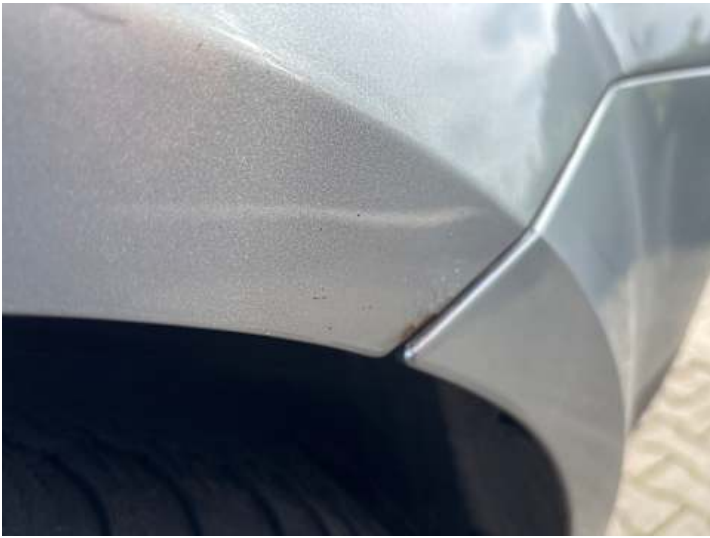
Seitenteil hinten links (Verformung, Rost)

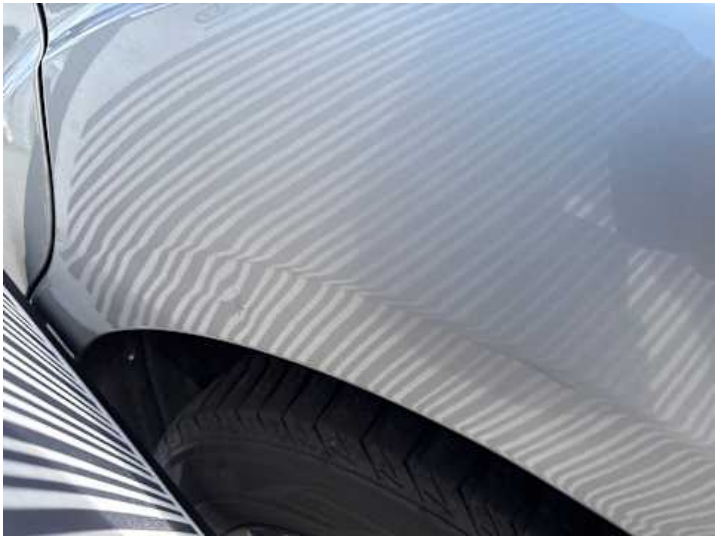
Seitenteil hinten links (Verformung, Rost)

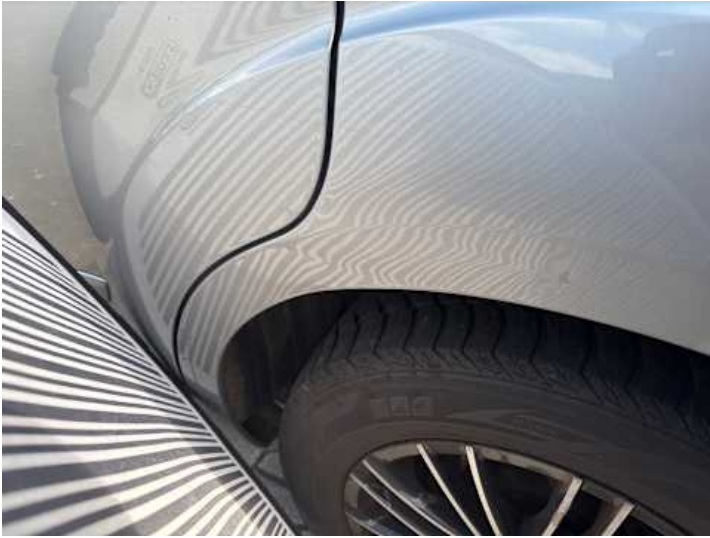
Seitenteil hinten links (Verformung, Rost)

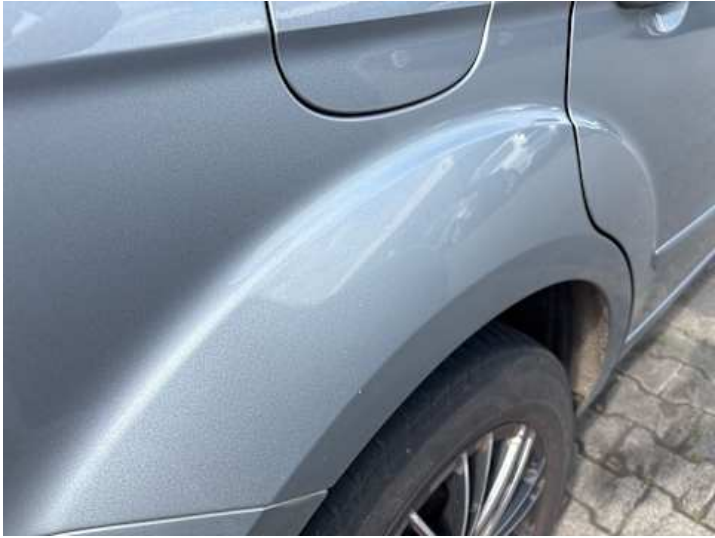
Seitenteil hinten rechts (Kratzer)

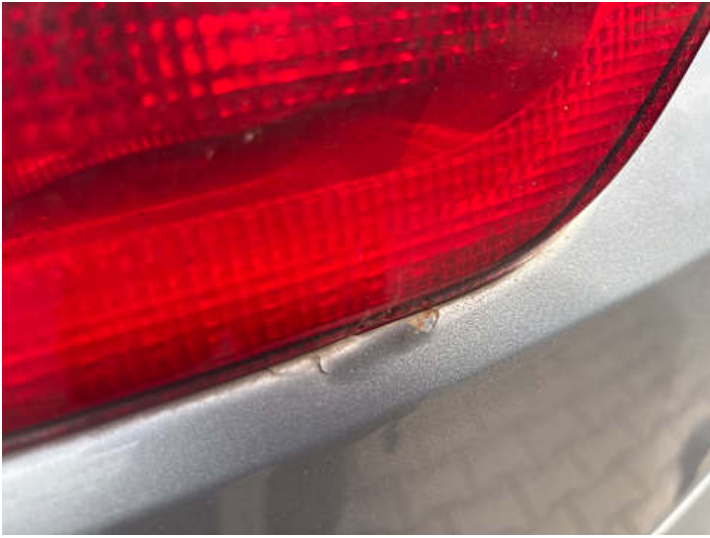
Heckklappe (Kratzer, Rost)

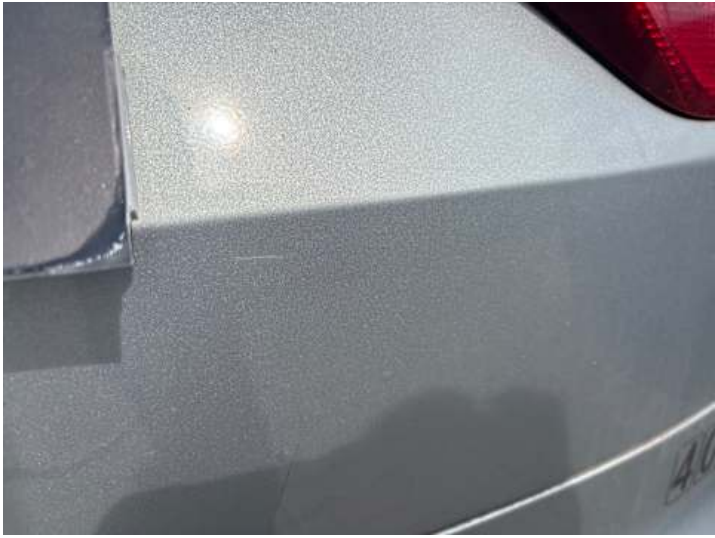
Heckklappe (Kratzer, Rost)

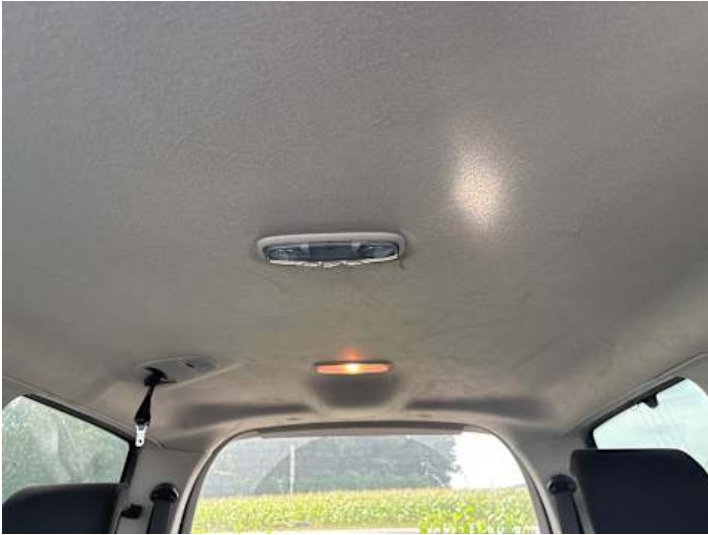
Innenraum (Verschleiß)

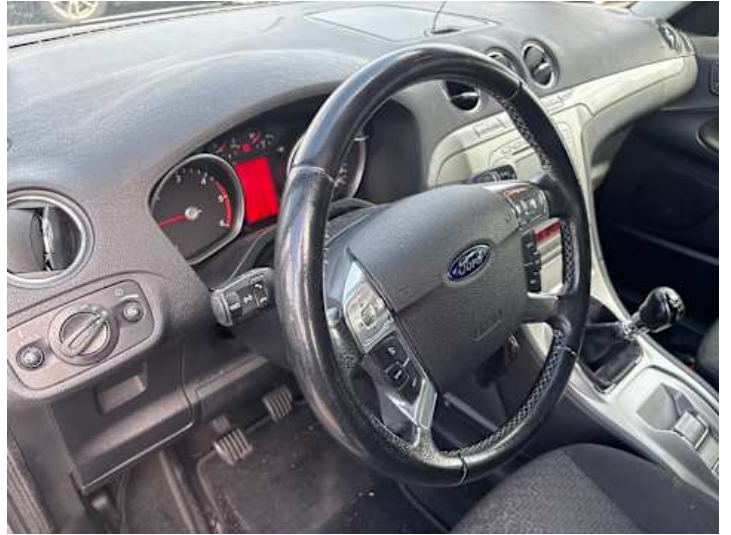
Innenraum (Verschleiß)

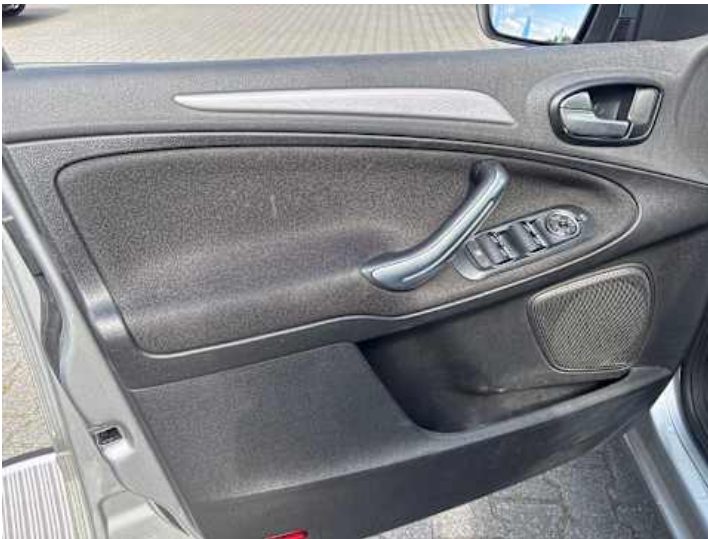
Innenraum (Verschleiß)

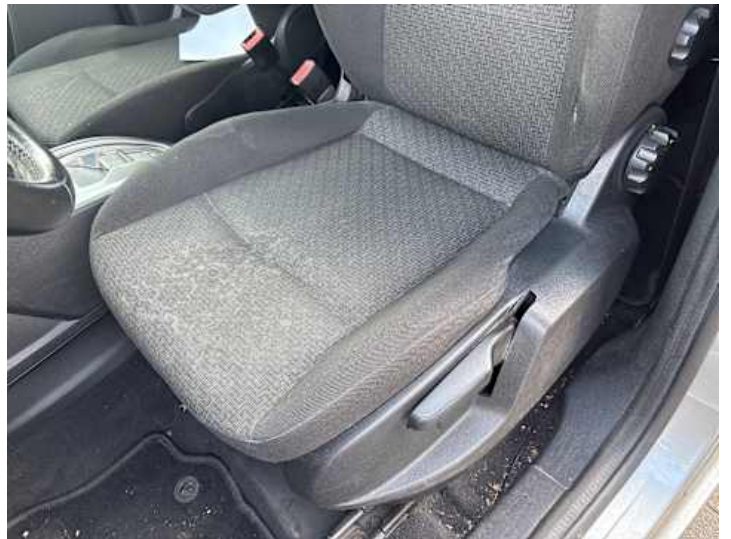
Innenraum (Verschleiß)
