## Audi A3 Cabriolet

EZ 07/2008 | Roadster/Cabrio | Benzin | Schaltgetriebe | 121.231km

Fahrzeug aufgenommen am: 22.07.2026

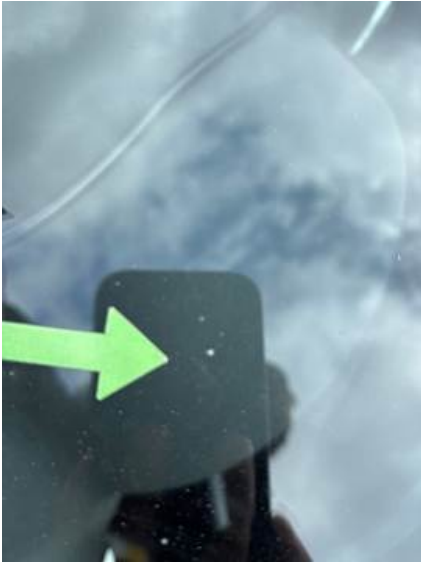
Windschutzscheibe (Steinschlag)

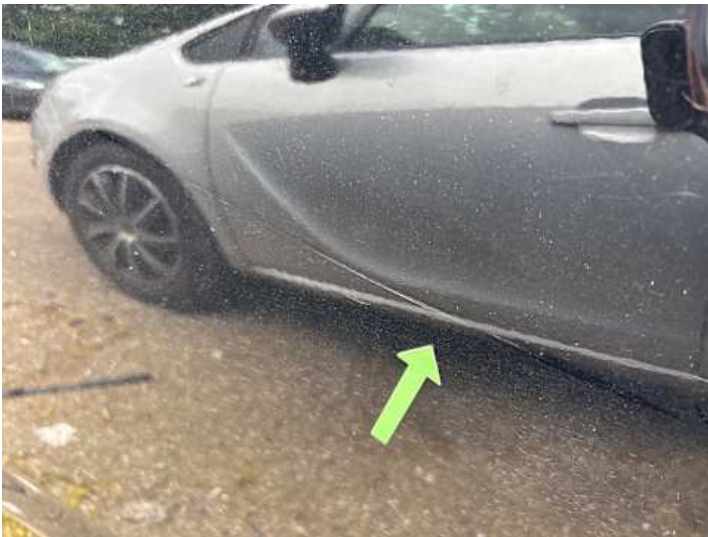
Fahrtür (Kratzer)

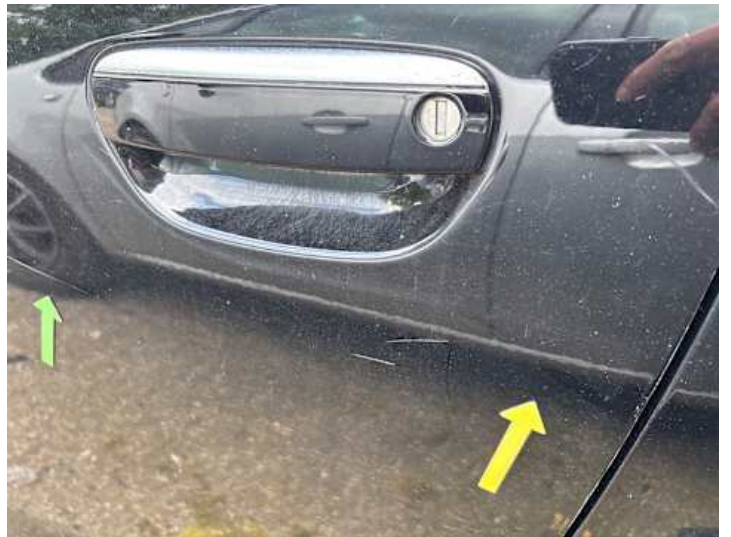
Fahrtür (Kratzer)

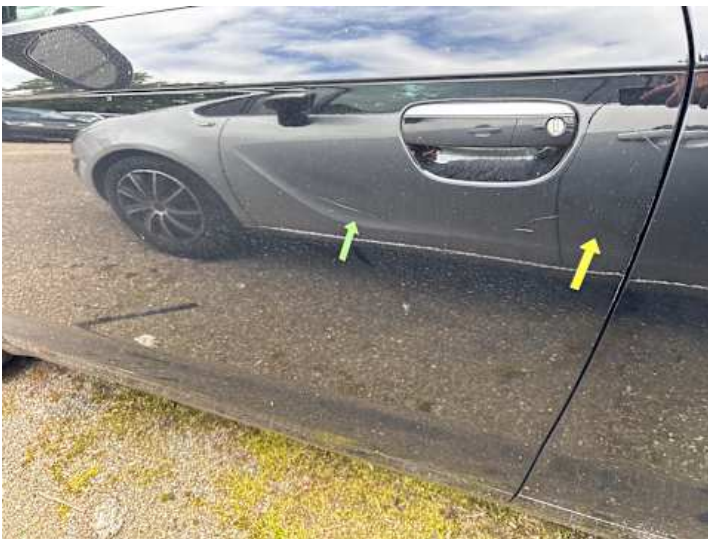
Fahrtür (Kratzer)

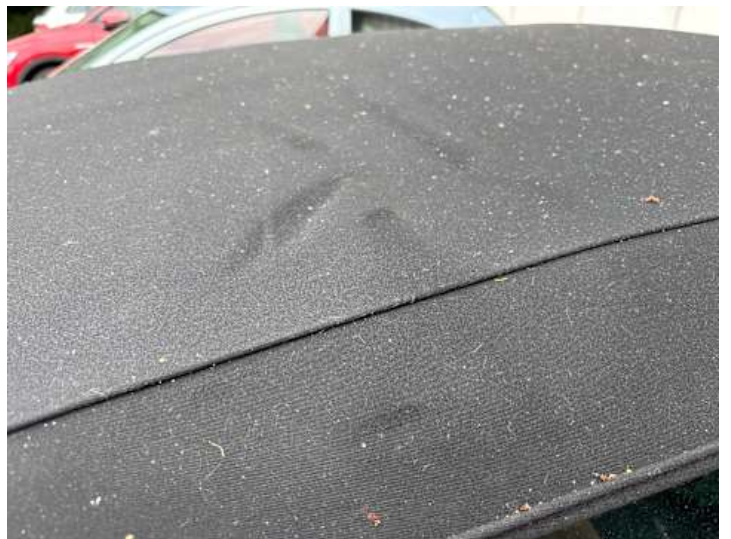
Cabriooverdeck (Verschleiß)

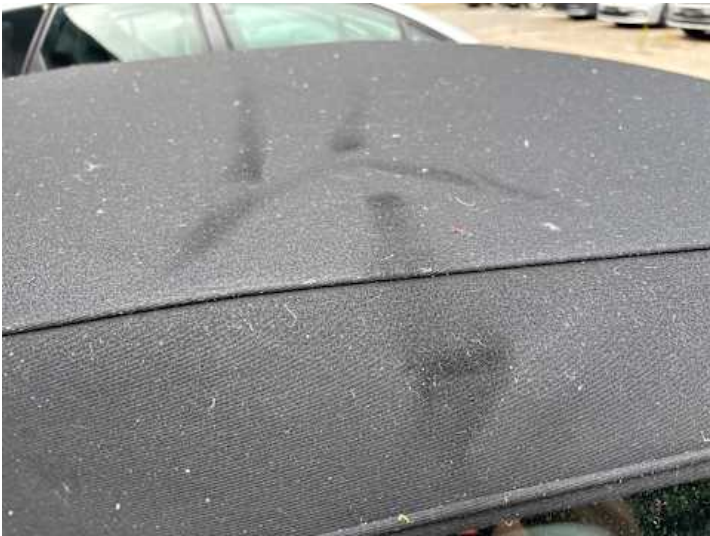
Cabriooverdeck (Verschleiß)

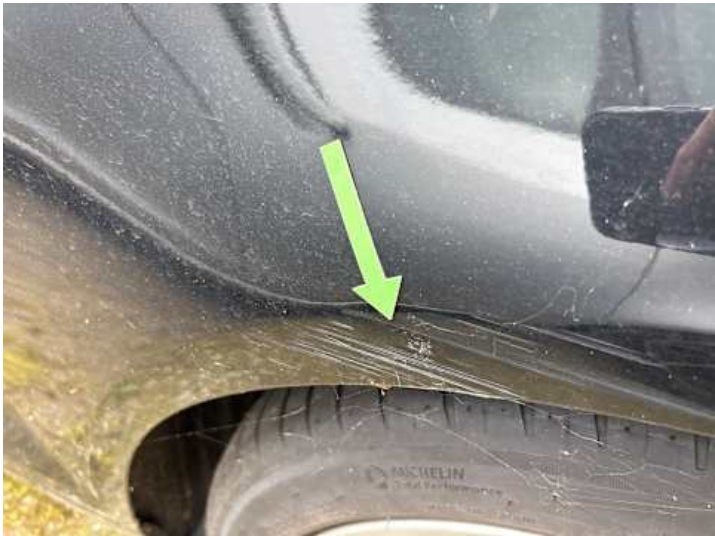
Seitenteil hinten links (Kratzer)

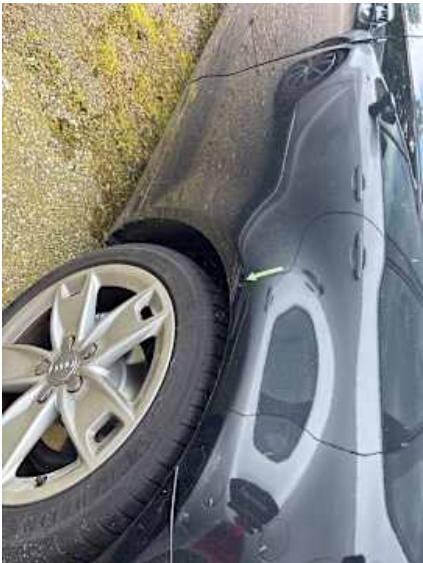
Seitenteil hinten links (Kratzer)

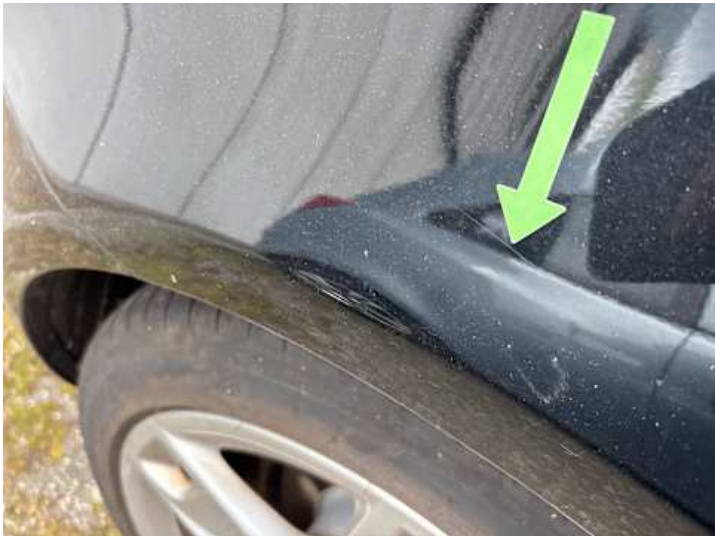
Seitenteil hinten rechts (Kratzer)

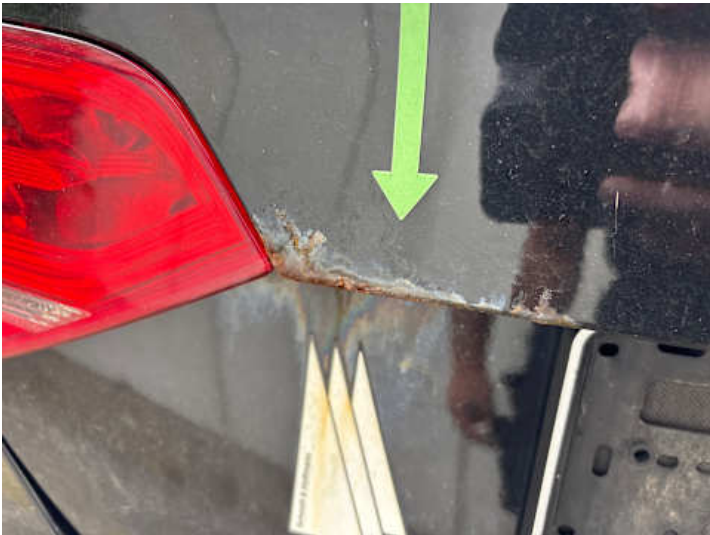
Heckklappe (Rost)

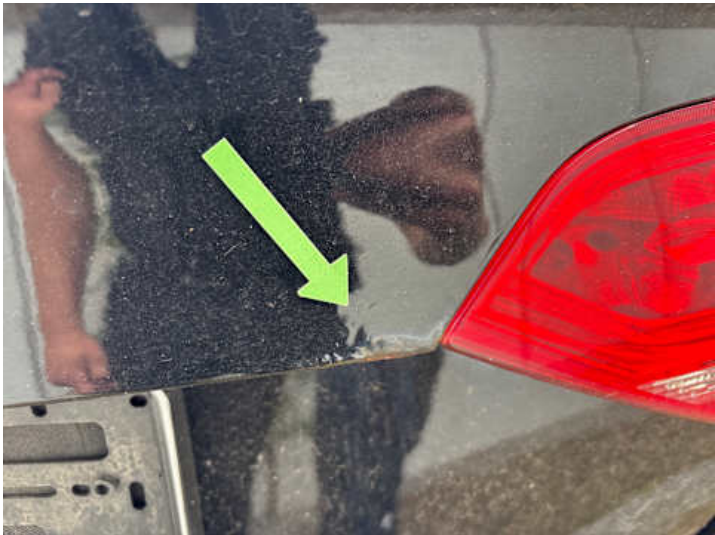
Heckklappe (Rost)

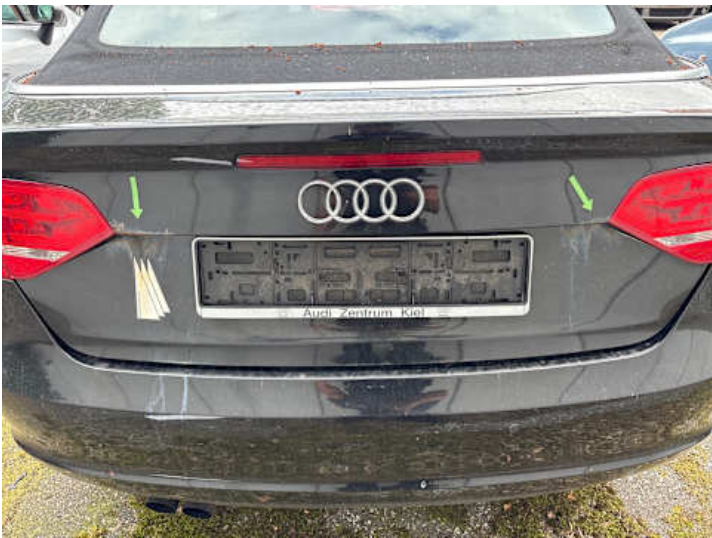
Heckklappe (Rost)

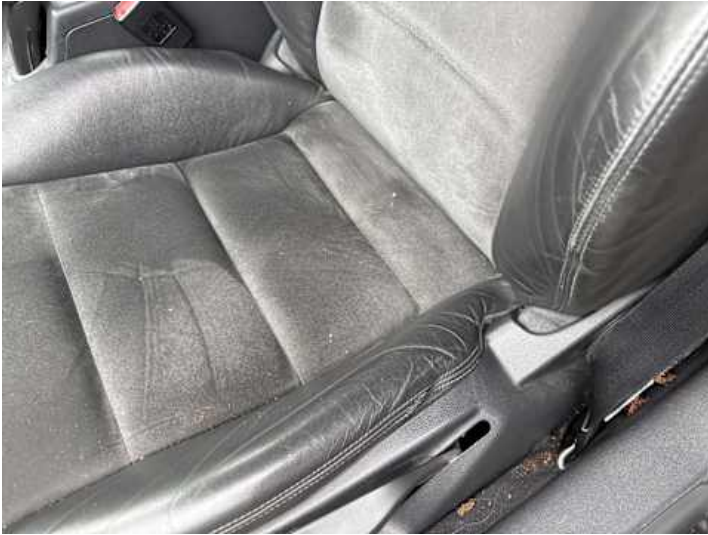
Innenraum (Diverse Schäden)
