## Renault Captur Limited

EZ 12/2019 | Geländewagen | Benzin | Schaltgetriebe | 64.311km  
Besteuerung: Differenzbesteuert (§25a UStG)  
Fahrzeugstandort: 45\*\*\*  
Fahrzeug aufgenommen am: 05.08.2026

## Fahrzeugdaten

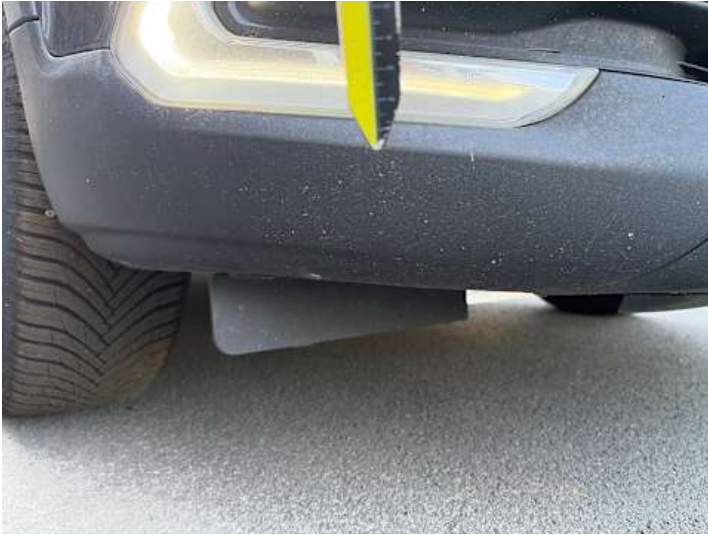
Stoßstange vorne (Lackschaden, Kratzer)

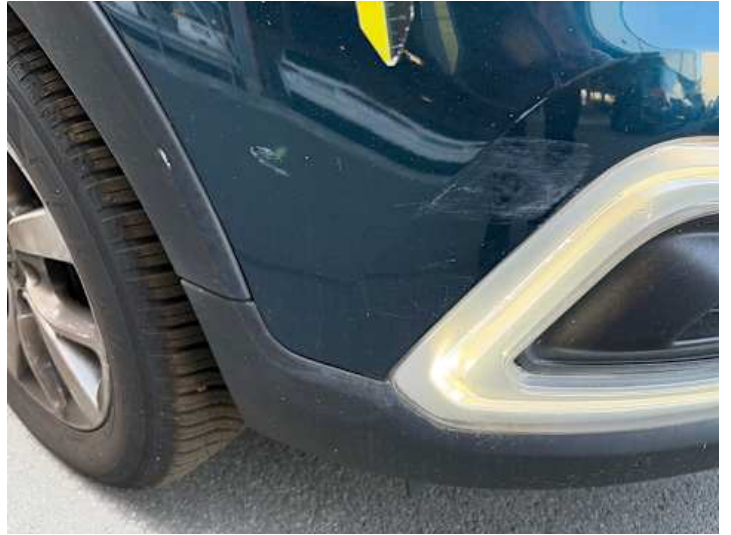
Stoßstange vorne (Lackschaden, Kratzer)

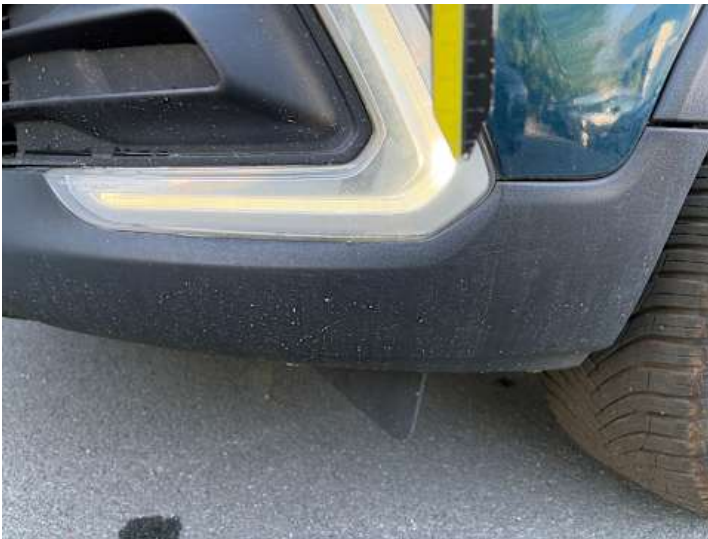
Stoßstange vorne (Lackschaden, Kratzer)

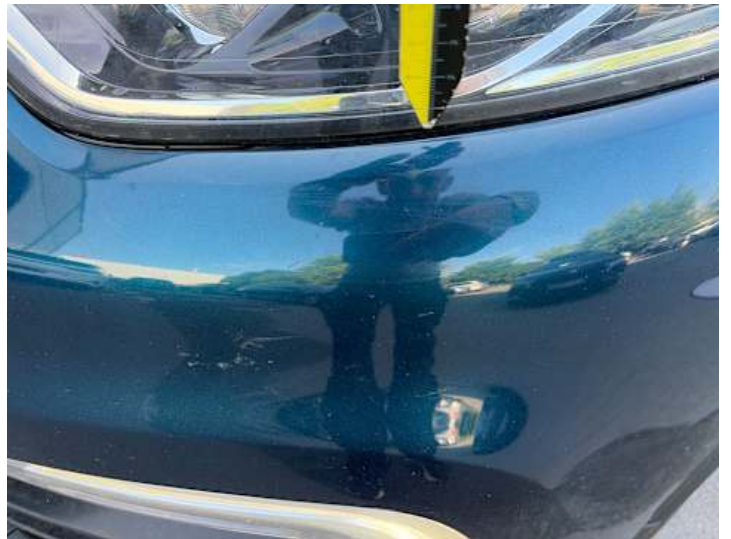
Stoßstange vorne (Lackschaden, Kratzer)

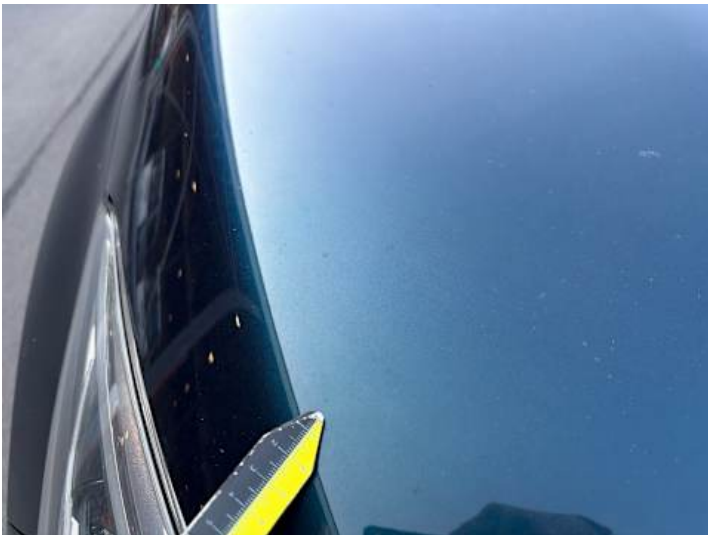
Motorhaube (Lackschaden, Kratzer, Steinschlag)

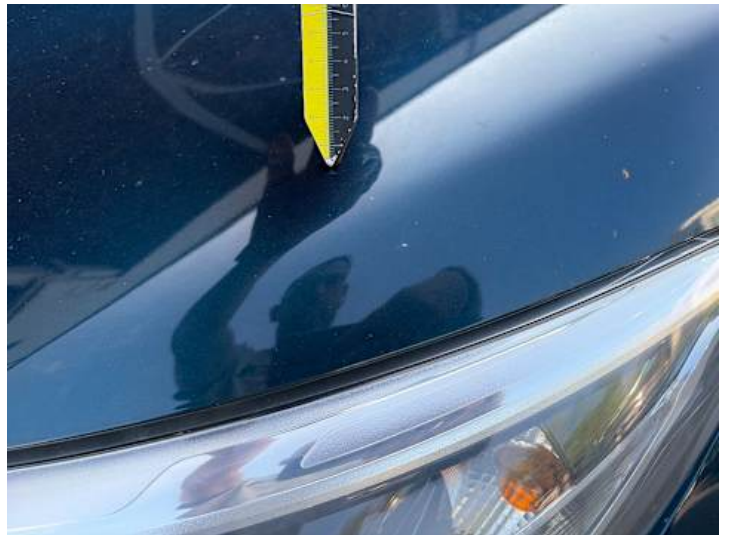
Motorhaube (Lackschaden, Kratzer, Steinschlag)

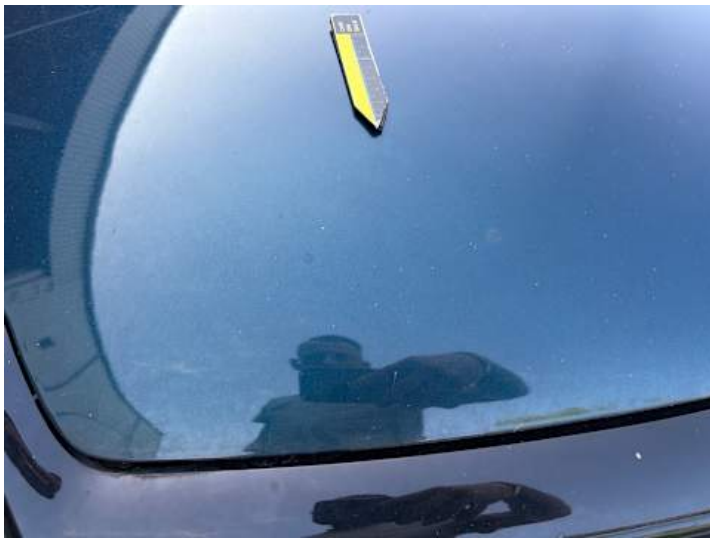
Motorhaube (Lackschaden, Kratzer, Steinschlag)

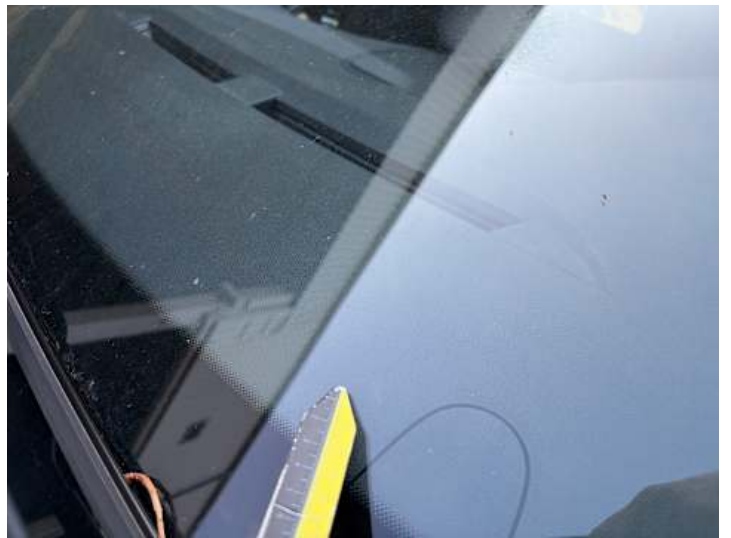
Windschutzscheibe (Steinschlag)

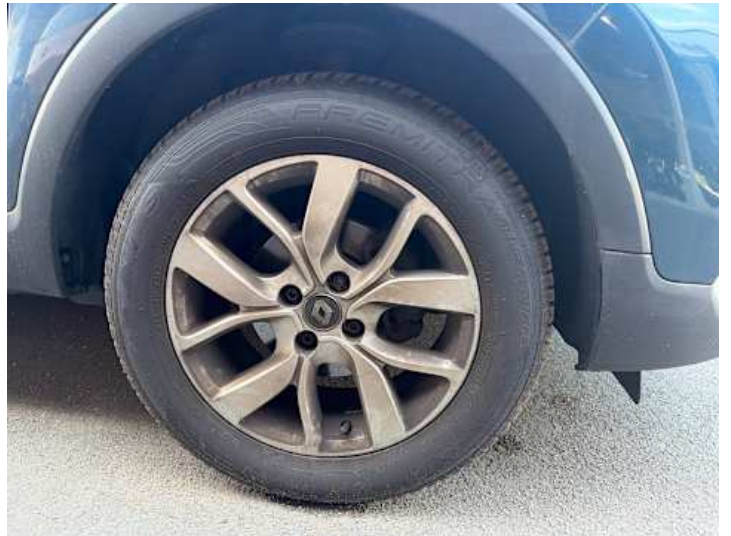
Rad (Kerben, Kratzer)

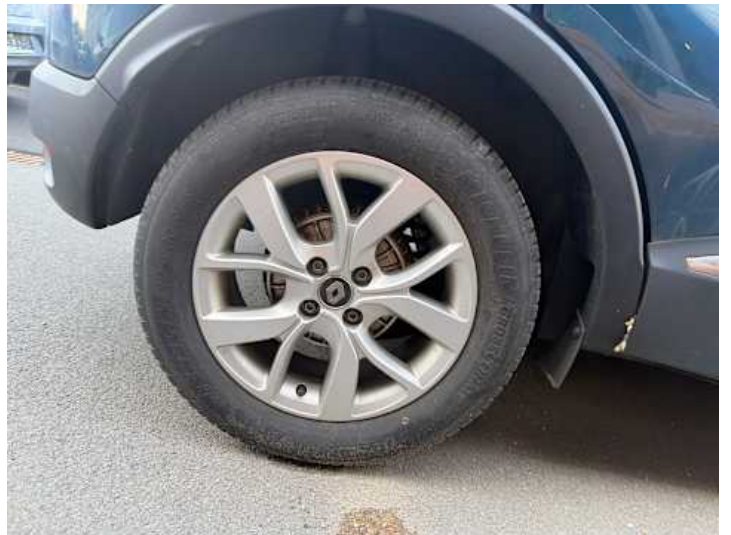
Rad (Kerben, Kratzer)

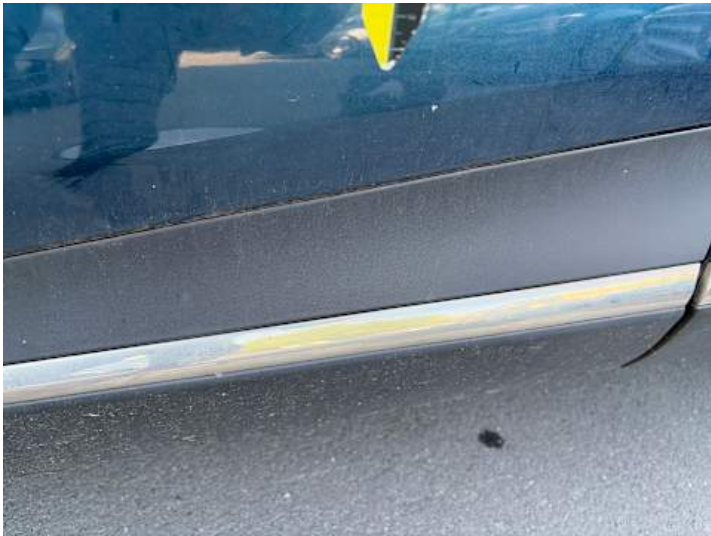
Fahrtür (Lackschaden, Kratzer)

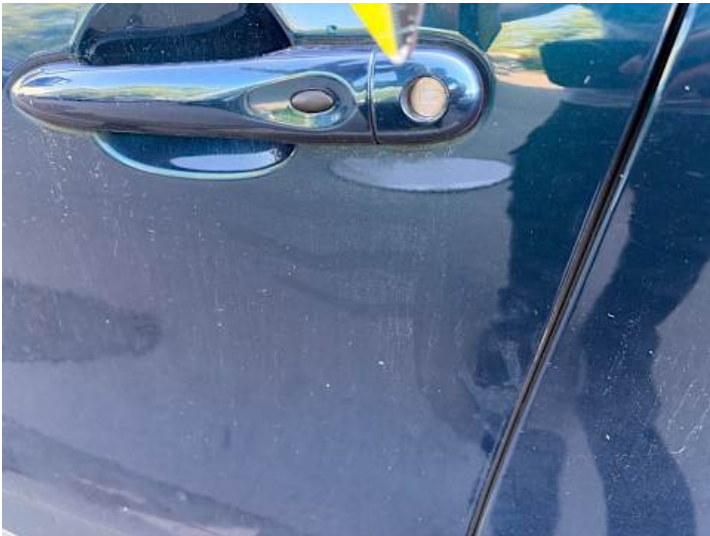
Fahrtür (Lackschaden, Kratzer)

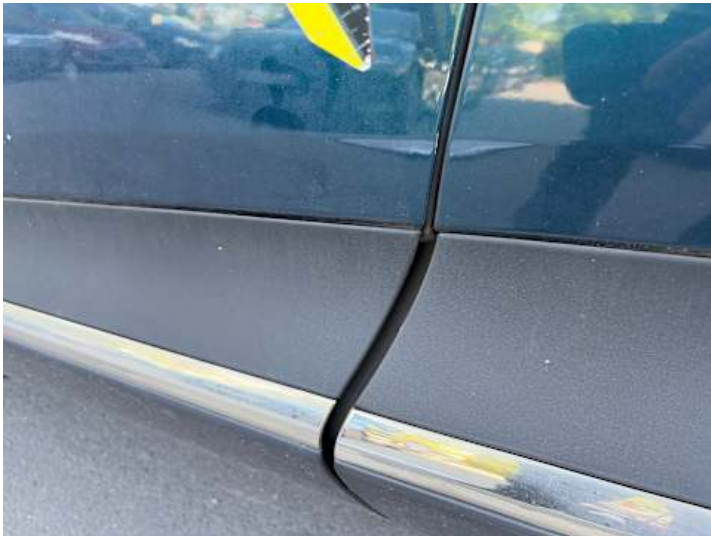
Fahrtür (Lackschaden, Kratzer)

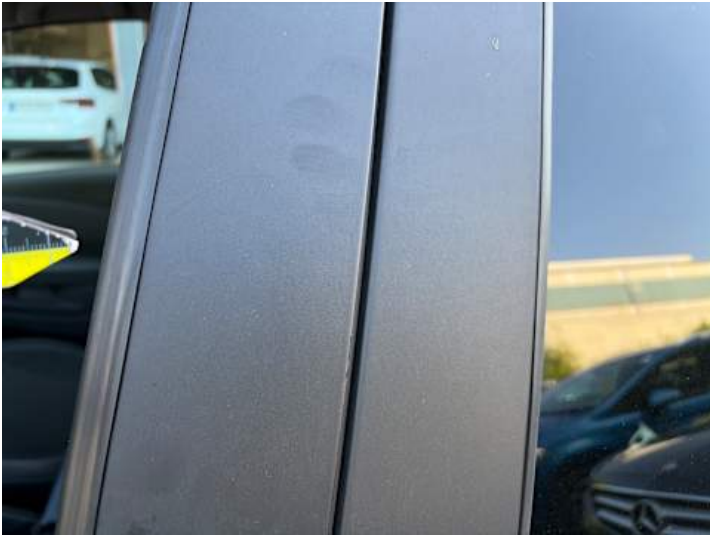
Fahrtür (Lackschaden, Kratzer)

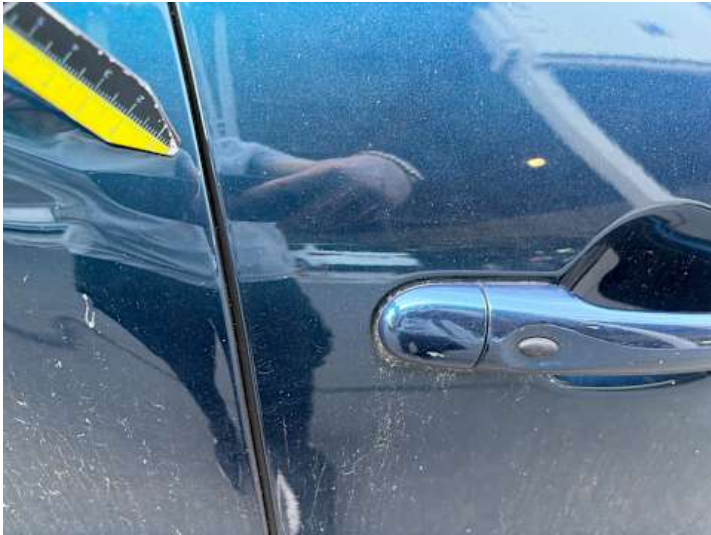
Beifahrtür (Lackschaden, Kratzer)

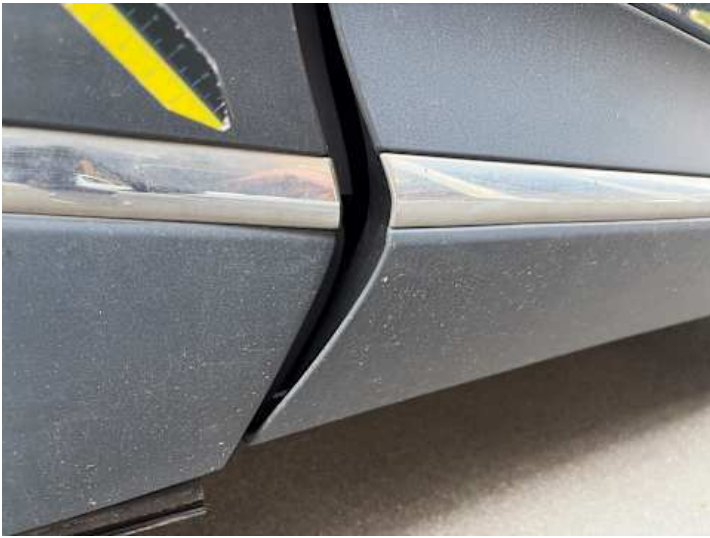
Beifahrertür (Lackschaden, Kratzer)

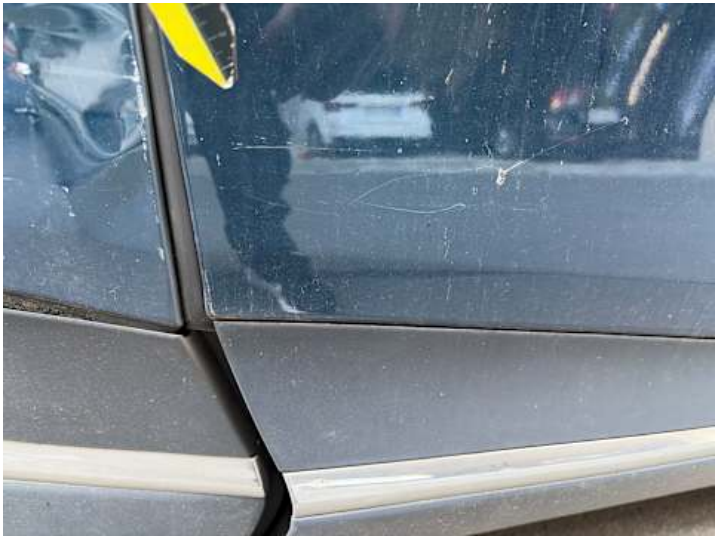
Beifahrertür (Lackschaden, Kratzer)

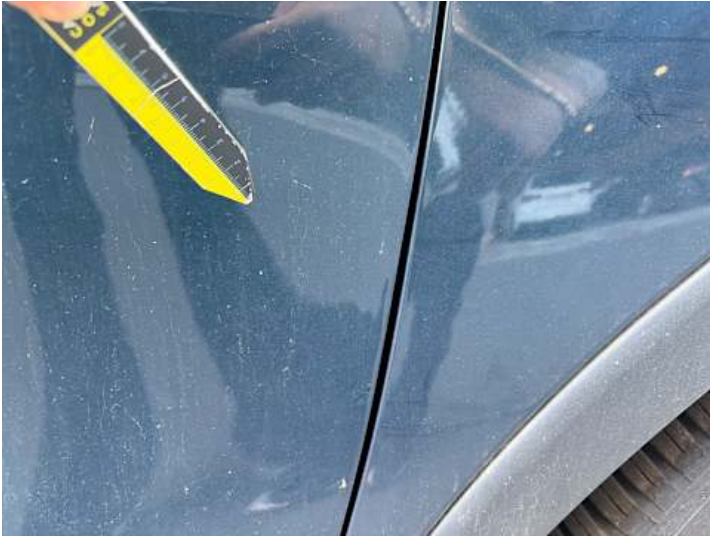
Beifahrertür (Lackschaden, Kratzer)

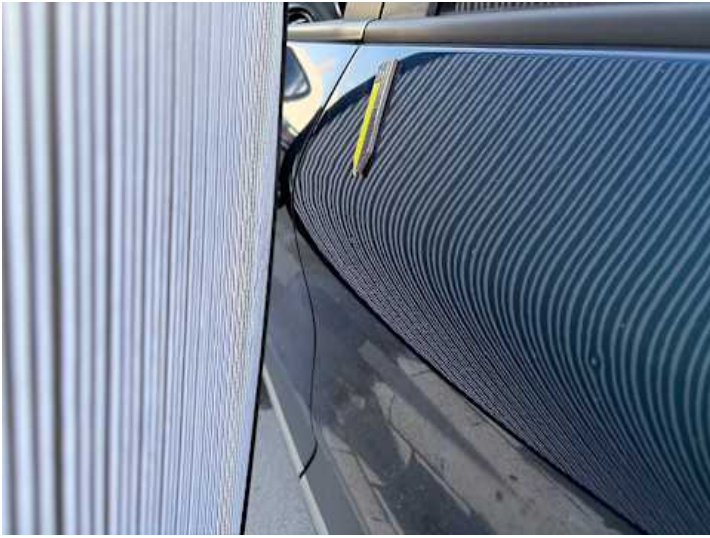
Türe hinten links (Delle)

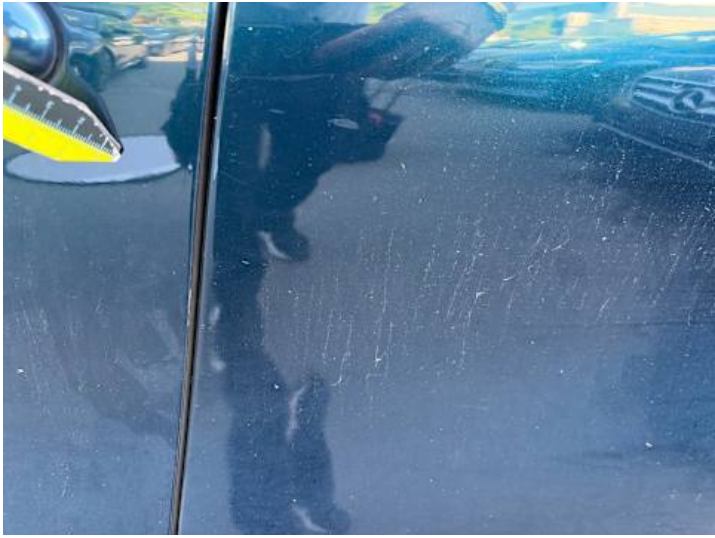
Türe hinten links (Lackschaden, Kratzer)

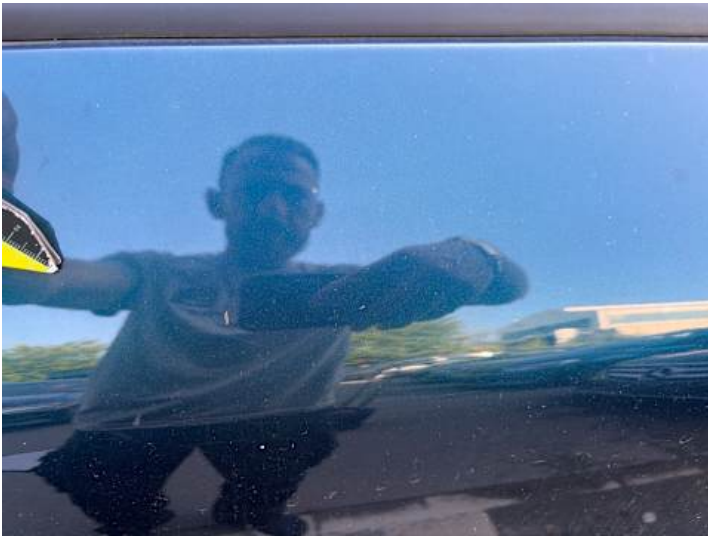
Türe hinten links (Lackschaden, Kratzer)

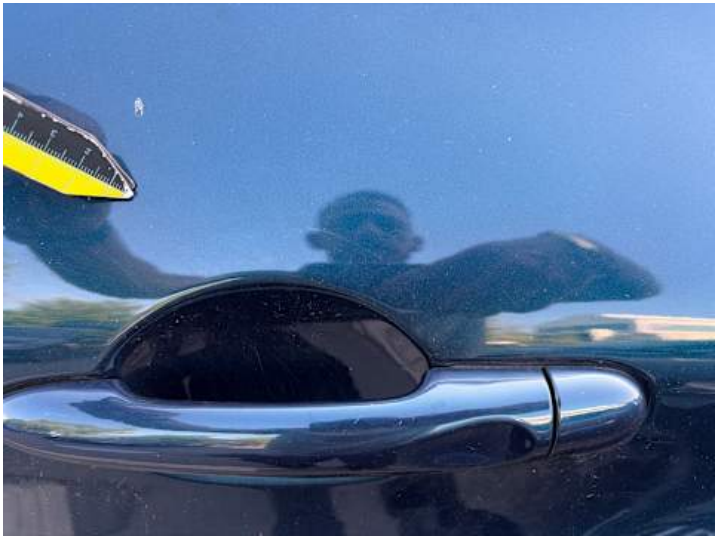
Türe hinten links (Lackschaden, Kratzer)

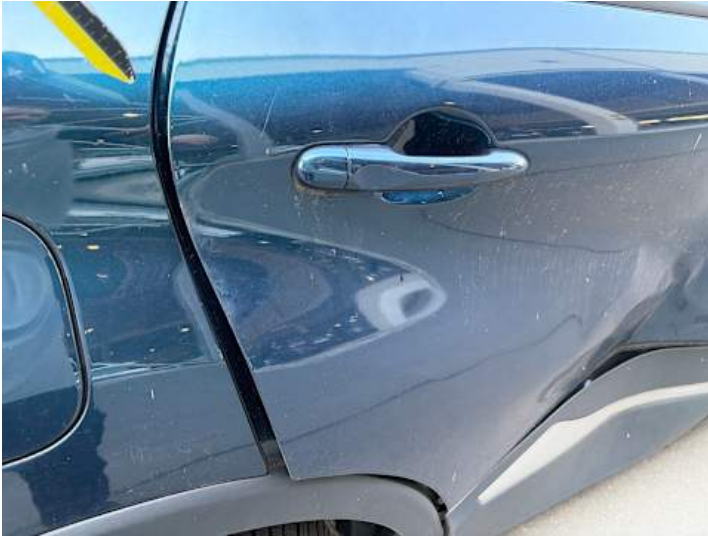
Türe hinten rechts (Lackschaden, Kratzer, Delle, Verformung)

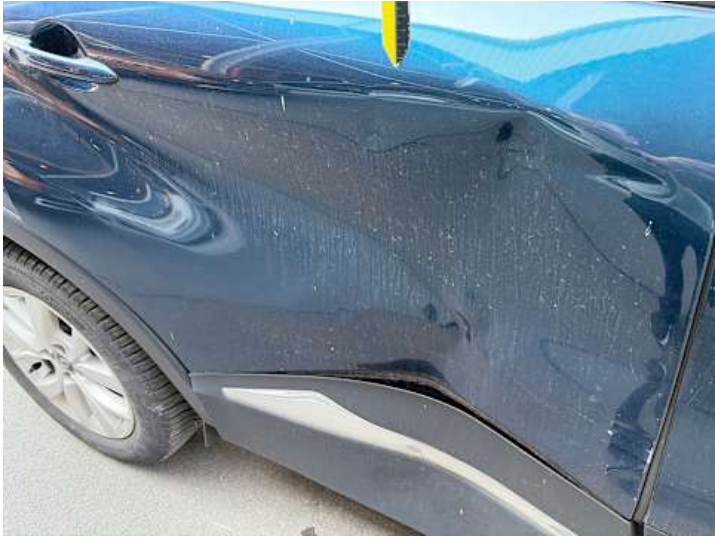
Türe hinten rechts (Lackschaden, Kratzer, Delle, Verformung)

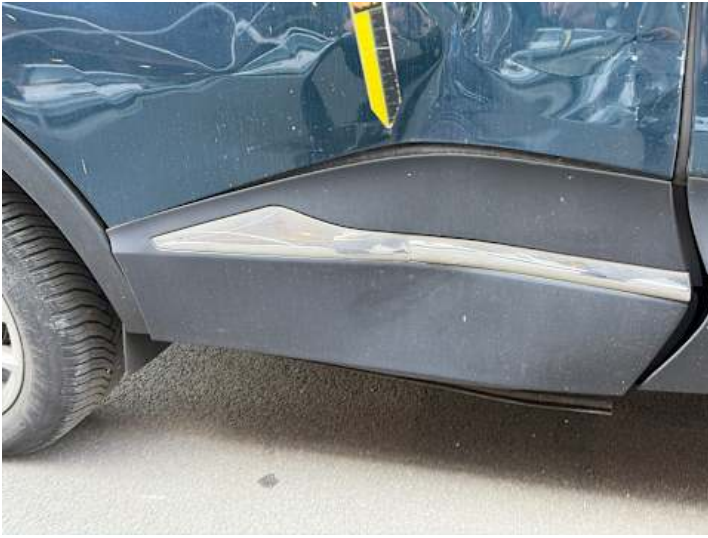
Türe hinten rechts (Lackschaden, Kratzer, Delle, Verformung)

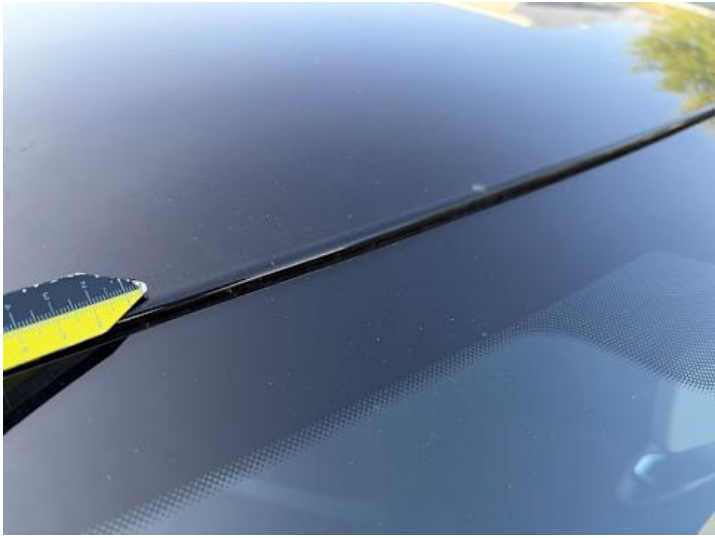
Dach (Lackschaden, Steinschlag)

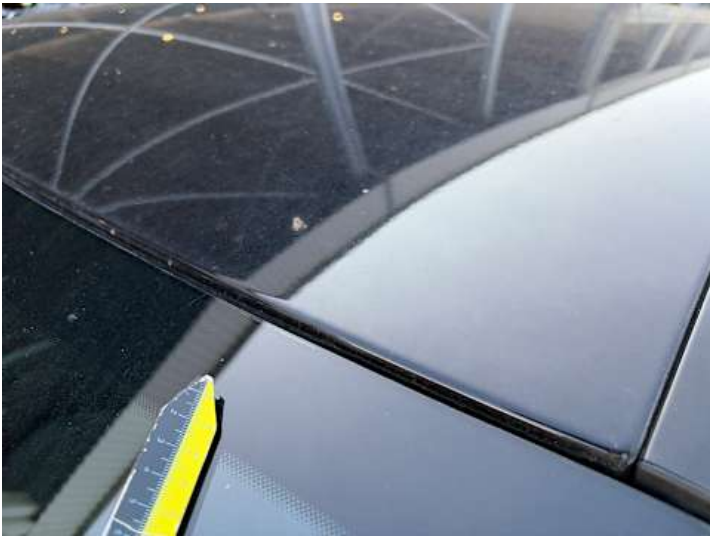
Dach (Lackschaden, Steinschlag)

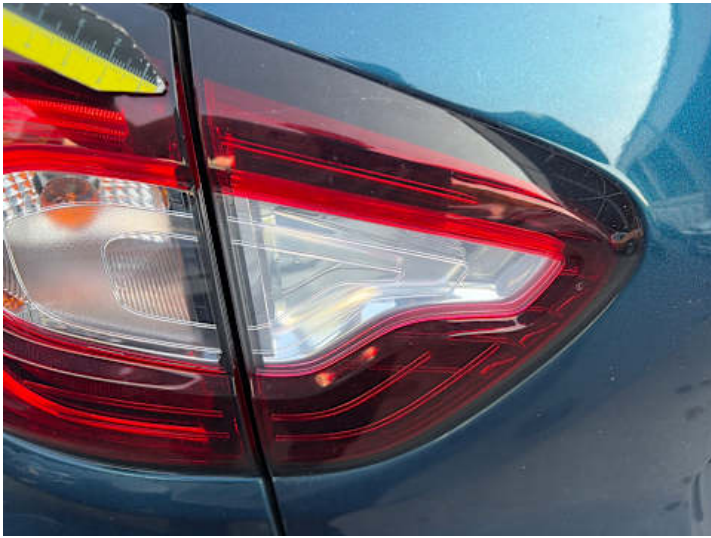
Rücklicht (links) (Kratzer)

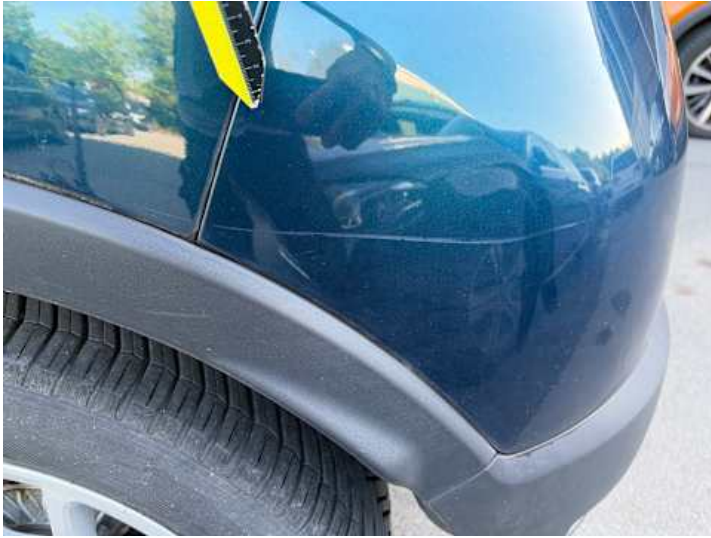
Stoßstange hinten (Lackschaden, Kratzer)

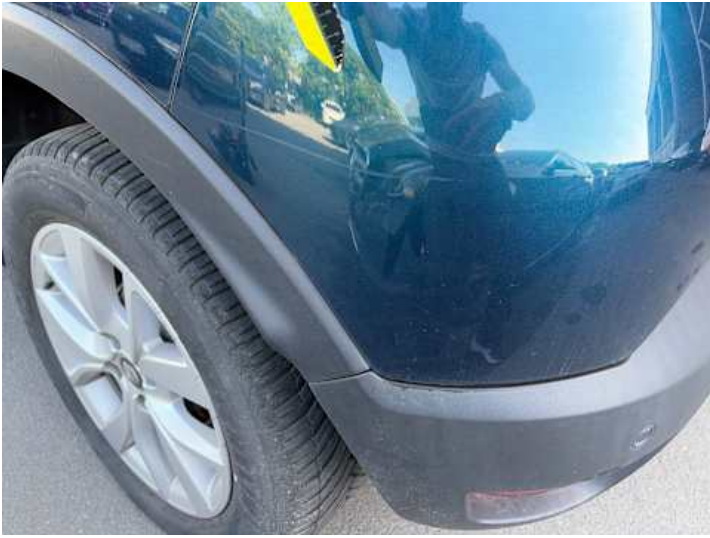
Stoßstange hinten (Lackschaden, Kratzer)

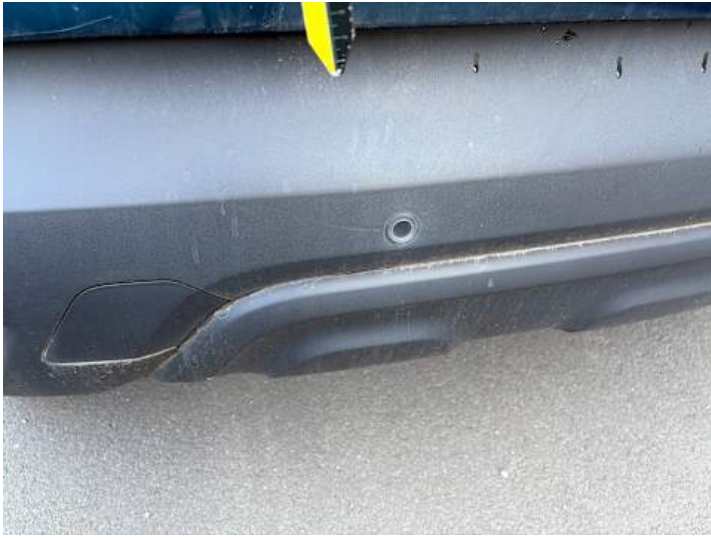
Stoßstange hinten (Lackschaden, Kratzer)

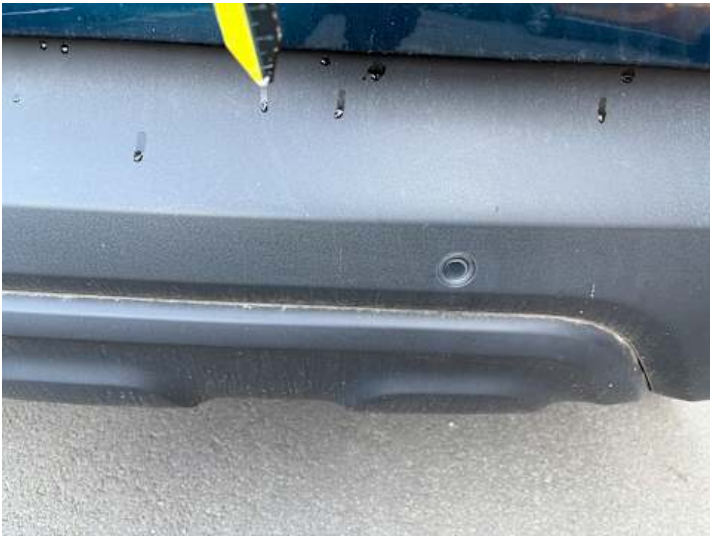
Stoßstange hinten (Lackschaden, Kratzer)

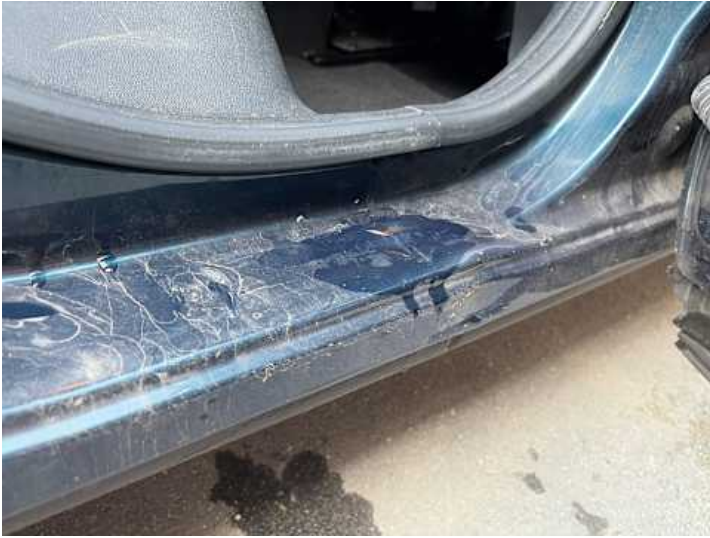
Schweller rechts (Lackschaden, Delle, Verformung)

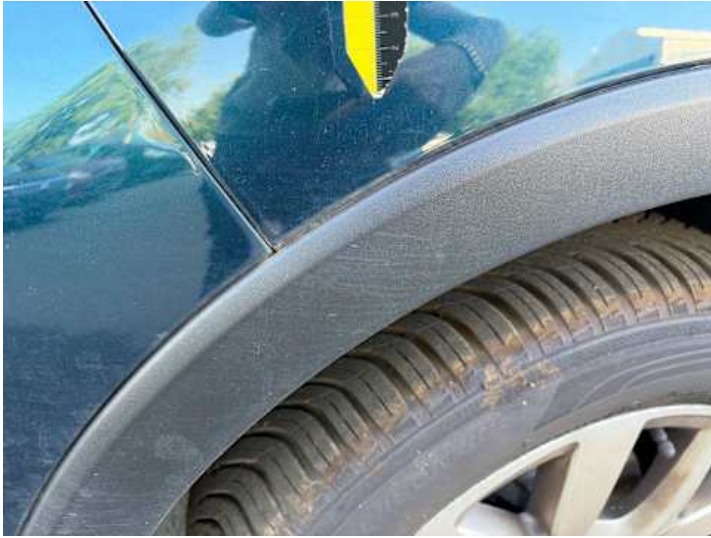
Kotflügel vorne links (Lackschaden, Kratzer)

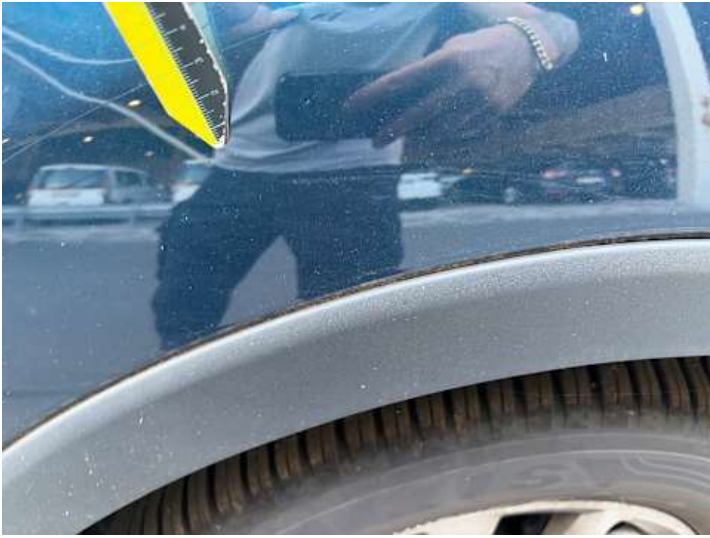
Kotflügel vorne rechts (Lackschaden, Kratzer)

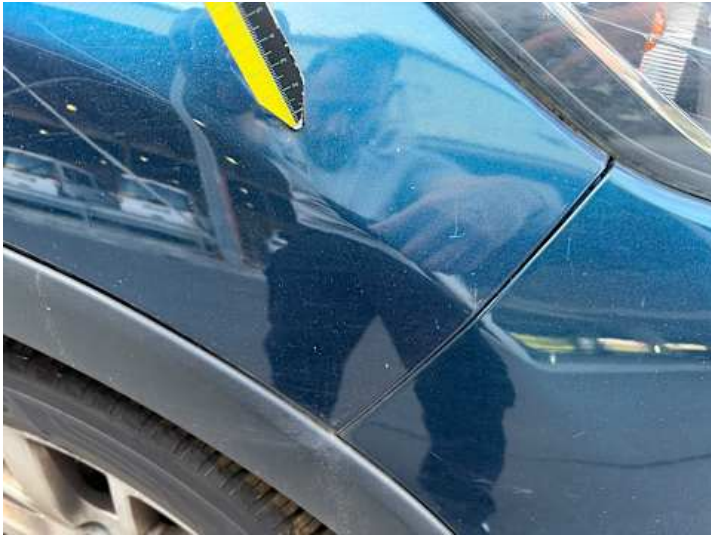
Kotflügel vorne rechts (Lackschaden, Kratzer)

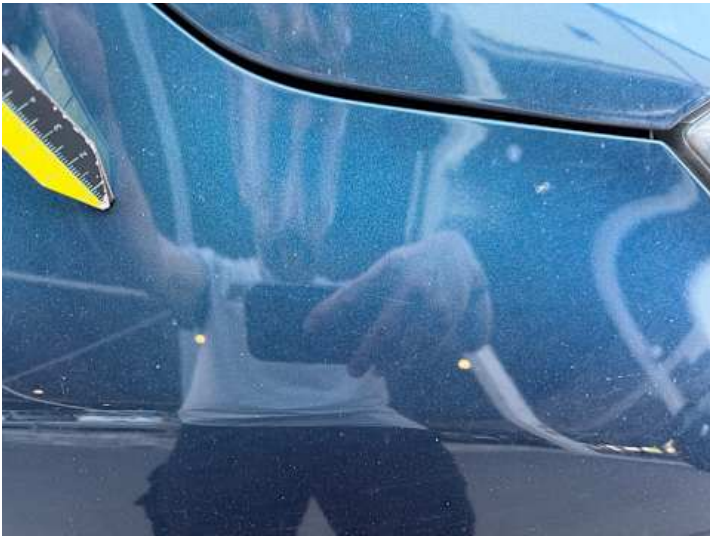
Kotflügel vorne rechts (Lackschaden, Kratzer)

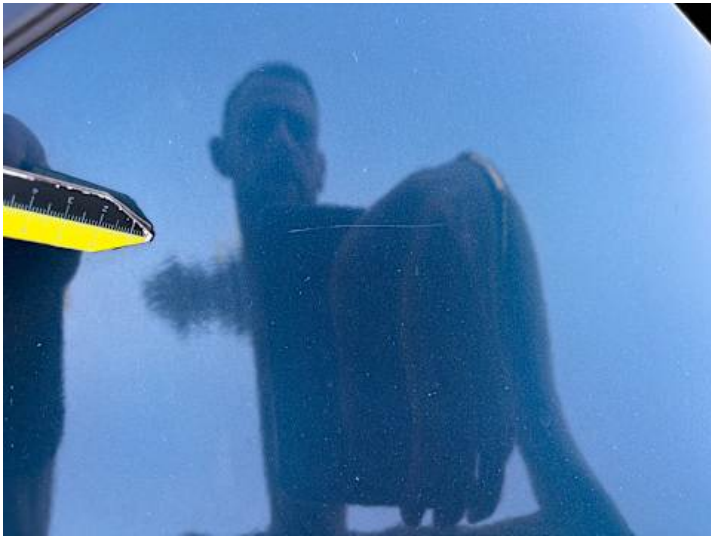
Seitenteil hinten links (Lackschaden, Kratzer)

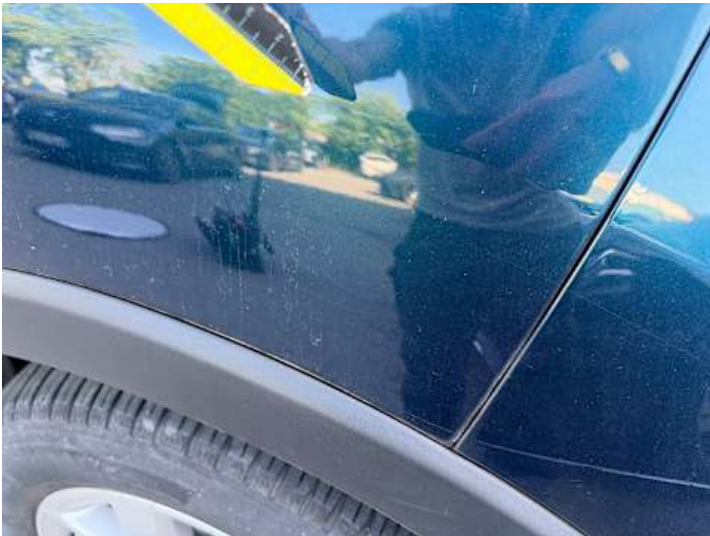
Seitenteil hinten links (Lackschaden, Kratzer)

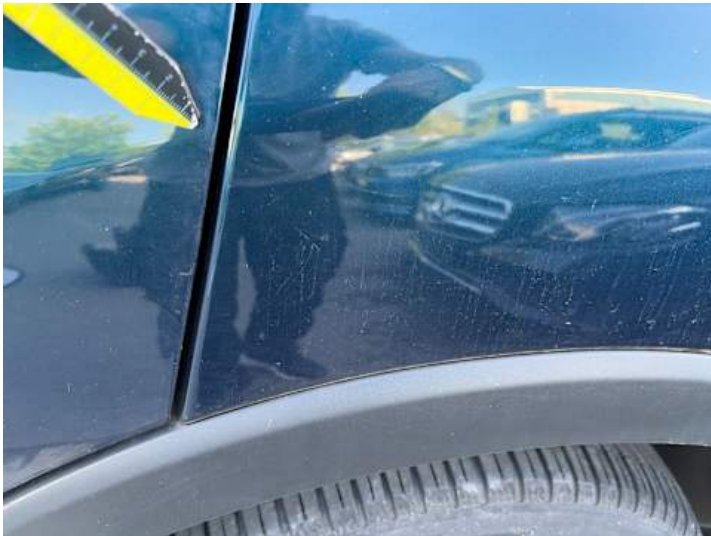
Seitenteil hinten links (Lackschaden, Kratzer)

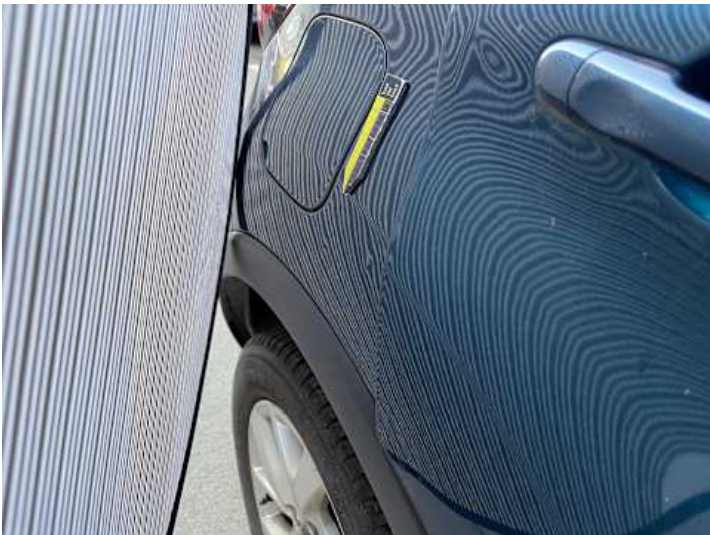
Seitenteil hinten rechts (Delle)

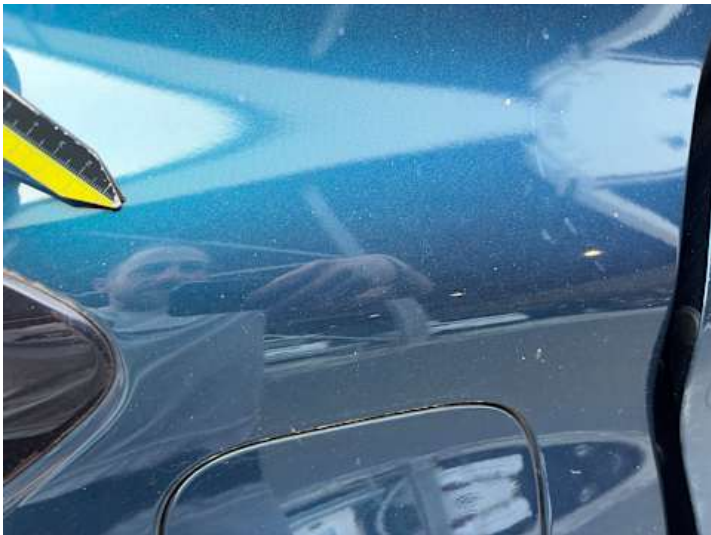
Seitenteil hinten rechts (Lackschaden, Kratzer)

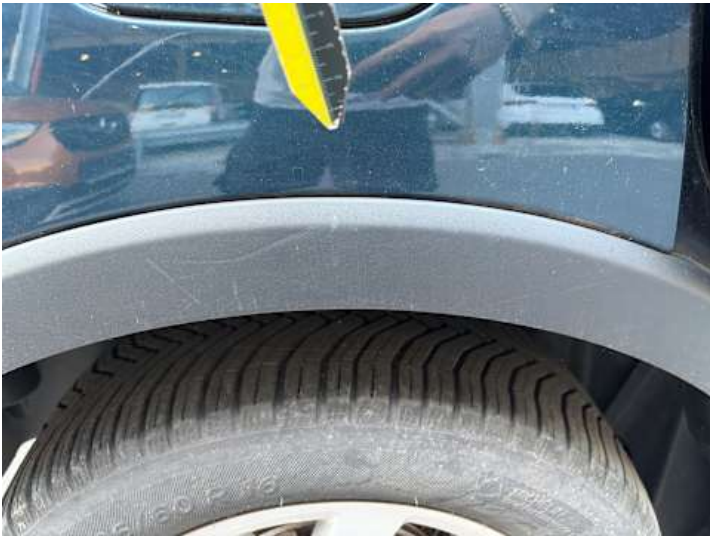
Seitenteil hinten rechts (Lackschaden, Kratzer)

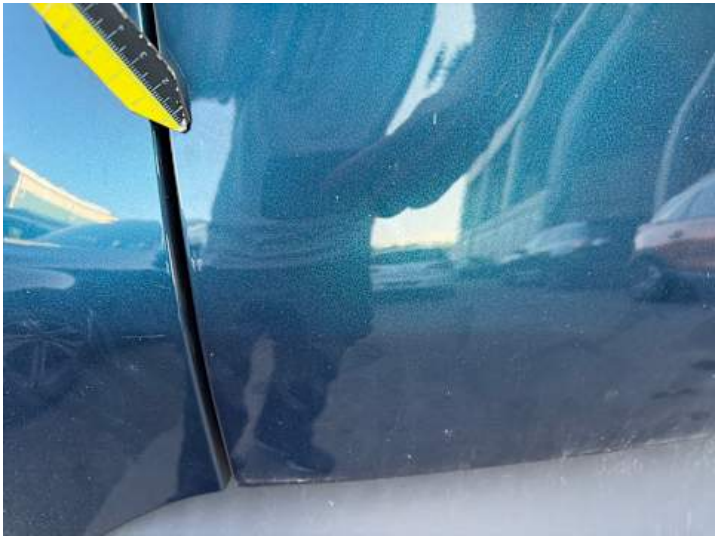
Heckklappe (Lackschaden, Kratzer)

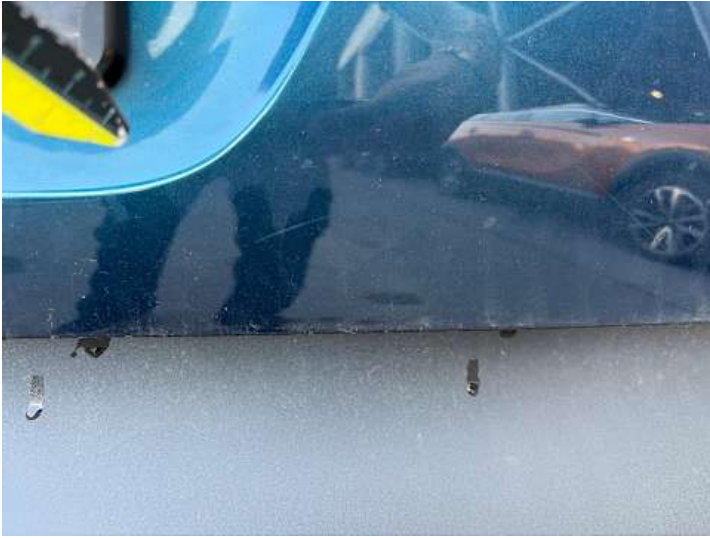
Heckklappe (Lackschaden, Kratzer)

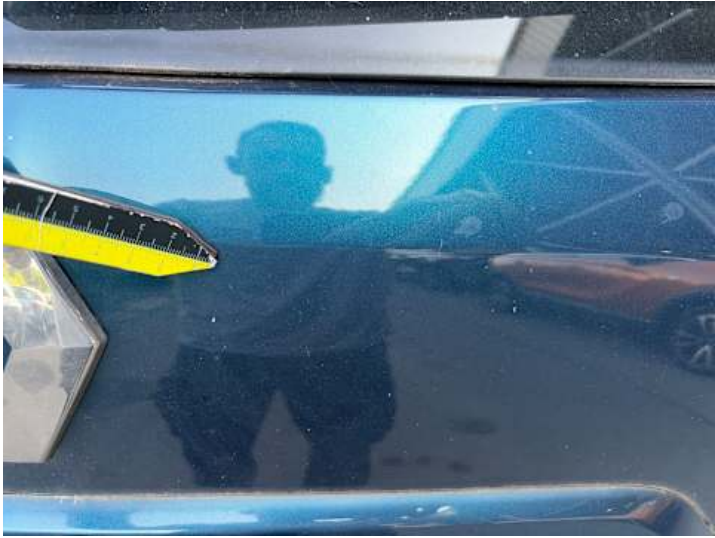
Heckklappe (Lackschaden, Kratzer)

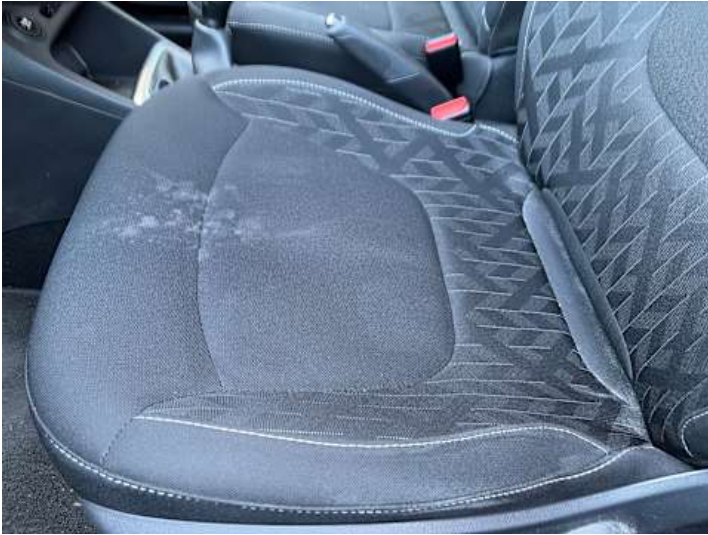
Innenraum (Verschmutzung)

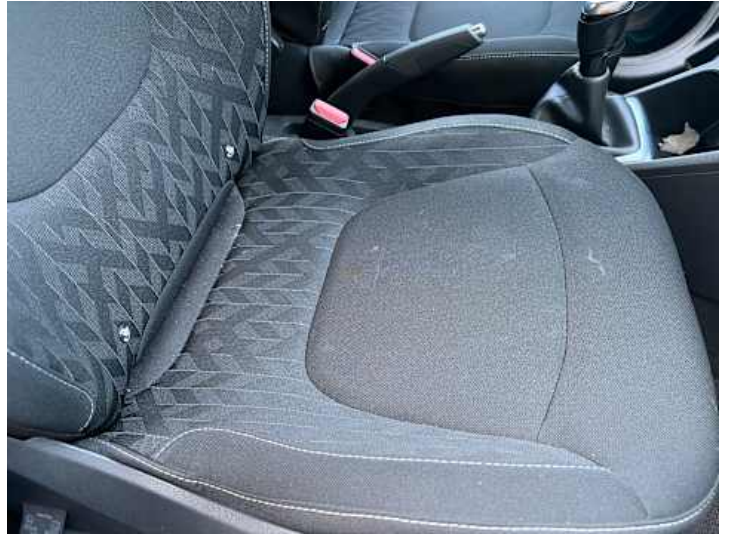
Innenraum (Verschmutzung)

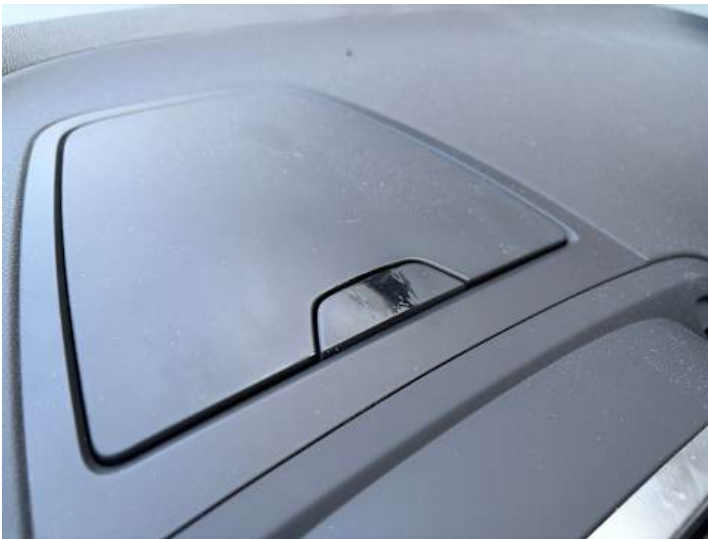
Innenraum (Verschleiß)

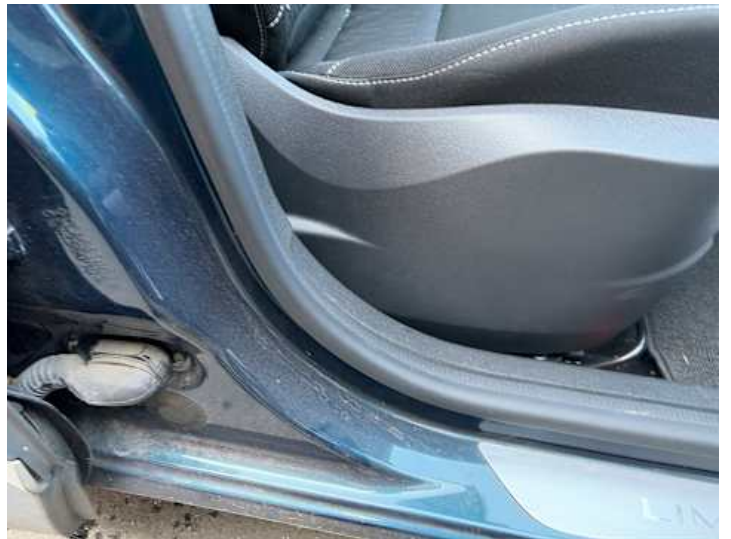
Innenraum (Kratzer)

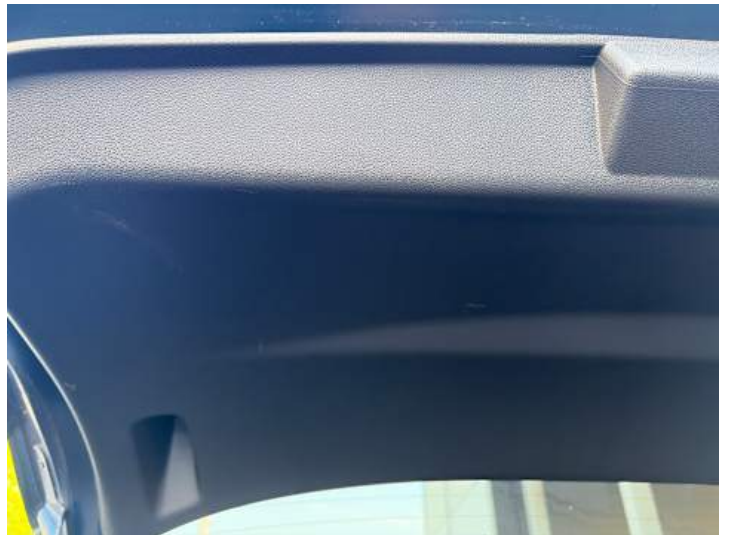
Innenraum (Kratzer)
