| Fahrzeugdaten | Hersteller<br>Skoda | | Typ<br>Karoq Drive 125 | | | Modell<br>1.6 TDI EU6d-T, Drive 125, 2019 - 2.. | | | |
| | VIN<br>TMBJG7NU1L2037264 | | Aufbau<br>Sport-Utility-Vehicle | | | Anzahl Türen<br>5 | Kraftstoff<br>Diesel | KBA-Schlüssel<br>8004/ASP | |

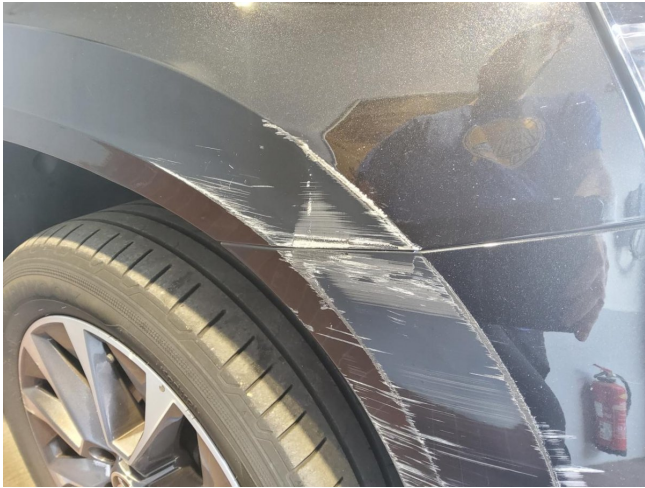
Kotflügel vorne rechts - Instands. und lackieren

| | Kotflügel vorne rechts - Instands. und lackieren | 700,00 € |

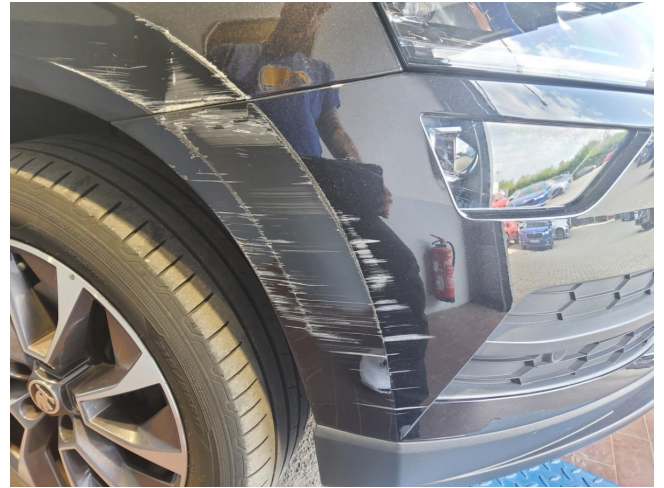
Stoßfänger vorne - Instands. und lackieren

| | Stoßfänger vorne - Instands. und lackieren | 1.000,00 € |

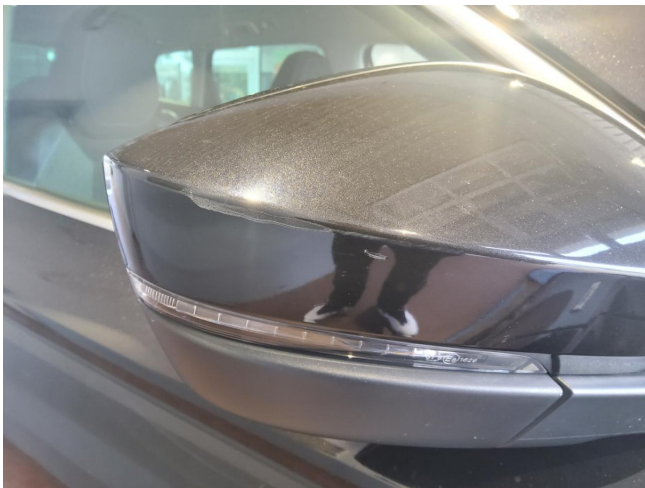
Außenspiegelgehäuse rechts - Lackieren

| | Außenspiegelgehäuse rechts - Lackieren | 150,00 € |

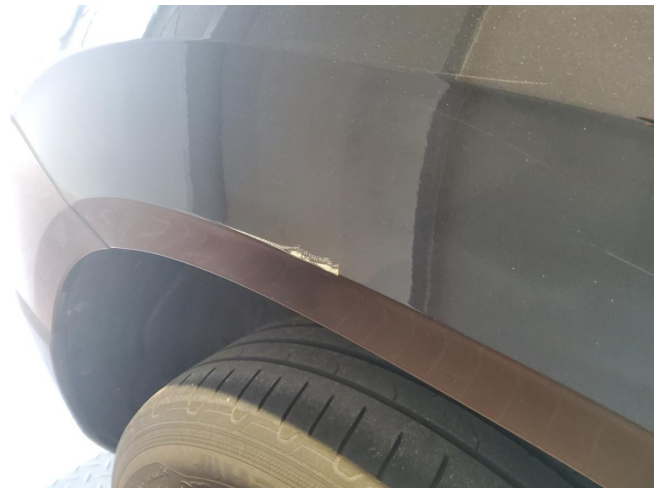
Fondseite rechts - Lackieren

| | Fondseite rechts - Lackieren | 600,00 € |

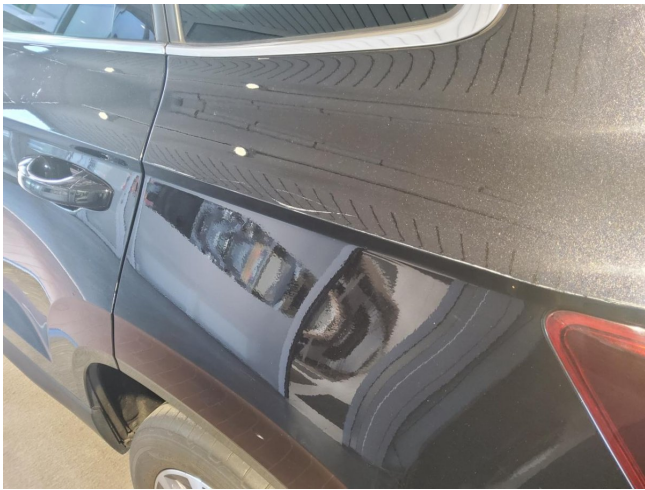
Fondseite links - Lackieren

| | Fondseite links - Lackieren | 600,00 € |

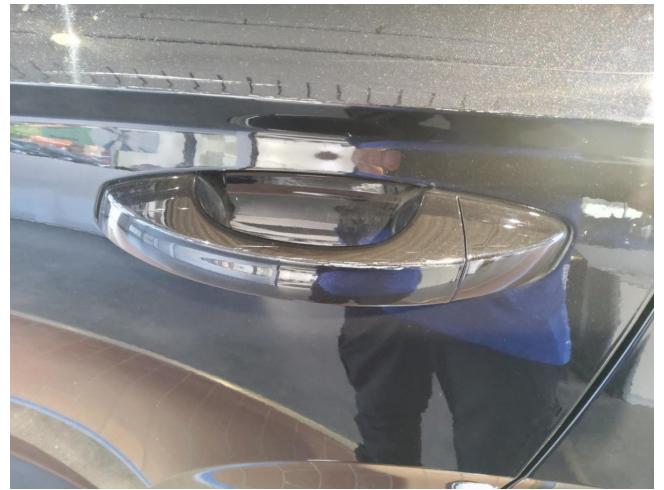
Tür hinten links - Lackieren

| | Tür hinten links - Lackieren | 800,00 € |

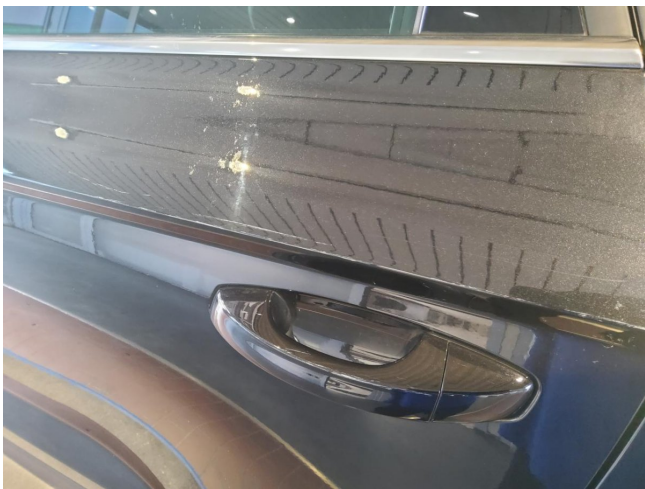
Tür hinten links - Lackieren

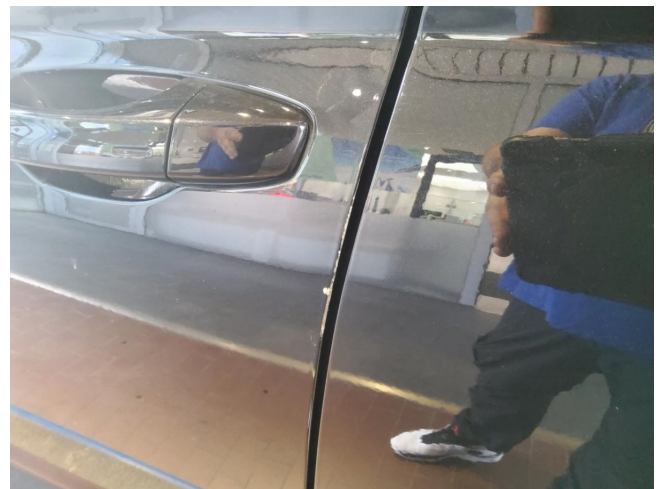
Tür vorne links - SmartRepair

| | Tür vorne links - SmartRepair | 120,00 € |

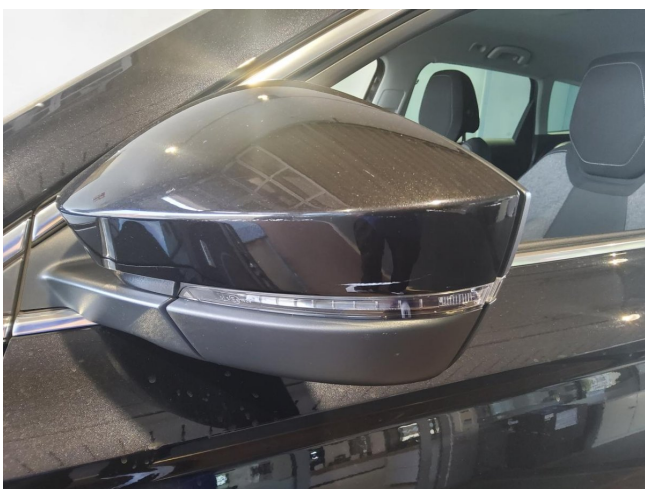
Außenspiegelgehäuse links - Lackieren

| | Außenspiegelgehäuse links - Lackieren | 150,00 € |

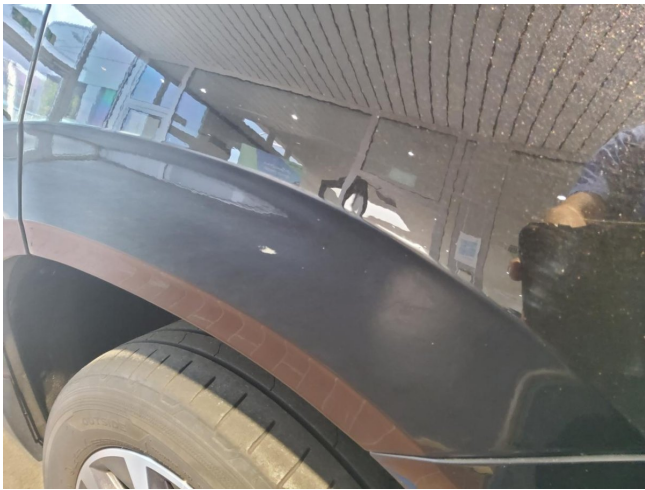
Fondseite links - Lackieren

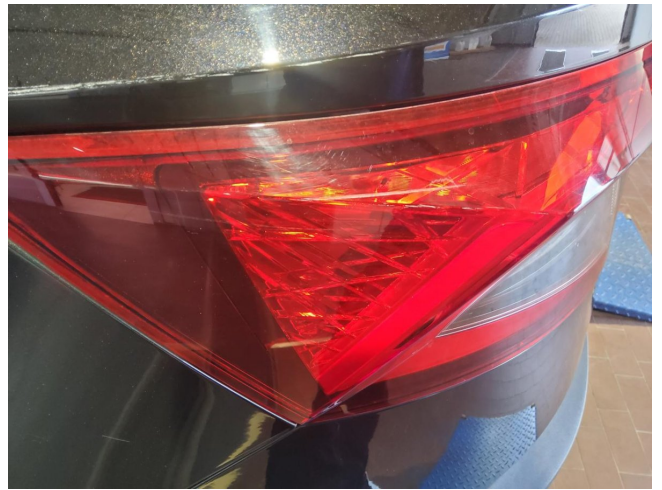
Licht hinten links - Erneuern

| | Licht hinten links - Erneuern | 400,00 € |

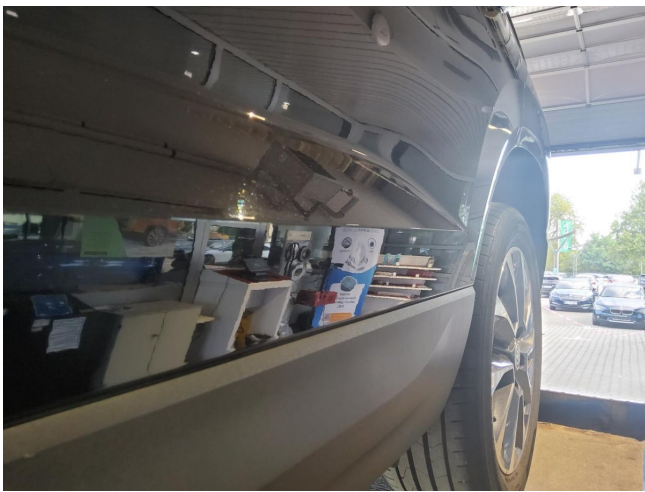
Tür hinten links - SmartRepair

| | Tür hinten links - SmartRepair | 120,00 € |
