## BMW 320 d

EZ 04/2014 | Kombi | Diesel | Schaltgetriebe | 258.371km  
Besteuerung: Regelbesteuert (Deutschland)  
Fahrzeugstandort: 71\*\*\*  
Fahrzeug aufgenommen am: 07.07.2026

# Hinweise zum Zustandsbericht

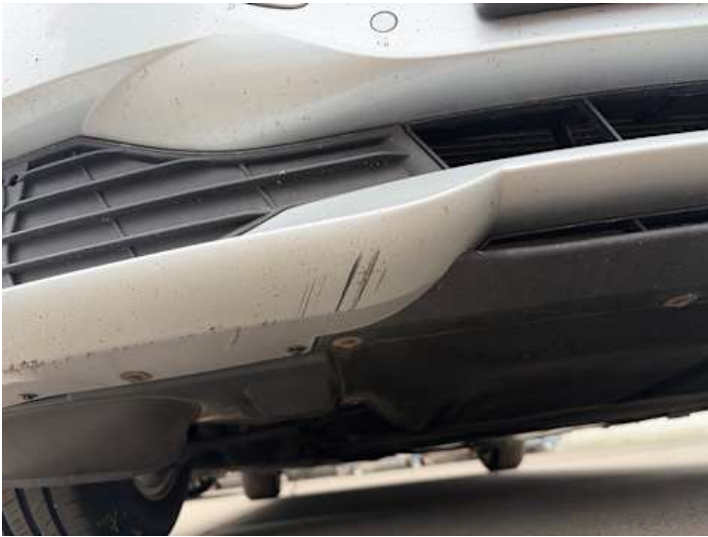
Stoßstange vorne (Kratzer)

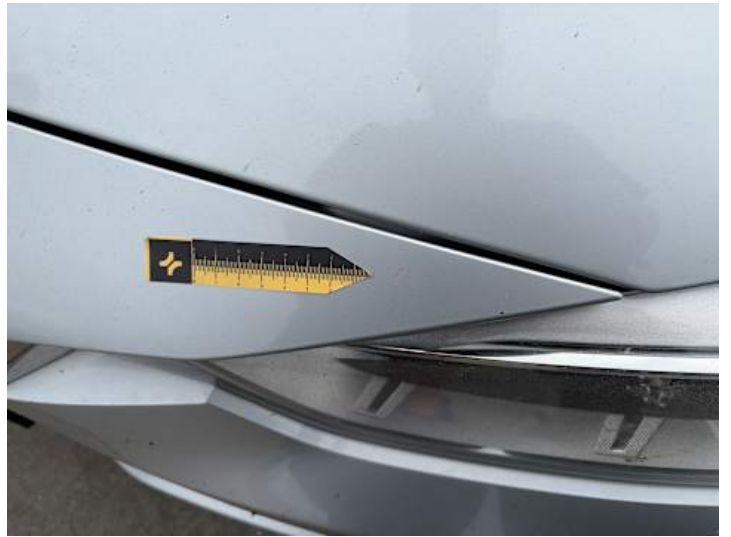
Stoßstange vorne (Kratzer)

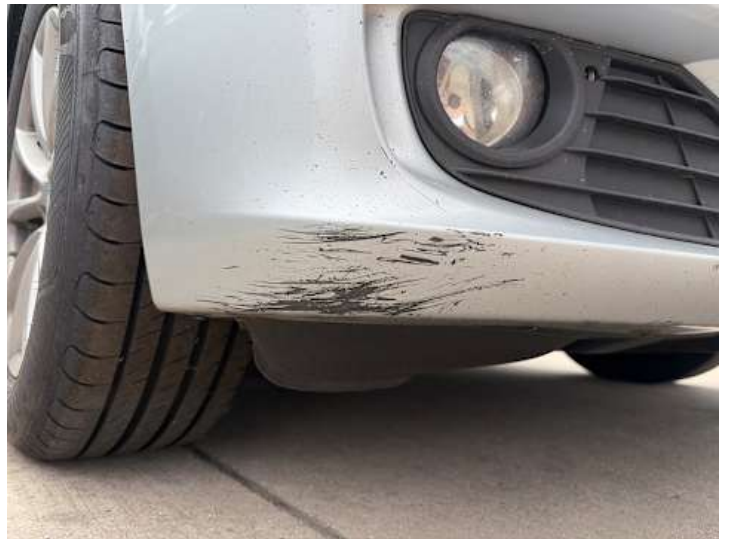
Stoßstange vorne (Kratzer)

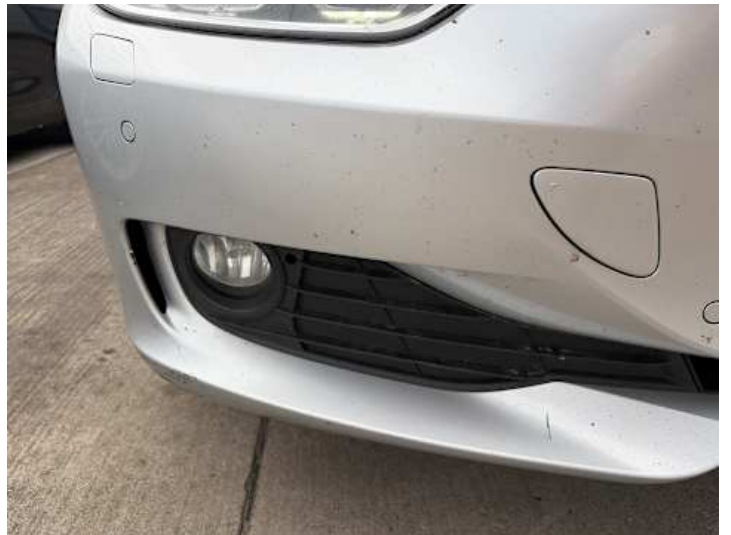
Stoßstange vorne (Kratzer)

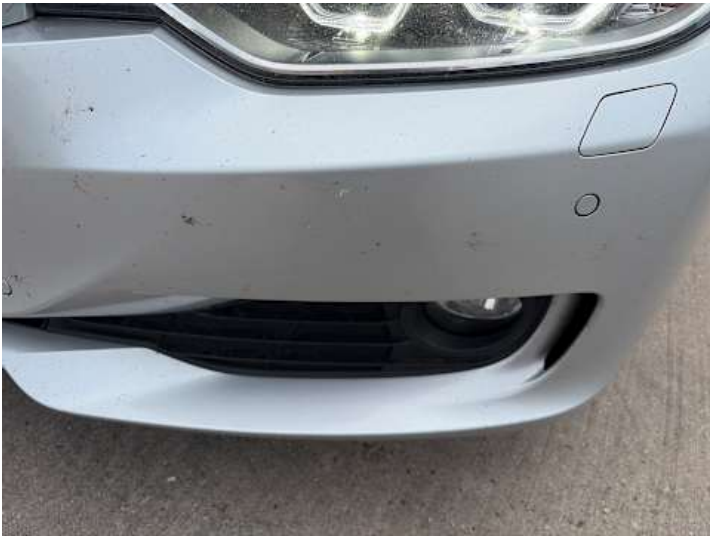
Stoßstange vorne (Kratzer)

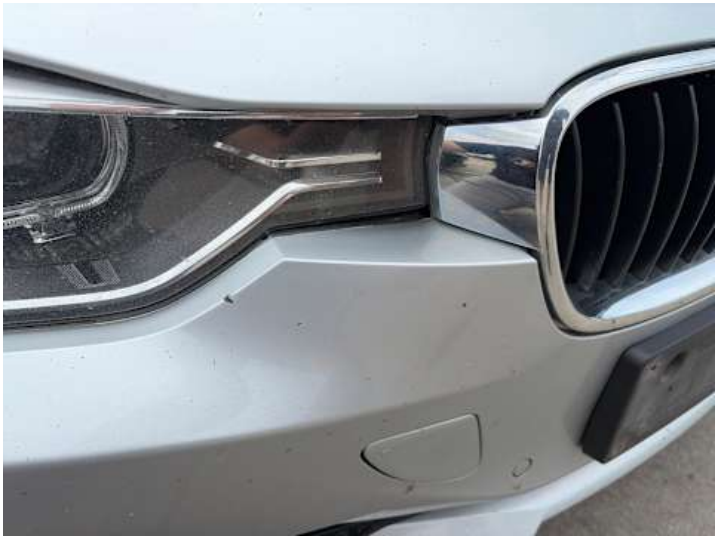
Stoßstange vorne (Spaltmaße ungenau, Kratzer)

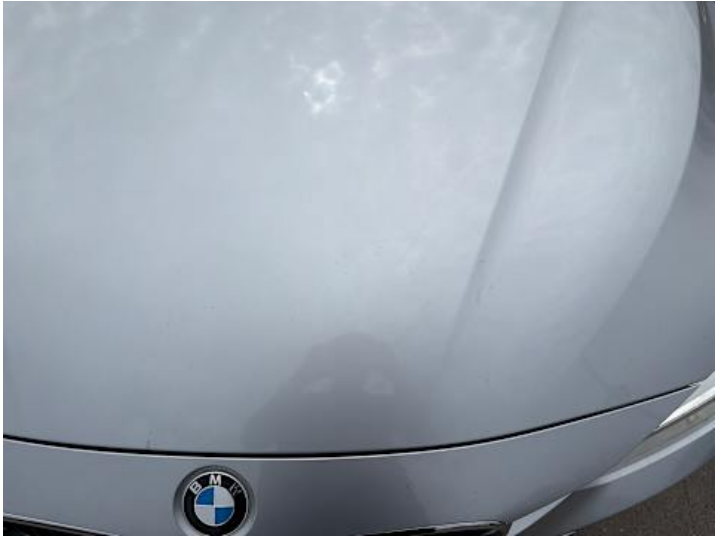
Motorhaube (Steinschlag)

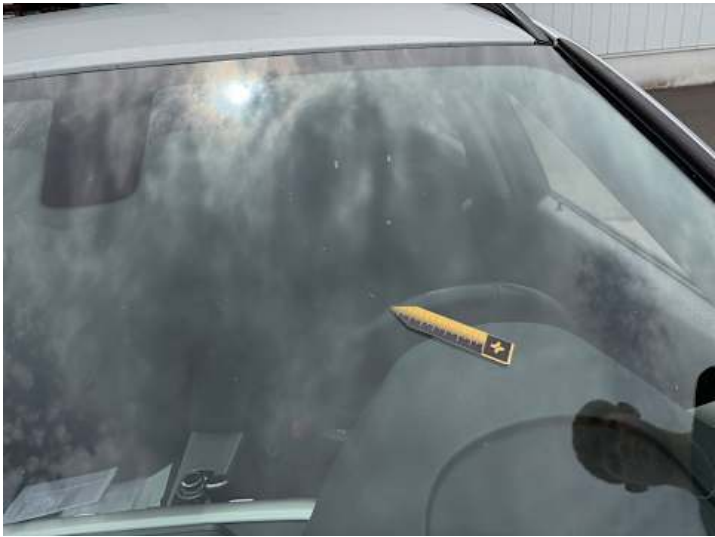
Windschutzscheibe (Steinschlag)

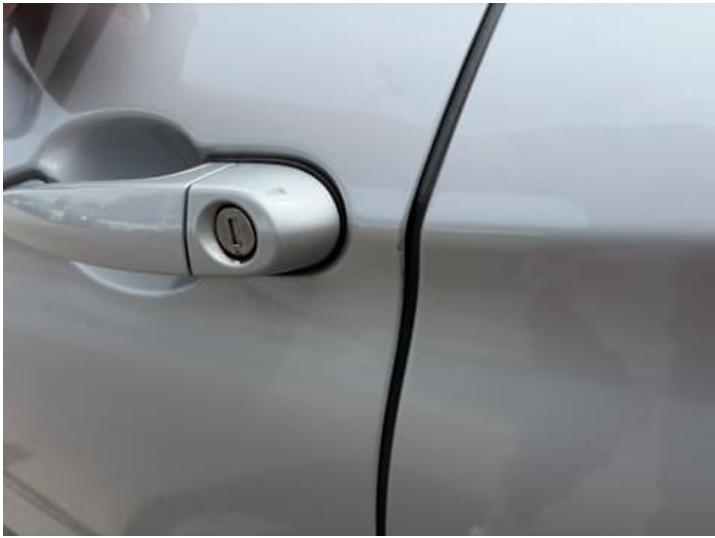
Fahrtür (Kratzer)

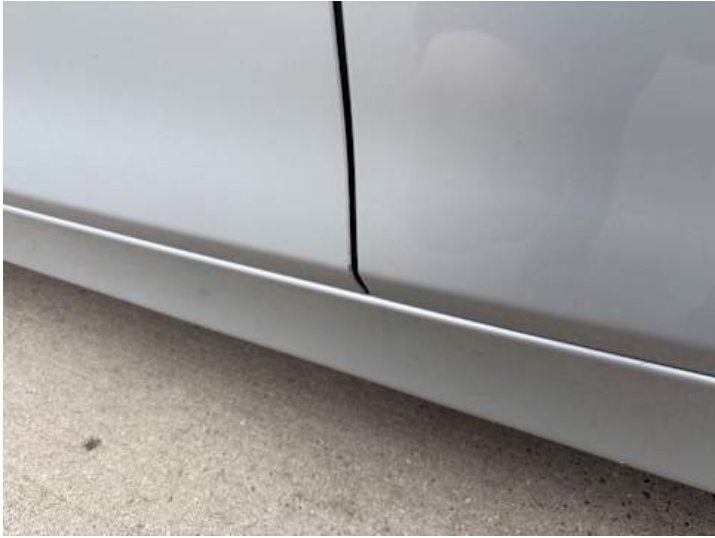
Fahrtür (Lackschaden)

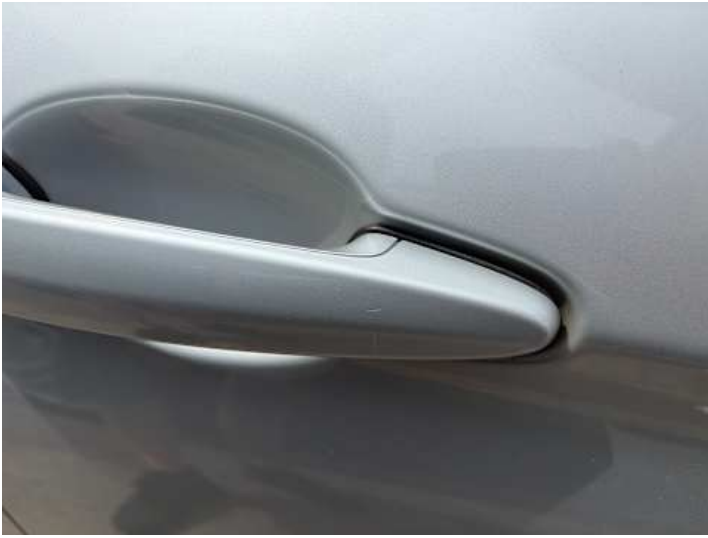
Beifahrtür (Kratzer)

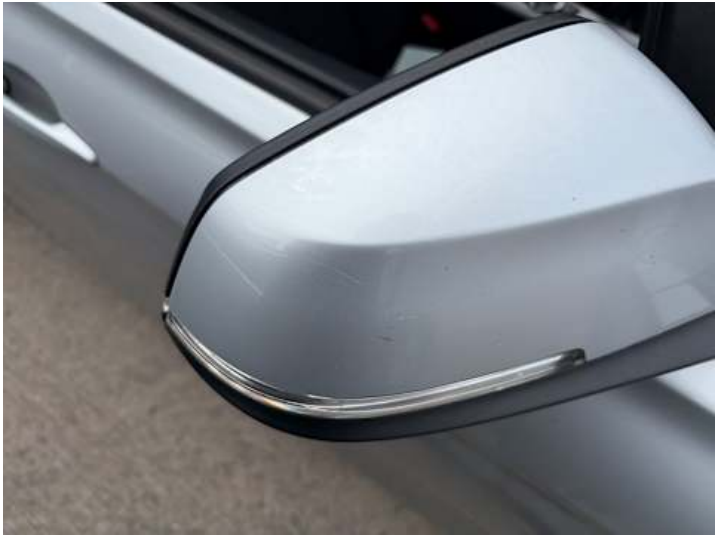
Beifahrtür (Kratzer)

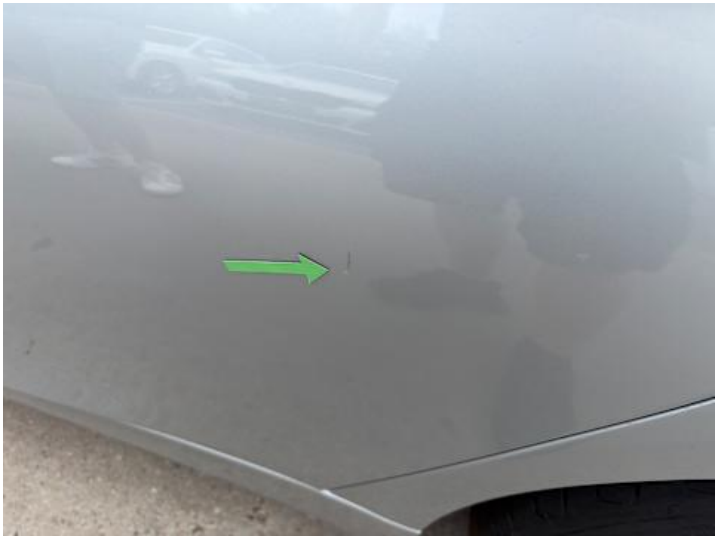
Türe hinten links (Kratzer)

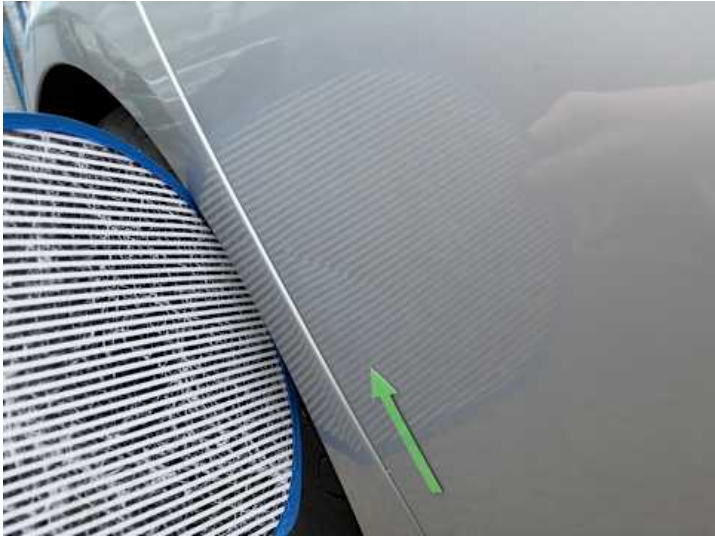
Türe hinten rechts (Delle, Kratzer)

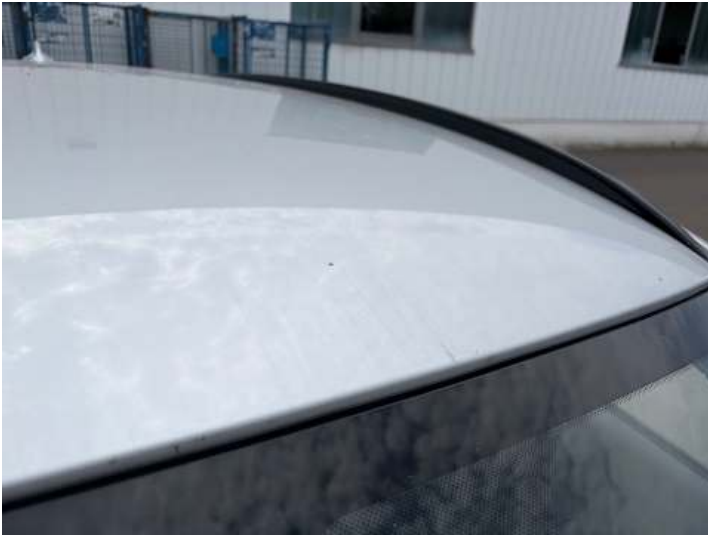
Dach (Lackschaden)

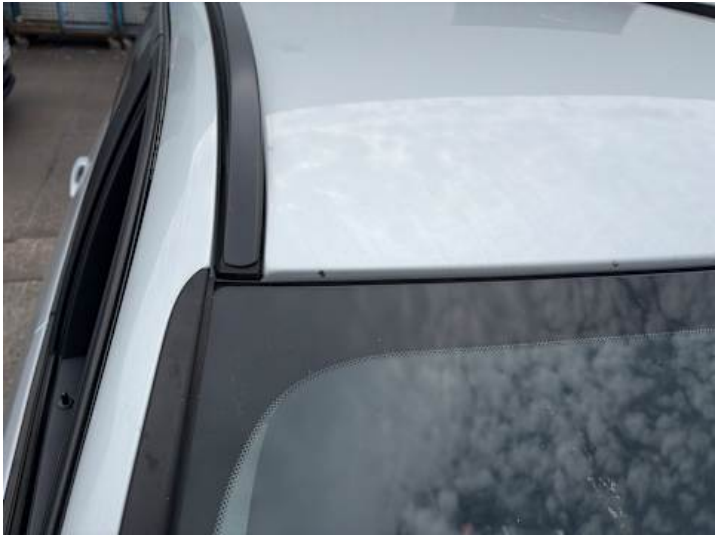
Dach (Lackschaden)

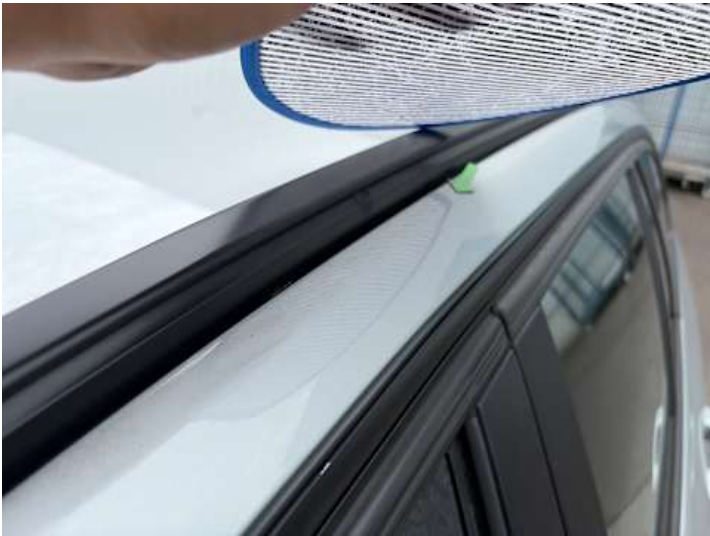
Dach (Delle, Lackschaden)

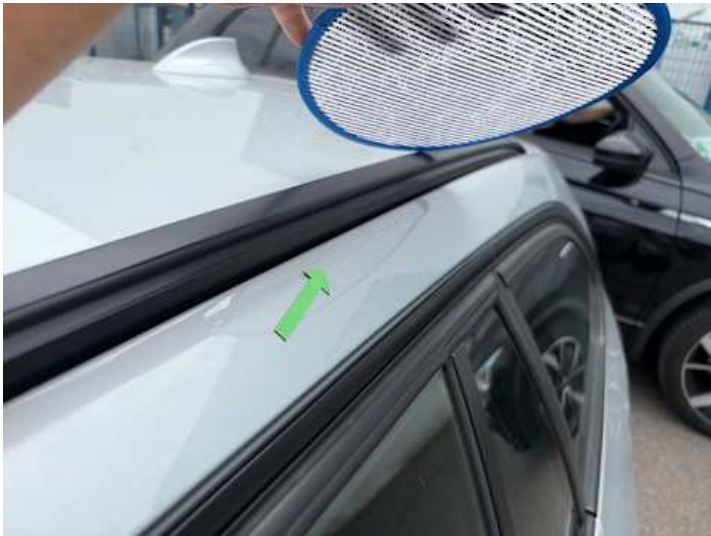
Dach (Delle, Lackschaden)

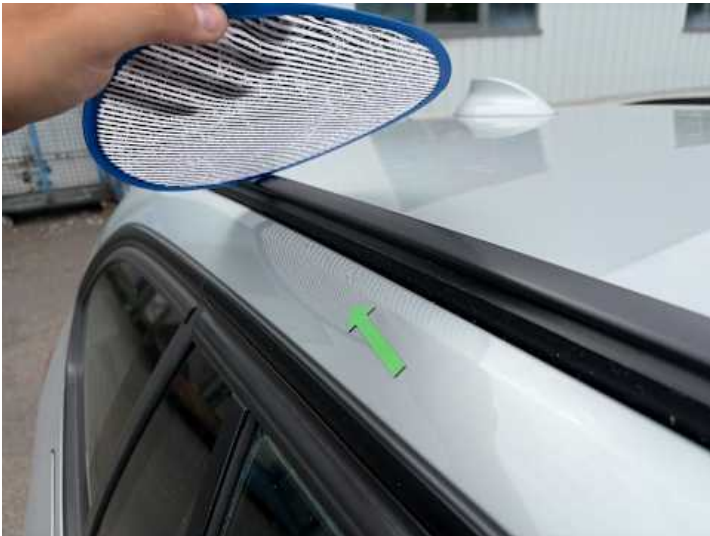
Dach (Delle, Lackschaden)

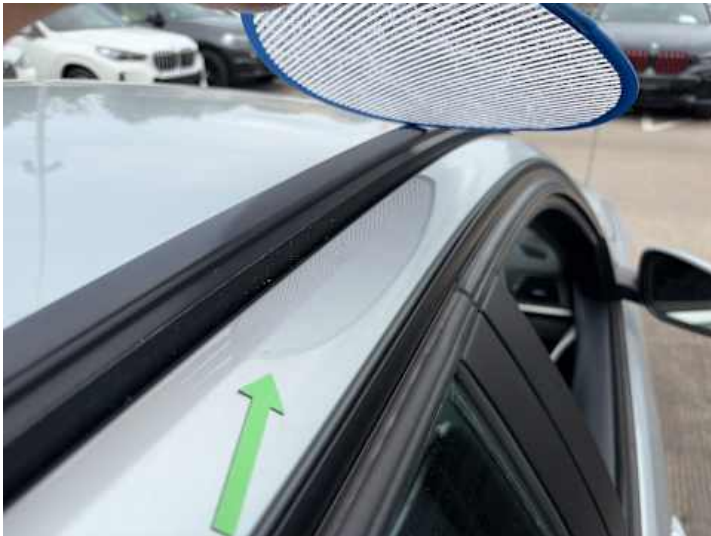
Dach (Delle, Lackschaden)

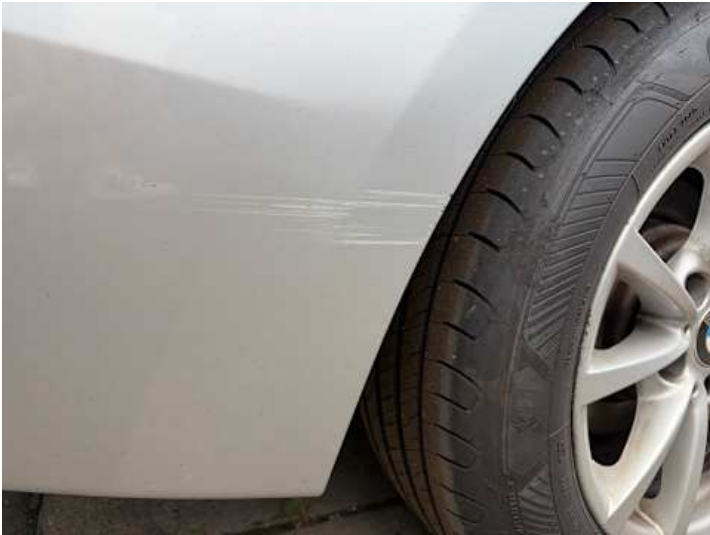
Stoßstange hinten (Kratzer, Verformung)

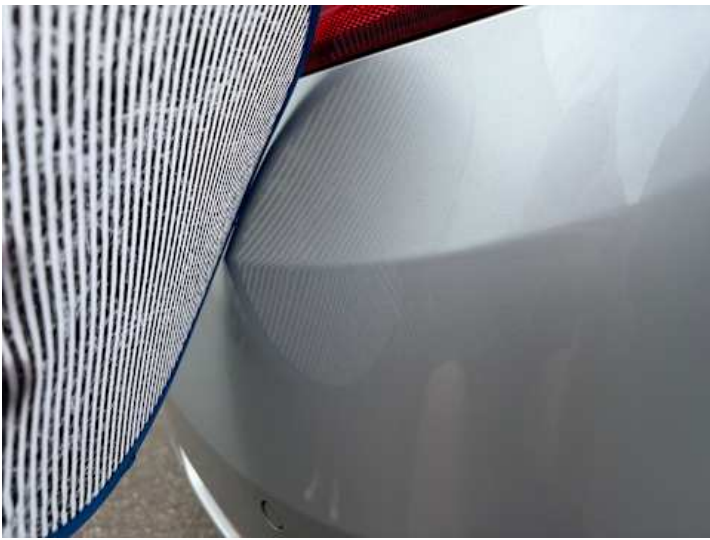
Stoßstange hinten (Kratzer, Verformung)

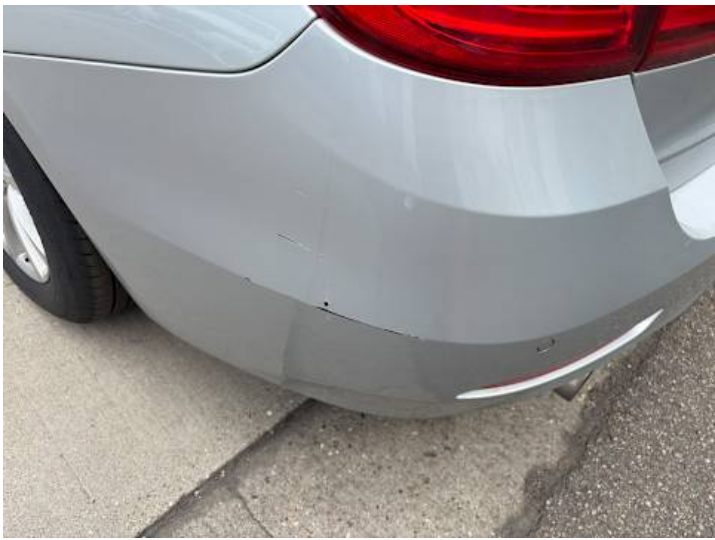
Stoßstange hinten (Kratzer)

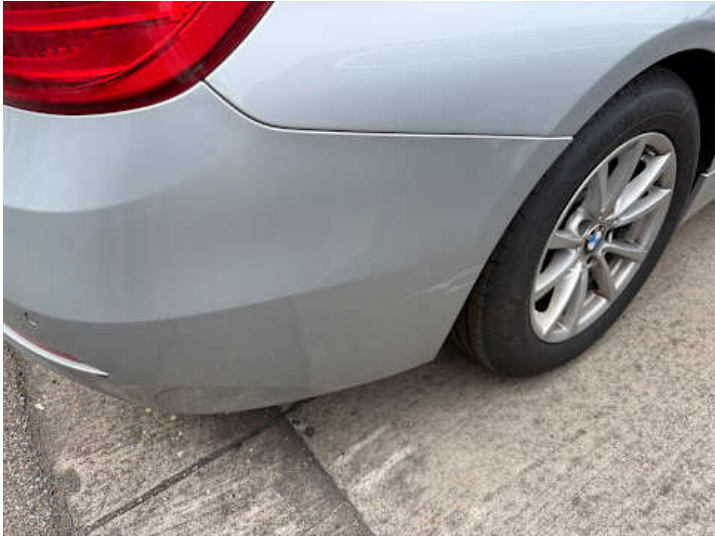
Stoßstange hinten (Kratzer)

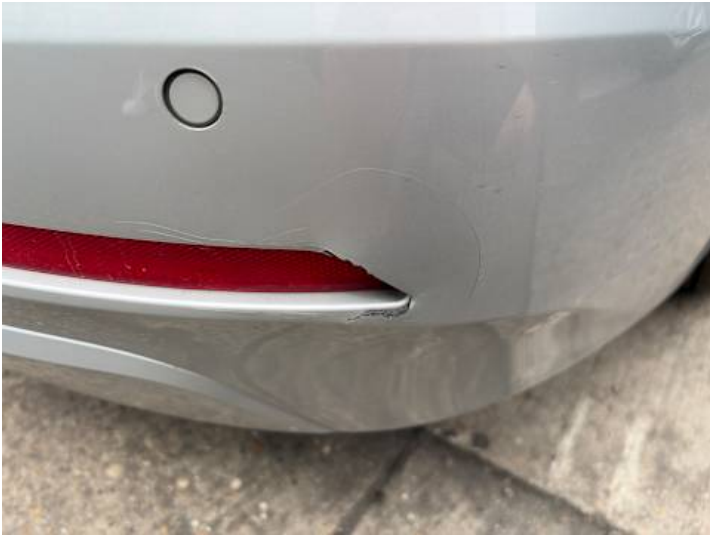
Stoßstange hinten (Riss/Bruch)

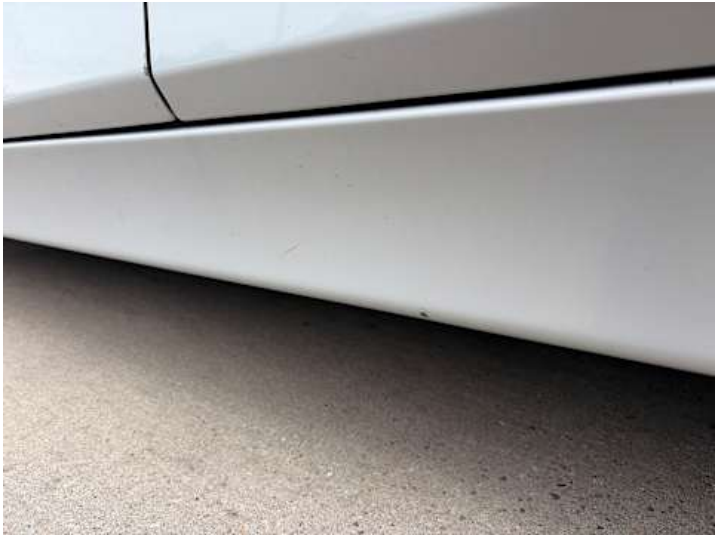
Schweller links (Kratzer)

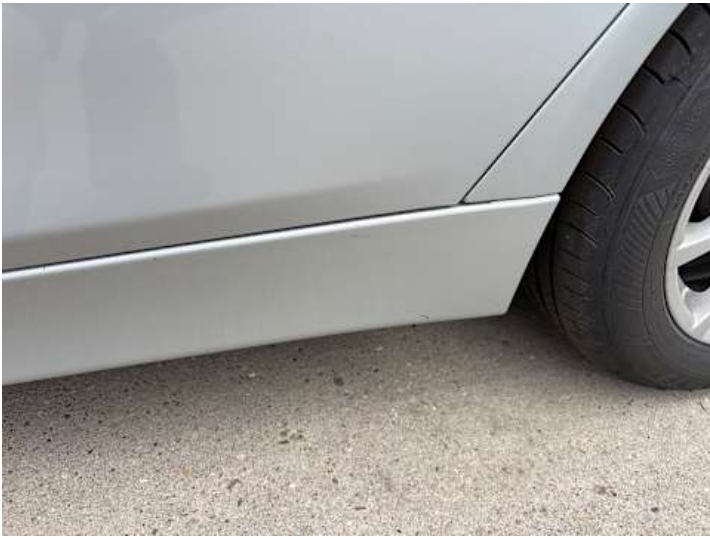
Schweller links (Kratzer)

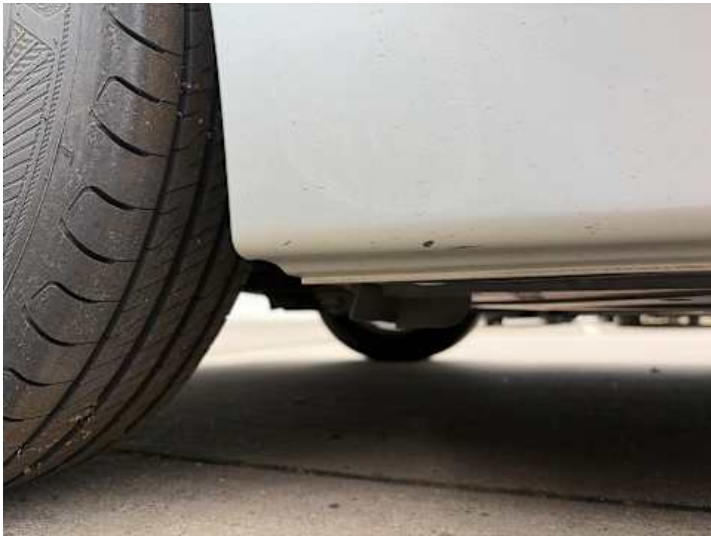
Schweller rechts (Kratzer)

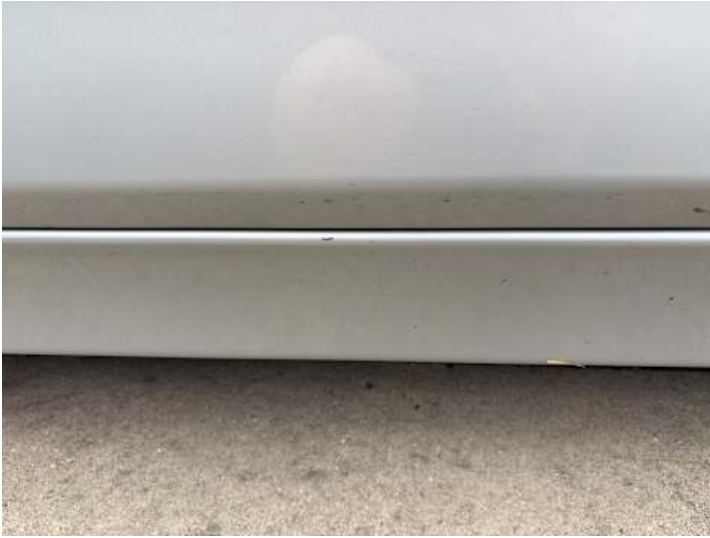
Schweller rechts (Kratzer)

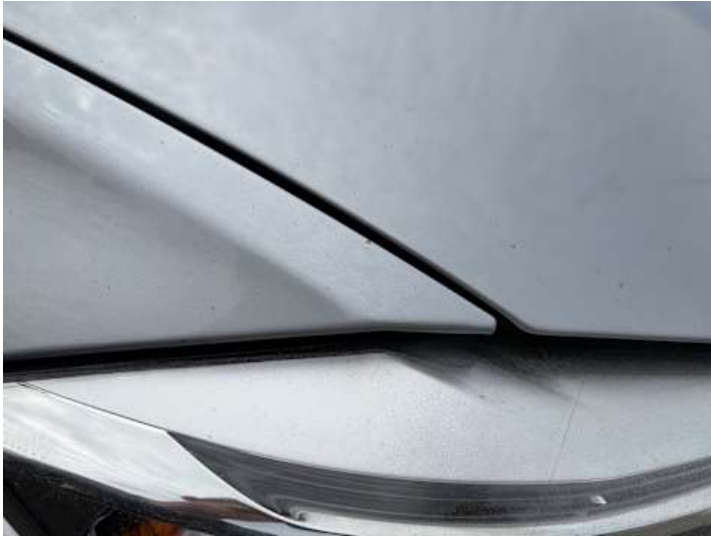
Kotflügel vorne rechts (Steinschlag)

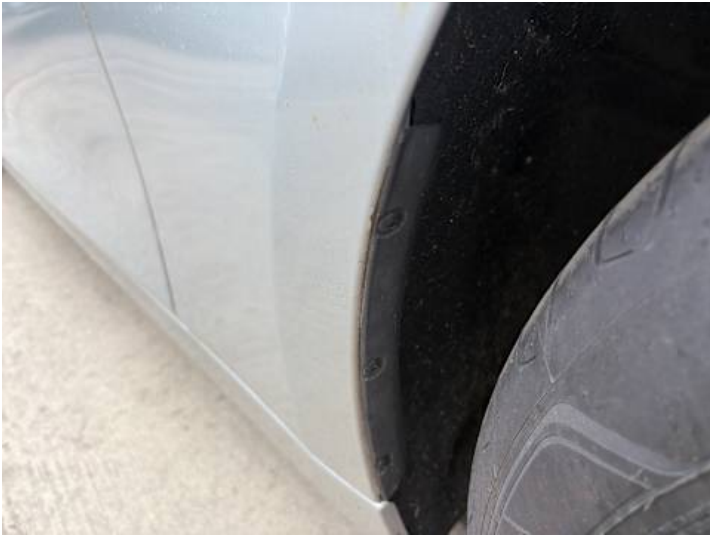
Kotflügel vorne rechts (Rost)

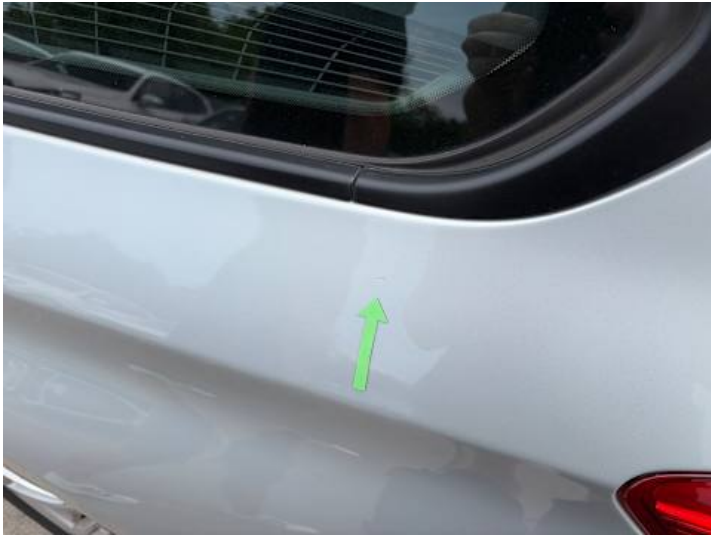
| Fahrzeugteil | Lackschichtdicke (in µm) | Fahrzeugteil | Lackschichtdicke (in µm) |
|---|---|---|---|
| Seitenteil hinten links | 900 | Seitenteil hinten rechts | 180 |

Seitenteil hinten links (Kratzer)

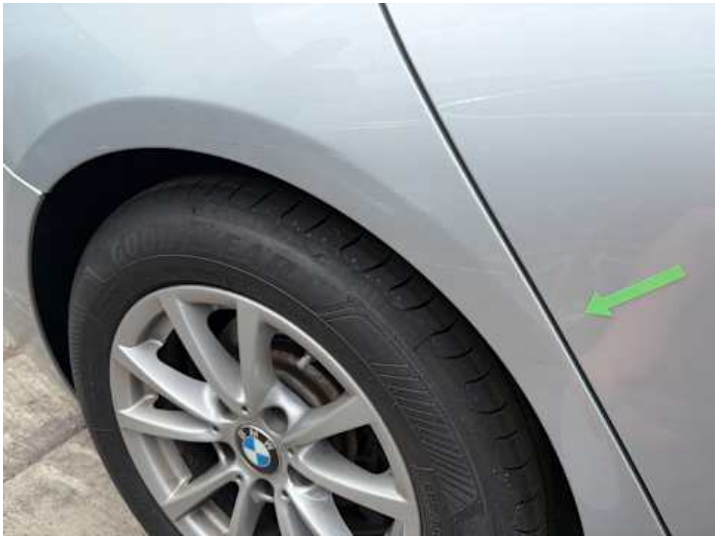
Seitenteil hinten rechts (Kratzer, Delle)

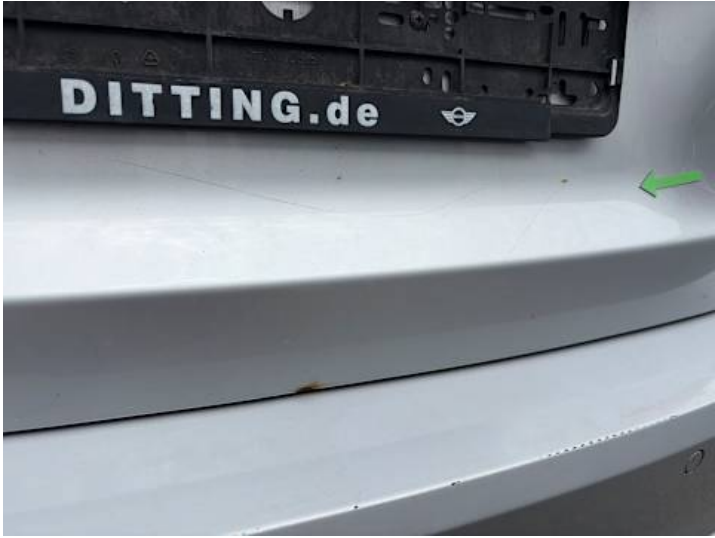
Heckklappe (Kratzer, Rost)

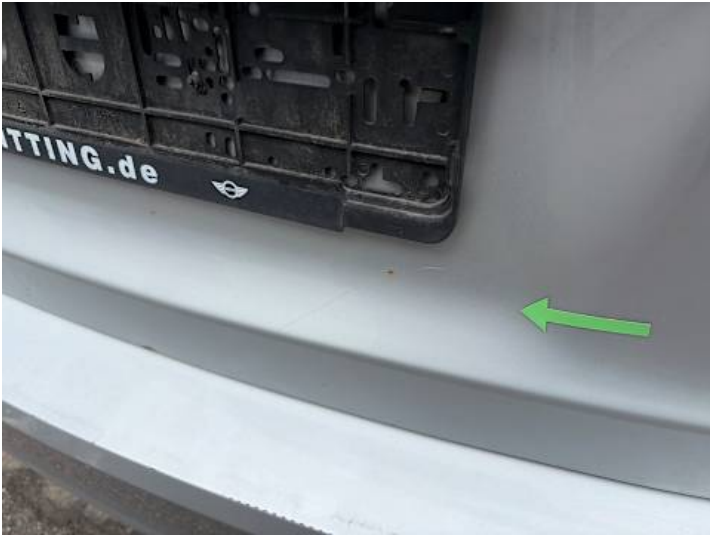
Heckklappe (Kratzer, Rost)

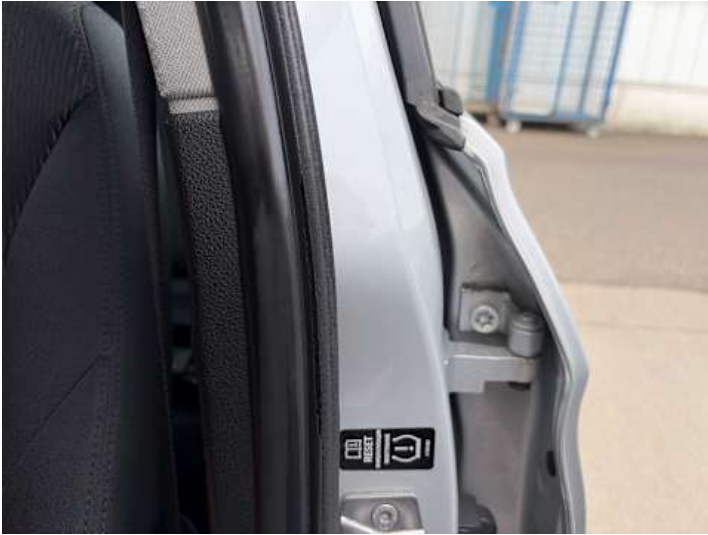
Innenraum (Riss/Bruch)

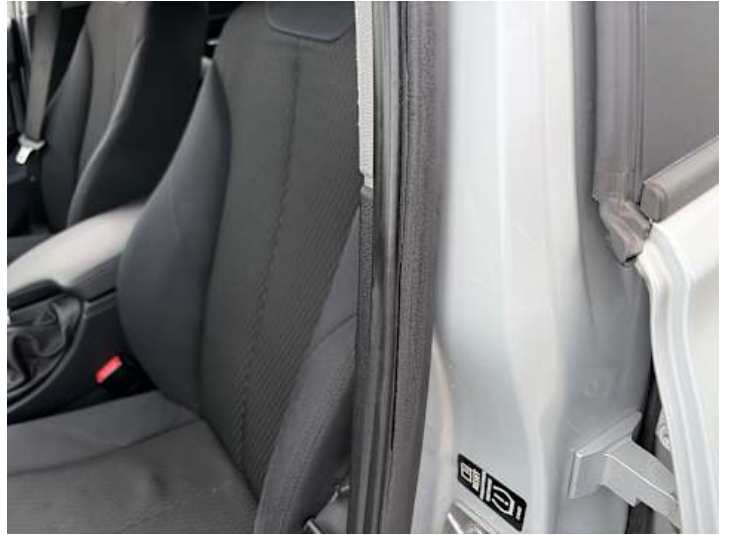
Innenraum (Verschleiß)

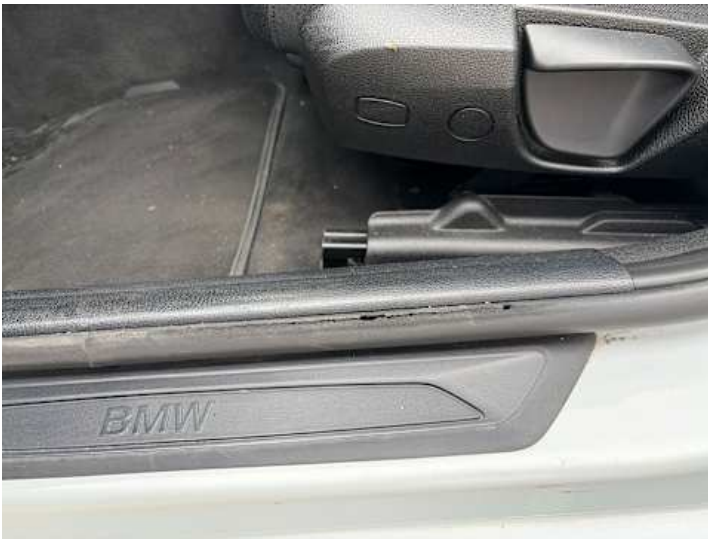
Innenraum (Verschleiß)

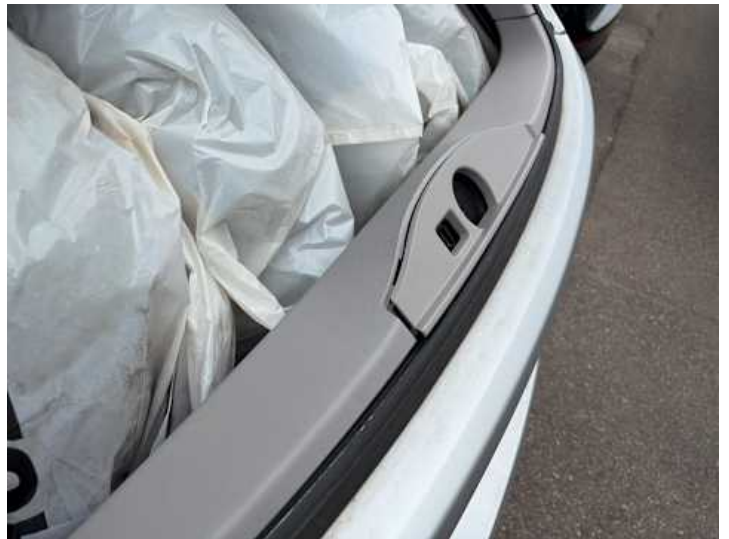
Innenraum (Riss/Bruch)

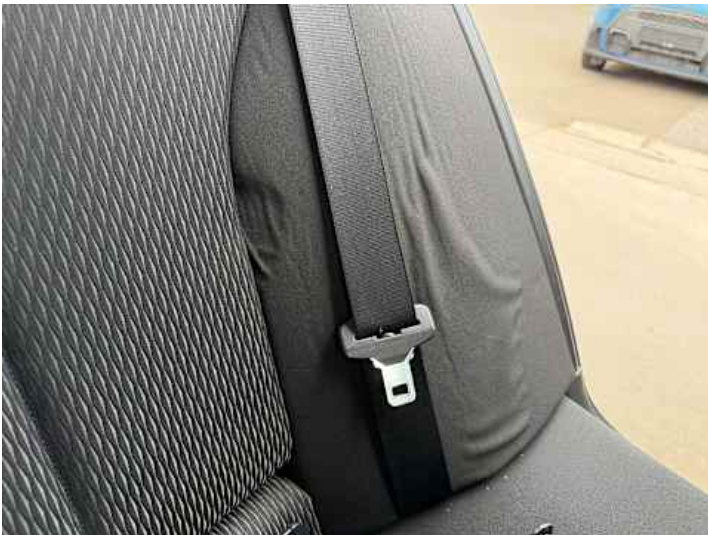
Innenraum (Diverse Schäden)

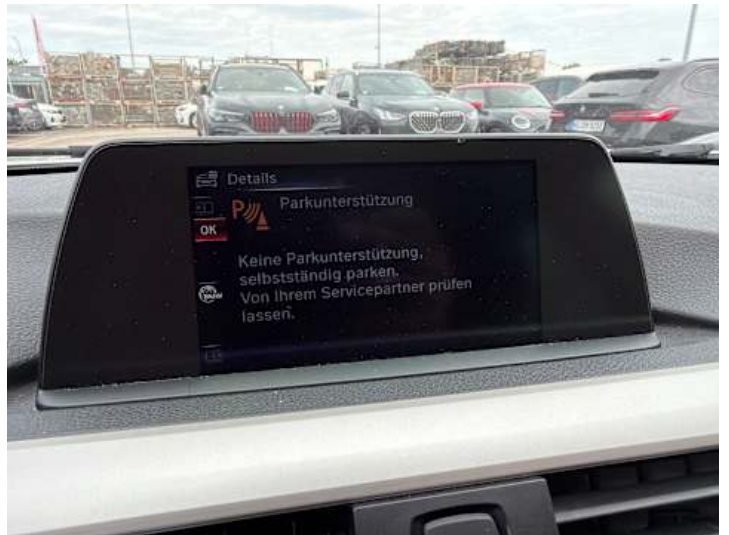
Innenraum (Anderer Schaden): Einparkhilfe ohne Funktion

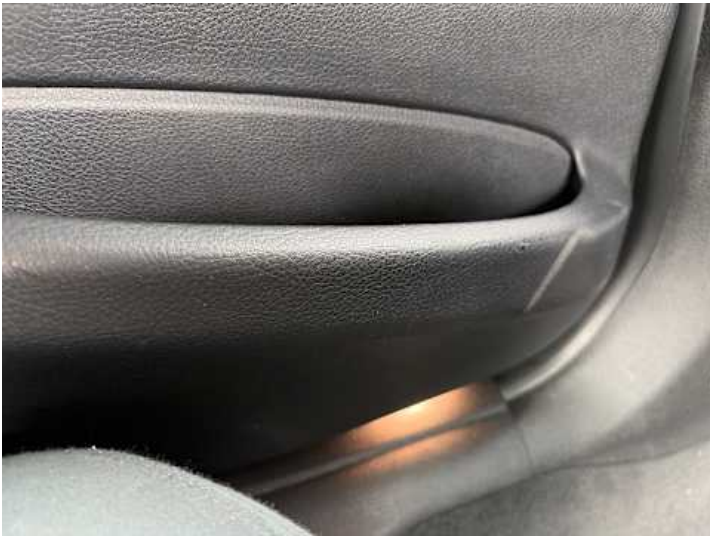
Innenraum (Kratzer)

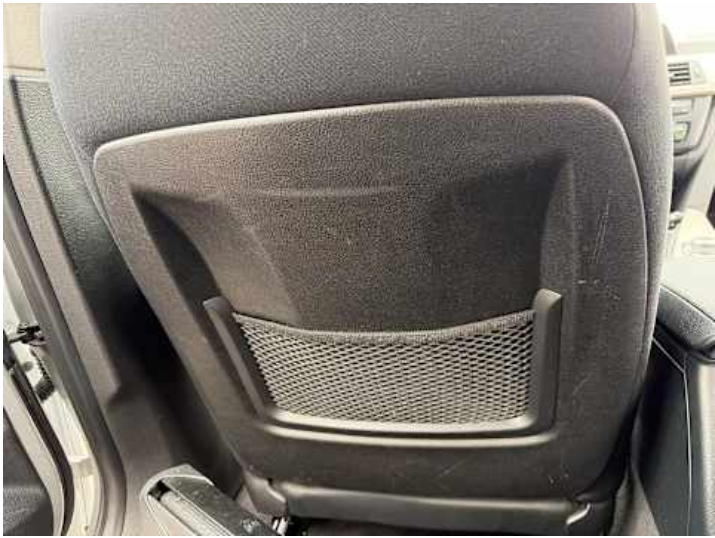
Innenraum (Kratzer)

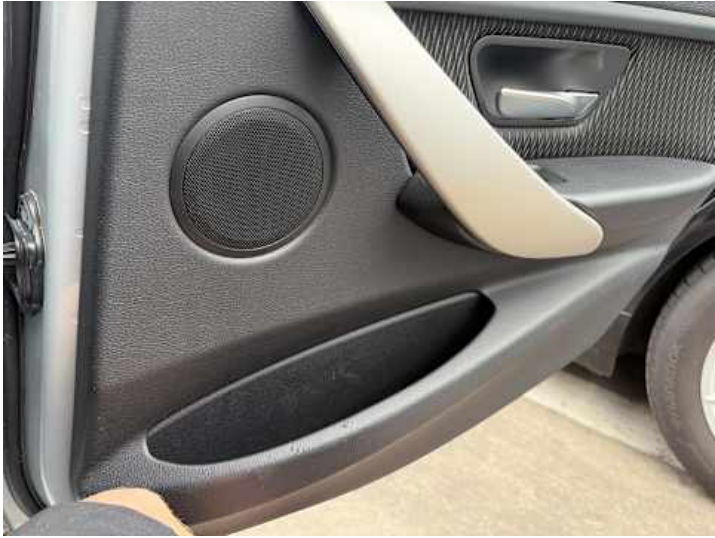
Innenraum (Kratzer)

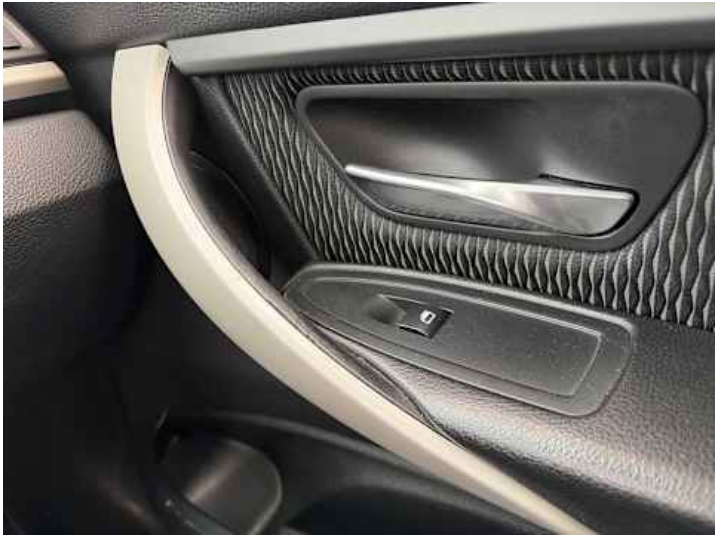
Innenraum (Kratzer)

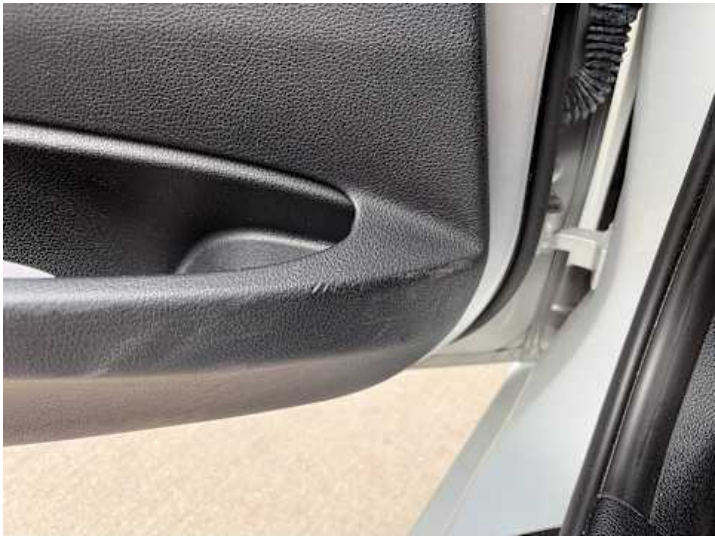
Innenraum (Kratzer)

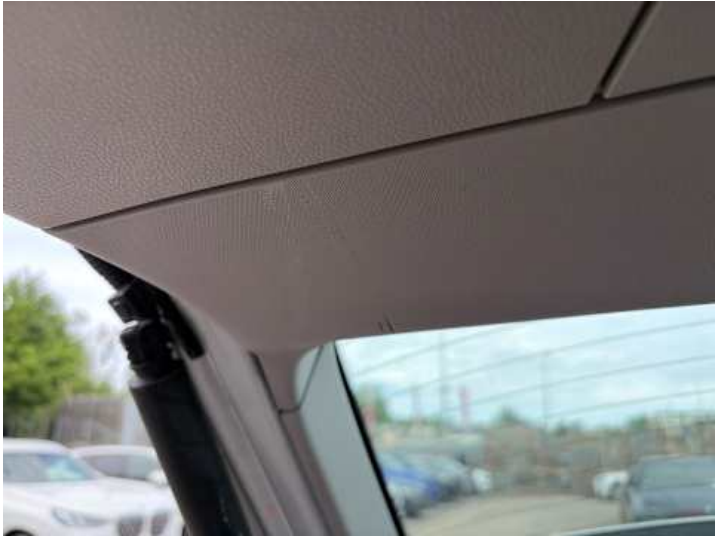
Innenraum (Kratzer)

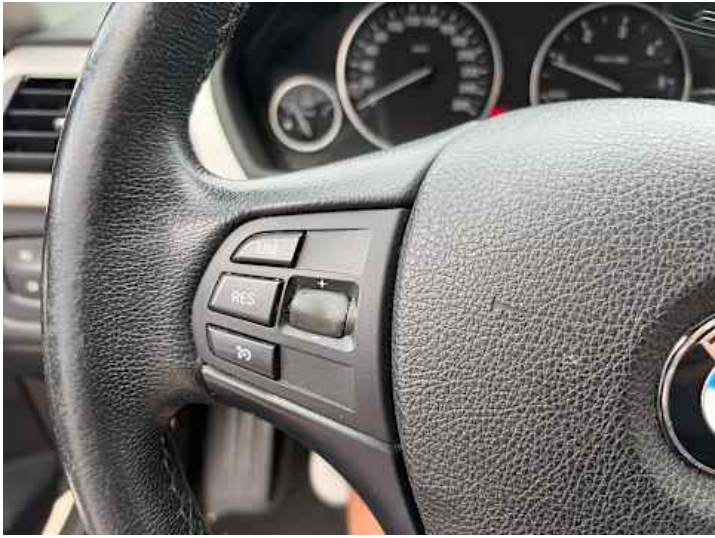
Innenraum (Verschleiß)
