## Porsche Cayenne Basis

EZ 10/2006 | Geländewagen | Benzin | Automatikgetriebe | 191.796km  
Besteuerung: Differenzbesteuert (§25a UStG)  
Fahrzeugstandort: 45\*\*\*  
Fahrzeug aufgenommen am: 30.07.2026

# Hinweise zum Zustandsbericht

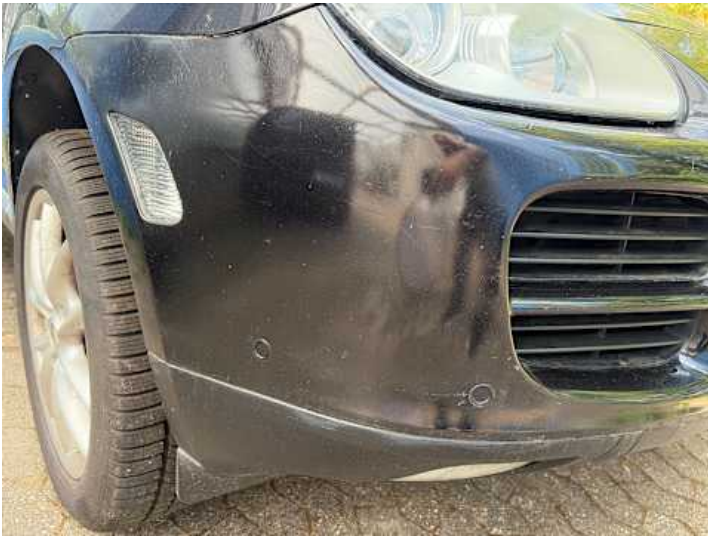
Stoßstange vorne (Lackschaden, Kratzer, Unsachgemäß instand gesetzt)

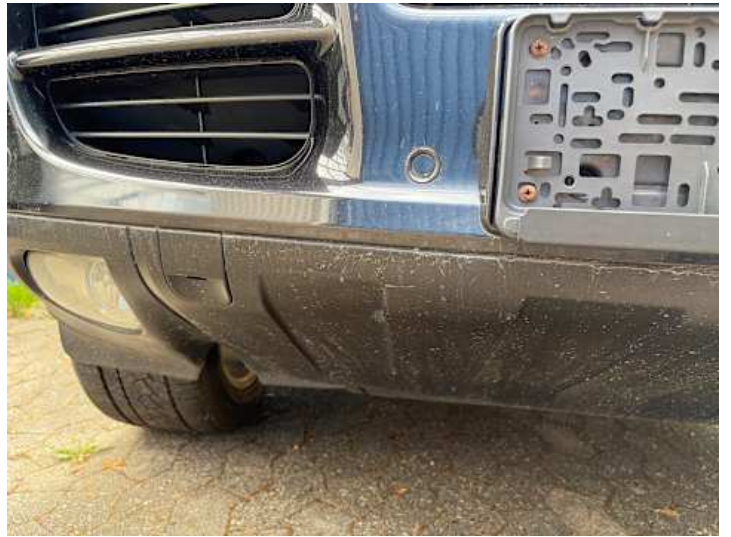
Stoßstange vorne (Lackschaden, Kratzer, Unsachgemäß instand gesetzt)

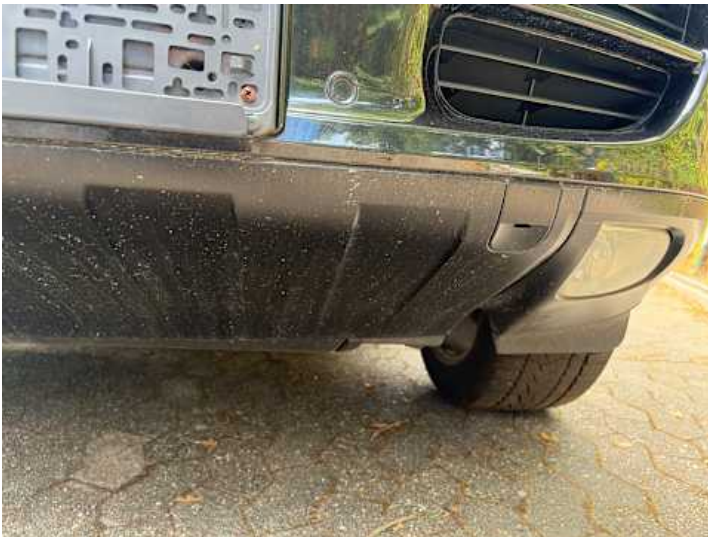
Stoßstange vorne (Lackschaden, Kratzer, Unsachgemäß instand gesetzt)

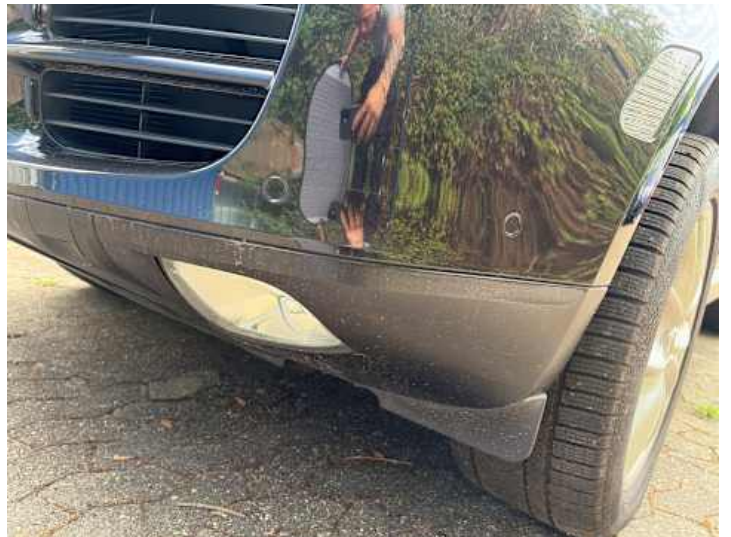
Stoßstange vorne (Lackschaden, Kratzer, Unsachgemäß instand gesetzt)

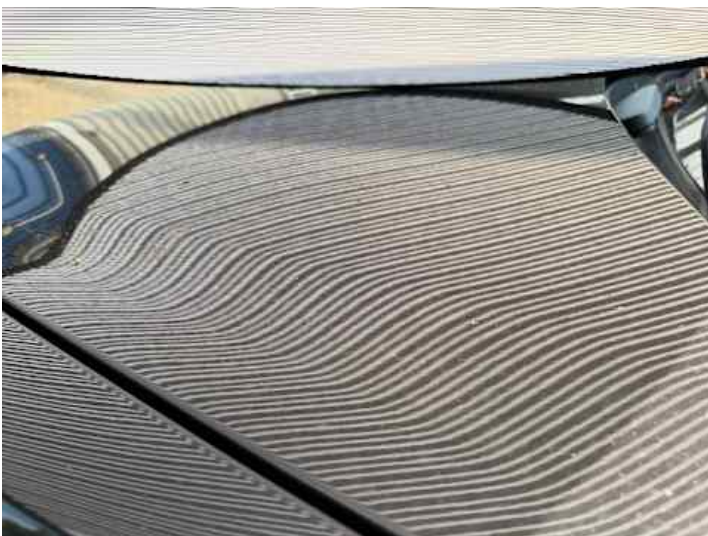
Motorhaube (Delle)

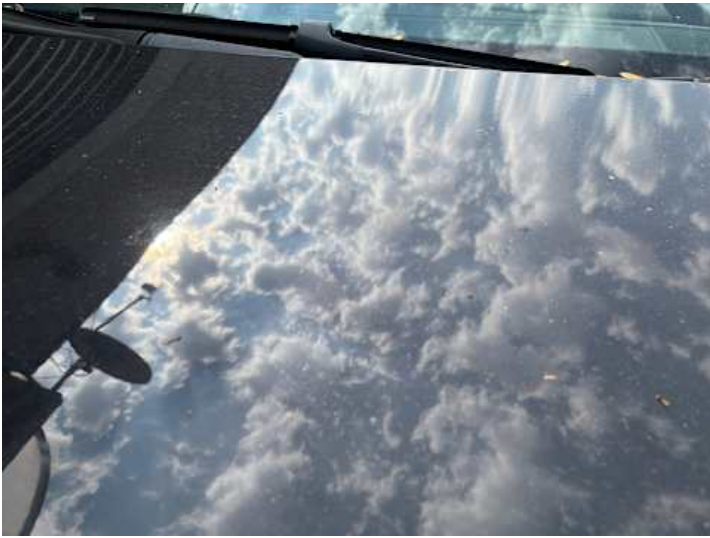
Motorhaube (Lackschaden, Kratzer)

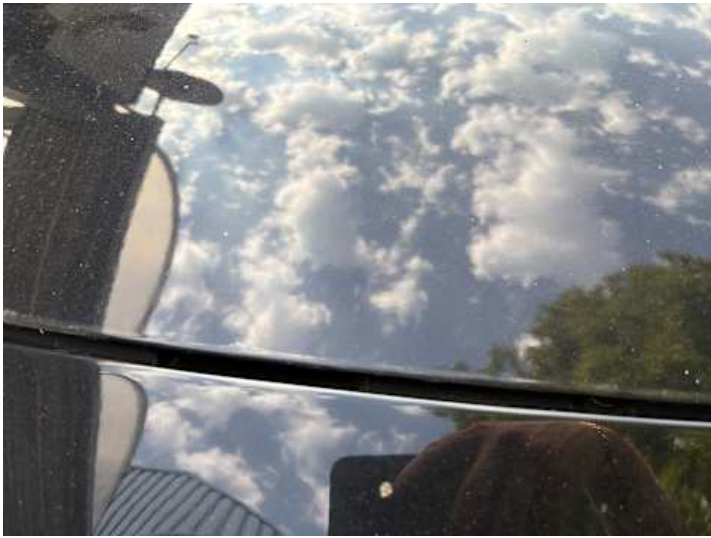
Motorhaube (Lackschaden, Kratzer)

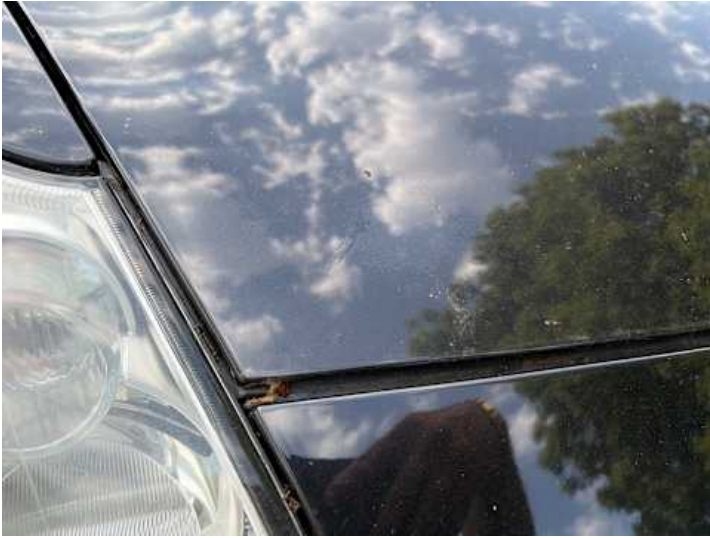
Motorhaube (Lackschaden, Kratzer)

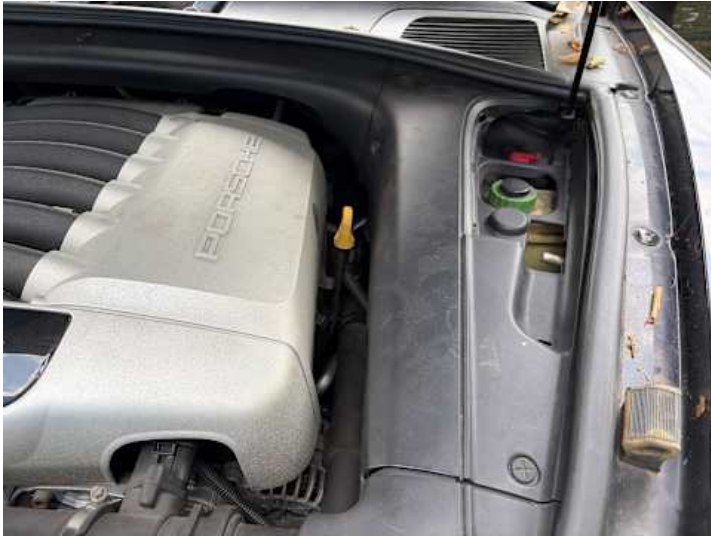
Motorhaube (Anderer Schaden): Kappe fehlt

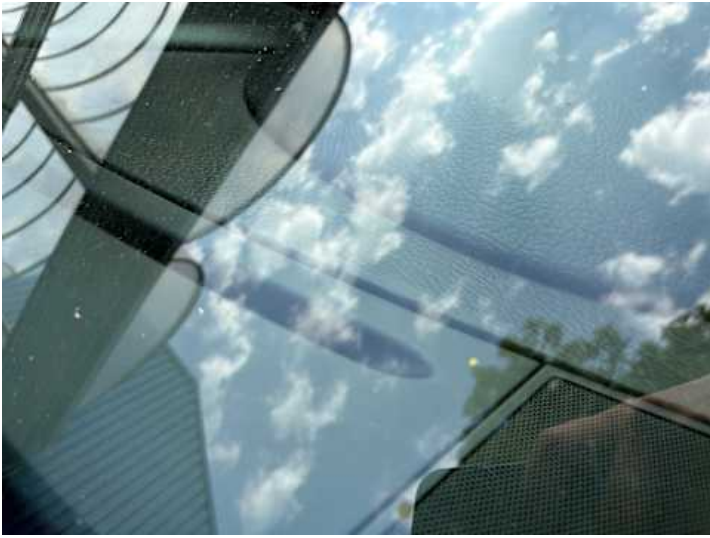
Windschutzscheibe (Steinschlag)

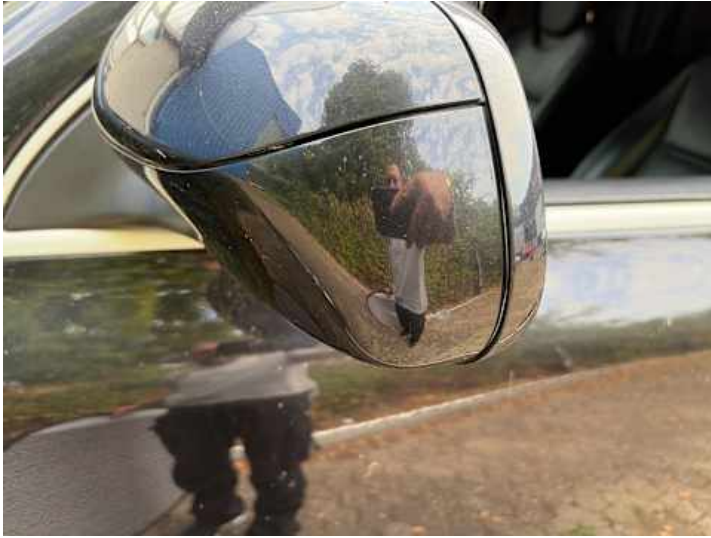
Fahrtür (Lackschaden, Kratzer)

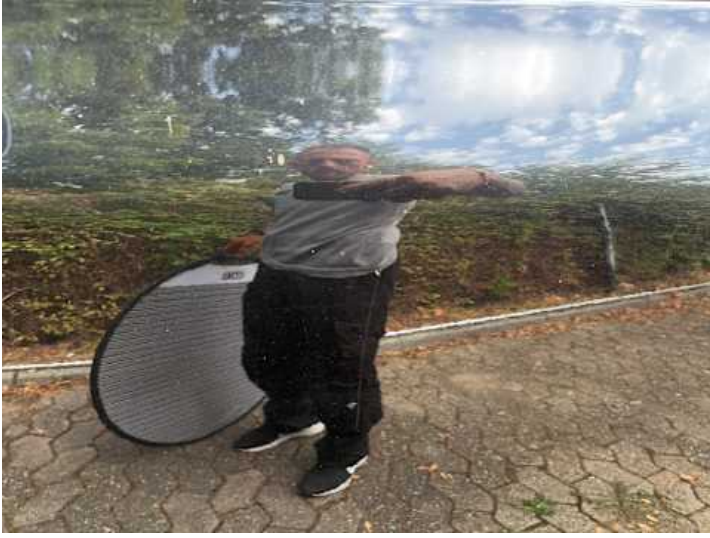
Fahrtür (Lackschaden, Kratzer)

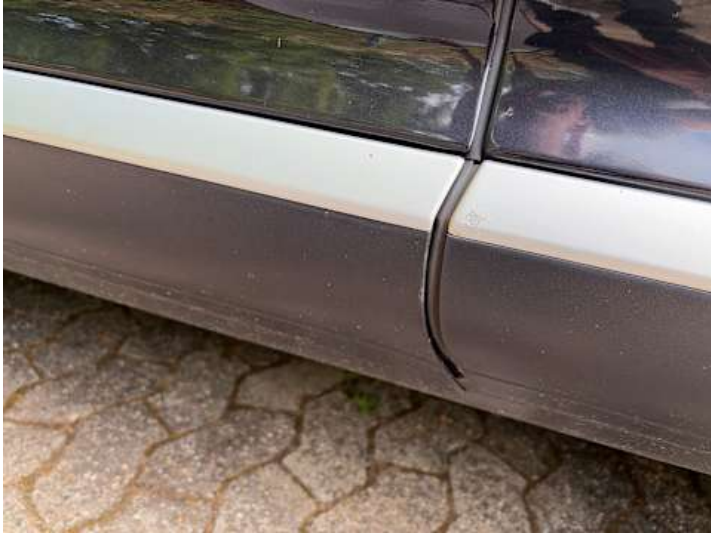
Fahrtür (Lackschaden, Kratzer)

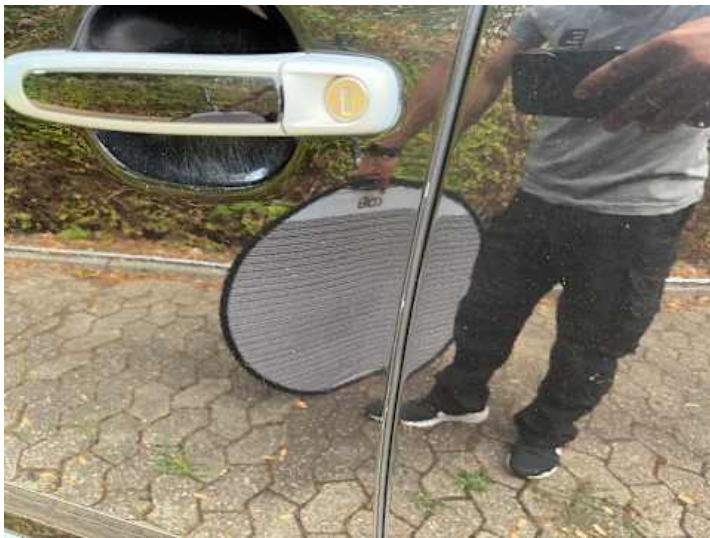
Fahrtür (Lackschaden, Kratzer)

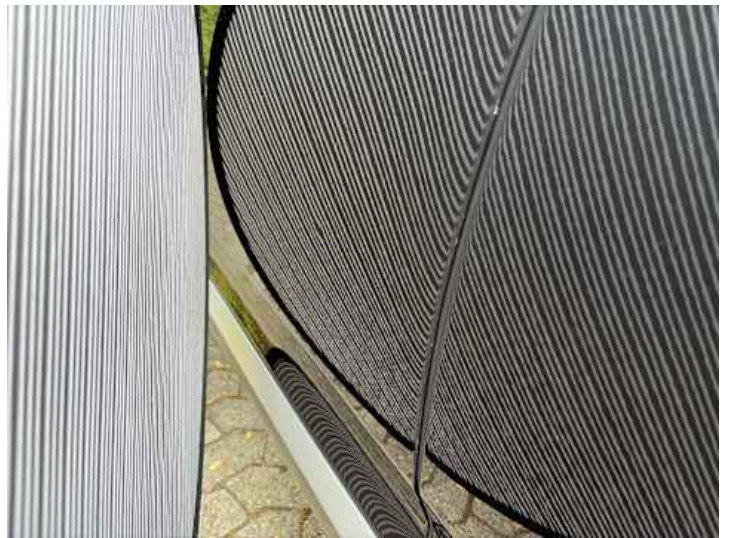
Fahrtür (Delle)

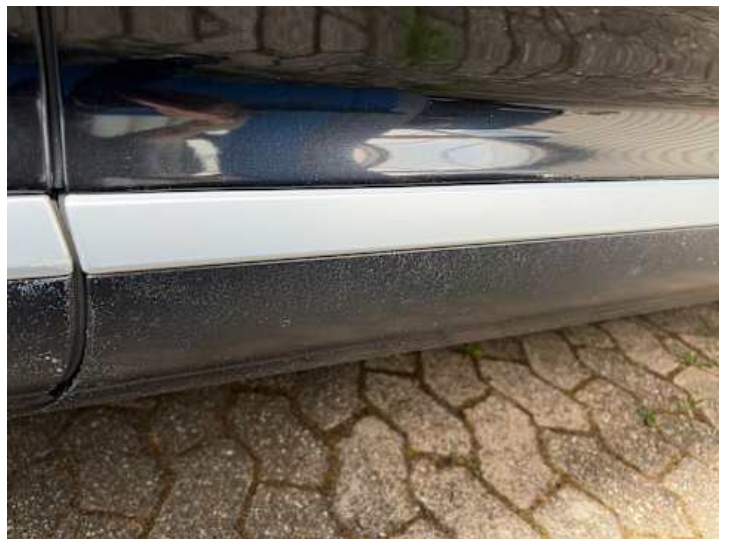
Beifahrtür (Lackschaden, Kratzer)

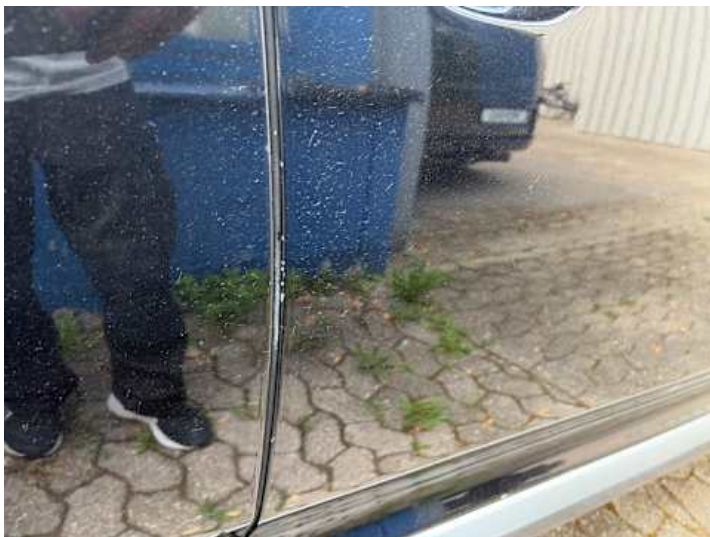
Beifahrtür (Lackschaden, Kratzer)

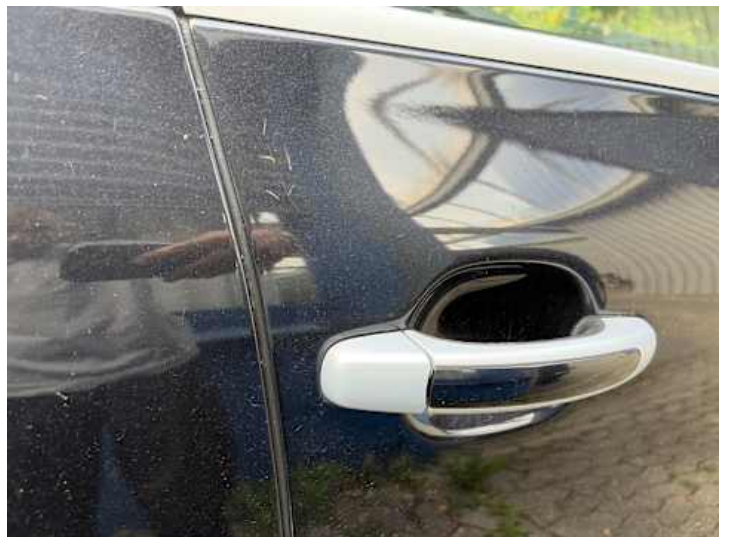
Beifahrtür (Lackschaden, Kratzer)

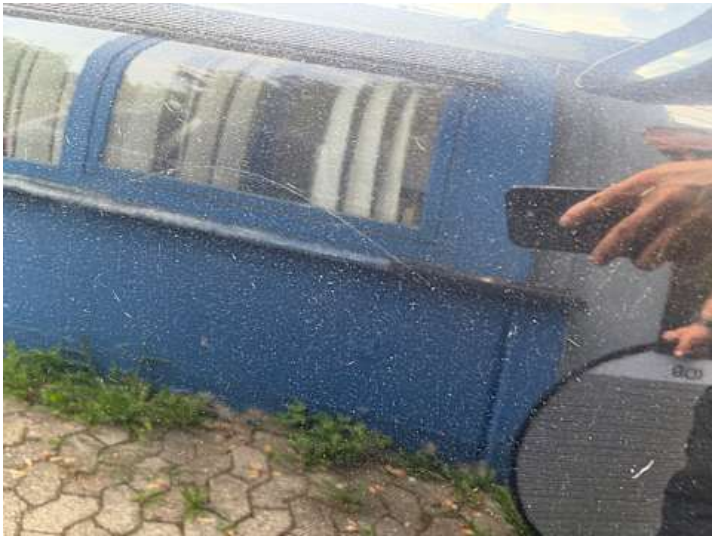
Beifahrertür (Lackschaden, Kratzer)

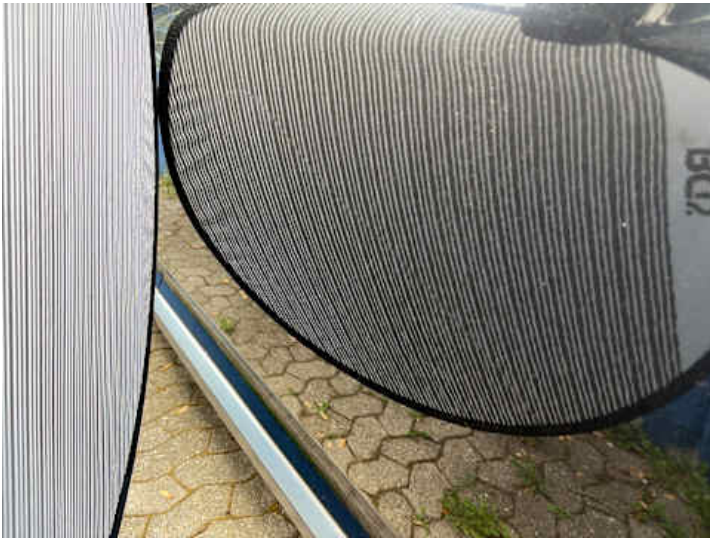
Beifahrertür (Delle)

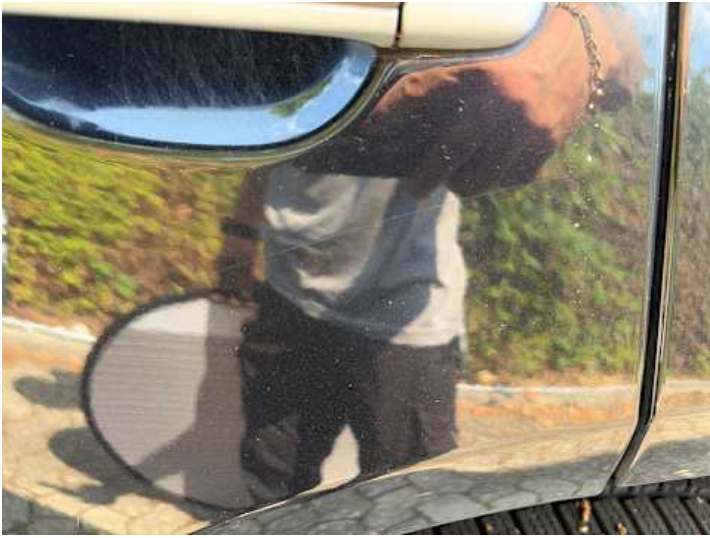
Türe hinten links (Lackschaden, Kratzer)

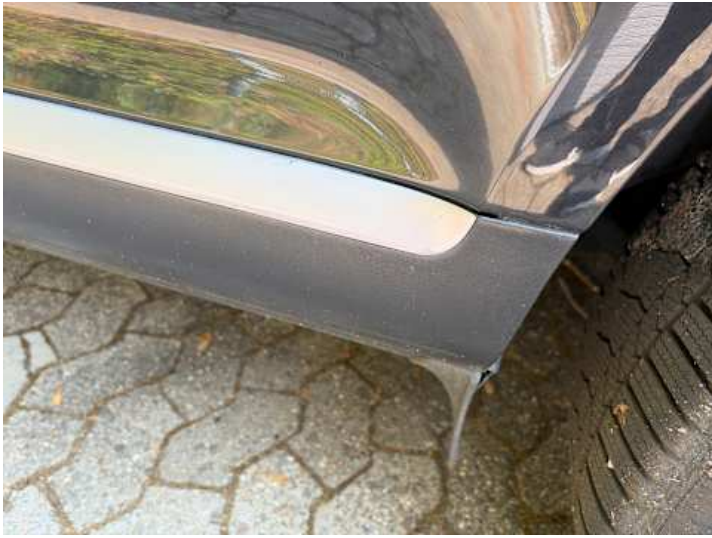
Türe hinten links (Lackschaden, Kratzer)

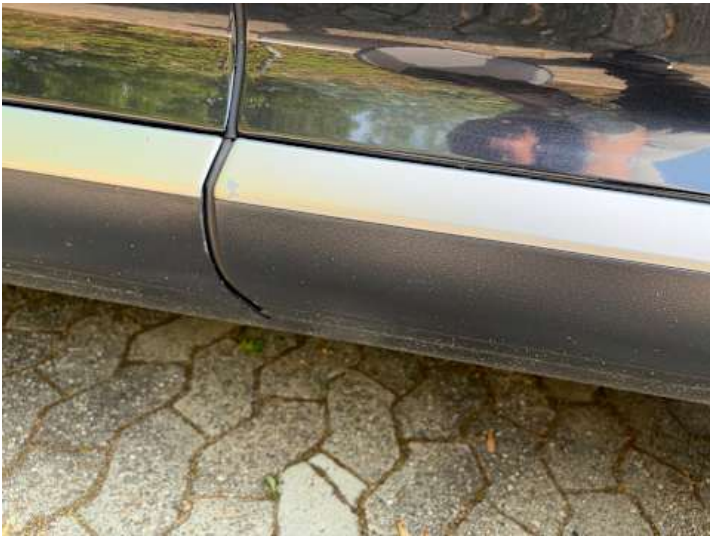
Türe hinten links (Lackschaden, Kratzer)

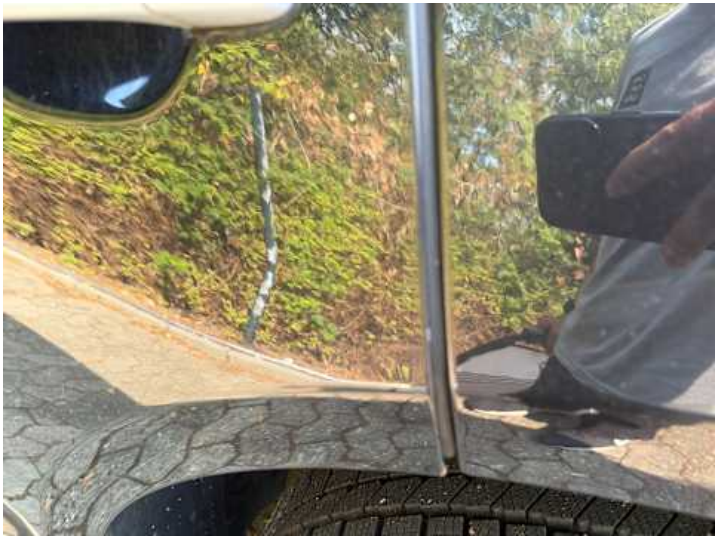
Türe hinten links (Lackschaden, Kratzer)

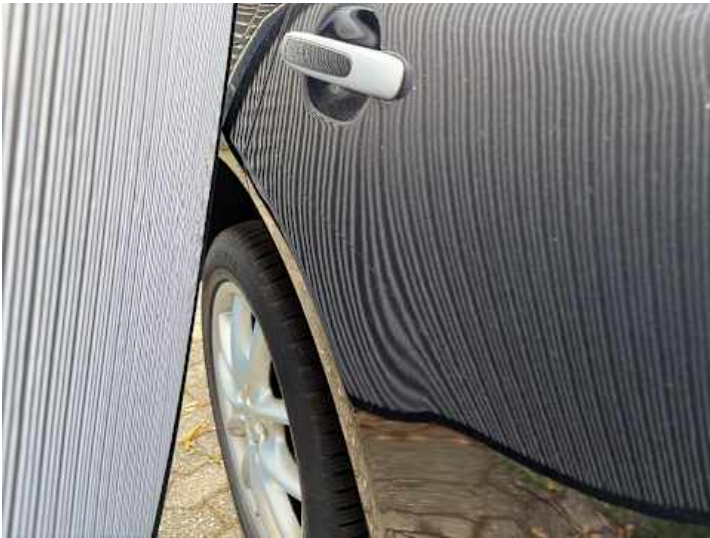
| Fahrzeugteil | Lackschichtdicke (in µm) | Fahrzeugteil | Lackschichtdicke (in µm) |
|---|---|---|---|
| Türe hinten links | 145 | Türe hinten rechts | 790 |

Türe hinten rechts (Delle)

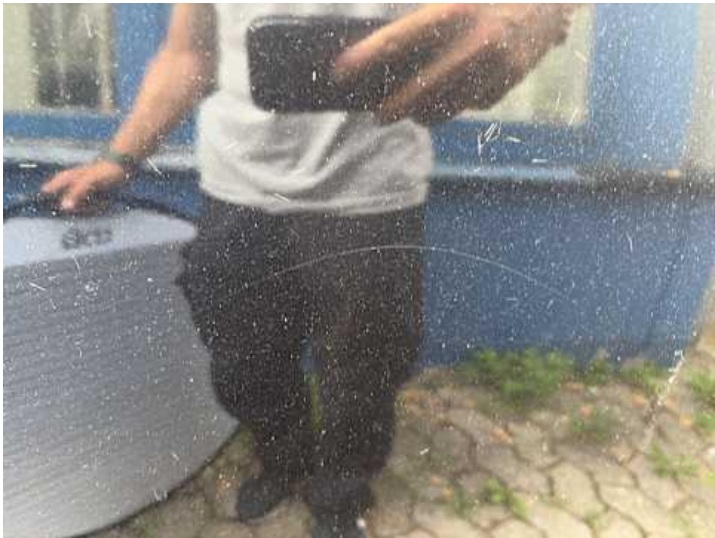
Türe hinten rechts (Lackschaden, Kratzer)

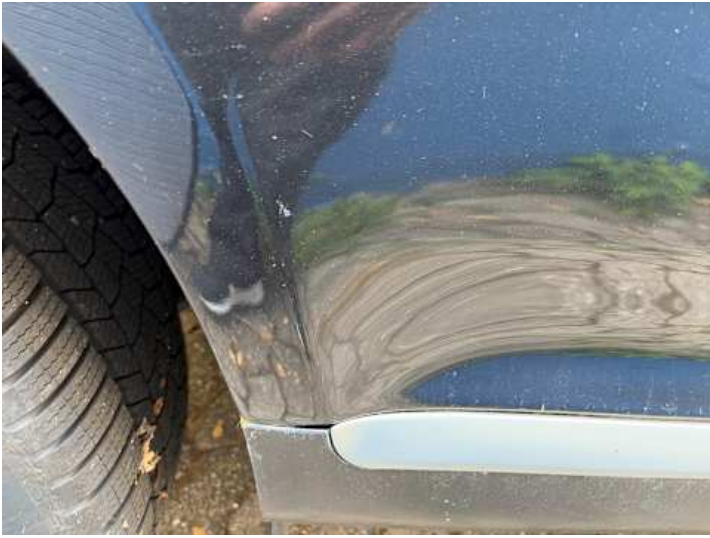
Türe hinten rechts (Lackschaden, Kratzer)

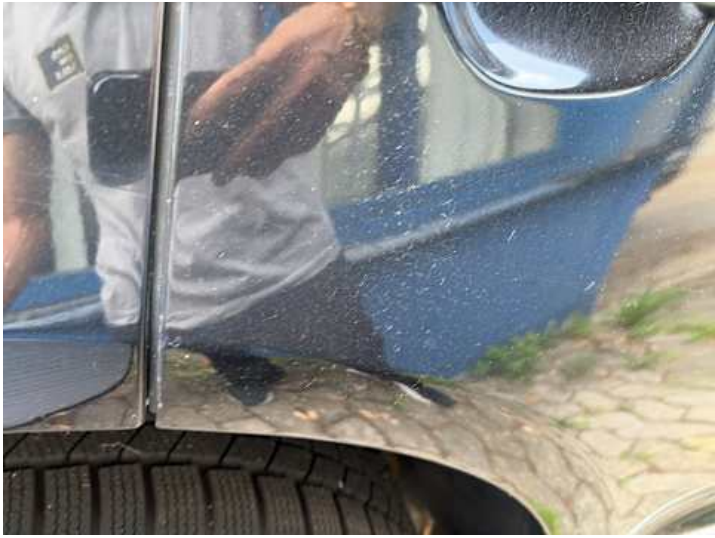
Türe hinten rechts (Lackschaden, Kratzer)

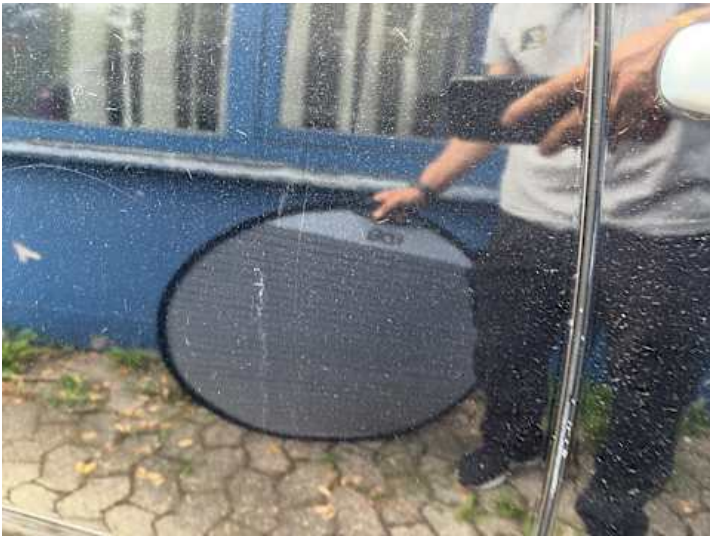
Türe hinten rechts (Lackschaden, Kratzer)

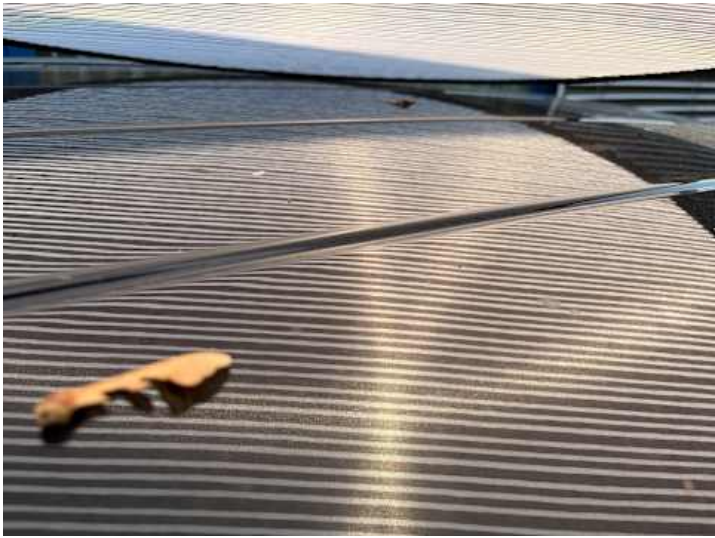
Dach (Delle)

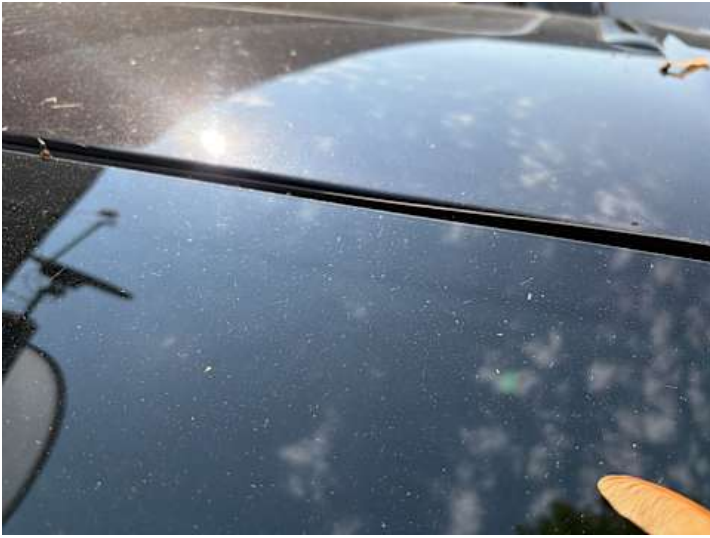
Dach (Lackschaden, Steinschlag)

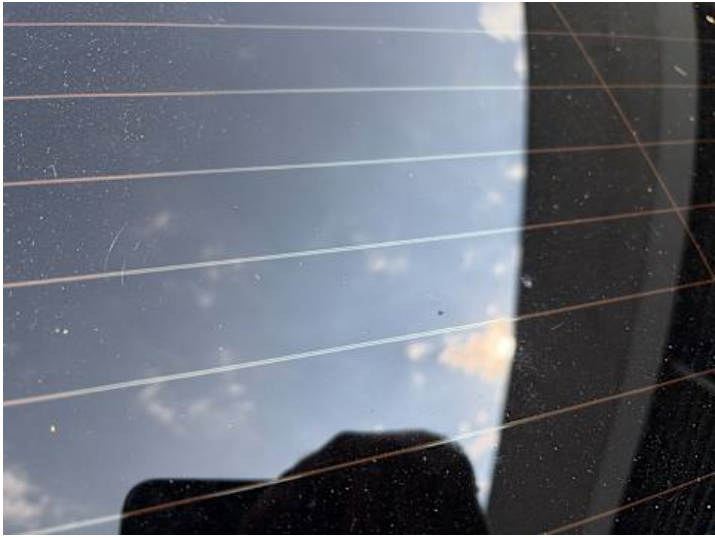
Rückscheibe (Kratzer)

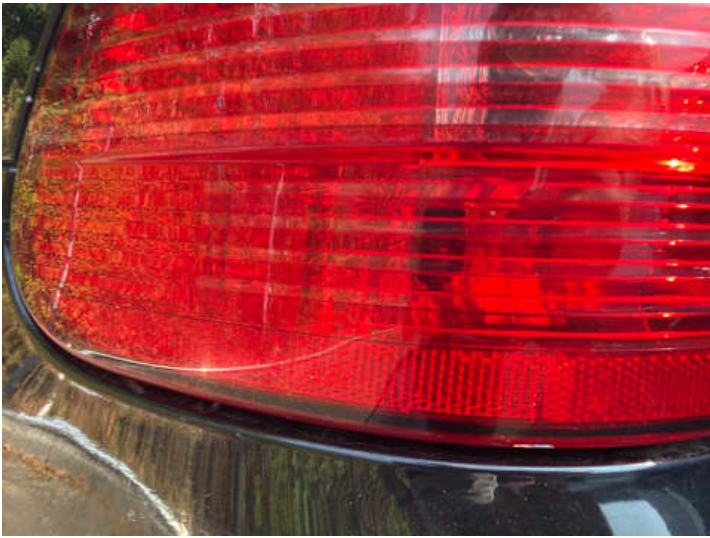
Rücklicht (links) (Riss/Bruch)

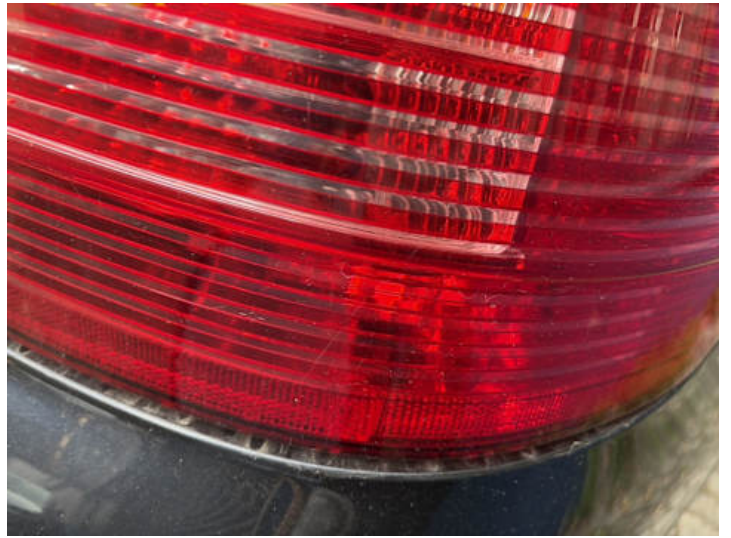
Rücklicht (rechts) (Kratzer)

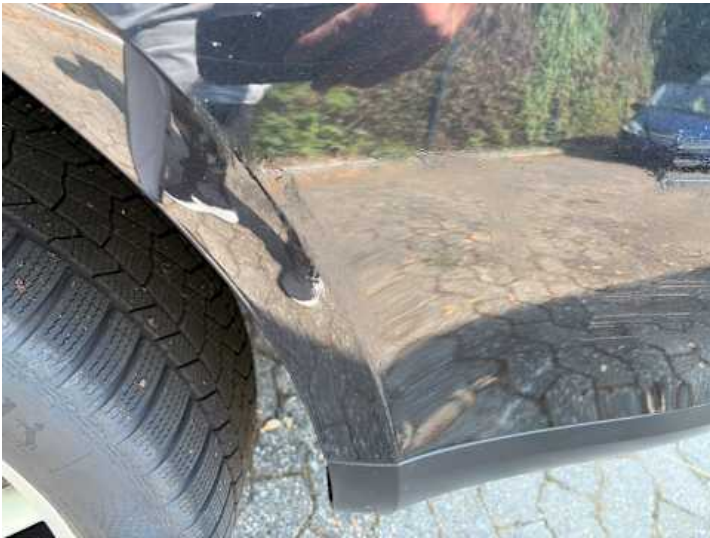
Stoßstange hinten (Lackschaden, Kratzer, Unsachgemäß instand gesetzt)

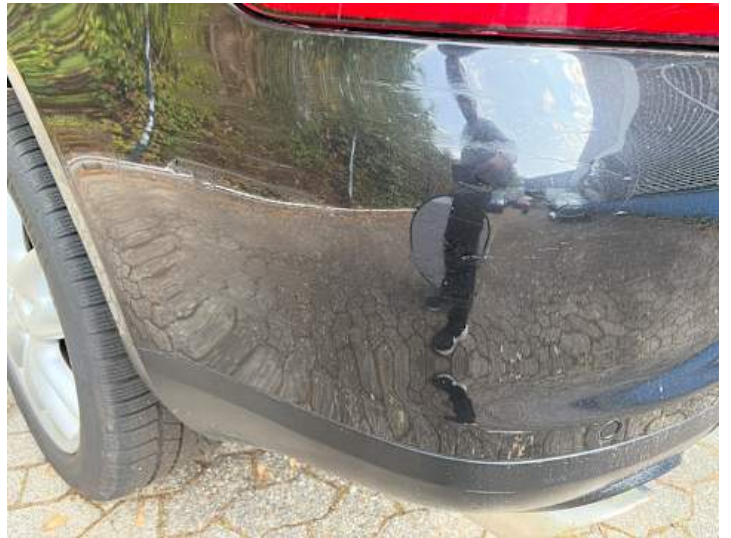
Stoßstange hinten (Lackschaden, Kratzer, Unsachgemäß instand gesetzt)

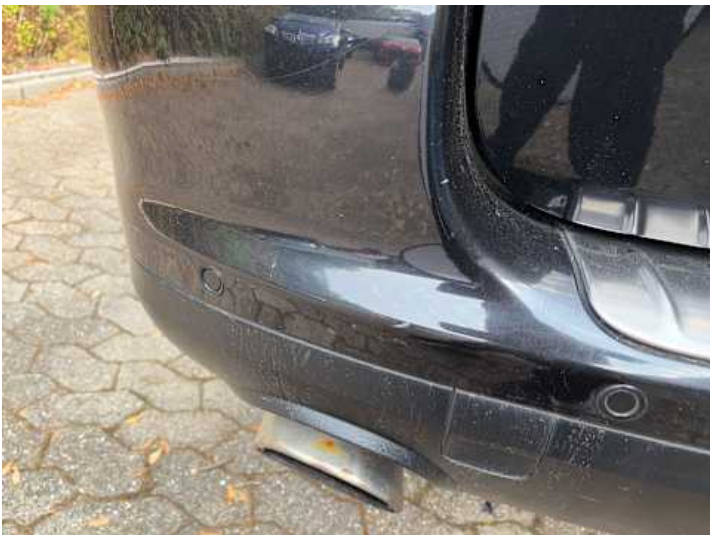
Stoßstange hinten (Lackschaden, Kratzer, Unsachgemäß instand gesetzt)

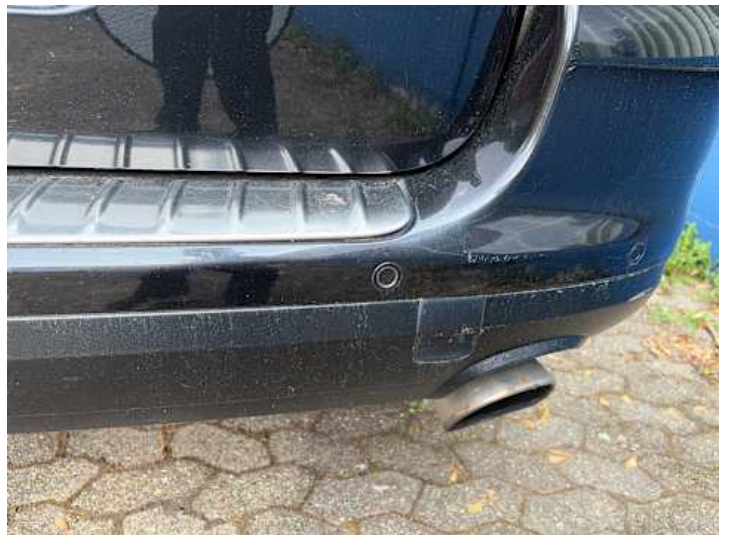
Stoßstange hinten (Lackschaden, Kratzer, Unsachgemäß instand gesetzt)

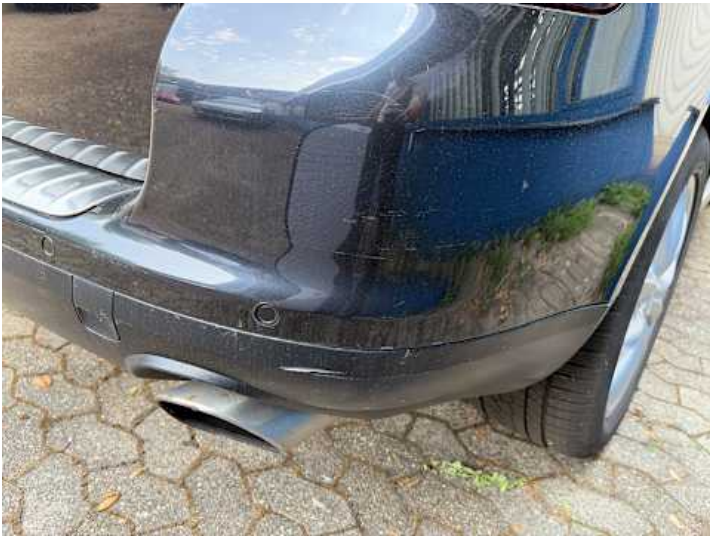
Stoßstange hinten (Lackschaden, Kratzer, Unsachgemäß instand gesetzt)

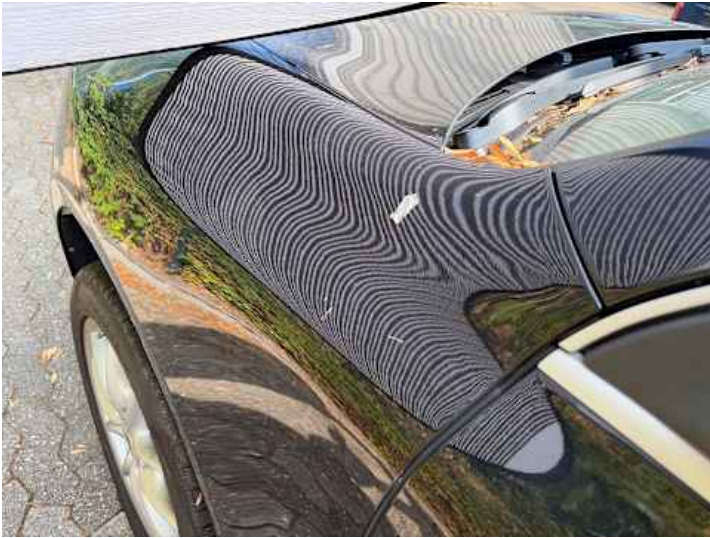
Kotflügel vorne links (Delle)

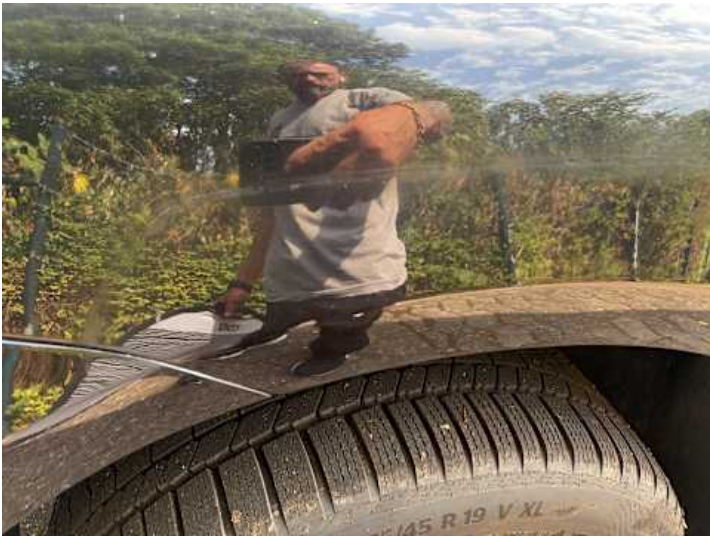
Kotflügel vorne links (Lackschaden, Kratzer)

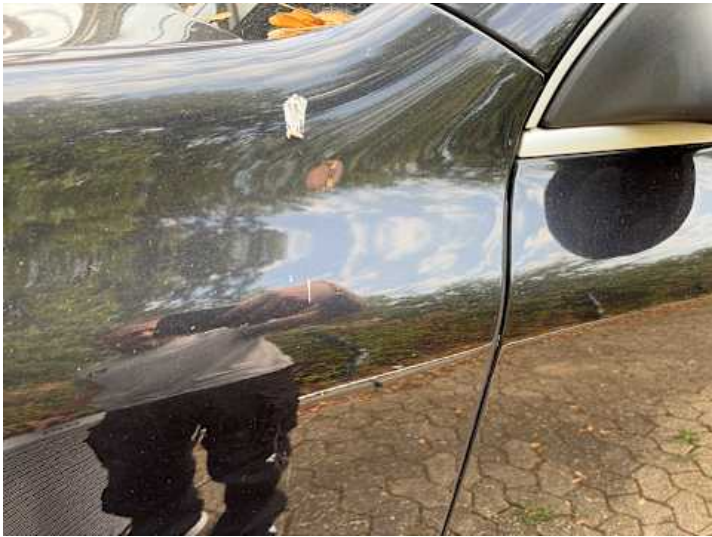
Kotflügel vorne links (Lackschaden, Kratzer)

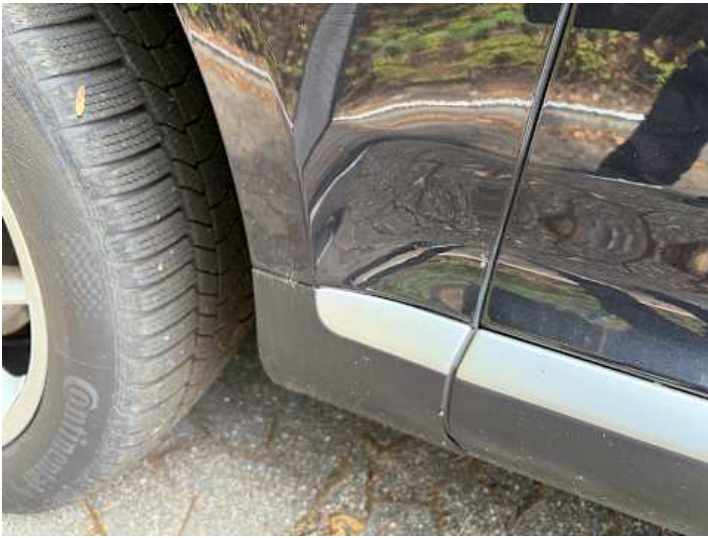
Kotflügel vorne links (Lackschaden, Kratzer)

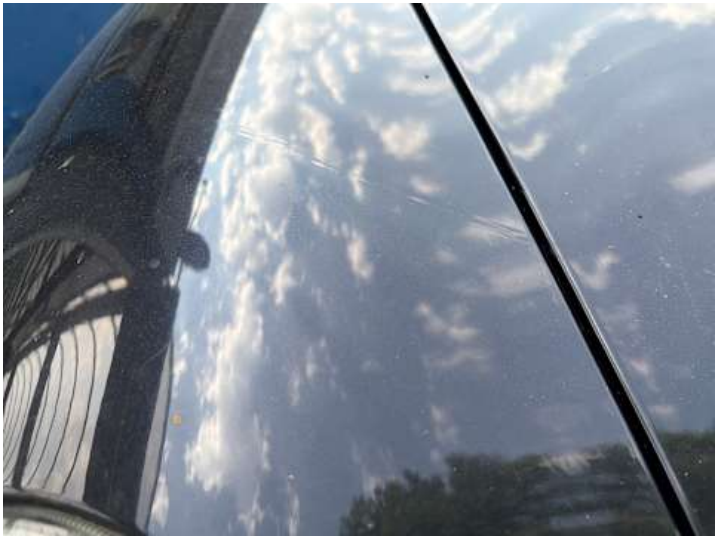
Kotflügel vorne rechts (Lackschaden, Kratzer)

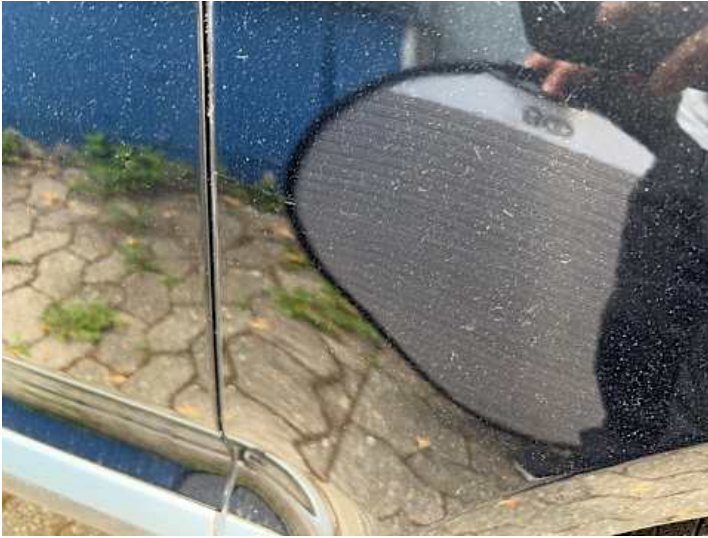
Kotflügel vorne rechts (Lackschaden, Kratzer)

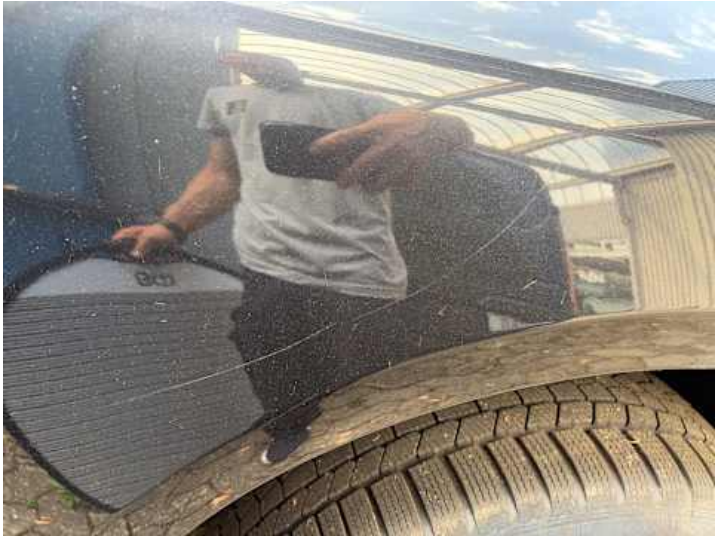
Kotflügel vorne rechts (Lackschaden, Kratzer)

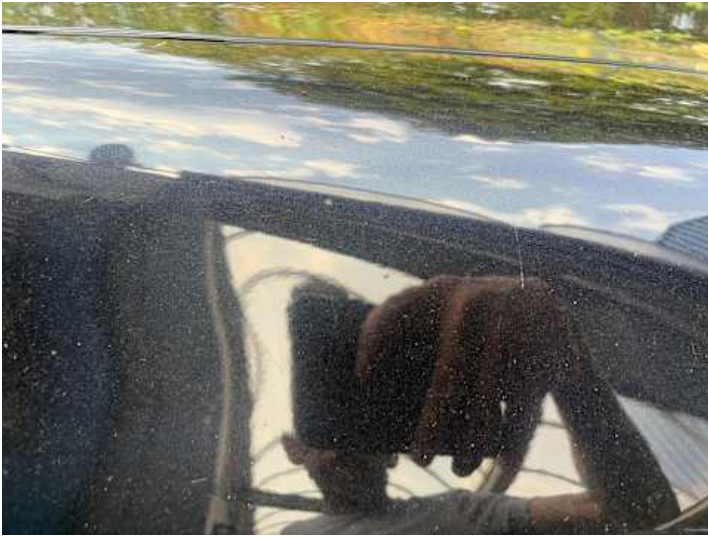
Kotflügel vorne rechts (Lackschaden, Kratzer)

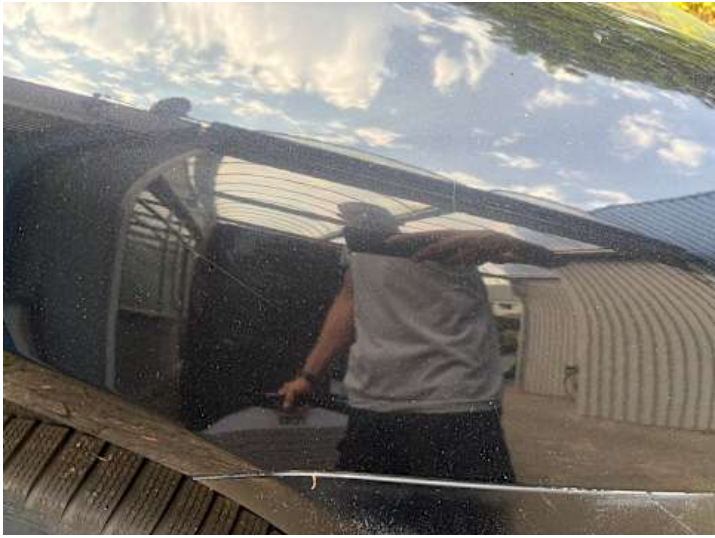
Kotflügel vorne rechts (Lackschaden, Kratzer)

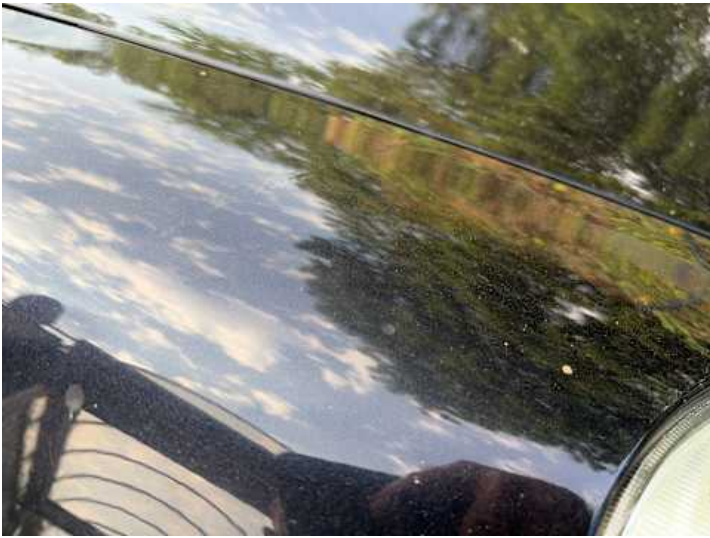
Kotflügel vorne rechts (Lackschaden, Kratzer)

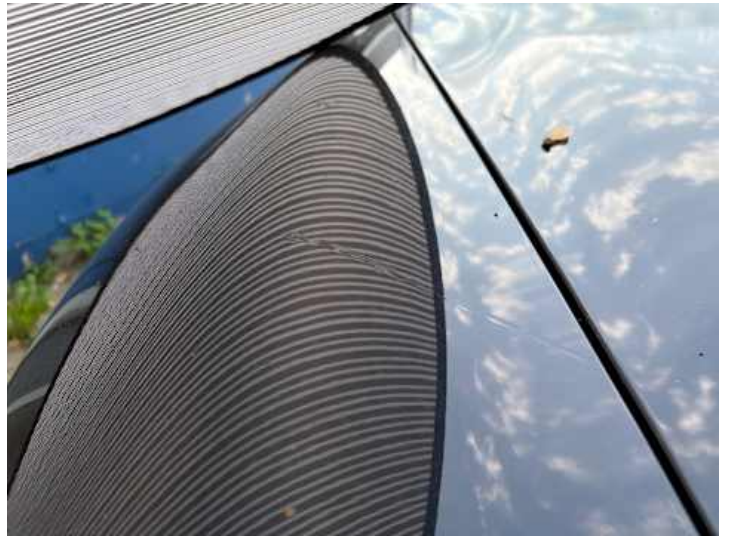
Kotflügel vorne rechts (Delle)

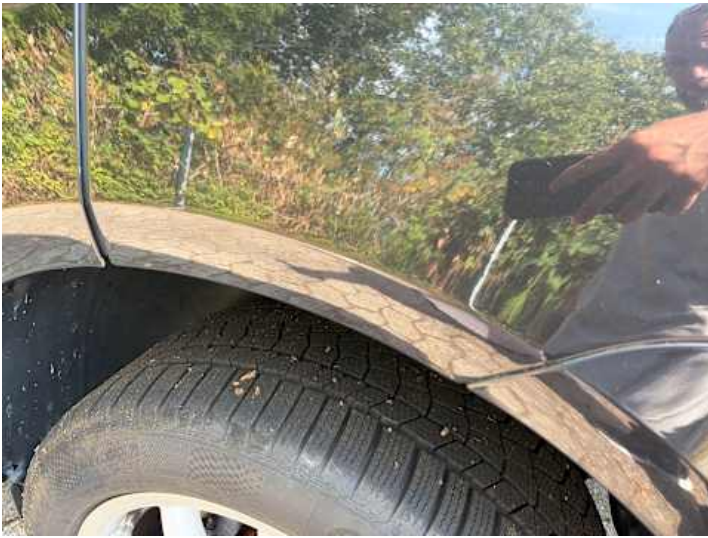
Seitenteil hinten links (Lackschaden, Kratzer)

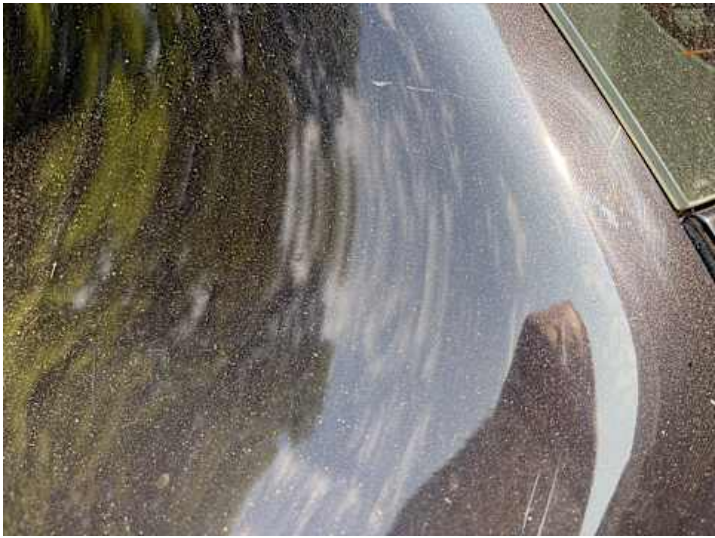
Seitenteil hinten links (Lackschaden, Kratzer)

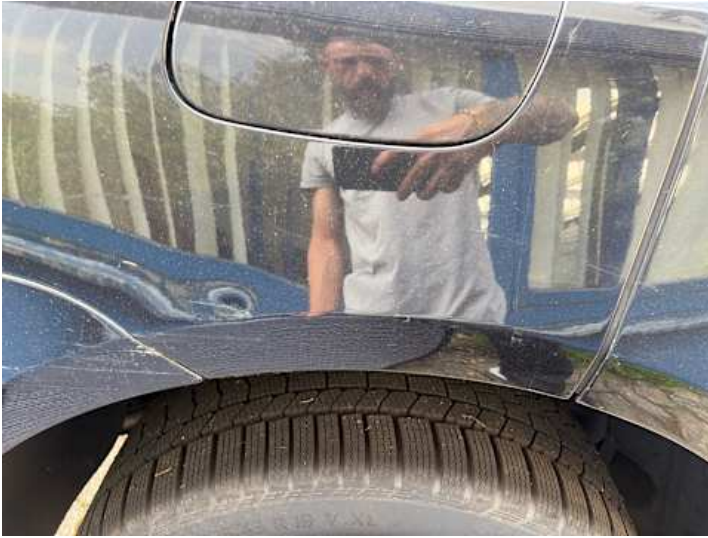
Seitenteil hinten rechts (Lackschaden, Kratzer, Delle, Verformung)

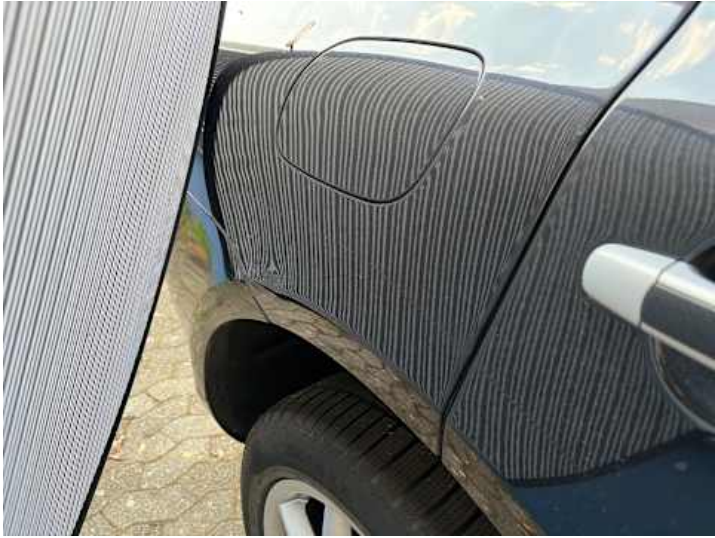
Seitenteil hinten rechts (Lackschaden, Kratzer, Delle, Verformung)

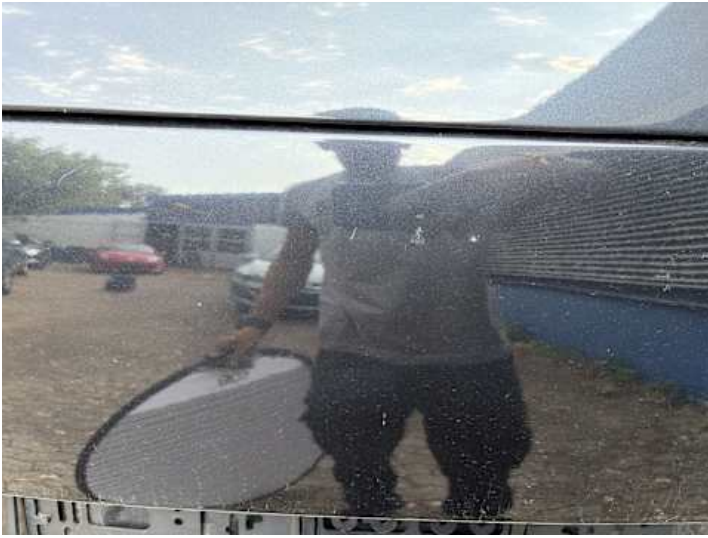
Heckklappe (Lackschaden, Kratzer)

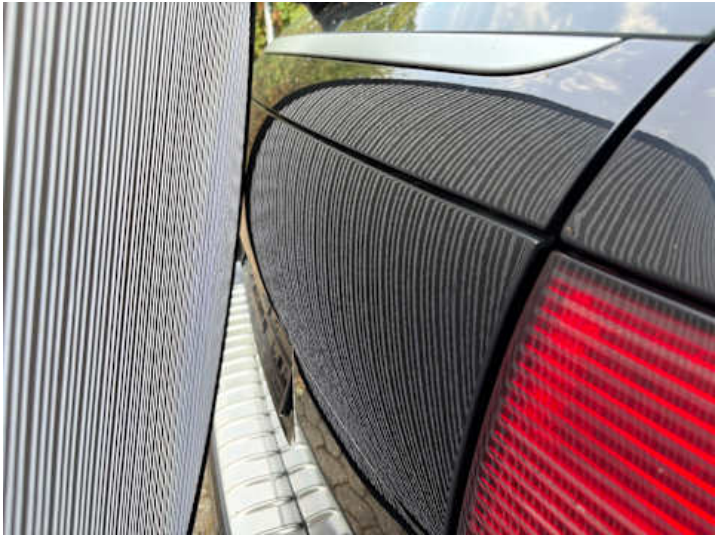
Heckklappe (Delle)

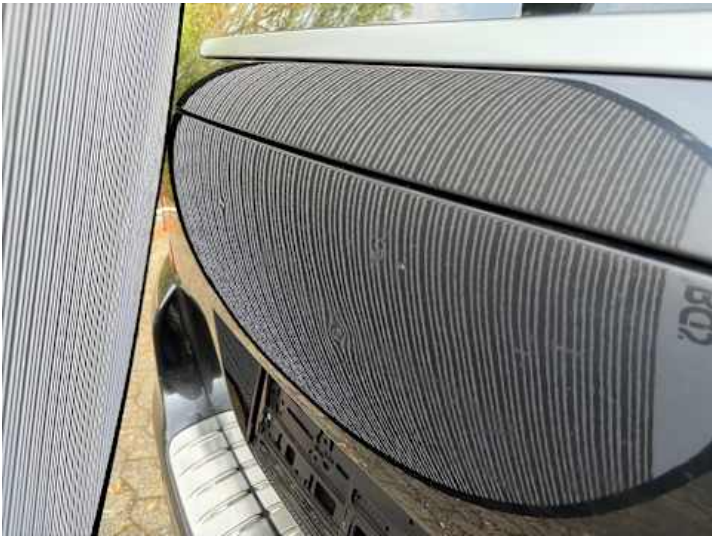
Heckklappe (Delle)

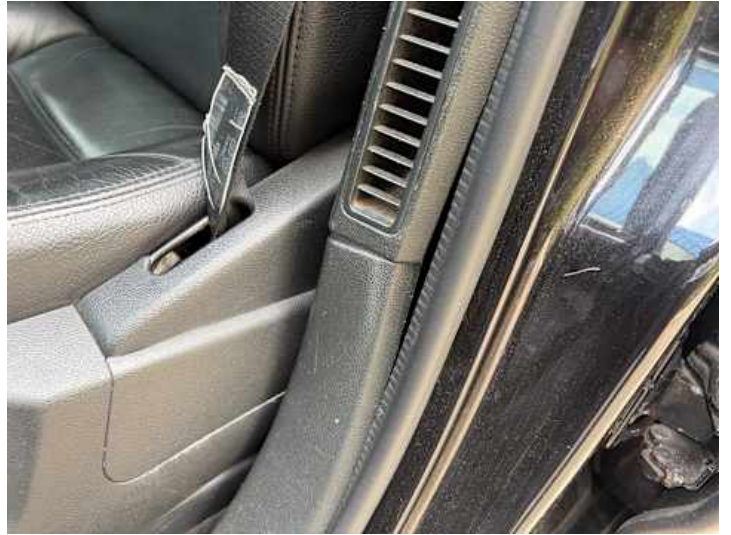
Innenraum (Riss/Bruch)
