## Porsche Cayenne Basis

EZ 10/2006 | Geländewagen | Benzin | Automatikgetriebe | 191.796km  
Besteuerung: Differenzbesteuert (§25a UStG)  
Fahrzeugstandort: 45\*\*\*  
Fahrzeug aufgenommen am: 30.07.2026

# Hinweise zum Zustandsbericht

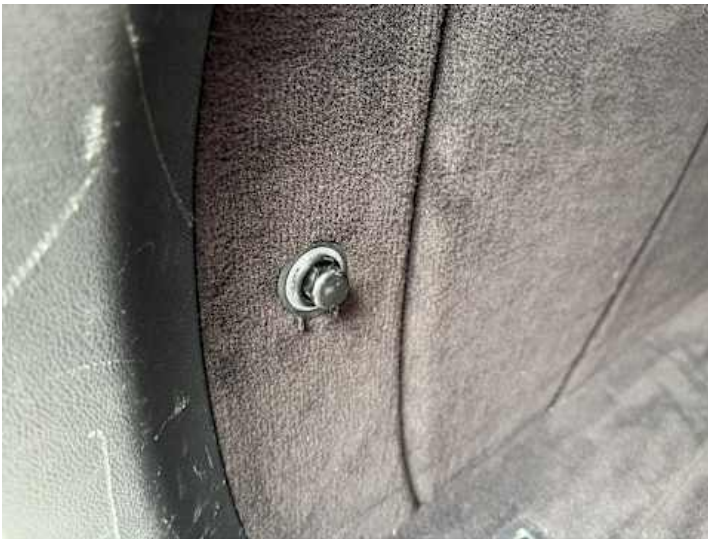
Innenraum (Riss/Bruch)

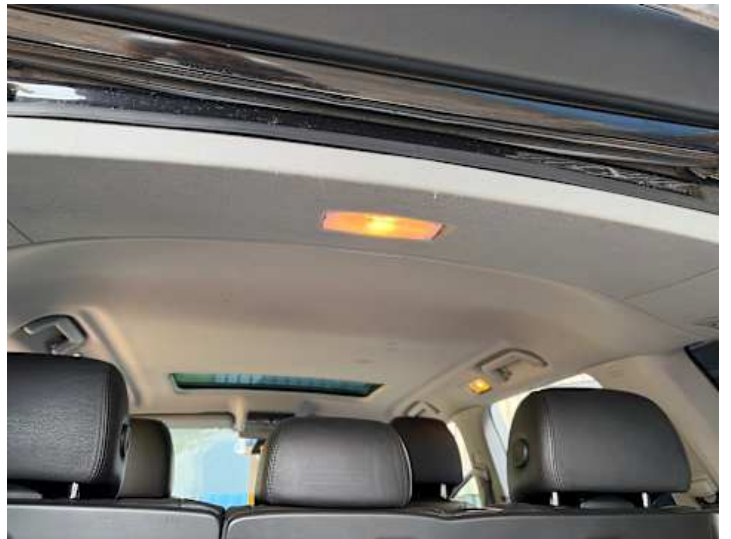
Innenraum (Riss/Bruch)

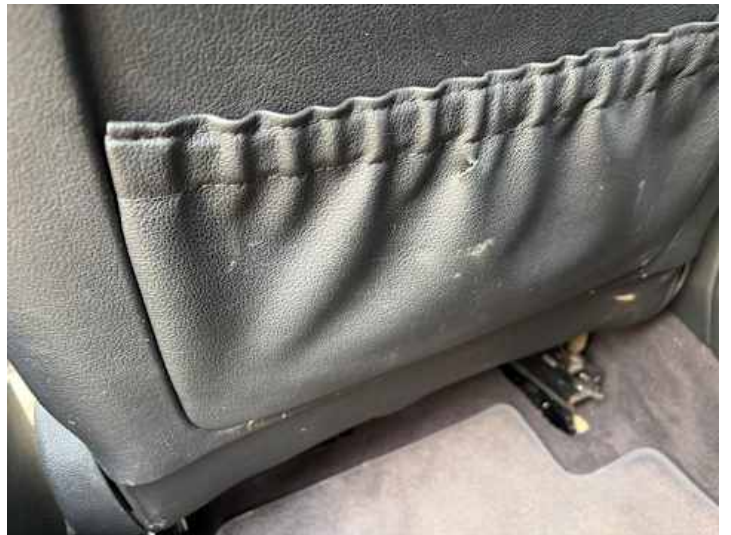
Innenraum (Riss/Bruch)

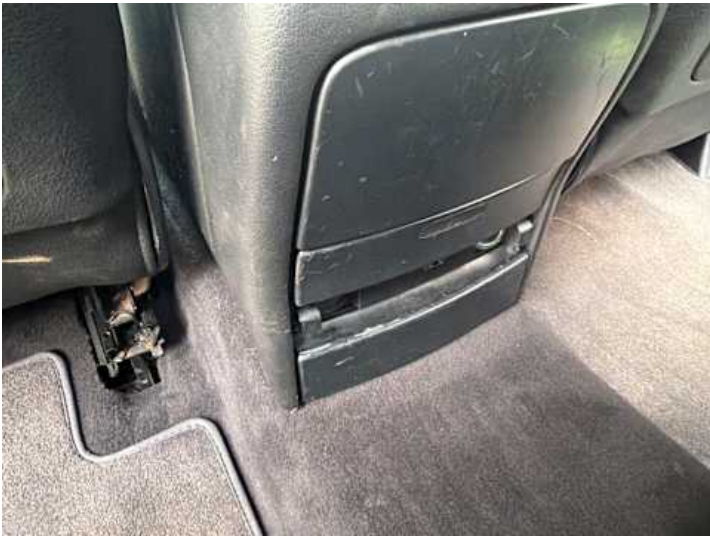
Innenraum (Riss/Bruch)

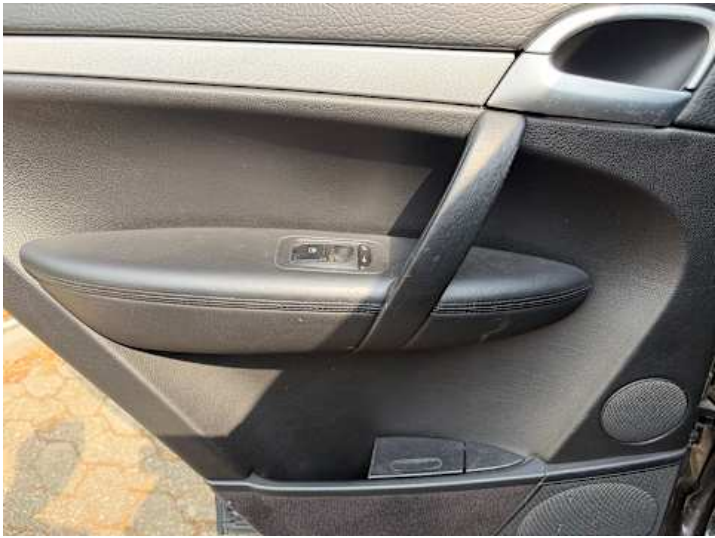
Innenraum (Kratzer)

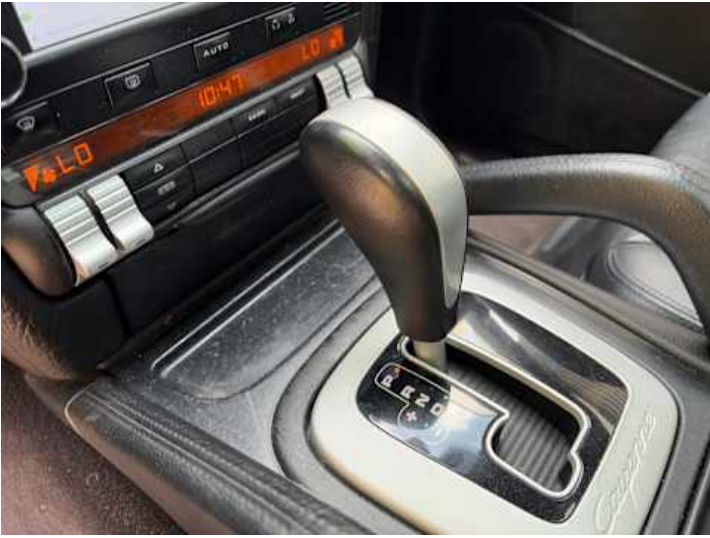
Innenraum (Verschleiß)

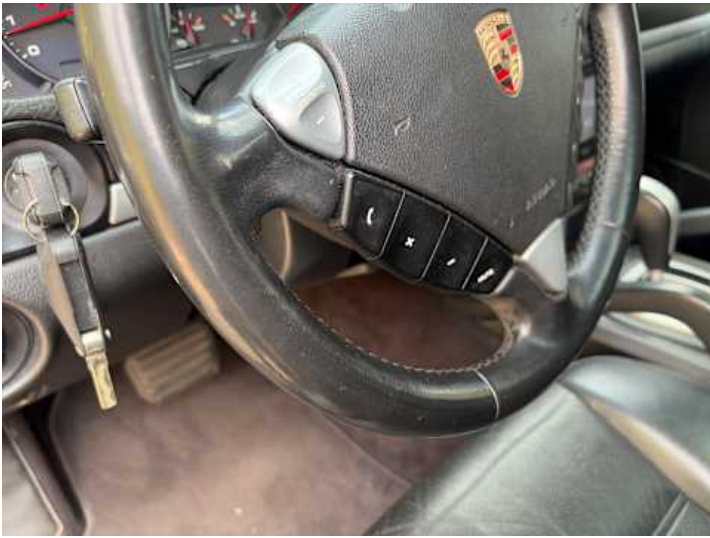
Innenraum (Verschleiß)

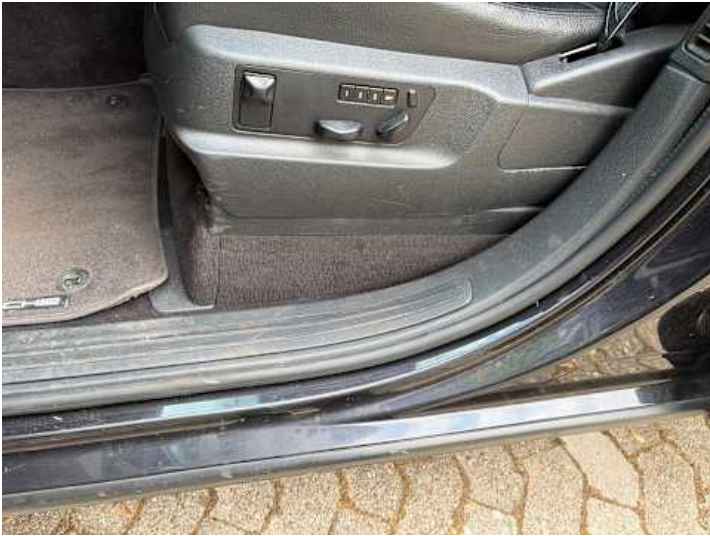
Innenraum (Verschmutzung)
