## Volkswagen Golf IV Lim.

EZ 07/2001 | Limousine | Benzin | Schaltgetriebe | 196.603km  
Besteuerung: Differenzbesteuert (§25a UStG)  
Fahrzeugstandort: 85\*\*\*  
Fahrzeug aufgenommen am: 15.07.2026

# Hinweise zum Zustandsbericht

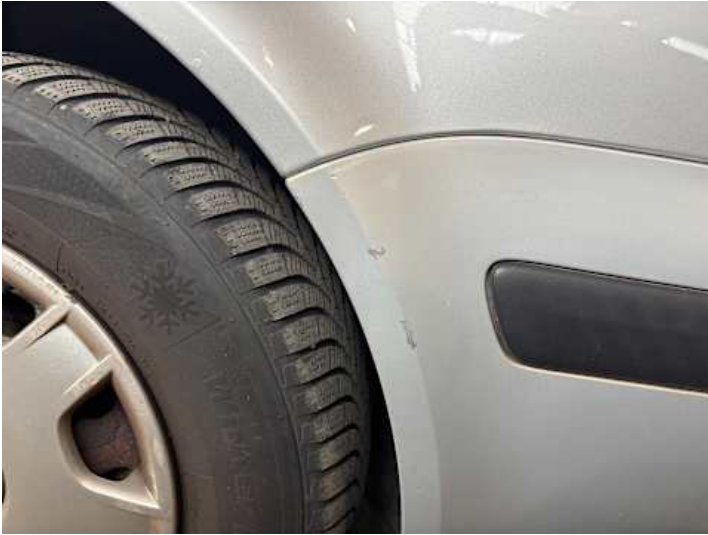
Stoßstange vorne (Kratzer, Lackschaden, Riss/Bruch, Unsachgemäß instand gesetzt)

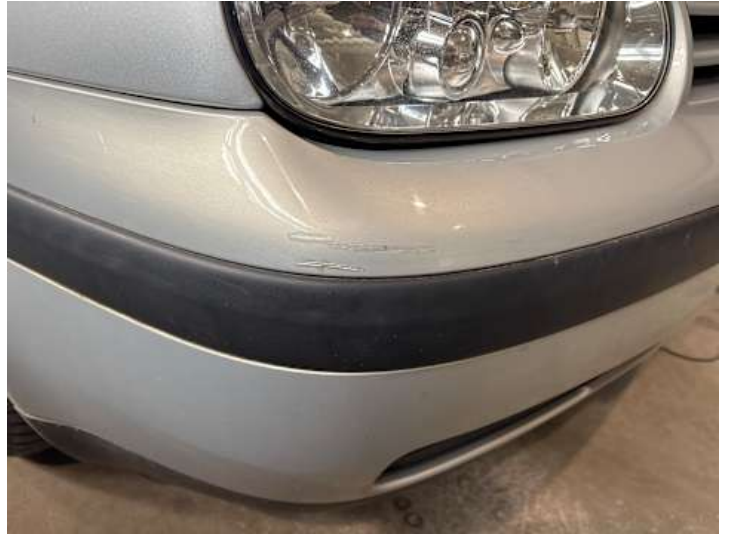
Stoßstange vorne (Kratzer, Lackschaden, Riss/Bruch, Unsachgemäß instand gesetzt)

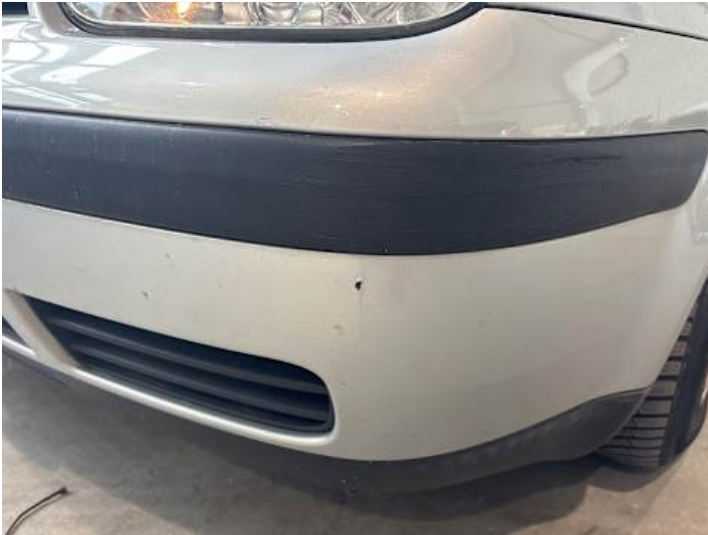
Stoßstange vorne (Kratzer, Lackschaden, Riss/Bruch, Unsachgemäß instand gesetzt)

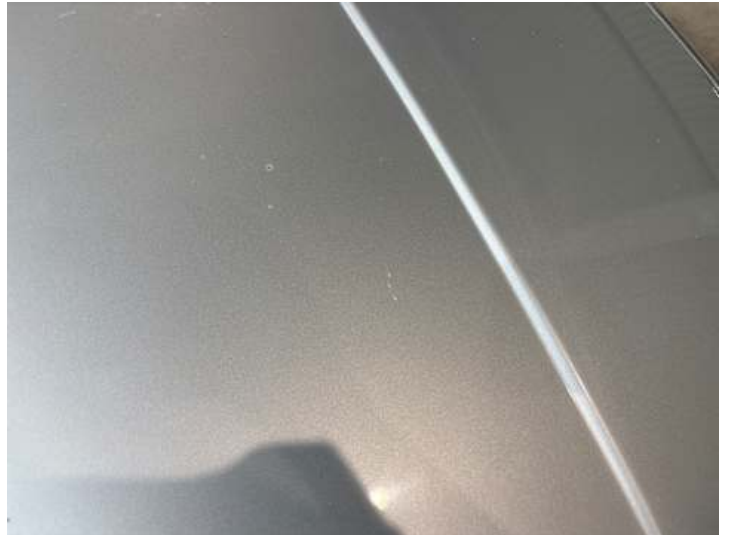
Motorhaube (Steinschlag, Rost)

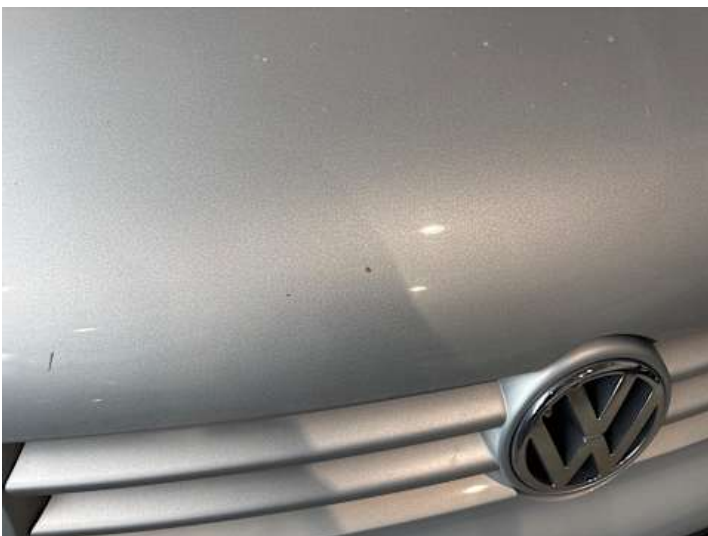
Motorhaube (Steinschlag, Rost)

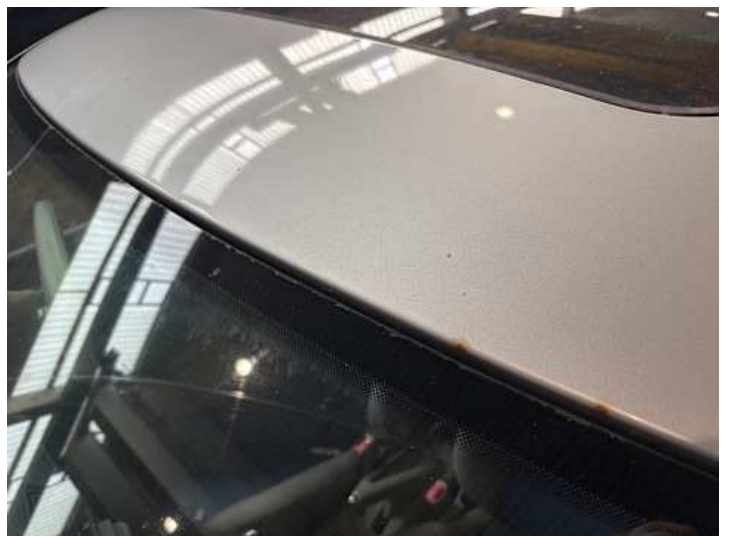
Windschutzscheibe (Anderer Schaden): Ablösung

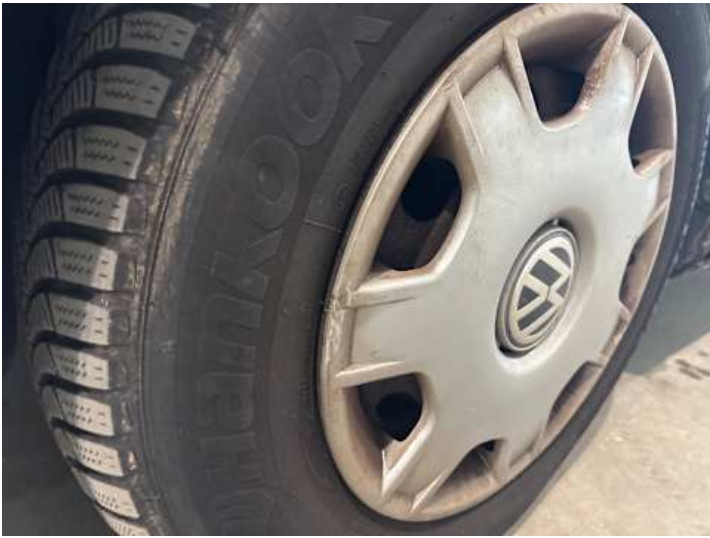
Kratzer,  
Riss/Bruch

Rad (Kratzer, Riss/Bruch)

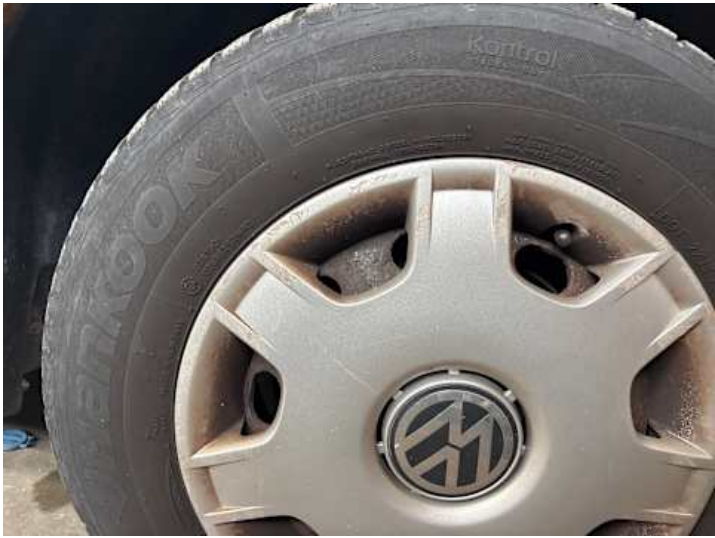
Rad (Kratzer)

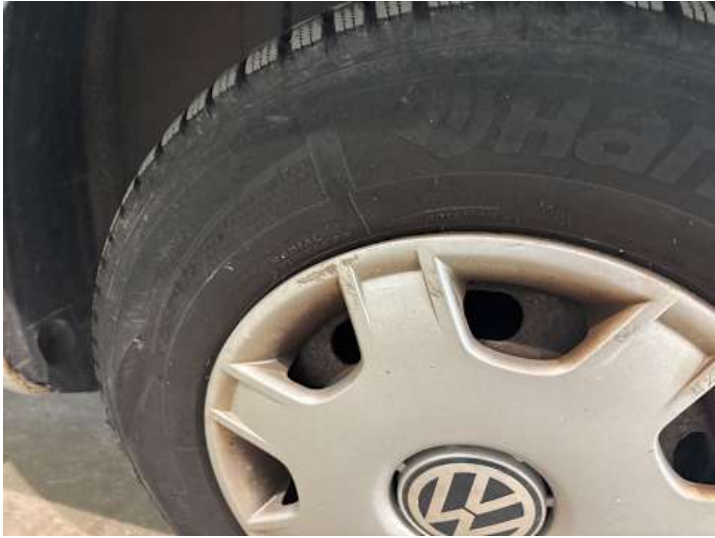
Rad (Ohne Luft, Kratzer)

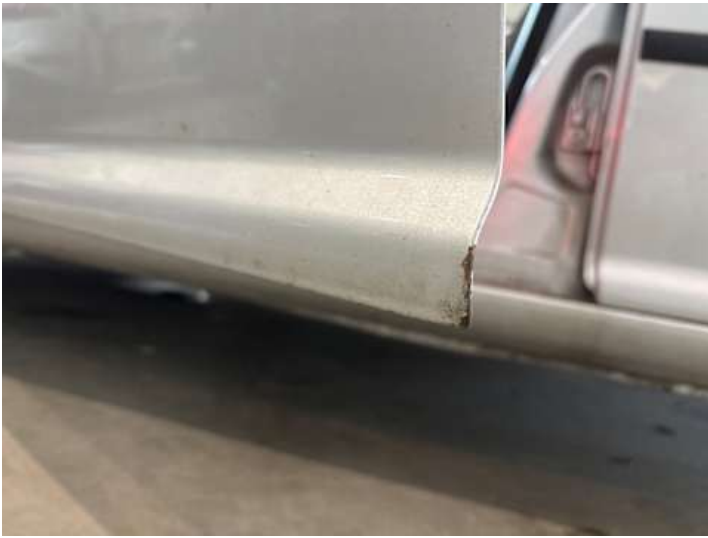
Fahrer­tür (Lackschaden, Rost, Kratzer)

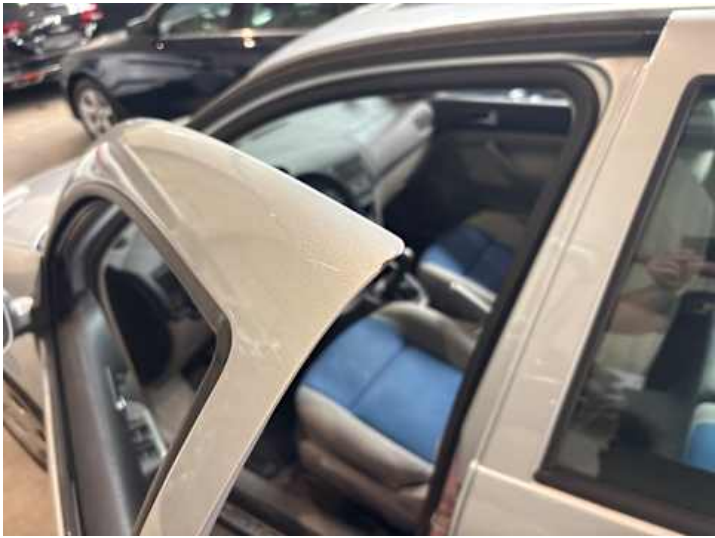
Fahrer­tür (Lackschaden, Rost, Kratzer)

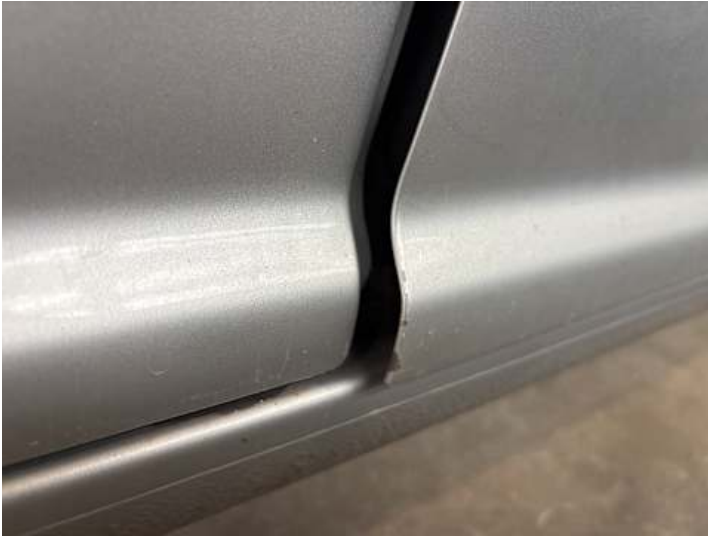
Beifahrer­tür (Lackschaden, Rost)

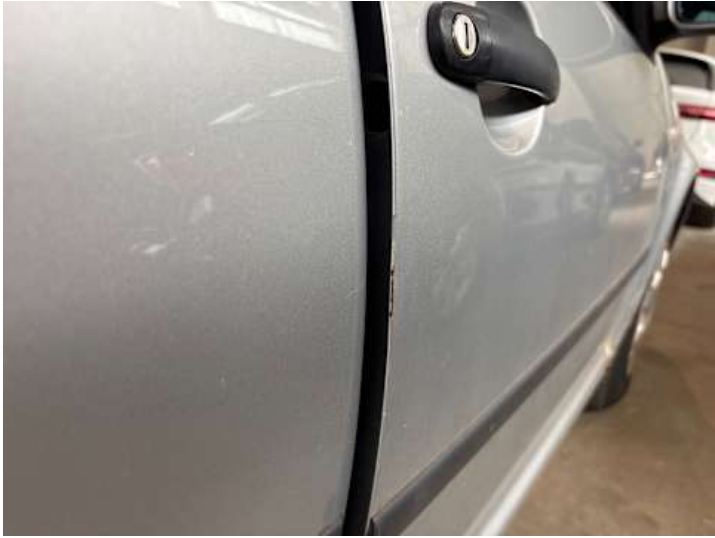
Beifahrer­tür (Lackschaden, Rost)

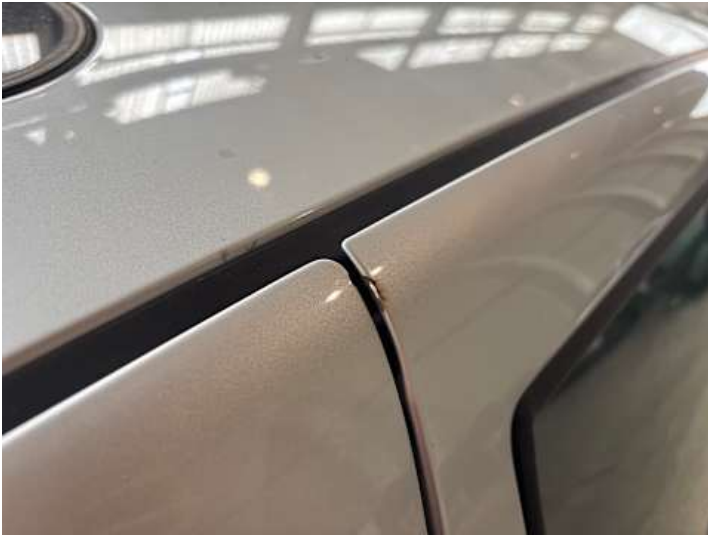
Türe hinten links (Delle, Lackschaden, Rost, Kratzer)

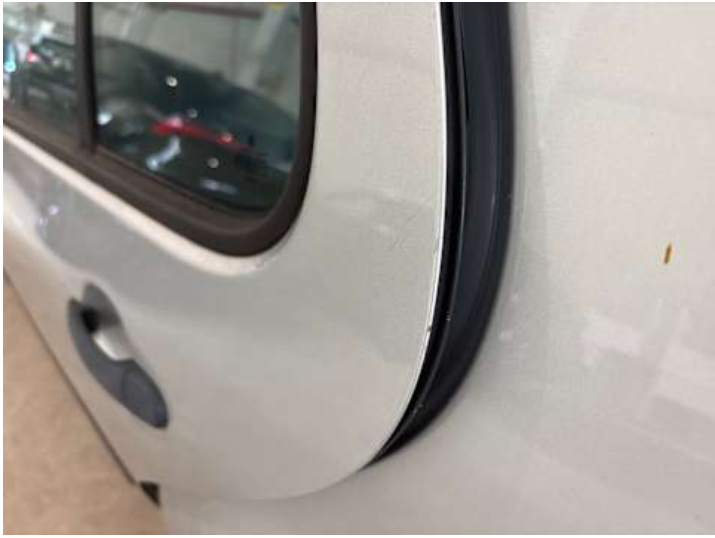
Türe hinten links (Delle, Lackschaden, Rost, Kratzer)

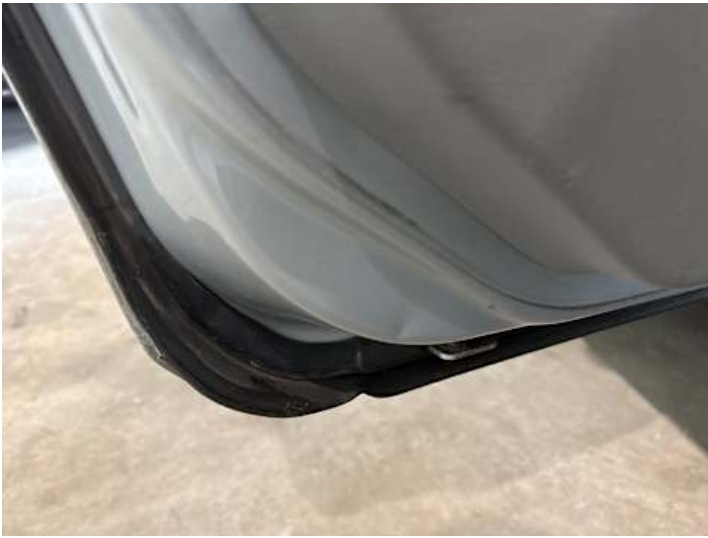
Türe hinten links (Delle, Lackschaden, Rost, Kratzer)

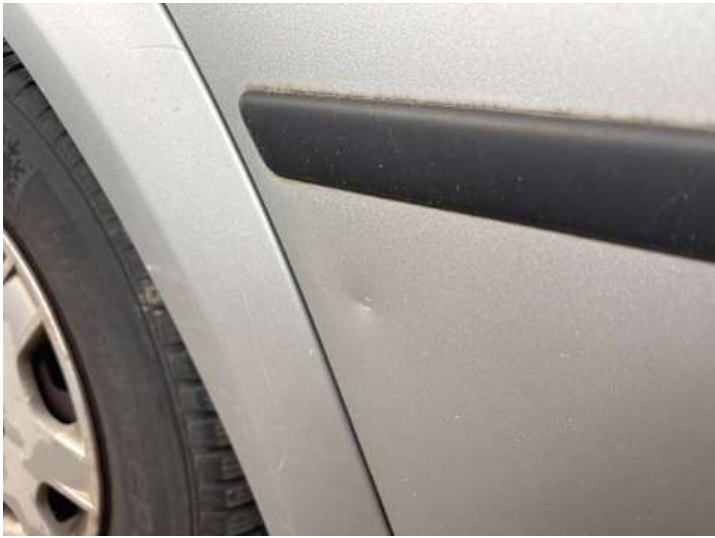
Türe hinten rechts (Kratzer, Delle)

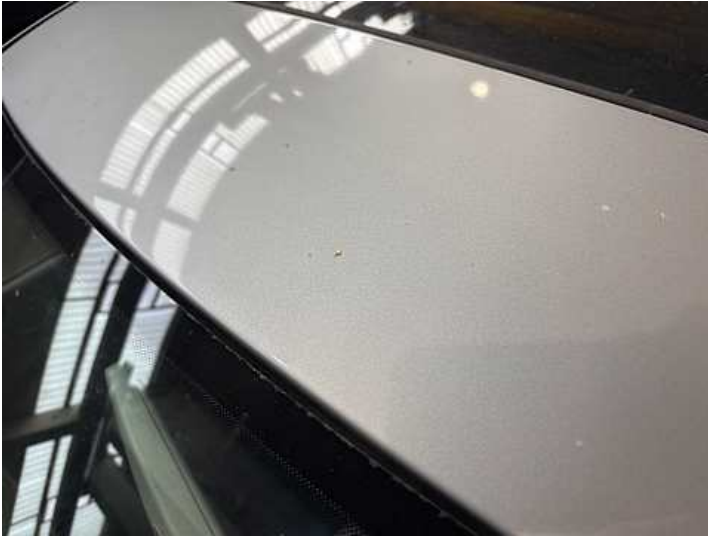
Dach (Steinschlag, Rost, Lackschaden)

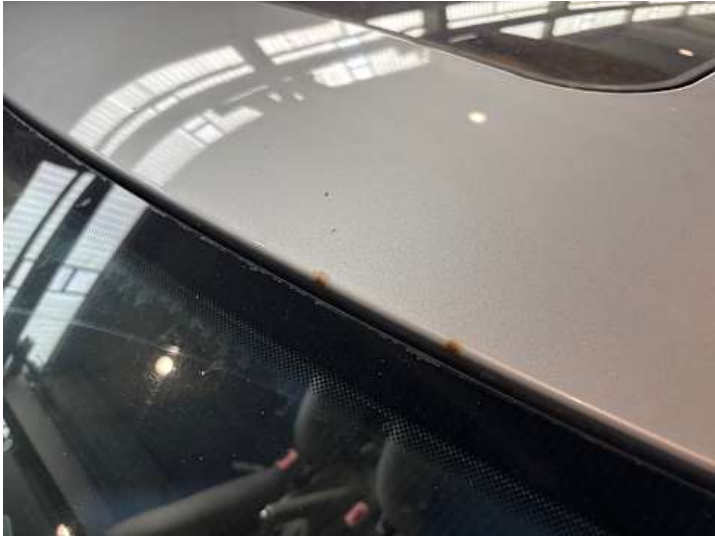
Dach (Steinschlag, Rost, Lackschaden)

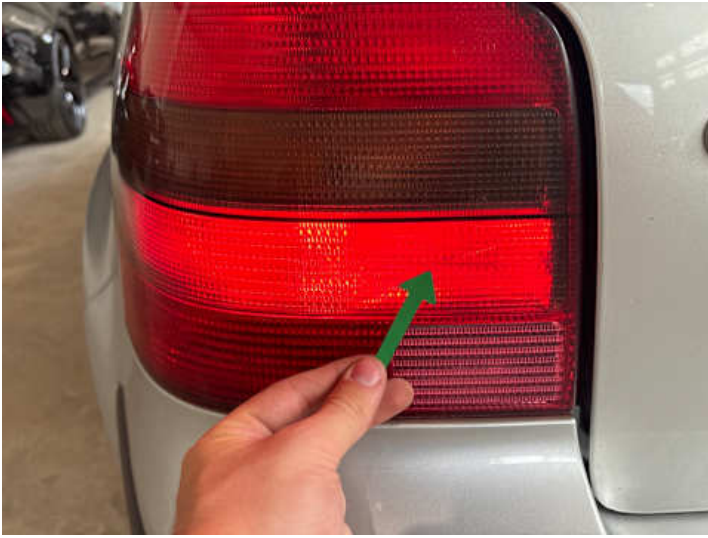
Rücklicht (links) (Riss/Bruch)

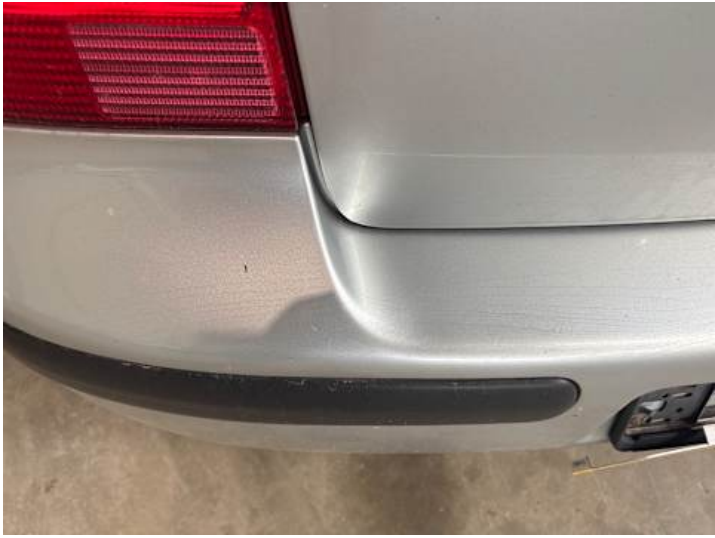
Stoßstange hinten (Kratzer, Lackschaden, Riss/Bruch, Verformung)

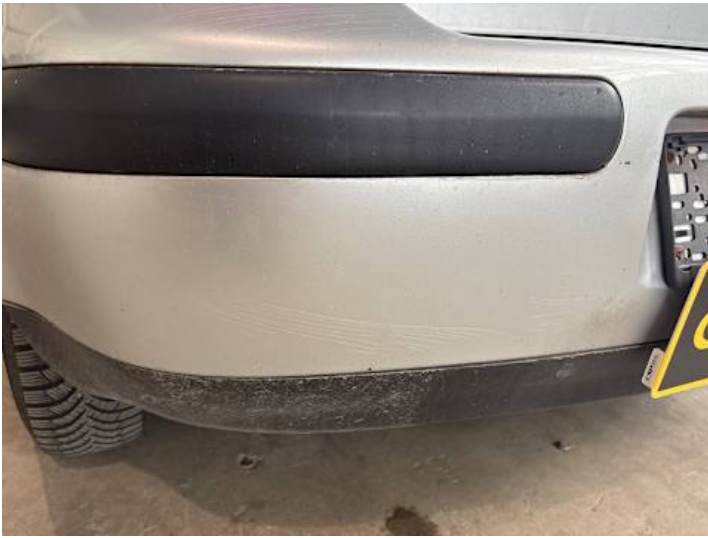
Stoßstange hinten (Kratzer, Lackschaden, Riss/Bruch, Verformung)

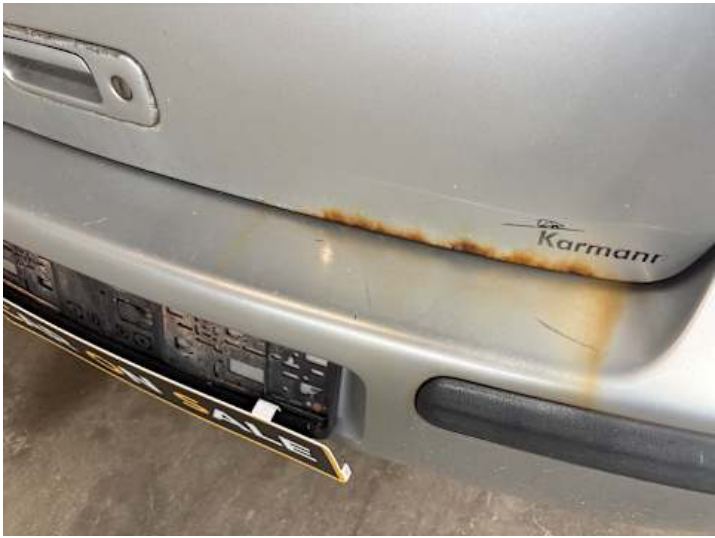
Stoßstange hinten (Kratzer, Lackschaden, Riss/Bruch, Verformung)

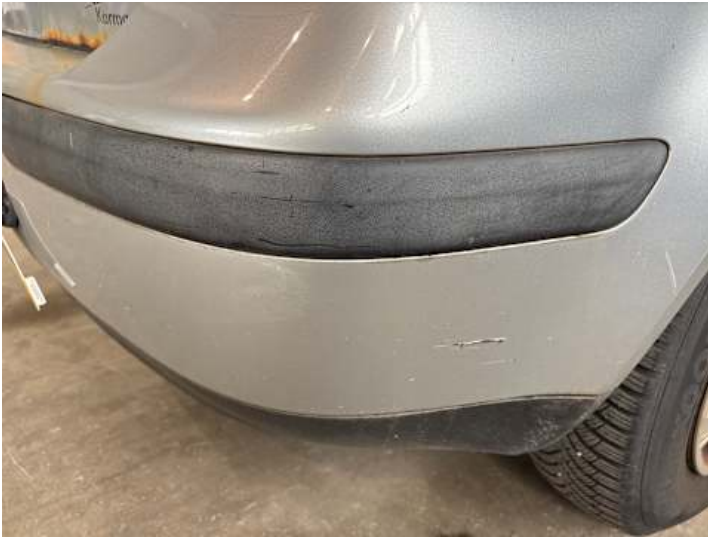
Stoßstange hinten (Kratzer, Lackschaden, Riss/Bruch, Verformung)

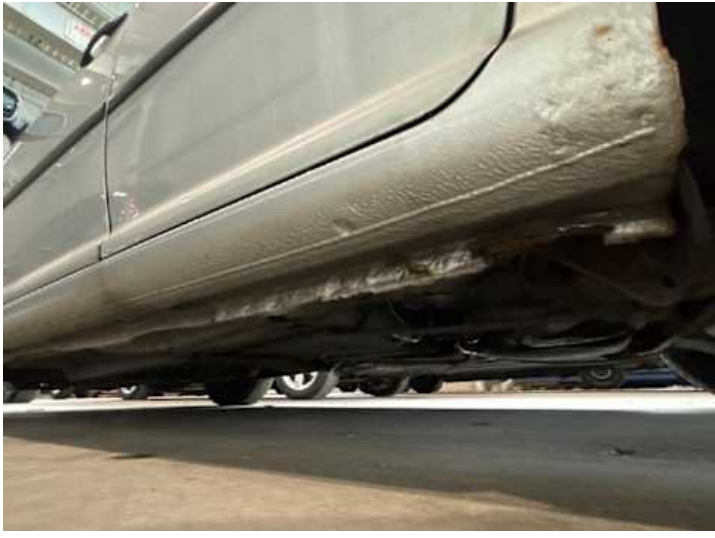
Schweller links (Rost, Lackschaden, Riss/Bruch, Verformung)

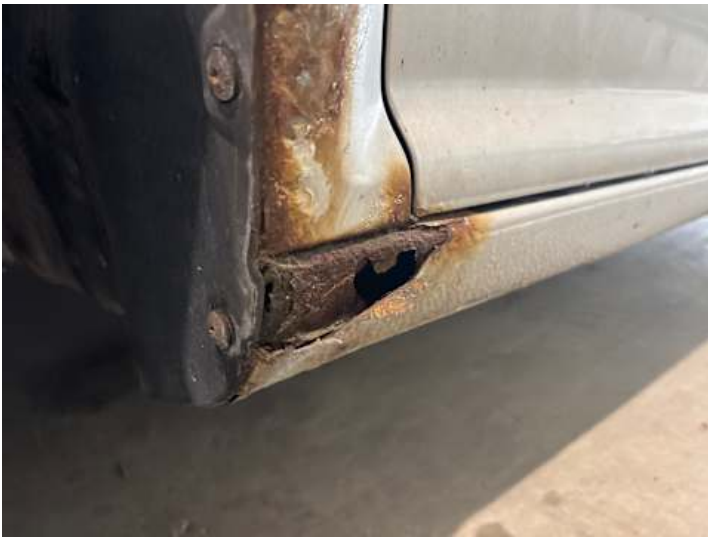
Schweller links (Rost, Lackschaden, Riss/Bruch, Verformung)

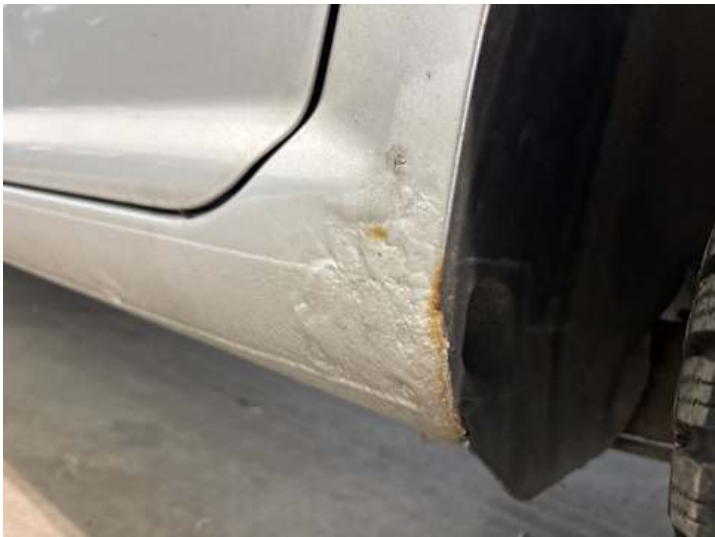
Schweller links (Rost, Lackschaden, Riss/Bruch, Verformung)

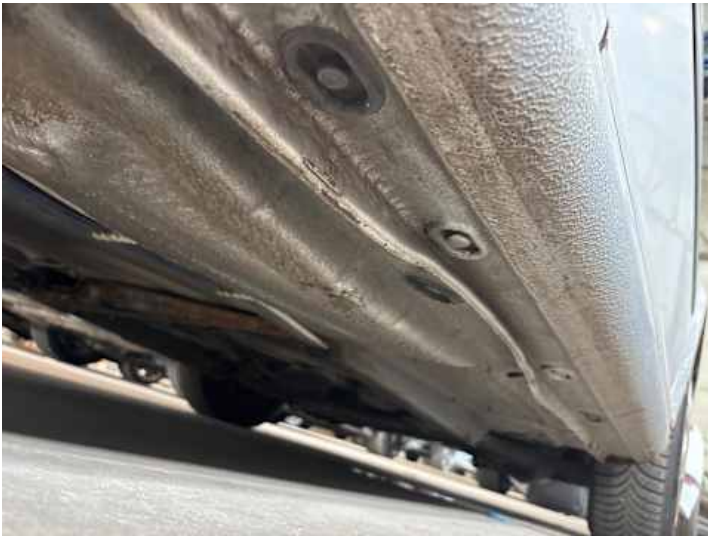
Schweller rechts (Lackschaden, Rost, Riss/Bruch, Verformung)

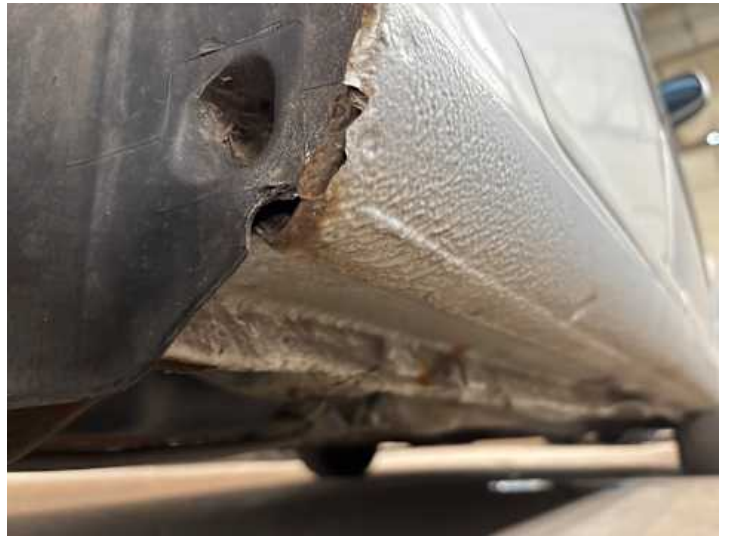
Schweller rechts (Lackschaden, Rost, Riss/Bruch, Verformung)

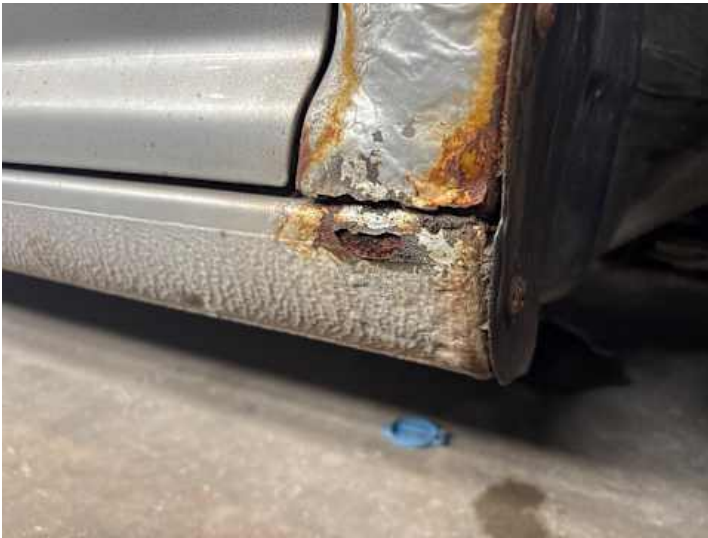
Schweller rechts (Lackschaden, Rost, Riss/Bruch, Verformung)

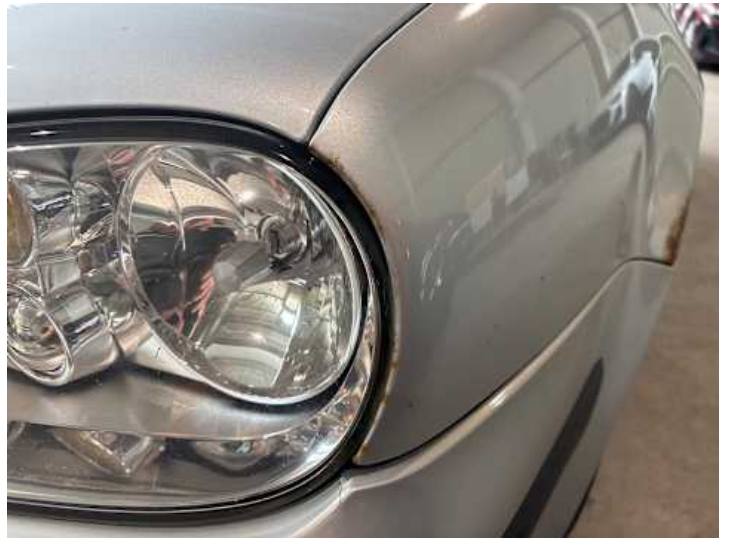
| Fahrzeugteil | Lackschichtdicke (in µm) | Fahrzeugteil | Lackschichtdicke (in µm) |
|---|---|---|---|
| Kotflügel vorne links | 75 | Kotflügel vorne rechts | 140 |

Kotflügel vorne links (Lackschaden, Rost)

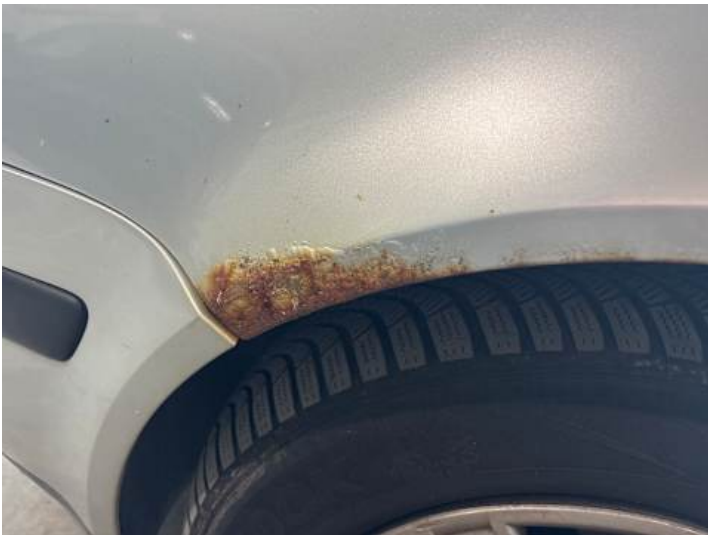
Kotflügel vorne links (Lackschaden, Rost)

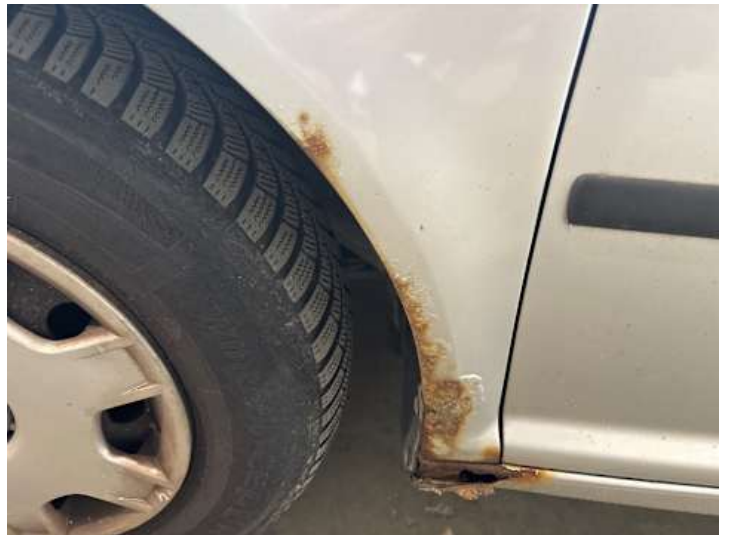
Kotflügel vorne links (Lackschaden, Rost)

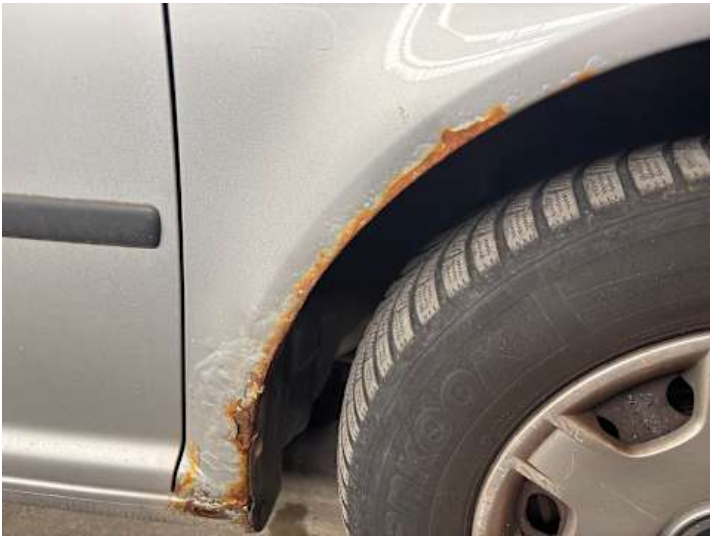
Kotflügel vorne rechts (Lackschaden, Rost)

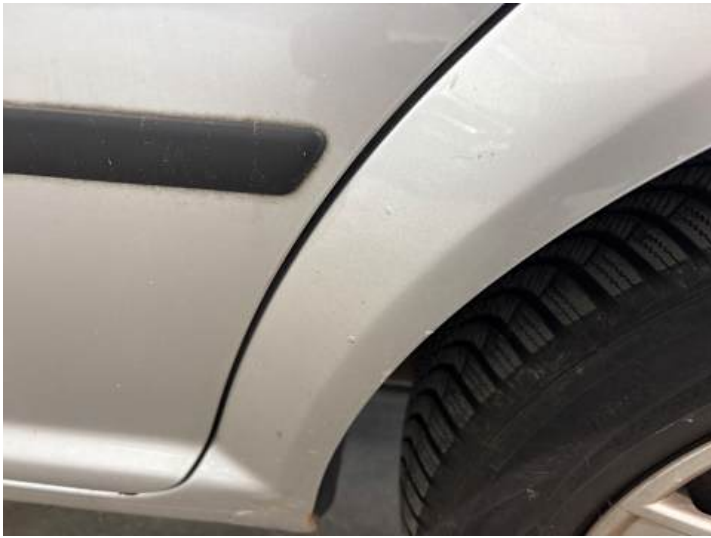
Seitenteil hinten links (Lackschaden, Rost)

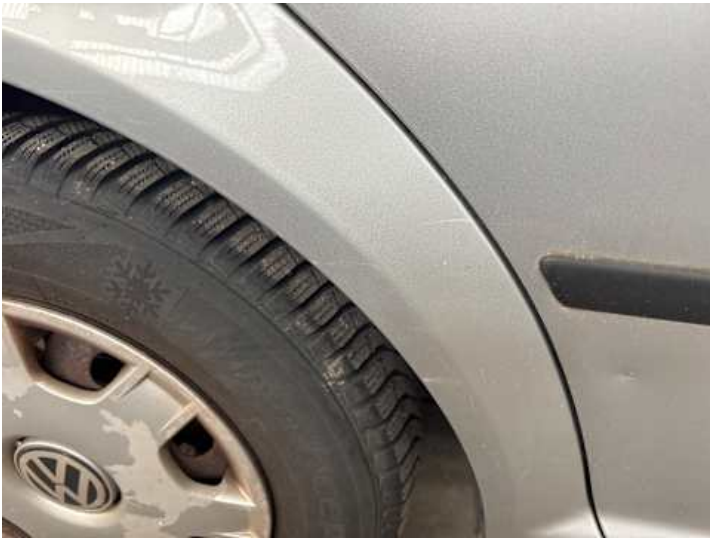
Seitenteil hinten rechts (Delle, Kratzer, Lackschaden)

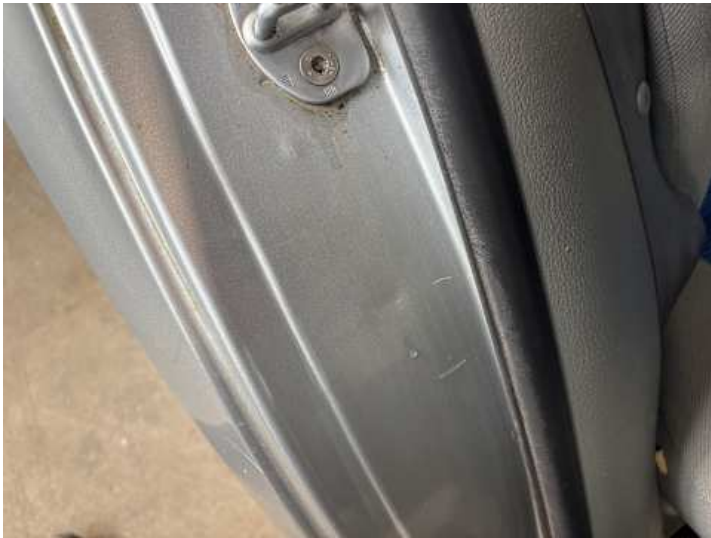
Seitenteil hinten rechts (Delle, Kratzer, Lackschaden)

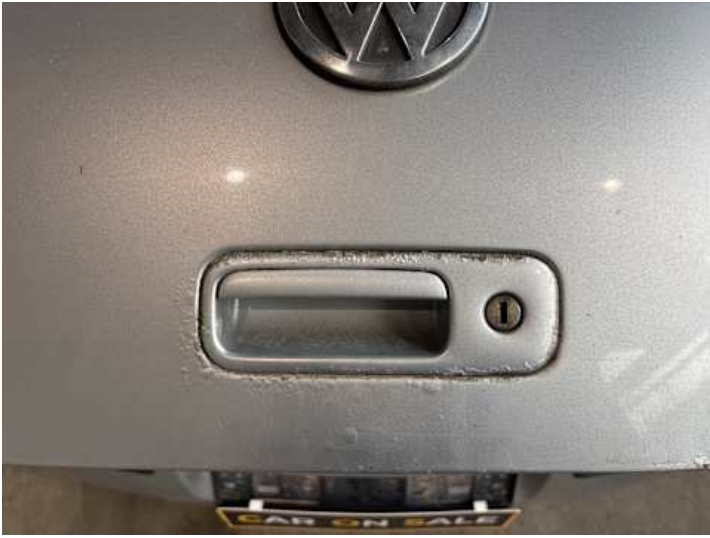
| Fahrzeugteil | Lackschichtdicke (in µm) | Fahrzeugteil | Lackschichtdicke (in µm) |
|---|---|---|---|
| Motorhaube | 130 | Heckklappe | 230 |

Heckklappe (Lackschaden, Rost)

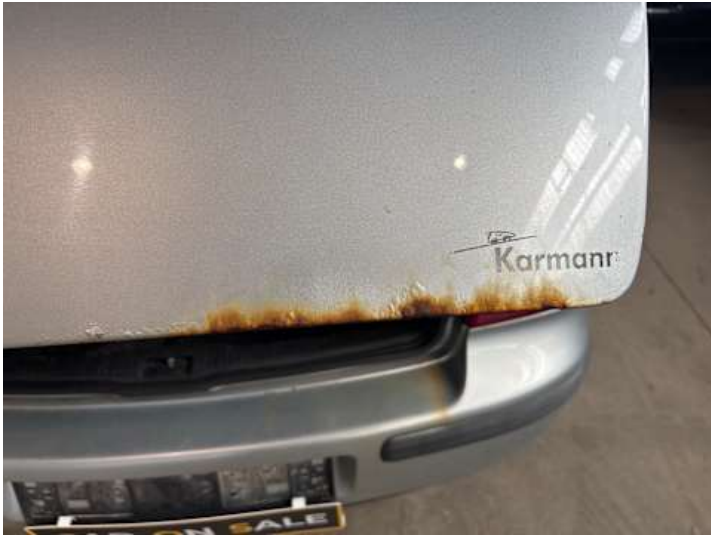
Heckklappe (Lackschaden, Rost)

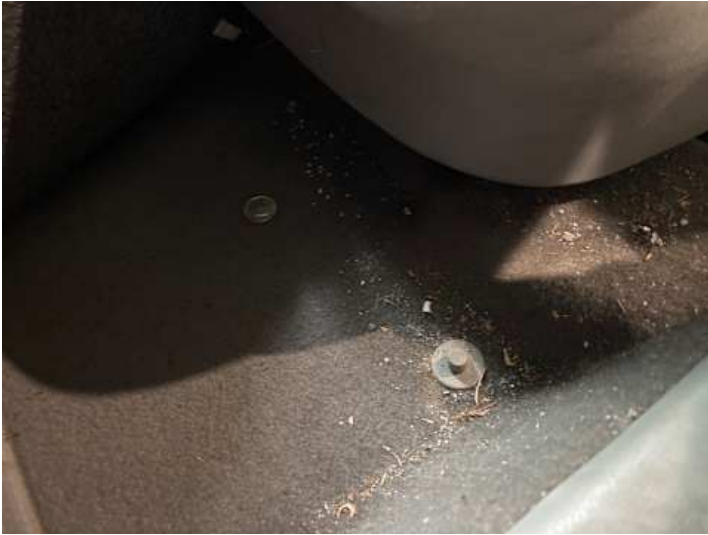
Innenraum (Verschmutzung, Anderer Schaden, Brandloch): Asche

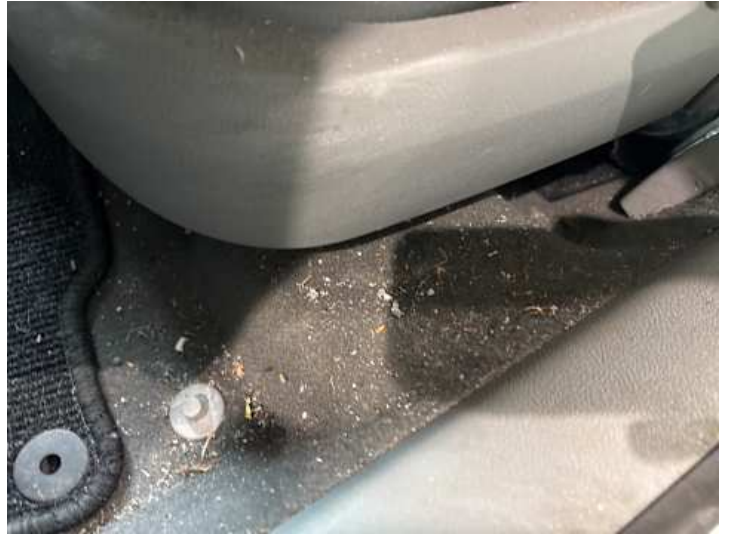
Innenraum (Verschmutzung, Anderer Schaden, Brandloch): Asche

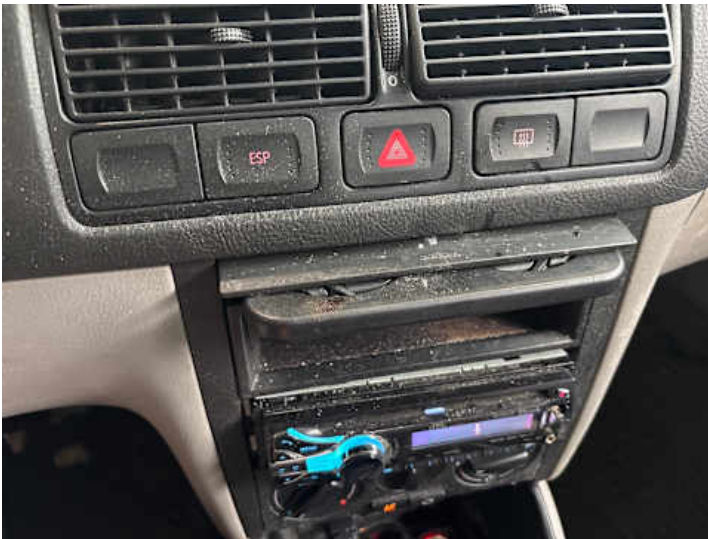
Innenraum (Verschmutzung, Anderer Schaden, Brandloch): Asche

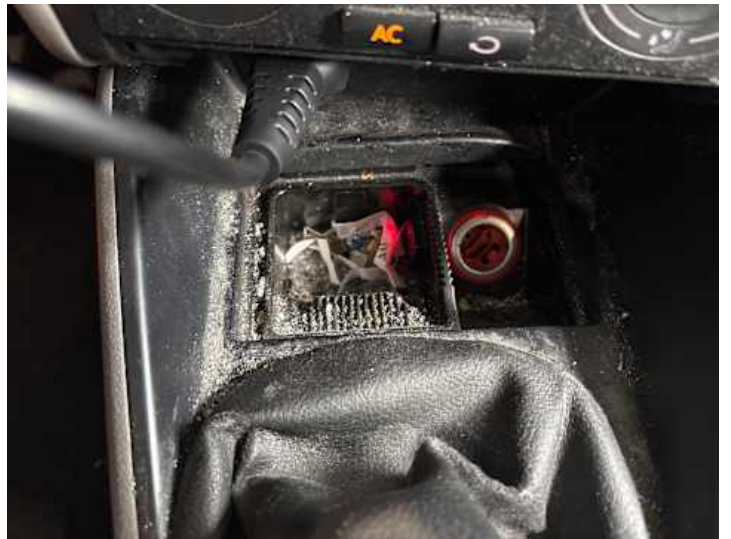
Innenraum (Verschmutzung, Anderer Schaden, Brandloch): Asche

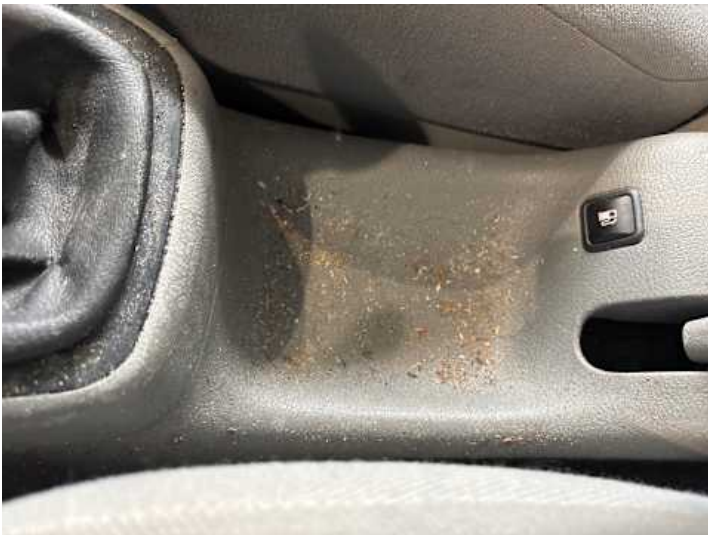
Innenraum (Verschmutzung, Anderer Schaden, Brandloch): Asche

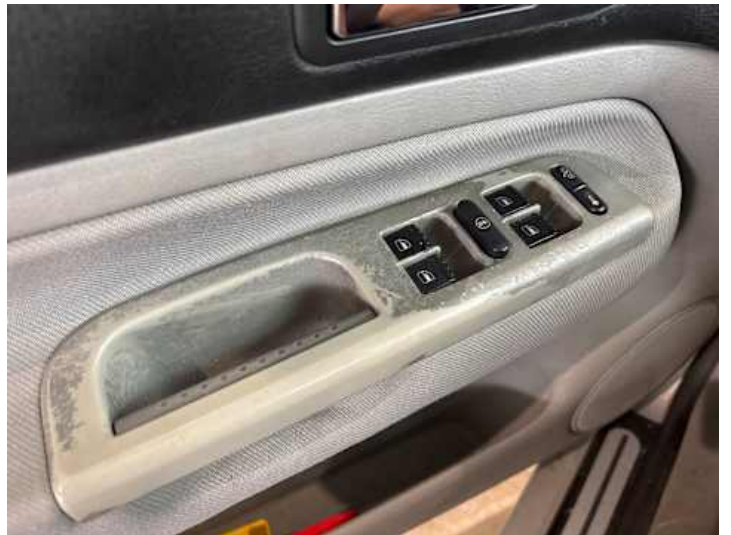
Innenraum (Verschleiß, Kratzer, Diverse Schäden)

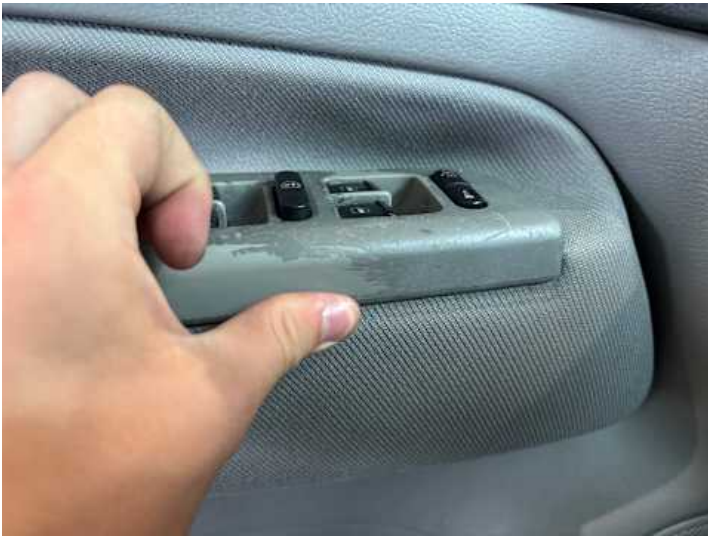
Innenraum (Verschleiß, Kratzer, Diverse Schäden)

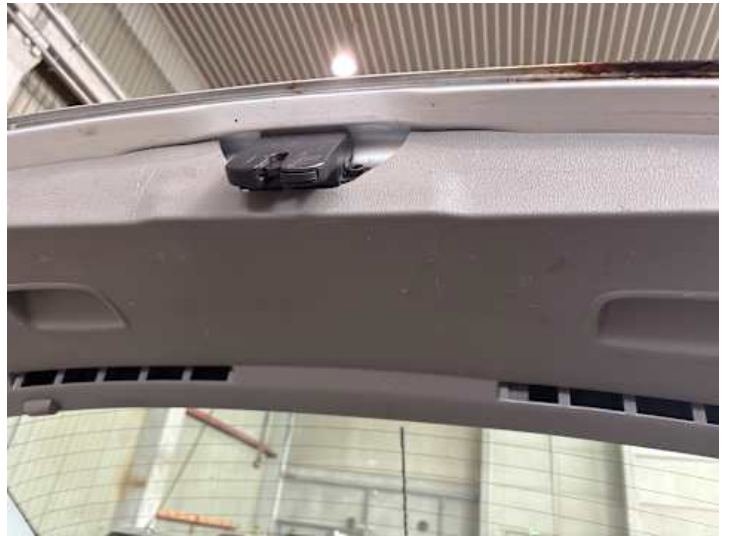
Innenraum (Kratzer, Verschmutzung)

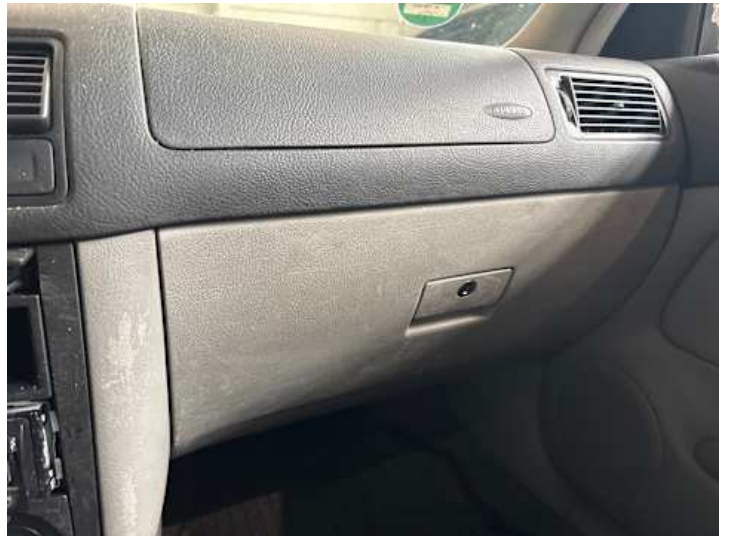
Innenraum (Kratzer, Verschmutzung)

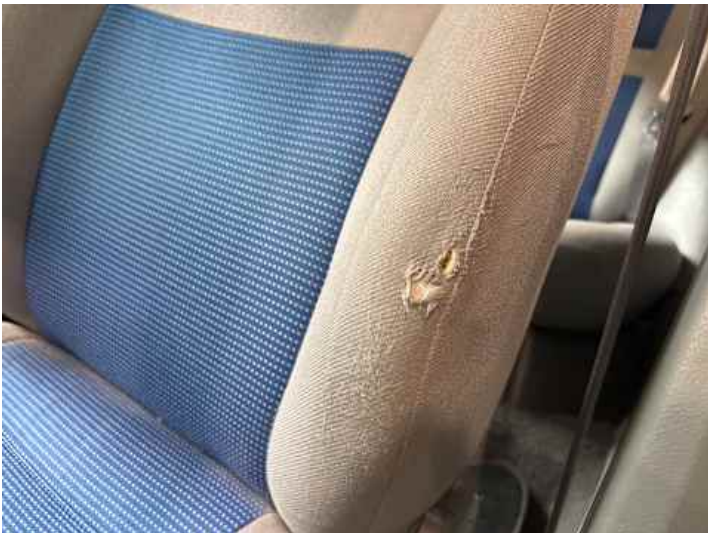
Innenraum (Riss/Bruch)

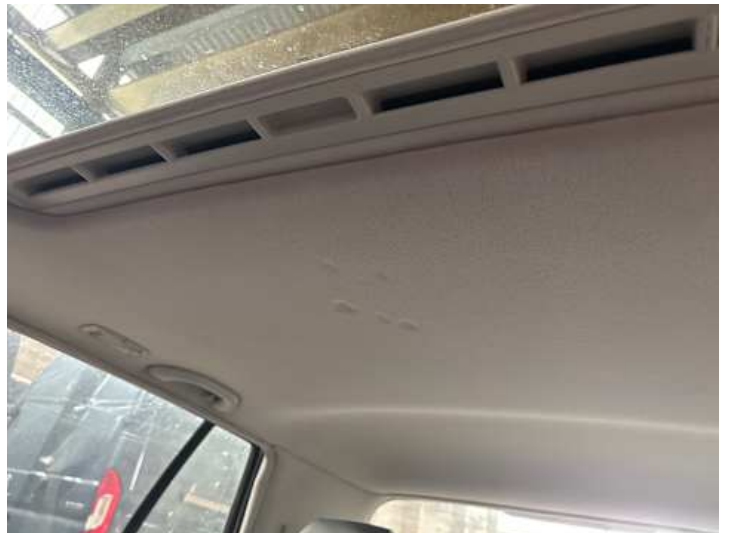
Innenraum (Verschleiß)

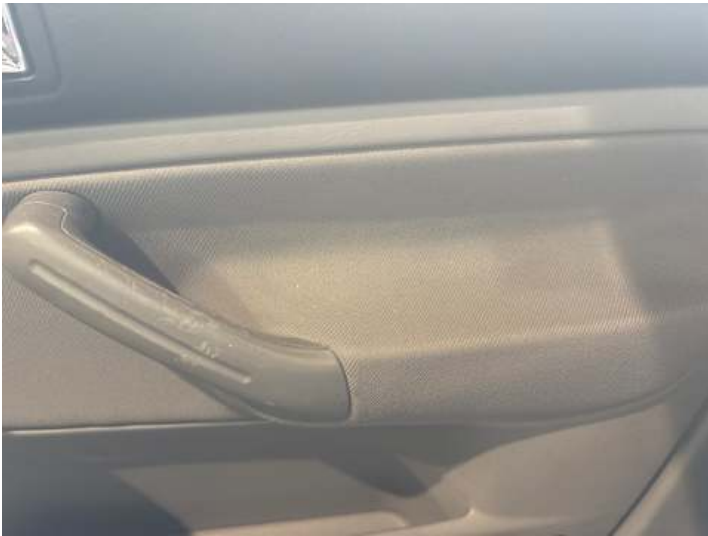
Innenraum (Verschleiß)

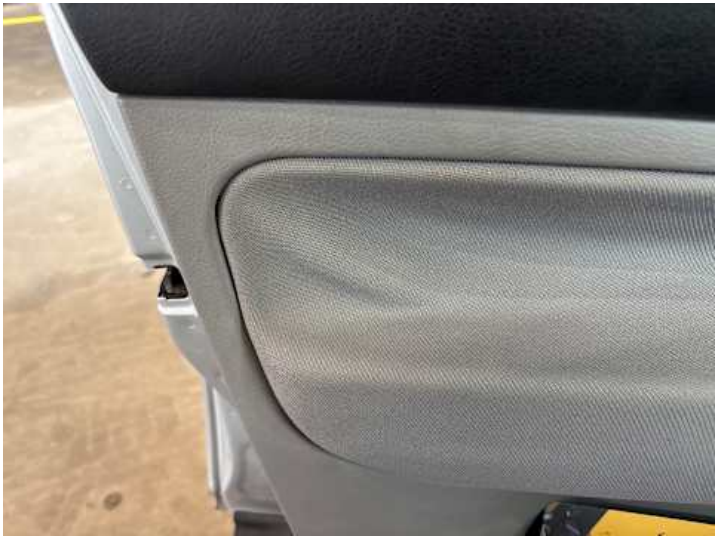
Innenraum (Verschleiß)

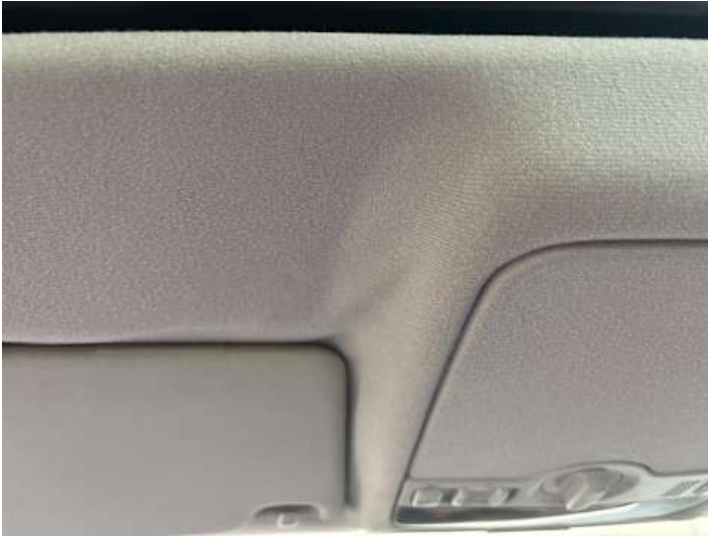
Innenraum (Verschleiß)

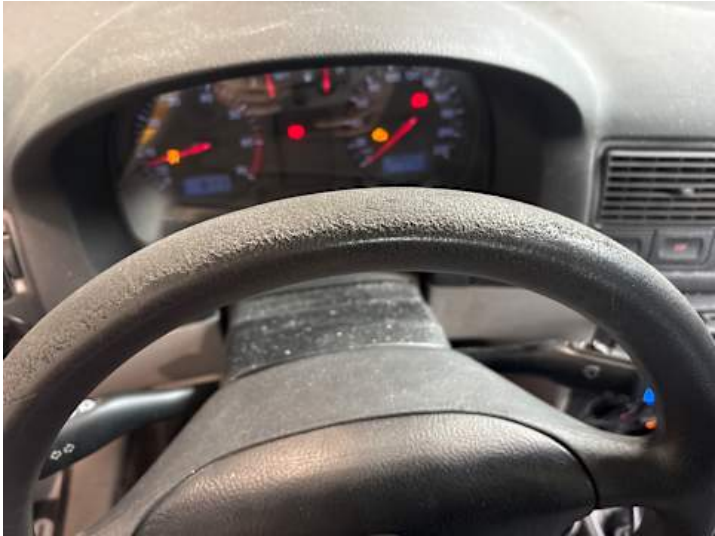
Innenraum (Verschleiß)

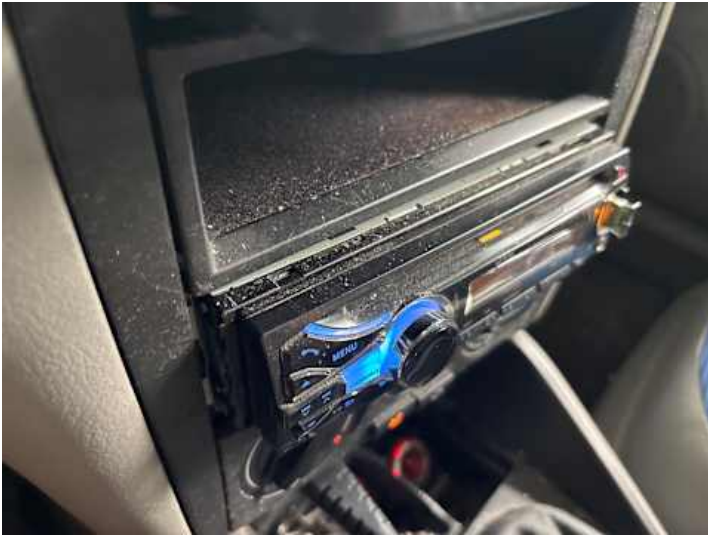
Innenraum (Diverse Schäden)
