## Hyundai Tucson blue Style 2WD

EZ 06/2016 | Geländewagen | Diesel | Schaltgetriebe | 176.708km  
Besteuerung: Differenzbesteuert (§25a UStG)  
Fahrzeugstandort: 40\*\*\*  
Fahrzeug aufgenommen am: 28.07.2026

# Hinweise zum Zustandsbericht

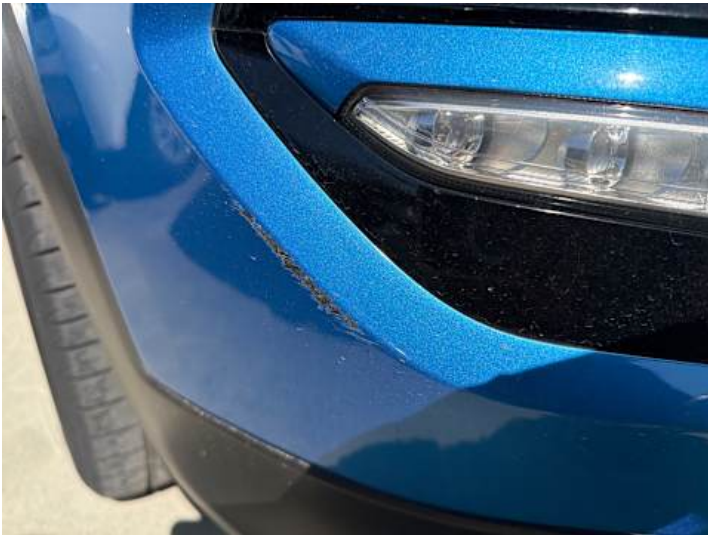
Stoßstange vorne (Kratzer, Lackschaden)

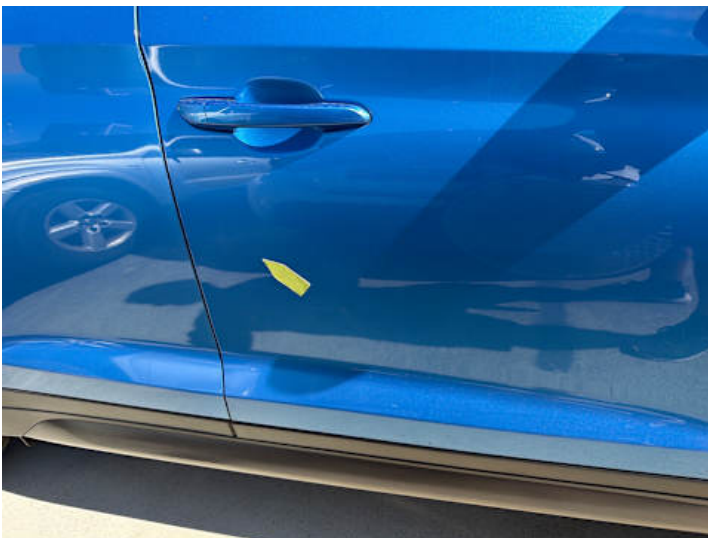
Beifahrertür (Delle)

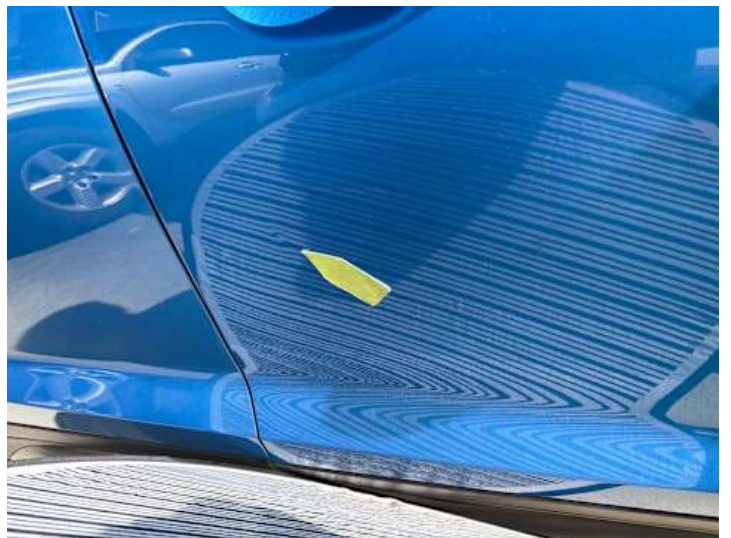
Beifahrertür (Delle)

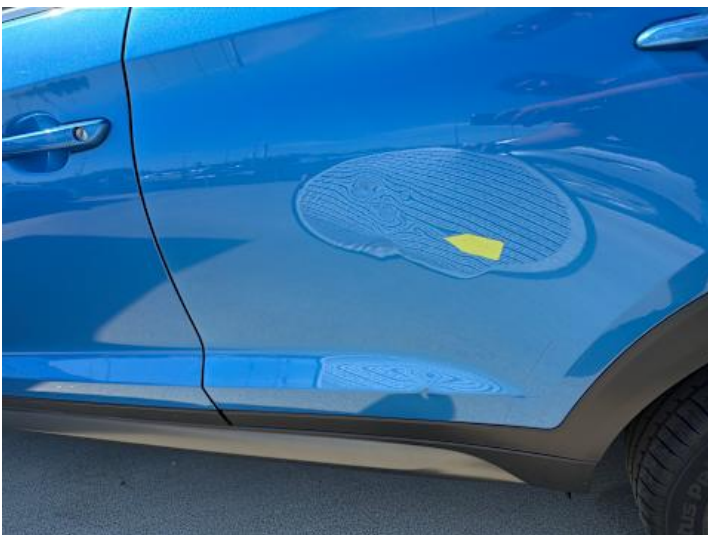
Türe hinten links (Delle)

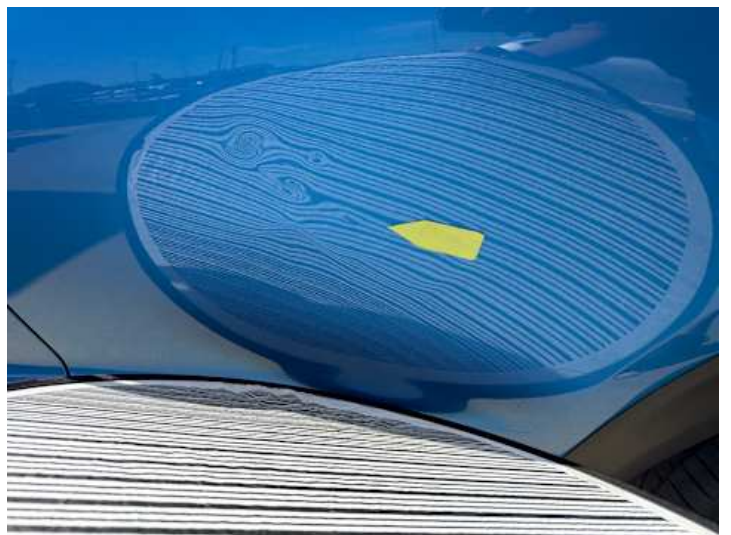
Türe hinten links (Delle)

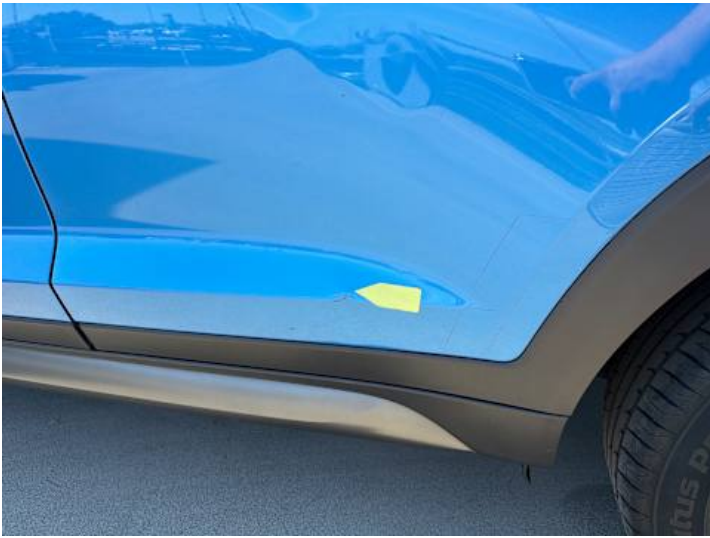
Türe hinten links (Delle)

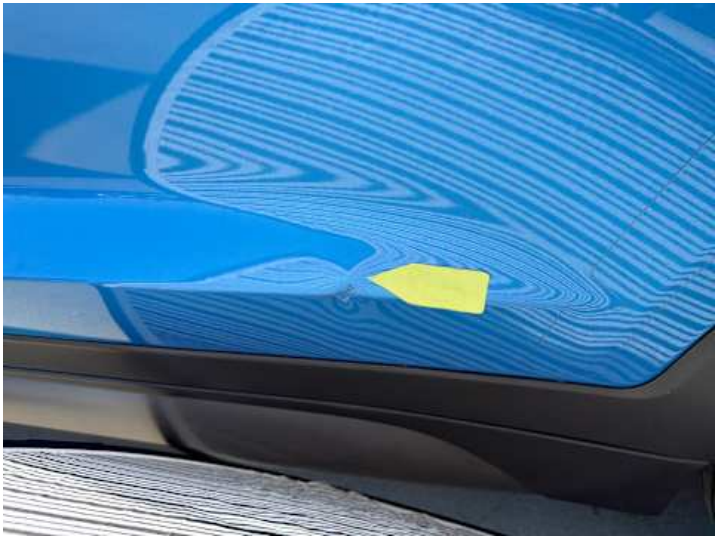
Türe hinten links (Delle)

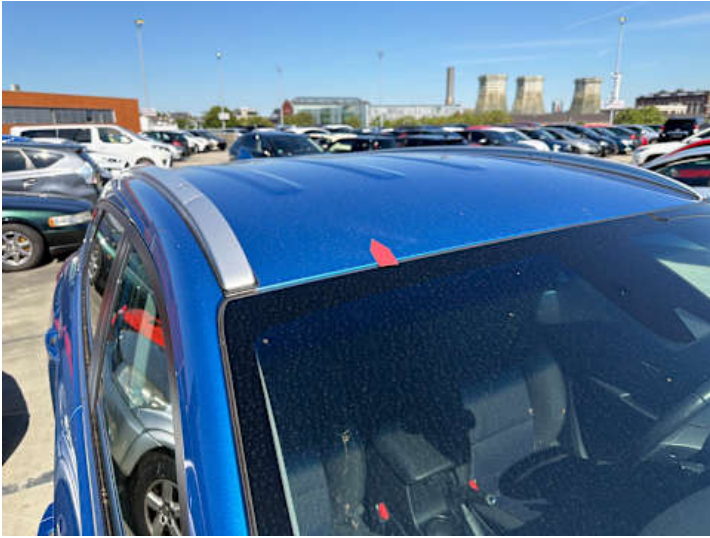
Dach (Delle)

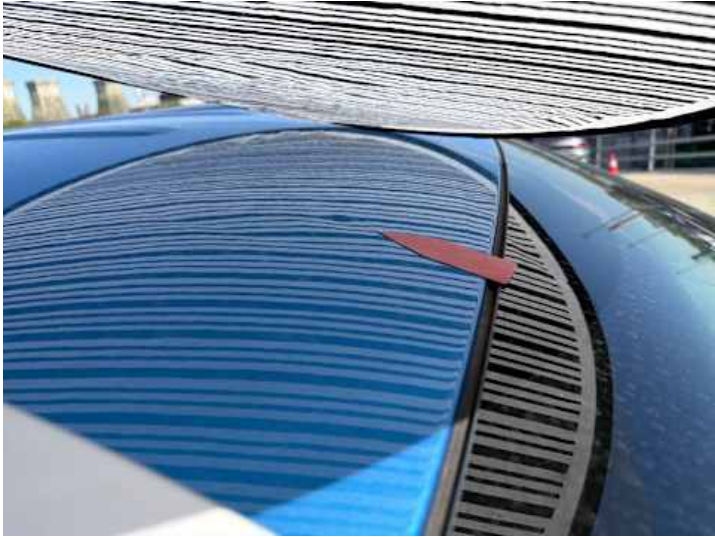
Dach (Delle)

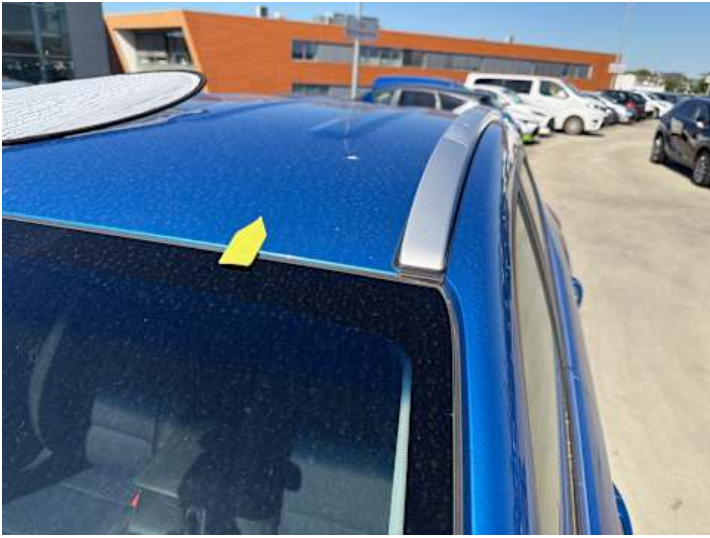
Dach (Delle)

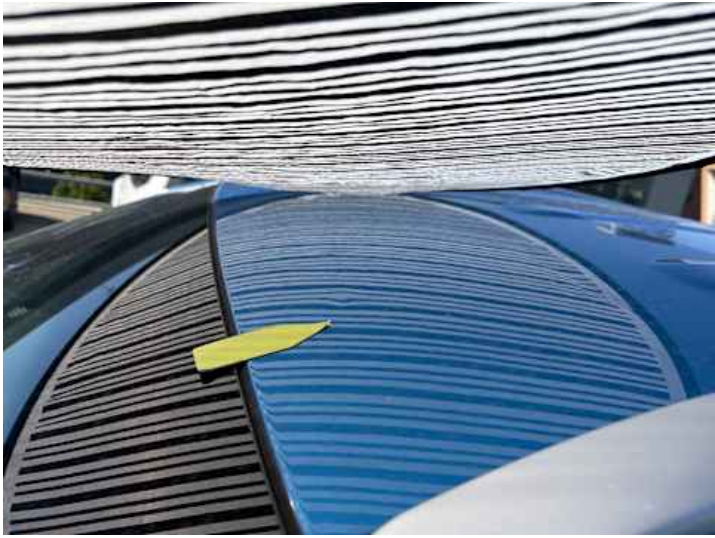
Dach (Delle)

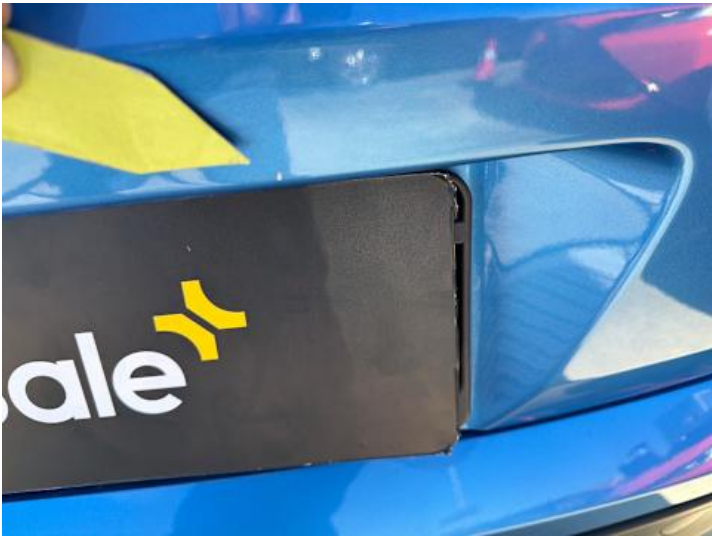
Heckklappe (Lackschaden)

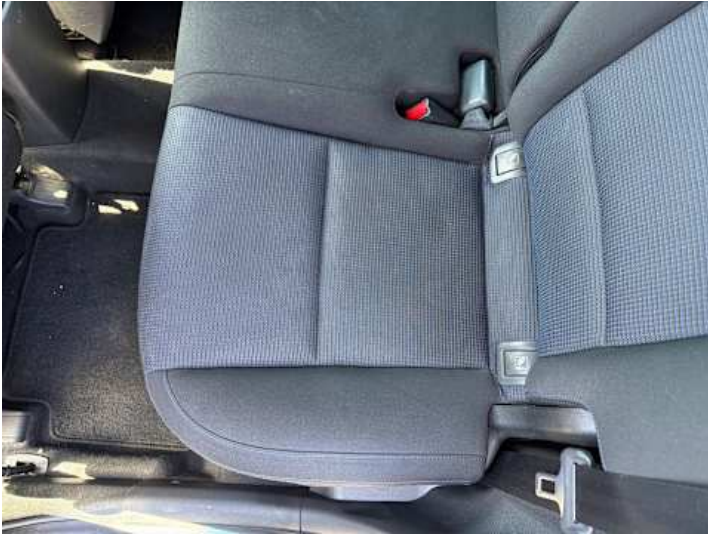
Innenraum (Verschmutzung, Verschleiß, Kratzer)

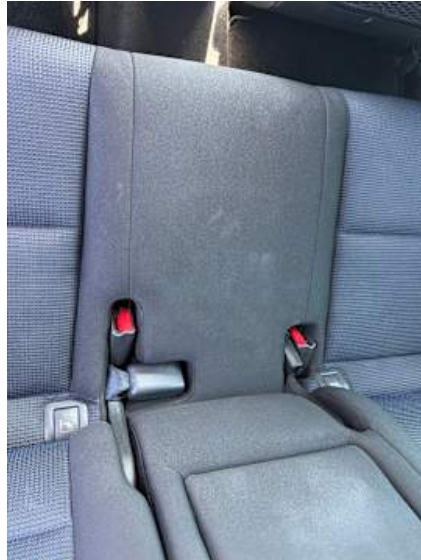
Innenraum (Verschmutzung, Verschleiß, Kratzer)

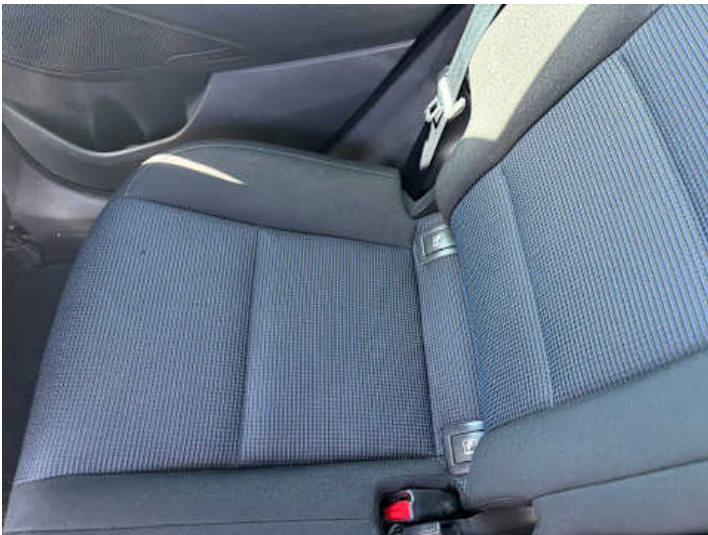
Innenraum (Verschmutzung, Verschleiß, Kratzer)

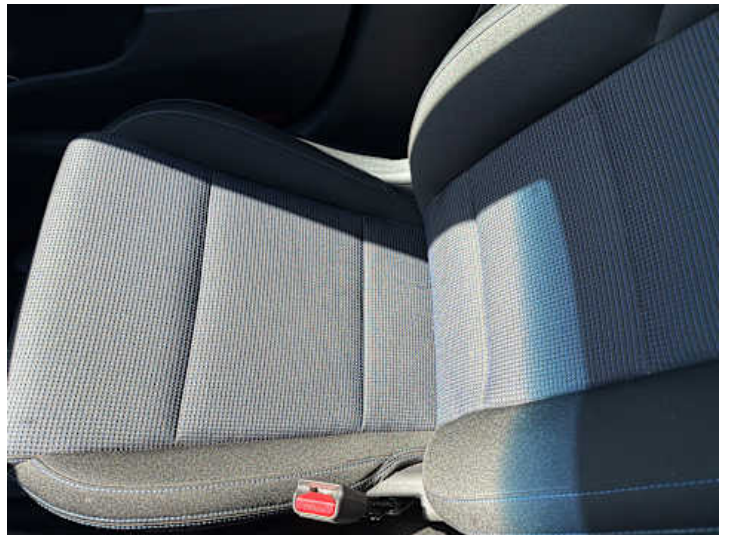
Innenraum (Verschmutzung, Verschleiß, Kratzer)

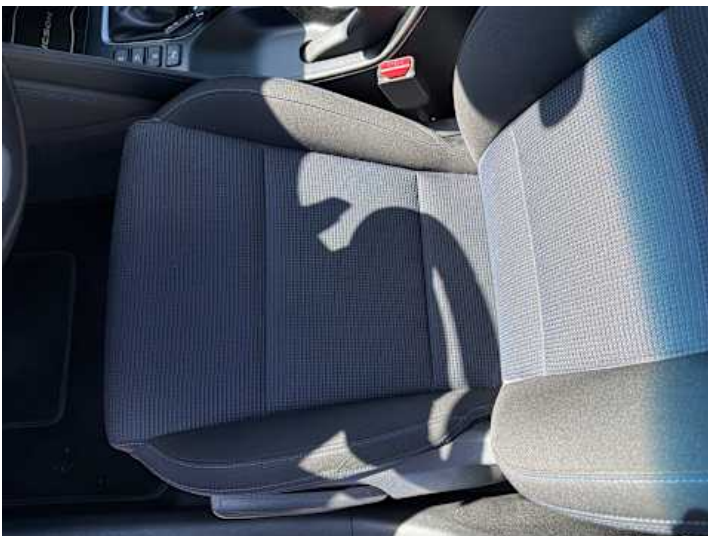
Innenraum (Verschmutzung, Verschleiß, Kratzer)

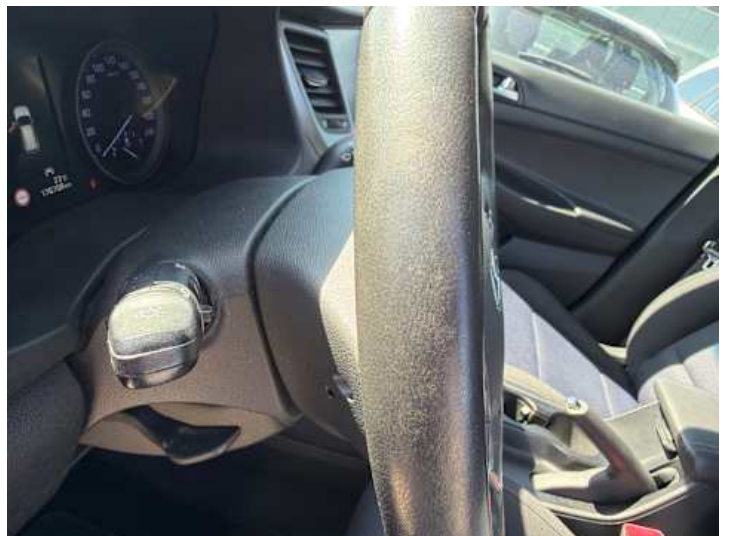
Innenraum (Verschmutzung, Verschleiß, Kratzer)

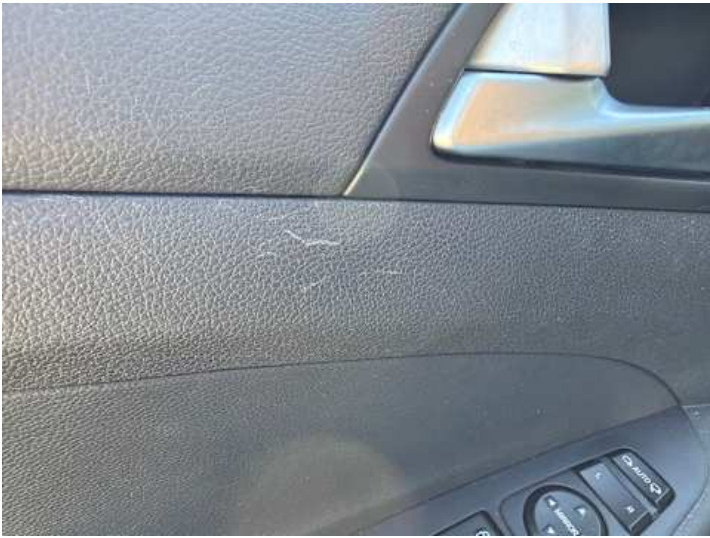
Innenraum (Verschmutzung, Verschleiß, Kratzer)

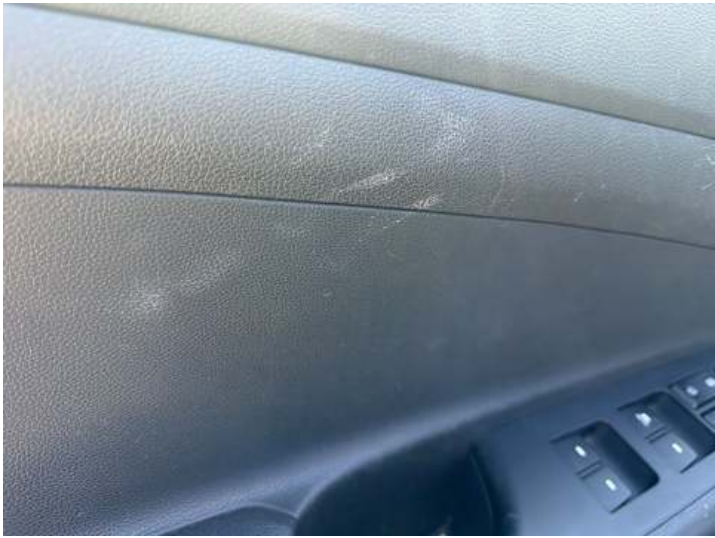
Innenraum (Verschmutzung, Verschleiß, Kratzer)
