## Suzuki Swift Club

EZ 05/2012 | Kleinwagen | Benzin | Schaltgetriebe | 151.613km  
Besteuerung: Differenzbesteuert (§25a UStG)  
Fahrzeugstandort: 84\*\*\*  
Fahrzeug aufgenommen am: 30.07.2026

# Hinweise zum Zustandsbericht

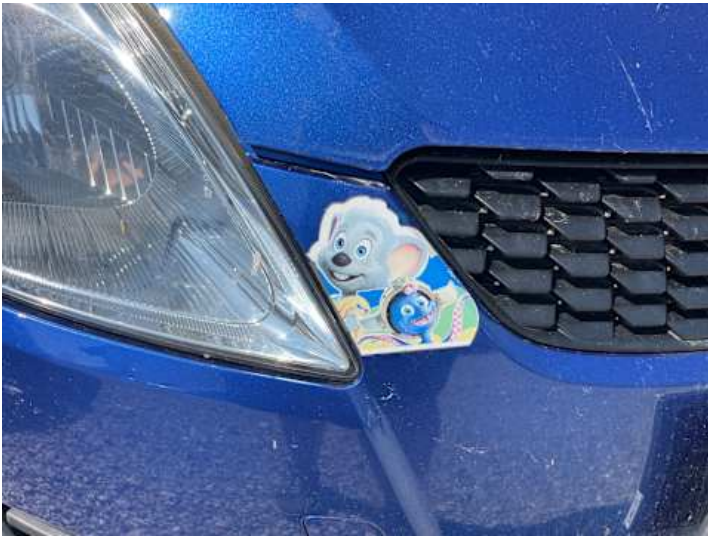
Stoßstange vorne (Lackschaden, Kratzer)

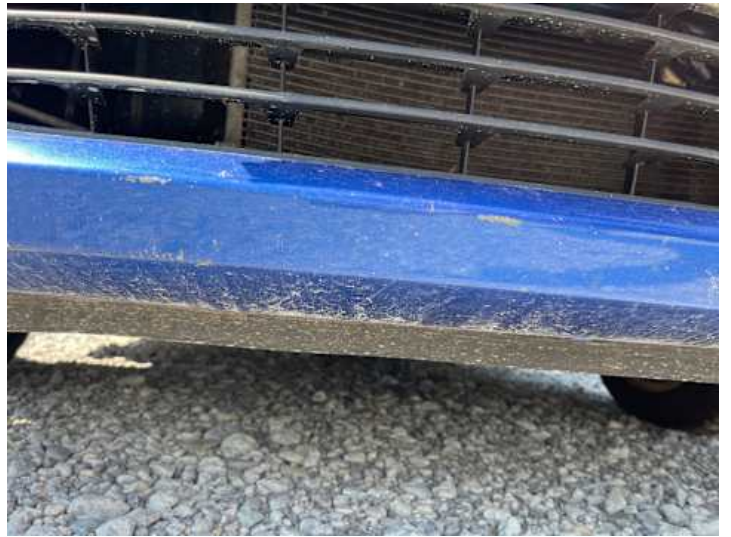
Stoßstange vorne (Lackschaden, Kratzer)

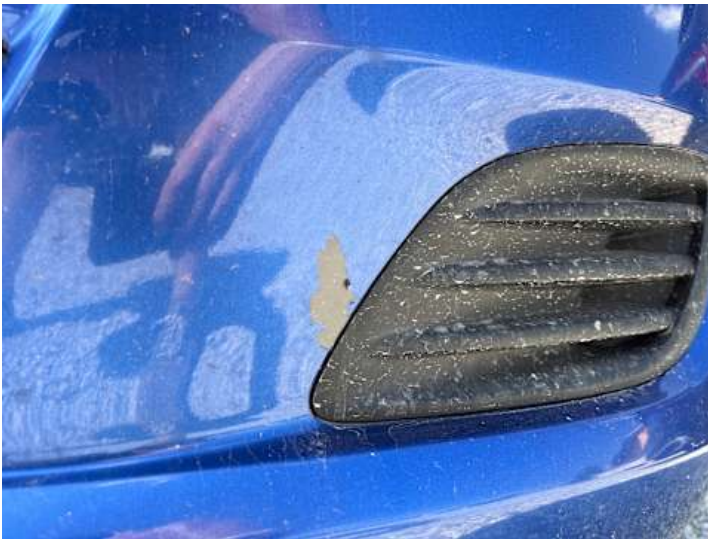
Stoßstange vorne (Lackschaden, Kratzer)

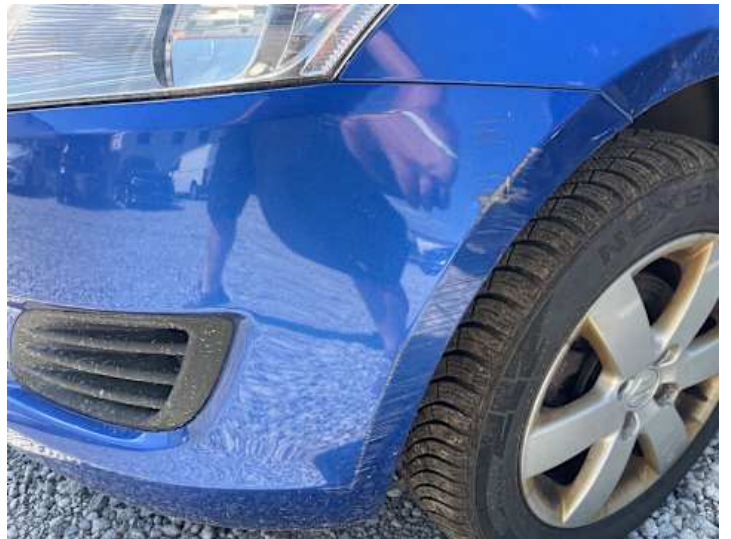
Stoßstange vorne (Lackschaden, Kratzer)

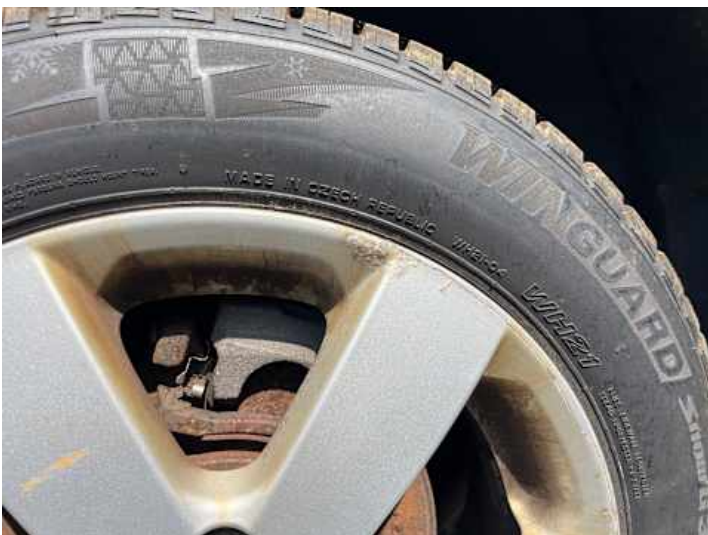
Kratzer, Rost    Reifenschäden: Felgen verkratzt;

Rad (Kratzer, Rost)

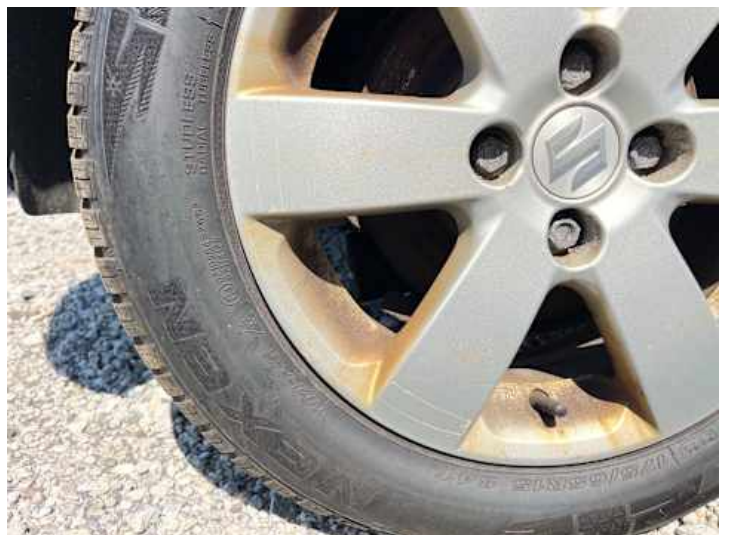
Rad (Kratzer, Rost)

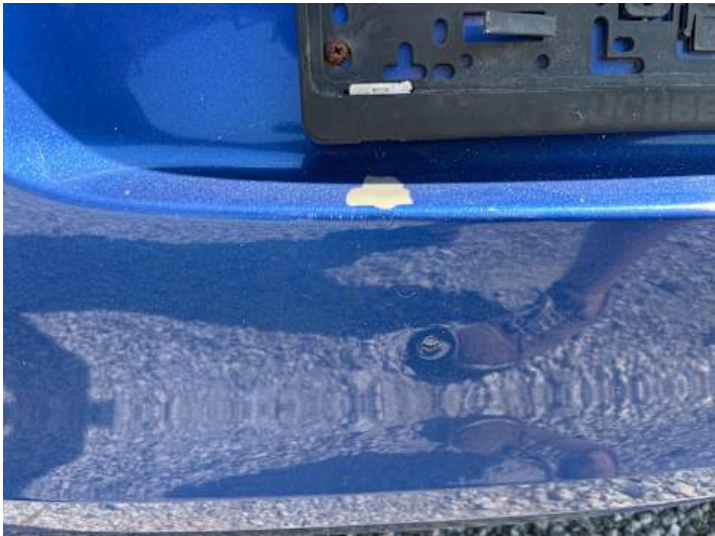
Stoßstange hinten (Kratzer, Lackschaden, Verformung)

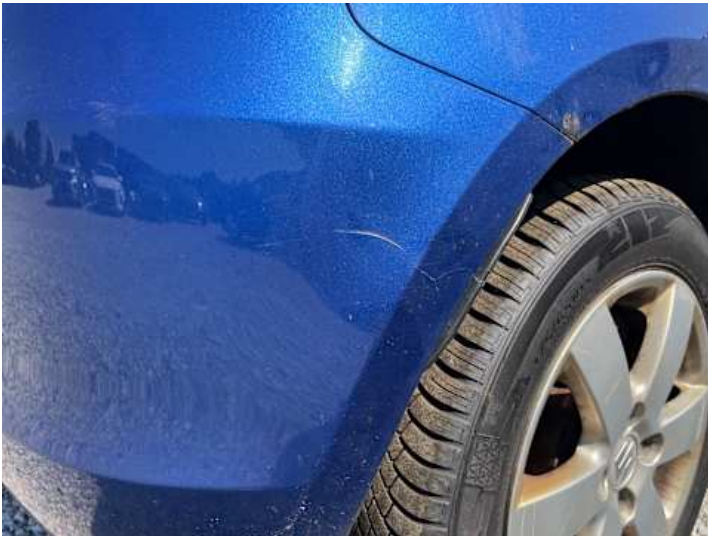
Stoßstange hinten (Kratzer, Lackschaden, Verformung)

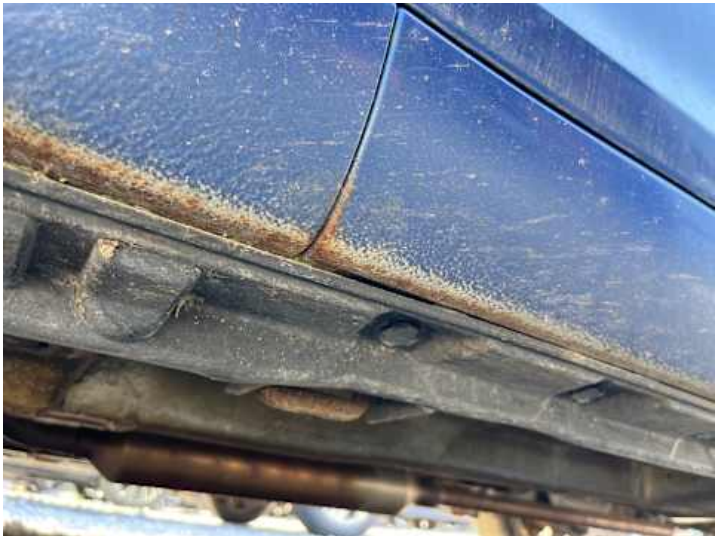
Schweller links (Rost, Lackschaden)

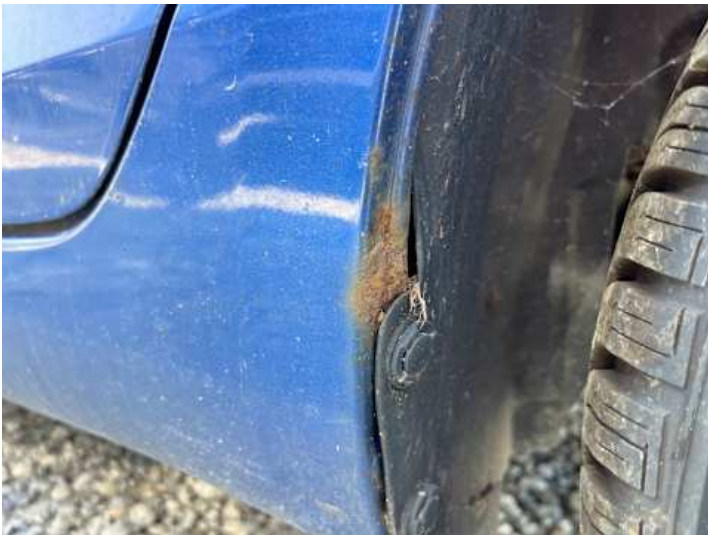
Schweller links (Rost, Lackschaden)

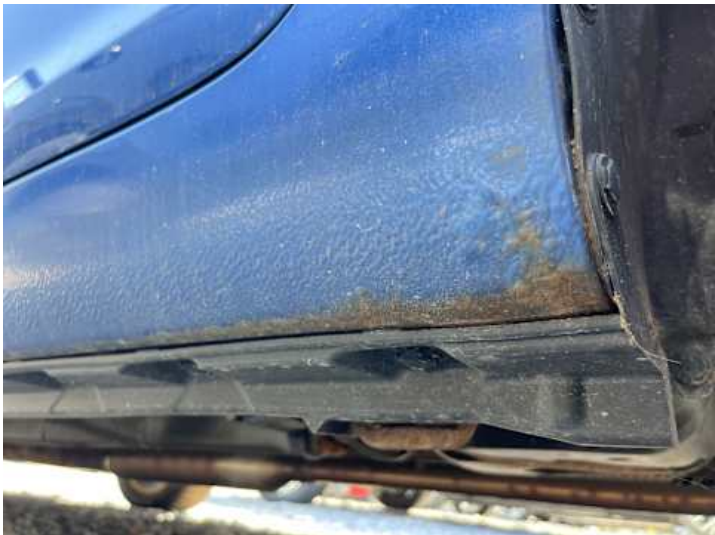
Schweller links (Rost, Lackschaden)

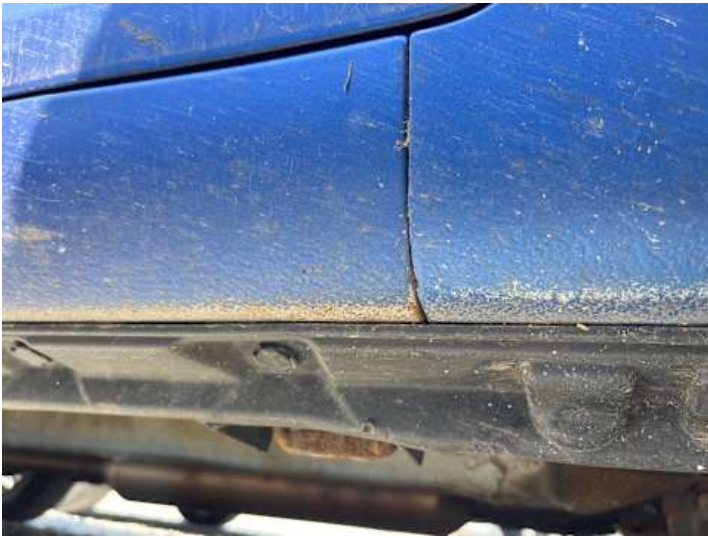
Schweller rechts (Rost, Lackschaden)

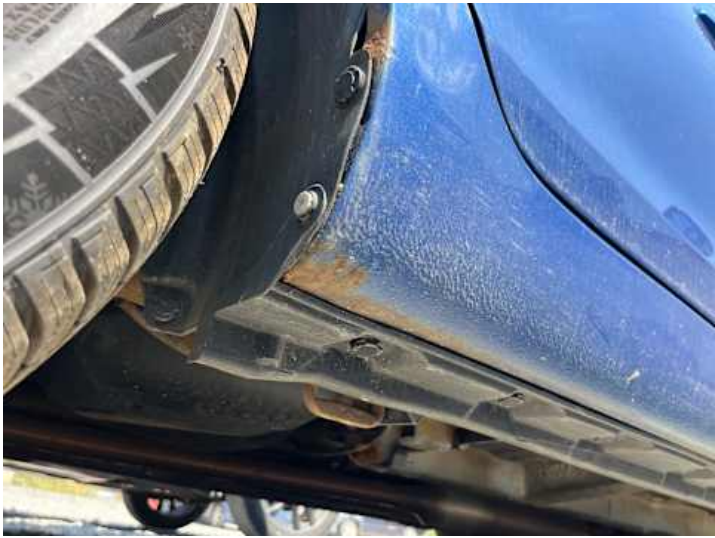
Schweller rechts (Rost, Lackschaden)

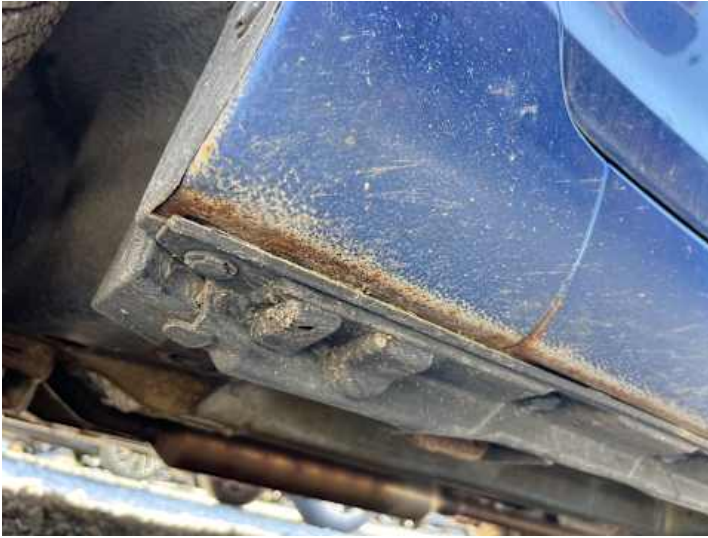
Kotflügel vorne links (Lackschaden, Rost)

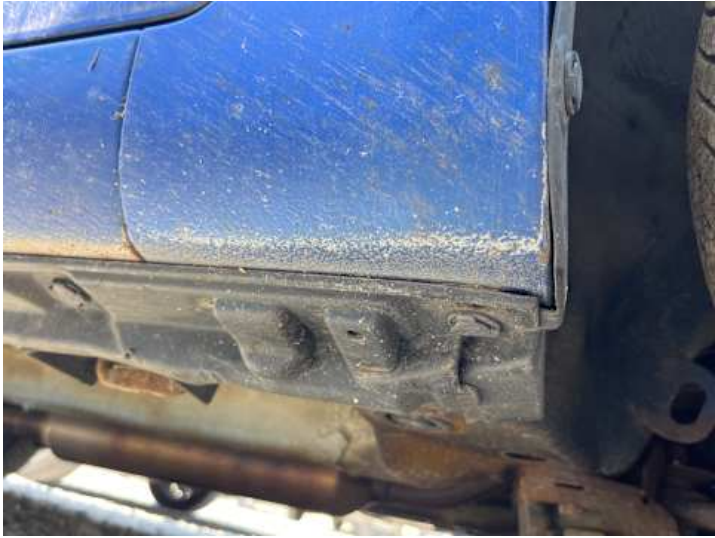
| Fahrzeugteil | Lackschichtdicke (in µm) | Fahrzeugteil | Lackschichtdicke (in µm) |
|---|---|---|---|
| Kotflügel vorne links | 95 | Kotflügel vorne rechts | 225 |

Kotflügel vorne rechts (Rost, Lackschaden)

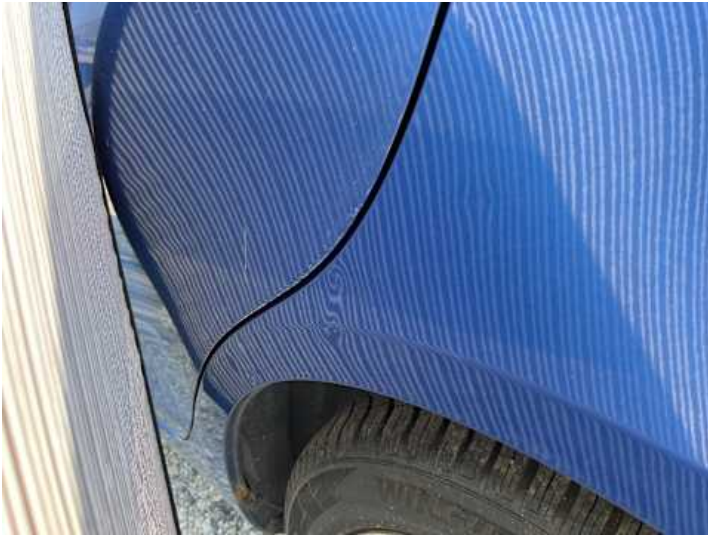
Seitenteil hinten links (Delle)

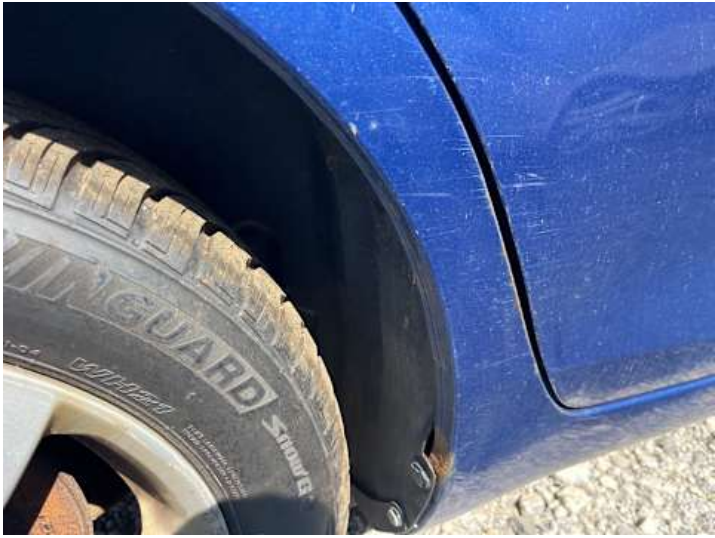
Seitenteil hinten rechts (Lackschaden, Rost, Kratzer, Verformung)

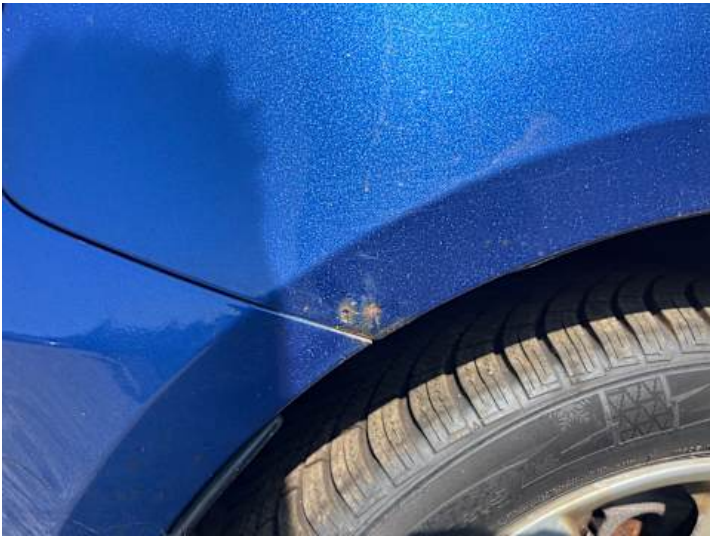
Seitenteil hinten rechts (Lackschaden, Rost, Kratzer, Verformung)

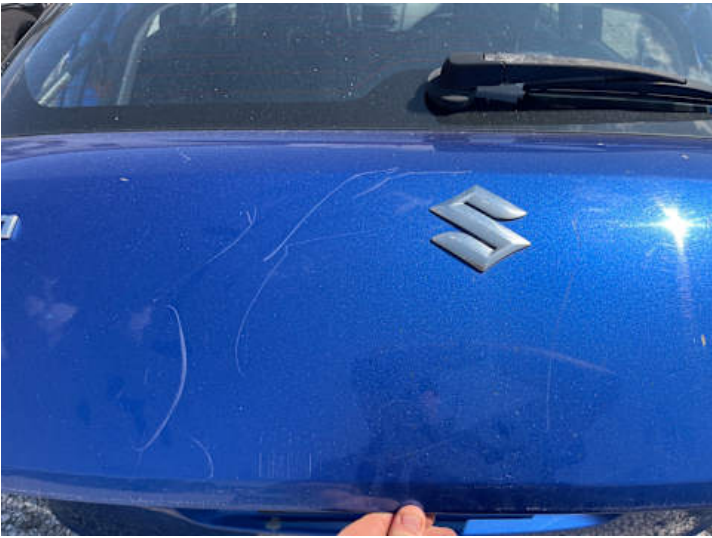
Heckklappe (Kratzer, Lackschaden)
