## Mercedes-Benz E 220 d T

EZ 09/2017 | Kombi | Diesel | Automatikgetriebe | 212.399km  
Besteuerung: Differenzbesteuert (§24 UStG)  
Fahrzeugstandort: 23\*\*\*  
Fahrzeug aufgenommen am: 26.06.2026

# Hinweise zum Zustandsbericht

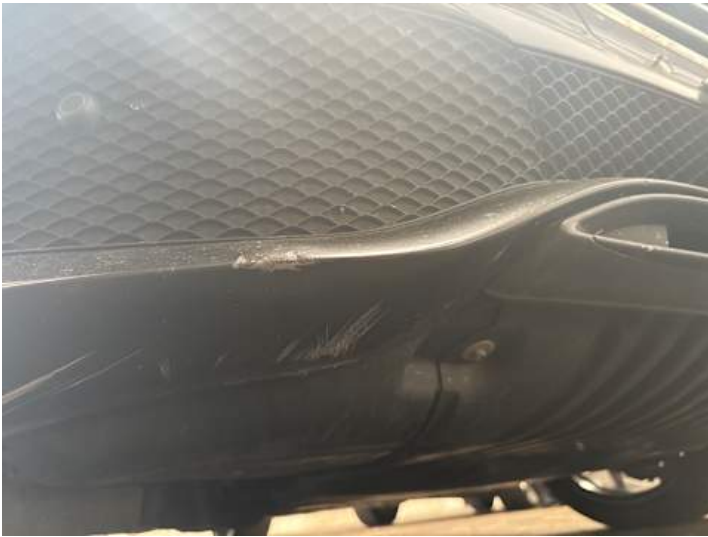
Stoßstange vorne (Lackschaden, Kratzer)

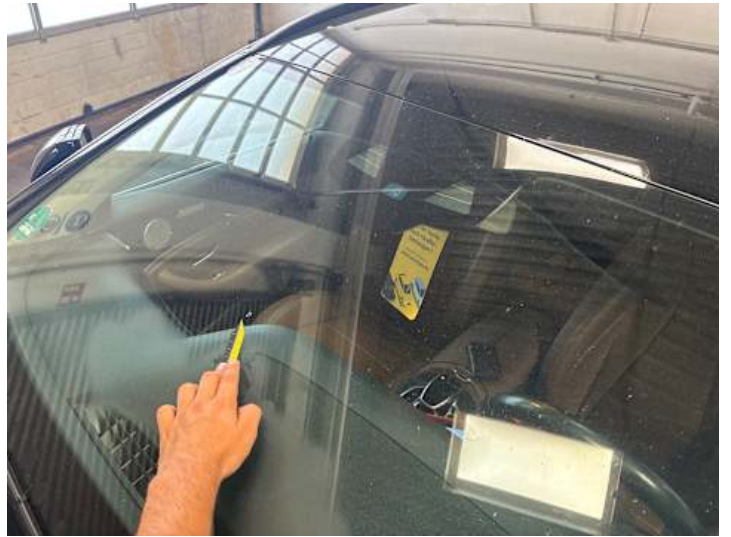
Windschutzscheibe (Steinschlag)

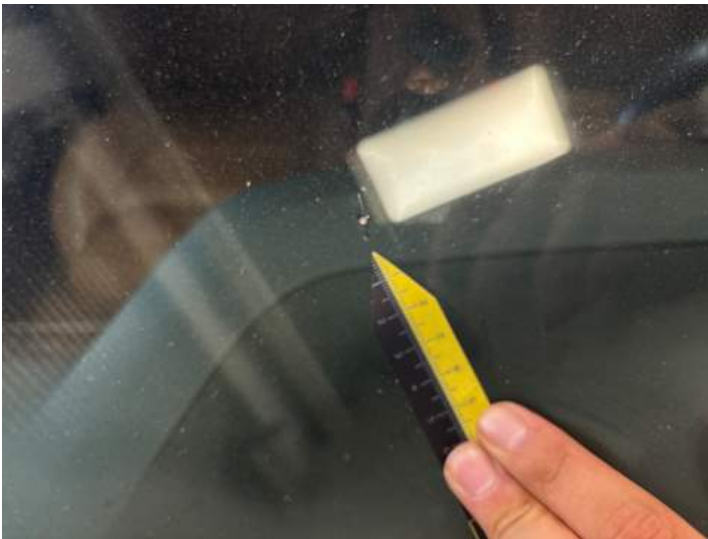
Windschutzscheibe (Steinschlag)

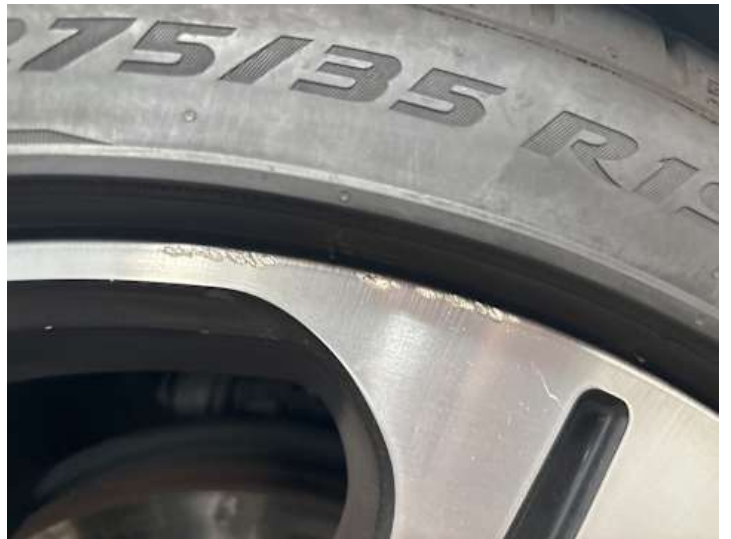
Rad (Kerben)

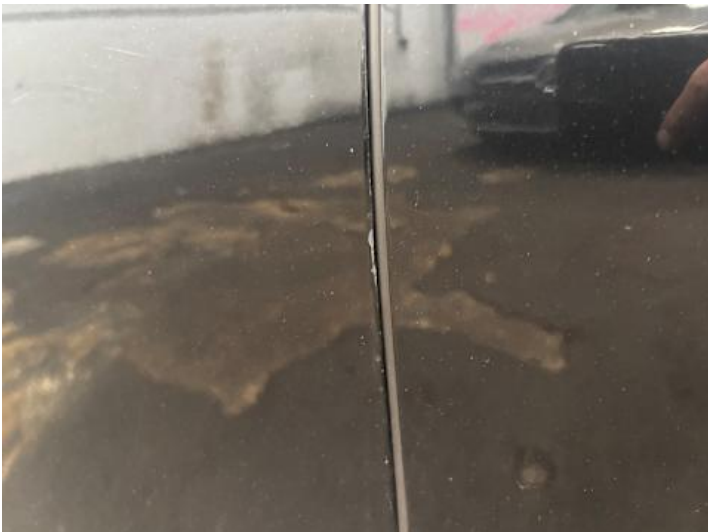
Fahrertür (Lackschaden)
