Zustandsbericht ohne Ausstattung

Sonderkennzeichen FIN YV12YEK99SS154105

| Hersteller | VOLVO | Typ / Verkaufsbez. | EX30 Twin Motor<br>Performance AWD Cross<br>Country Ultra |

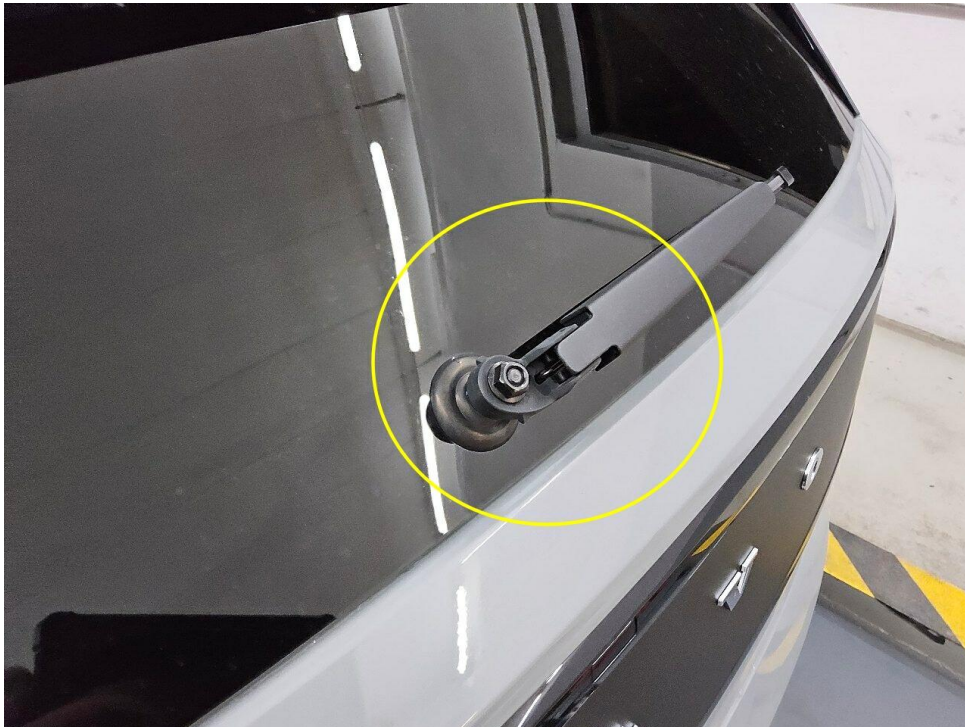
Bild 7 : Heckwischerverkleidung fehlt

| Bezeichnung des Schadens / Rep.-Weg | Rep.Kost | | Anrechn. | Minderwert in EUR | |
|---|---|---|---|---|---|
| 1. Heckwischerverkleidung fehlt, erneuern (Bild 7) | 8,40 | 10 | voll | -8,40 | -10 |

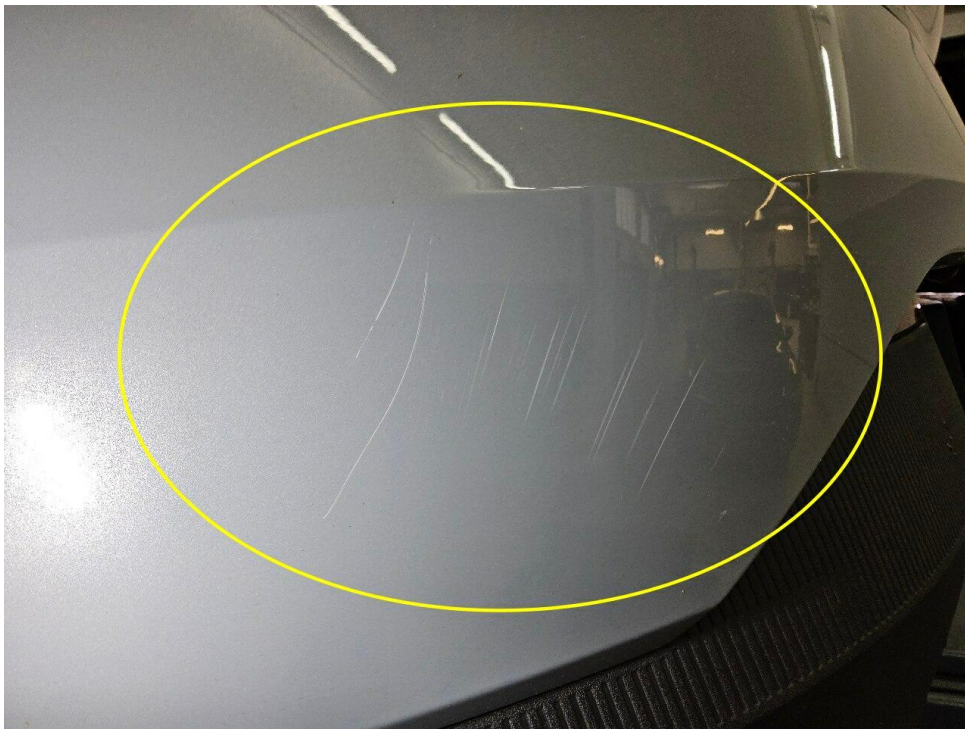
Bild 8 : Stoßfänger hinten links mehrere Kratzer

| Bezeichnung des Schadens / Rep.-Weg | Rep.Kost | | Anrechn. | Minderwert in EUR | |
|---|---|---|---|---|---|
| 2. Stoßfänger hinten links mehrere Kratzer, lackieren mit Lackaufbau (Bild 8) | 554,62 | 660 | voll | -554,62 | -660 |
