## Hyundai Kona Premium Hybrid 2WD

EZ 01/2020 | Geländewagen | Benzin-Hybrid · HEV (Voll-Hybrid) |  
Automatikgetriebe | 96.024km  
Besteuerung: Differenzbesteuert (§25a UStG)  
Fahrzeugstandort: 48\*\*\*  
Fahrzeug aufgenommen am: 03.08.2026

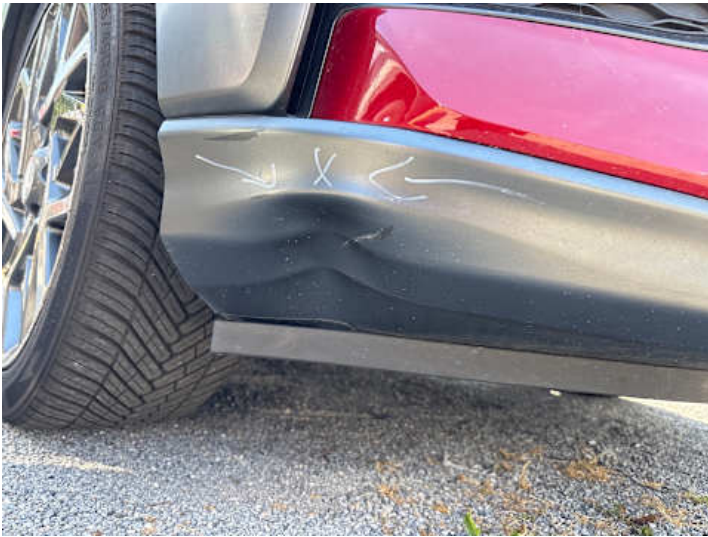
Stoßstange vorne (Verformung)

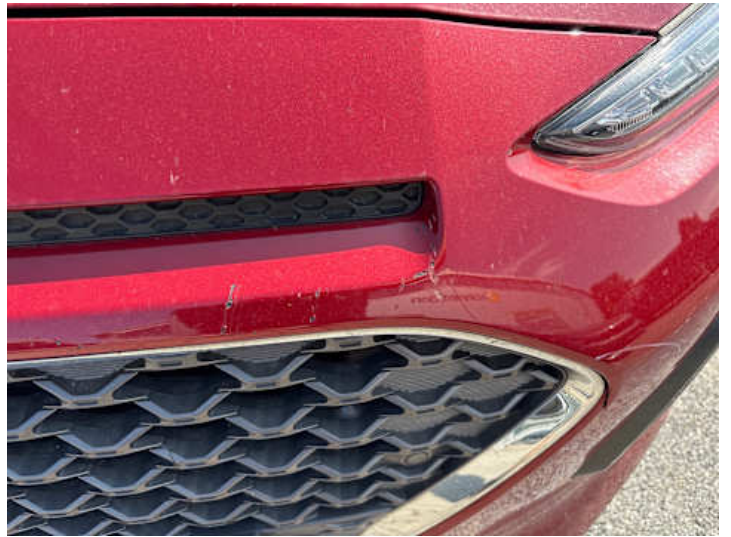
Stoßstange vorne (Kratzer, Lackschaden)

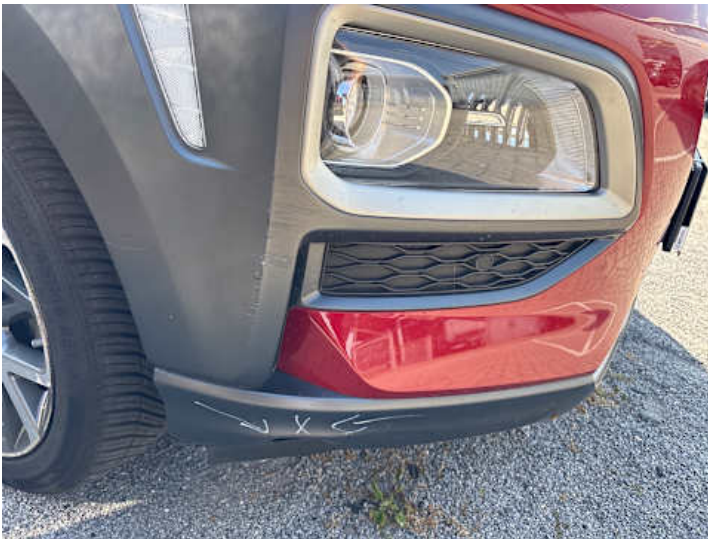
Stoßstange vorne (Kratzer, Lackschaden)

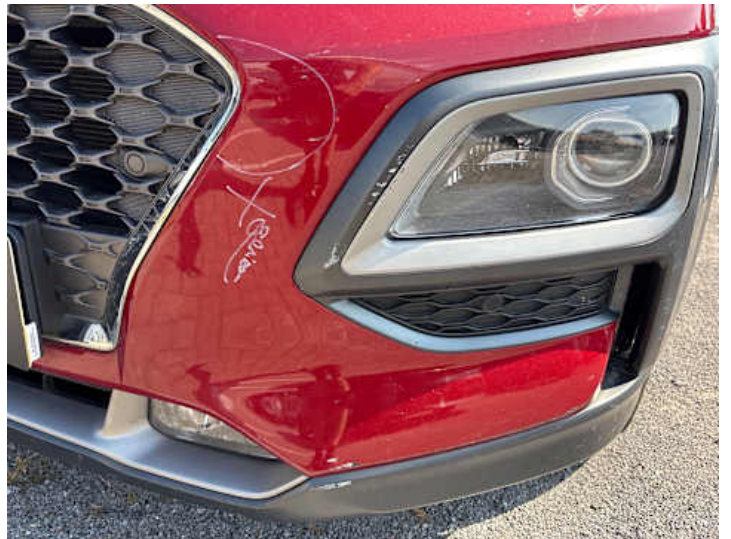
Stoßstange vorne (Kratzer, Lackschaden)

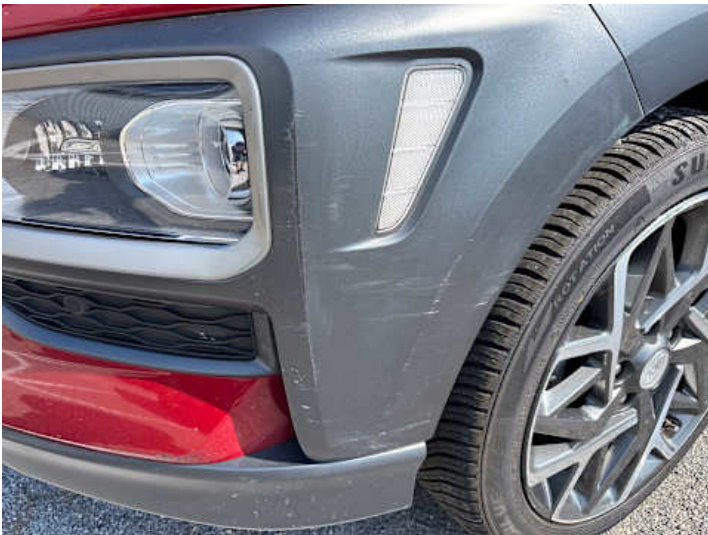
Stoßstange vorne (Kratzer, Lackschaden)

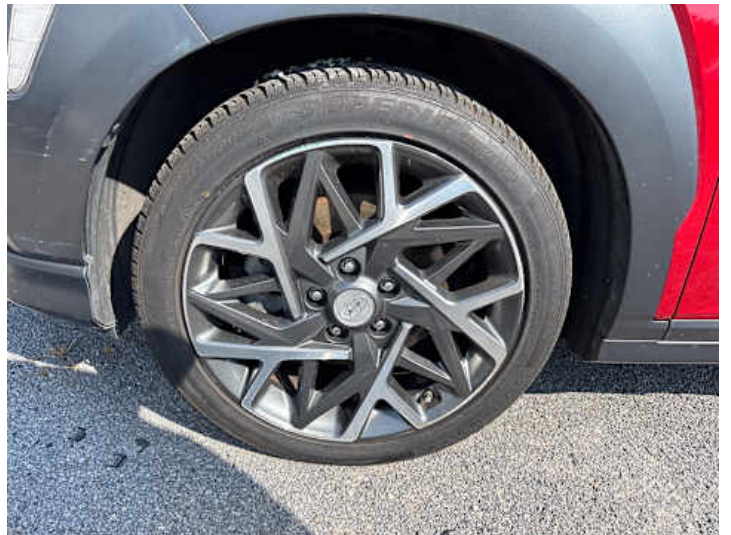
Rad (Kratzer)

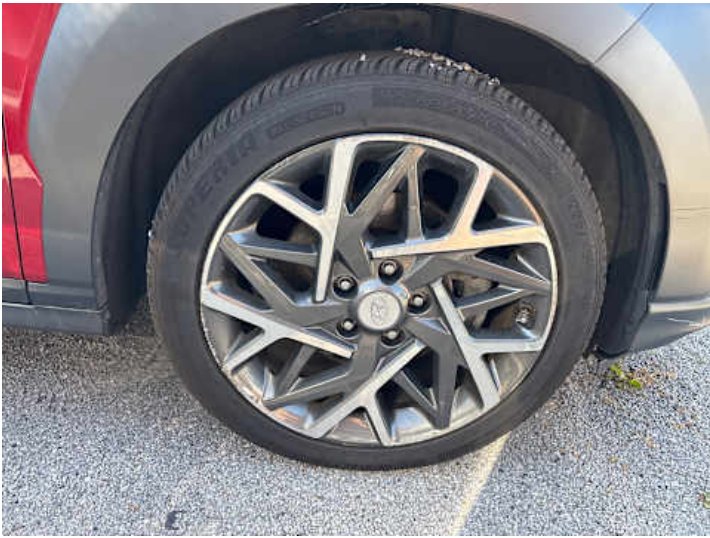
Rad (Kratzer)

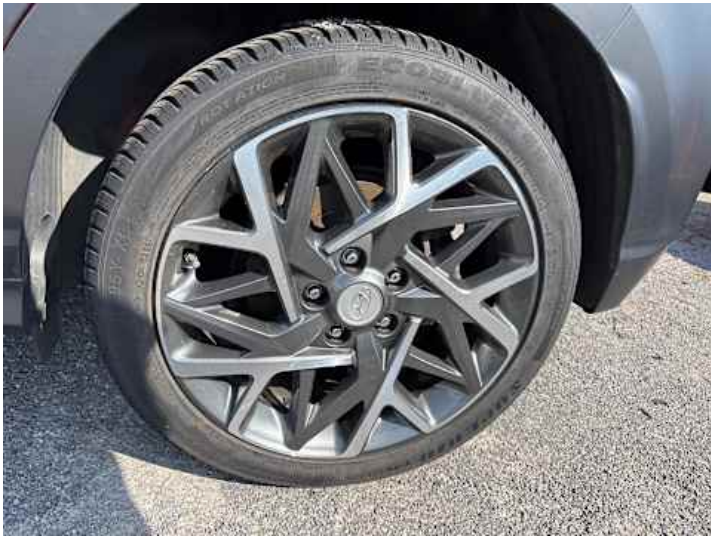
Rad (Kratzer)

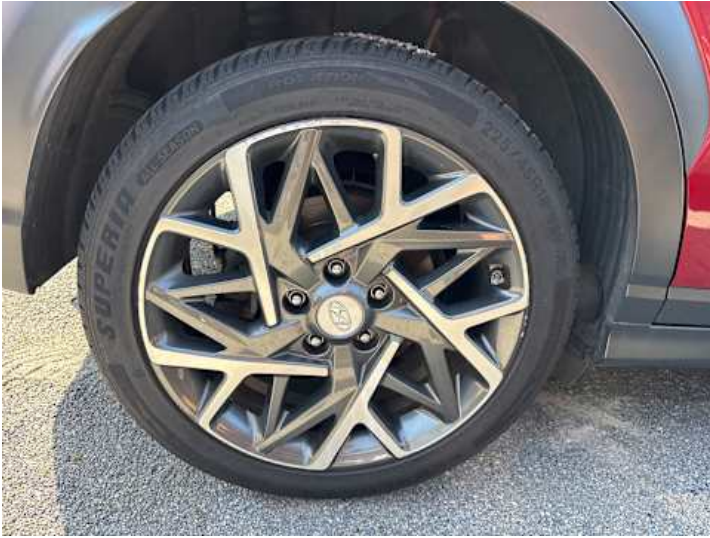
Rad (Kratzer)

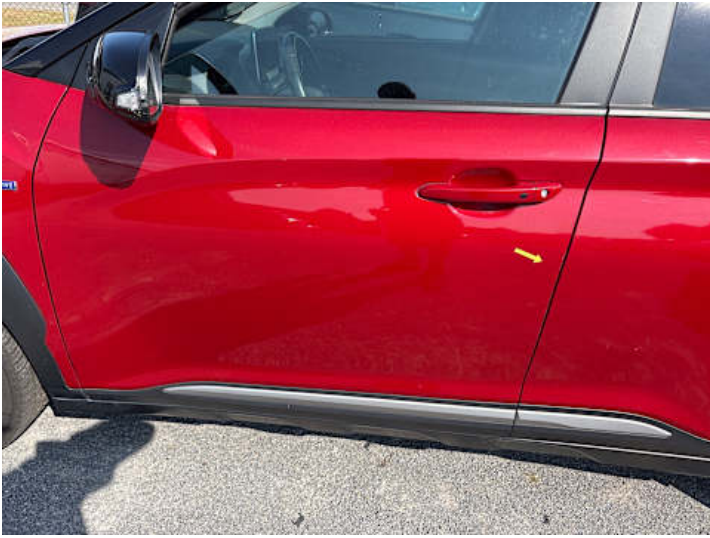
Fahrtür (Kratzer, Lackschaden, Verformung)

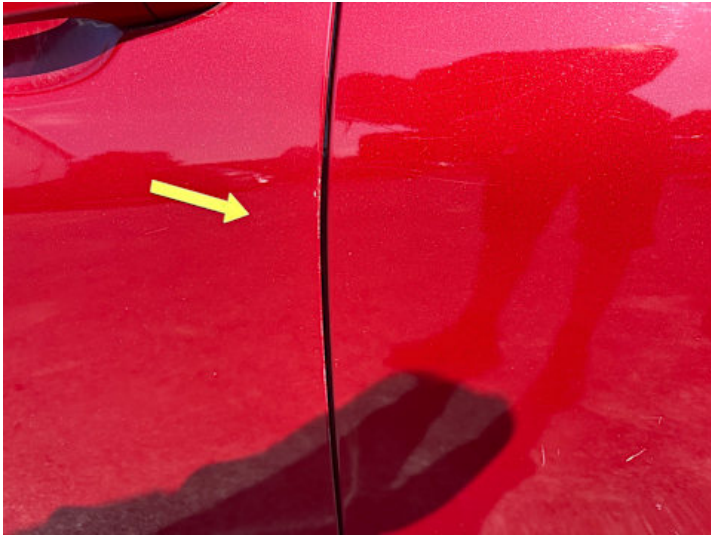
Fahrtür (Lackschaden)

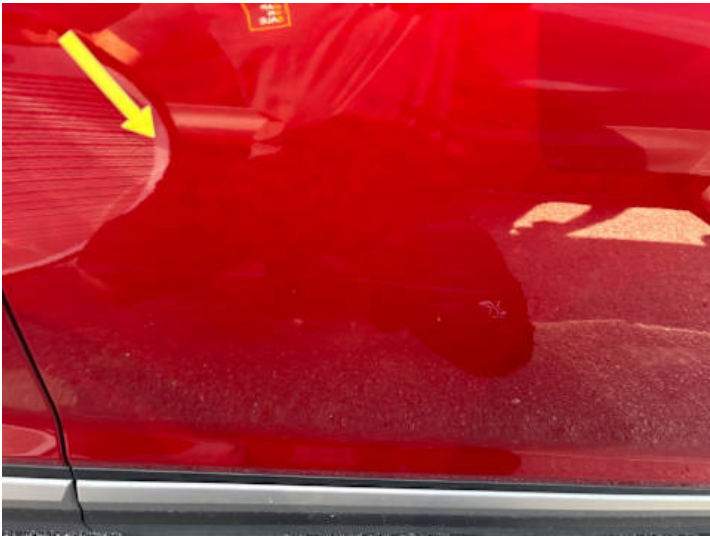
Beifahrertür (Kratzer)

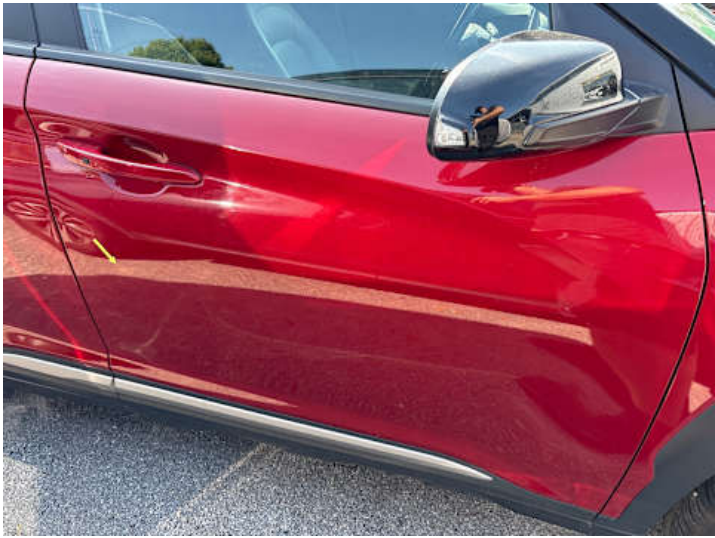
Beifahrertür (Kratzer)

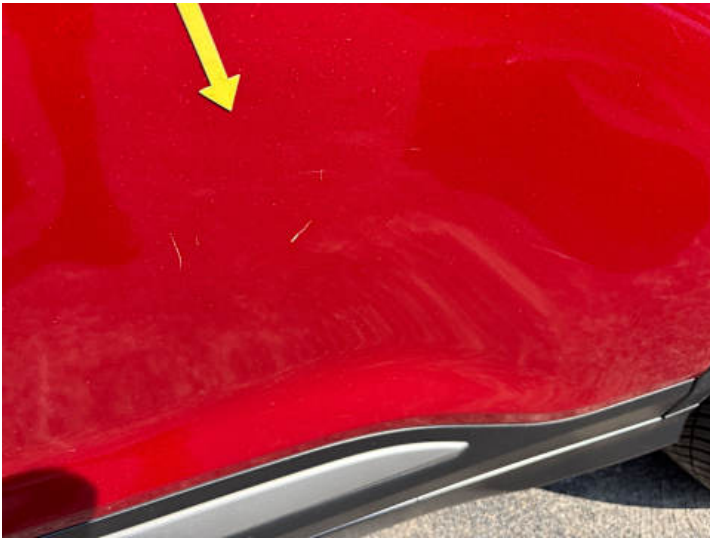
Türe hinten links (Kratzer)

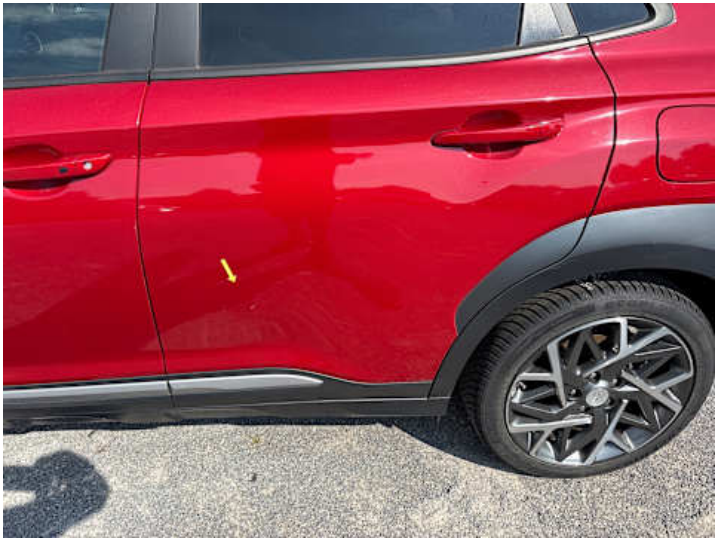
Türe hinten links (Kratzer)

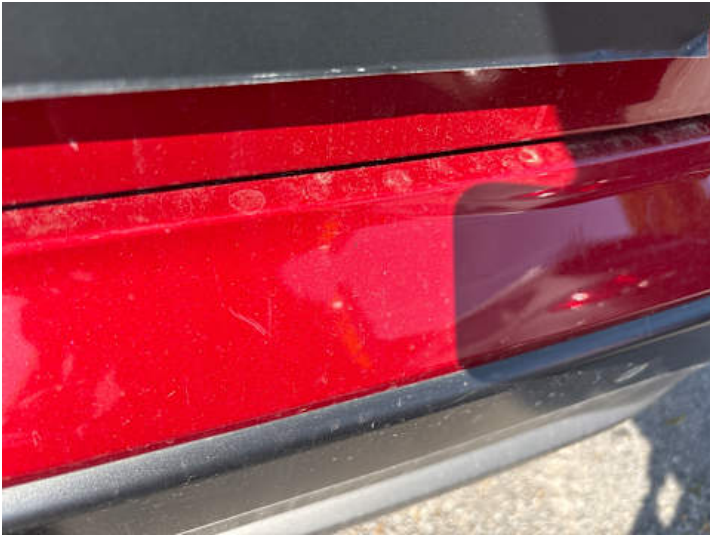
Stoßstange hinten (Kratzer)

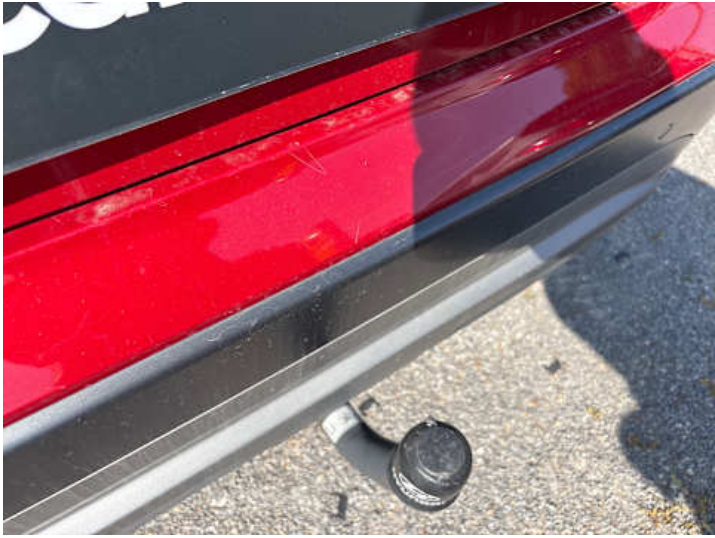
Stoßstange hinten (Kratzer)

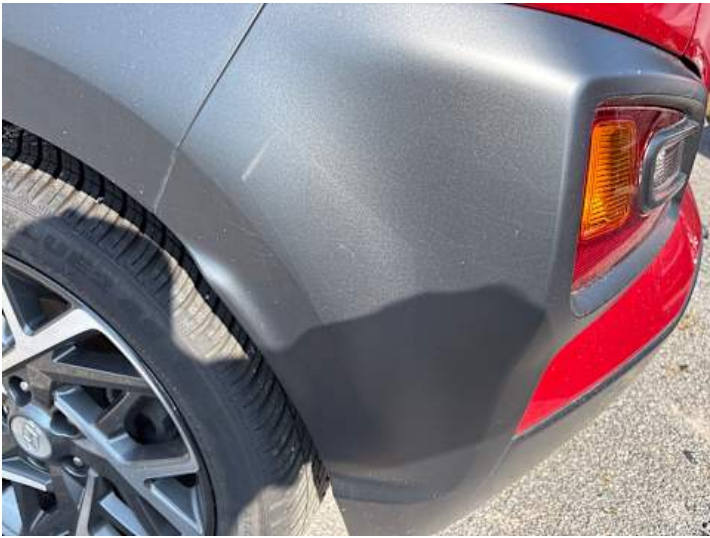
Stoßstange hinten (Kratzer)

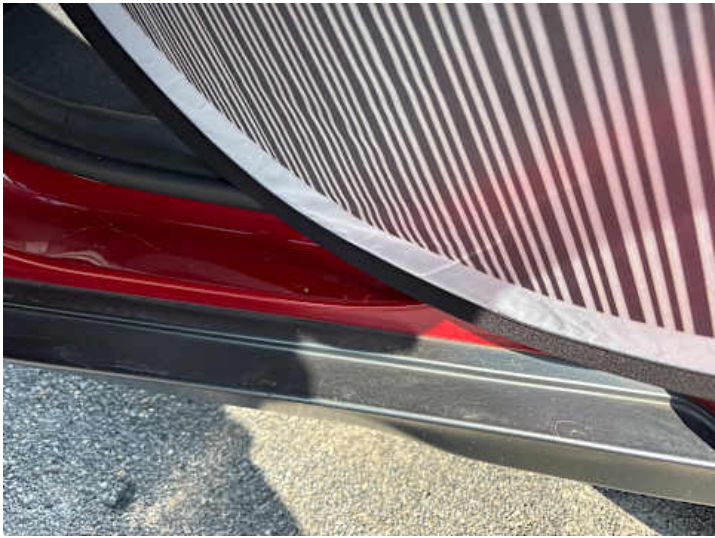
Schweller links (Lackschaden, Delle)

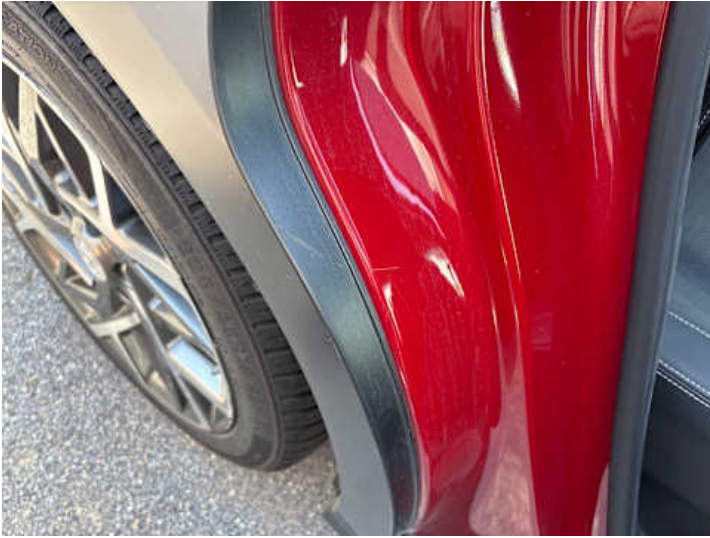
Schweller rechts (Kratzer)

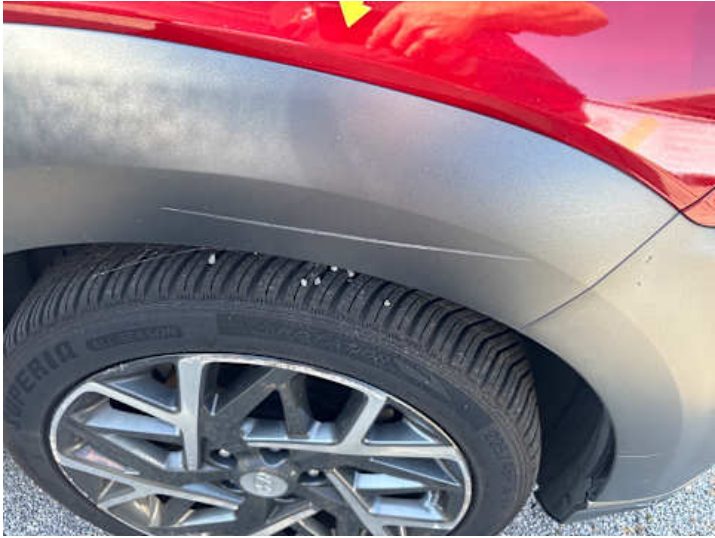
Kotflügel vorne rechts (Kratzer)

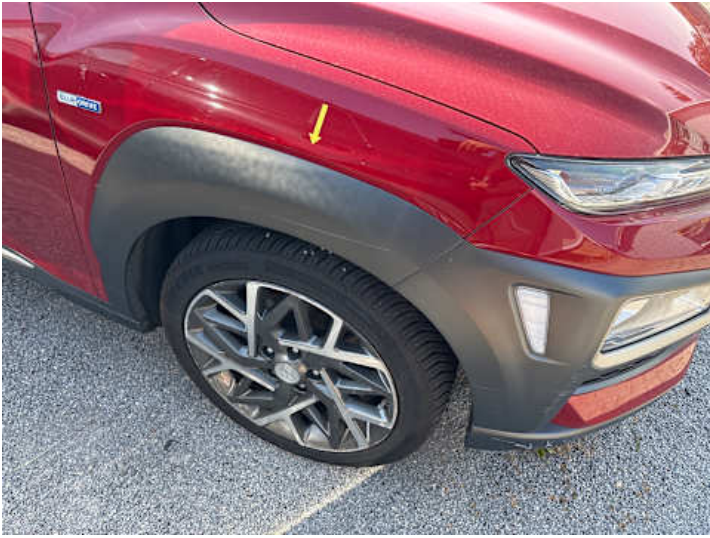
Kotflügel vorne rechts (Kratzer)

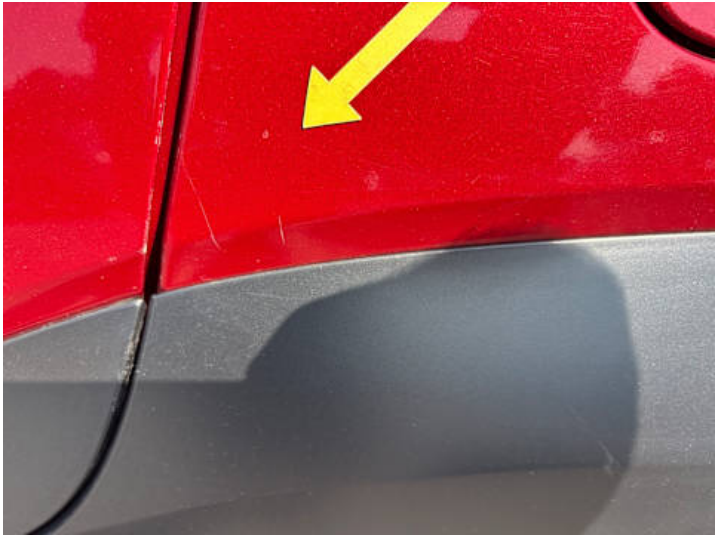
Seitenteil hinten links (Kratzer)

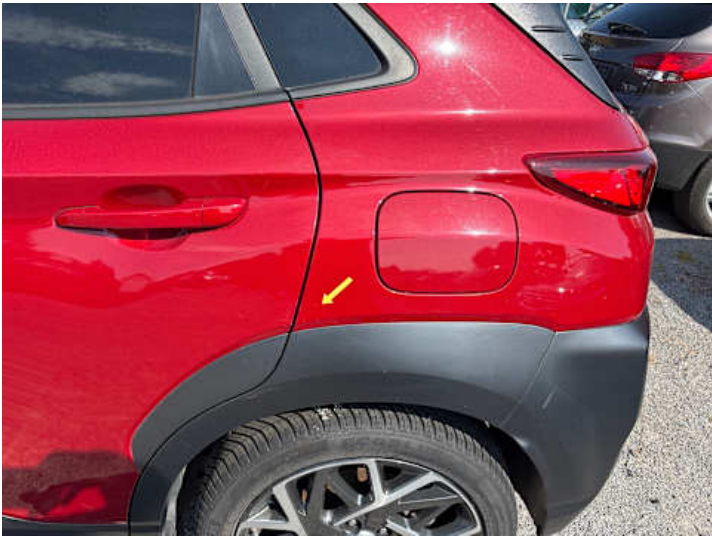
Seitenteil hinten links (Kratzer)

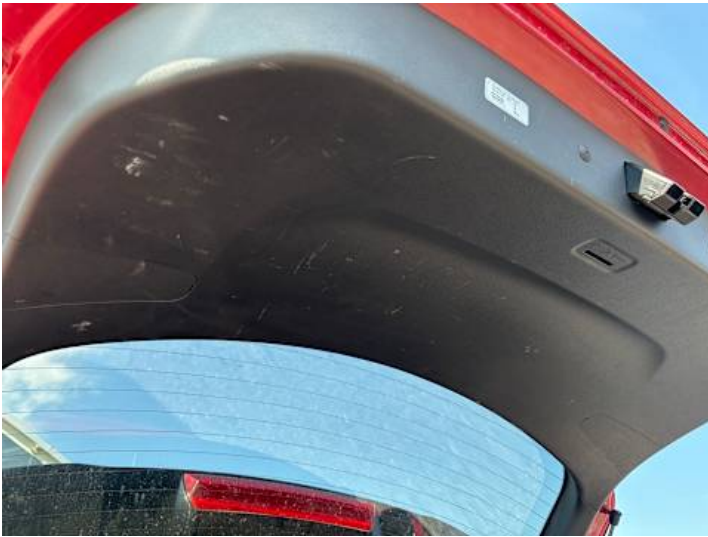
Innenraum (Verschleiß)

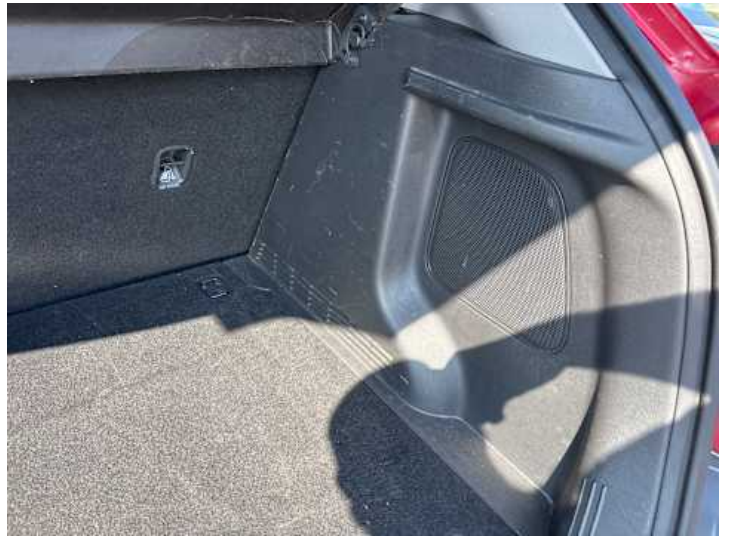
Innenraum (Verschleiß)

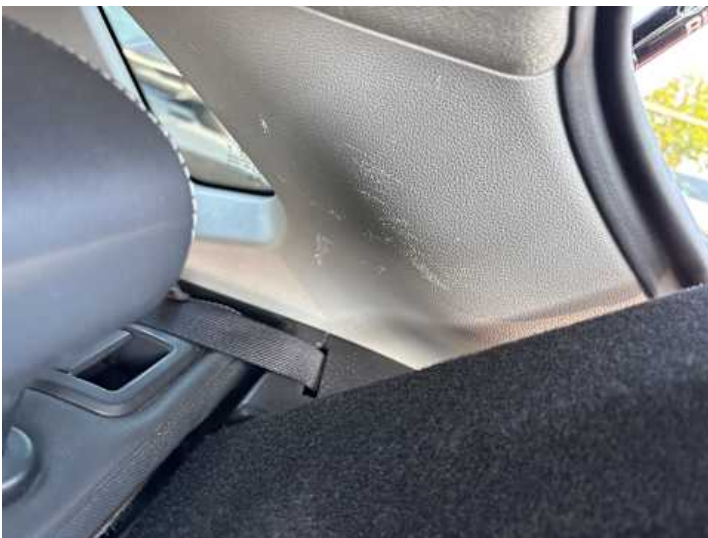
Innenraum (Verschleiß)

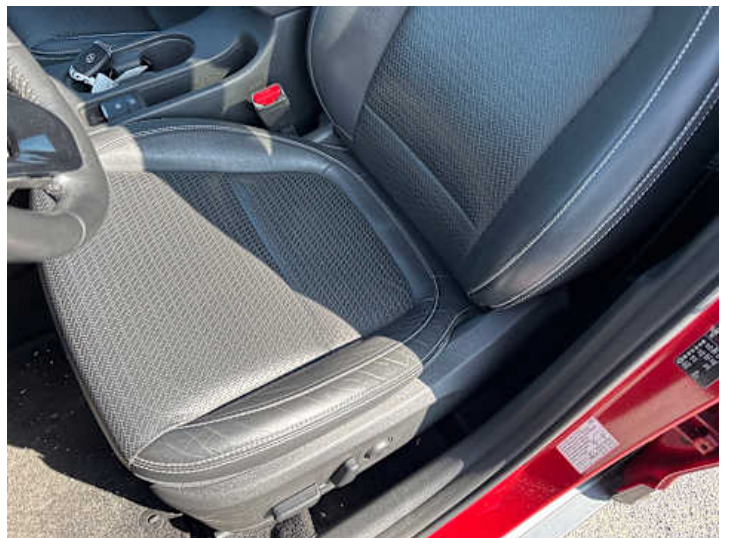
Innenraum (Verschleiß)

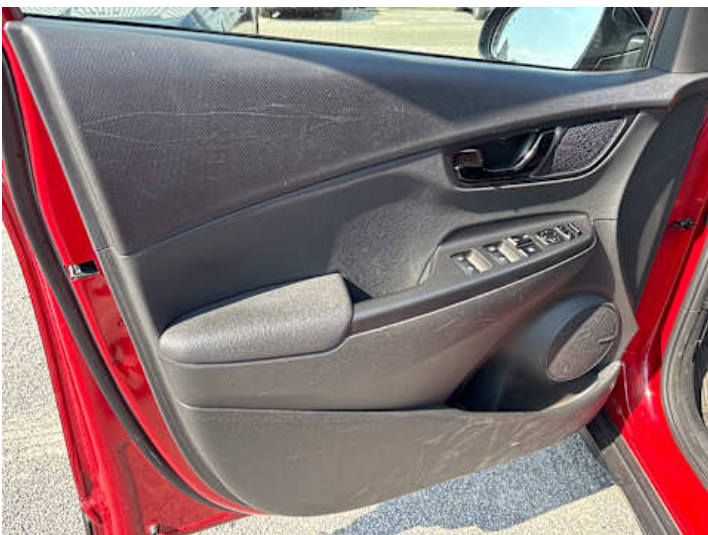
Innenraum (Verschleiß)

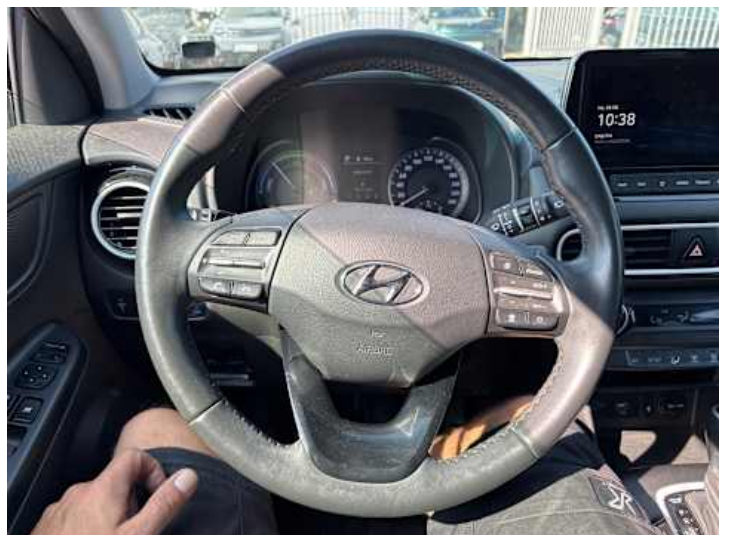
Innenraum (Verschleiß)
