# Zustandsbericht Gebrauchtwagen

Nr.: 1225\_191509

16.12.2025

| Modell | Forthing 4U Noble 1,5T<br>GDI |

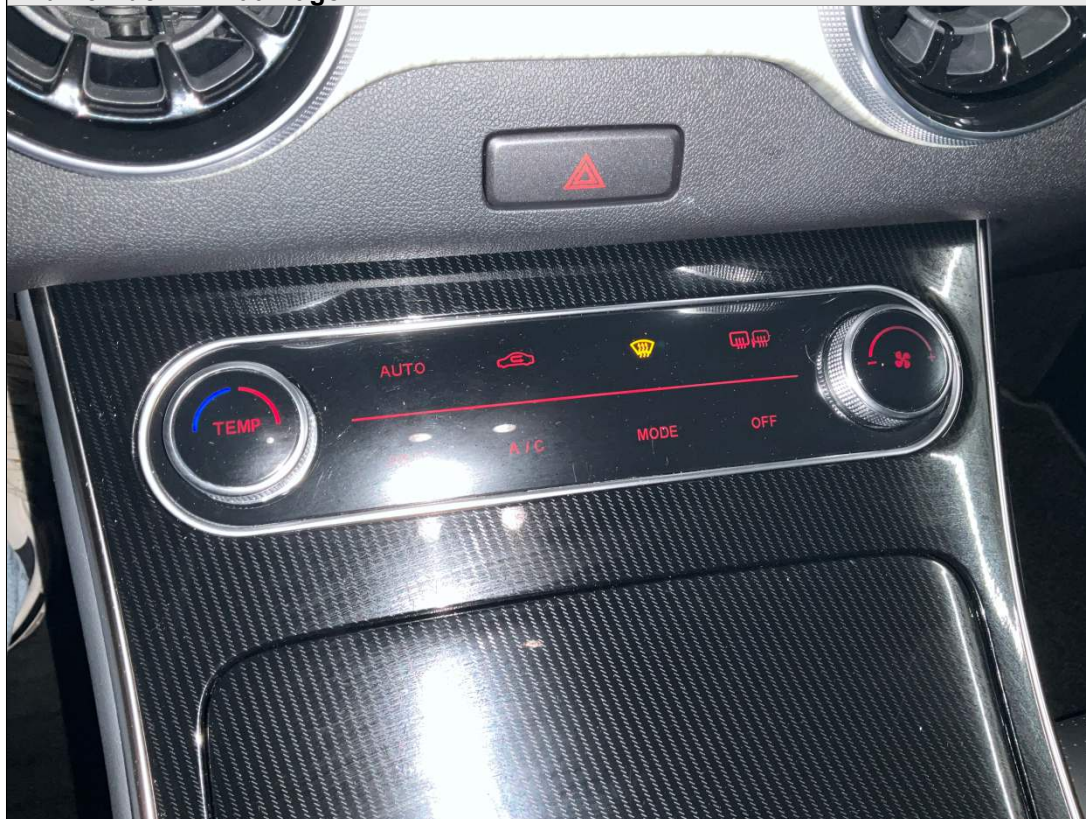
Bild von der Klimaanlage

Klimaanlage geprüft, in Ordnung

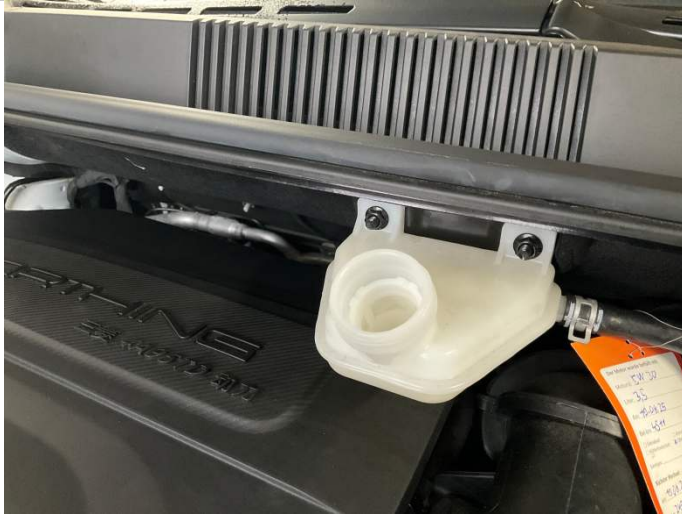
**Bremsschlauchbehälter Deckel fehlt**

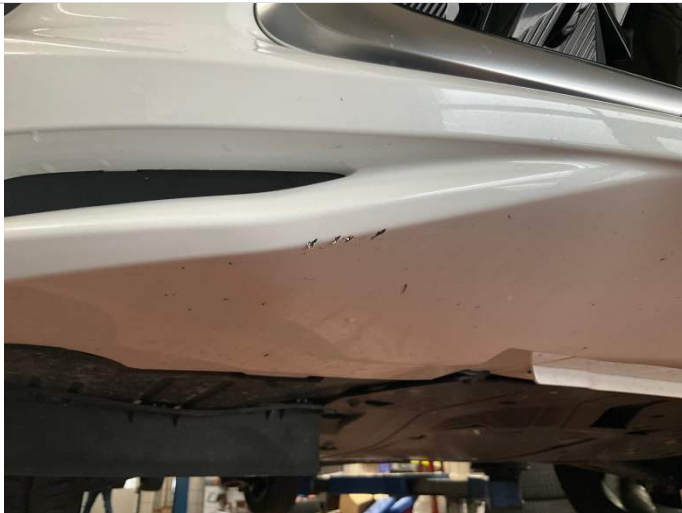
**Stoßfänger vorne rechts unten Kratzer**

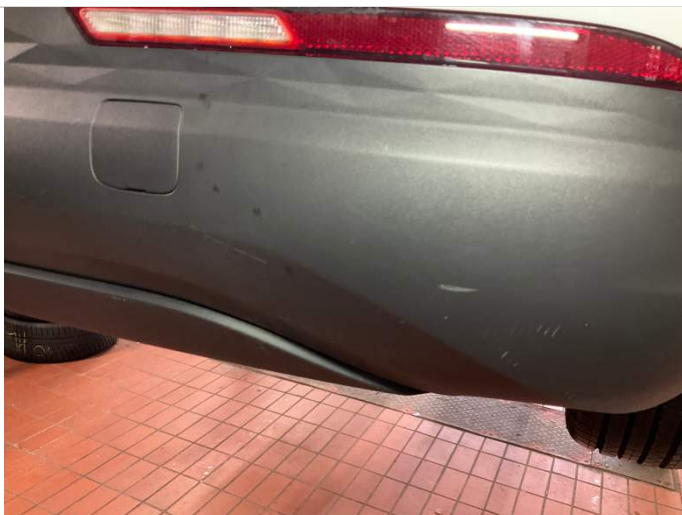
**Stoßfängerschürze hinten Kratzer**
