## Land Rover Freelander

EZ 03/1999 | Geländewagen | Benzin | Schaltgetriebe | 218.844km  
Besteuerung: Differenzbesteuert (§25a UStG)  
Fahrzeugstandort: 15\*\*\*  
Fahrzeug aufgenommen am: 29.07.2026

# Hinweise zum Zustandsbericht

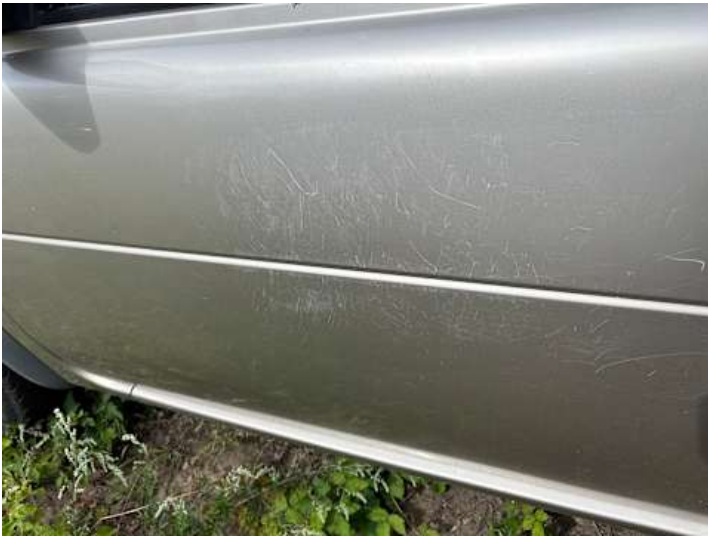
| Fahrzeugteil | Lackschichtdicke (in µm) | Fahrzeugteil | Lackschichtdicke (in µm) |
|---|---|---|---|
| Fahrertür | 115 | Beifahrertür | 285 |

Fahrertür (Kratzer)

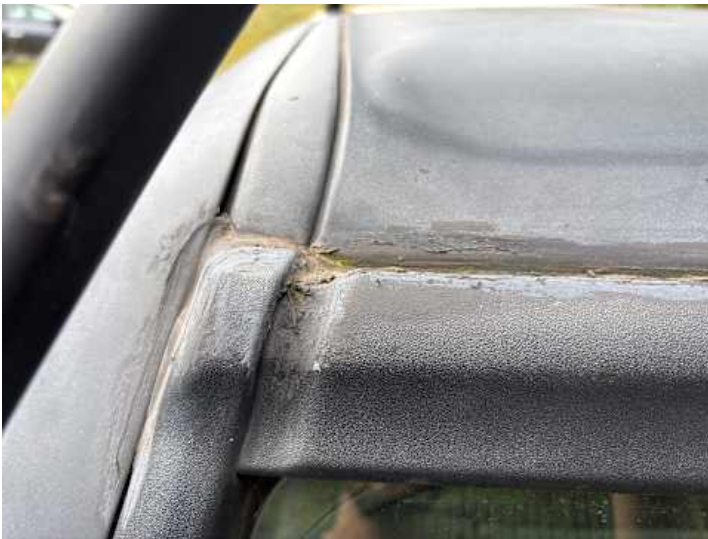
| Fahrzeugteil | Lackschichtdicke (in µm) | Fahrzeugteil | Lackschichtdicke (in µm) |
|---|---|---|---|
| Dach | 95 | | |

Dach (Lackschaden)

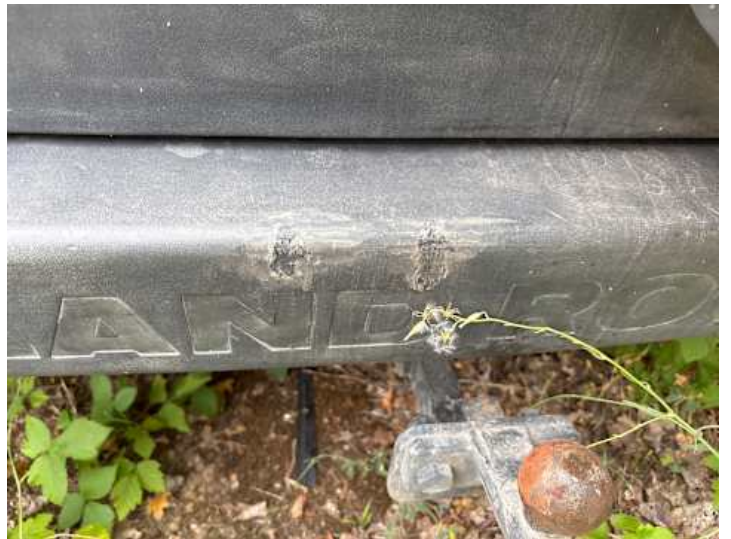
Stoßstange hinten (Kratzer)

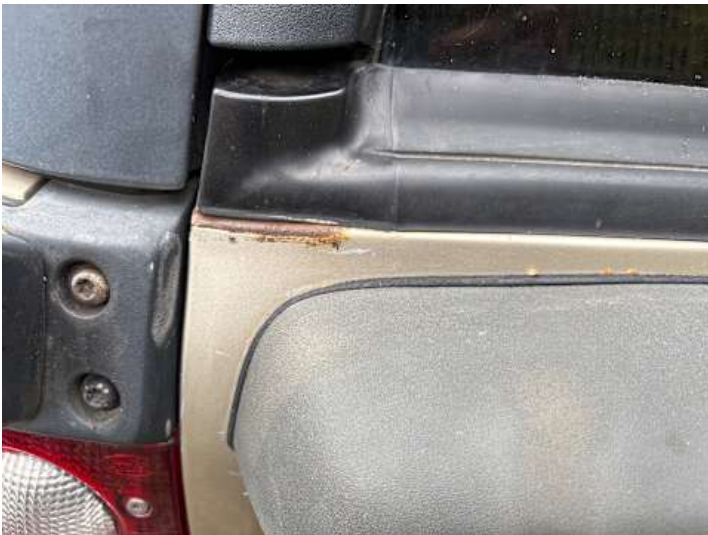
| Fahrzeugteil | Lackschichtdicke (in µm) | Fahrzeugteil | Lackschichtdicke (in µm) |
|---|---|---|---|
| Motorhaube | 140 | Heckklappe | 120 |

Heckklappe (Rost)

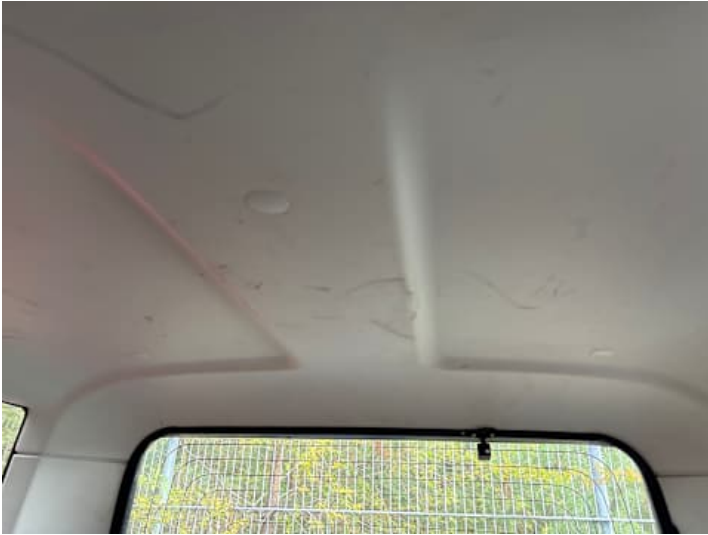
Innenraum (Verschmutzung)

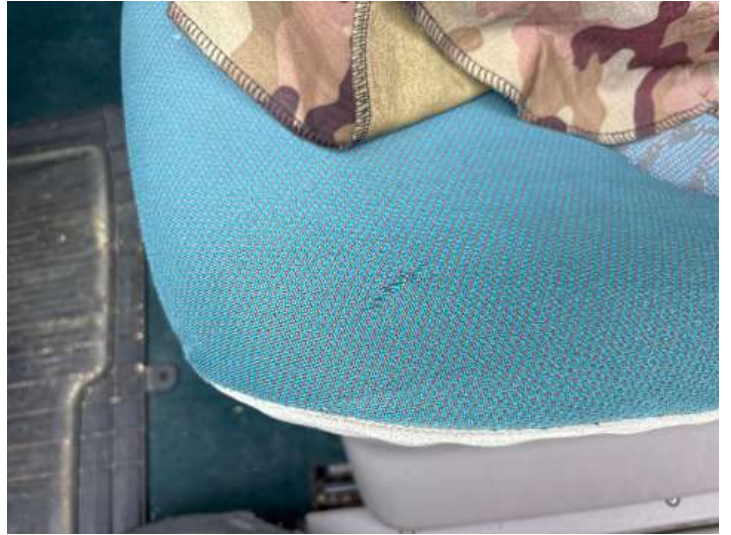
Innenraum (Riss/Bruch)
