### Toyota AYGO x-play

EZ 09/2021 | Kleinwagen | Benzin | Automatikgetriebe | 106.853km  
Besteuerung: Regelbesteuert (Deutschland)  
Fahrzeugstandort: 40\*\*\*  
Fahrzeug aufgenommen am: 06.08.2026

# Hinweise zum Zustandsbericht

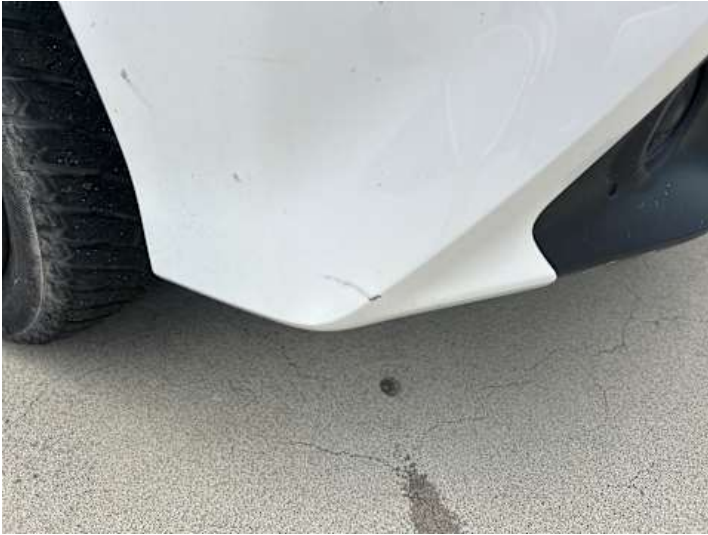
Stoßstange vorne (Kratzer)

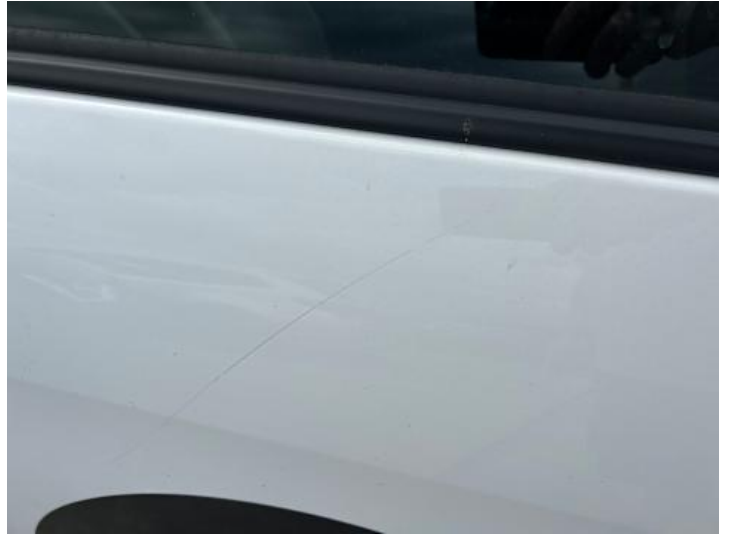
Beifahrertür (Kratzer)

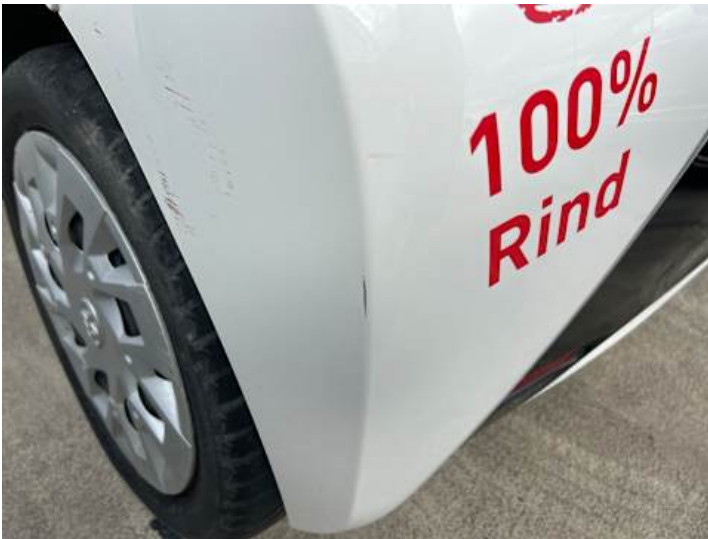
Stoßstange hinten (Kratzer)

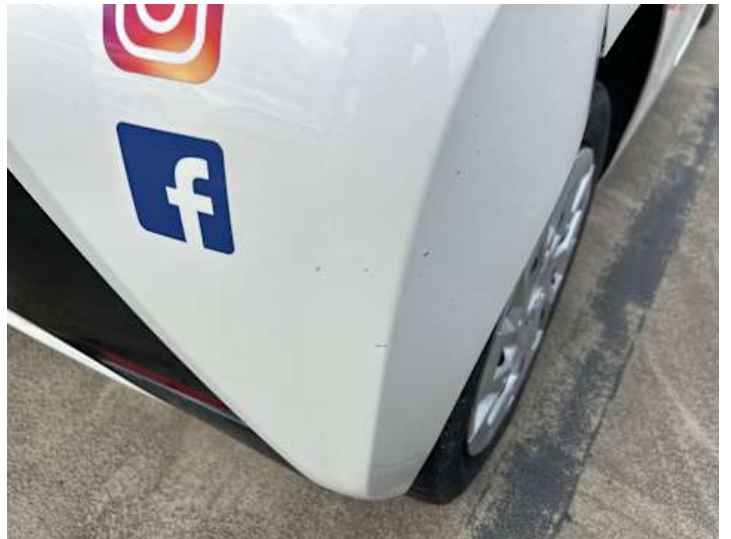
Stoßstange hinten (Kratzer)

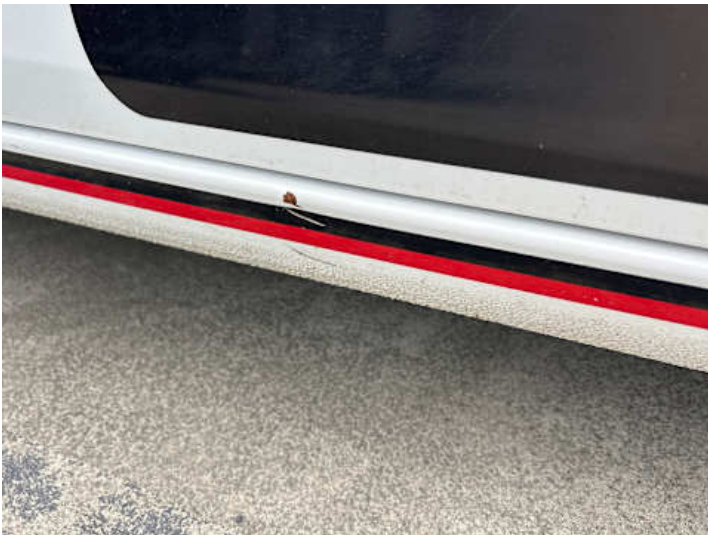
Schweller rechts (Verformung, Kratzer, Rost)

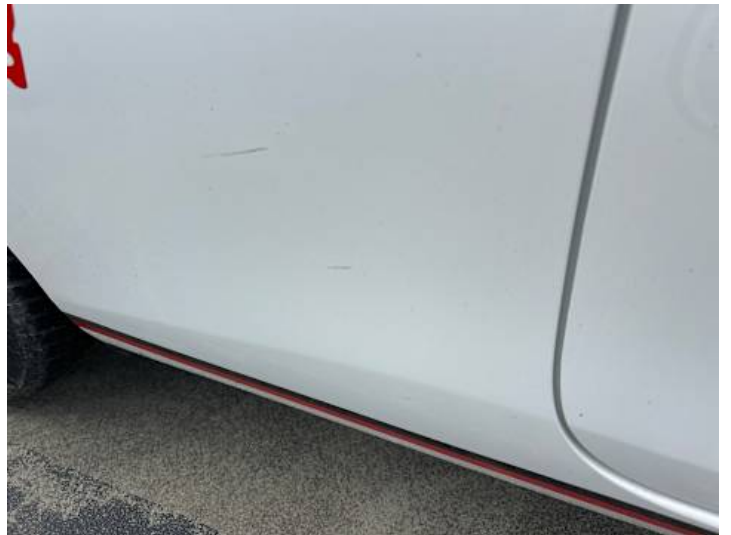
Seitenteil hinten rechts (Kratzer)

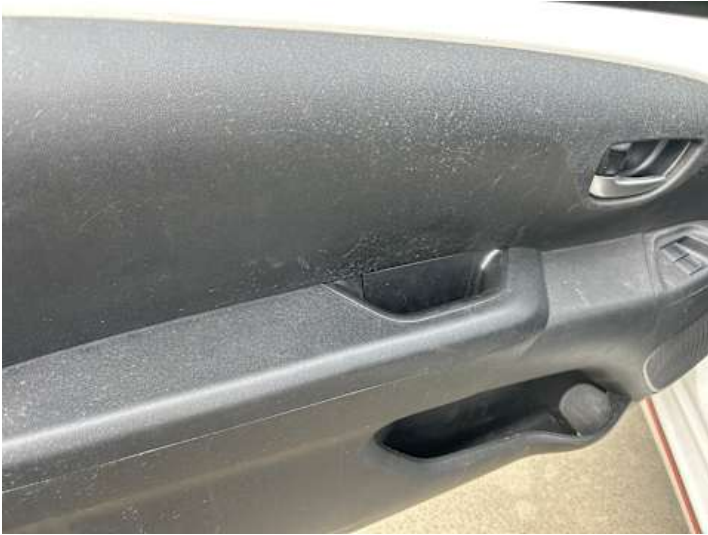
Innenraum (Kratzer)

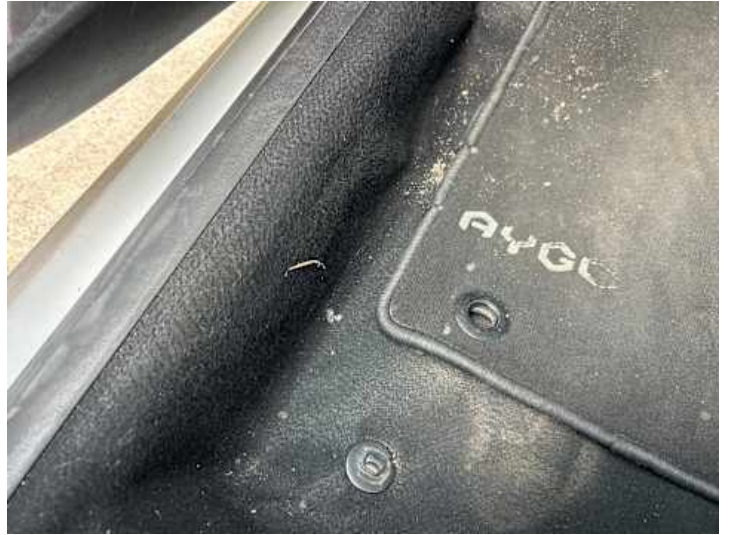
Innenraum (Brandloch)

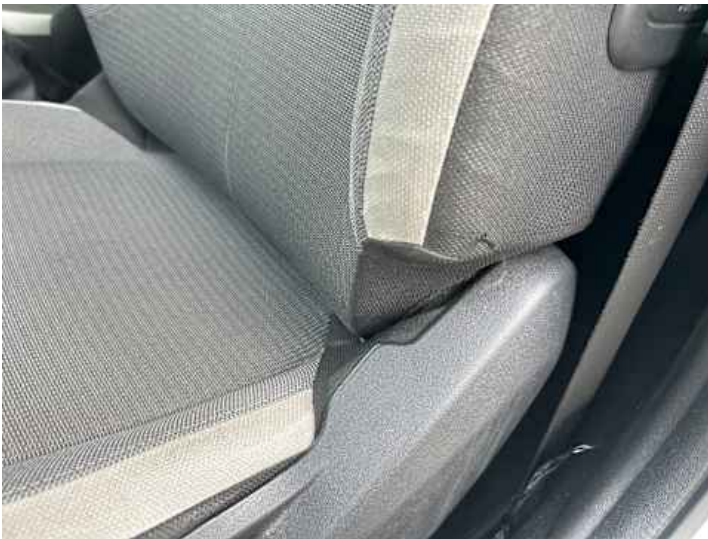
Innenraum (Riss/Bruch)

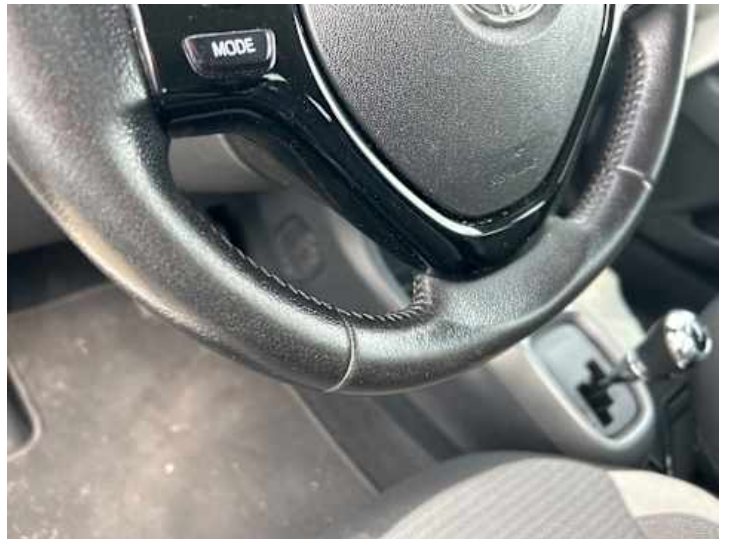
Innenraum (Verschleiß)
