## Opel Meriva Style

EZ 11/2015 | Van | Benzin | Schaltgetriebe | 129.151km  
Besteuerung: Differenzbesteuert (§25a UStG)  
Fahrzeugstandort: 24\*\*\*  
Fahrzeug aufgenommen am: 21.07.2026

# Hinweise zum Zustandsbericht

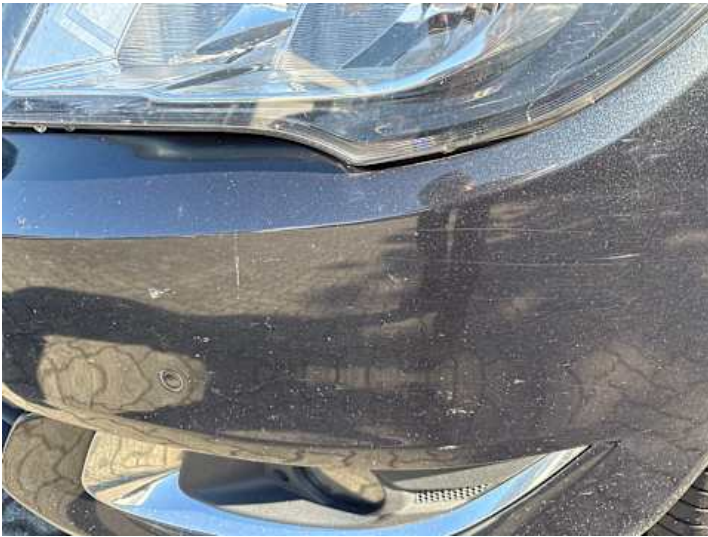
Stoßstange vorne (Kratzer)

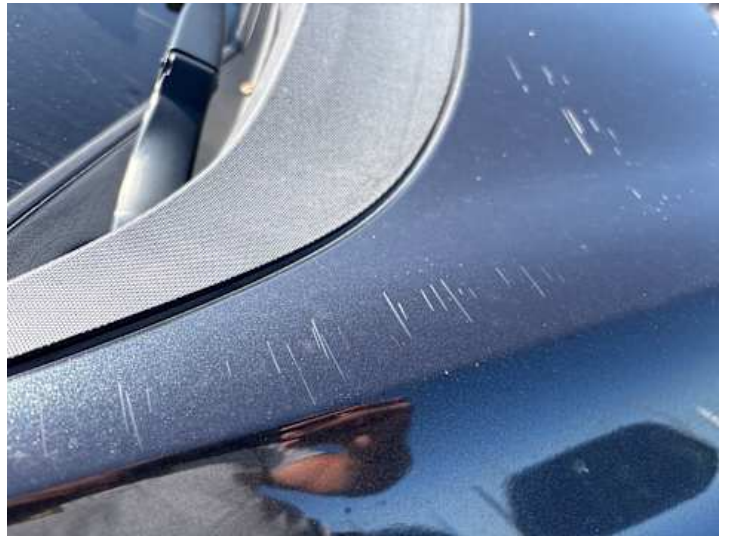
Motorhaube (Steinschlag)

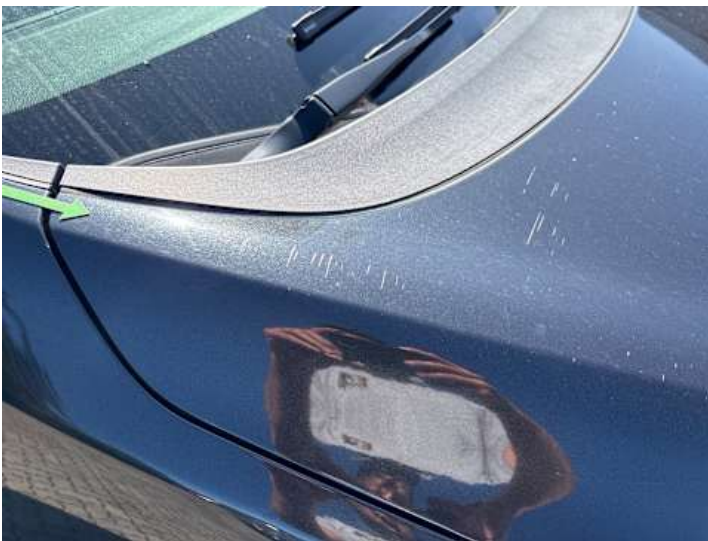
Motorhaube (Steinschlag)

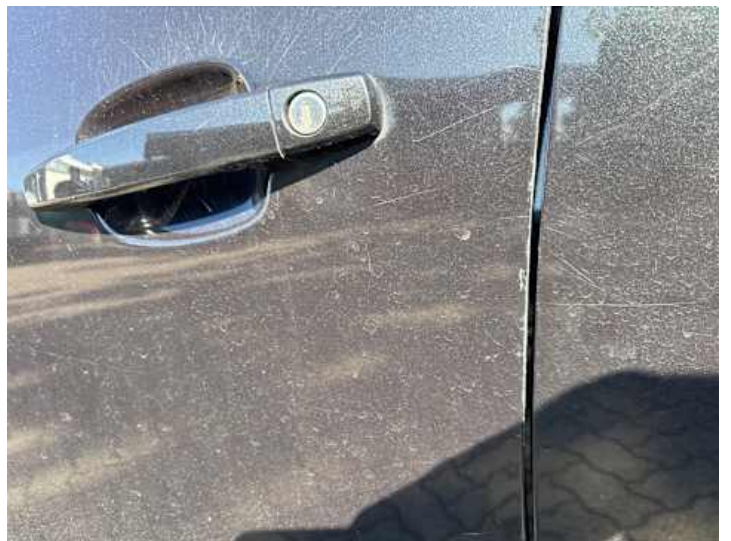
Fahrentür (Kratzer)

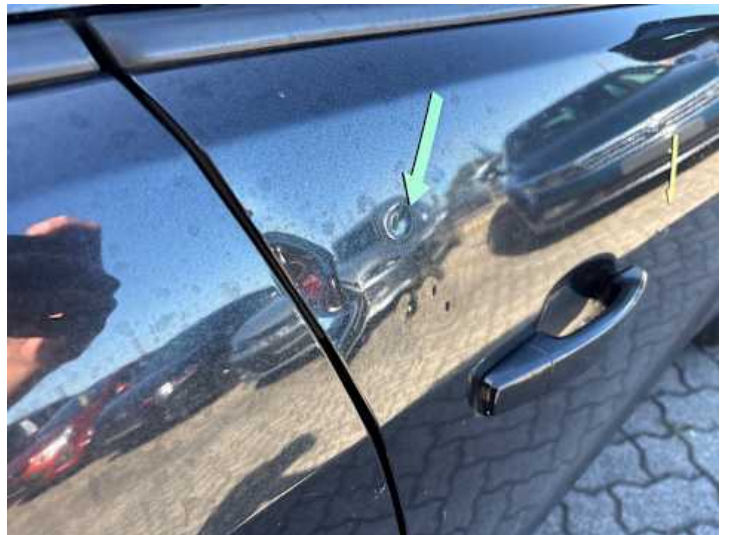
Beifahrertür (Kratzer, Delle)

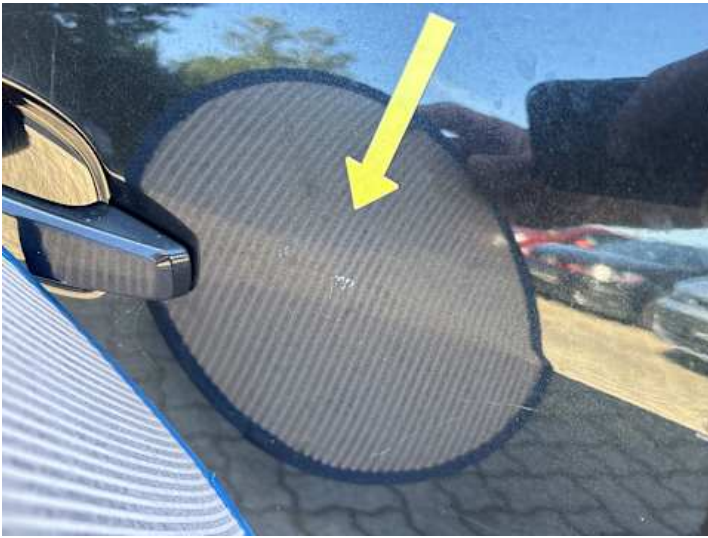
Beifahrertür (Kratzer, Delle)

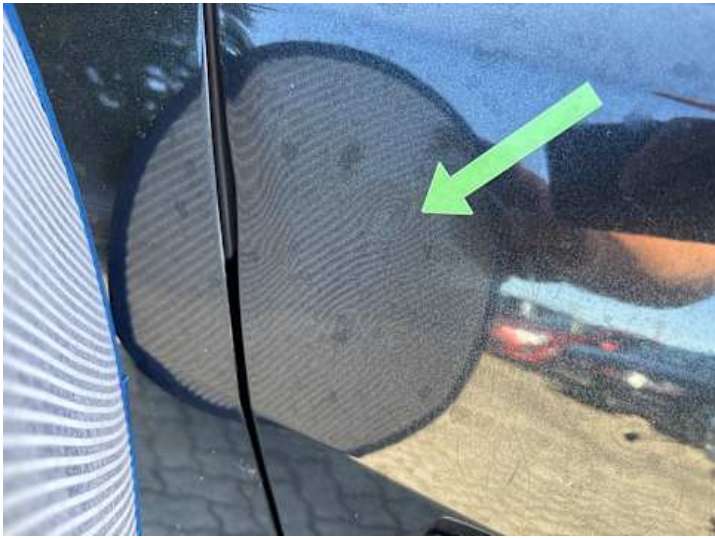
Beifahrertür (Kratzer, Delle)

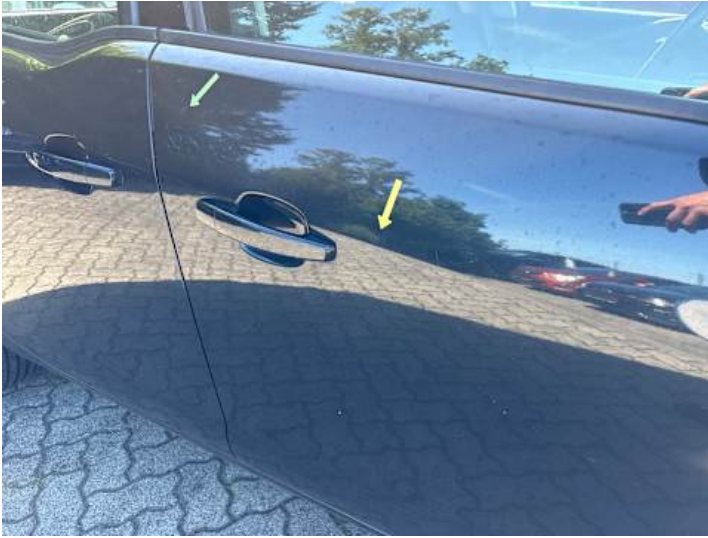
Beifahrertür (Kratzer, Delle)

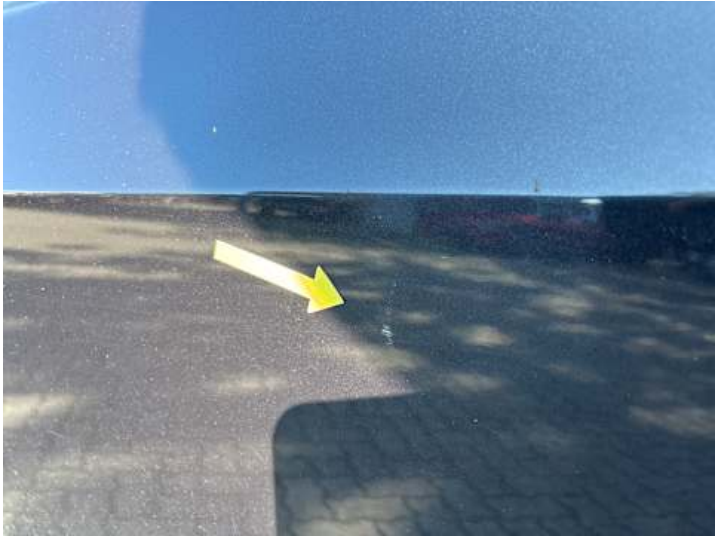
Türe hinten links (Kratzer)

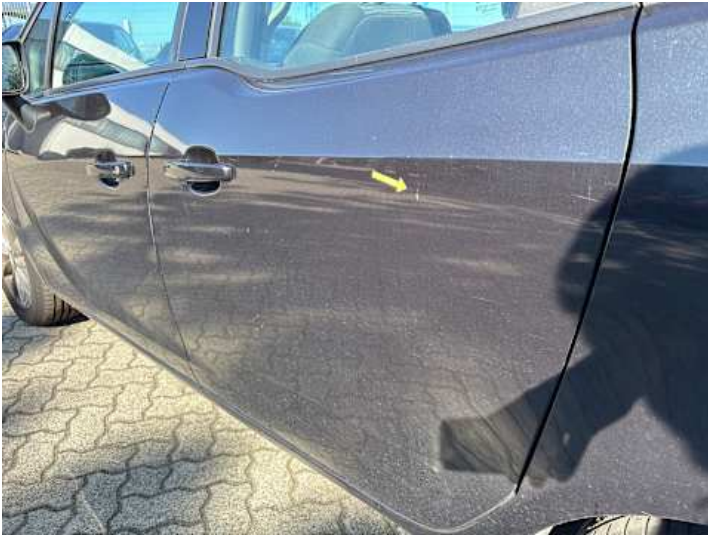
Türe hinten links (Kratzer)

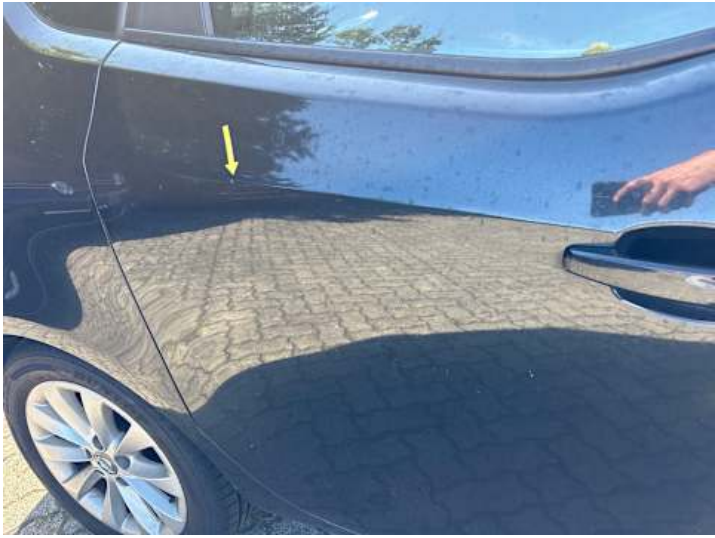
Türe hinten rechts (Kratzer, Delle)

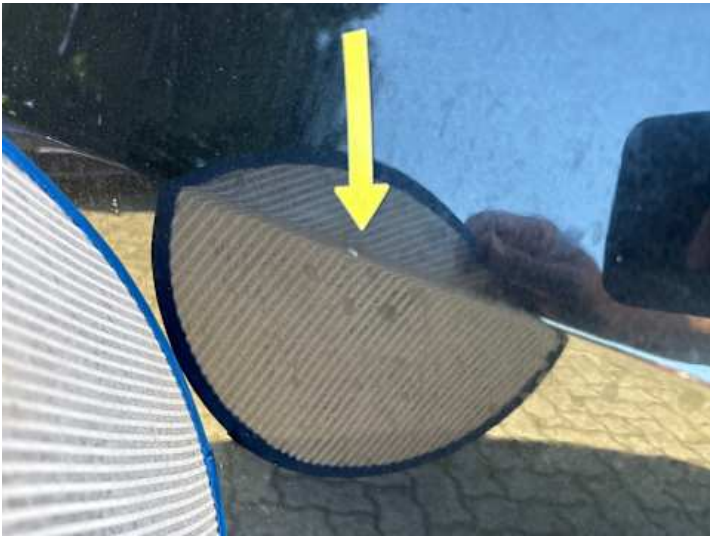
Türe hinten rechts (Kratzer, Delle)

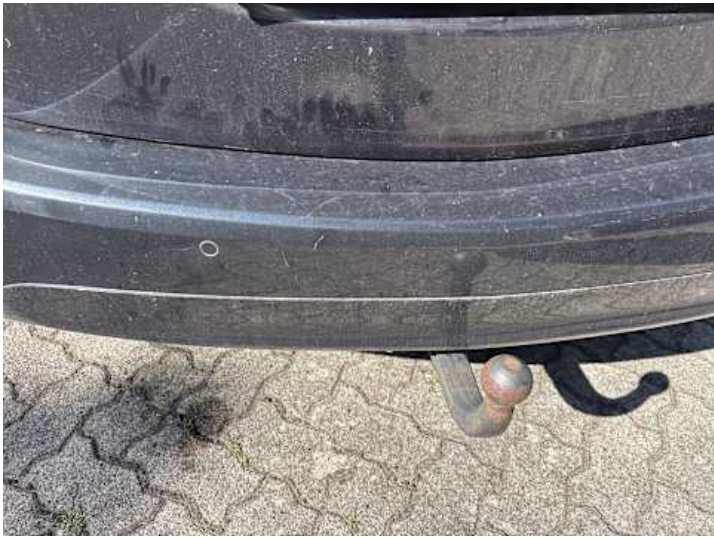
Stoßstange hinten (Kratzer)

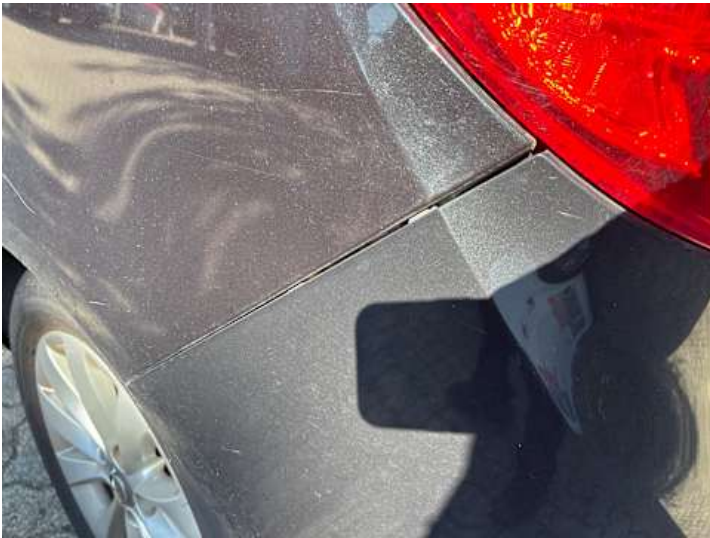
Stoßstange hinten (Spaltmaße ungenau)

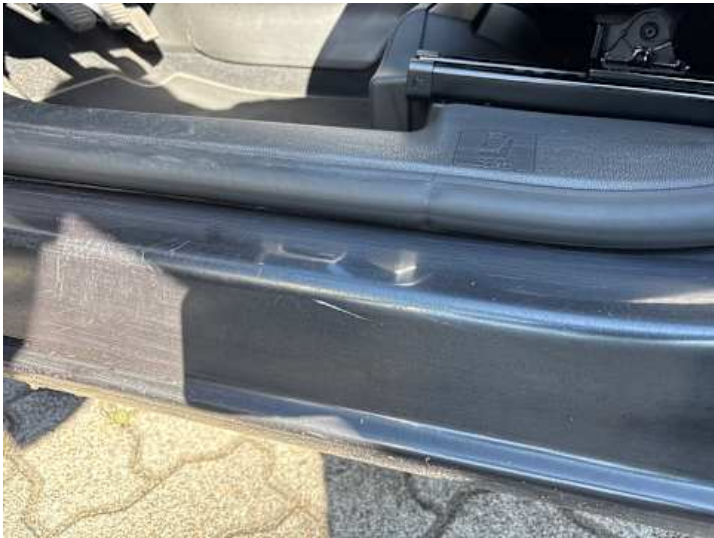
Schweller links (Kratzer)

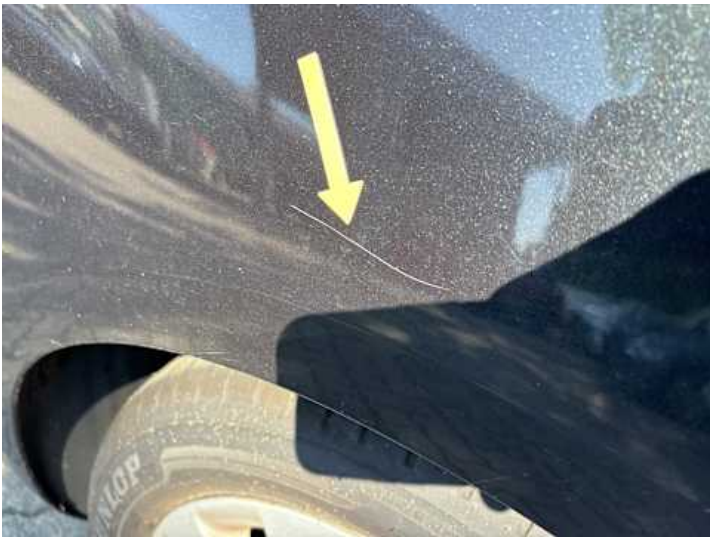
Seitenteil hinten links (Kratzer)

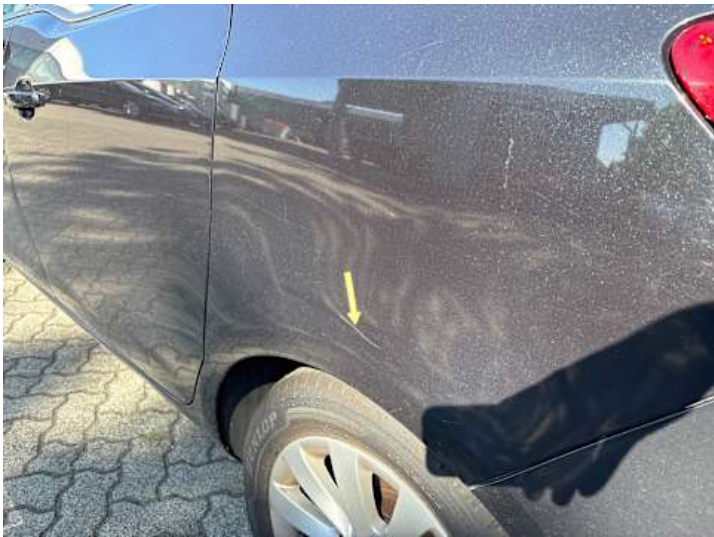
Seitenteil hinten links (Kratzer)
