## Audi A3 Sportback

EZ 04/2011 | Limousine | Diesel | Automatikgetriebe | 236.821km  
Besteuerung: Differenzbesteuert (§25a UStG)  
Fahrzeugstandort: 35\*\*\*  
Fahrzeug aufgenommen am: 31.07.2026

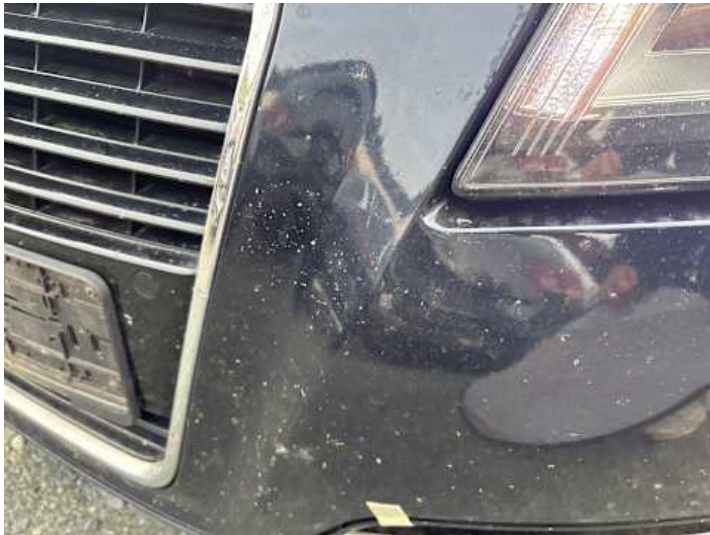
Stoßstange vorne (Steinschlag)

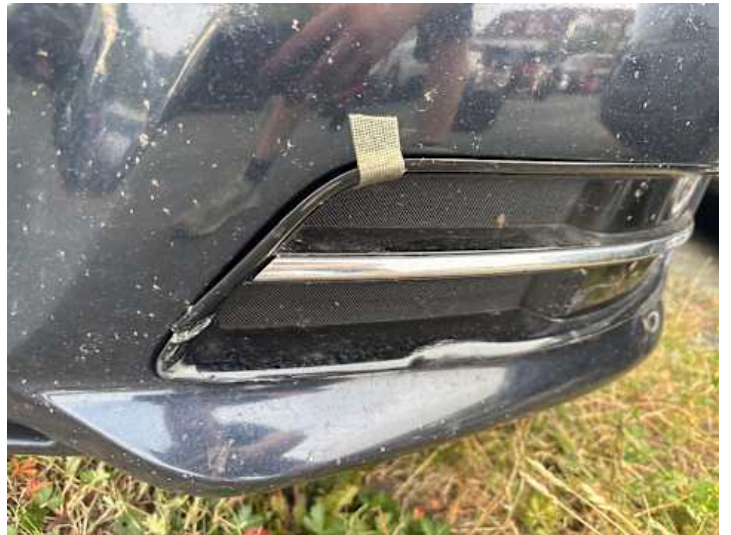
Stoßstange vorne (Unsachgemäß instand gesetzt)

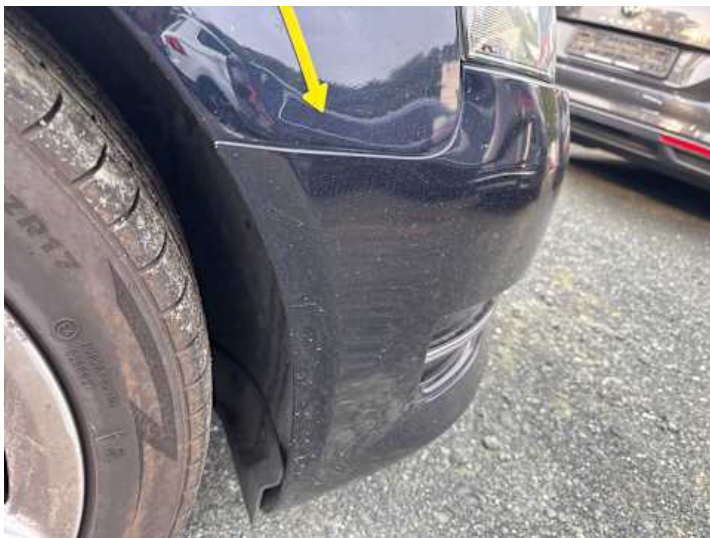
Stoßstange vorne (Unsachgemäß instand gesetzt)

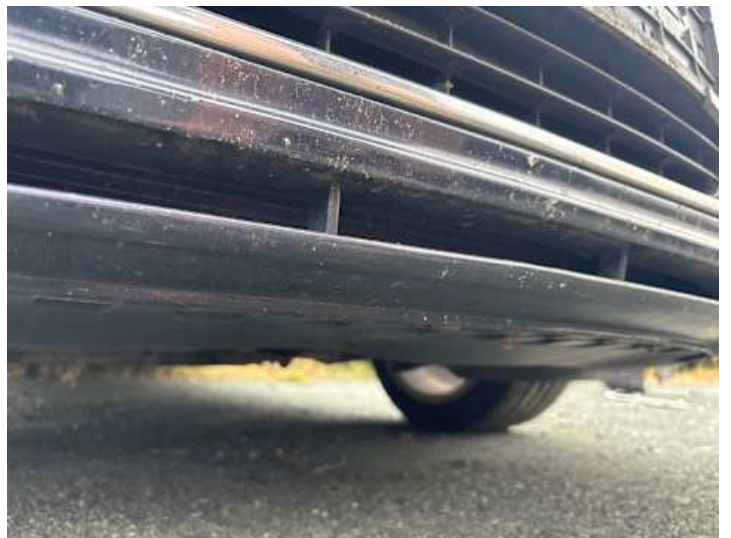
Stoßstange vorne (Kratzer)

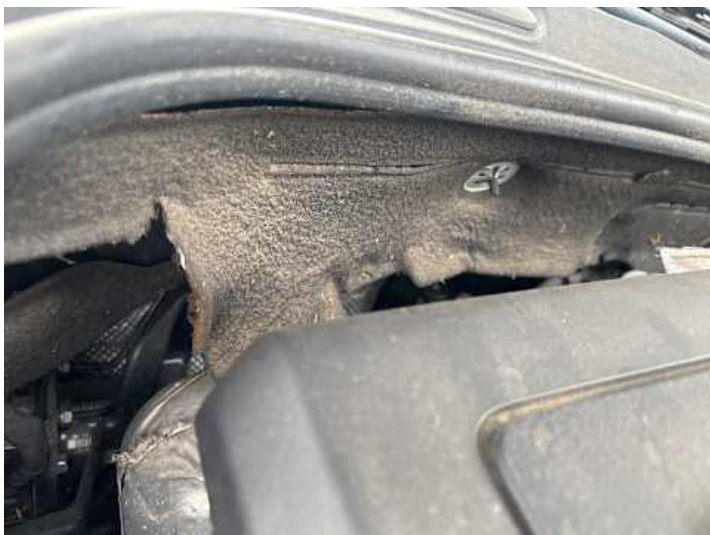
Motorhaube (Riss/Bruch)

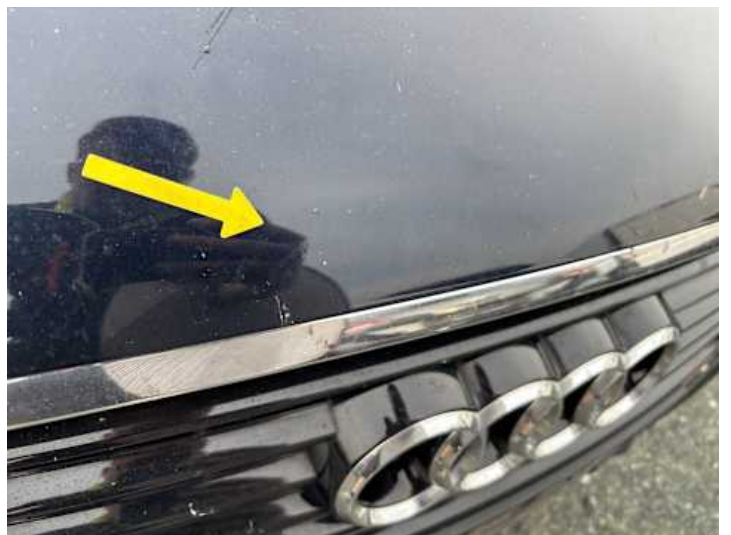
Motorhaube (Steinschlag)

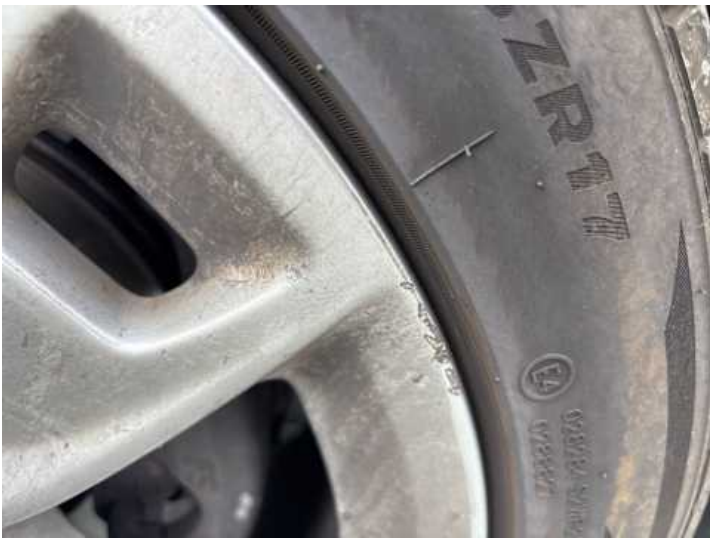
Rad (Kratzer, Kerben)

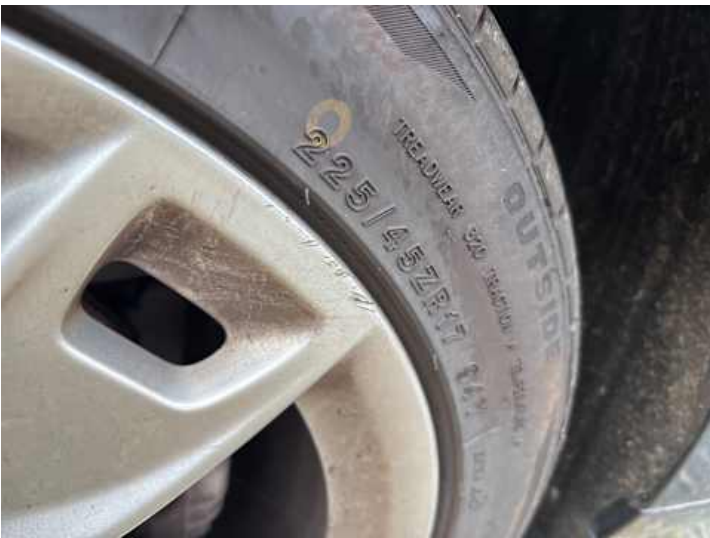
Rad (Kratzer, Kerben)

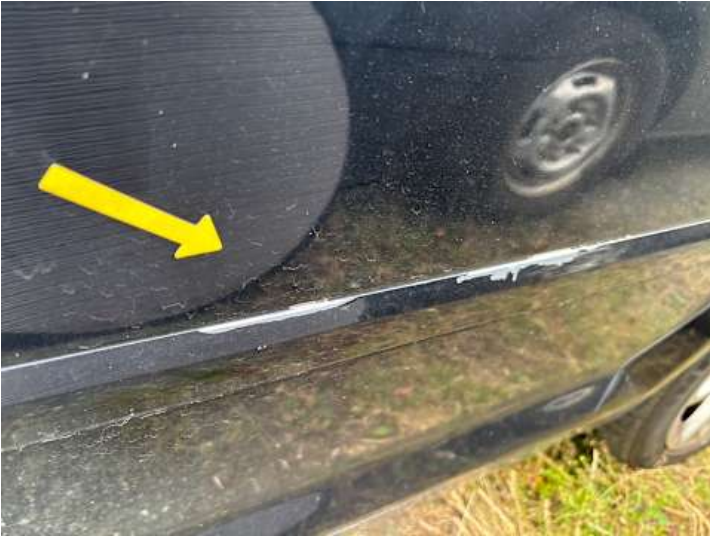
Türe hinten links (Lackschaden)

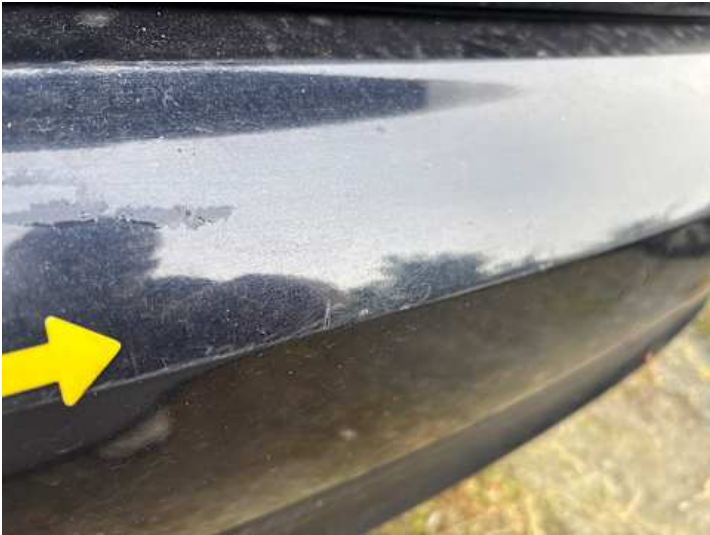
Stoßstange hinten (Lackschaden)

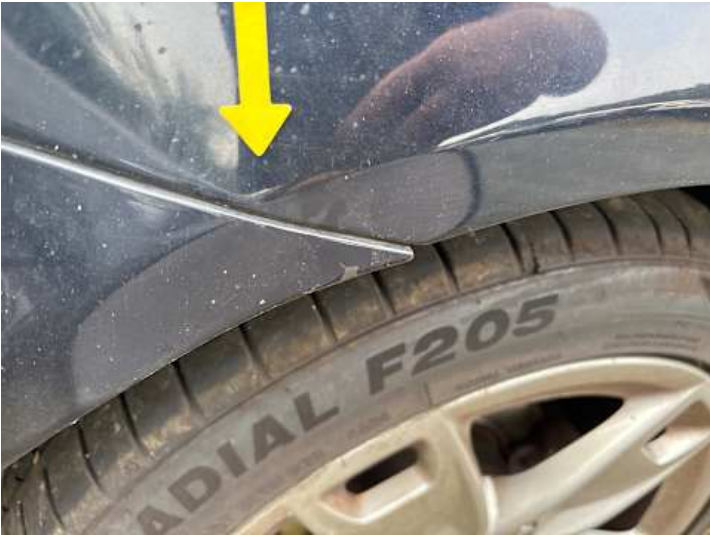
Stoßstange hinten (Spaltmaße ungenau, Lackschaden)

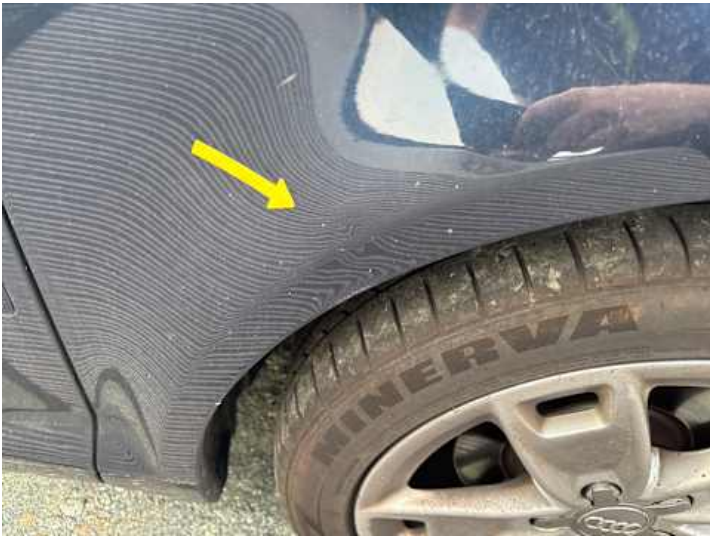
Kotflügel vorne rechts (Delle)

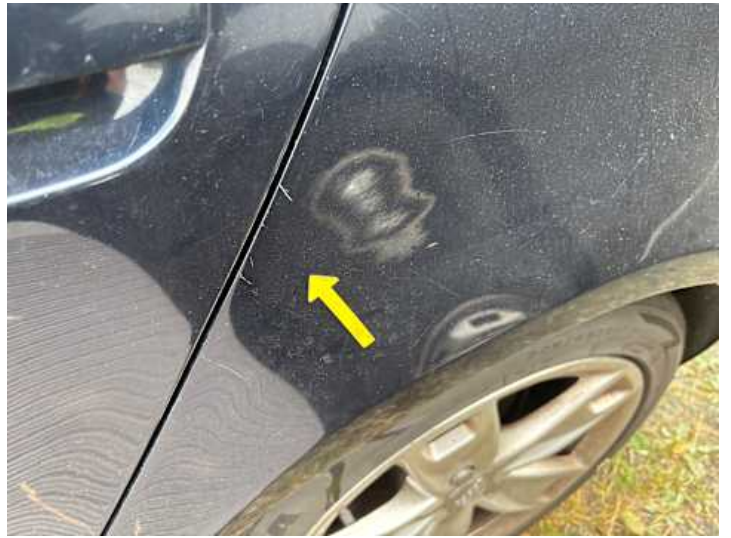
| Fahrzeugteil | Lackschichtdicke (in µm) | Fahrzeugteil | Lackschichtdicke (in µm) |
|---|---|---|---|
| Seitenteil hinten links | 1000 | Seitenteil hinten rechts | 1500 |

Seitenteil hinten links (Kratzer)

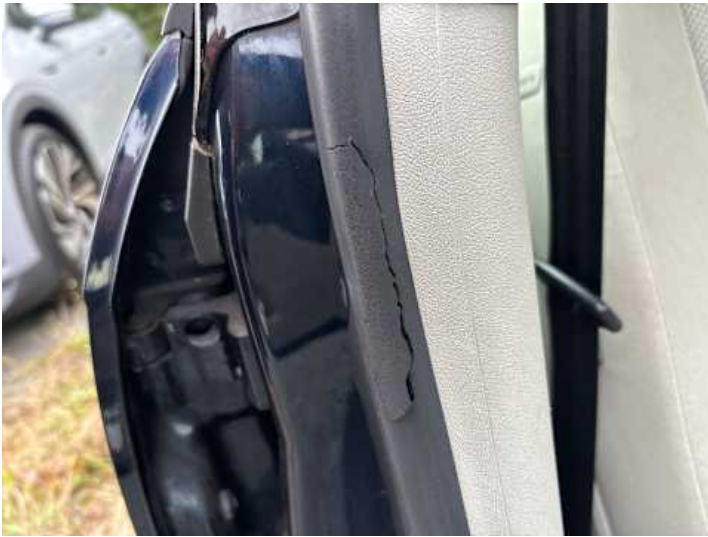
Innenraum (Riss/Bruch)

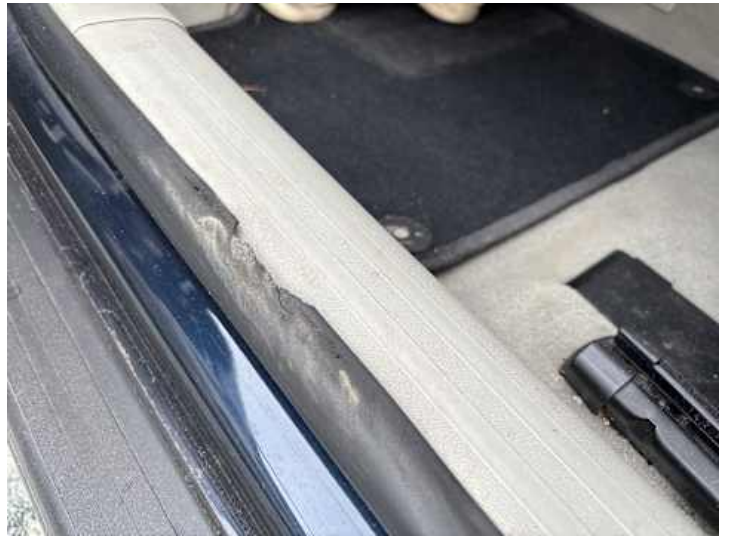
Innenraum (Riss/Bruch)

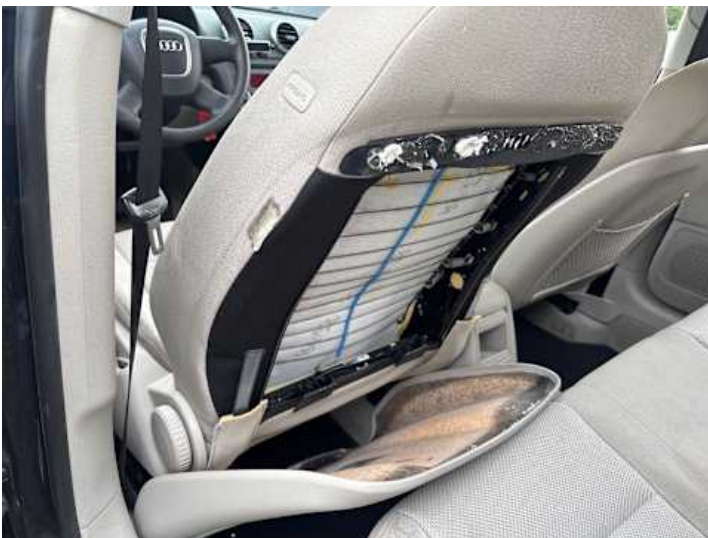
Innenraum (Diverse Schäden)

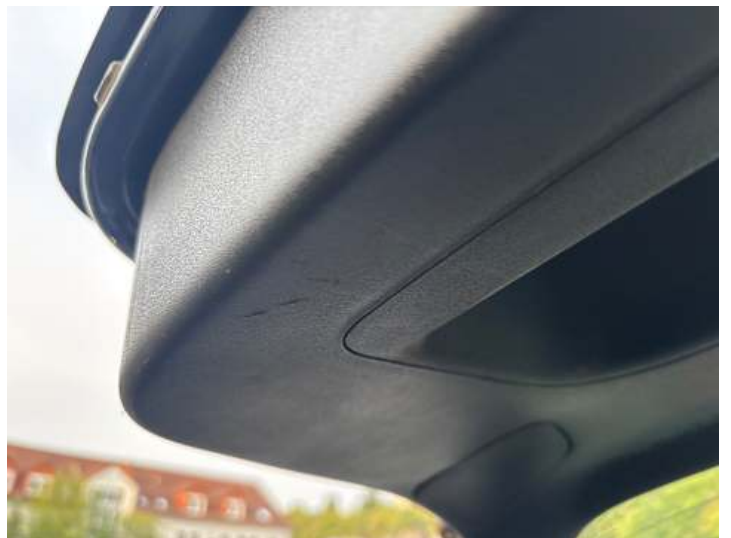
Innenraum (Kratzer)

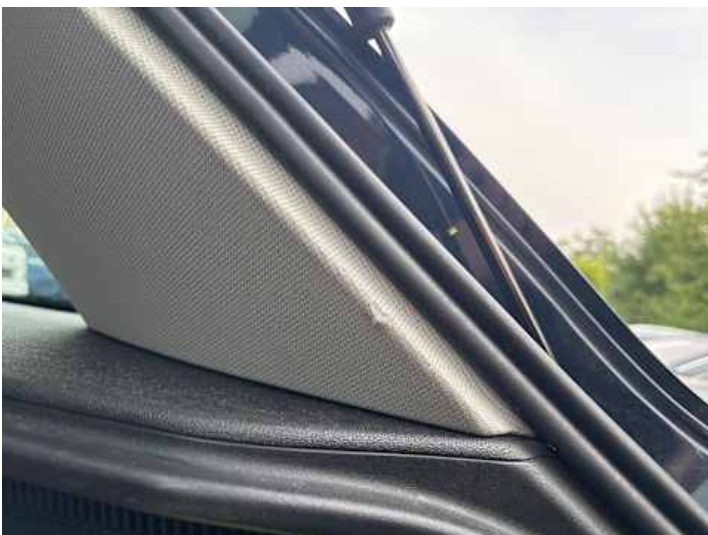
Innenraum (Verschleiß)

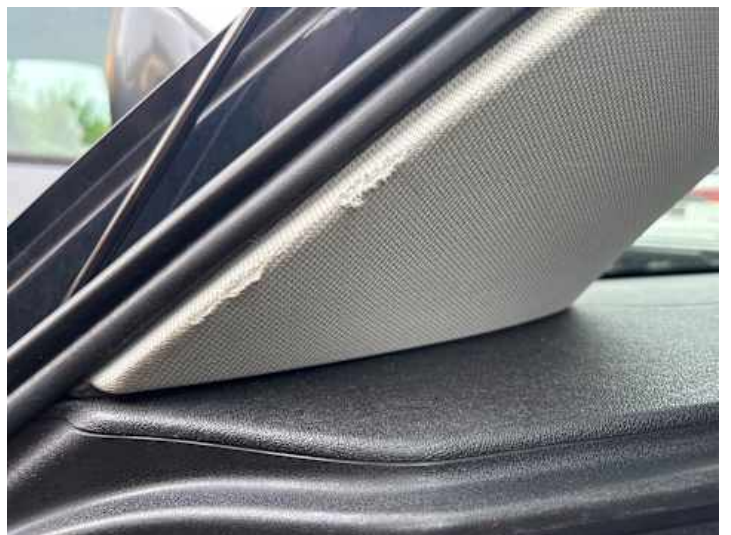
Innenraum (Verschleiß)

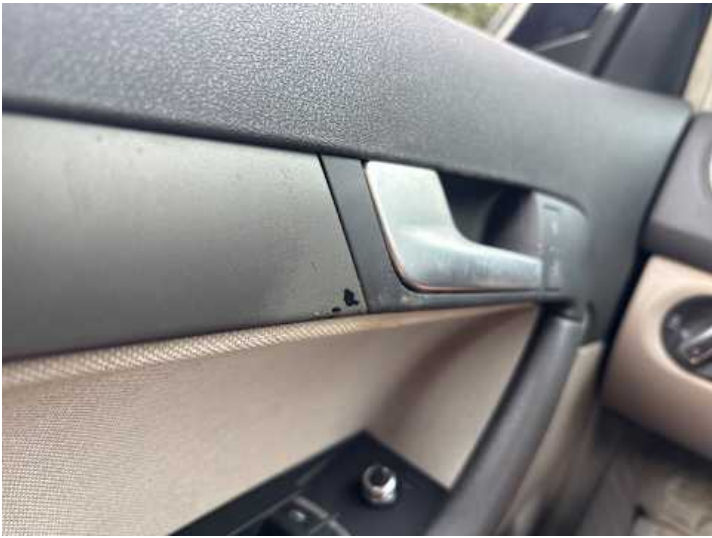
Innenraum (Verschleiß)
