## Citroën C4 Picasso/Spacetourer Intensive

EZ 02/2015 | Van | Diesel | Automatikgetriebe | 188.536km

Fahrzeug aufgenommen am: 24.08.2026

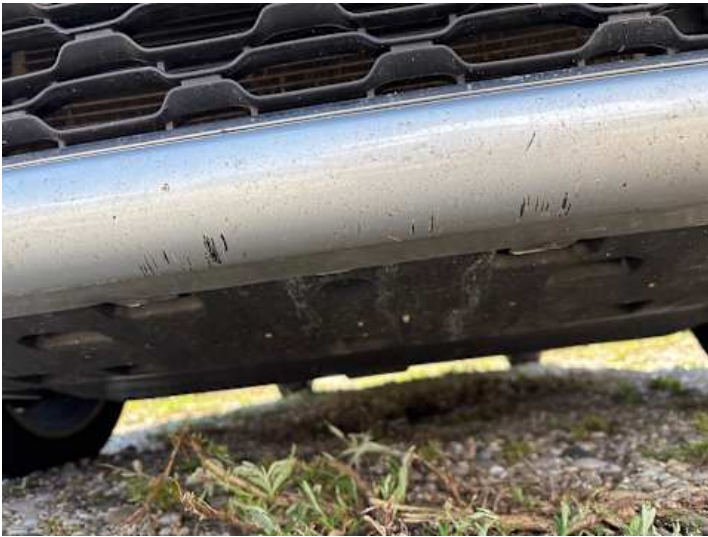
Stoßstange vorne (Kratzer)

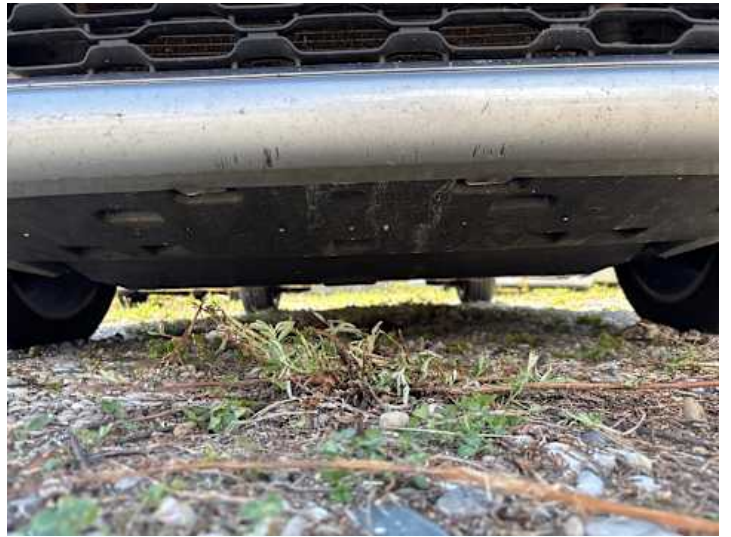
Stoßstange vorne (Kratzer)

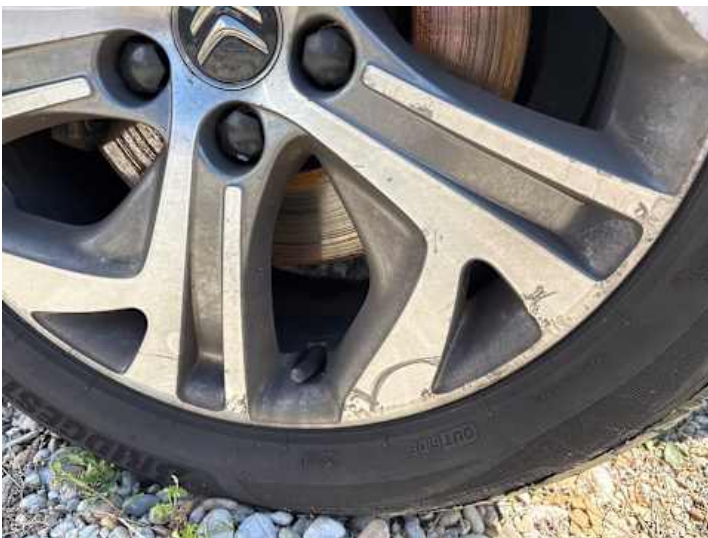
Rad (Kerben, Kratzer)

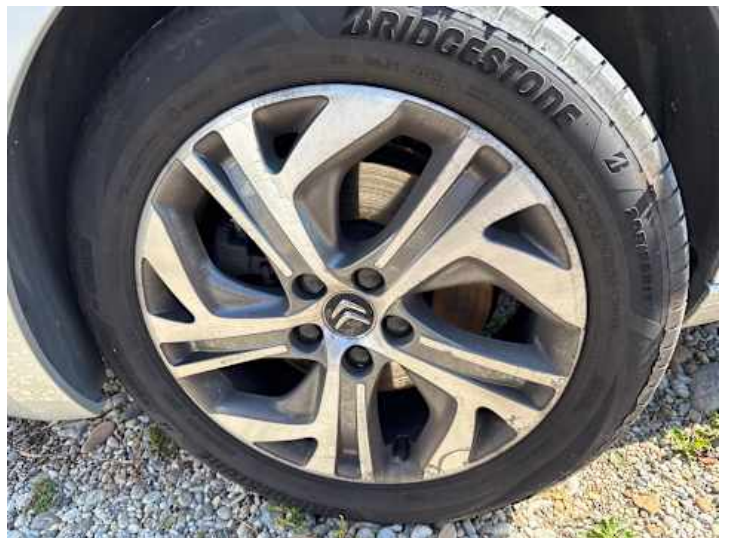
Rad (Kerben, Kratzer)

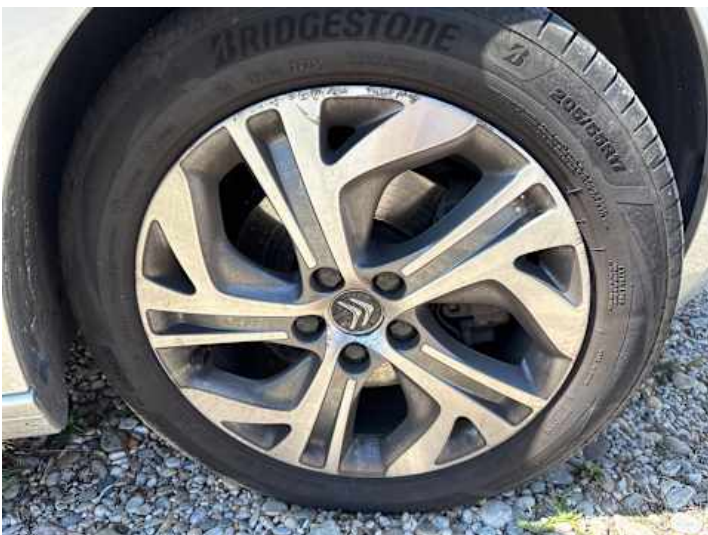
Rad (Kerben, Kratzer)

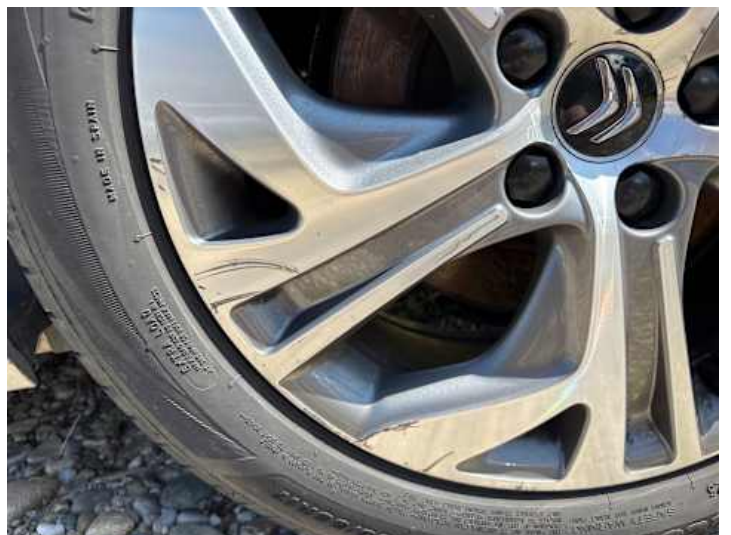
Rad (Kerben, Kratzer)

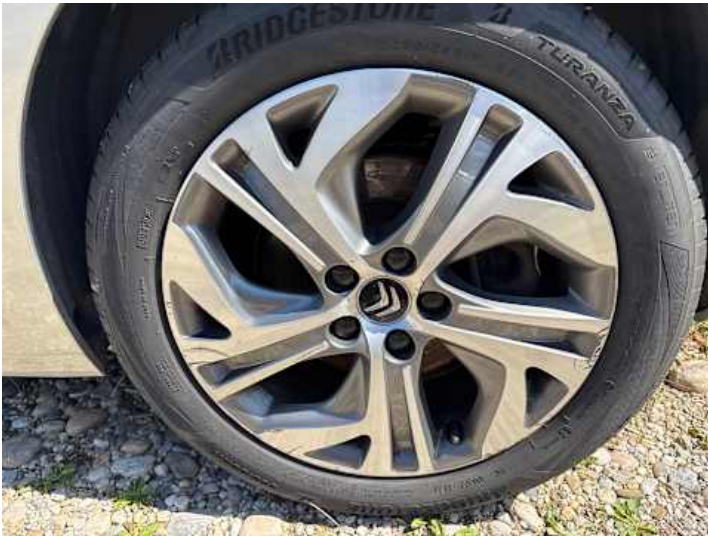
Rad (Kerben, Kratzer)

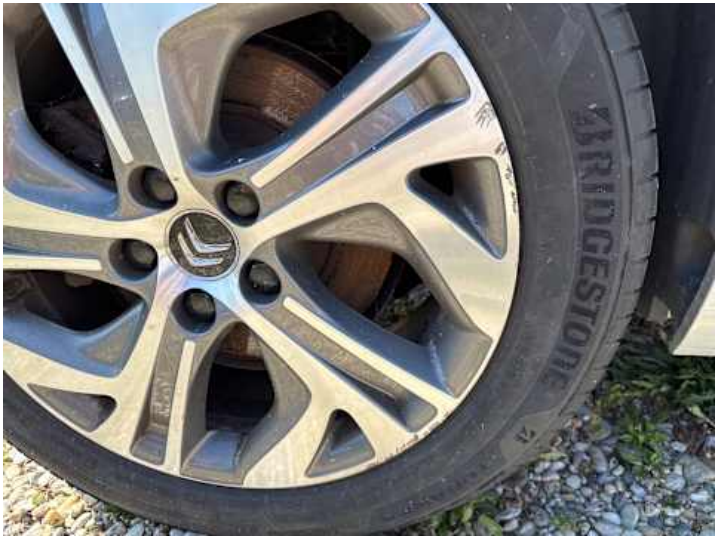
Rad (Kerben, Kratzer)

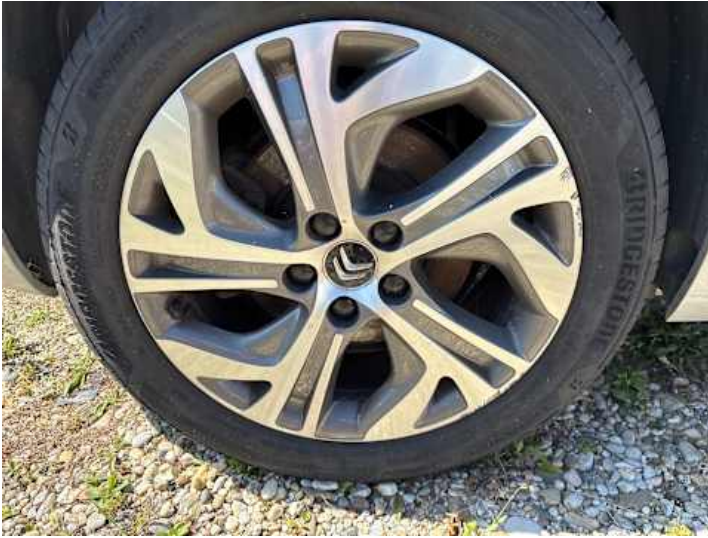
Rad (Kerben, Kratzer)

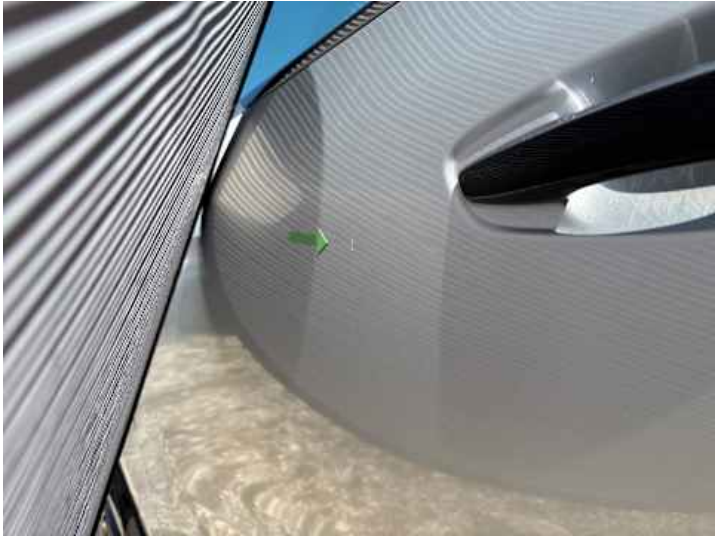
| Fahrzeugteil | Lackschichtdicke (in µm) | Fahrzeugteil | Lackschichtdicke (in µm) |
|---|---|---|---|
| Fahrertür | 120 | Beifahrertür | 110 |

Fahrtür (Delle)

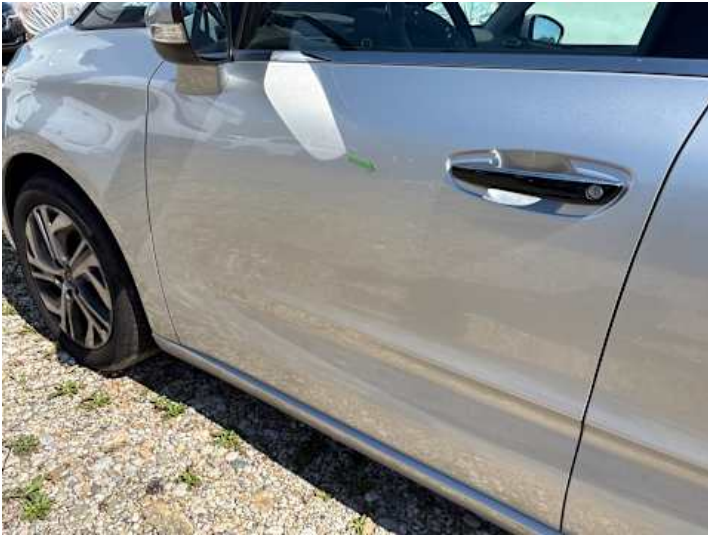
Fahrtür (Delle)

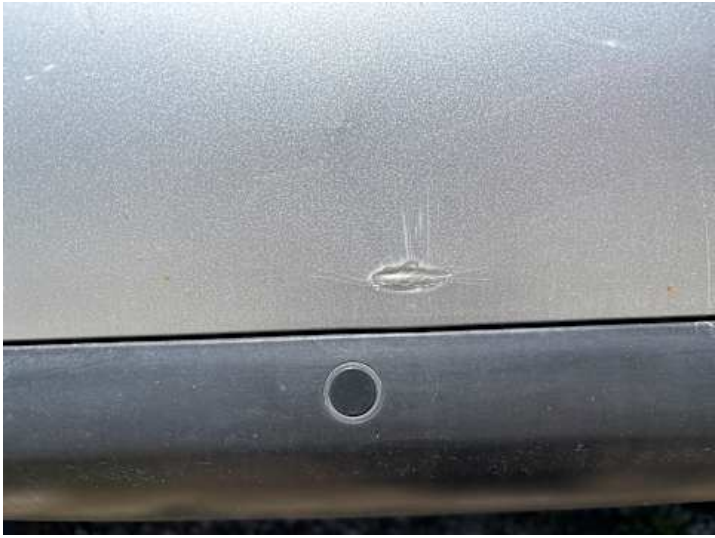
Stoßstange hinten (Riss/Bruch)

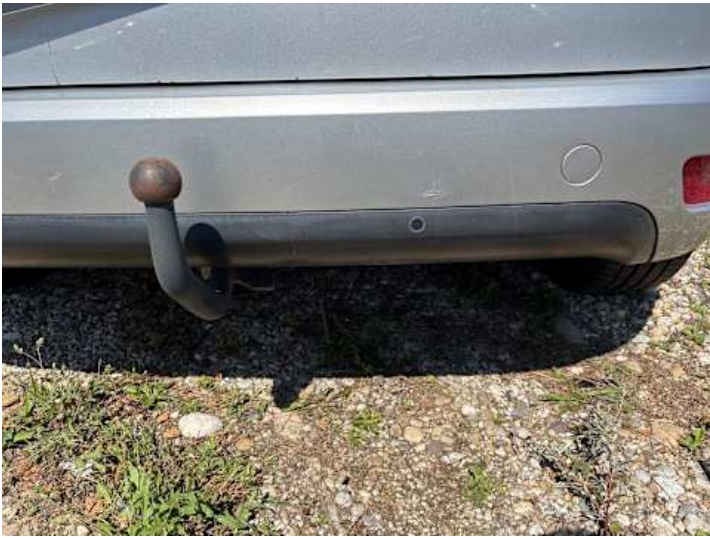
Stoßstange hinten (Riss/Bruch)

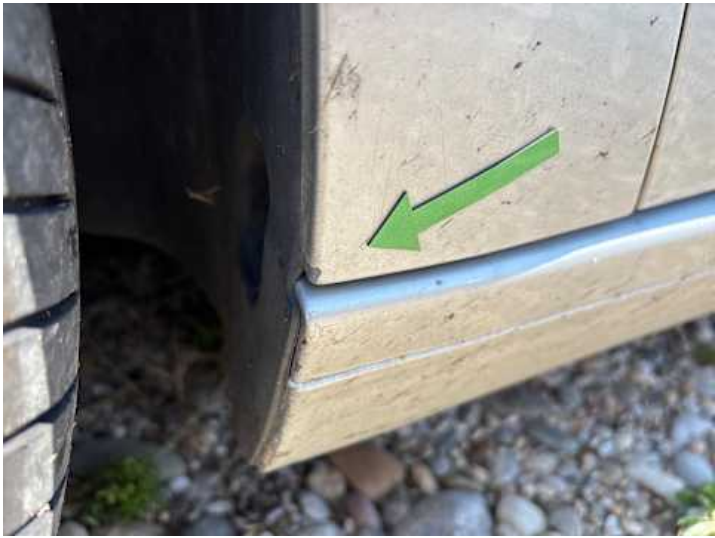
| Fahrzeugteil | Lackschichtdicke (in µm) | Fahrzeugteil | Lackschichtdicke (in µm) |
|---|---|---|---|
| Kotflügel vorne links | 120 | Kotflügel vorne rechts | 120 |

Kotflügel vorne links (Lackschaden)

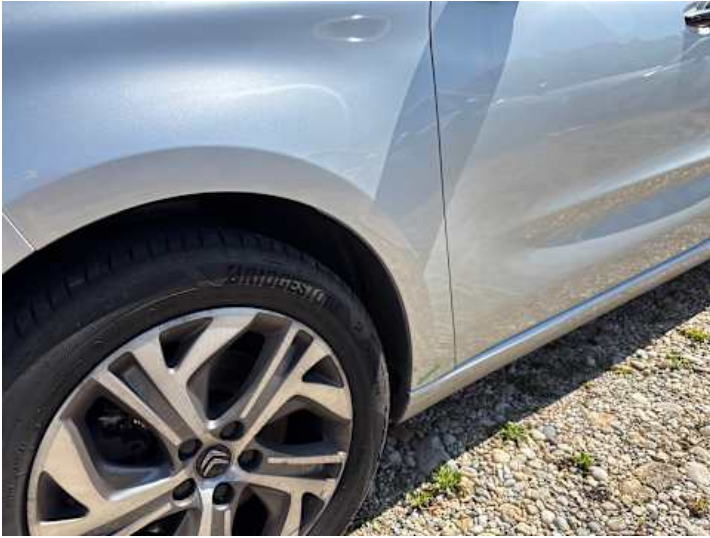
Kotflügel vorne links (Lackschaden)

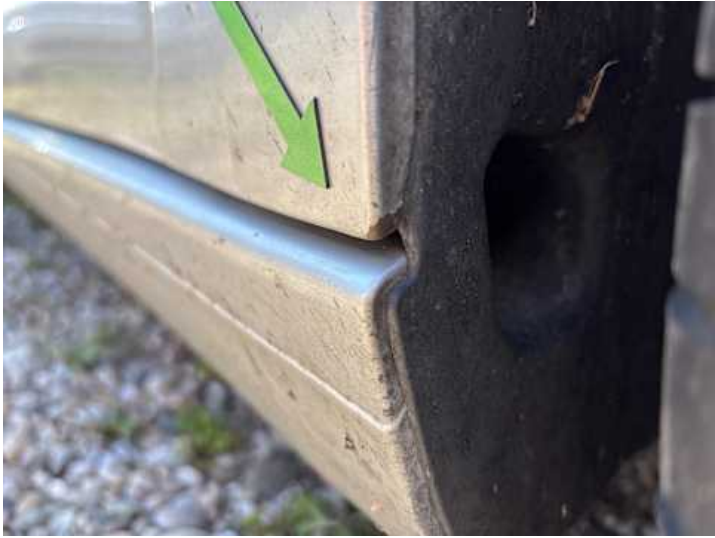
Kotflügel vorne rechts (Lackschaden)

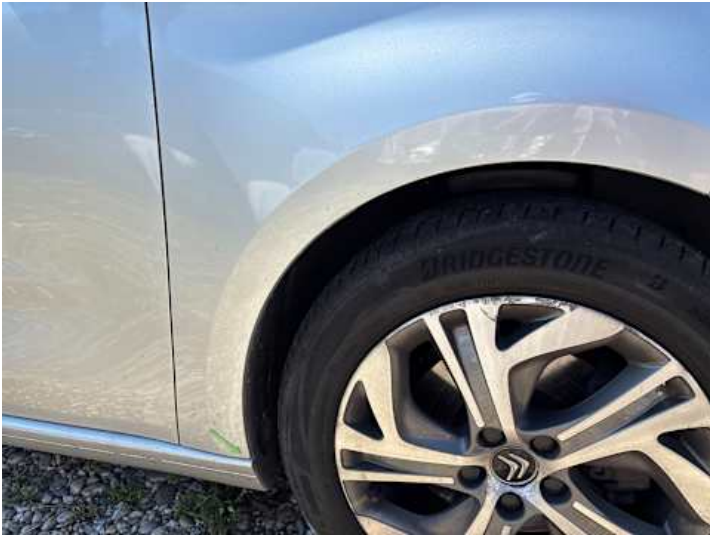
Kotflügel vorne rechts (Lackschaden)

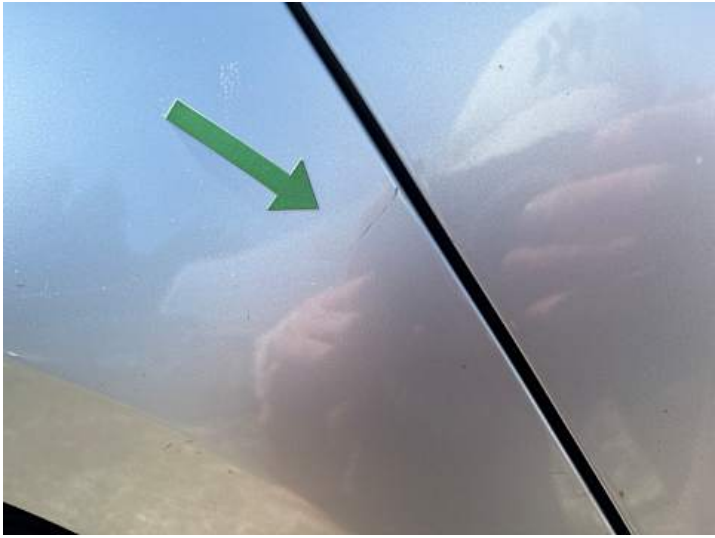
| Fahrzeugteil | Lackschichtdicke (in µm) | Fahrzeugteil | Lackschichtdicke (in µm) |
|---|---|---|---|
| Seitenteil hinten links | 290 | Seitenteil hinten rechts | 130 |

Seitenteil hinten rechts (Kratzer)

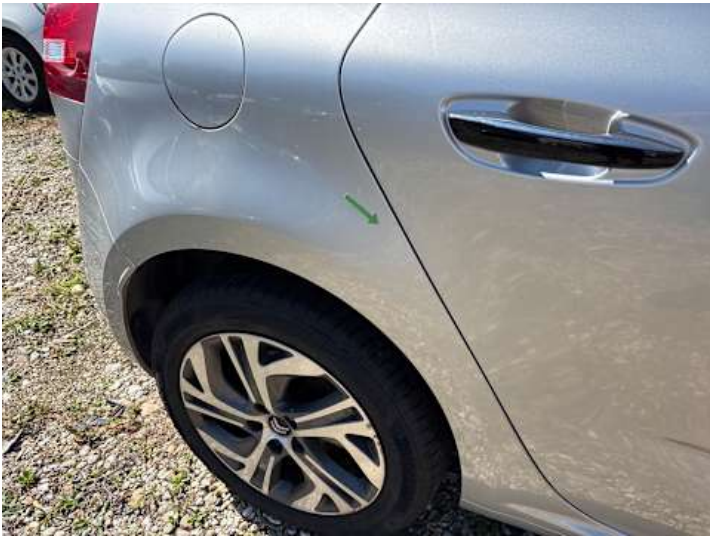
Seitenteil hinten rechts (Kratzer)

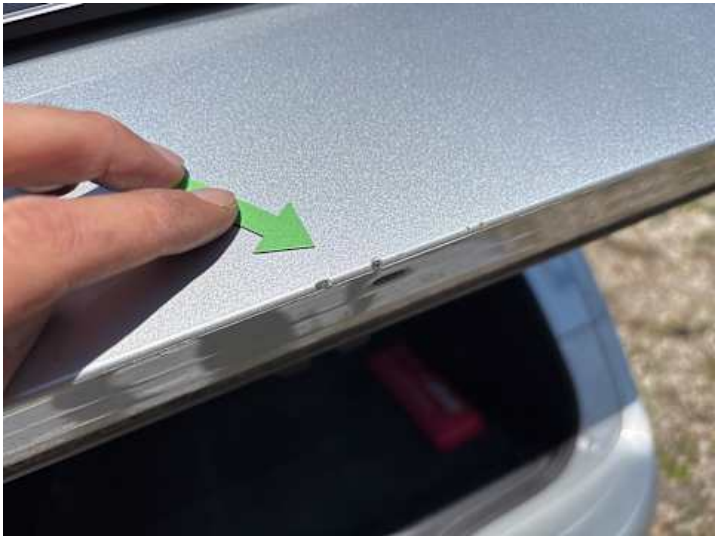
Heckklappe (Kratzer)

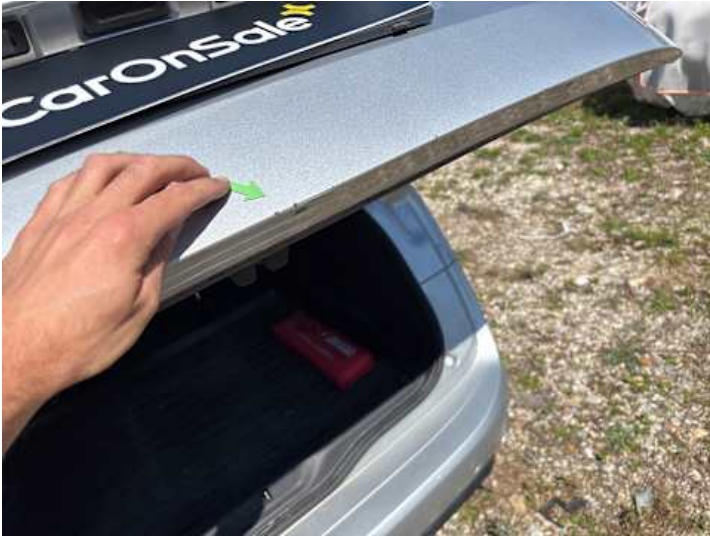
Heckklappe (Kratzer)

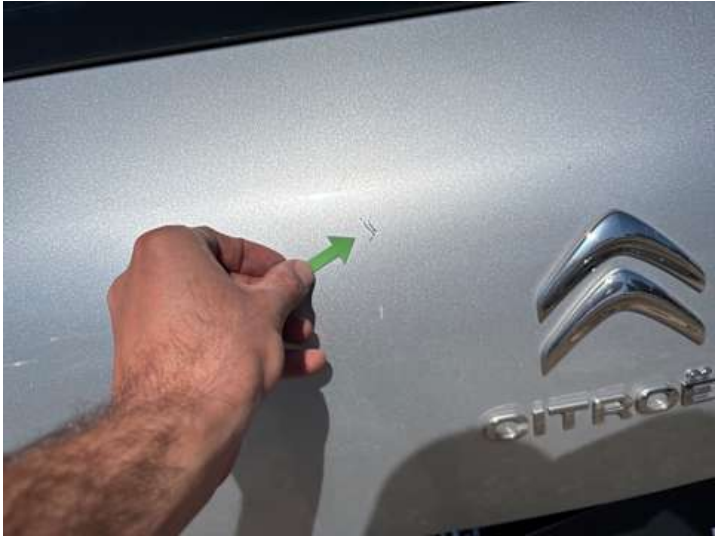
Heckklappe (Kratzer)

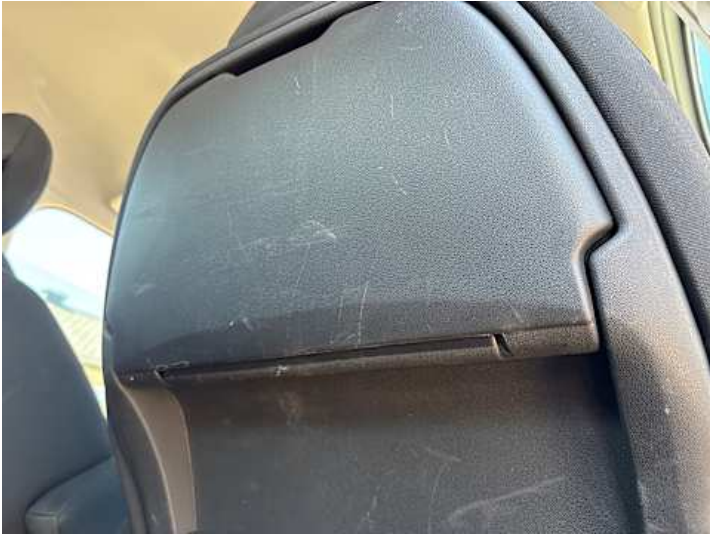
Innenraum (Kratzer)

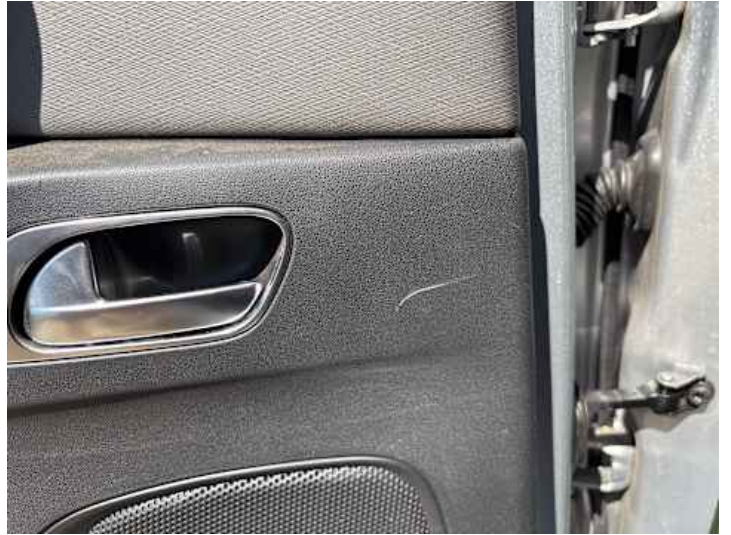
Innenraum (Kratzer)

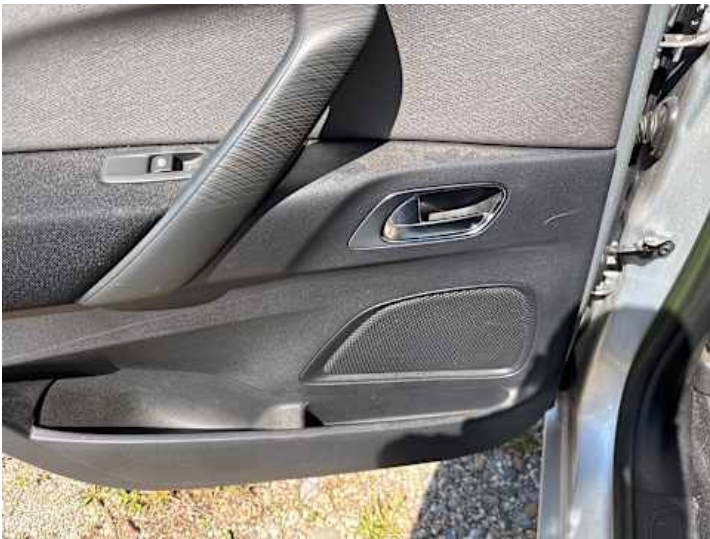
Innenraum (Kratzer)

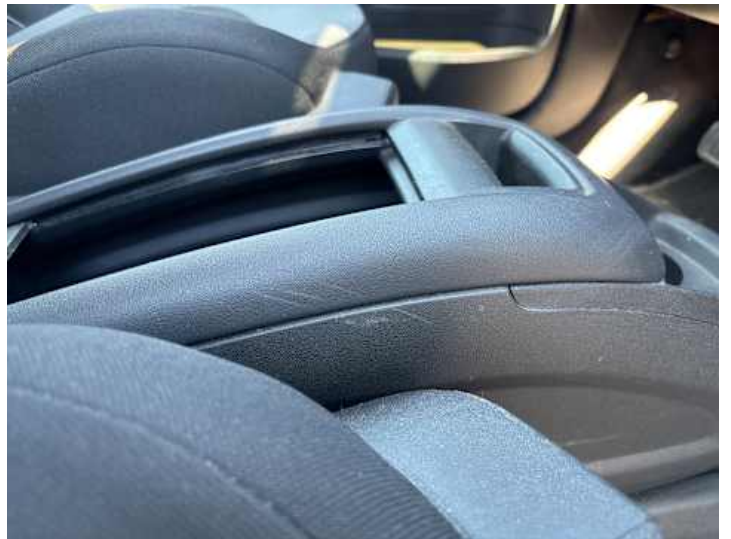
Innenraum (Kratzer)

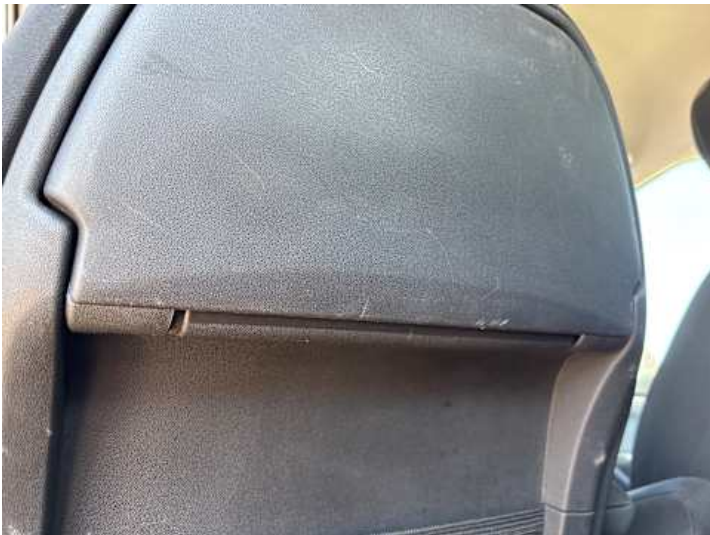
Innenraum (Kratzer)
