## Opel Astra 120 Jahre Start/Stop

EZ 06/2020 | Kombi | Diesel | Schaltgetriebe | 171.629km  
Besteuerung: Regelbesteuert (Deutschland)  
Fahrzeugstandort: 48\*\*\*  
Fahrzeug aufgenommen am: 05.08.2026

### Fahrzeugdaten

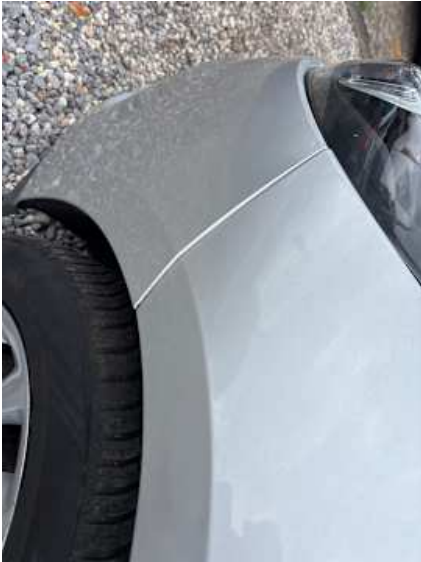
Stoßstange vorne (Spaltmaße ungenau)

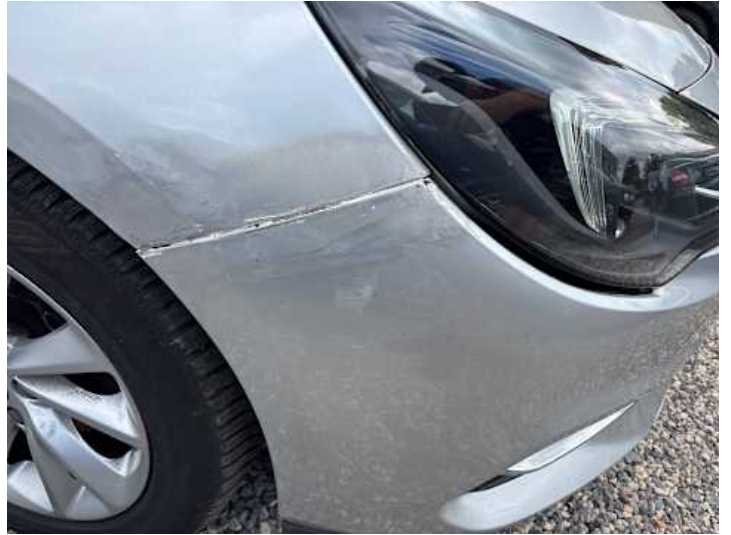
Stoßstange vorne (Lackschaden, Spaltmaße ungenau, Unsachgemäß instand gesetzt)

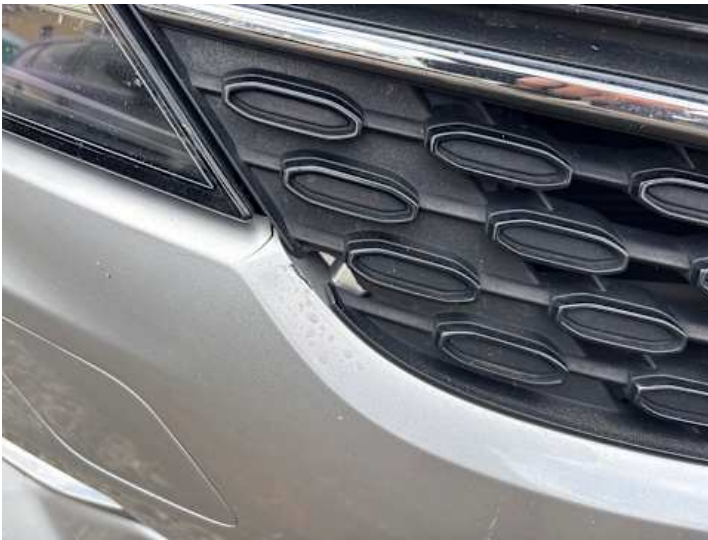
Stoßstange vorne (Riss/Bruch)

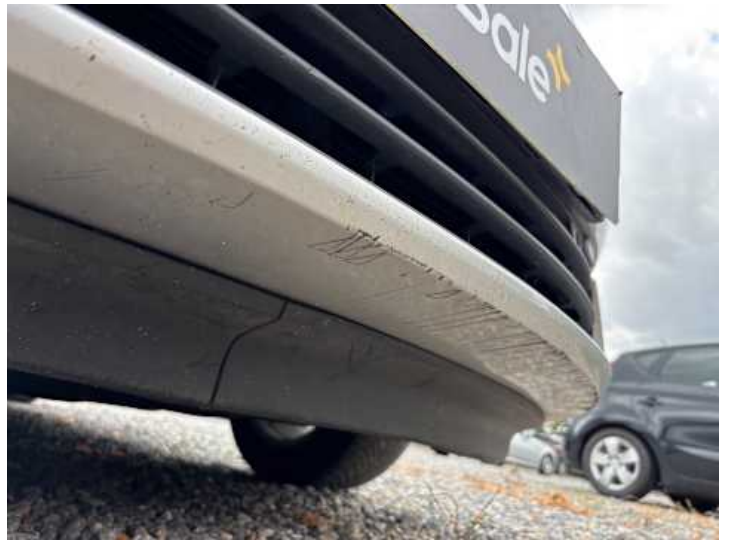
Stoßstange vorne (Kratzer, Lackschaden)

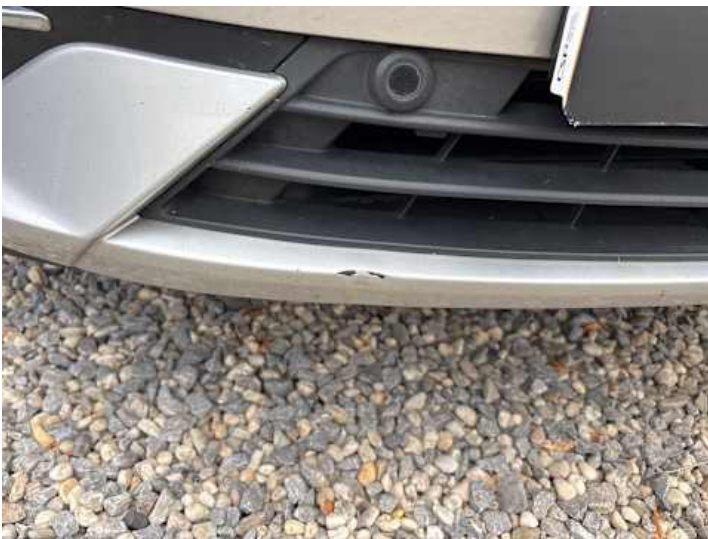
Stoßstange vorne (Kratzer, Lackschaden)

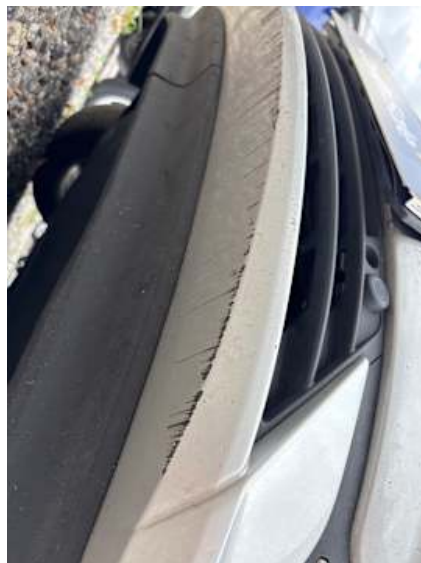
Stoßstange vorne (Kratzer, Lackschaden)

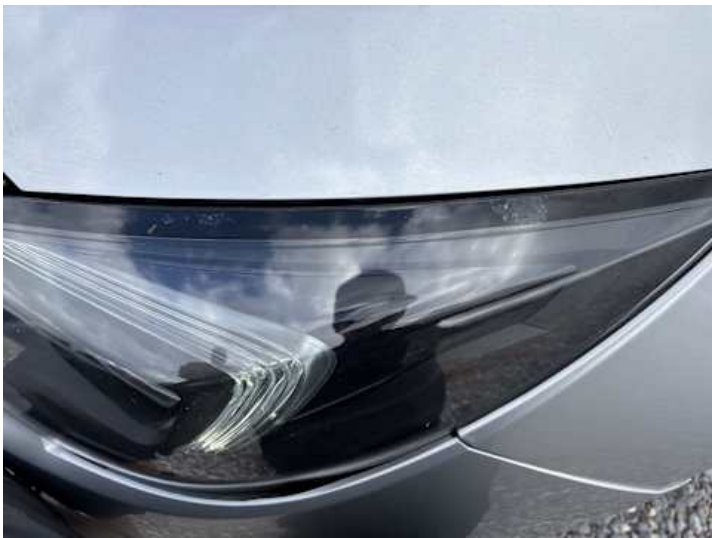
Scheinwerfer (links) (Blind)

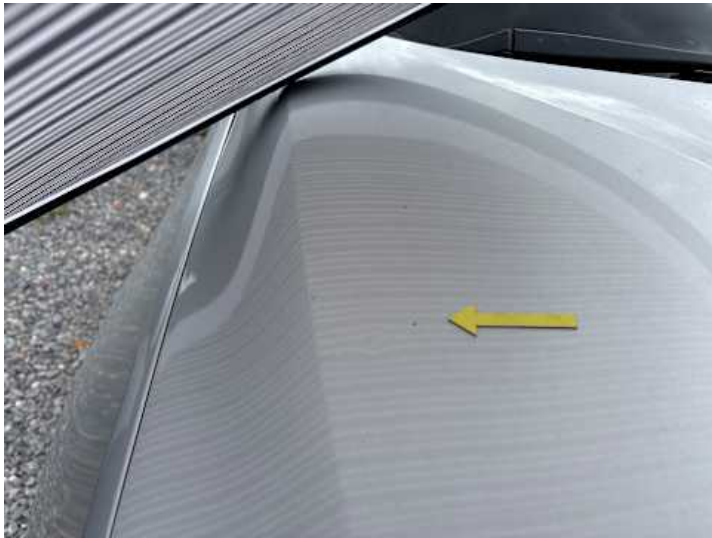
Motorhaube (Delle)

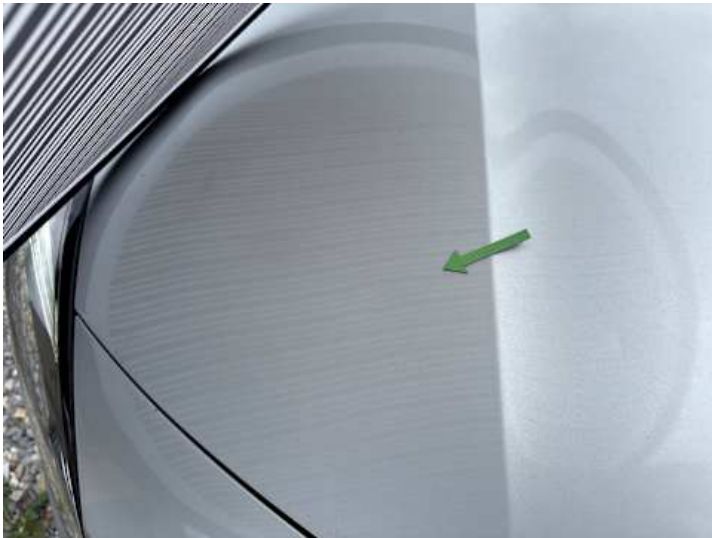
Motorhaube (Delle)

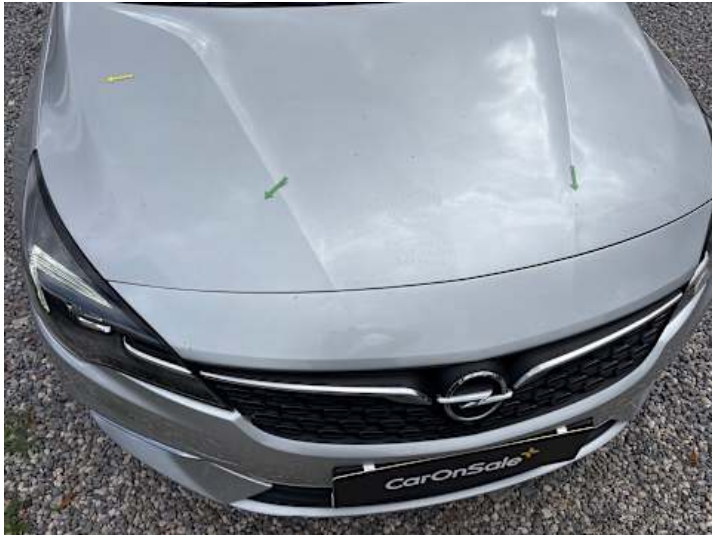
Motorhaube (Lackschaden, Steinschlag, Delle)

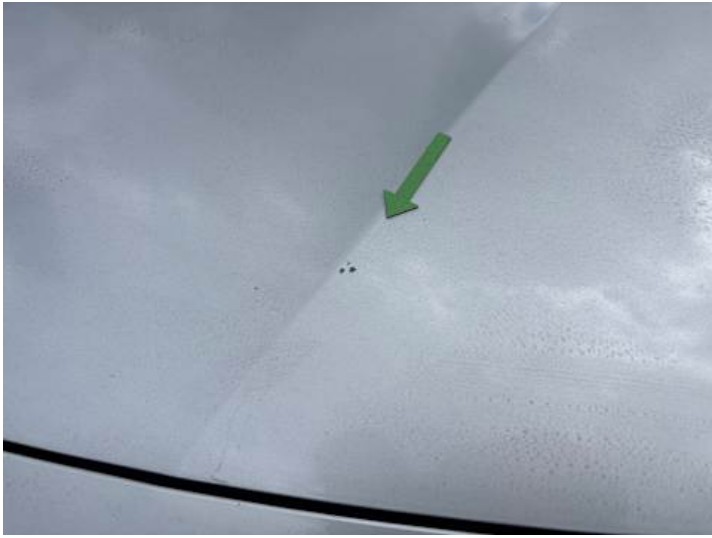
Motorhaube (Lackschaden, Steinschlag)

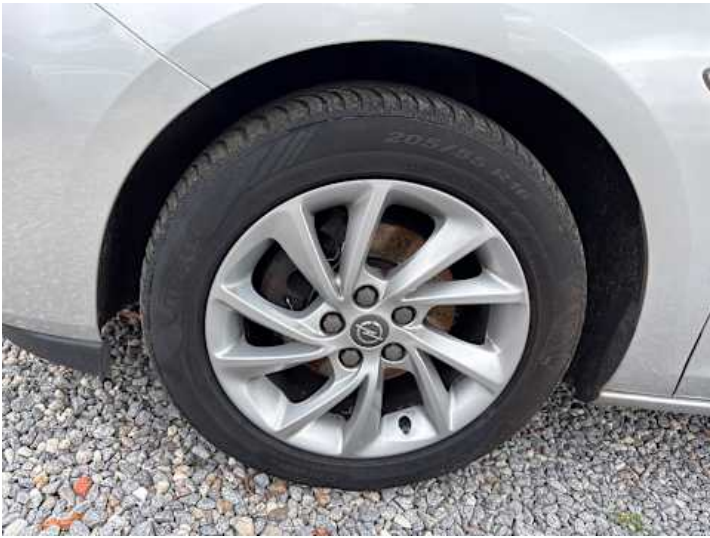
Rad (Kratzer)

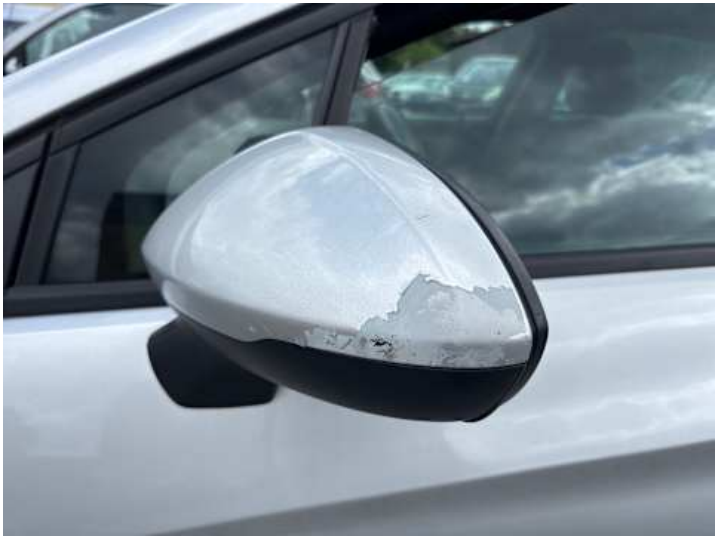
Fahrtür (Lackschaden)

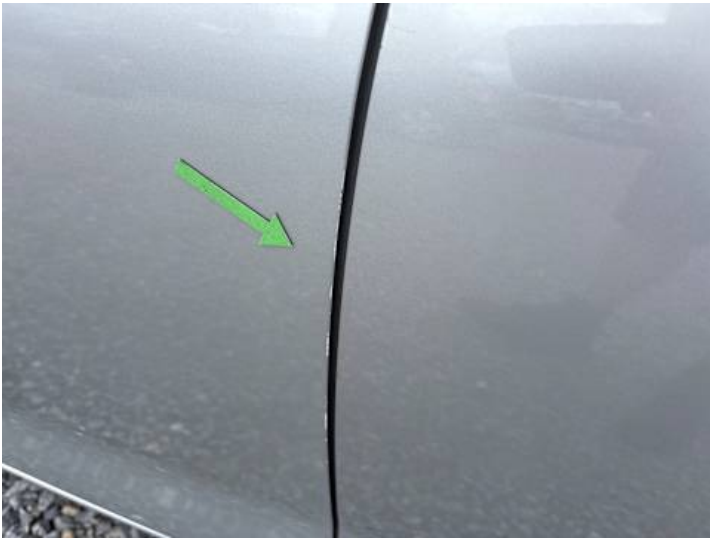
Fahrtür (Lackschaden)

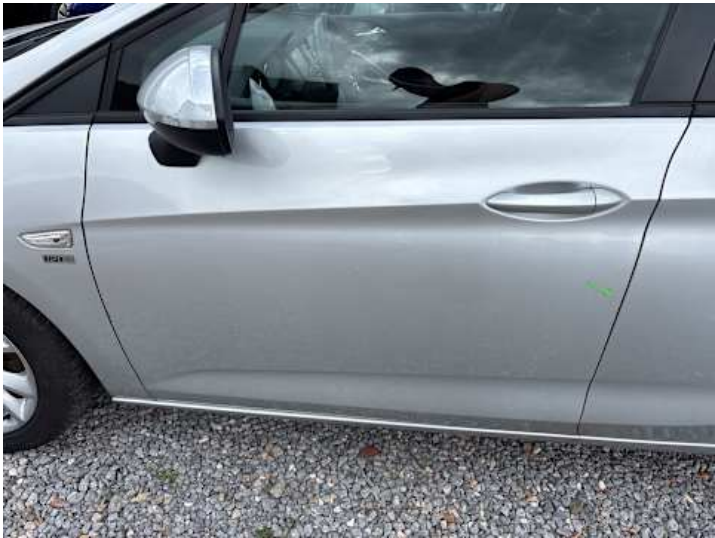
Fahrtür (Lackschaden)

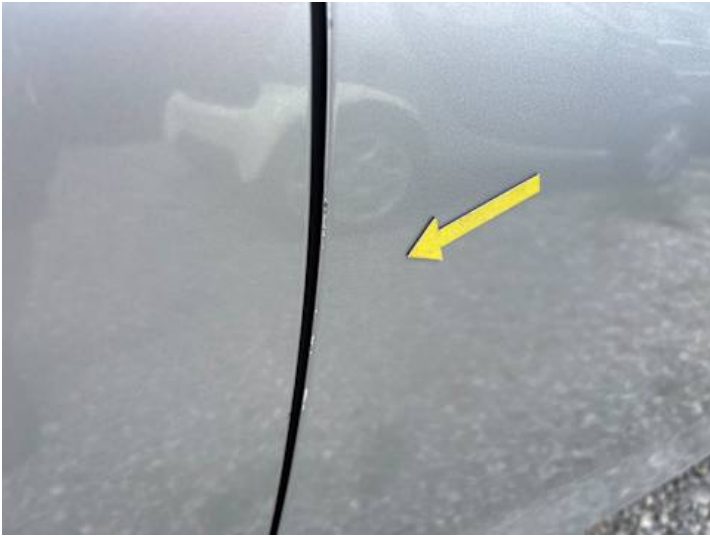
Beifahrtür (Lackschaden)

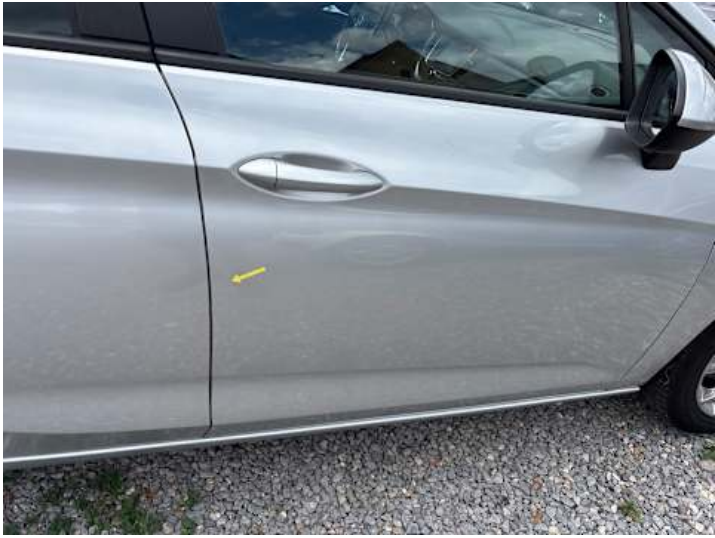
Beifahrtür (Lackschaden)

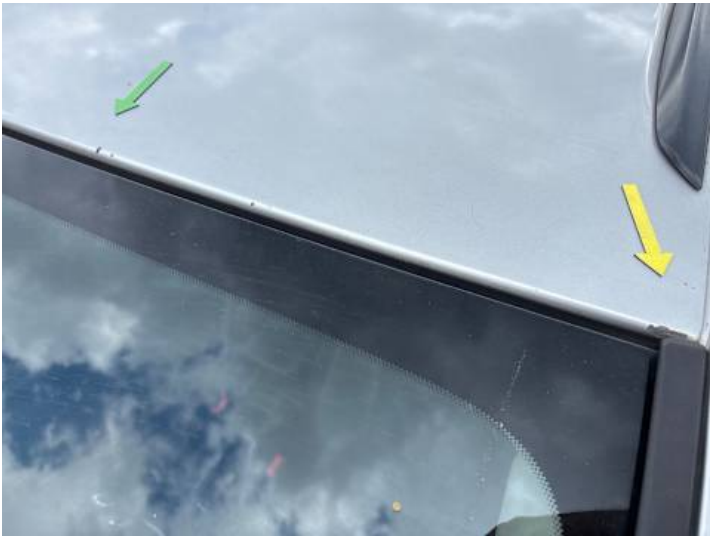
Dach (Lackschaden)

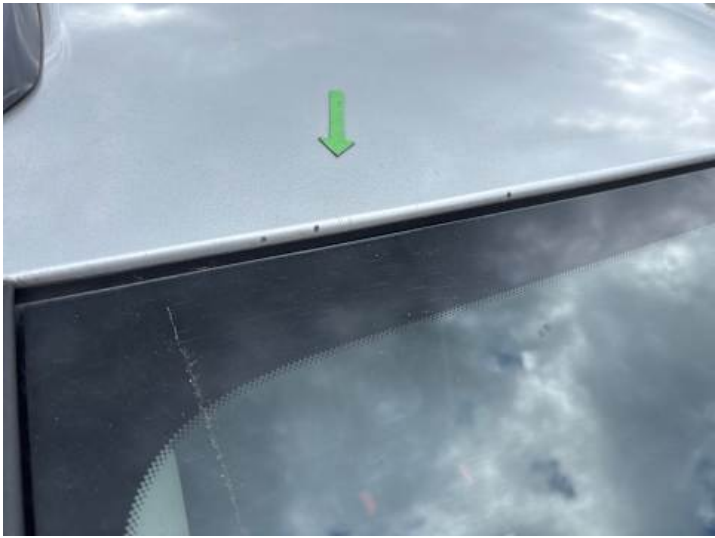
Dach (Lackschaden)

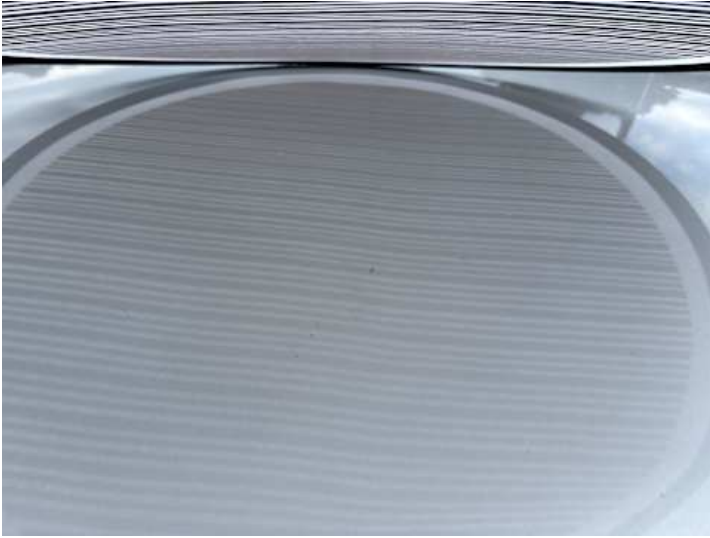
Dach (Delle)

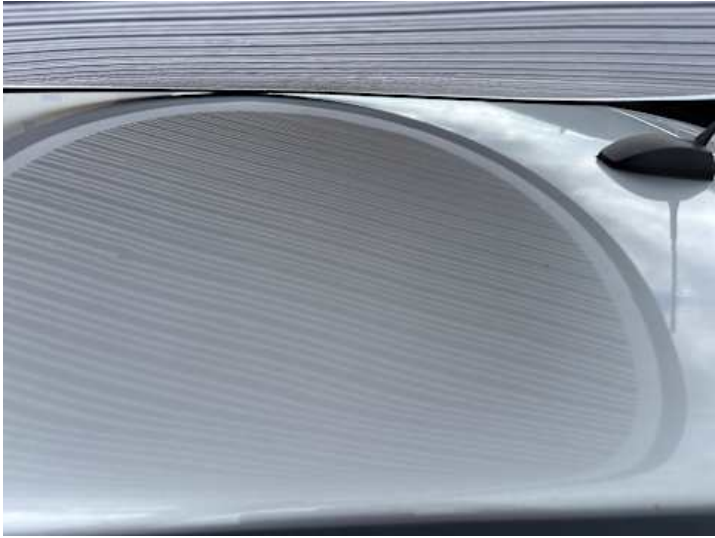
Dach (Delle)

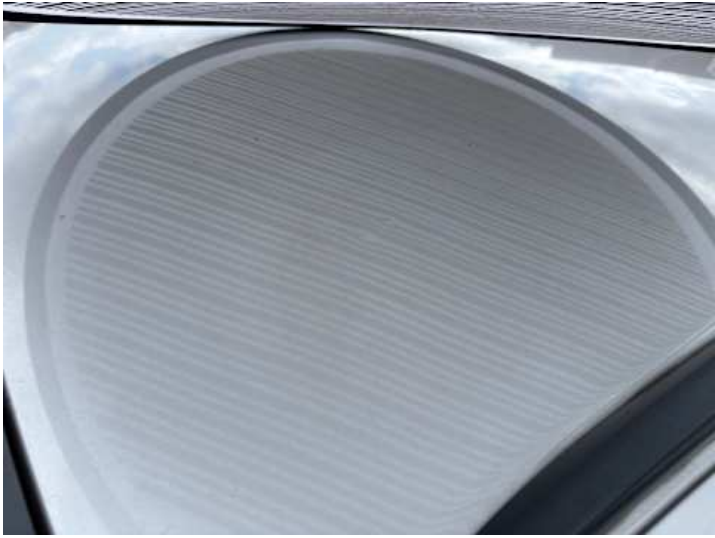
Dach (Delle)

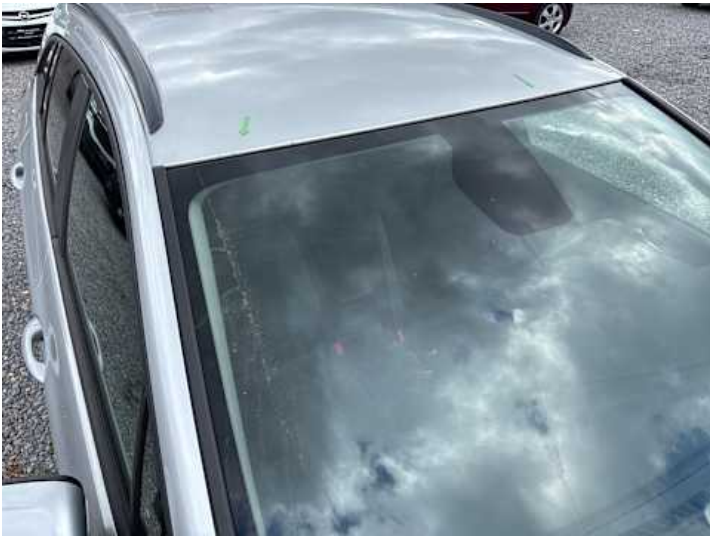
Dach (Lackschaden, Delle)

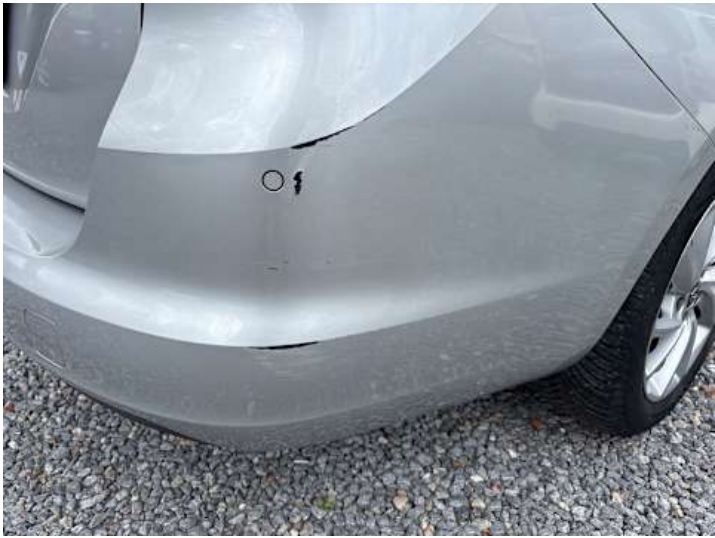
Stoßstange hinten (Kratzer, Lackschaden)

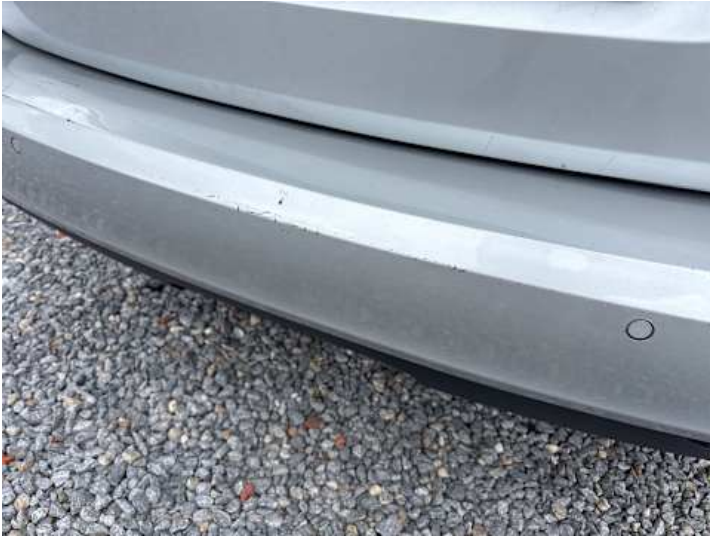
Stoßstange hinten (Kratzer, Lackschaden)

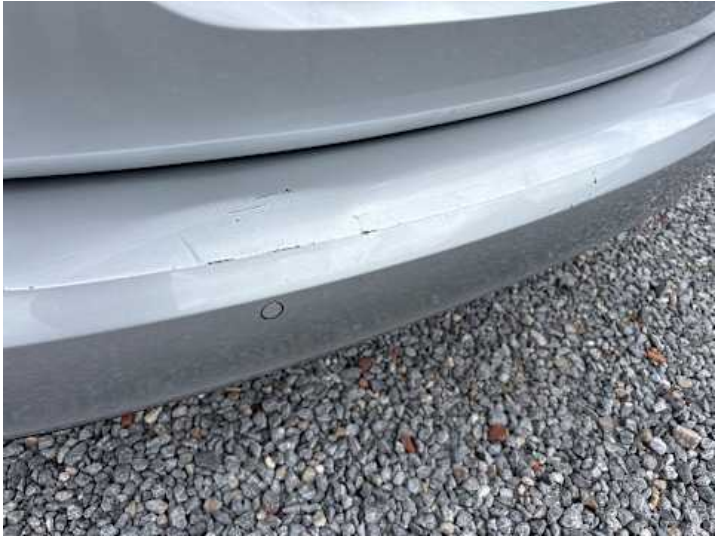
Stoßstange hinten (Kratzer, Lackschaden)

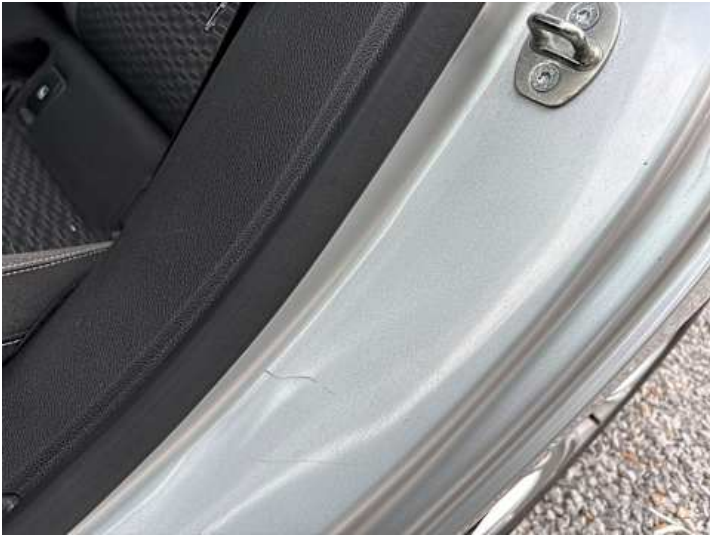
Schweller links (Kratzer, Lackschaden)

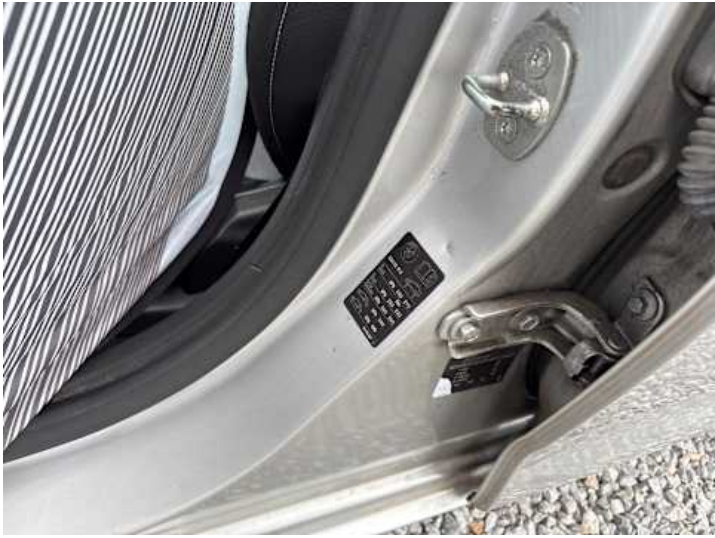
Schweller links (Kratzer, Lackschaden, Delle)

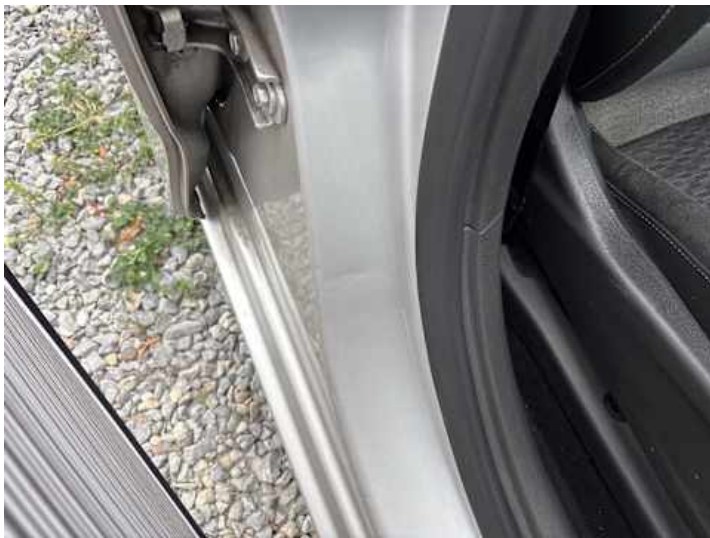
Schweller rechts (Kratzer, Delle)

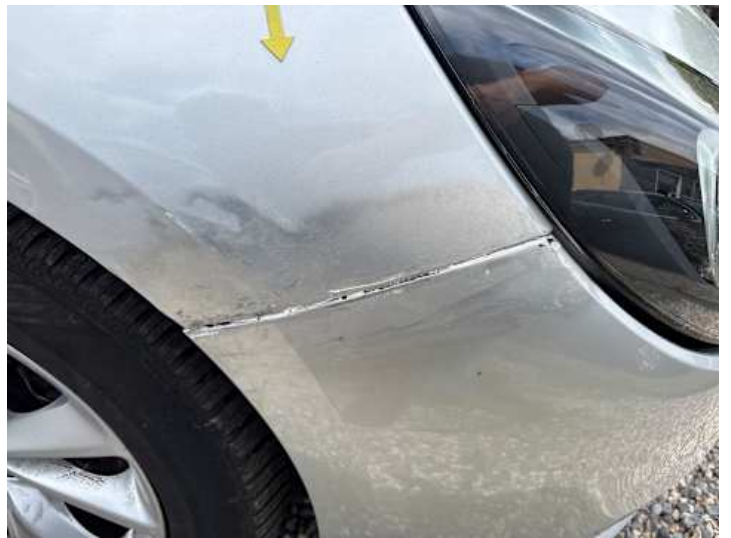
Kotflügel vorne rechts (Kratzer, Lackschaden, Spaltmaße ungenau, Unsachgemäß instand gesetzt)

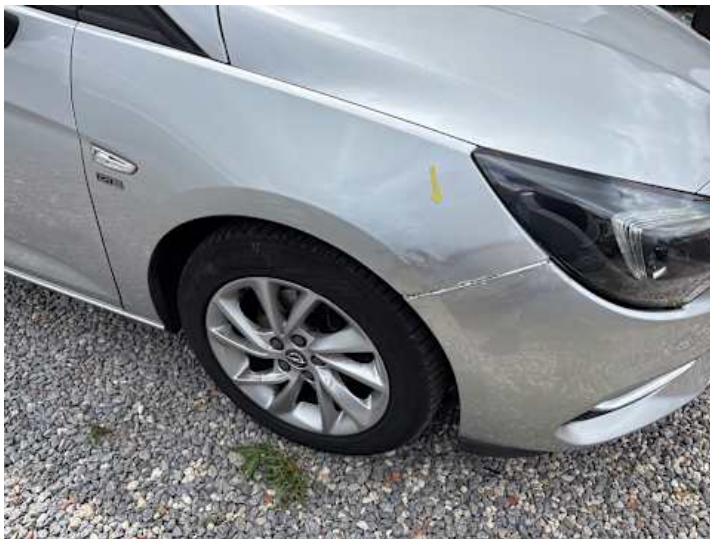
Kotflügel vorne rechts (Kratzer, Lackschaden, Spaltmaße ungenau, Unsachgemäß instand gesetzt)

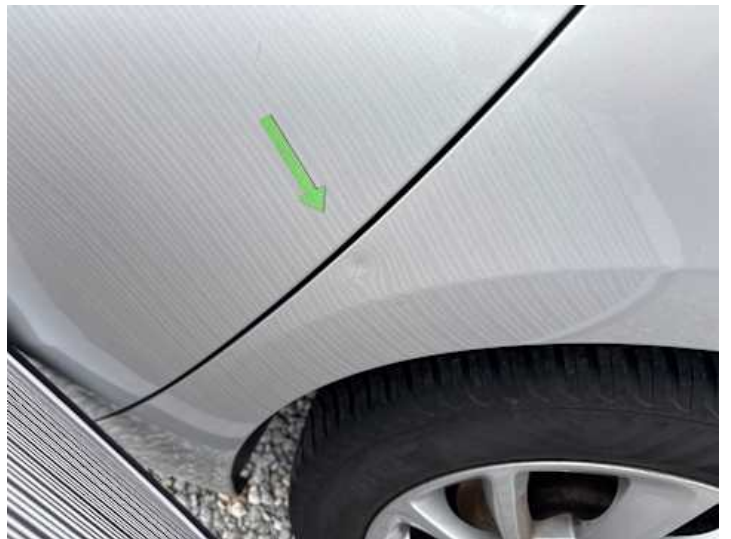
Seitenteil hinten links (Delle)

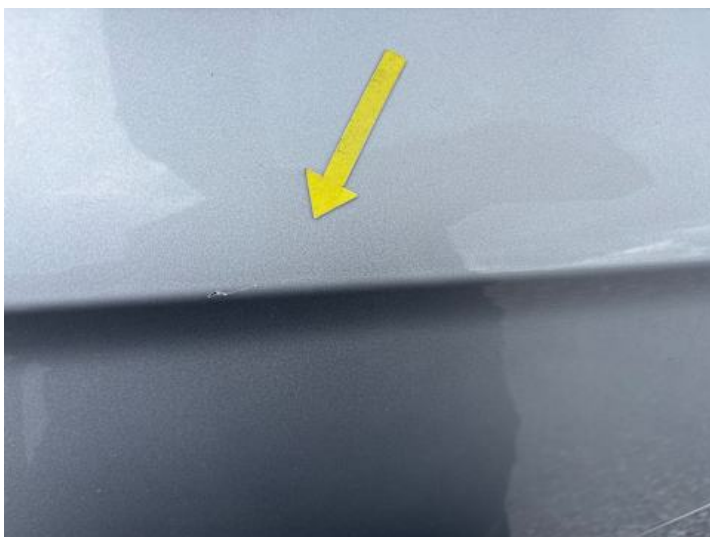
Seitenteil hinten links (Kratzer, Lackschaden)

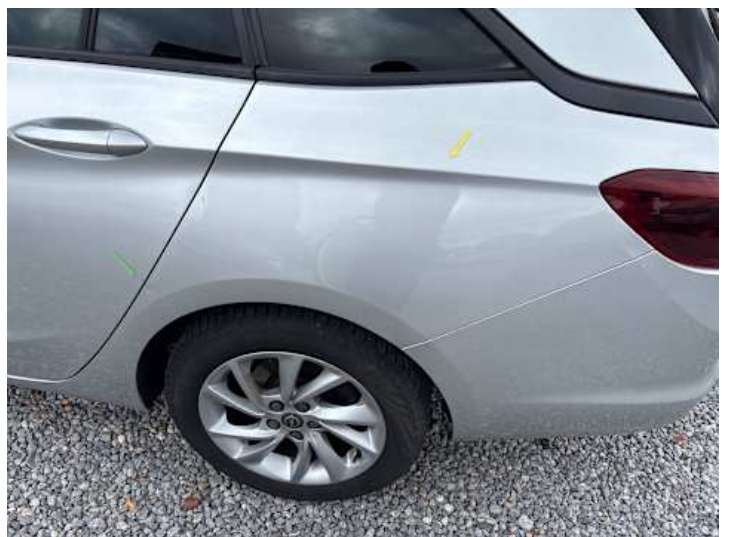
Seitenteil hinten links (Delle, Kratzer, Lackschaden)

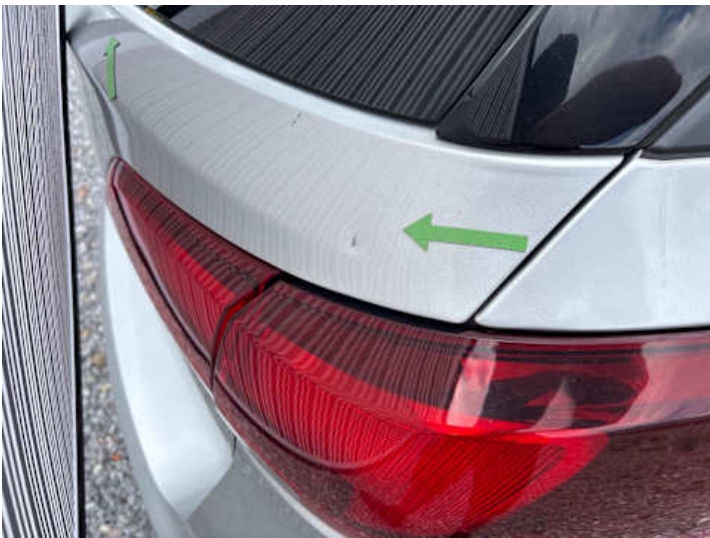
Heckklappe (Kratzer, Lackschaden, Delle)

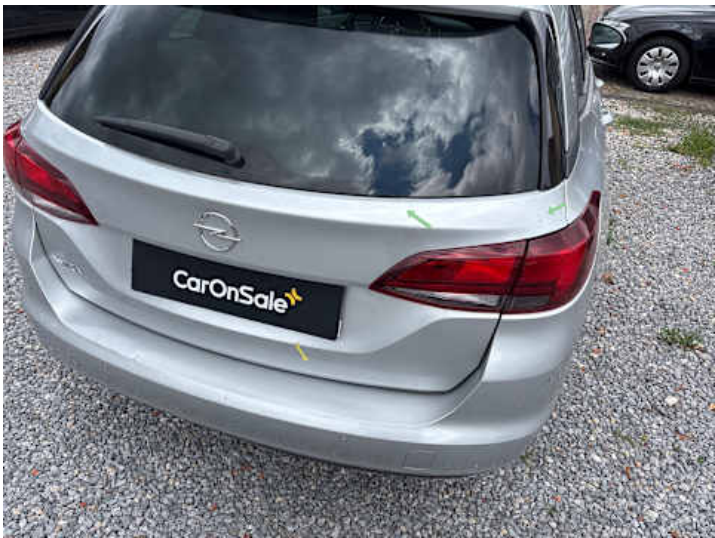
Heckklappe (Kratzer, Lackschaden, Delle)

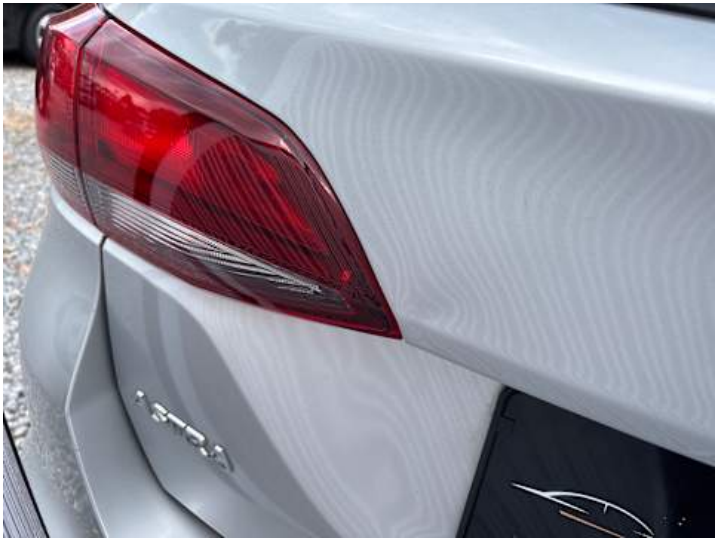
Heckklappe (Delle)

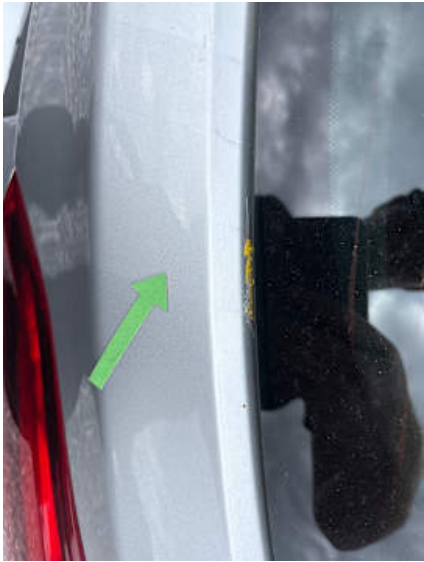
Heckklappe (Kratzer)

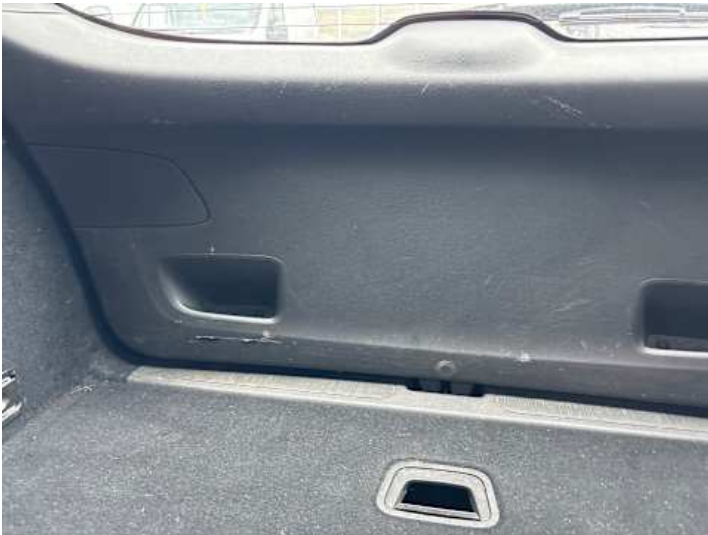
Innenraum (Verschleiß)

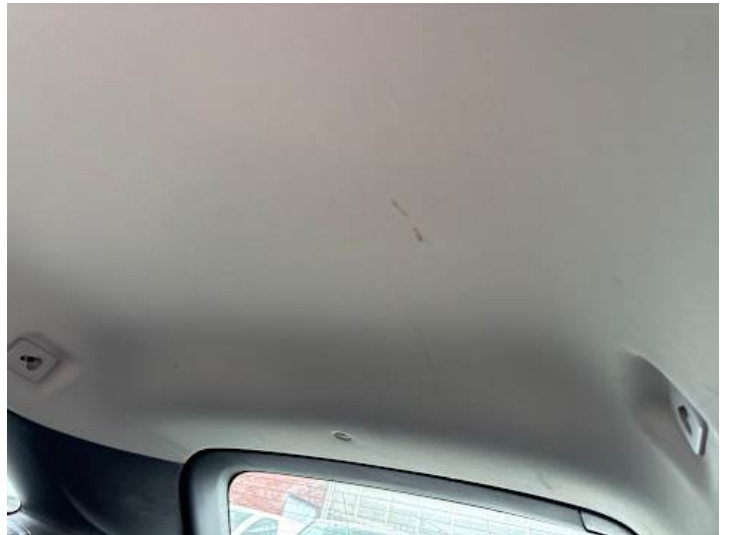
Innenraum (Verschleiß)

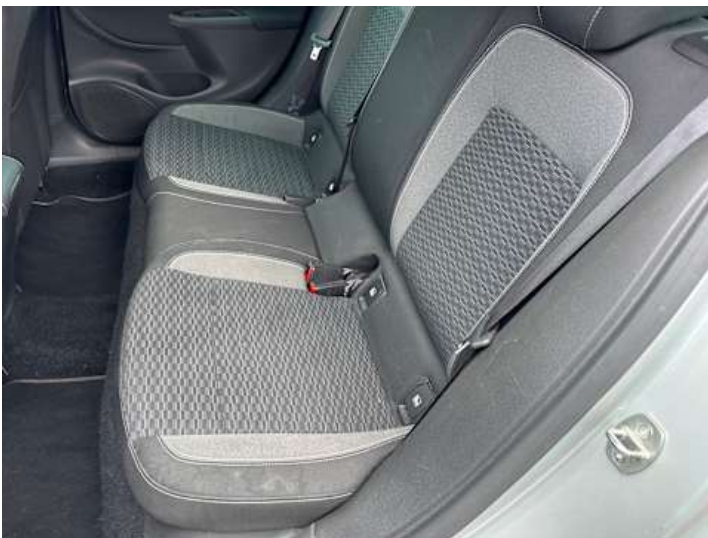
Innenraum (Verschleiß)

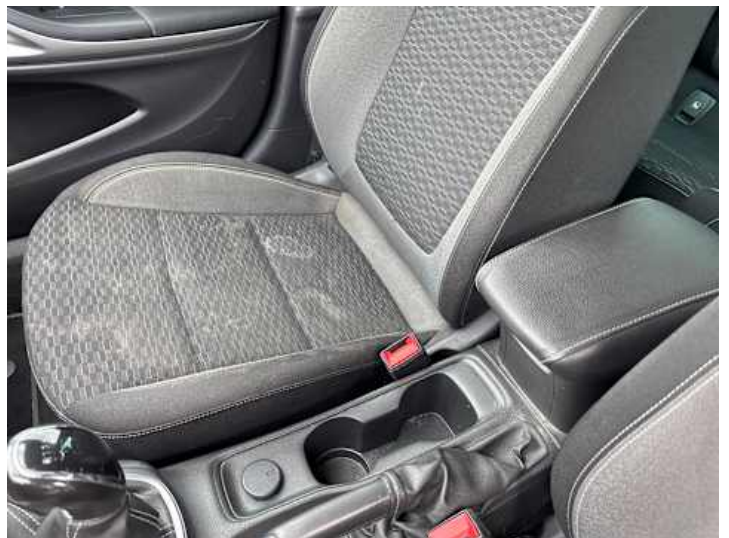
Innenraum (Verschleiß)

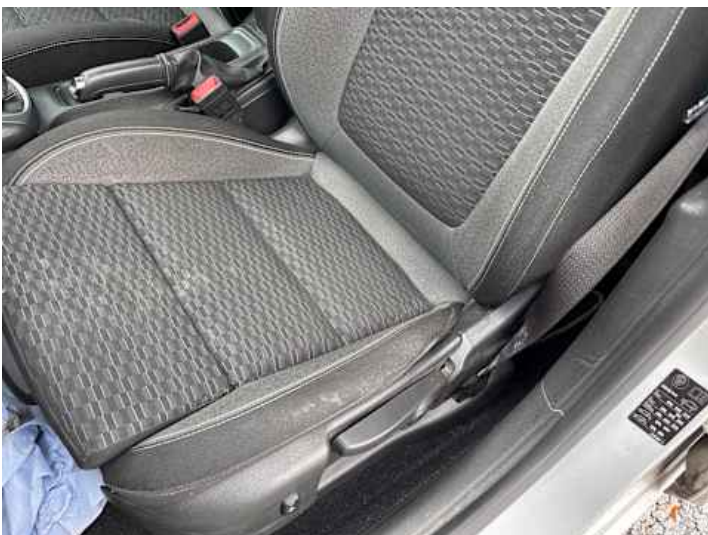
Innenraum (Verschleiß)

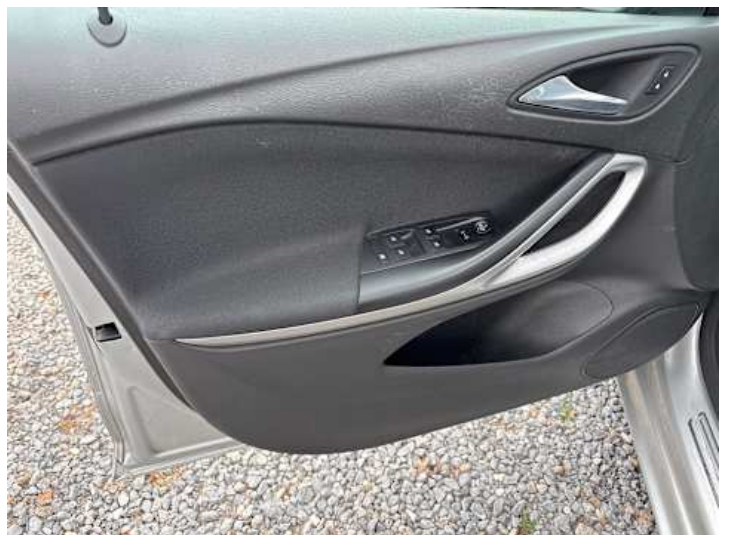
Innenraum (Verschleiß)

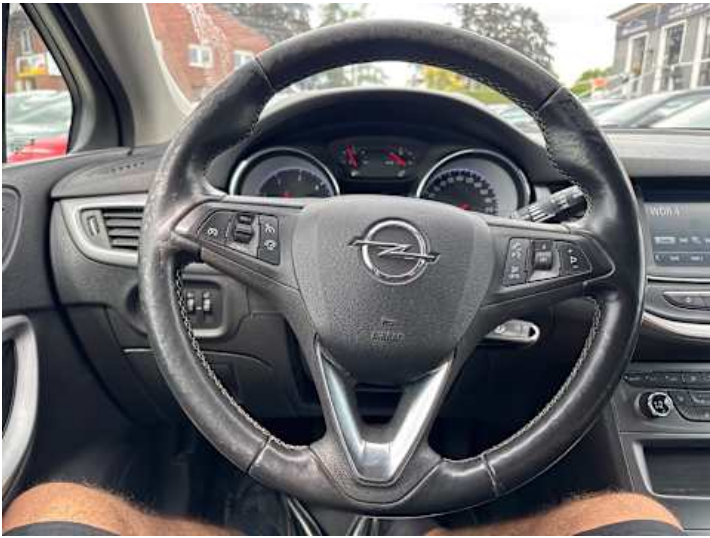
Innenraum (Verschleiß)

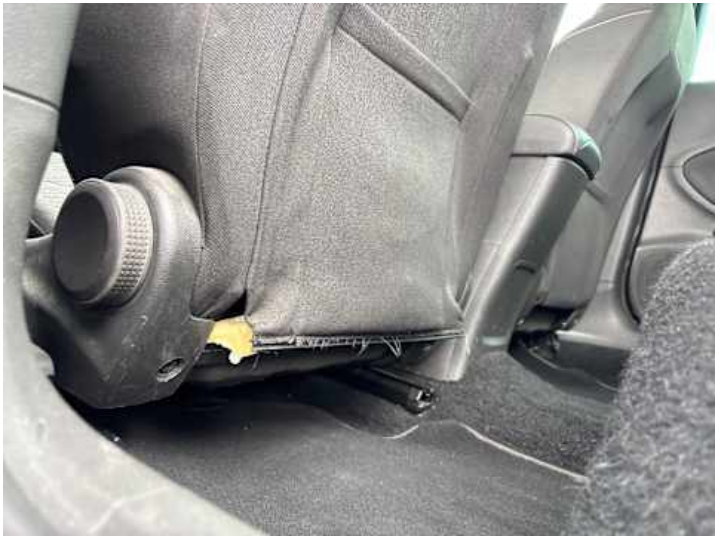
Innenraum (Diverse Schäden)
