## Hyundai i10

EZ 03/2017 | Kleinwagen | Benzin | Automatikgetriebe | 175.450km  
Besteuerung: Differenzbesteuert (§25a UStG)  
Fahrzeugstandort: 33\*\*\*  
Fahrzeug aufgenommen am: 05.08.2026

# Hinweise zum Zustandsbericht

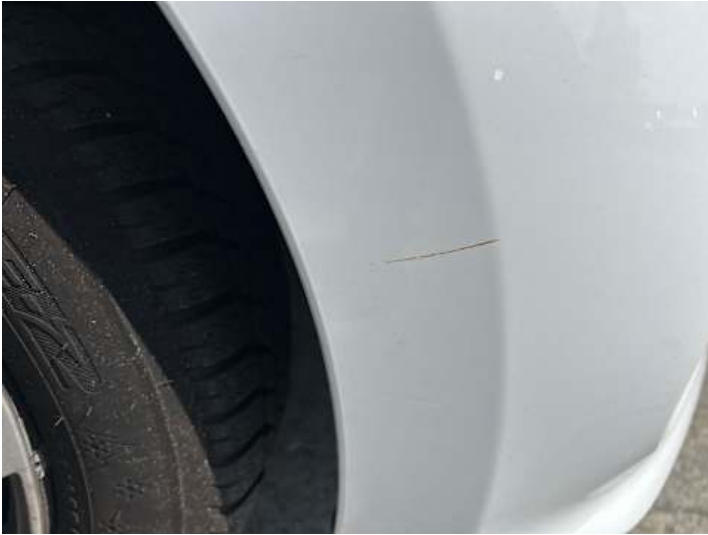
Stoßstange vorne (Kratzer)

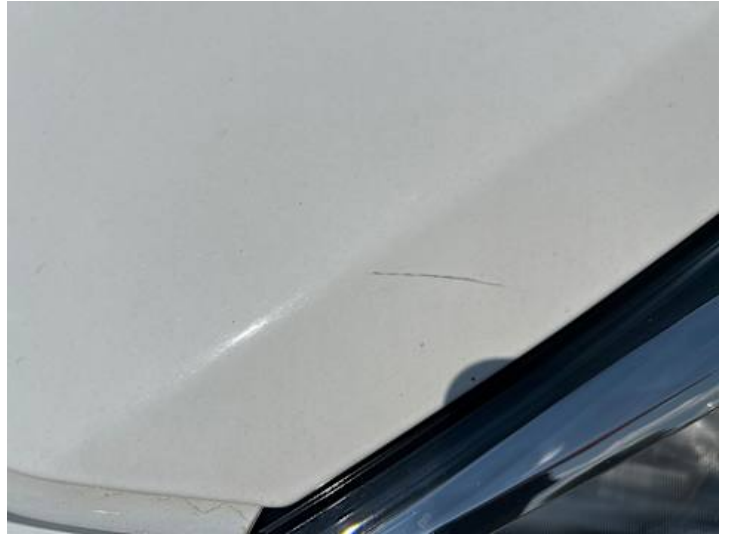
Motorhaube (Kratzer, Lackschaden)

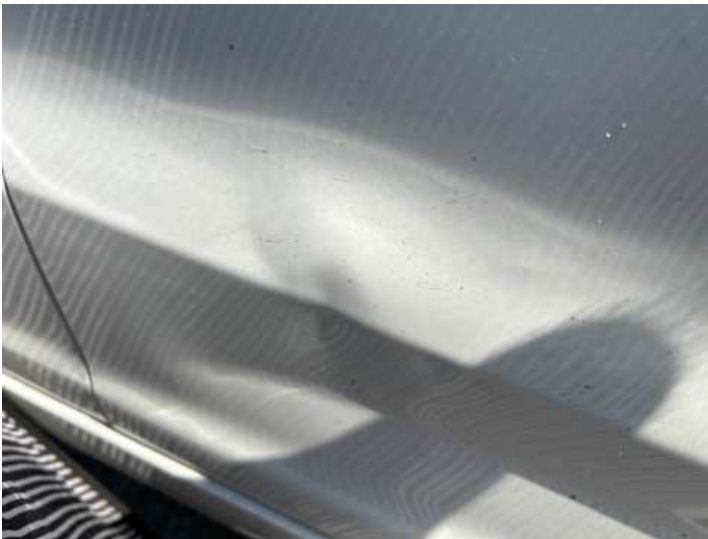
Beifahrertür (Lackschaden, Verformung)

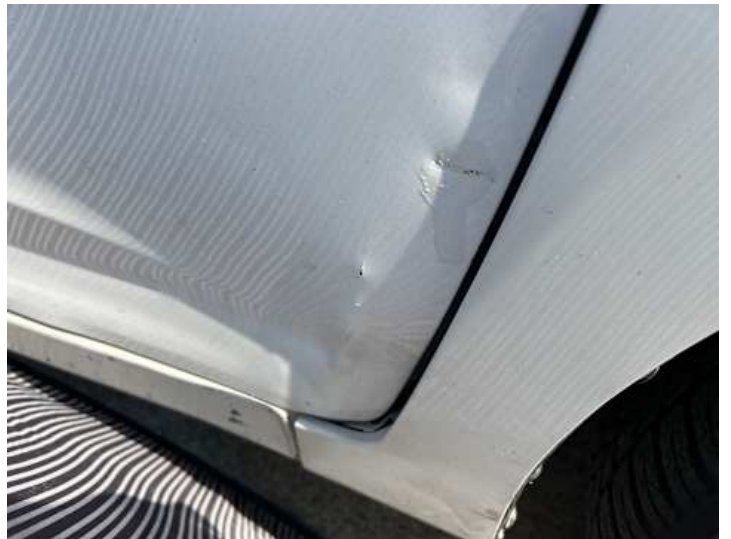
Beifahrertür (Lackschaden, Verformung)

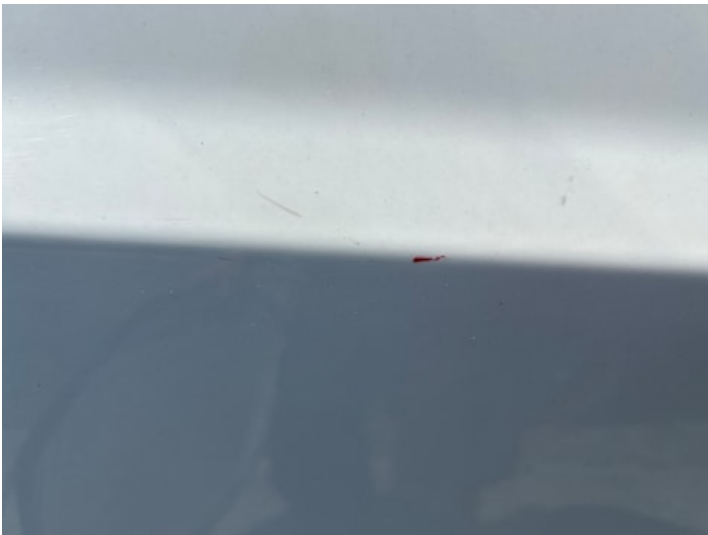
Türe hinten links (Lackschaden)

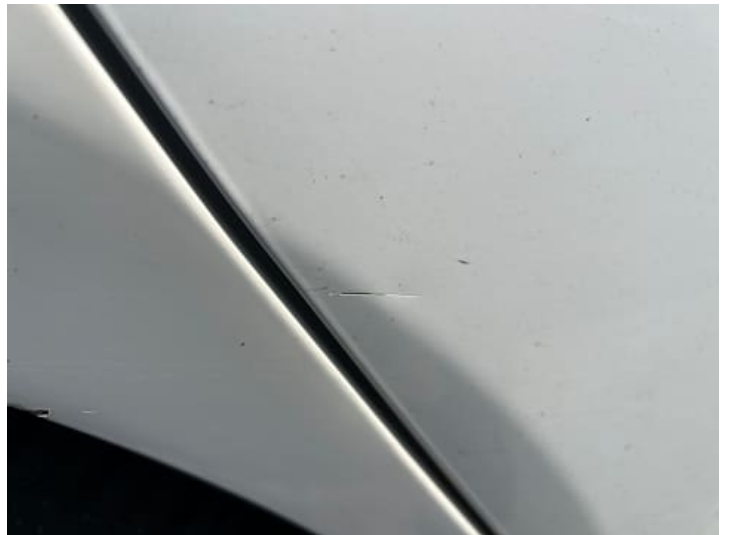
Türe hinten rechts (Lackschaden)

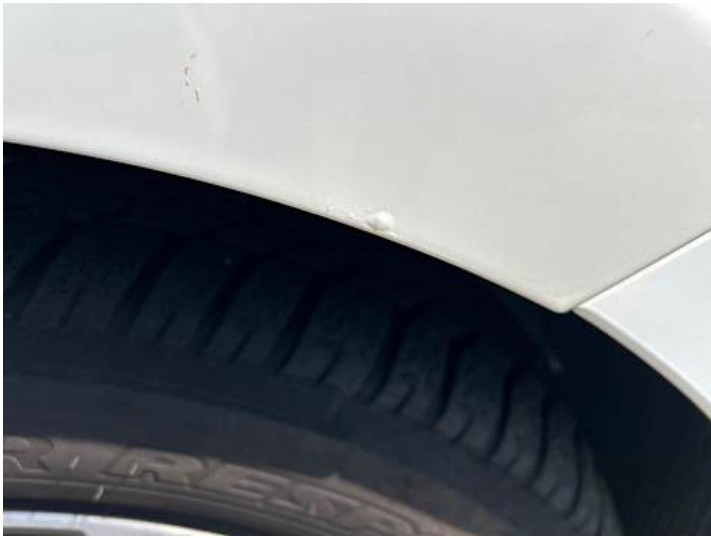
Kotflügel vorne rechts (Rost)

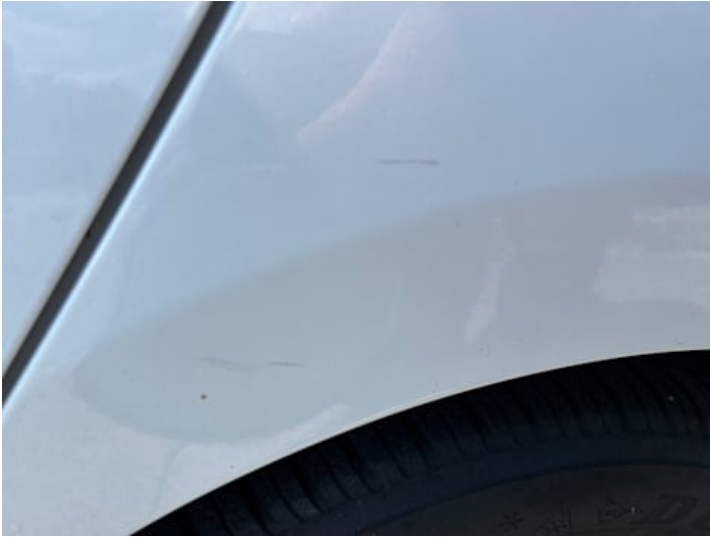
Seitenteil hinten links (Kratzer)

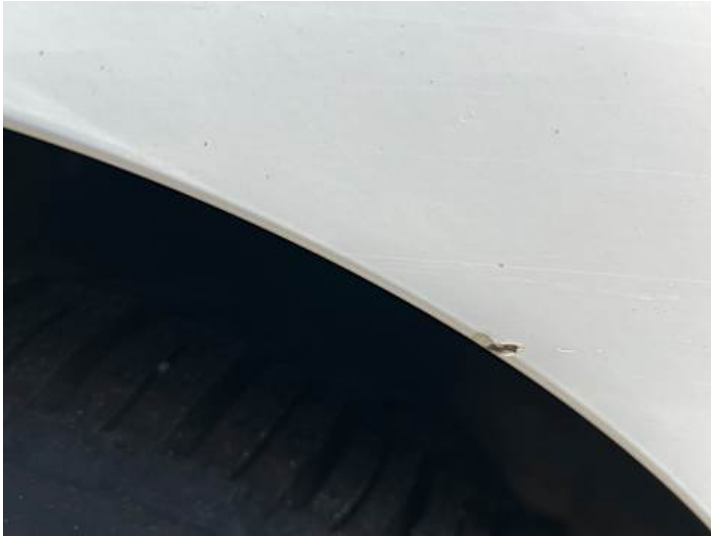
Seitenteil hinten rechts (Lackschaden)

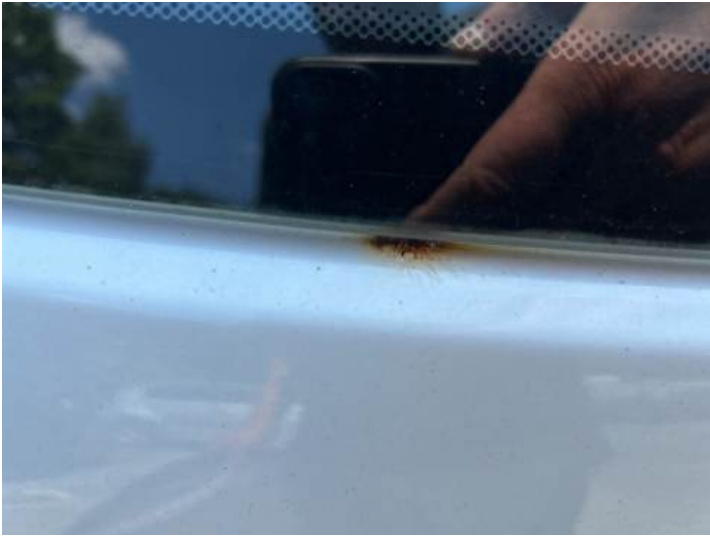
Heckklappe (Rost)
