## Volvo XC60 R-Design Momentum AWD

EZ 02/2014 | Geländewagen | Diesel | Automatikgetriebe | 264.208km  
Besteuerung: Differenzbesteuert (§24 UStG)  
Fahrzeugstandort: 81\*\*\*  
Fahrzeug aufgenommen am: 20.08.2026

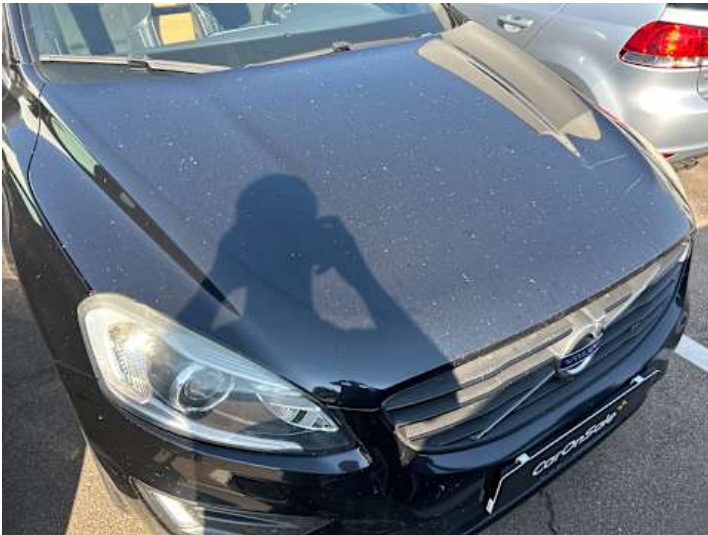
Motorhaube (Kratzer)

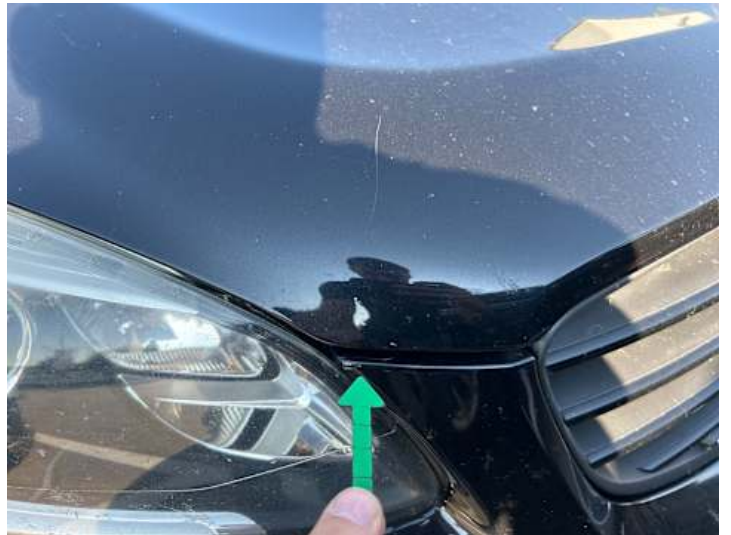
Motorhaube (Kratzer)

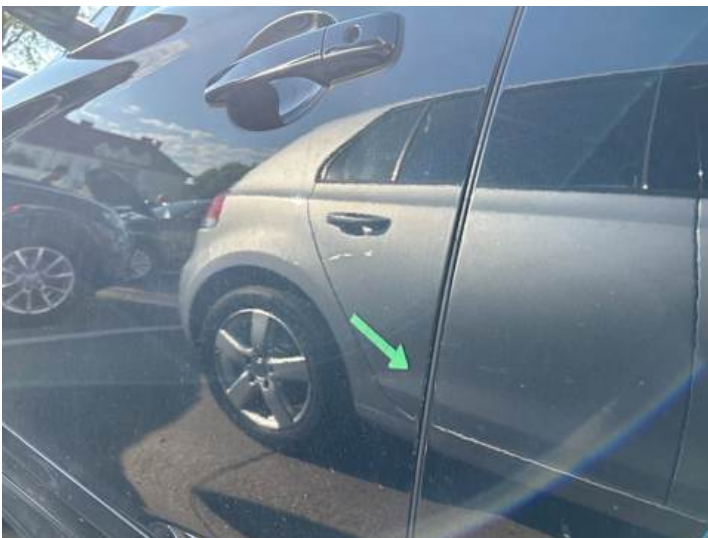
Fahrertür (Lackschaden)

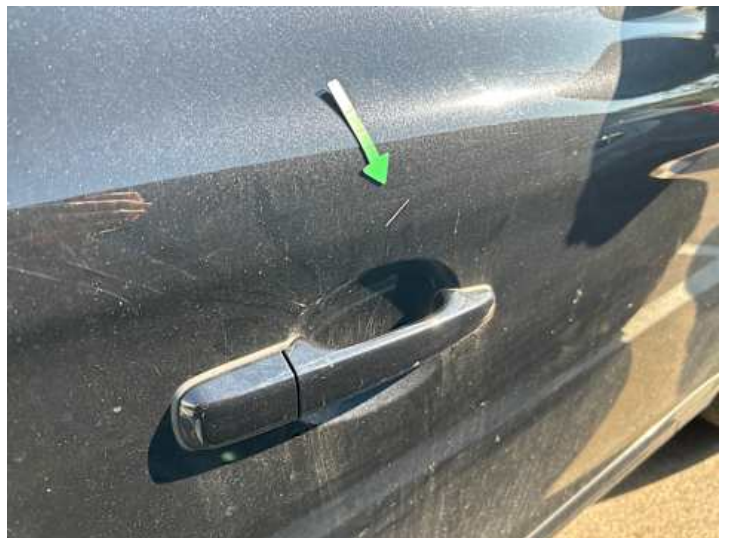
Beifahrertür (Kratzer)

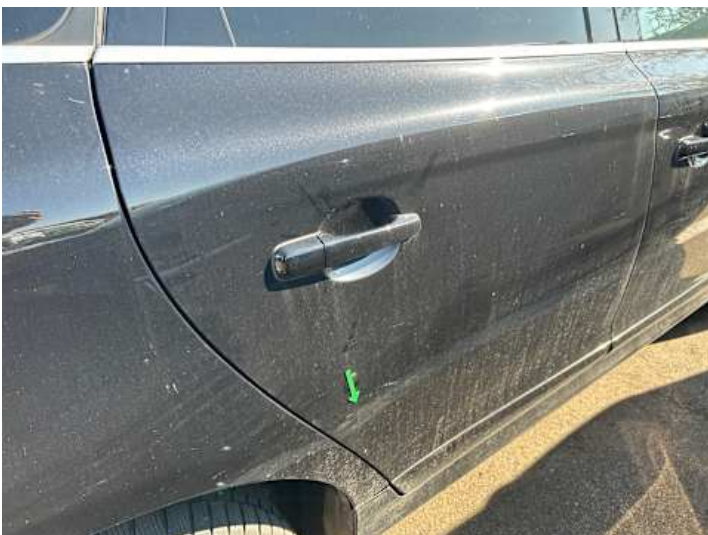
Türe hinten rechts (Kratzer)

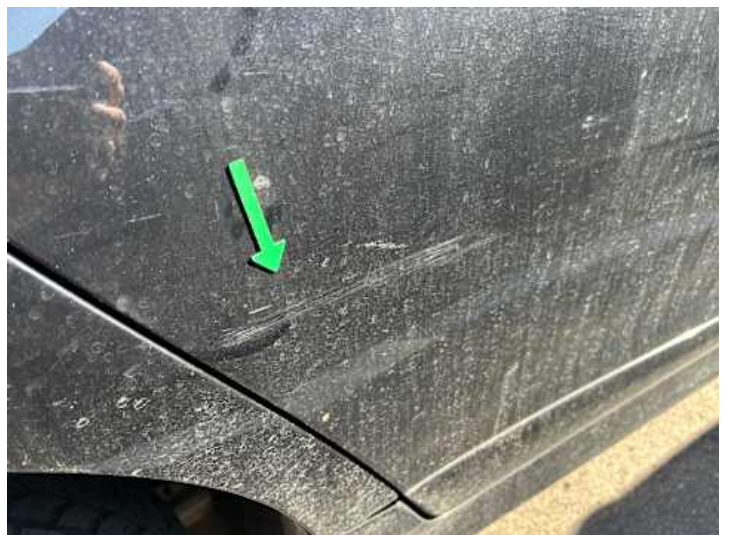
Türe hinten rechts (Kratzer)

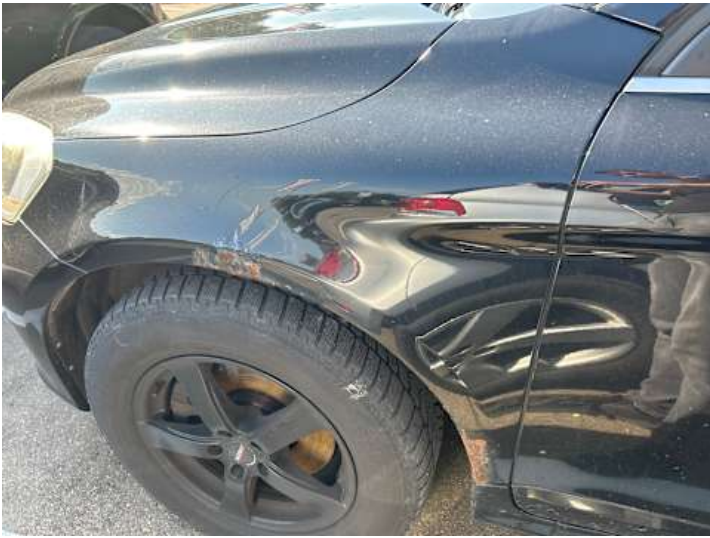
Kotflügel vorne links (Rost)

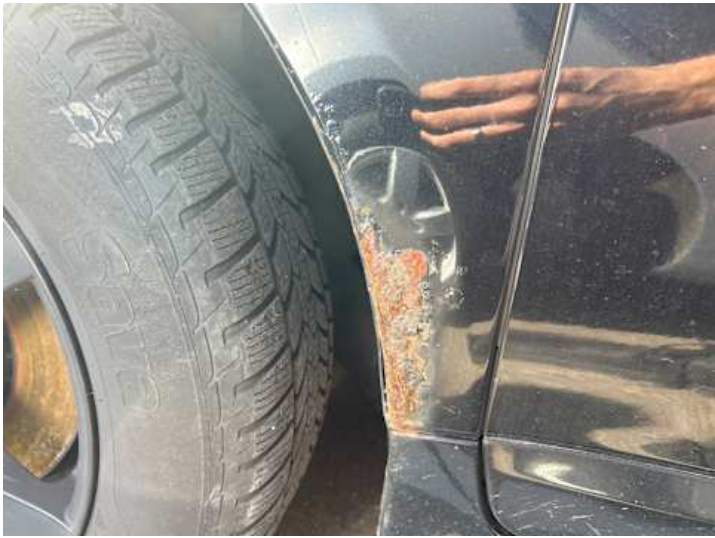
Kotflügel vorne links (Rost)

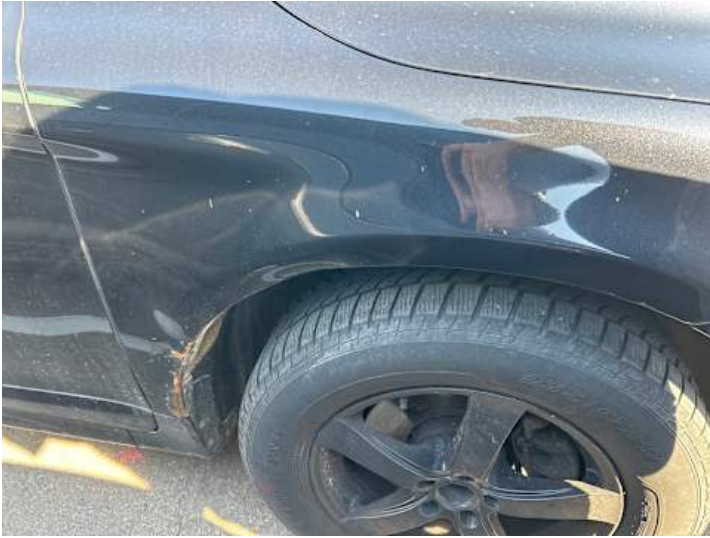
Kotflügel vorne rechts (Verformung, Rost)

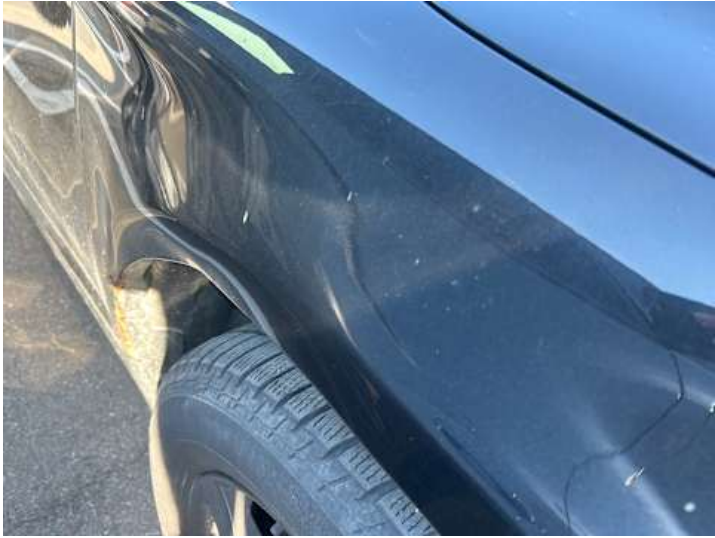
Kotflügel vorne rechts (Verformung, Rost)

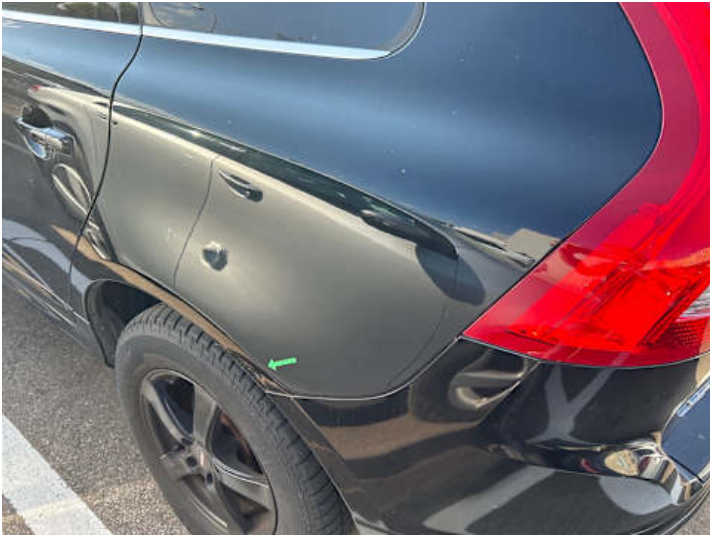
| Fahrzeugteil | Lackschichtdicke (in µm) | Fahrzeugteil | Lackschichtdicke (in µm) |
|---|---|---|---|
| Seitenteil hinten links | 330 | Seitenteil hinten rechts | 250 |

Seitenteil hinten links (Rost)

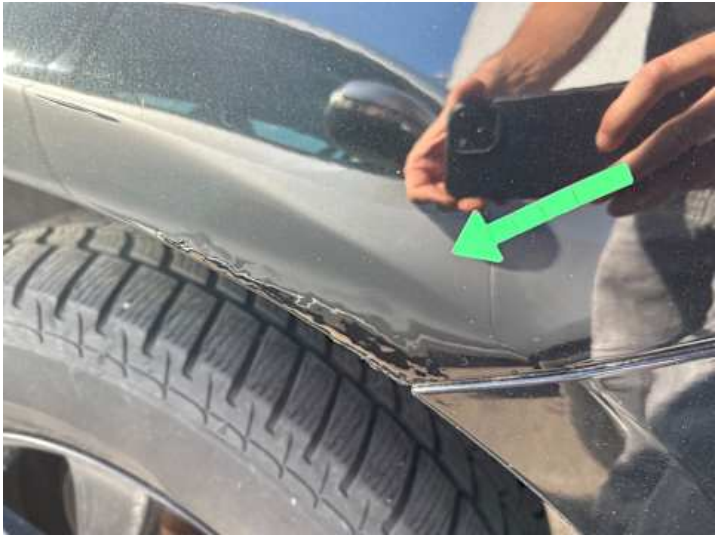
Seitenteil hinten links (Rost)

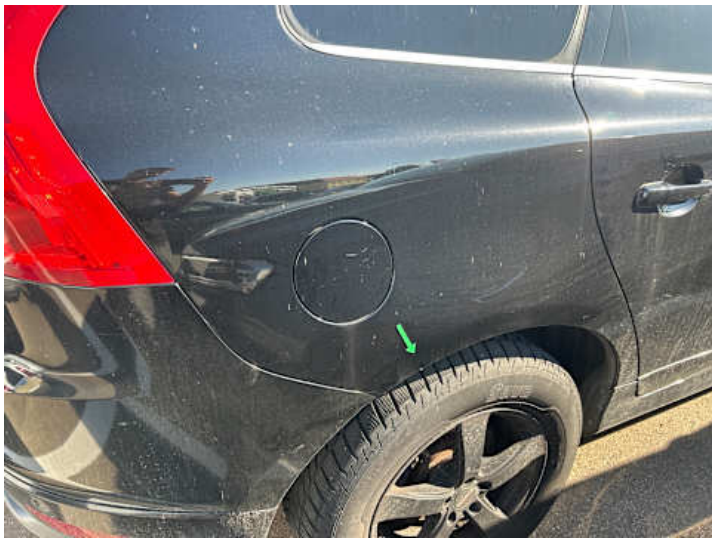
Seitenteil hinten rechts (Rost)

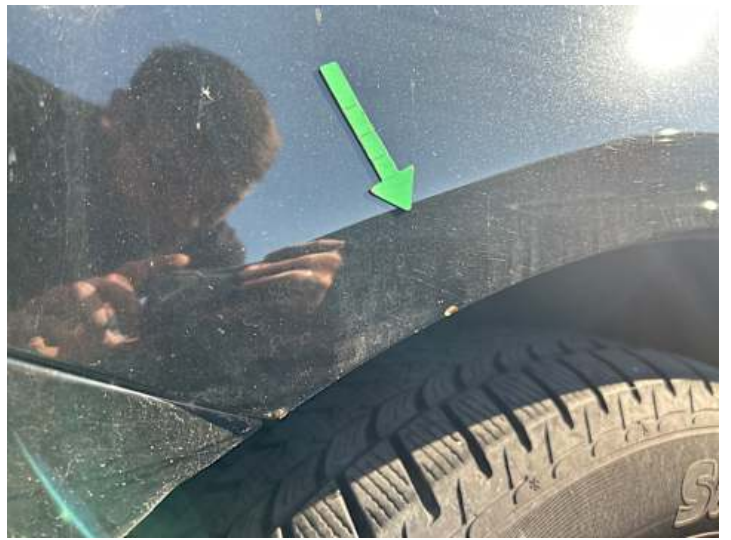
Seitenteil hinten rechts (Rost)

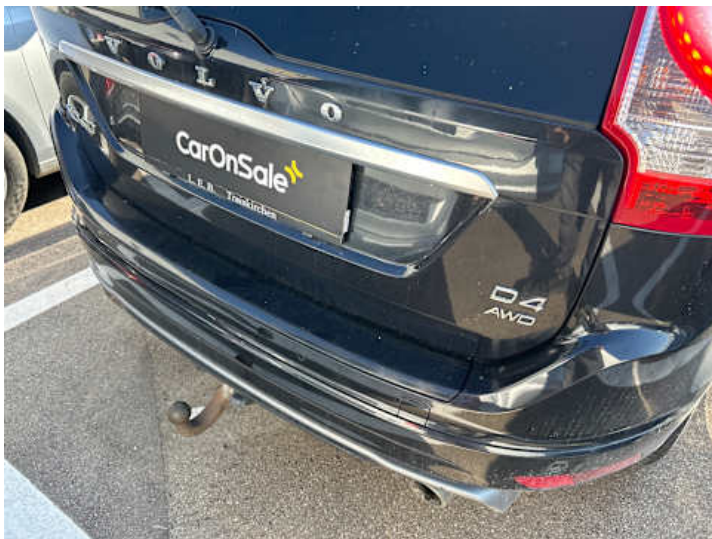
Heckklappe (Lackschaden)

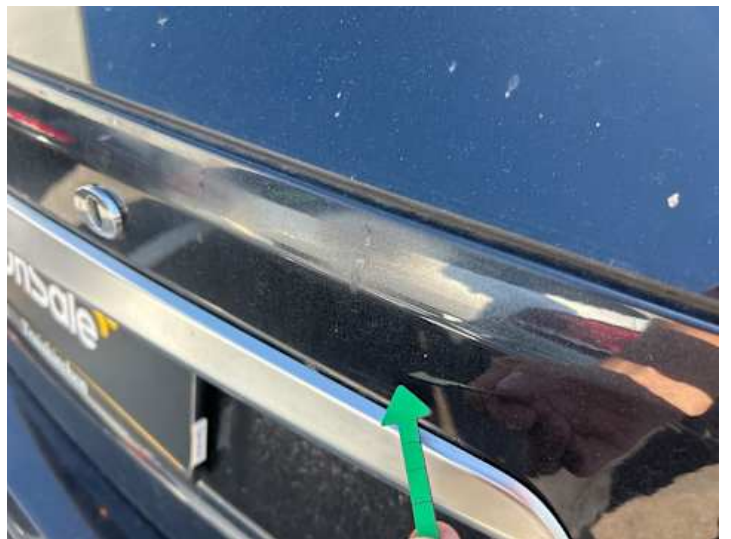
Heckklappe (Lackschaden)

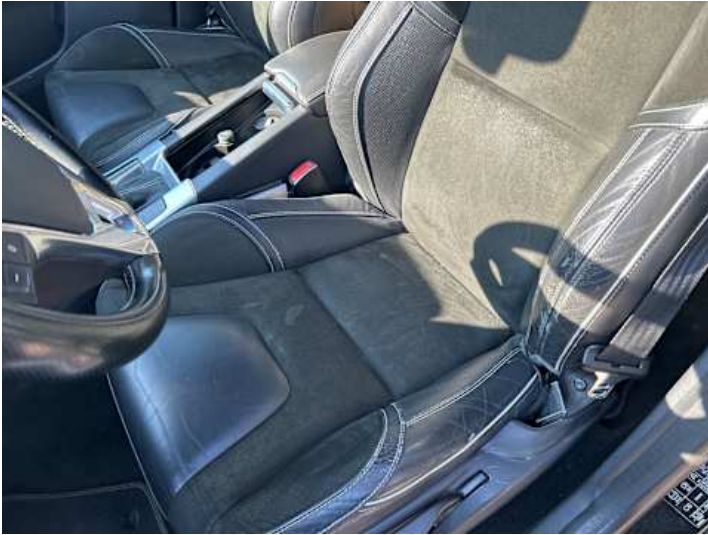
Innenraum (Verschleiß)

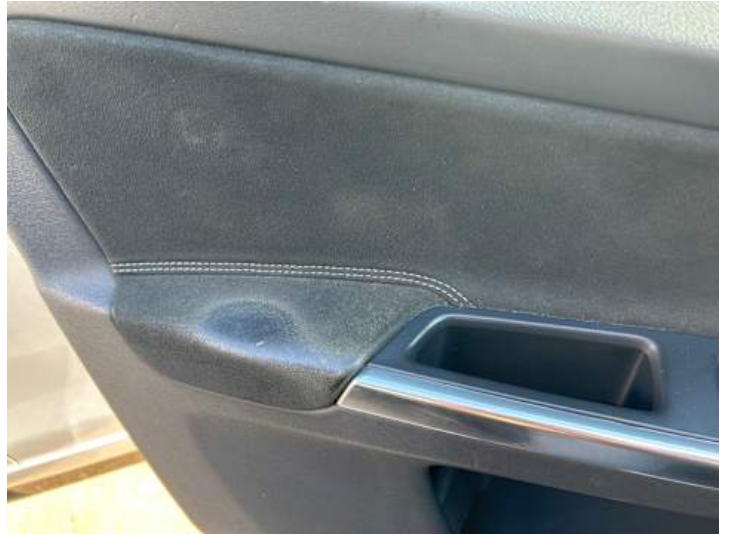
Innenraum (Verschleiß)

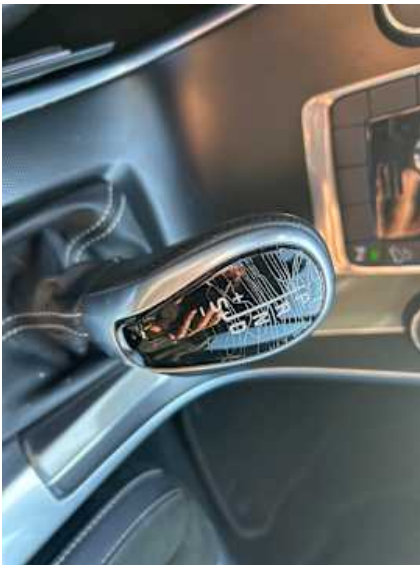
Innenraum (Riss/Bruch)
