## Mercedes-Benz 116 CDI RWD extralang PRO

EZ 06/2024 | Kastenwagen | Diesel | Automatikgetriebe | 95.116km  
Besteuerung: Regelbesteuert (Deutschland)  
Fahrzeugstandort: 31\*\*\*  
Fahrzeug aufgenommen am: 05.08.2026

# Hinweise zum Zustandsbericht

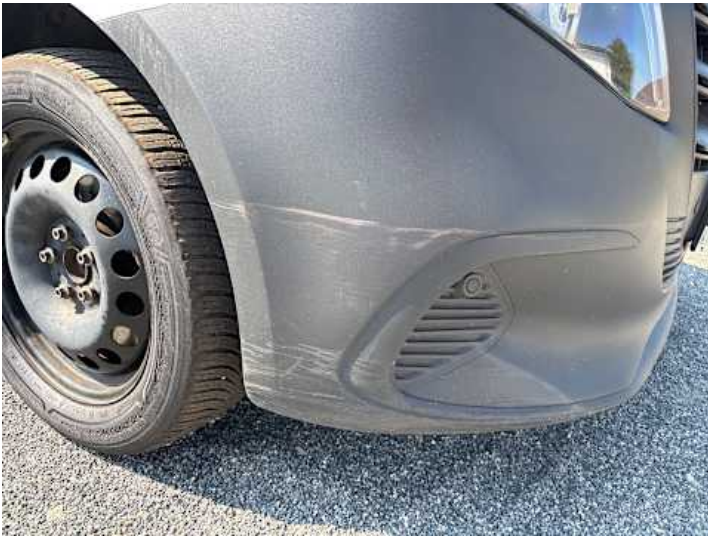
Stoßstange vorne (Kratzer)

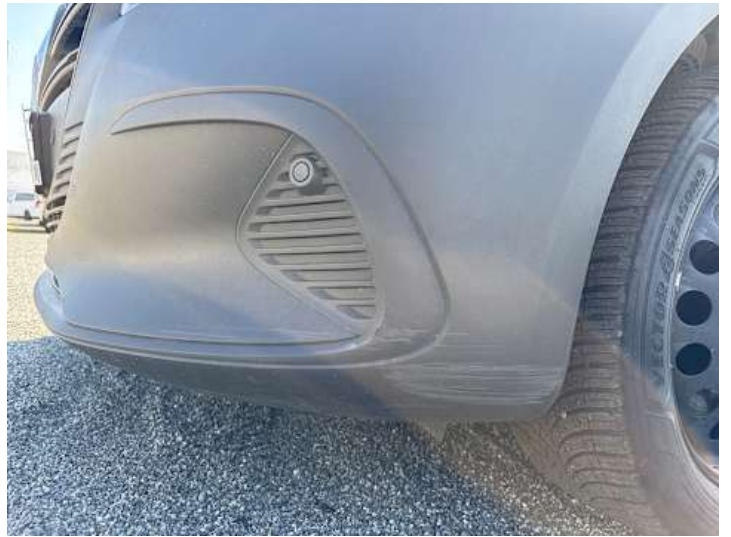
Stoßstange vorne (Kratzer)

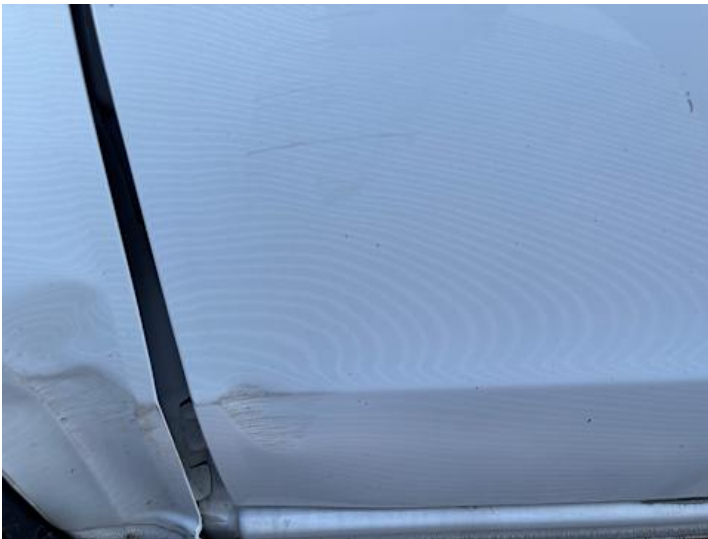
Fahrtür (Delle, Verformung, Lackschaden)

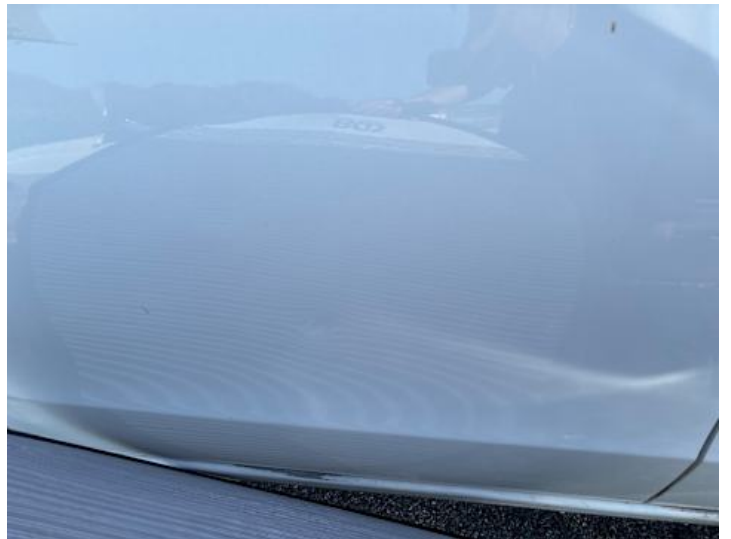
Fahrtür (Delle, Verformung, Lackschaden)

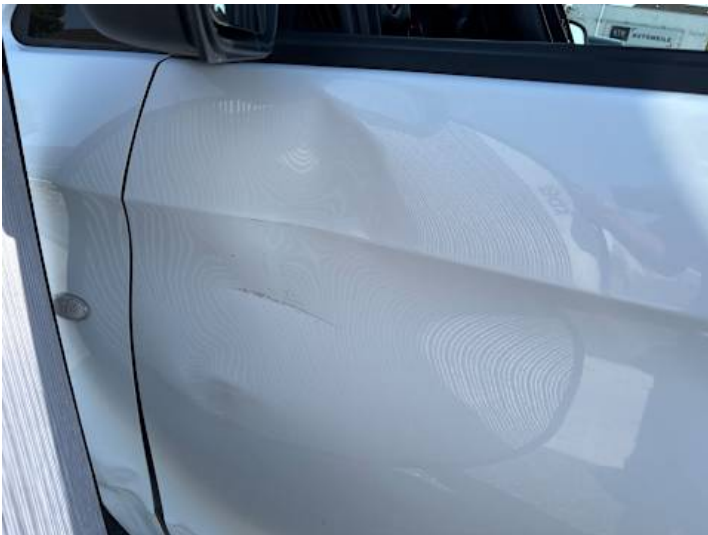
Fahrtür (Delle, Verformung, Lackschaden)

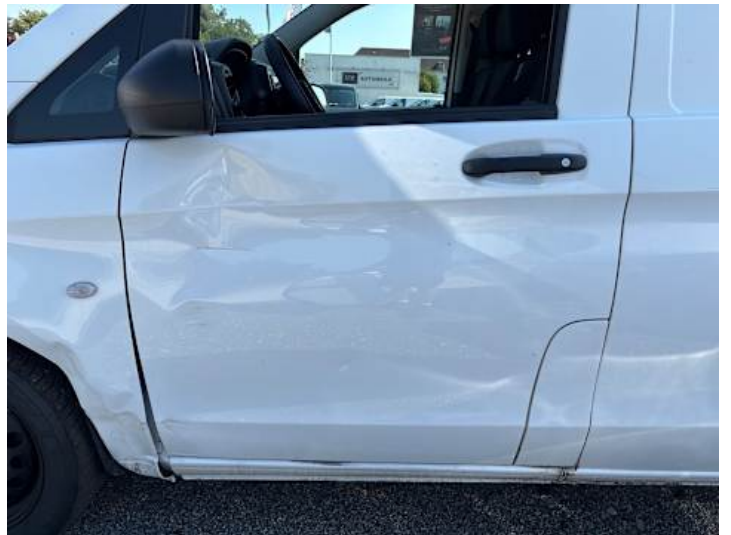
Fahrtür (Delle, Verformung, Lackschaden)

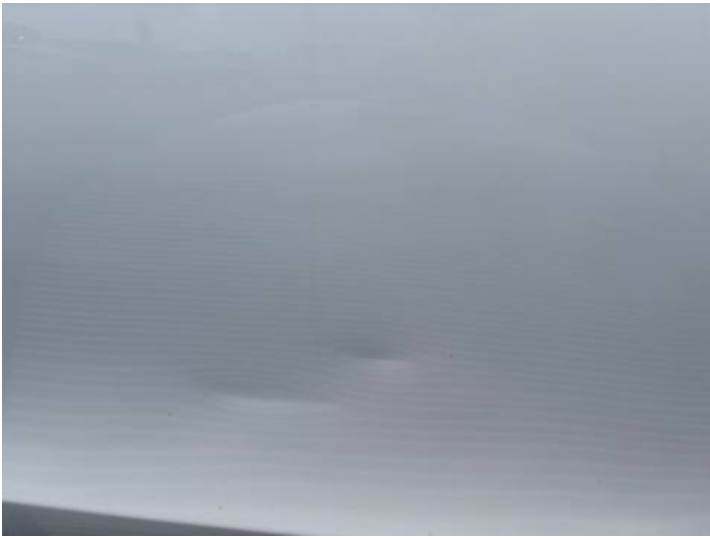
Beifahrertür (Delle)

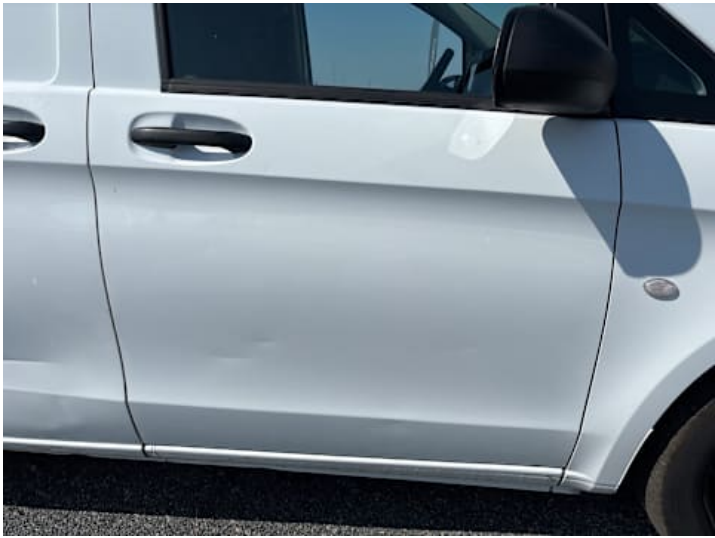
Beifahrertür (Delle)

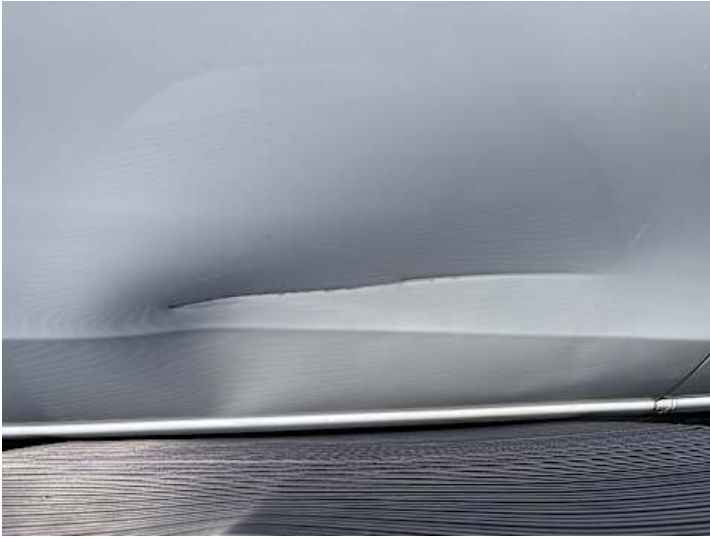
Tür hinten rechts lässt sich nicht öffnen

Türe hinten rechts (Lackschaden, Delle, Verformung)

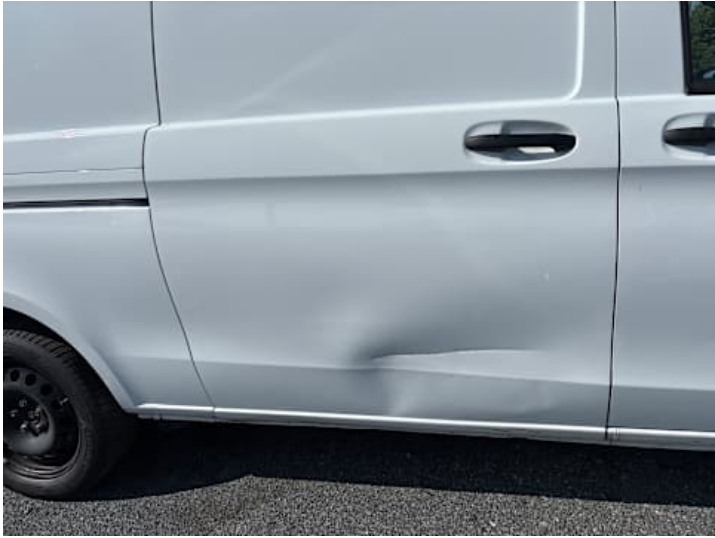
Türe hinten rechts (Lackschaden, Delle, Verformung)

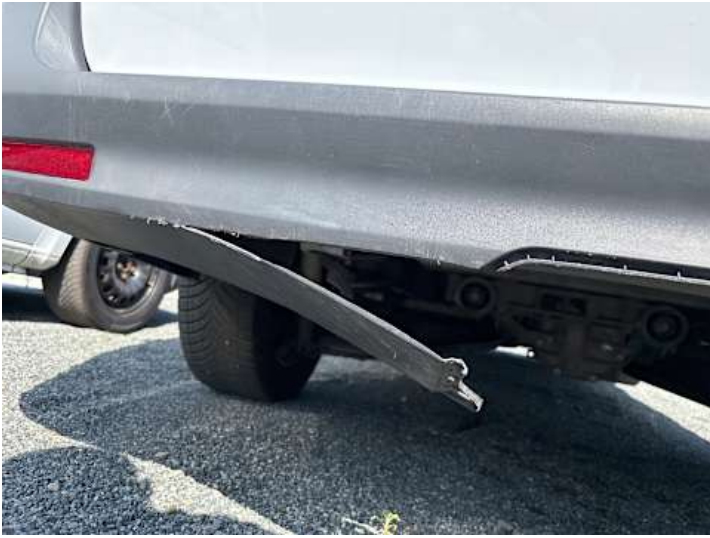
Stoßstange hinten (Riss/Bruch)

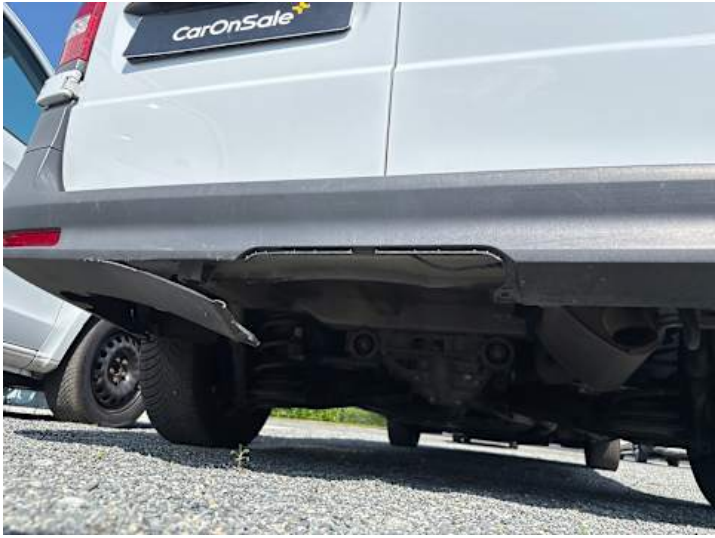
Stoßstange hinten (Riss/Bruch)

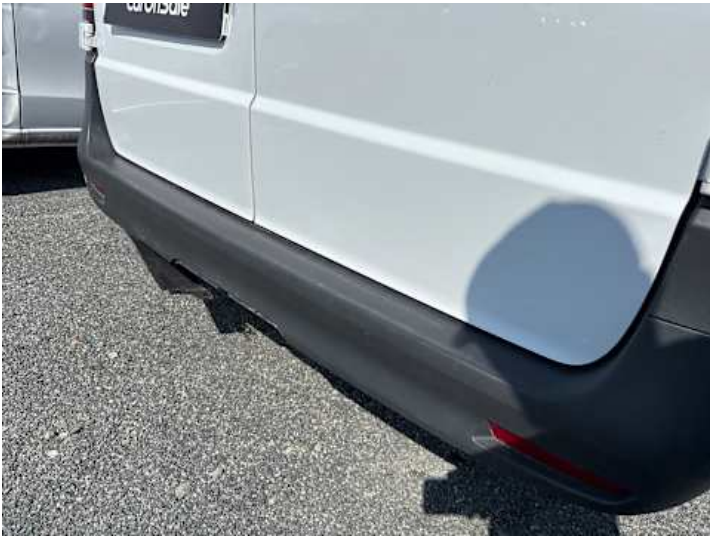
Stoßstange hinten (Kratzer)

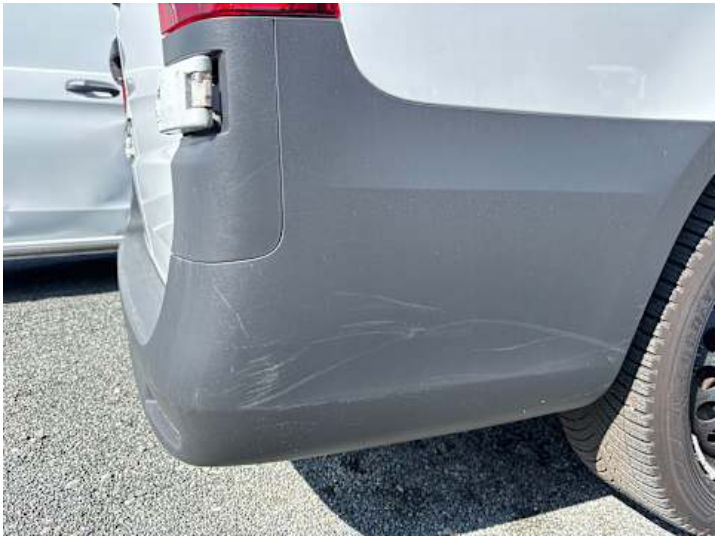
Stoßstange hinten (Kratzer)

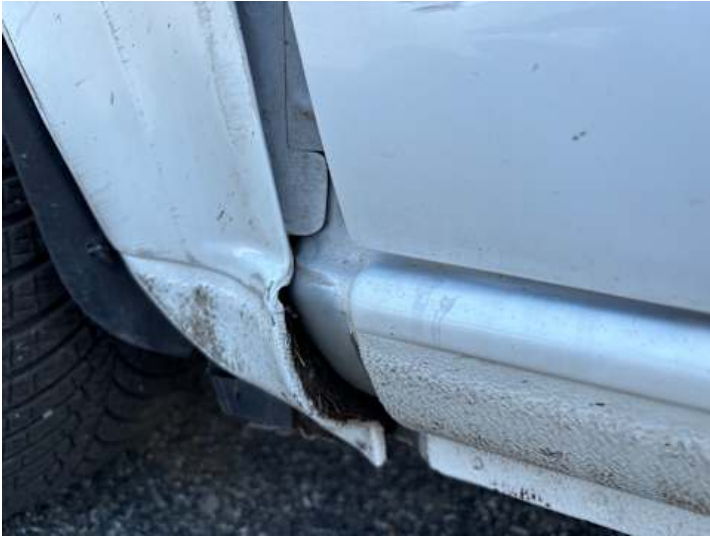
Schweller links (Verformung, Kratzer)

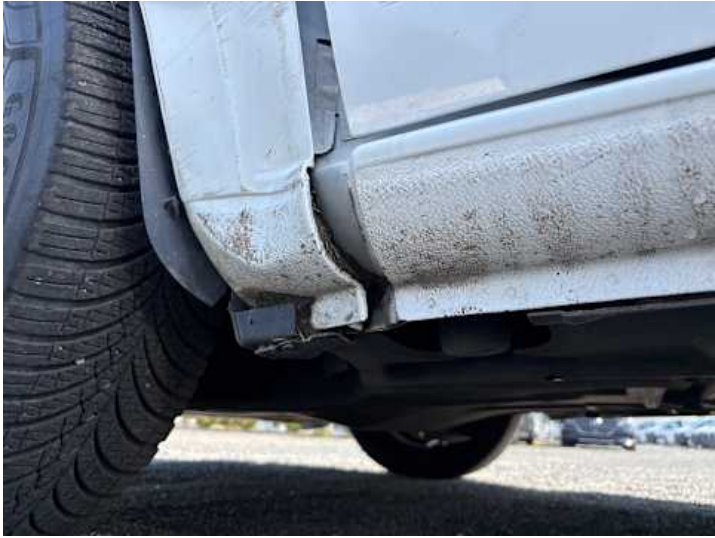
Schweller links (Verformung, Kratzer)

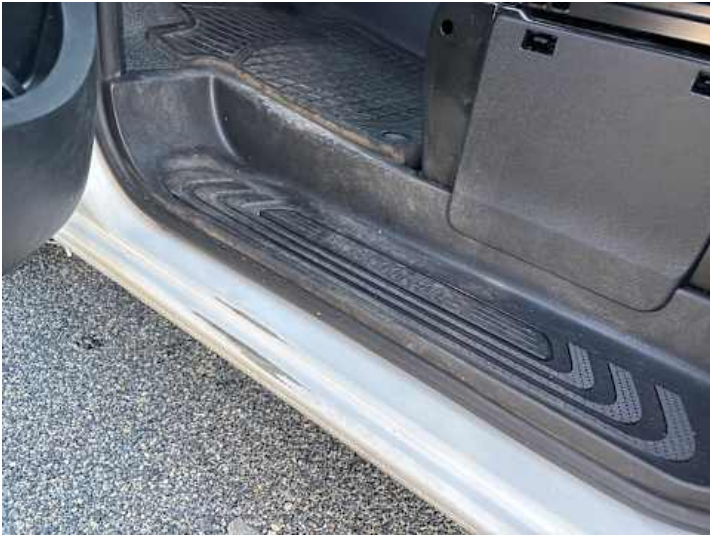
Schweller links (Lackschaden)

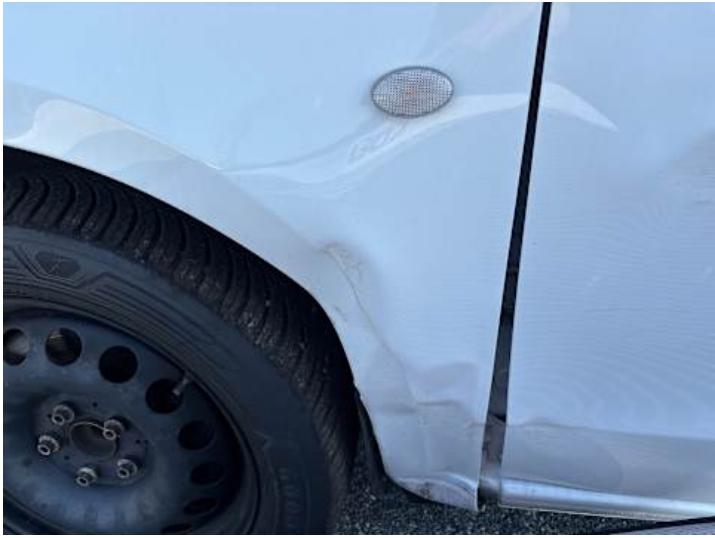
Kotflügel vorne links (Verformung, Riss/Bruch, Spaltmaße ungenau, Lackschaden)

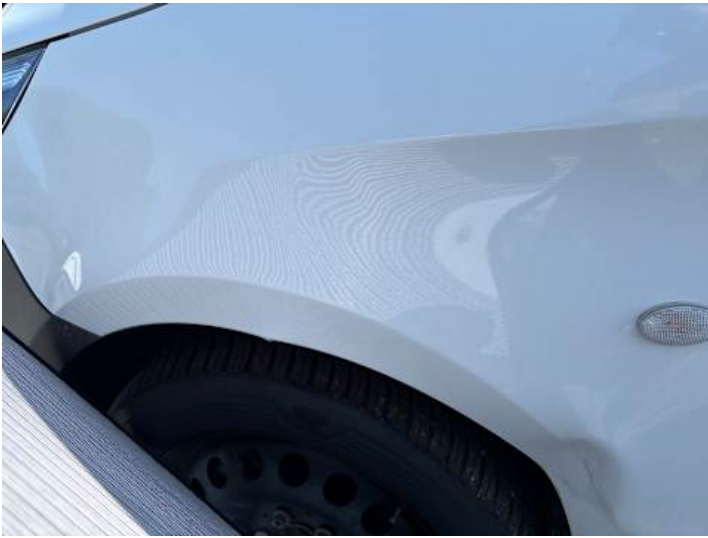
Kotflügel vorne links (Verformung, Riss/Bruch, Spaltmaße ungenau, Lackschaden)

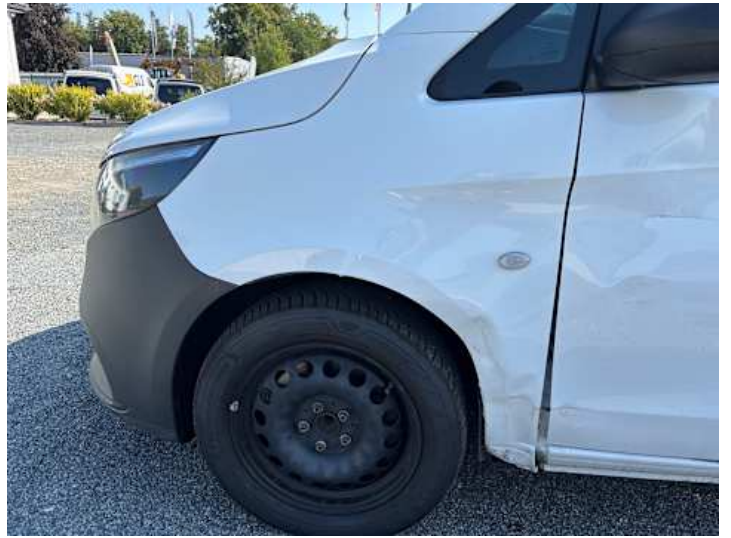
Kotflügel vorne links (Verformung, Riss/Bruch, Spaltmaße ungenau, Lackschaden)

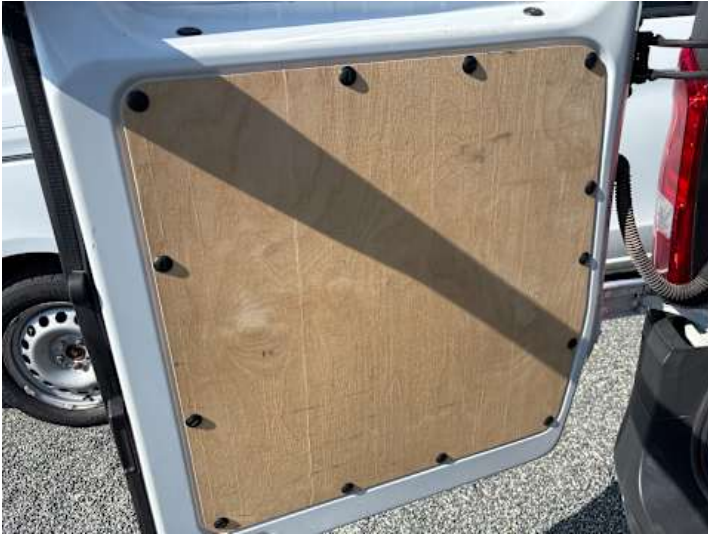
Innenraum (Verschleiß, Kratzer)

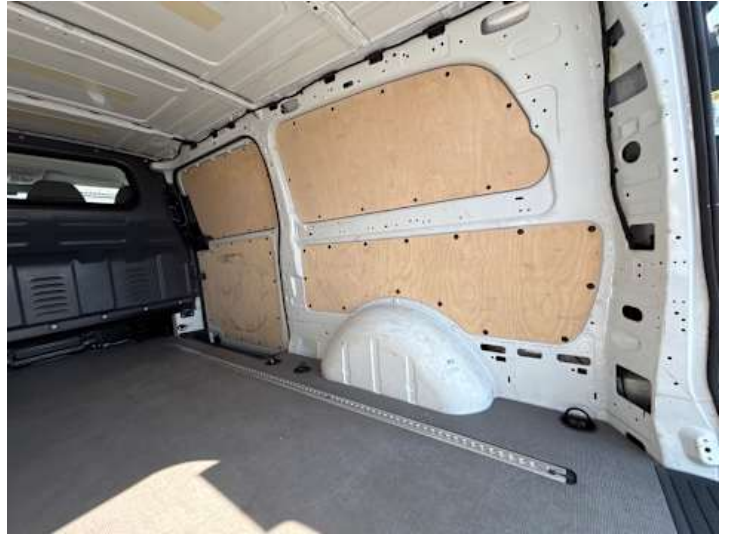
Innenraum (Verschleiß, Kratzer)

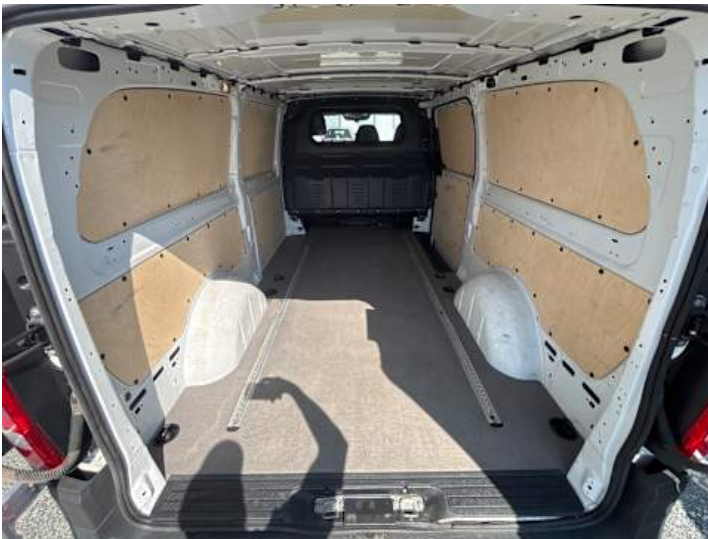
Innenraum (Verschleiß, Kratzer)

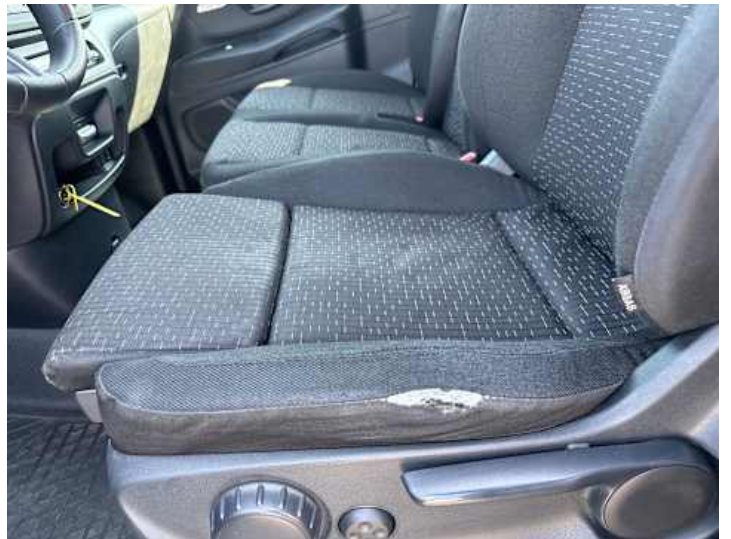
Innenraum (Verschleiß, Riss/Bruch)
