## Hyundai i20 Go

EZ 04/2018 | Kleinwagen | Benzin | Schaltgetriebe | 225.642km  
Besteuerung: Differenzbesteuert (§25a UStG)  
Fahrzeugstandort: 45\*\*\*  
Fahrzeug aufgenommen am: 05.08.2026

# Hinweise zum Zustandsbericht

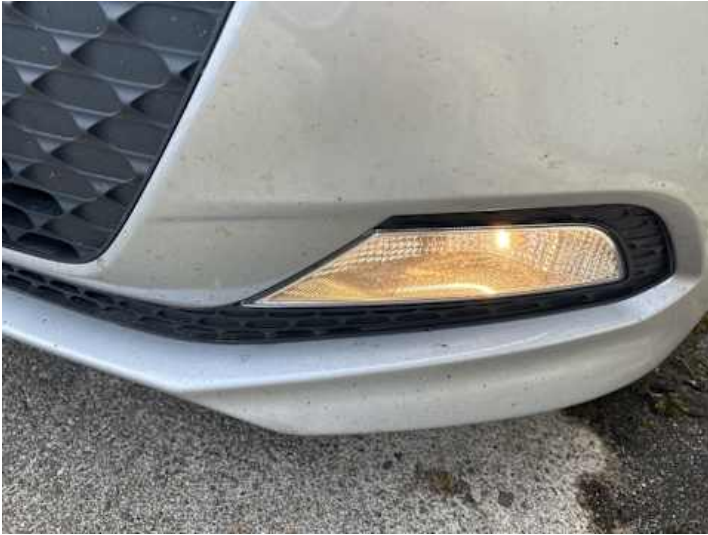
Stoßstange vorne (Kratzer)

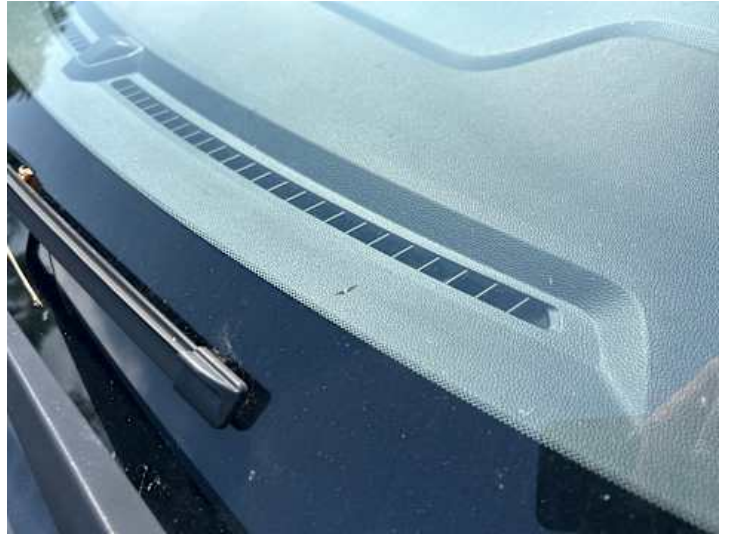
Windschutzscheibe (Steinschlag)

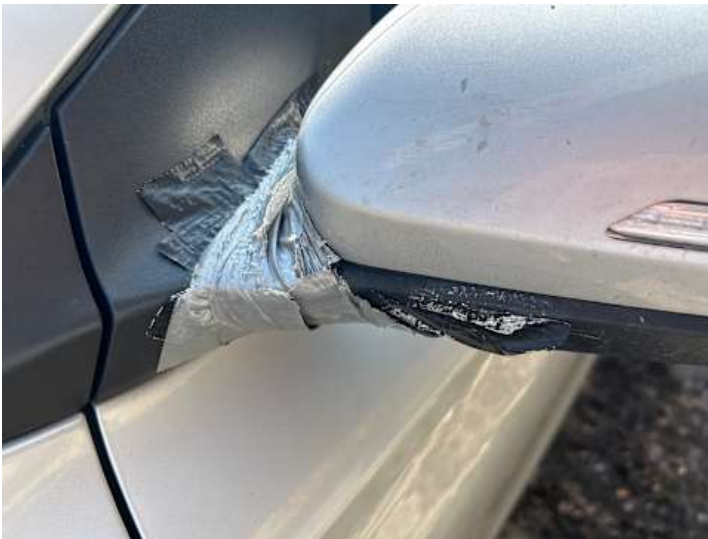
Fahrtür (Riss/Bruch)

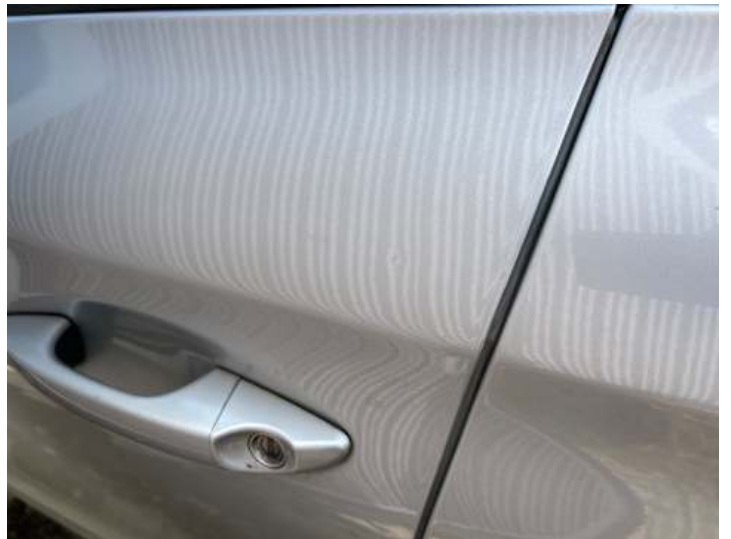
Fahrtür (Kratzer, Delle)

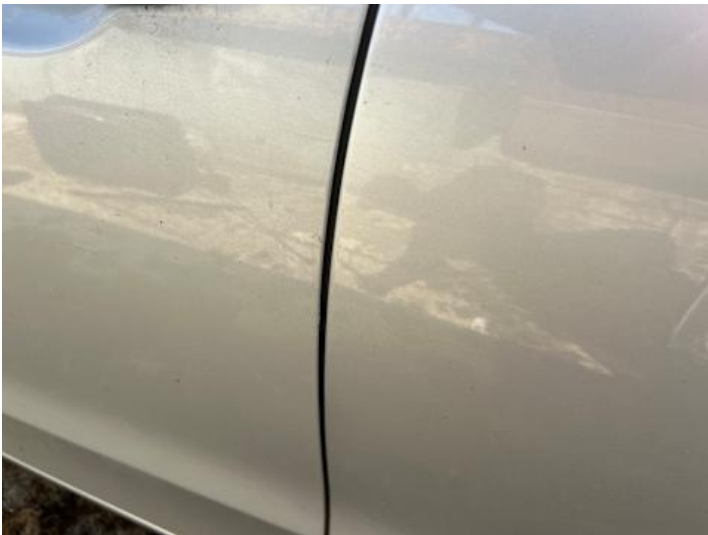
Fahrtür (Kratzer)

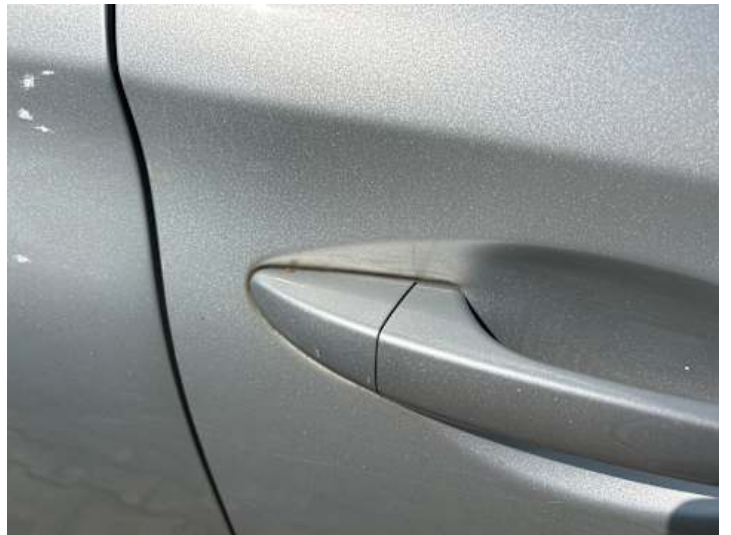
Beifahrtür (Kratzer)

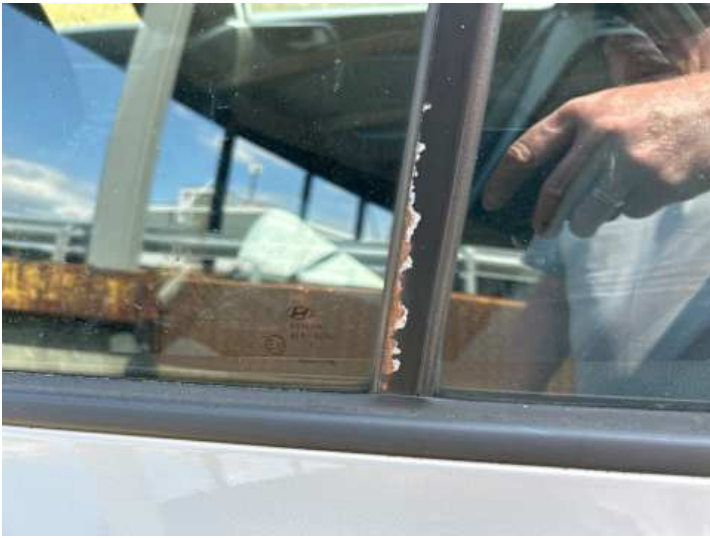
Türe hinten links (Rost)

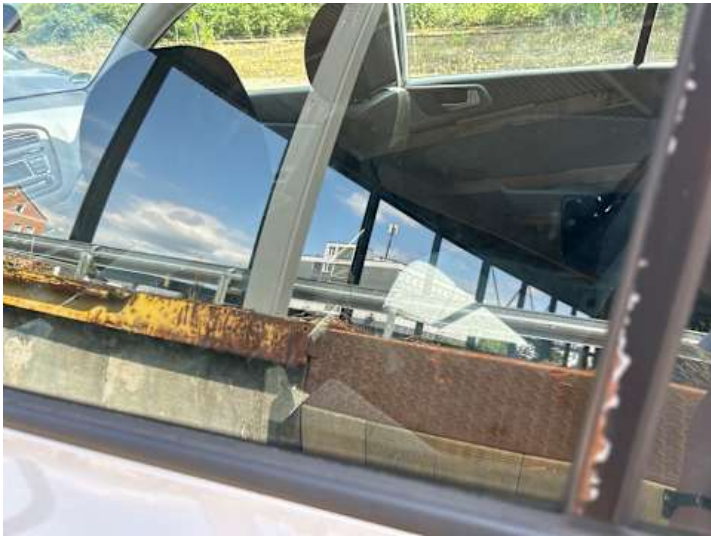
Türe hinten links (Kratzer)

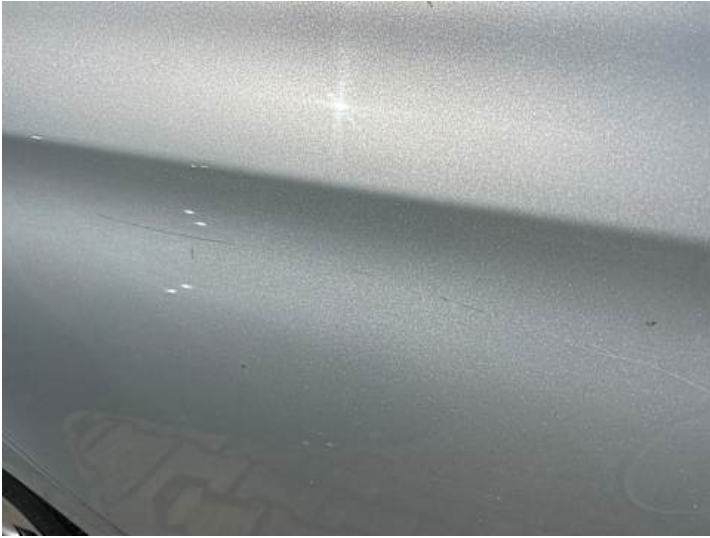
Türe hinten rechts (Kratzer)

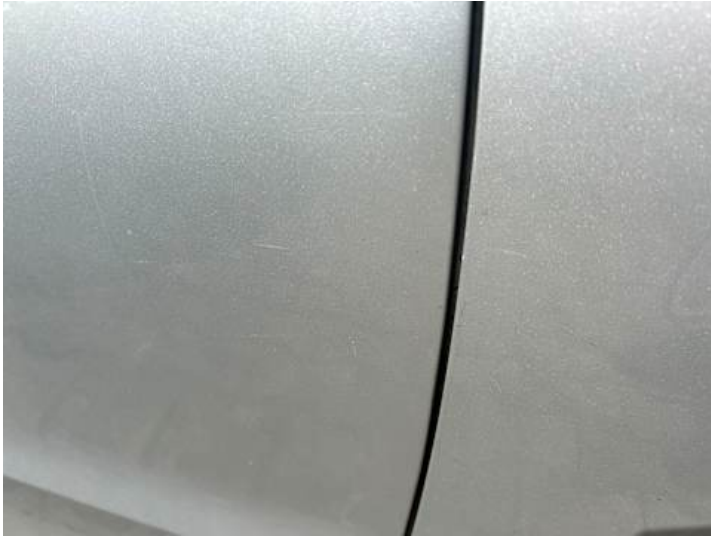
Türe hinten rechts (Kratzer)

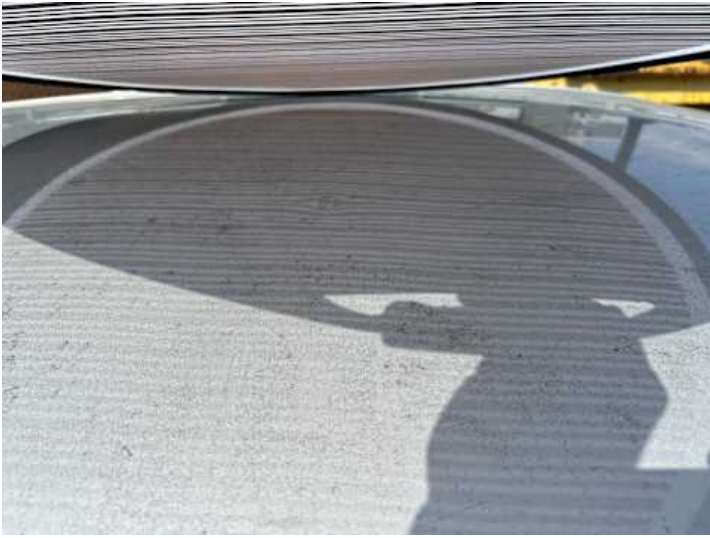
Dach (Delle)

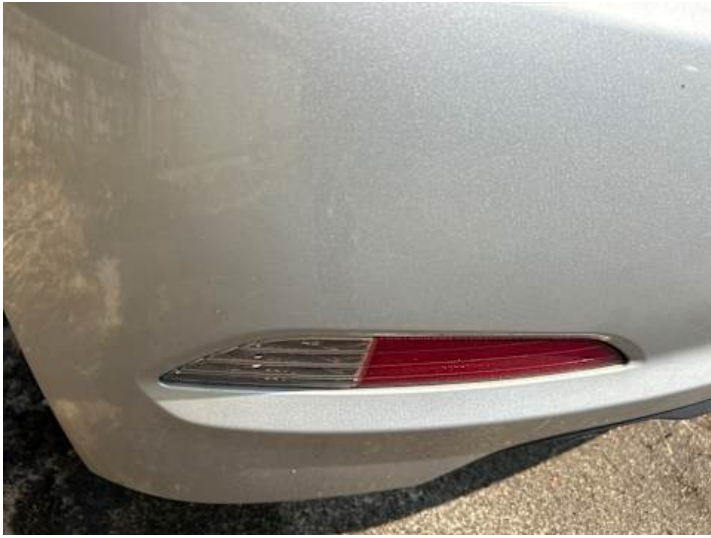
Stoßstange hinten (Kratzer)

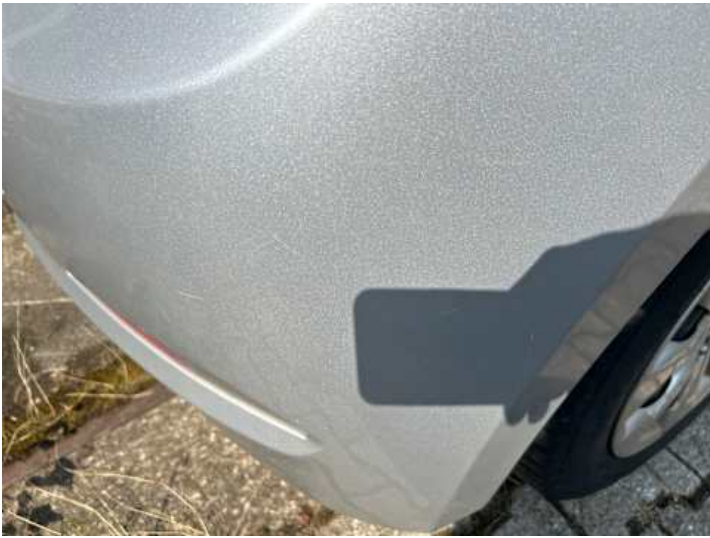
Stoßstange hinten (Kratzer)

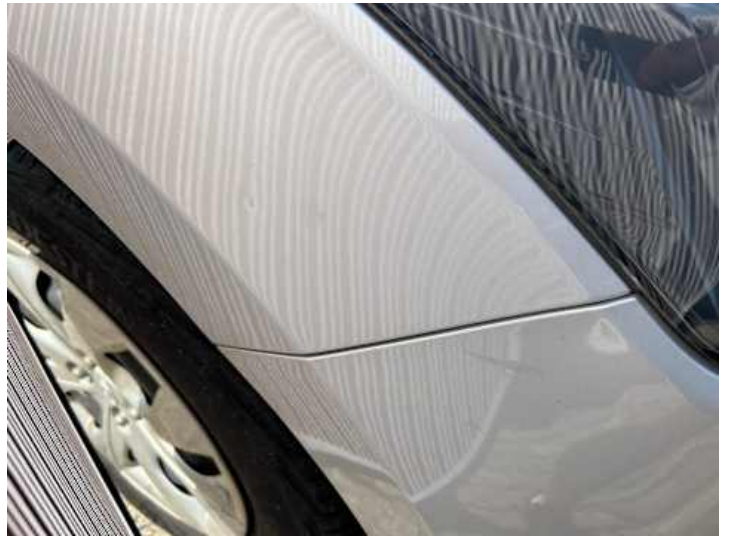
Kotflügel vorne rechts (Delle)

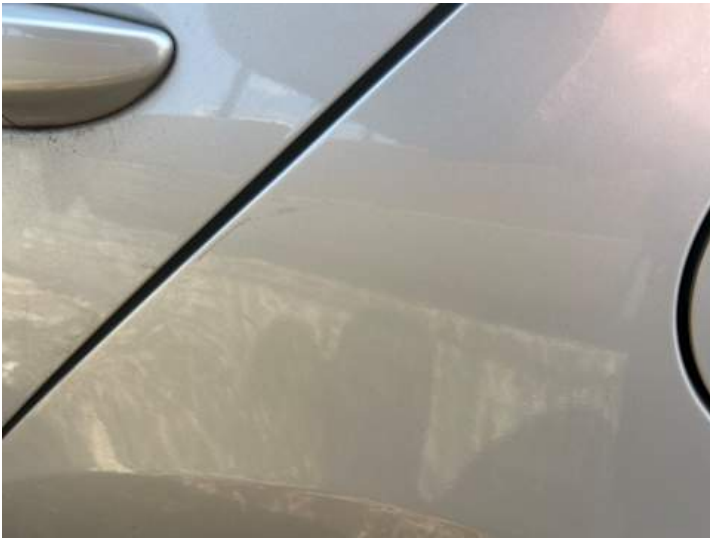
Seitenteil hinten links (Kratzer)

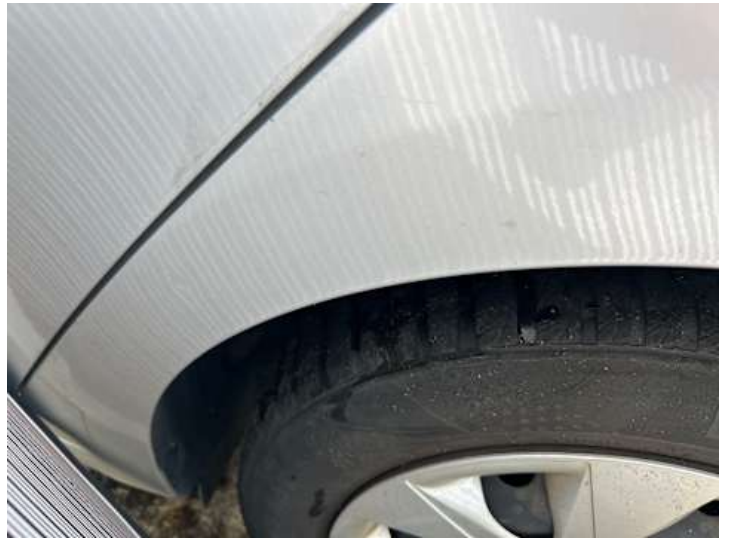
Seitenteil hinten links (Delle)

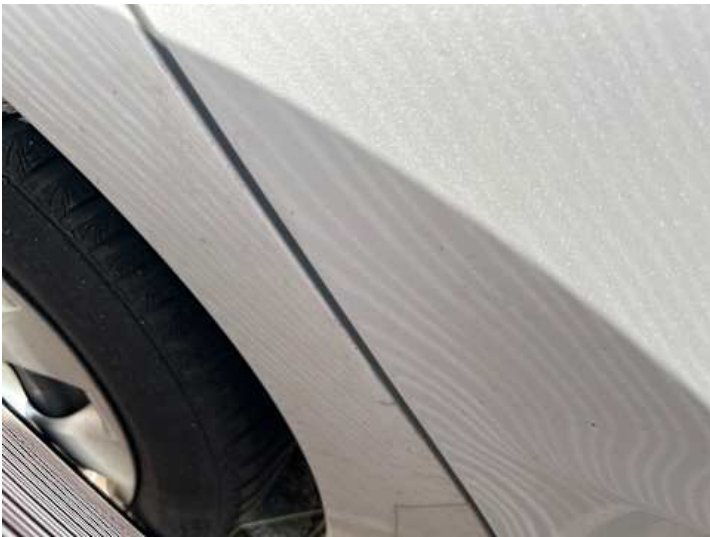
Seitenteil hinten rechts (Delle)

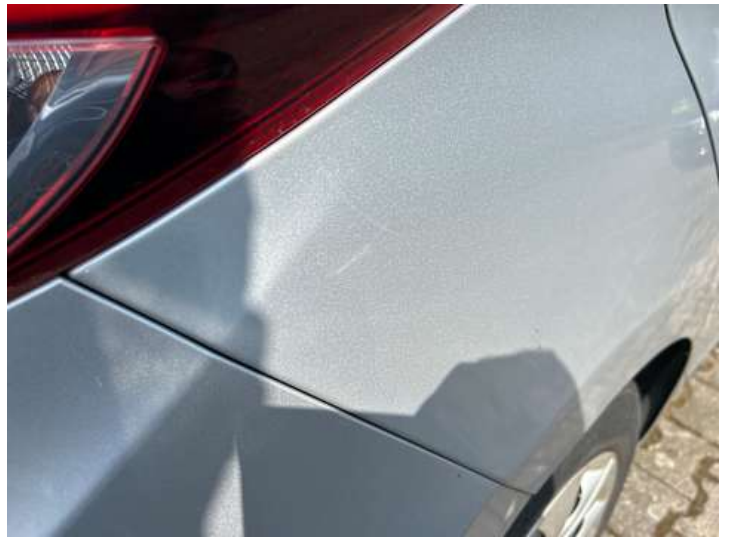
Seitenteil hinten rechts (Kratzer)

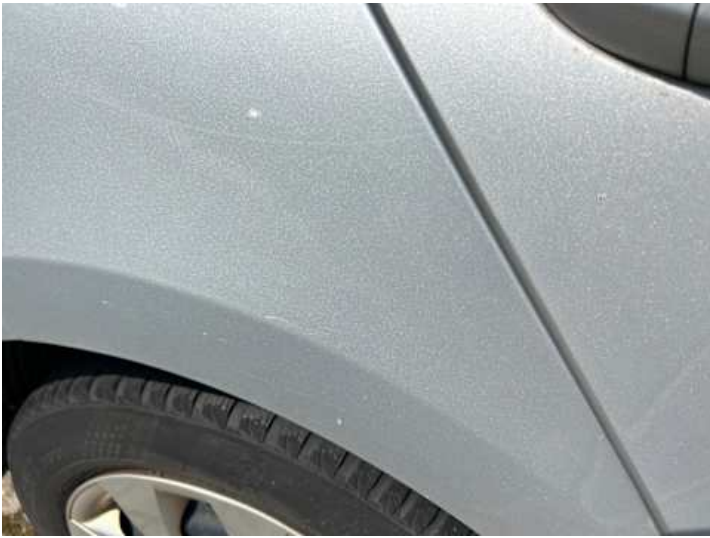
Seitenteil hinten rechts (Kratzer)

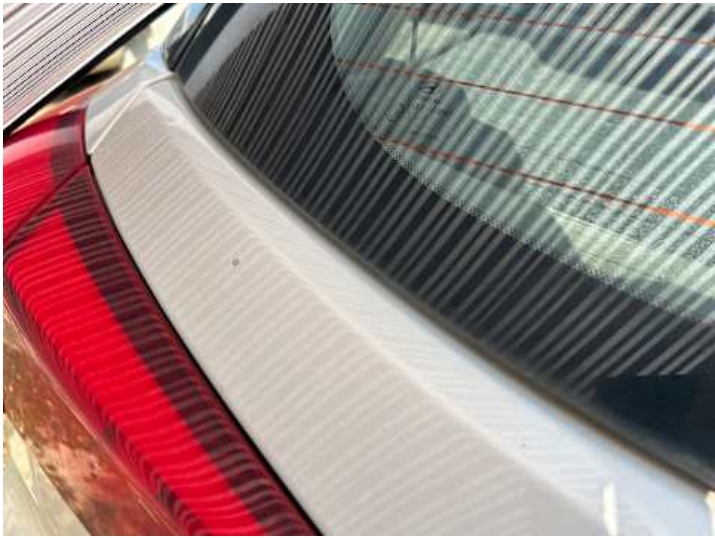
Heckklappe (Delle)

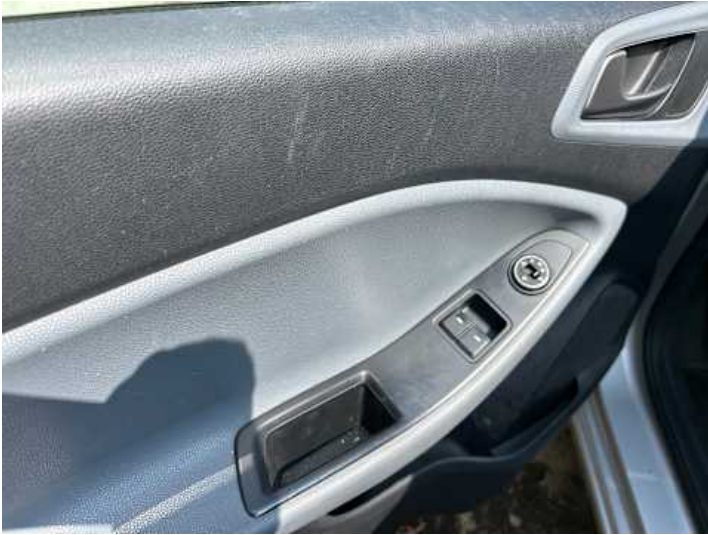
Innenraum (Kratzer)

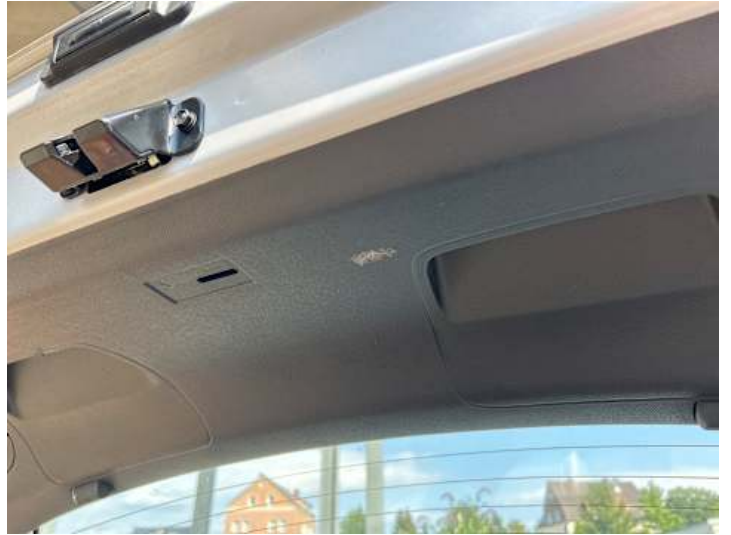
Innenraum (Kratzer)
