## Volkswagen Caddy Life

EZ 05/2006 | Van | Diesel | Automatikgetriebe | 147.592km  
Besteuerung: Differenzbesteuert (§25a UStG)  
Fahrzeugstandort: 44\*\*\*  
Fahrzeug aufgenommen am: 28.08.2026

# Hinweise zum Zustandsbericht

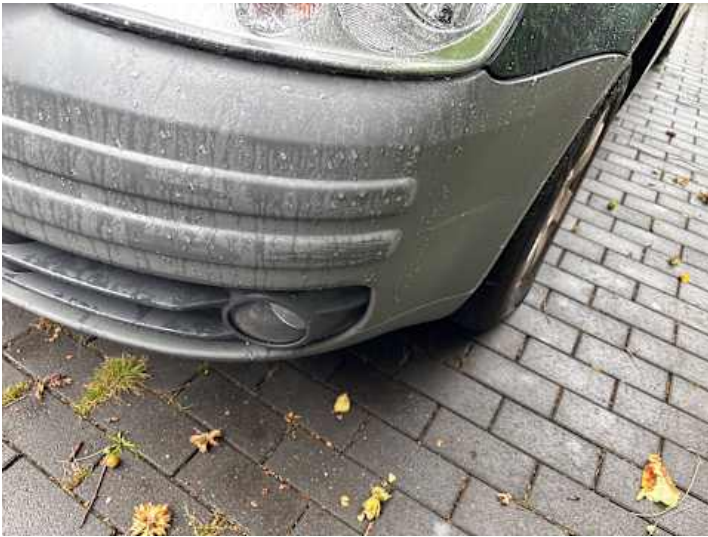
Stoßstange vorne (Kratzer)

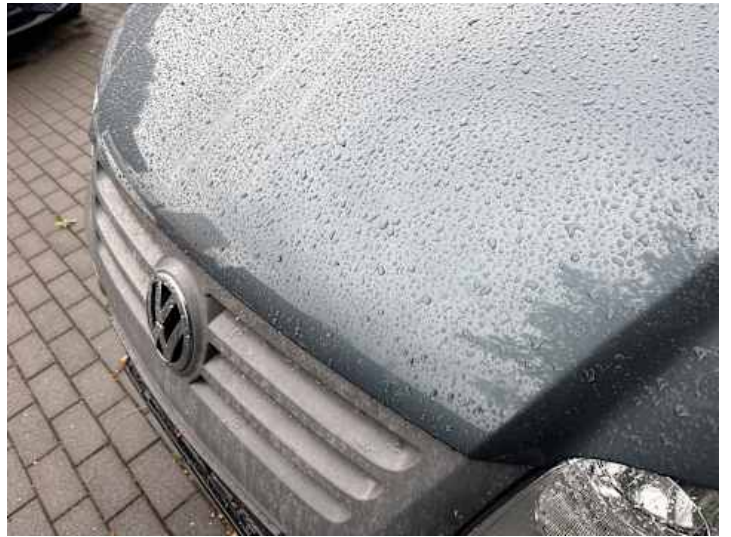
Motorhaube (Steinschlag)

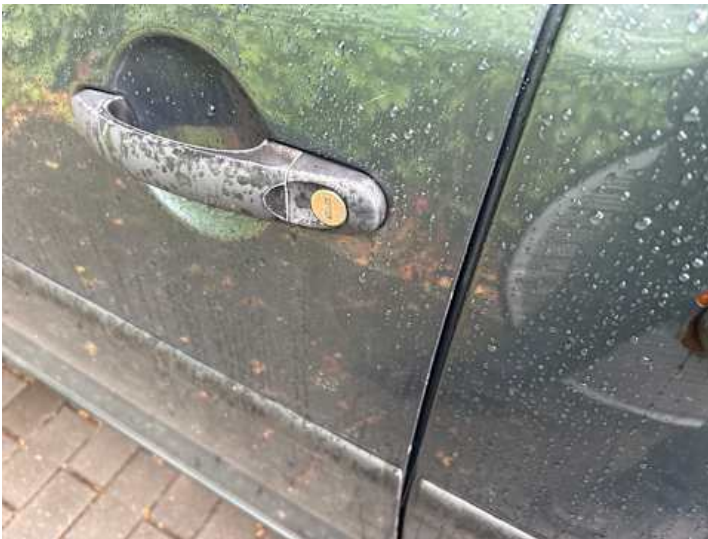
Fahrtür (Kratzer)

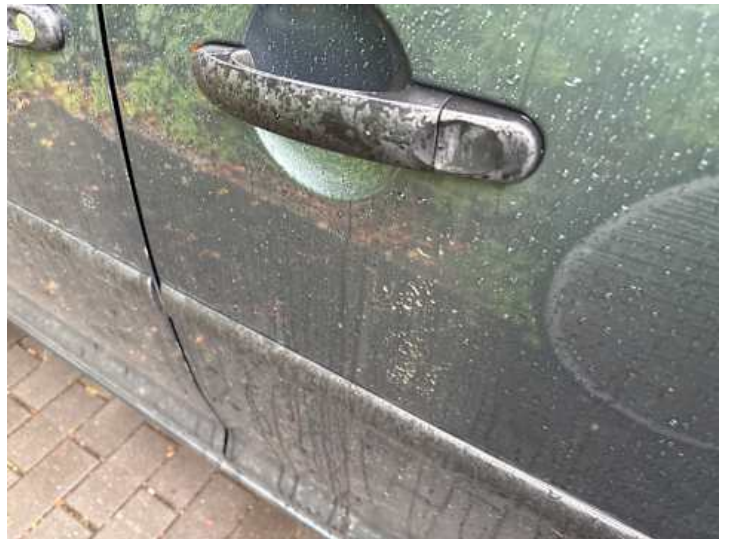
Türe hinten links (Kratzer)

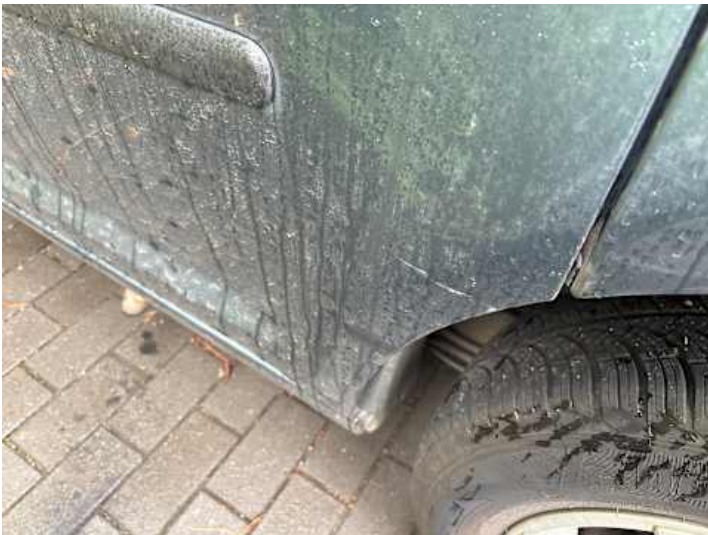
Türe hinten links (Kratzer)

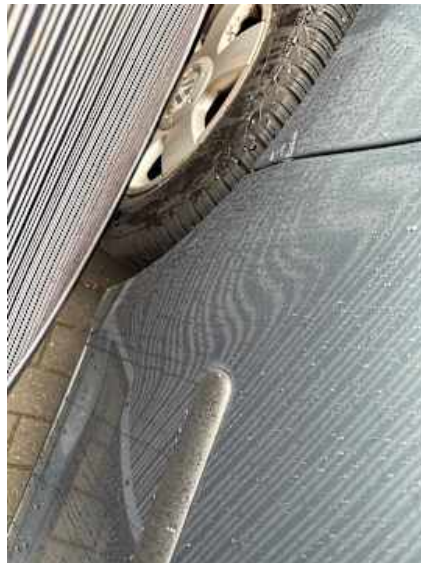
Türe hinten rechts (Delle)

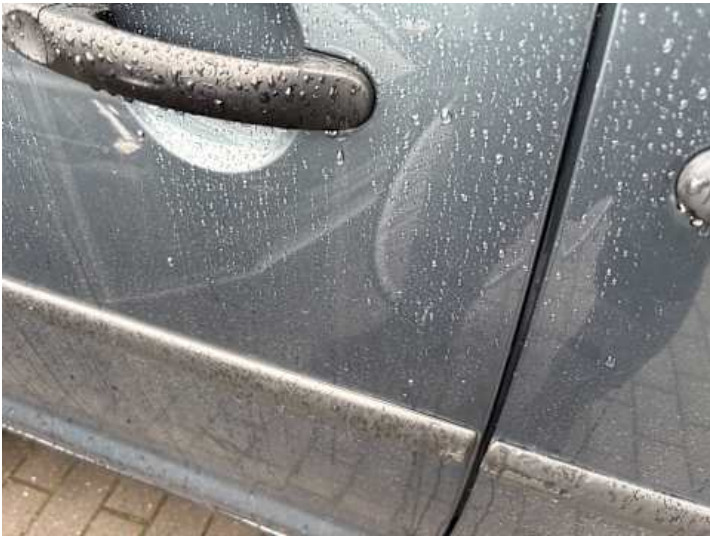
Türe hinten rechts (Kratzer)

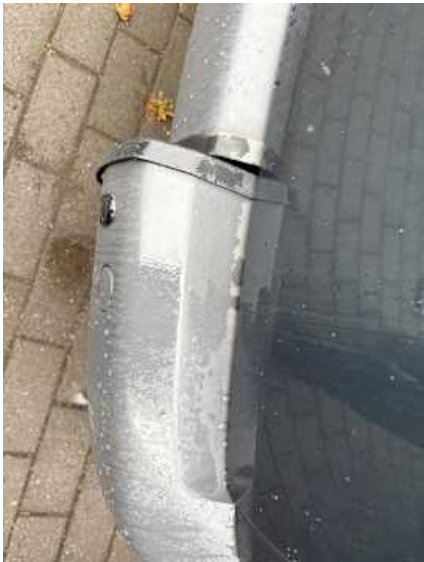
Stoßstange hinten (Riss/Bruch)

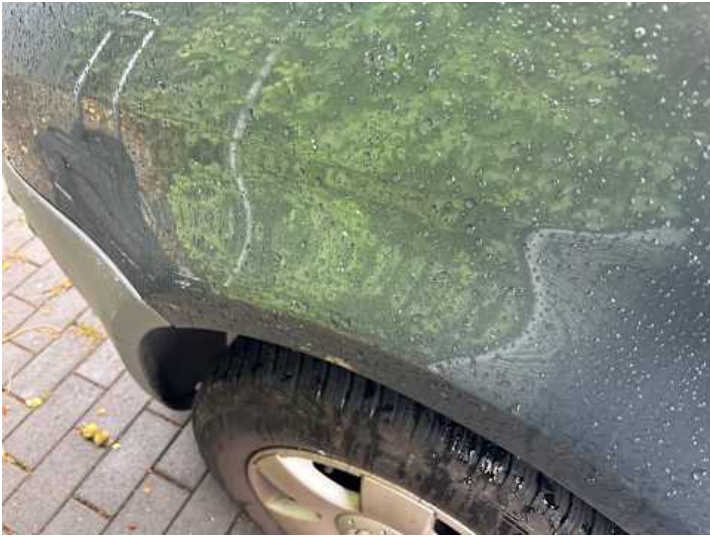
Kotflügel vorne links (Kratzer)

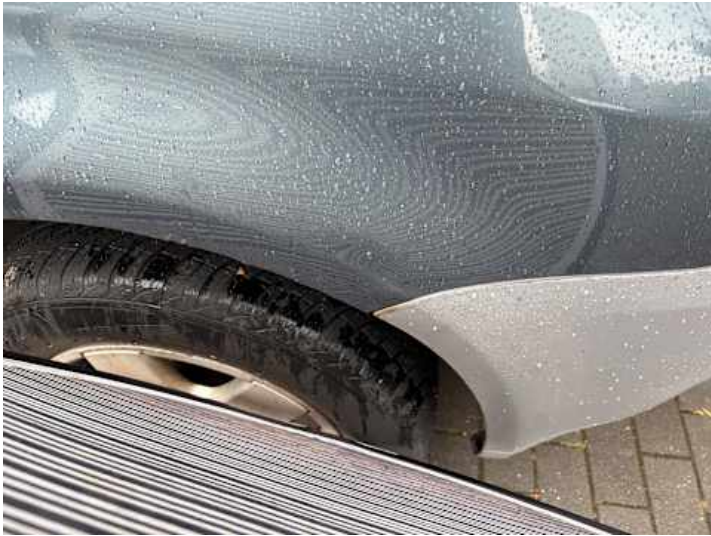
Kotflügel vorne rechts (Delle)

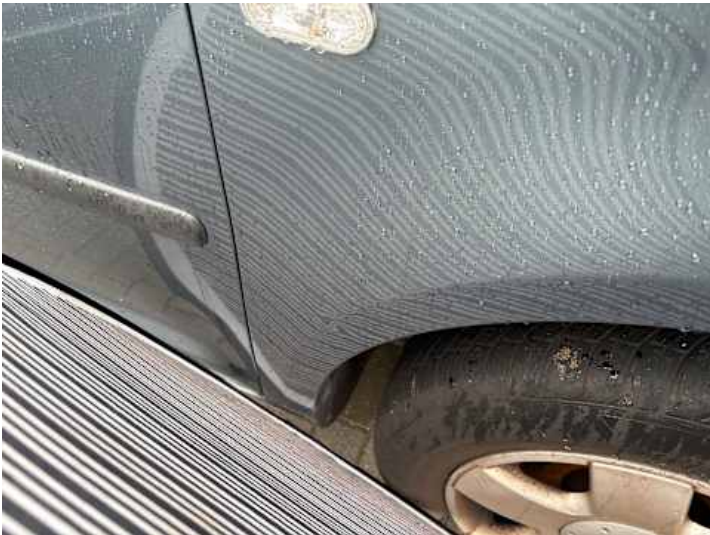
Kotflügel vorne rechts (Delle)

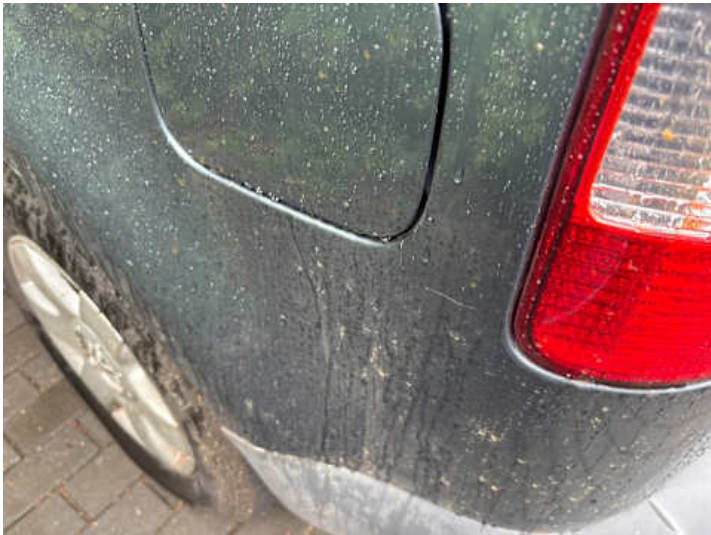
Seitenteil hinten links (Kratzer)

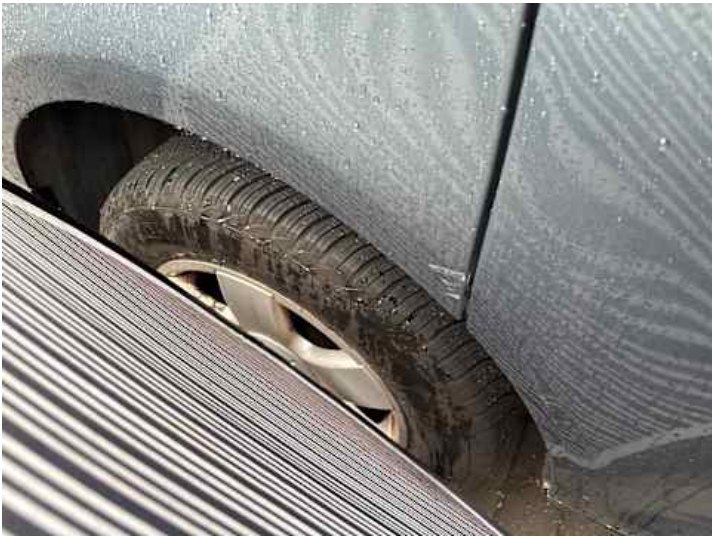
Seitenteil hinten rechts (Delle)

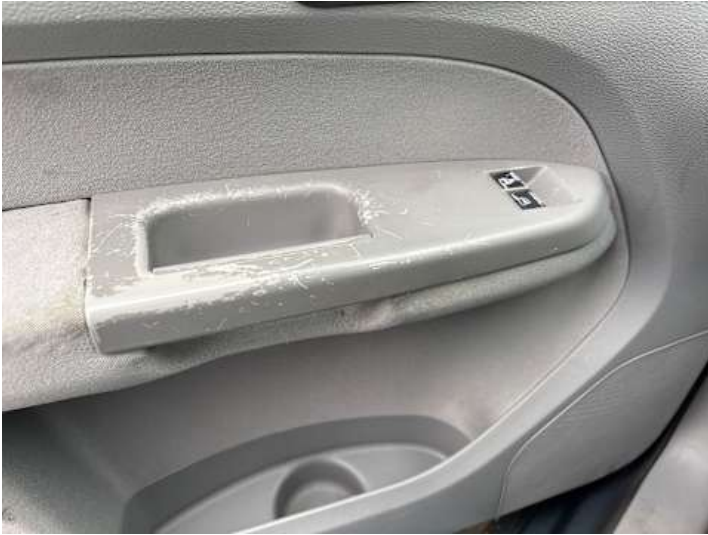
Innenraum (Verschleiß)
