## Toyota AYGO Cool

EZ 01/2008 | Kleinwagen | Benzin | Schaltgetriebe | 162.525km

# Hinweise zum Zustandsbericht

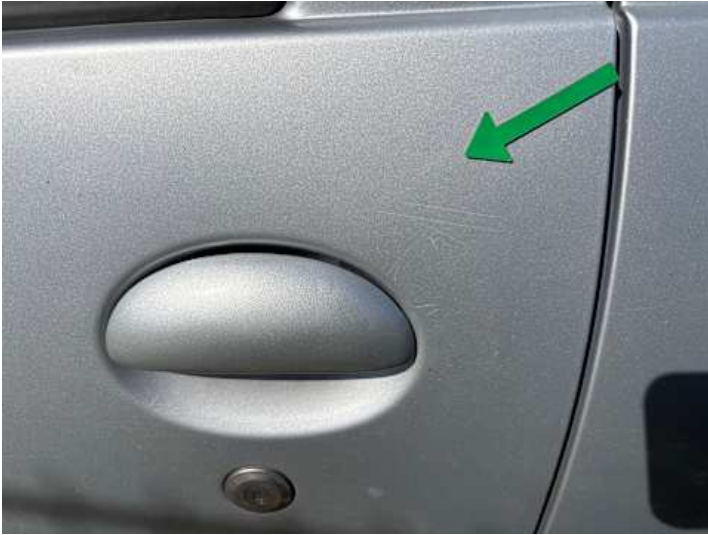
Fahrertür (Kratzer)

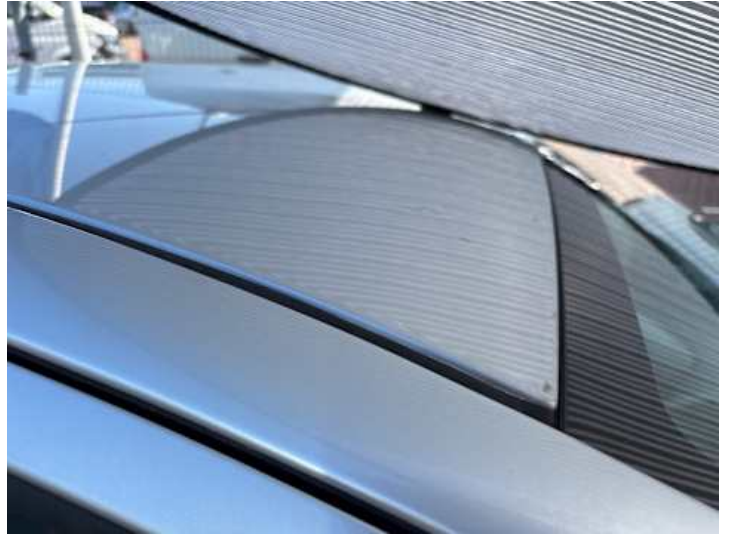
Dach (Delle)

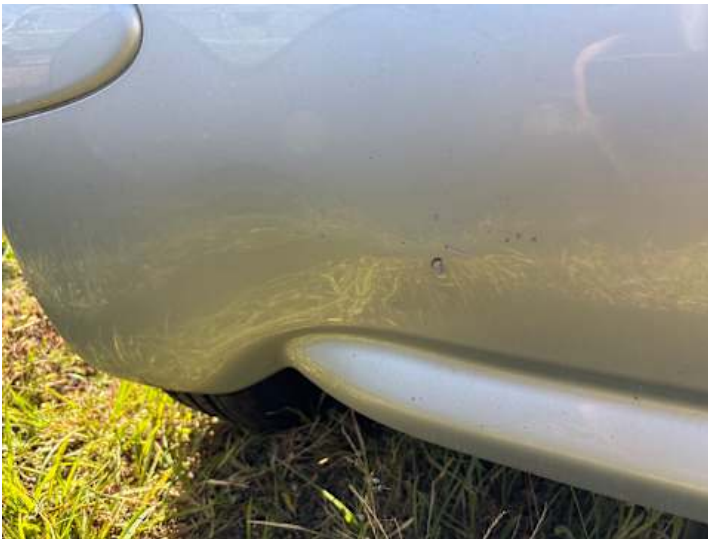
Stoßstange hinten (Kratzer, Lackschaden, Verformung)

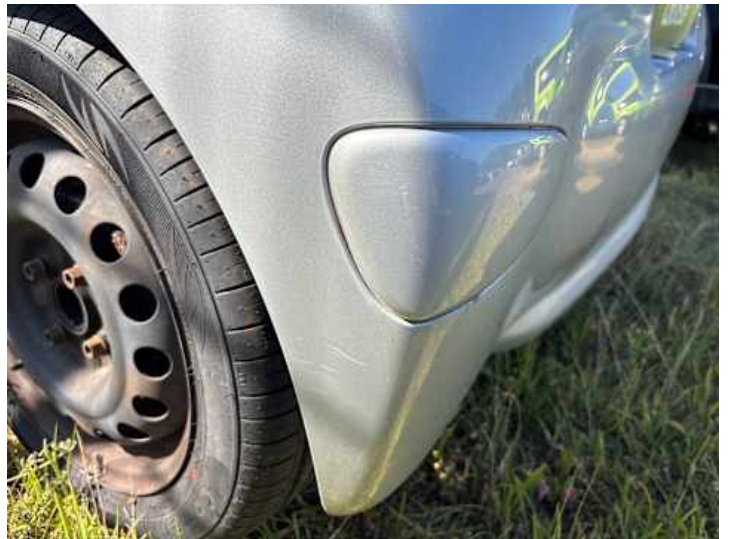
Stoßstange hinten (Kratzer, Lackschaden, Verformung)

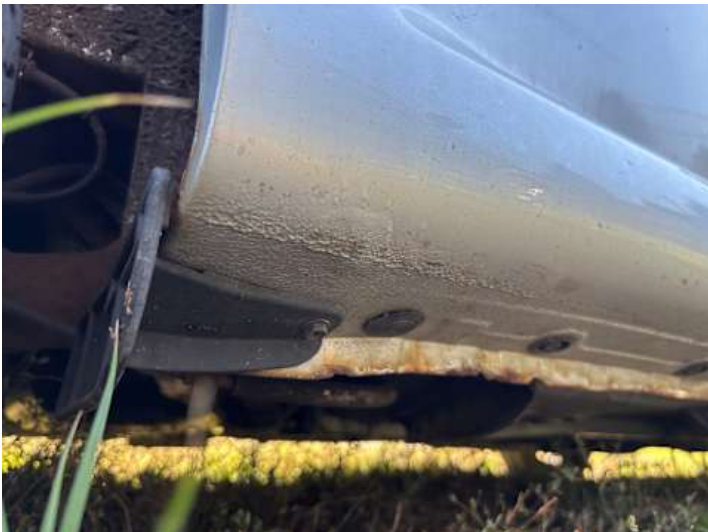
Schweller rechts (Rost)

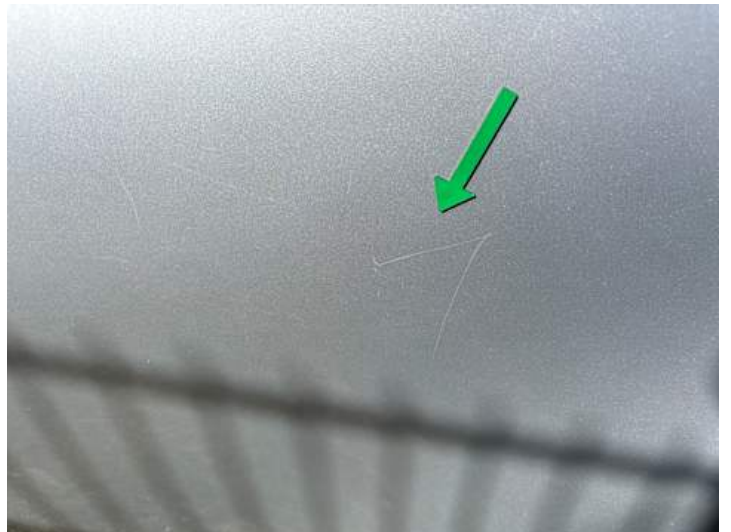
Seitenteil hinten links (Delle, Kratzer)

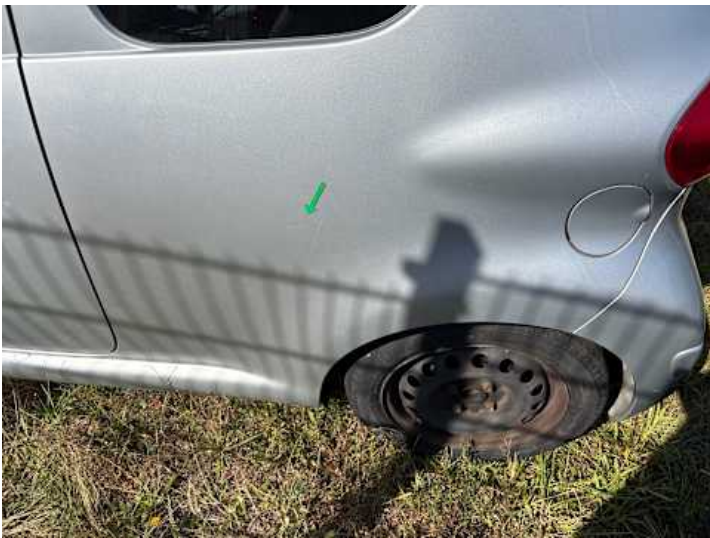
Seitenteil hinten links (Delle, Kratzer)

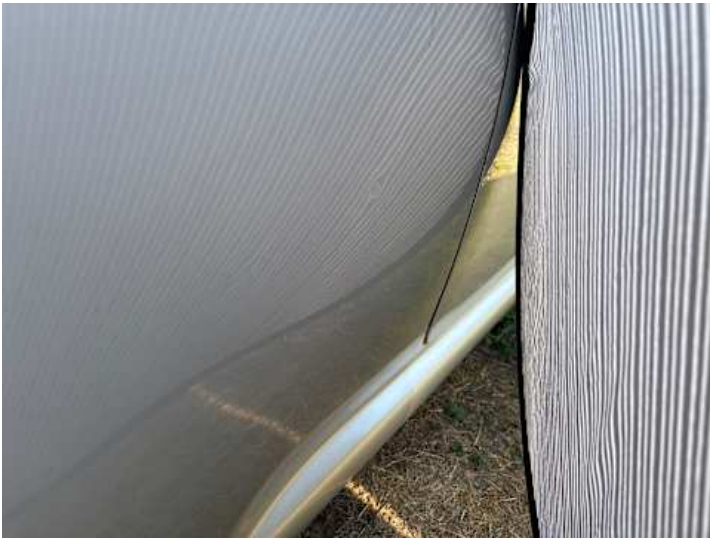
Seitenteil hinten rechts (Delle)

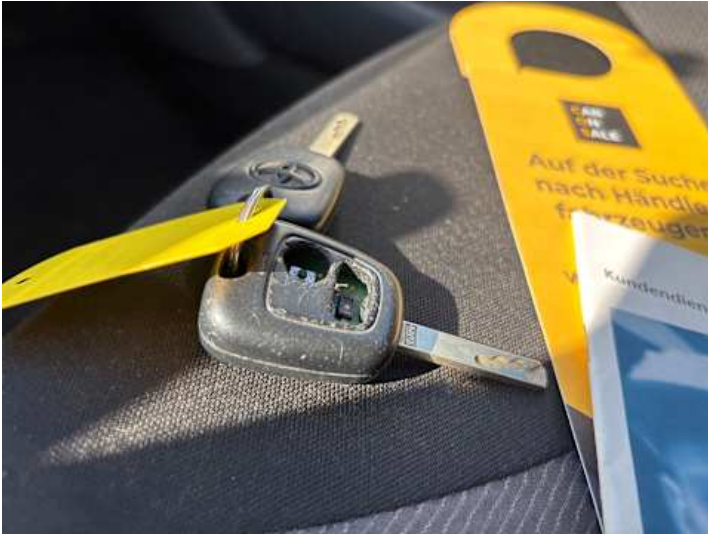
Innenraum (Anderer Schaden): 1x Funkfernbedienung beschädigt,

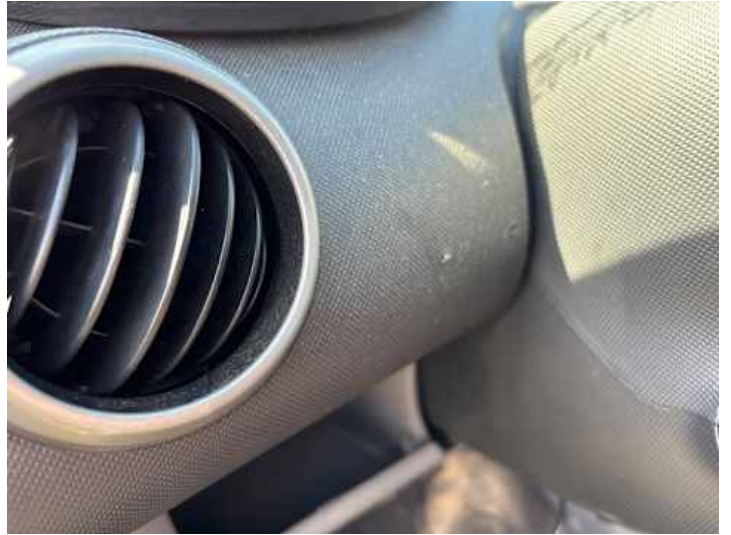
Innenraum (Anderer Schaden): Bohrlöcher im Armaturenbrett,

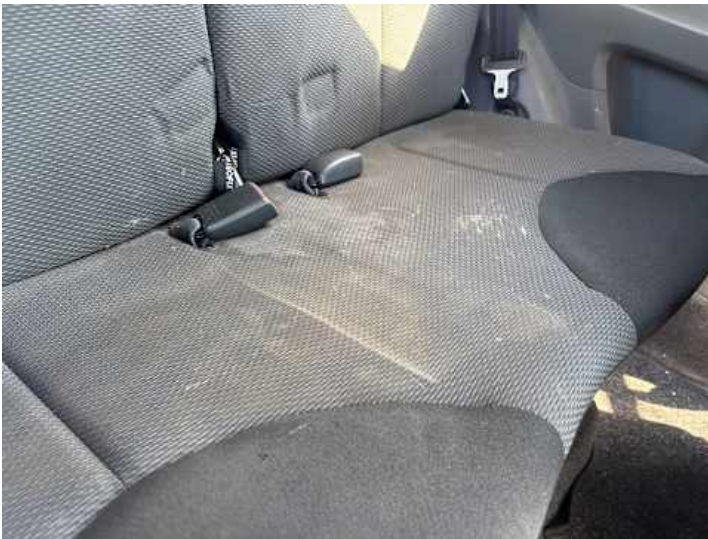
Innenraum (Verschmutzung)

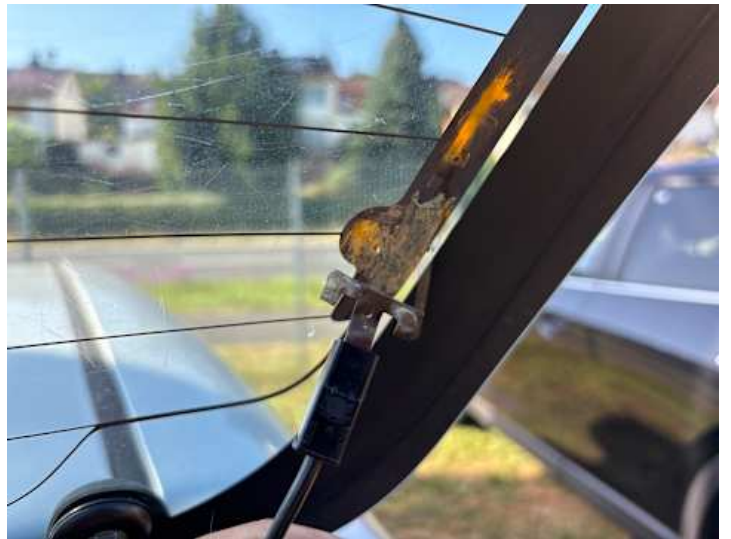
Innenraum (Riss/Bruch)

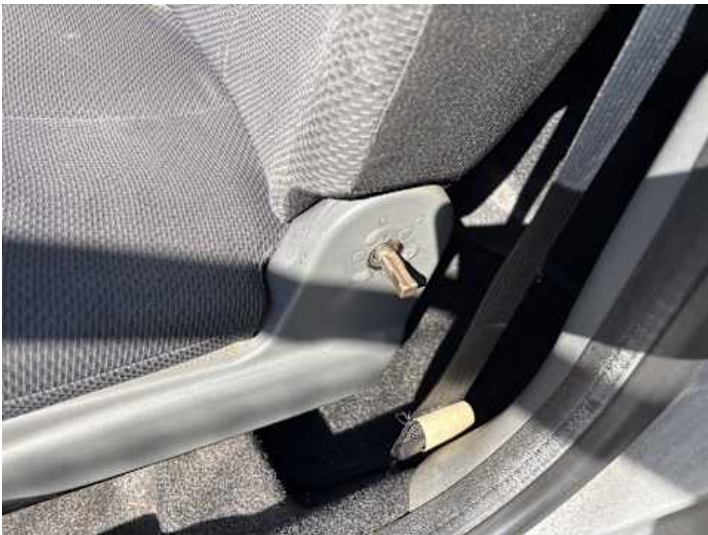
Innenraum (Anderer Schaden): Hebel links fehlt,
