## Kia Sportage Spirit 2WD

EZ 02/2016 | Geländewagen | Benzin | Schaltgetriebe | 107.573km

Fahrzeug aufgenommen am: 16.06.2026

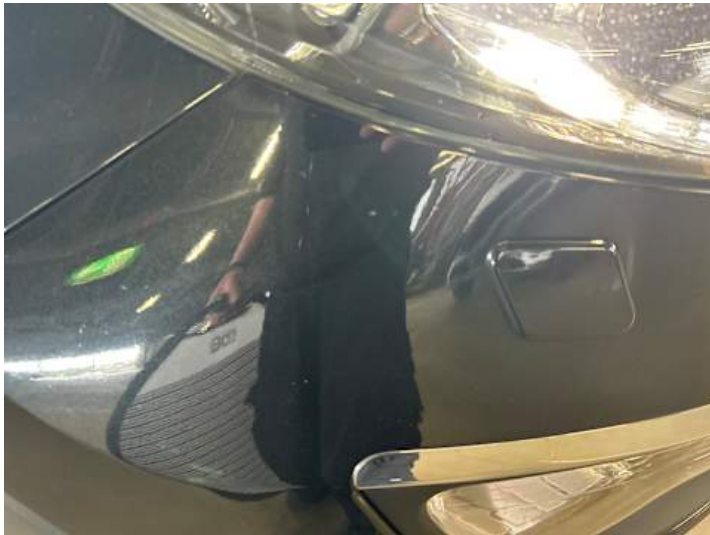
Stoßstange vorne (Kratzer)

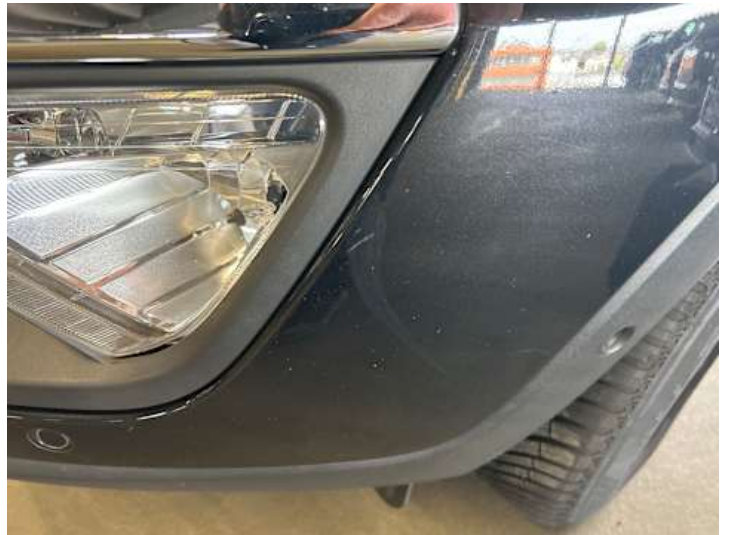
Stoßstange vorne (Kratzer)

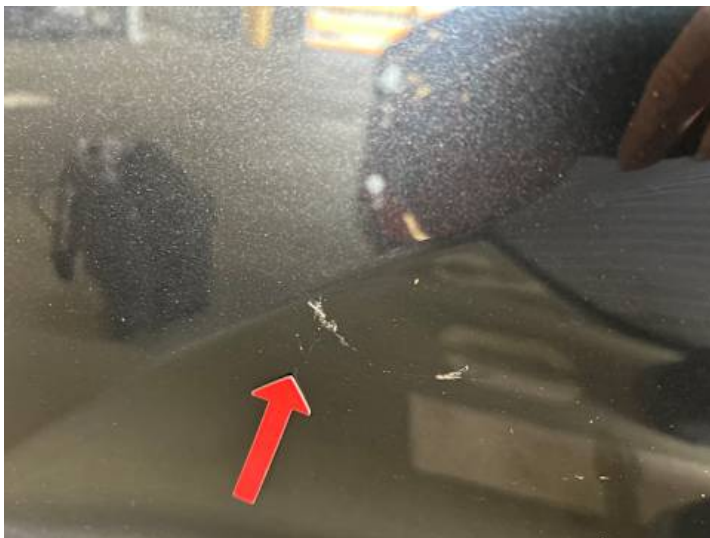
Fahrtür (Kratzer)

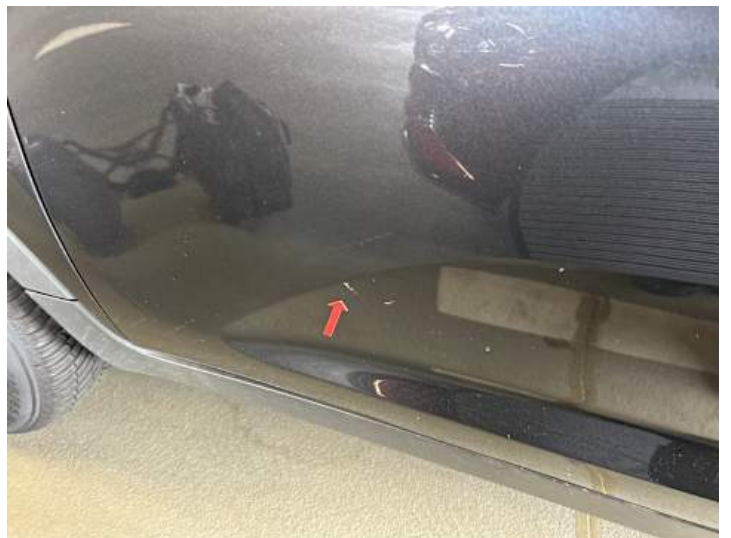
Fahrtür (Kratzer)

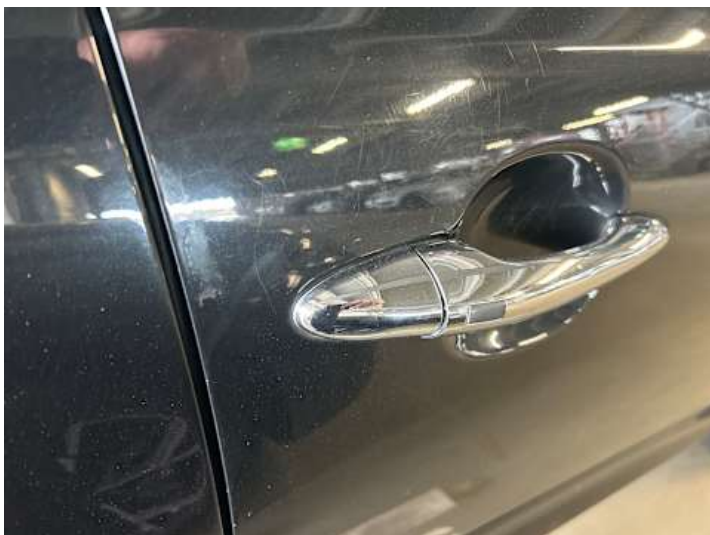
Beifahrtür (Kratzer)

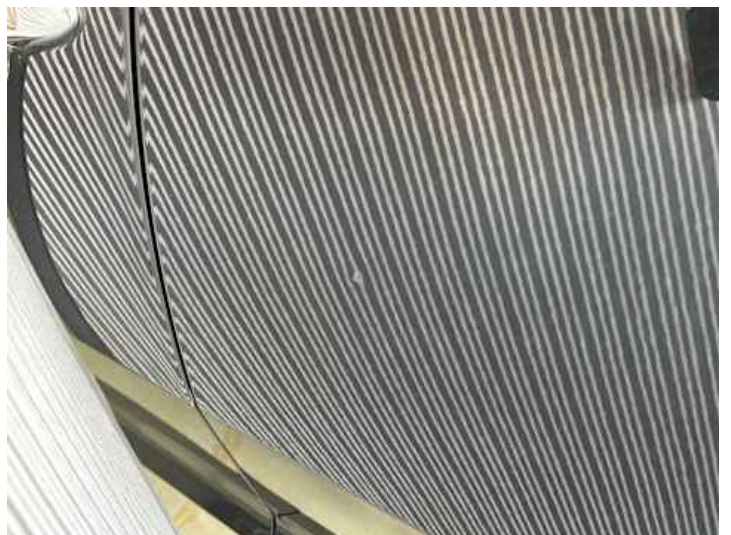
Türe hinten links (Kratzer, Delle)

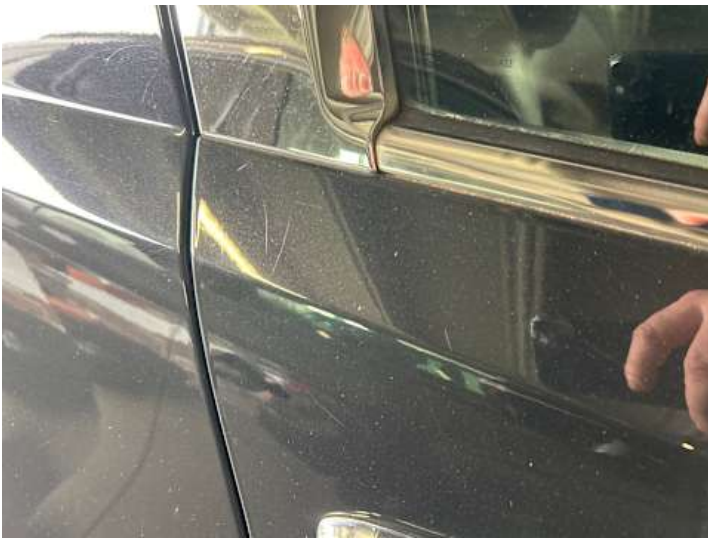
Türe hinten rechts (Kratzer)

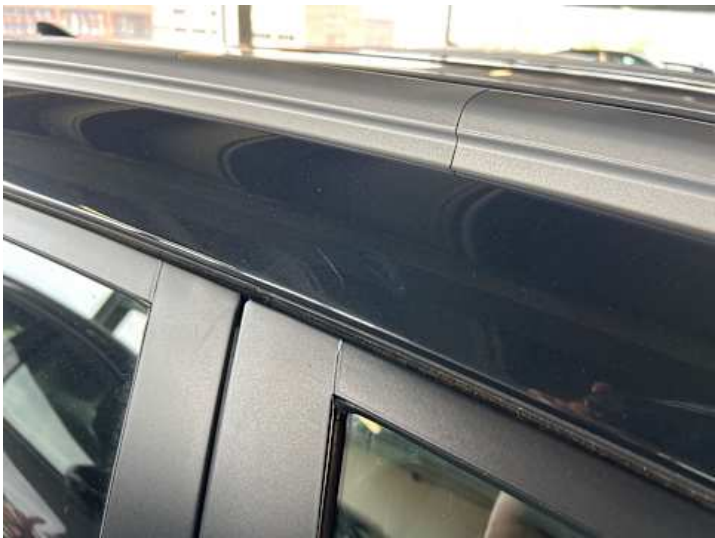
Dach (Kratzer)

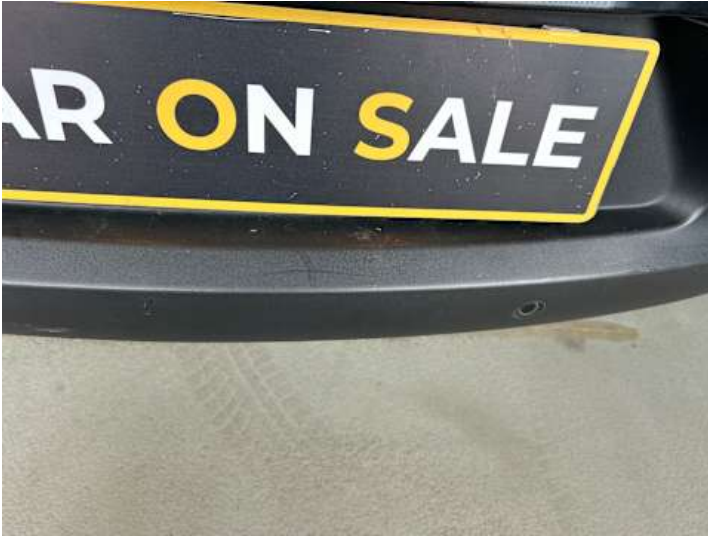
Stoßstange hinten (Kratzer)

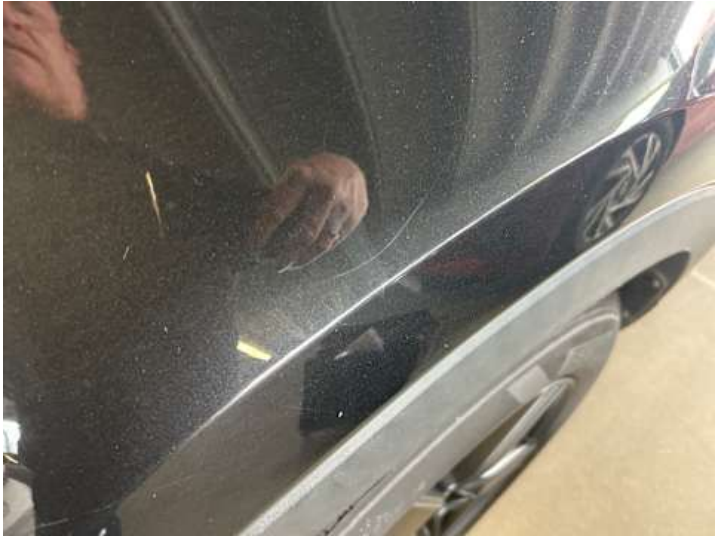
Kotflügel vorne links (Kratzer)

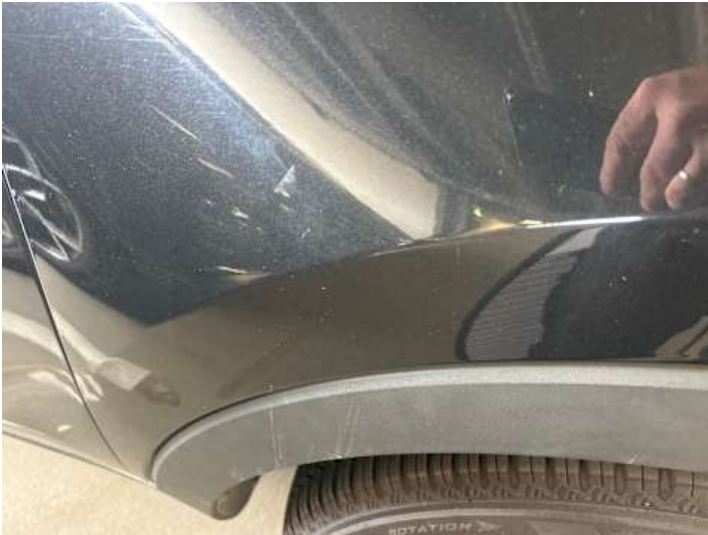
Kotflügel vorne rechts (Kratzer)

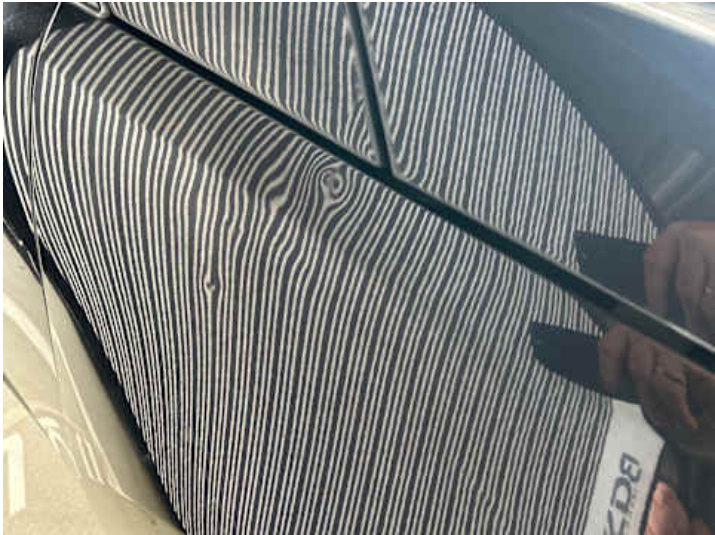
Kotflügel vorne rechts (Delle)

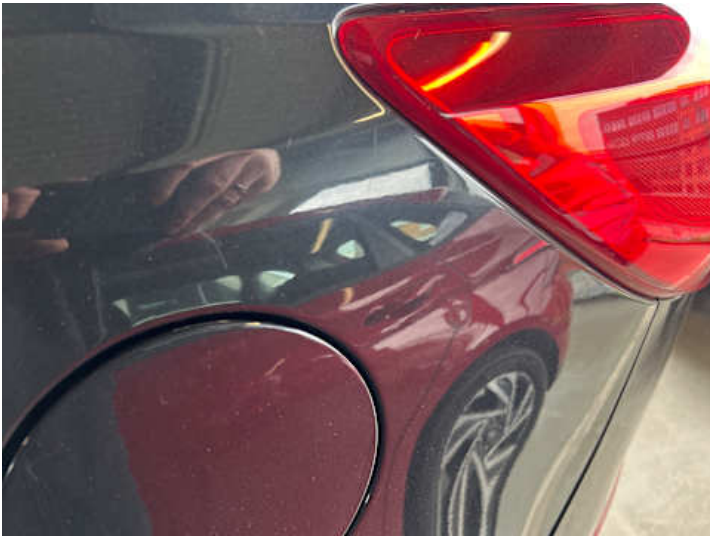
Seitenteil hinten links (Kratzer)

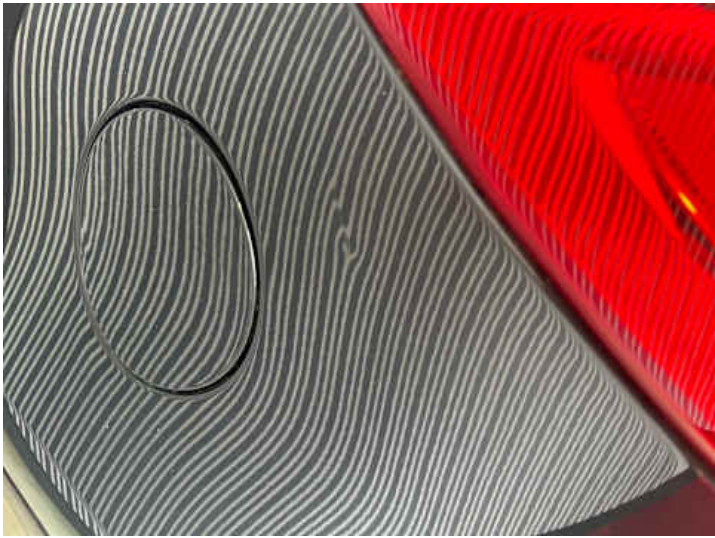
Seitenteil hinten links (Delle)

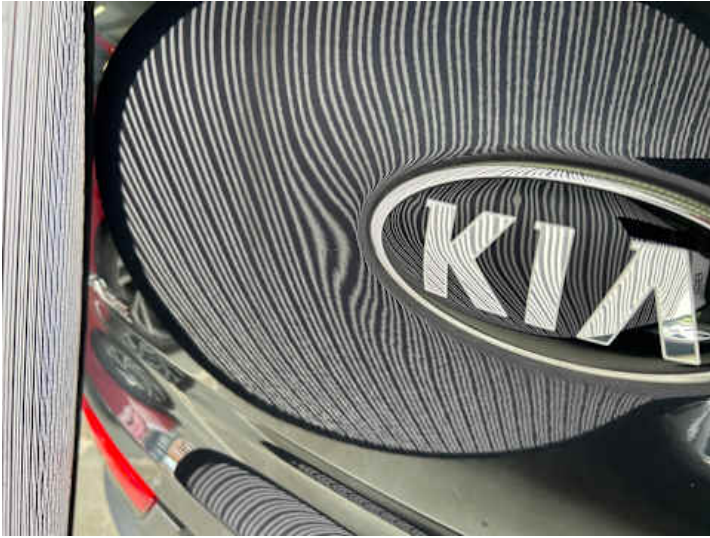
Heckklappe (Delle)

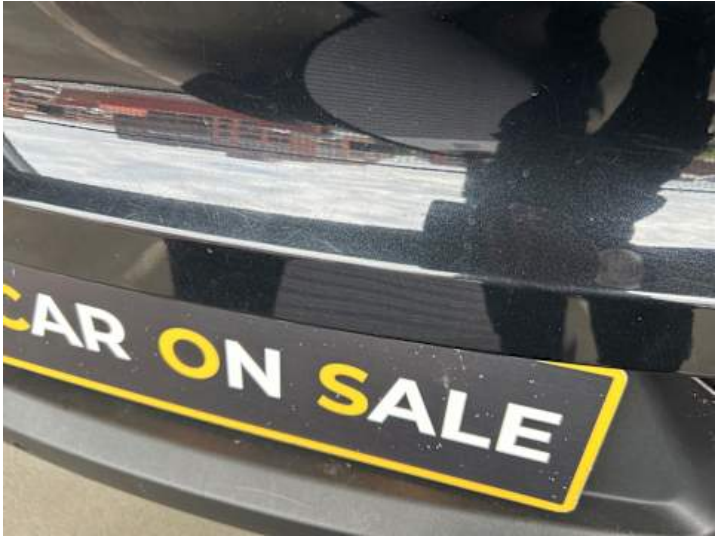
Heckklappe (Kratzer)

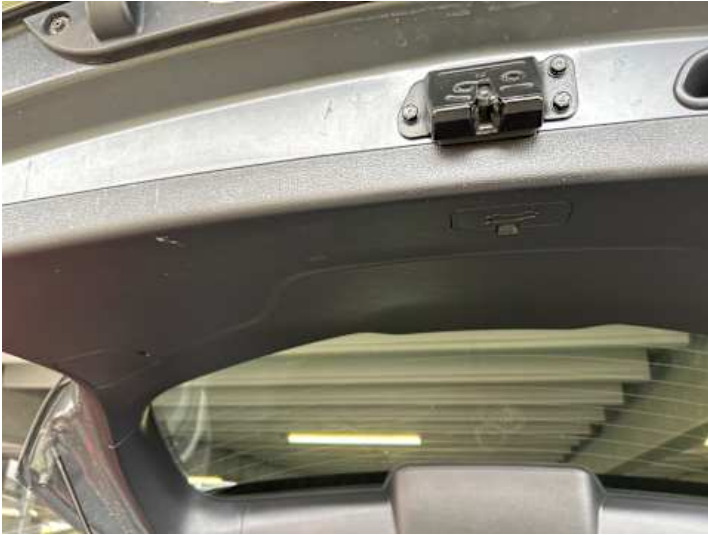
Innenraum (Kratzer)

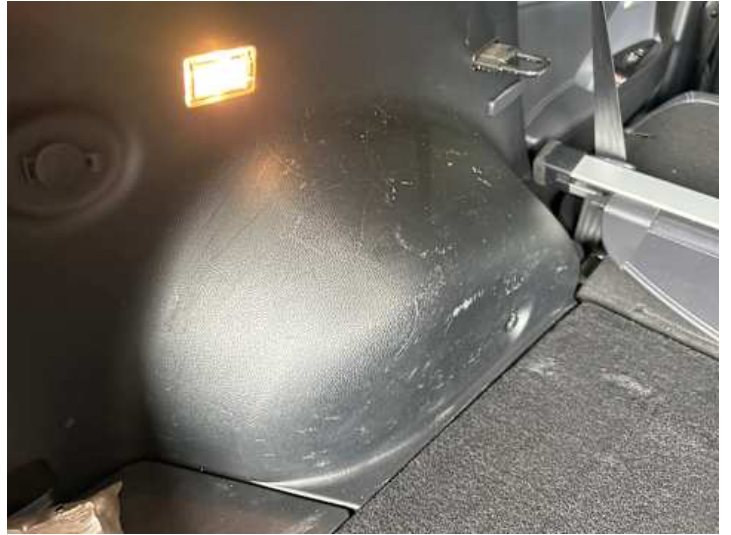
Innenraum (Kratzer)

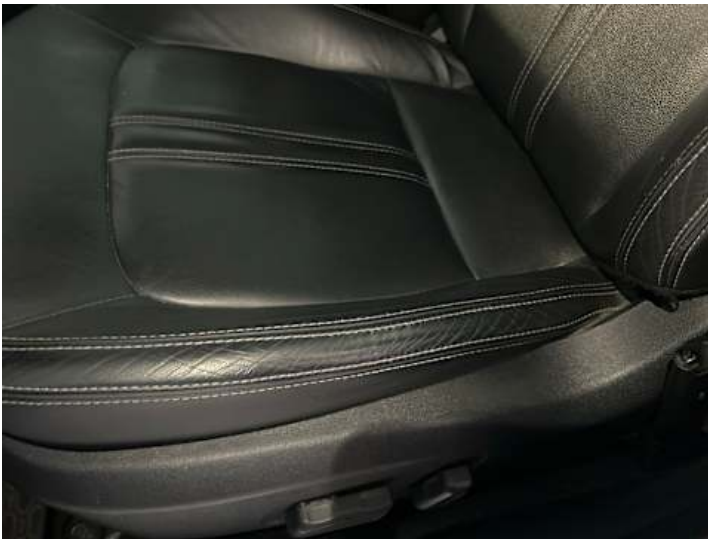
Innenraum (Verschleiß)

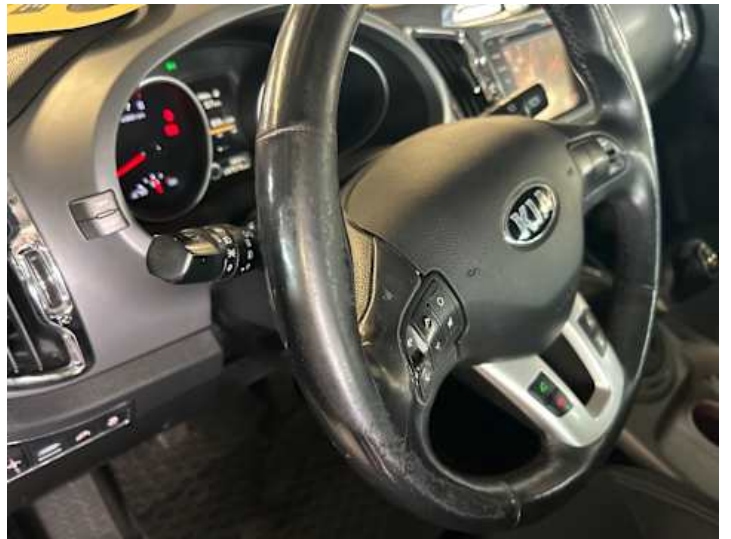
Innenraum (Verschleiß)
