## Chrysler Pacifica

EZ 07/2018 | Geländewagen | Benzin-Hybrid · PHEV (Plug-in-Hybrid) |  
 Automatikgetriebe | 60.431km  
 Besteuerung: Differenzbesteuert (§25a UStG)  
 Fahrzeugstandort: 49\*\*\*  
 Fahrzeug aufgenommen am: 06.08.2026

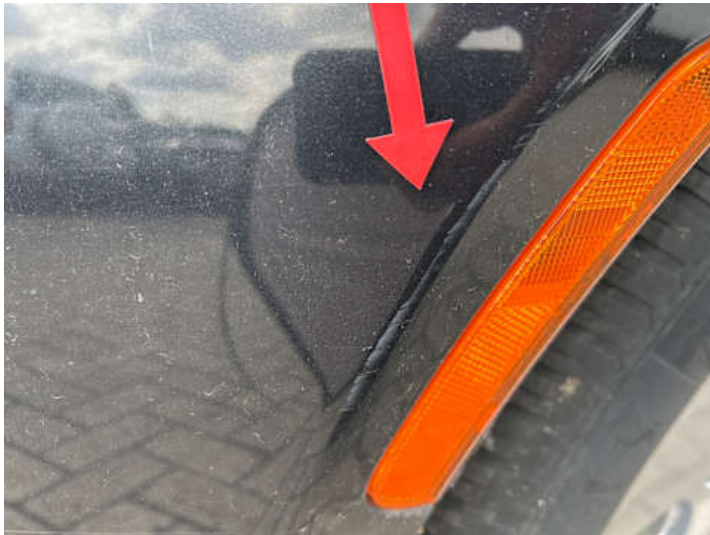
Stoßstange vorne (Kratzer)

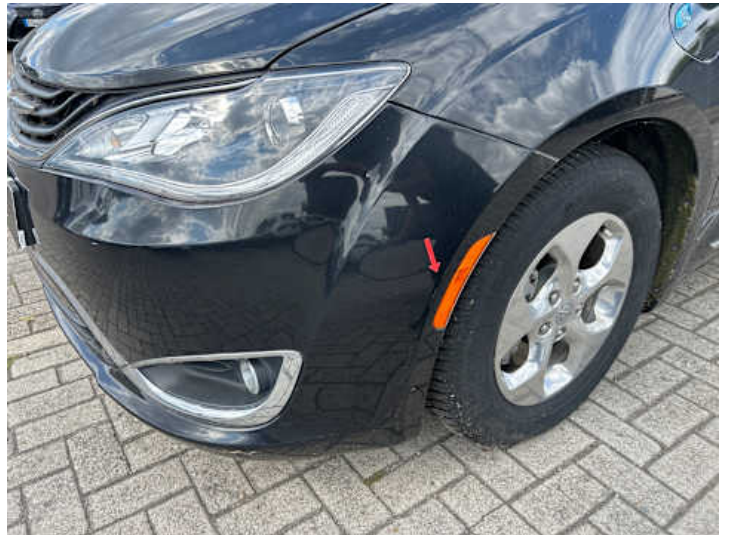
Stoßstange vorne (Kratzer)

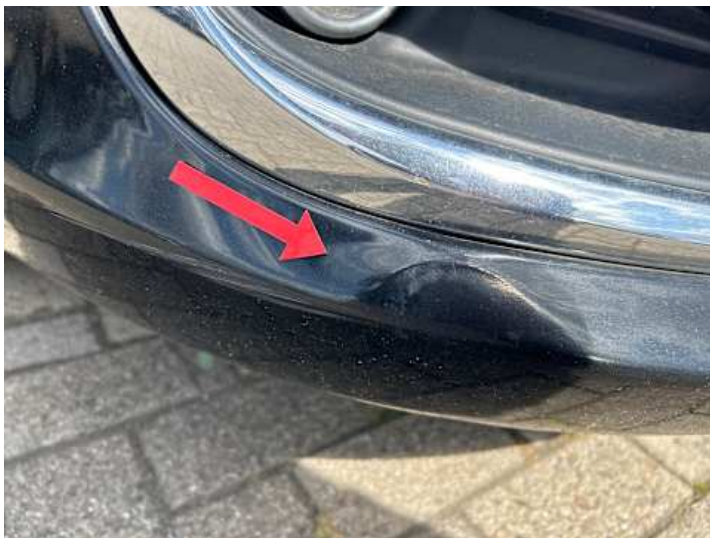
Stoßstange vorne (Verformung, Lackschaden)

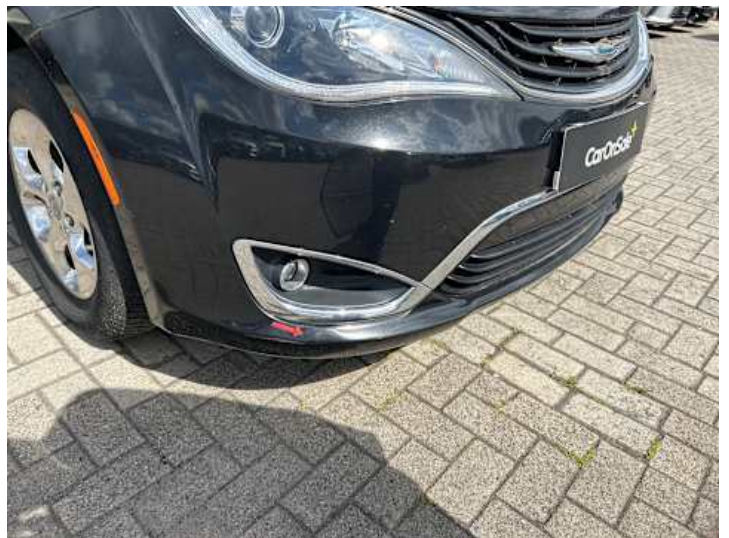
Stoßstange vorne (Verformung, Lackschaden)

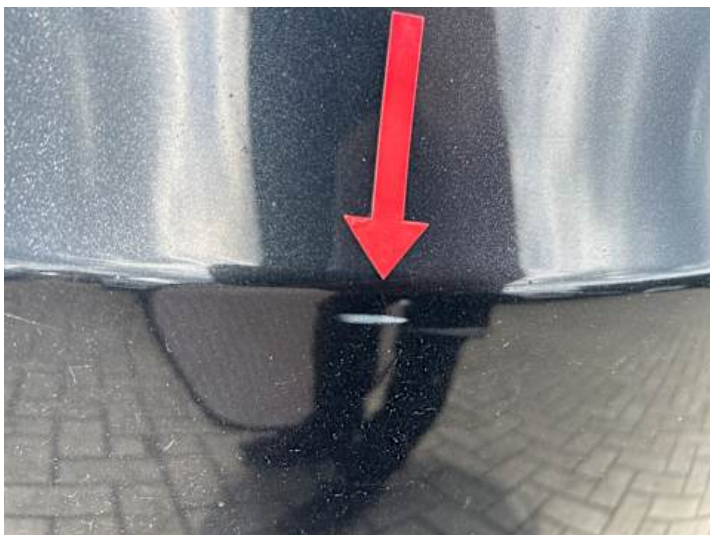
Stoßstange vorne (Lackschaden)

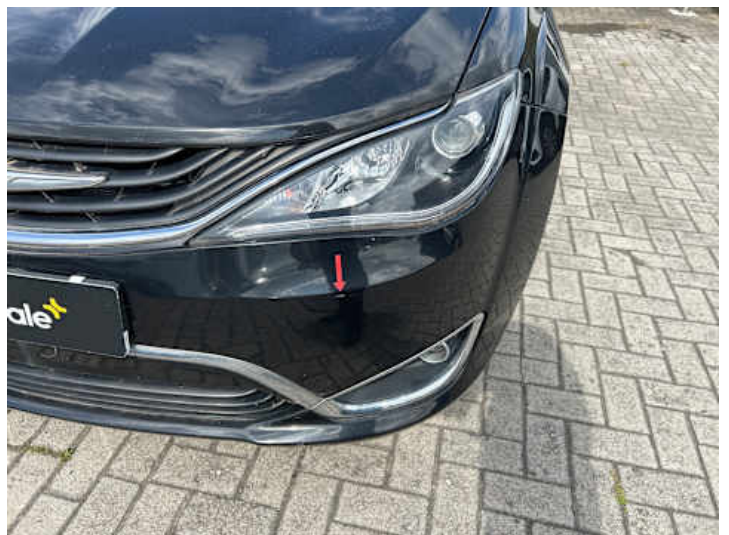
Stoßstange vorne (Lackschaden)

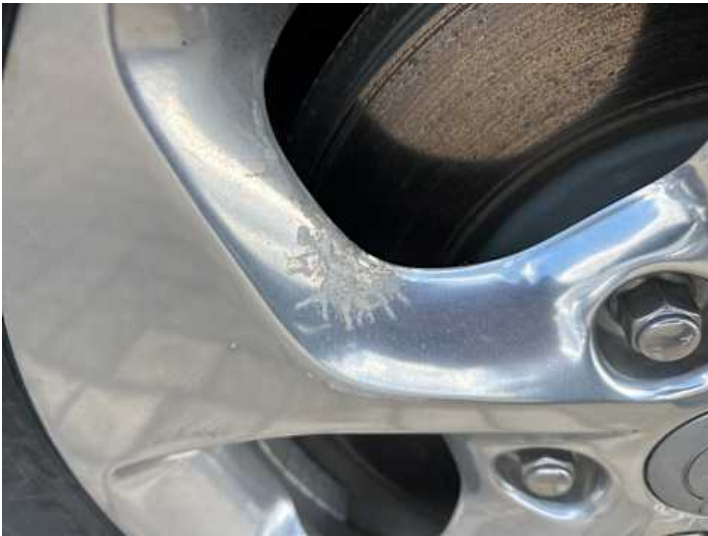
Rad (Rost)

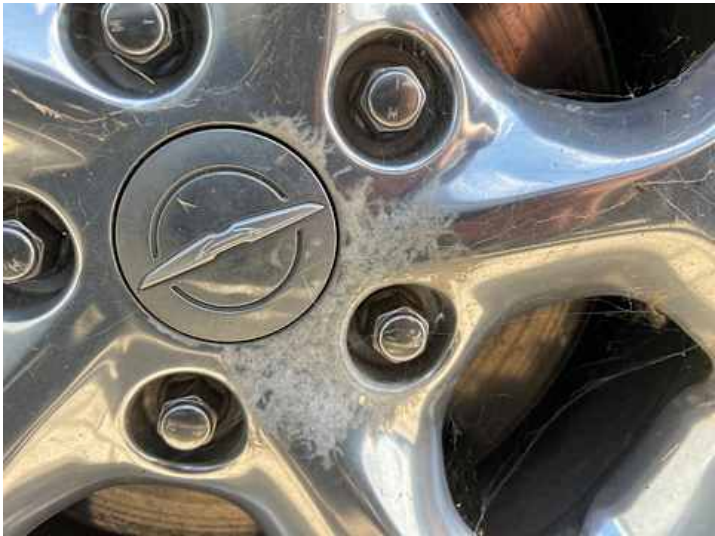
Rad (Rost)

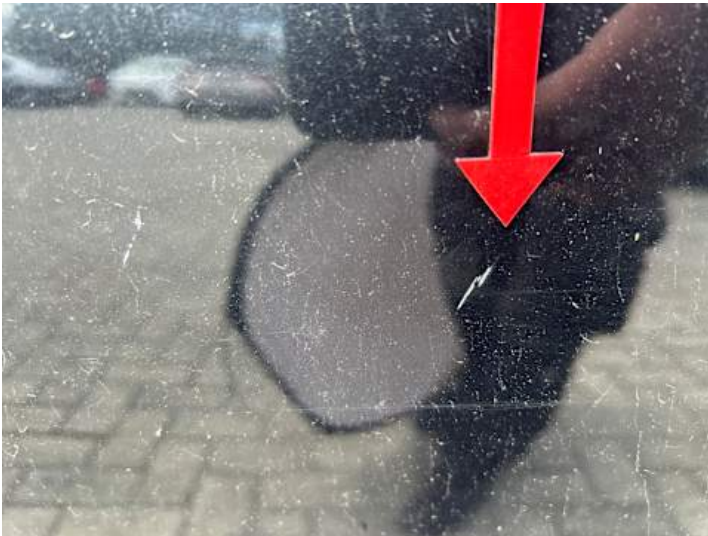
| Fahrzeugteil | Lackschichtdicke (in µm) | Fahrzeugteil | Lackschichtdicke (in µm) |
|---|---|---|---|
| Türe hinten links | 360 | Türe hinten rechts | 420 |

Türe hinten links (Lackschaden)

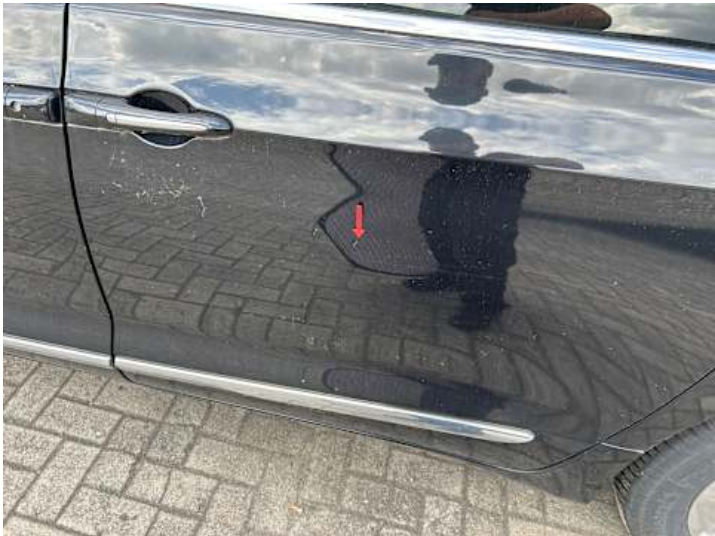
Türe hinten links (Lackschaden)

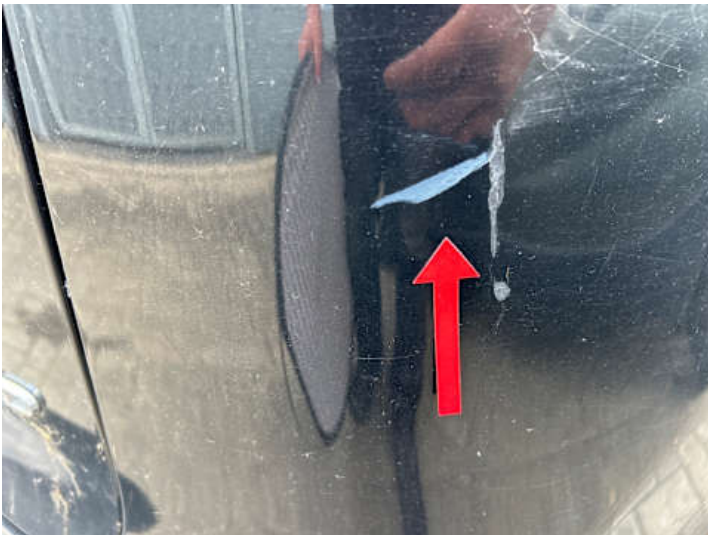
Stoßstange hinten (Lackschaden)

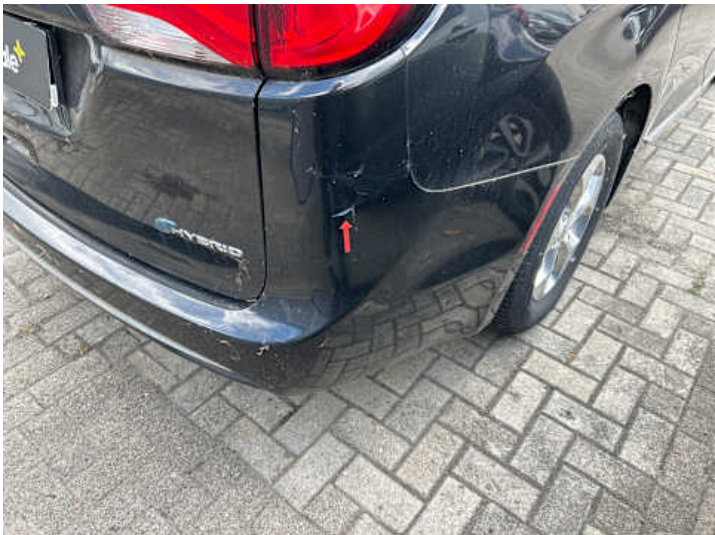
Stoßstange hinten (Lackschaden)

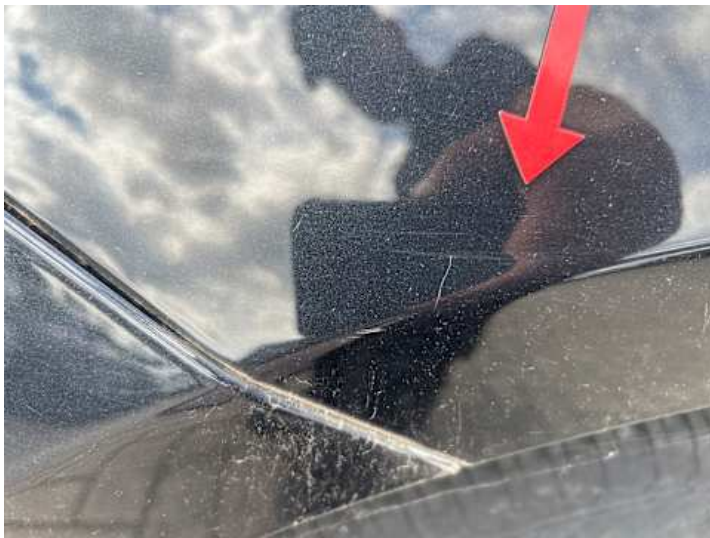
Kotflügel vorne links (Kratzer)

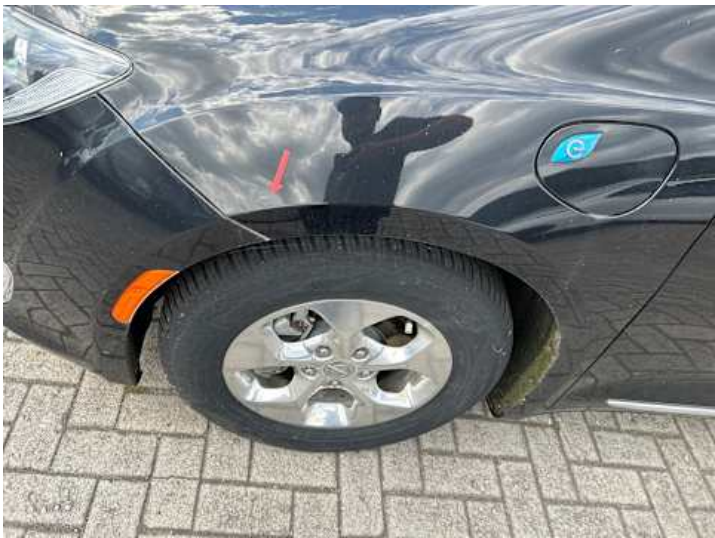
Kotflügel vorne links (Kratzer)

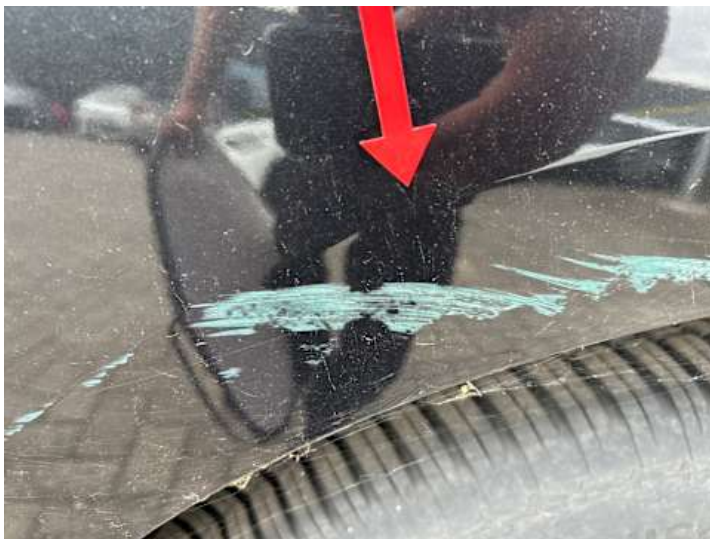
| Fahrzeugteil | Lackschichtdicke (in µm) | Fahrzeugteil | Lackschichtdicke (in µm) |
|---|---|---|---|
| Seitenteil hinten links | 1700 | Seitenteil hinten rechts | 1900 |

Seitenteil hinten links (Lackschaden)

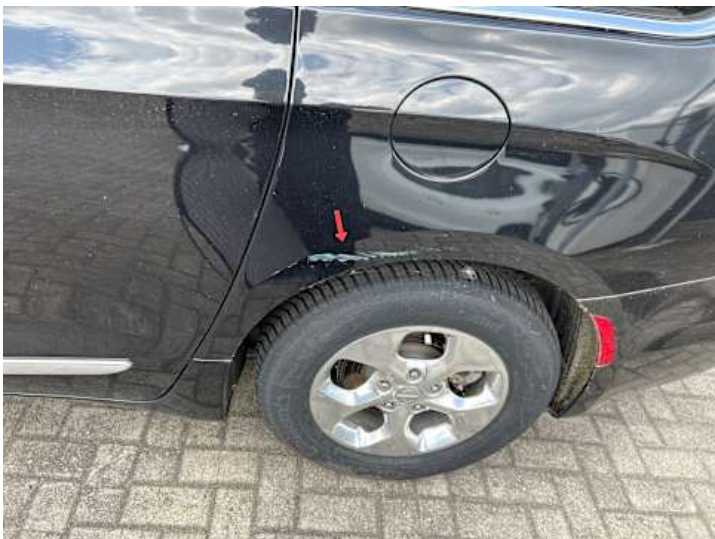
Seitenteil hinten links (Lackschaden)

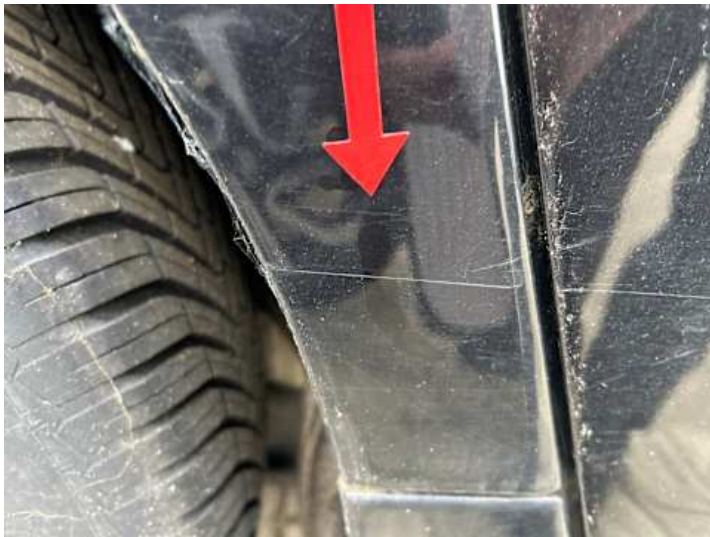
Seitenteil hinten rechts (Kratzer)

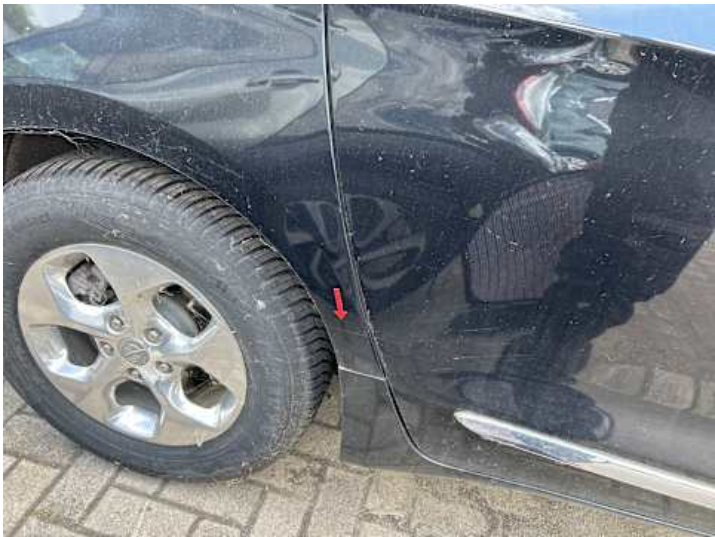
Seitenteil hinten rechts (Kratzer)
