## Skoda Roomster Praktik

EZ 05/2013 | Kastenwagen | Diesel | Schaltgetriebe | 90.012km

Fahrzeug aufgenommen am: 30.07.2026

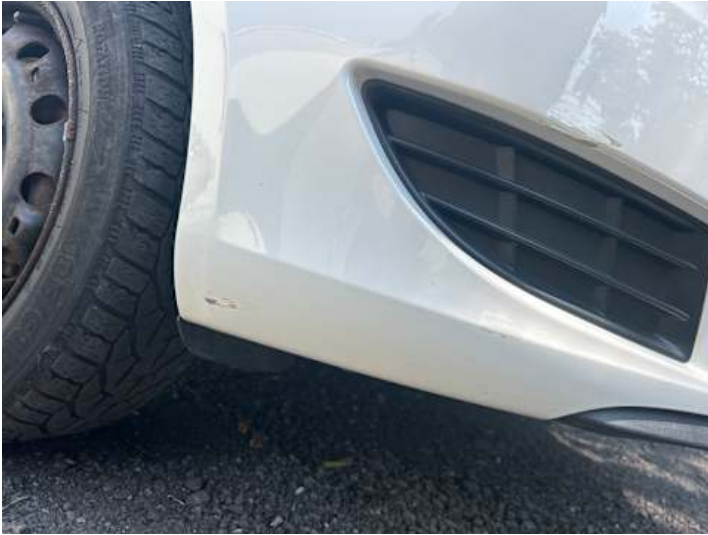
Stoßstange vorne (Kratzer, Lackschaden)

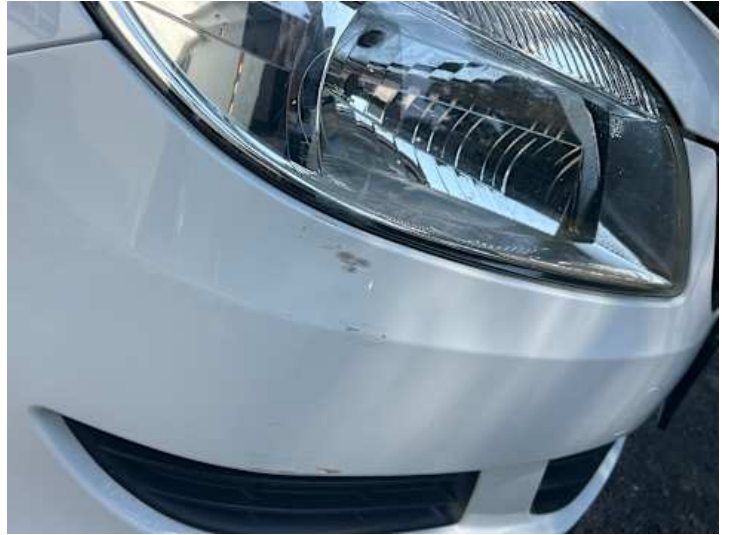
Stoßstange vorne (Kratzer, Lackschaden)

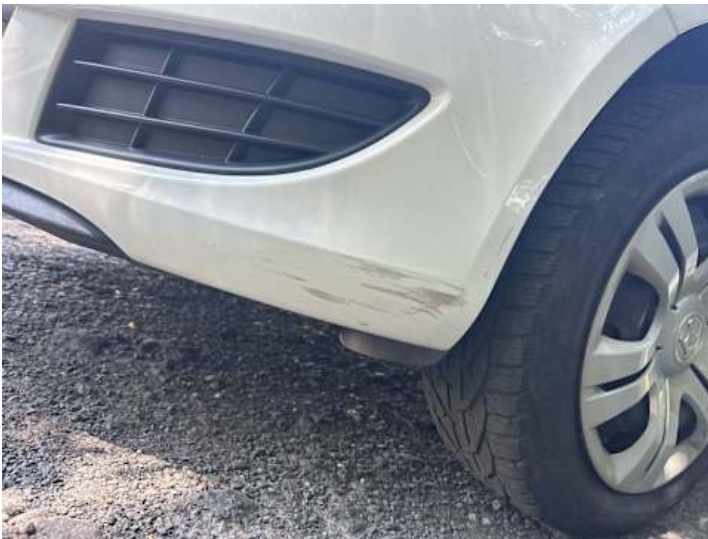
Stoßstange vorne (Kratzer, Lackschaden)

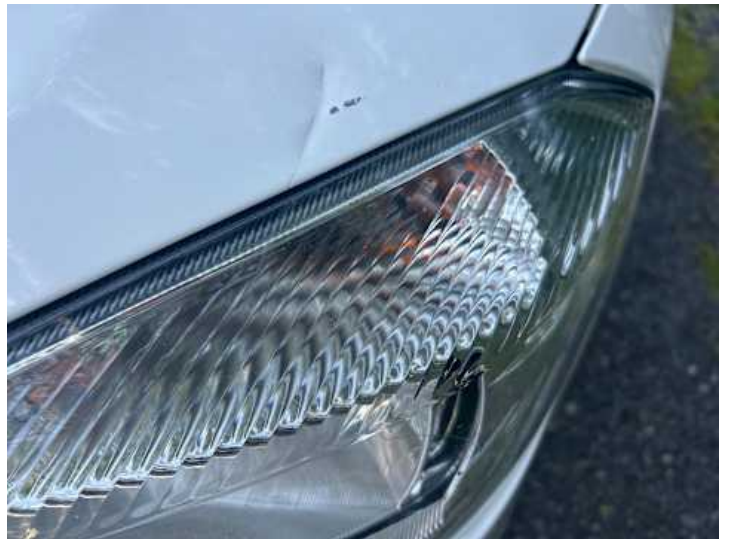
Scheinwerfer (links) (Kratzer)

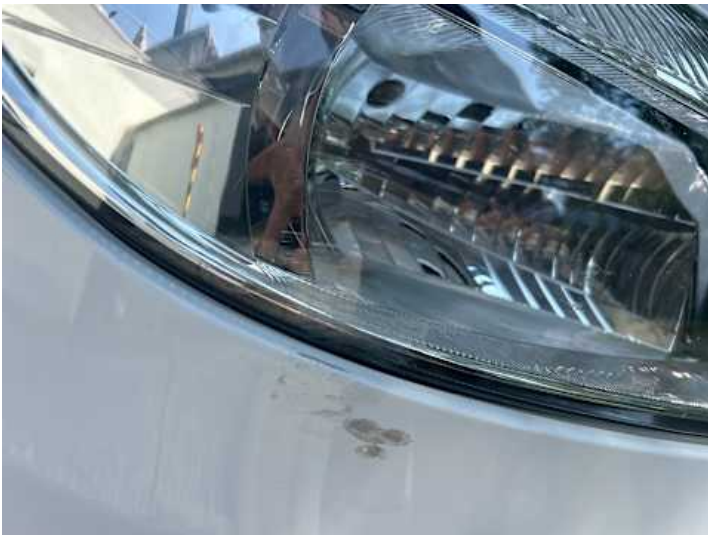
Scheinwerfer (rechts) (Kratzer)

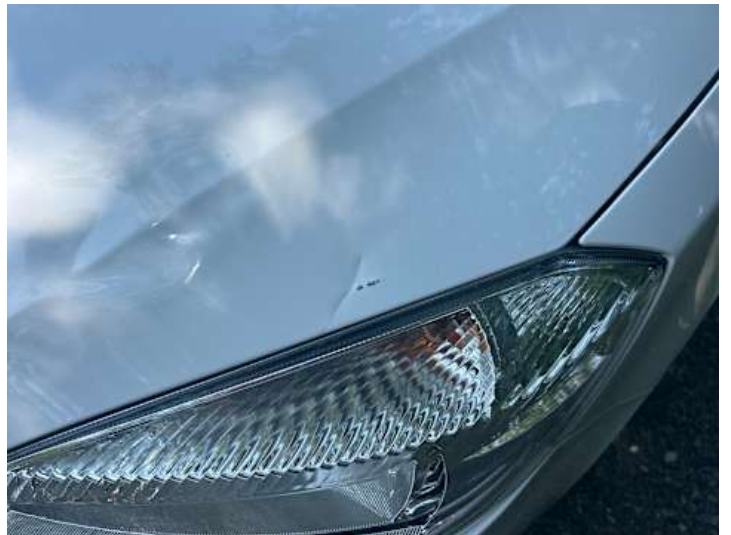
Motorhaube (Verformung, Lackschaden)

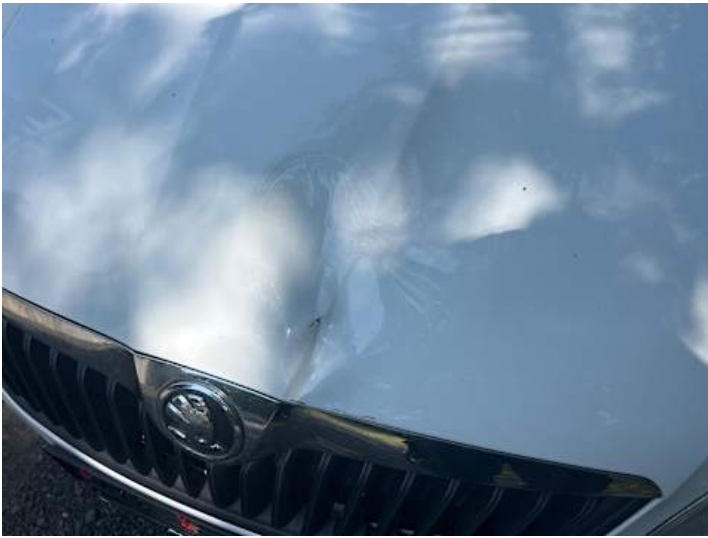
Motorhaube (Verformung, Lackschaden)

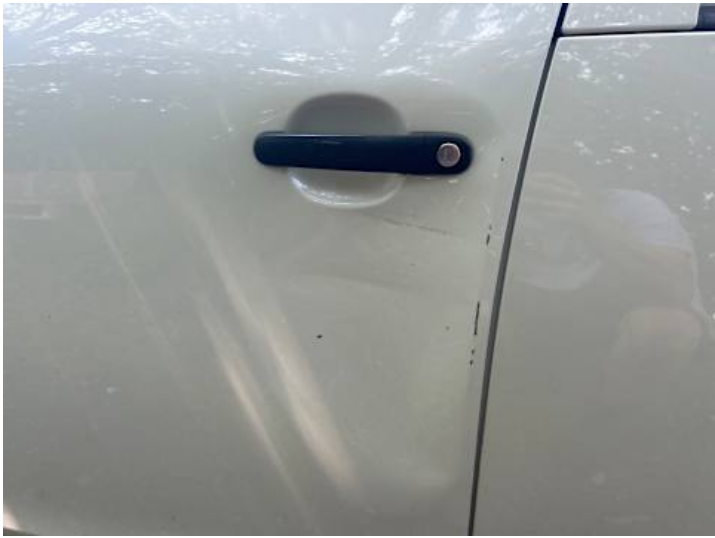
Fahrtür (Delle, Lackschaden)

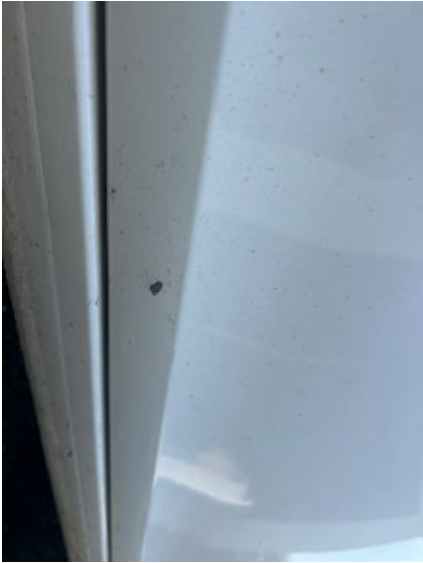
Beifahrtür (Kratzer, Lackschaden)

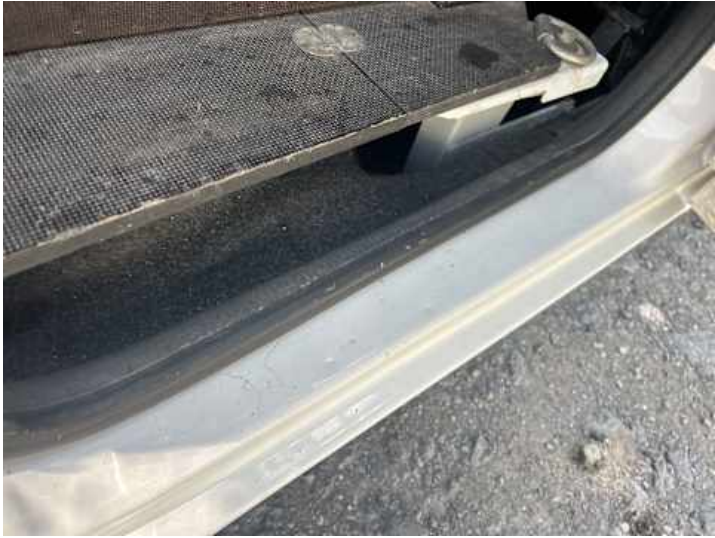
Türe hinten rechts (Delle)

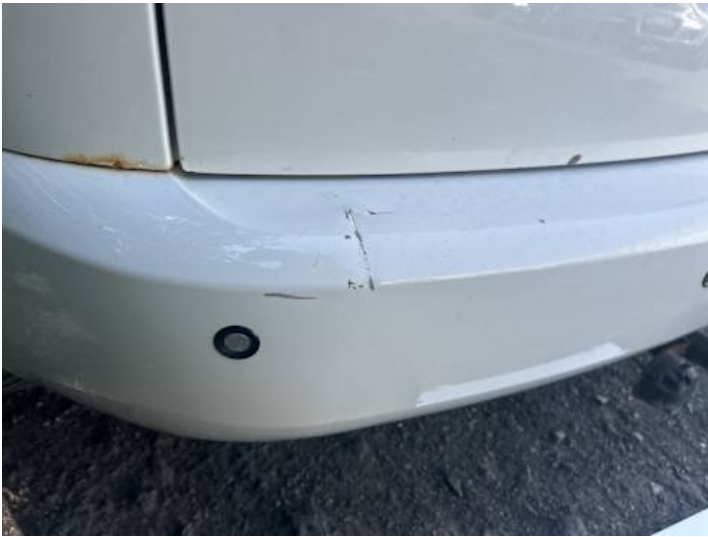
Stoßstange hinten (Kratzer, Spaltmaße ungenau)

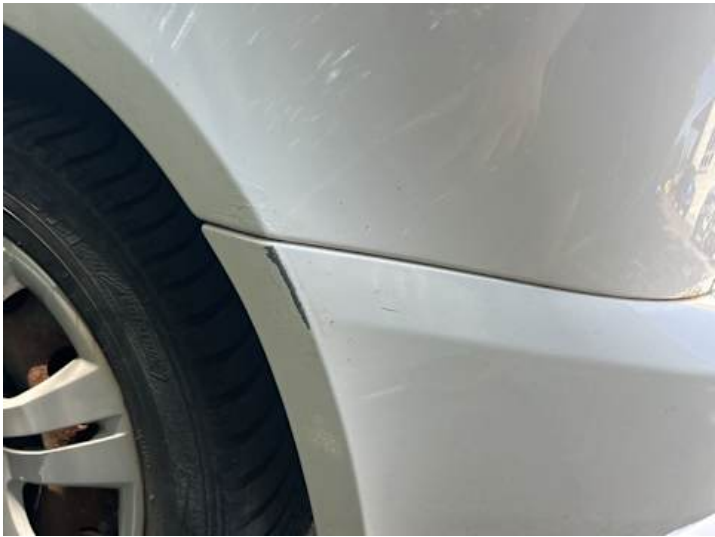
Stoßstange hinten (Kratzer, Lackschaden)

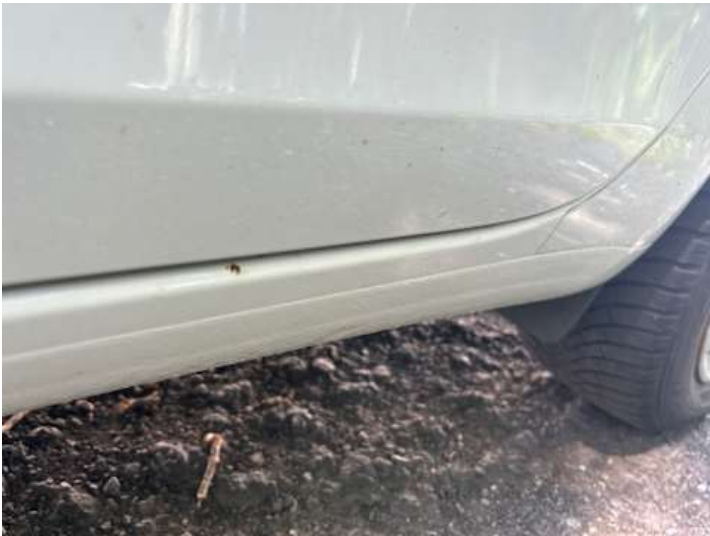
Schweller links (Rost)

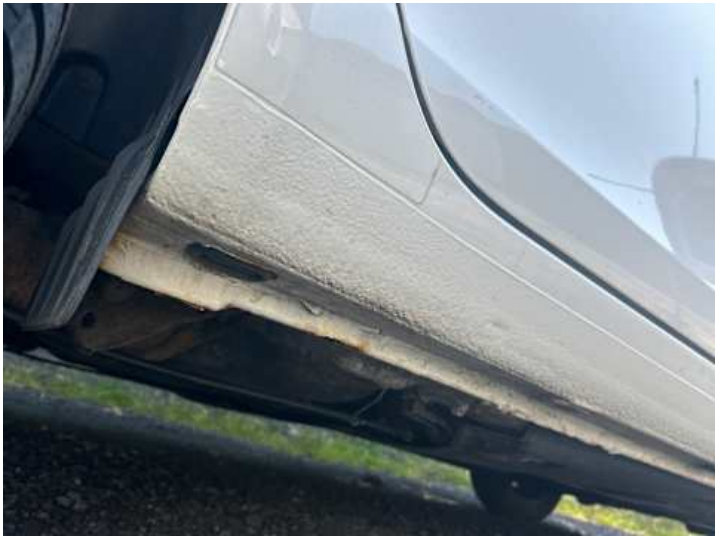
Schweller rechts (Rost)

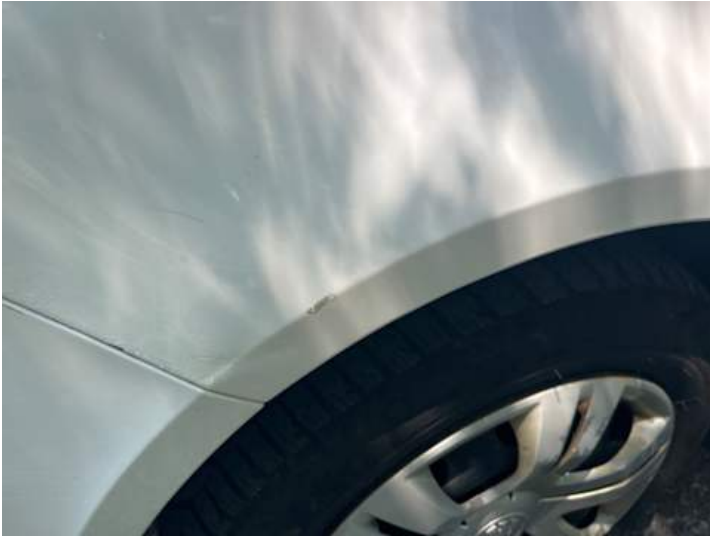
Kotflügel vorne links (Kratzer, Lackschaden, Delle)

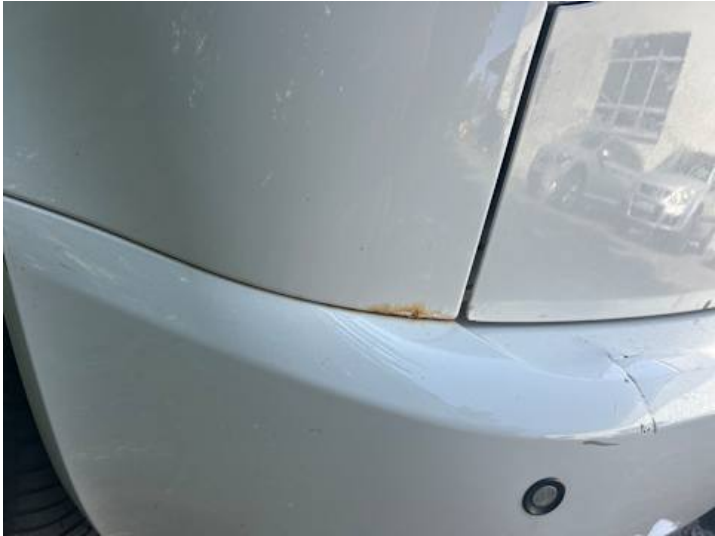
Seitenteil hinten links (Rost)

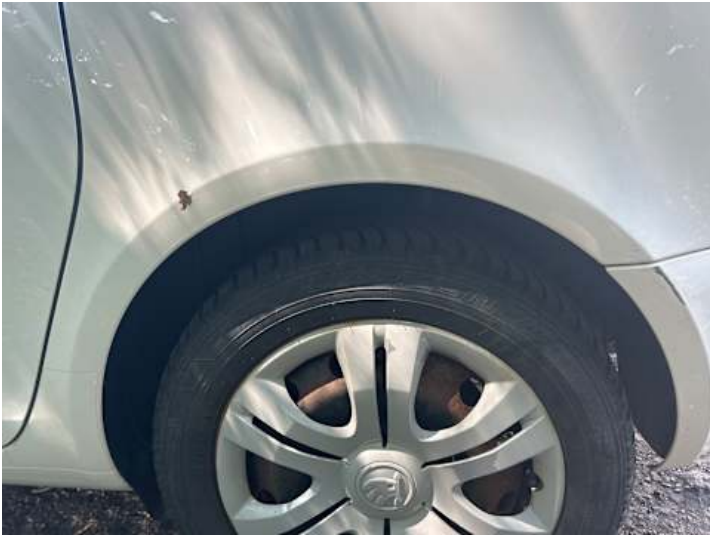
Seitenteil hinten links (Rost)

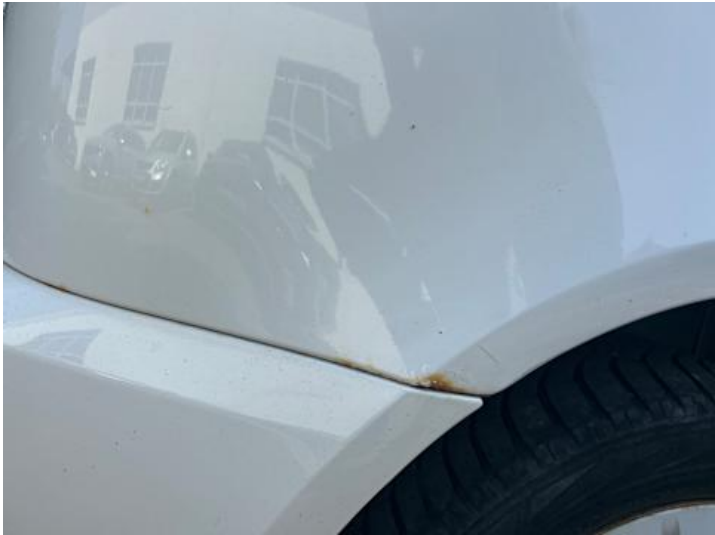
Seitenteil hinten rechts (Rost)

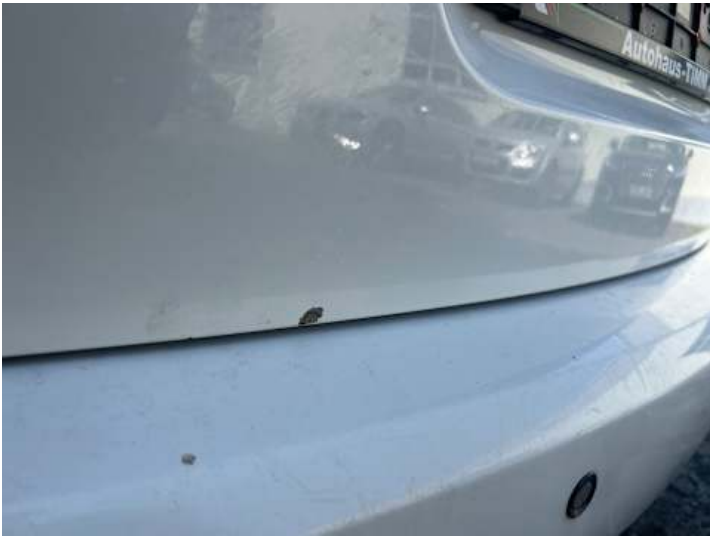
Heckklappe (Rost, Lackschaden)

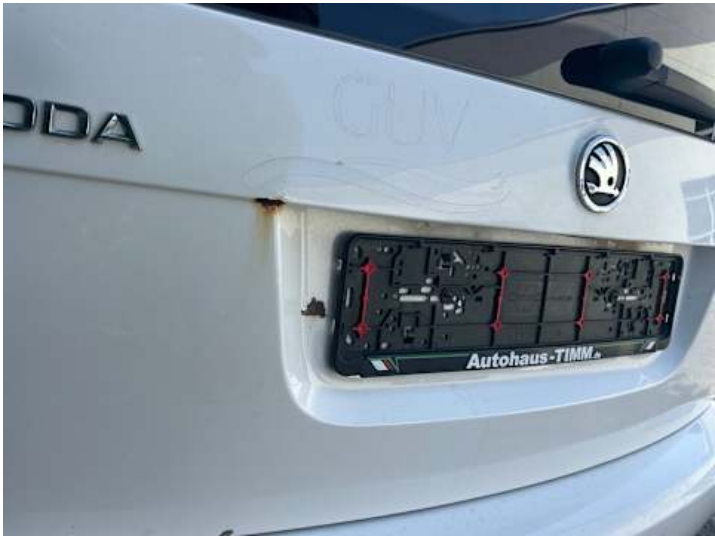
Heckklappe (Rost, Lackschaden)

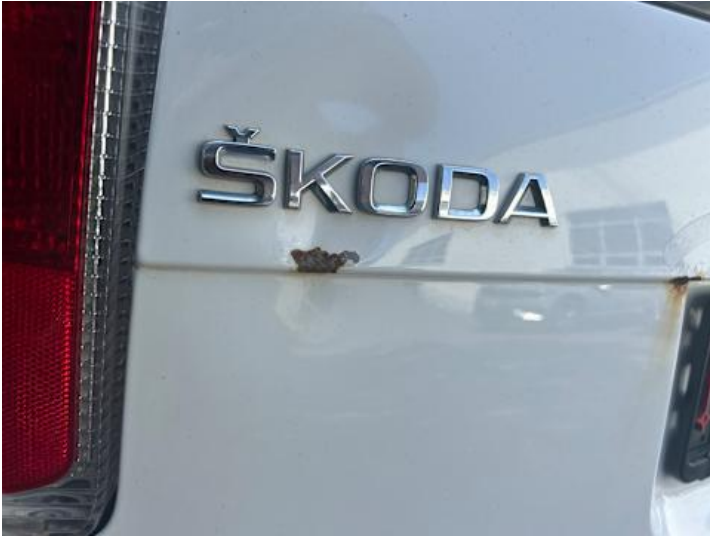
Heckklappe (Delle, Rost)

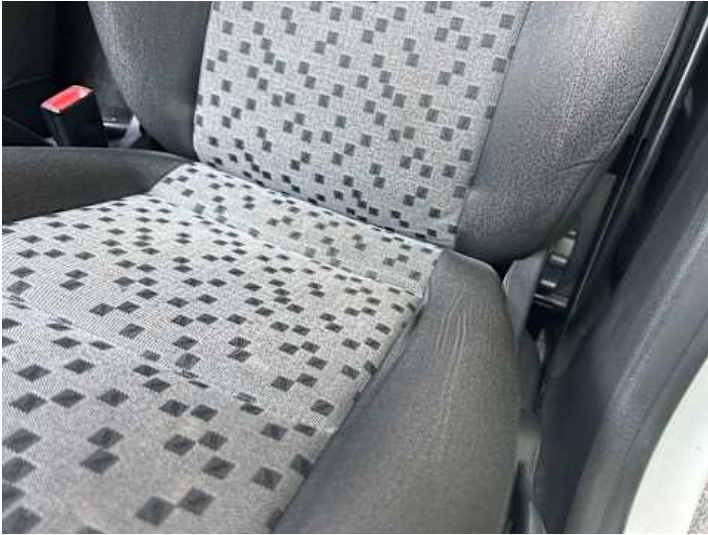
Innenraum (Verschleiß, Diverse Schäden)

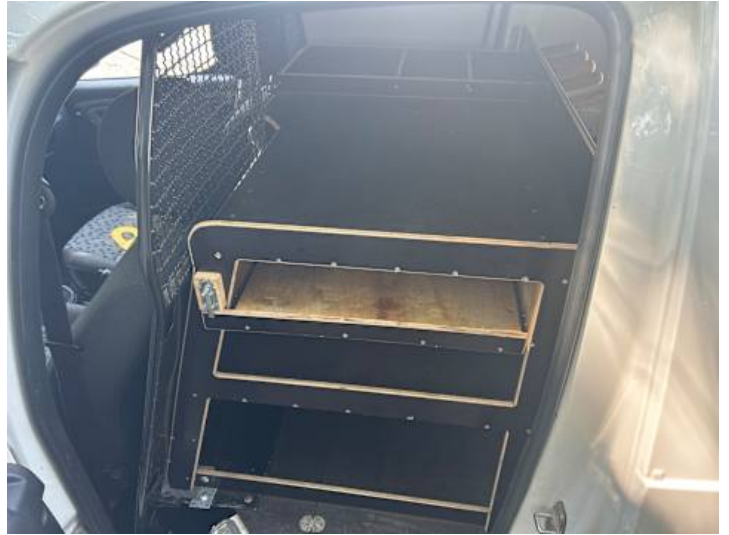
Innenraum (Verschleiß, Diverse Schäden)

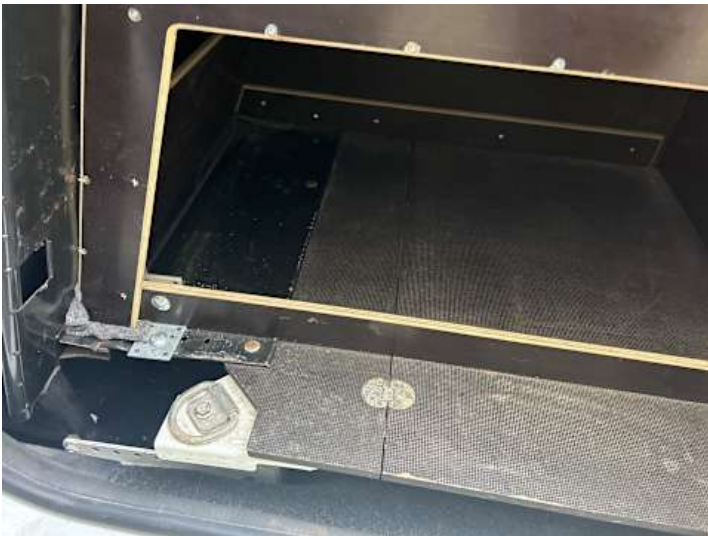
Innenraum (Verschleiß, Diverse Schäden)

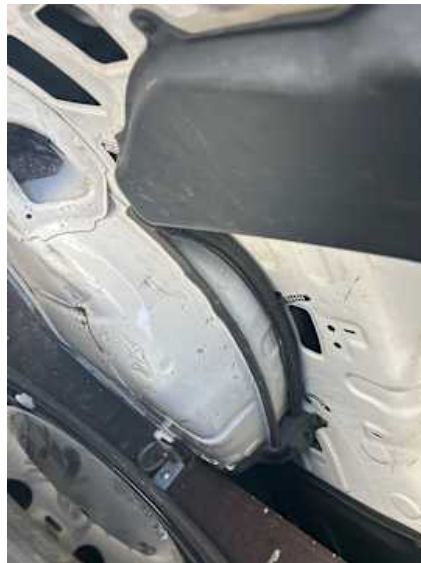
Innenraum (Verschleiß, Diverse Schäden)

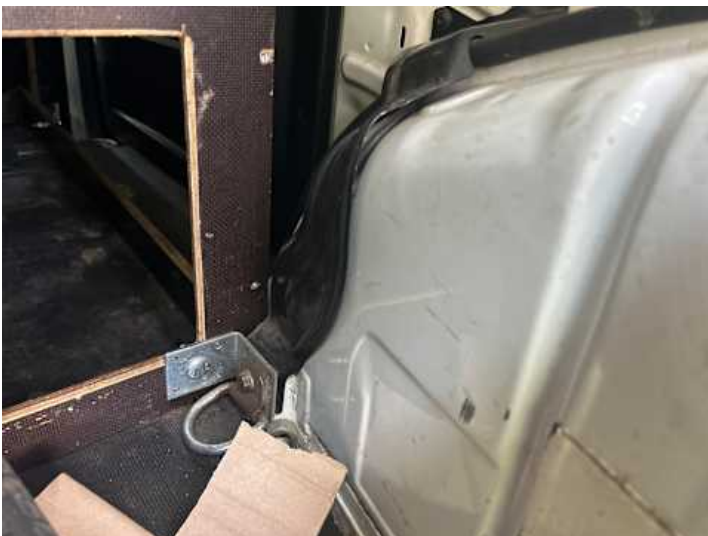
Innenraum (Verschleiß, Diverse Schäden)

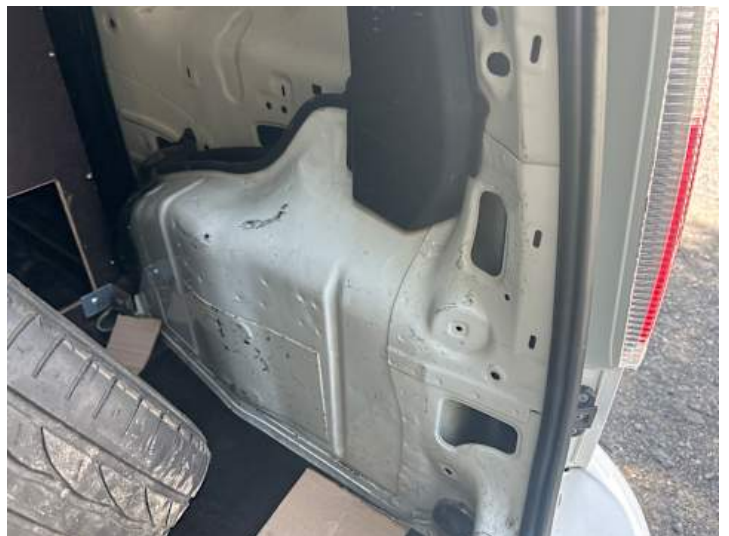
Innenraum (Verschleiß, Diverse Schäden)

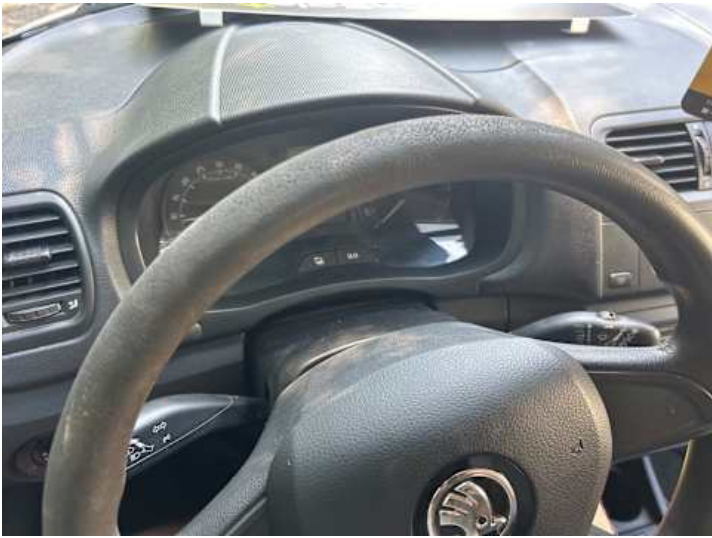
Innenraum (Verschleiß)
