Volkswagen Transporter FWD lang  
Doppelkabine

EZ 11/2018 | Pritschenwagen | Diesel | Schaltgetriebe | 263.587km  
Besteuerung: Regelbesteuert (Deutschland)  
Fahrzeugstandort: 92\*\*\*  
Fahrzeug aufgenommen am: 26.08.2026

# Hinweise zum Zustandsbericht

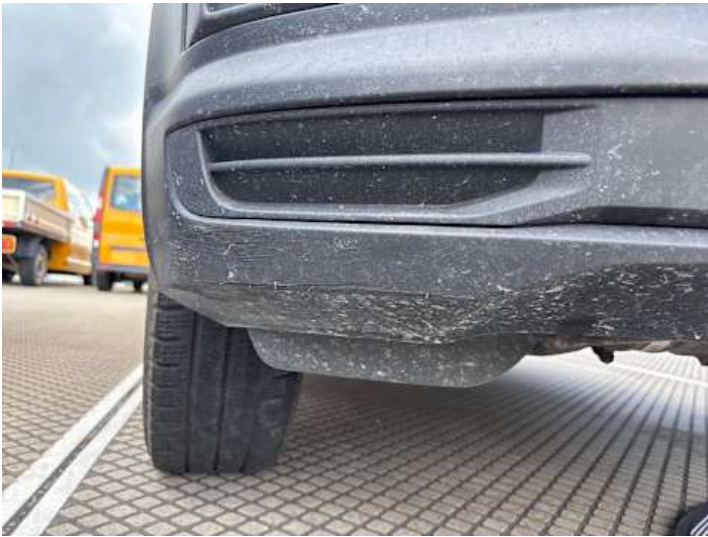
Stoßstange vorne (Kratzer)

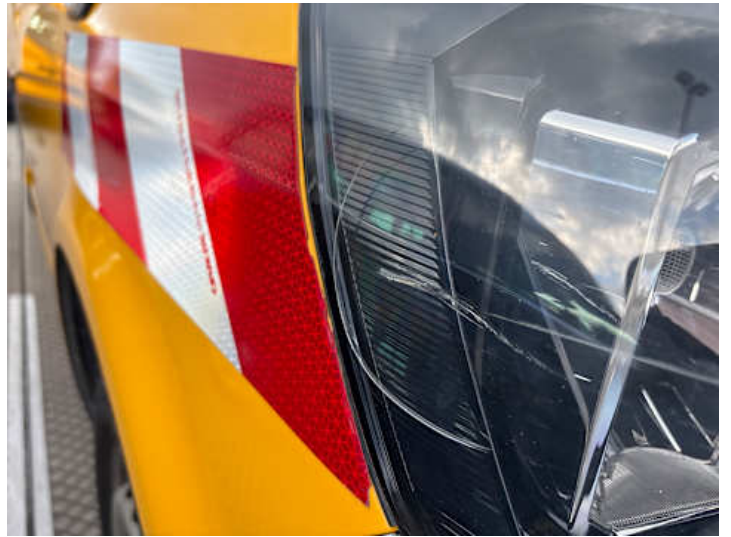
Scheinwerfer (rechts) (Riss/Bruch)

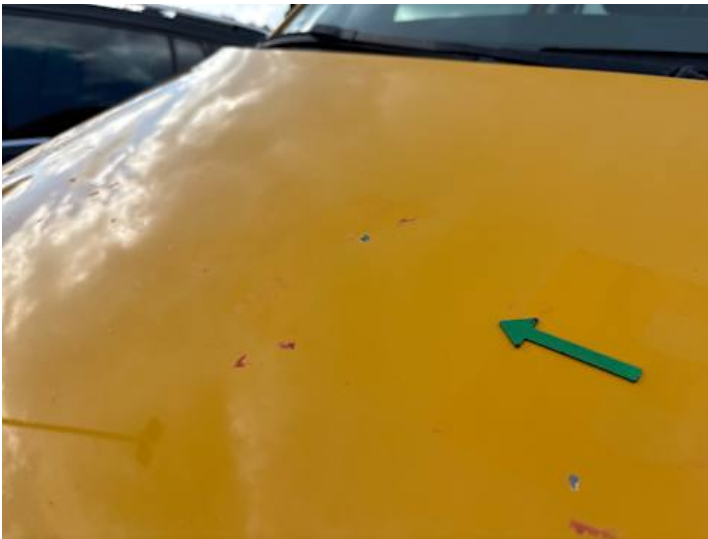
Motorhaube (Steinschlag)

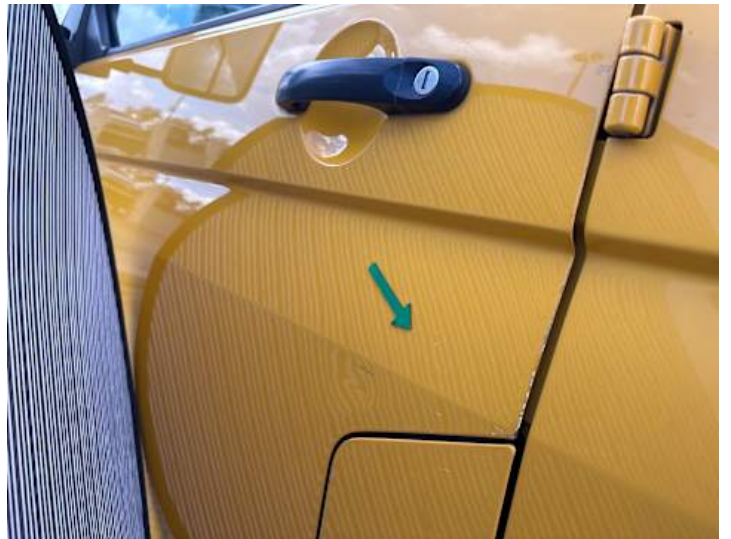
Fahrtür (Kratzer, Delle)

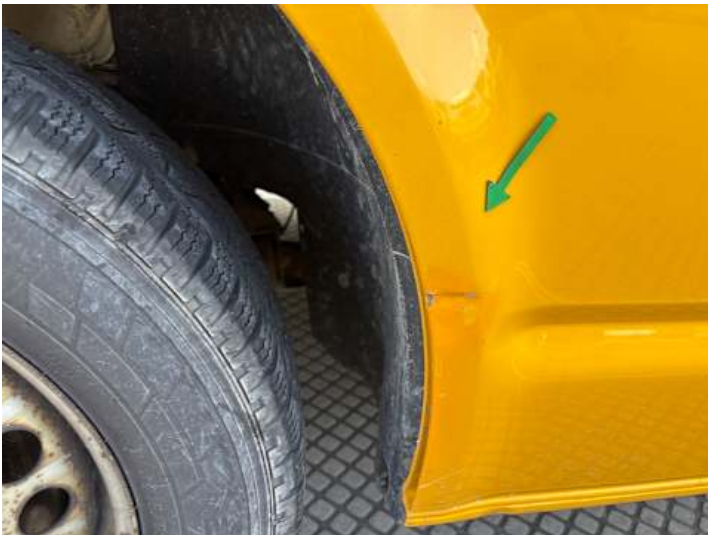
Fahrtür (Kratzer, Lackschaden, Unsachgemäß instand gesetzt)

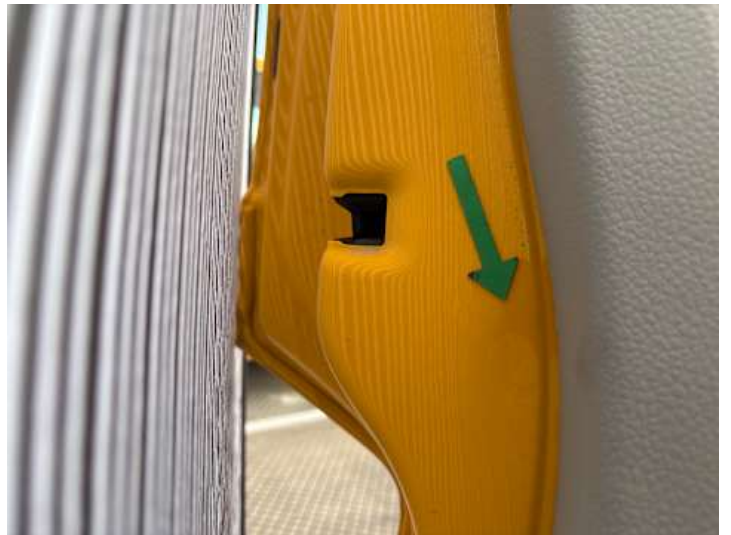
Fahrtür (Delle)

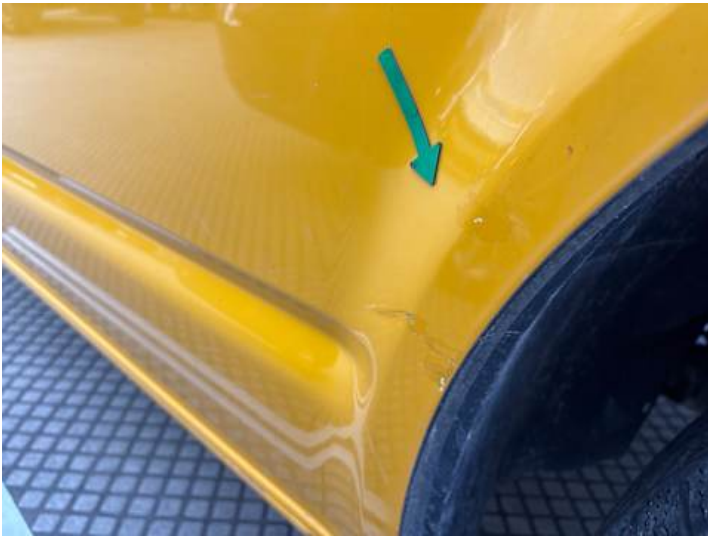
Beifahrertür (Kratzer, Lackschaden, Unsachgemäß instand gesetzt)

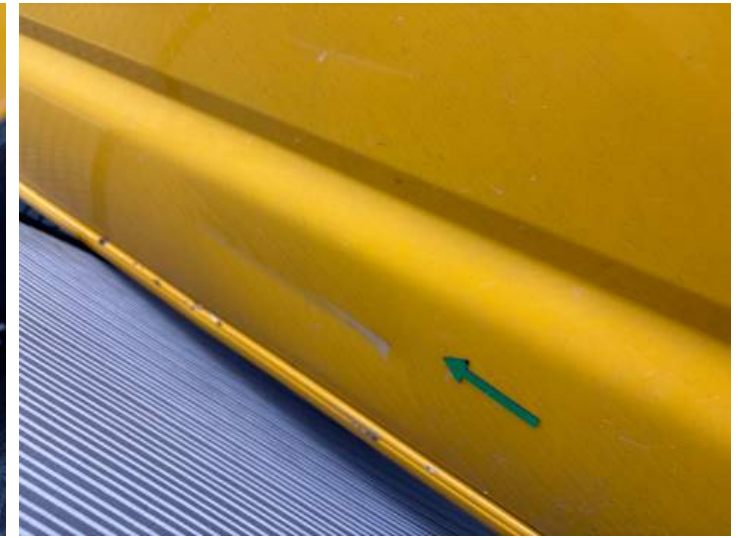
Türe hinten links (Kratzer, Delle)

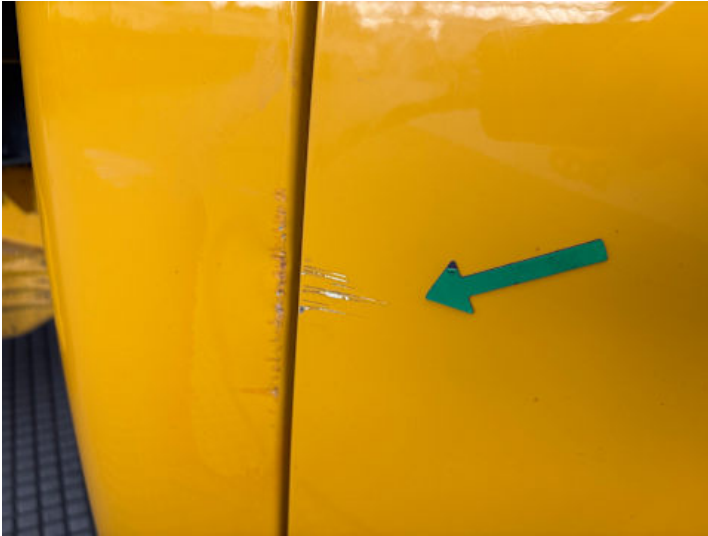
Türe hinten rechts (Kratzer)

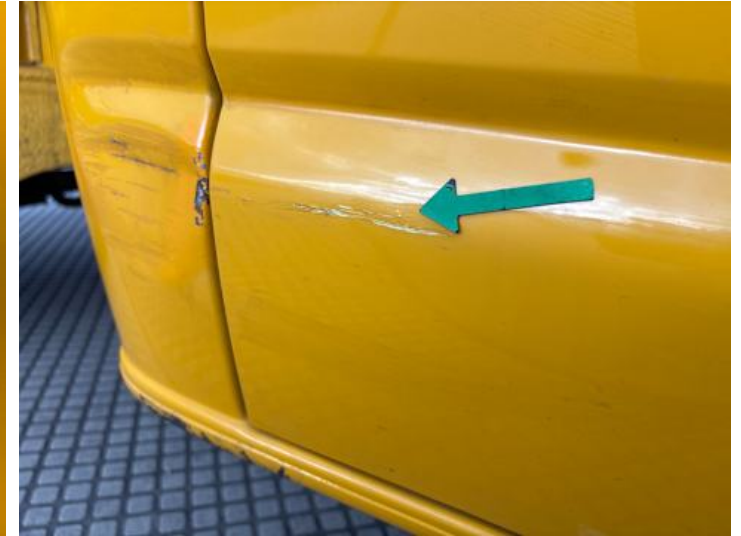
Türe hinten rechts (Kratzer)

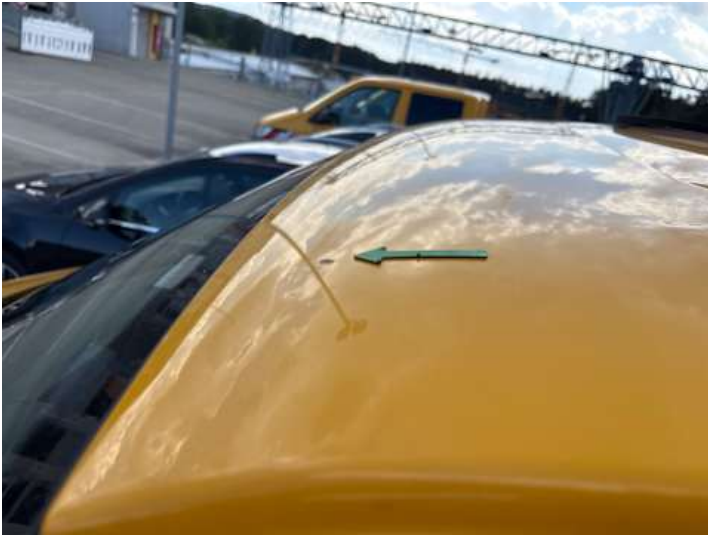
Dach (Steinschlag)

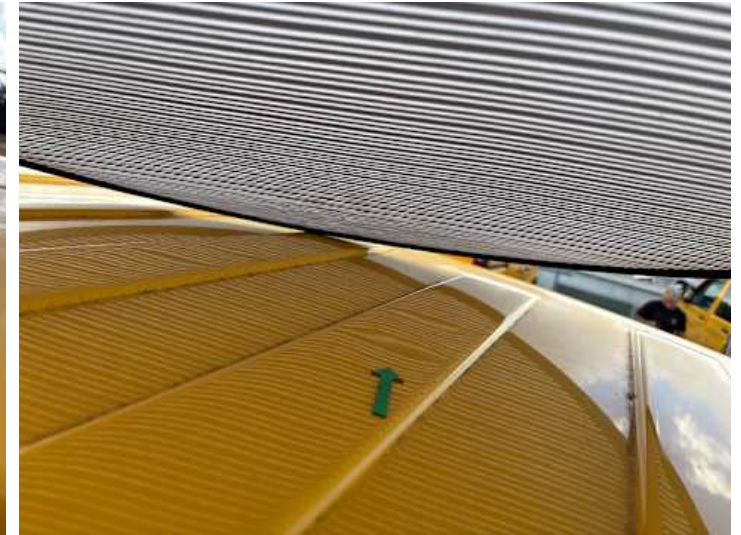
Dach (Delle)

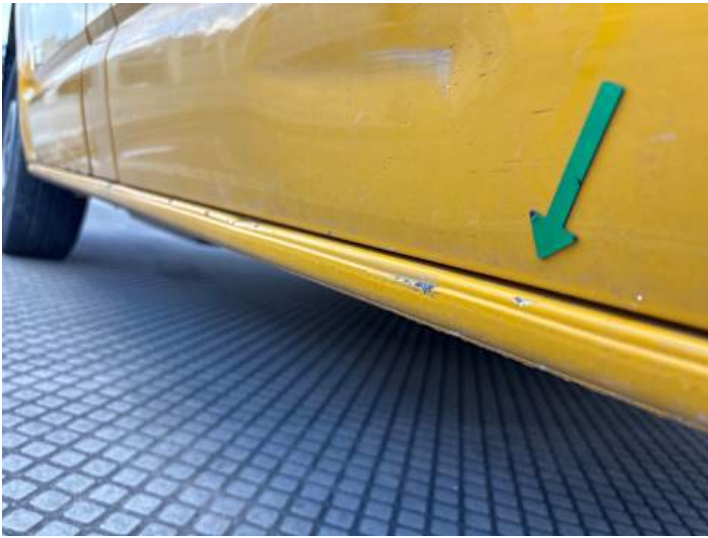
Schweller links (Kratzer)

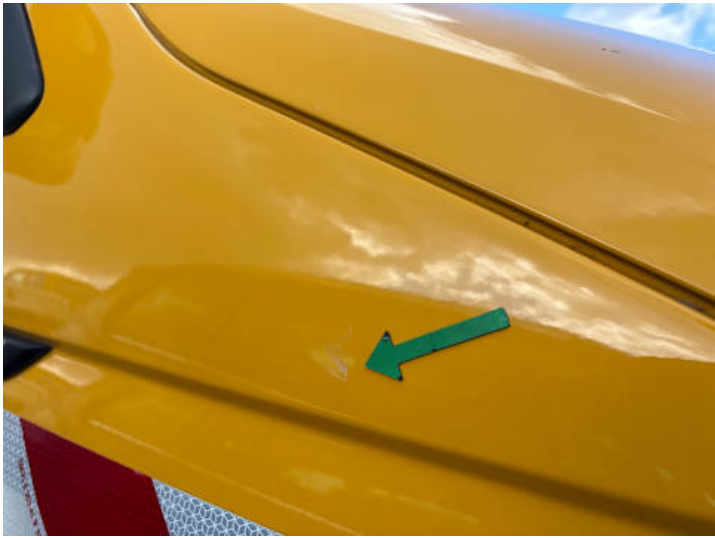
Kotflügel vorne rechts (Kratzer)

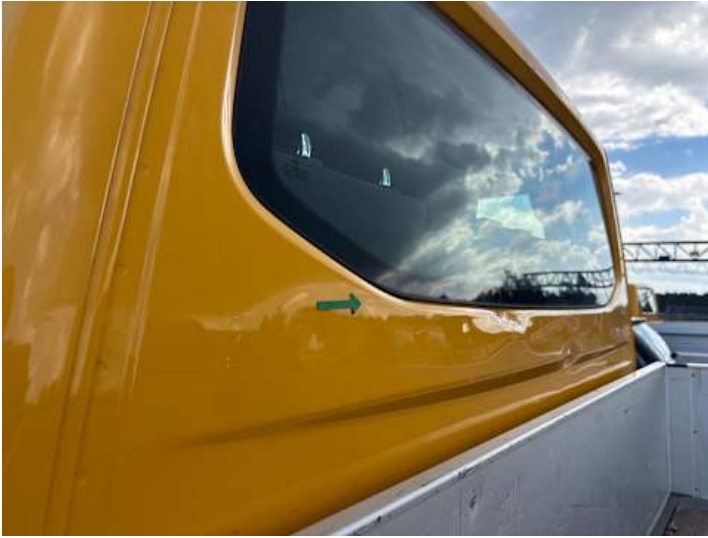
Seitenteil hinten rechts (Kratzer, Lackschaden, Verformung, Unsachgemäß instand gesetzt)

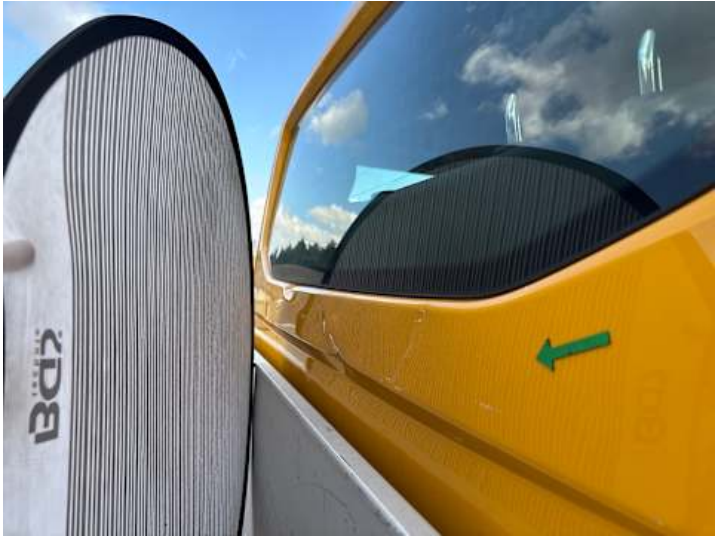
Seitenteil hinten rechts (Kratzer, Lackschaden, Verformung, Unsachgemäß instand gesetzt)

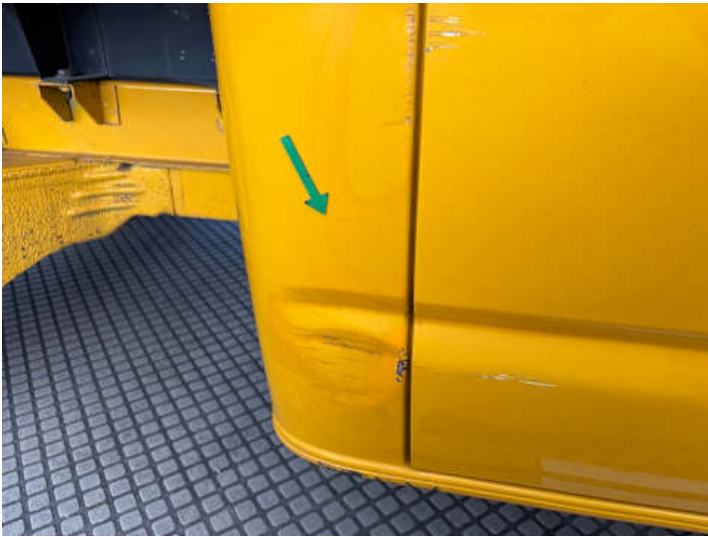
Seitenteil hinten rechts (Kratzer, Lackschaden, Verformung, Unsachgemäß instand gesetzt)

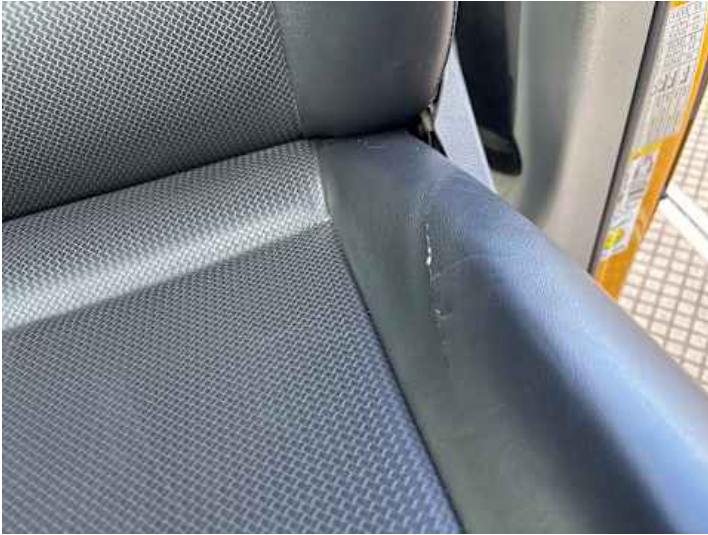
Innenraum (Verschleiß)

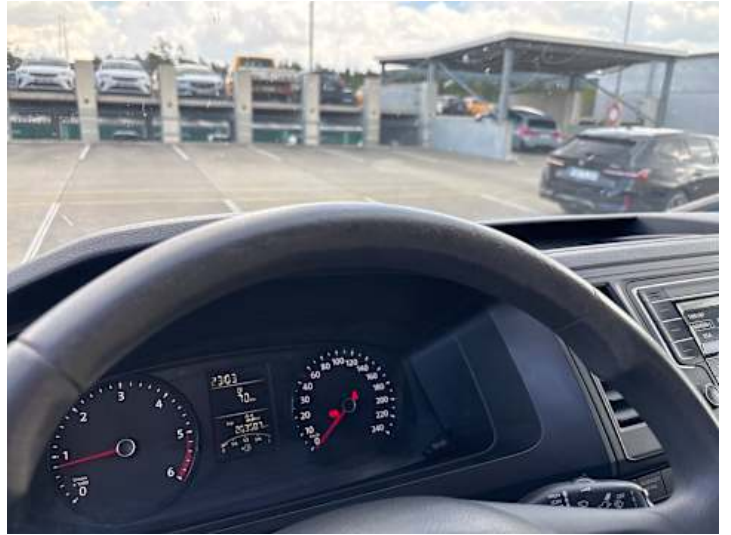
Innenraum (Verschleiß)
