## Mercedes-Benz ML 350 BlueEfficiency

EZ 07/2014 | Geländewagen | Benzin | Automatikgetriebe | 205.024km

Fahrzeug aufgenommen am: 10.07.2026

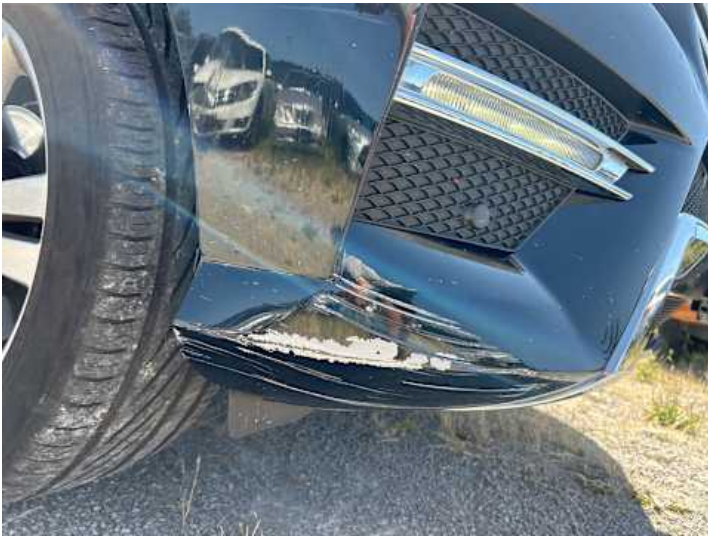
Stoßstange vorne (Kratzer, Lackschaden)

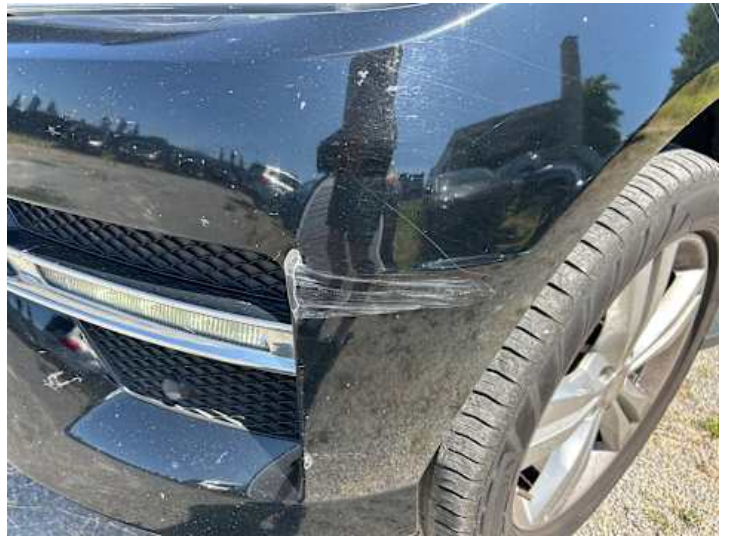
Stoßstange vorne (Kratzer, Lackschaden)

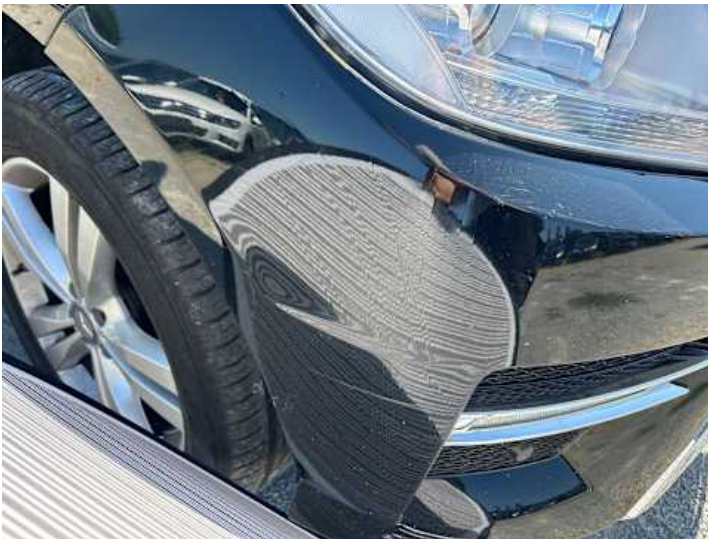
Stoßstange vorne (Lackschaden, Unsachgemäß instand gesetzt)

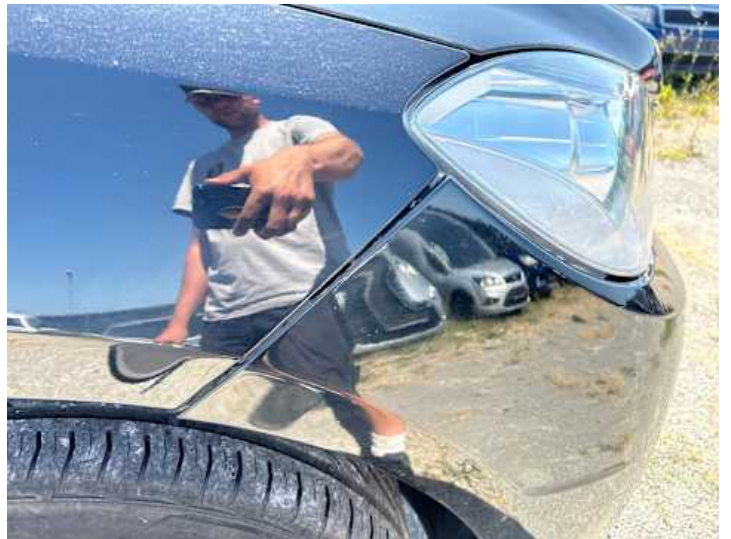
Stoßstange vorne (Spaltmaße ungenau)

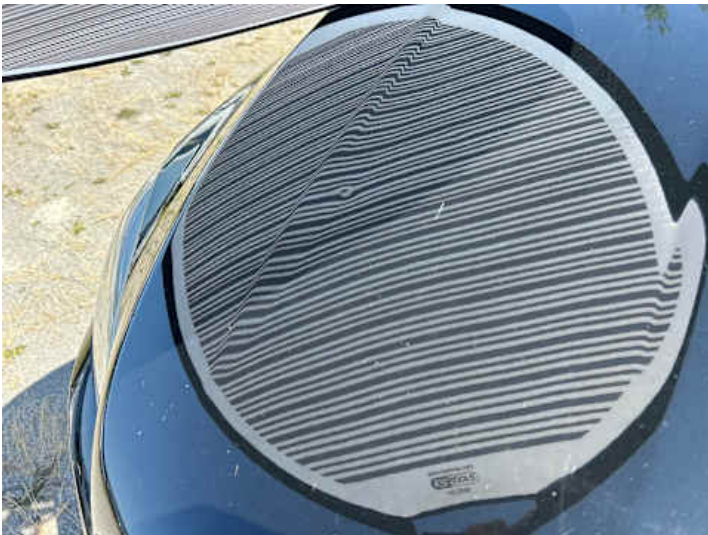
Motorhaube (Delle)

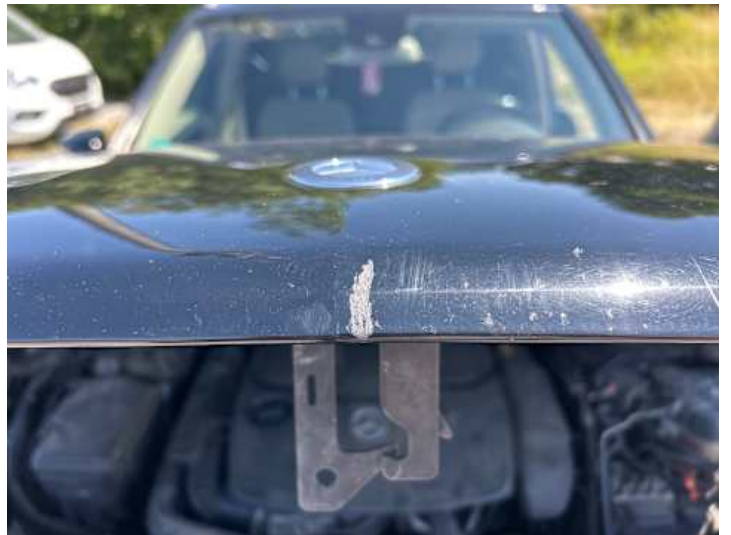
Motorhaube (Lackschaden)

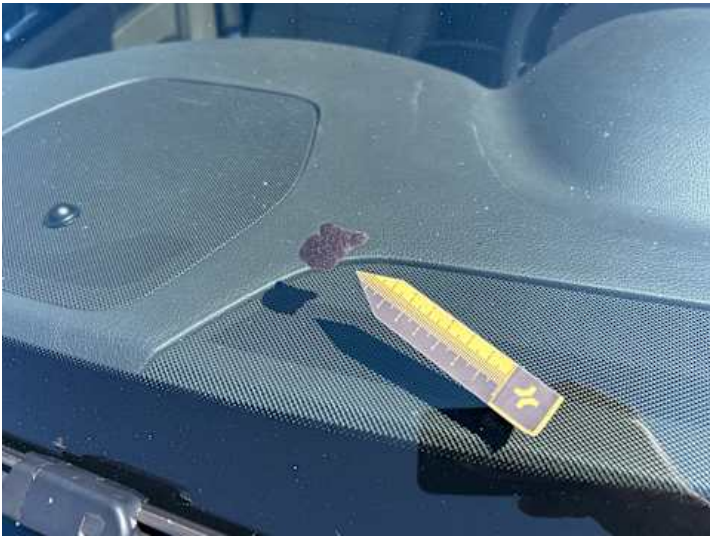
Windschutzscheibe (Anderer Schaden): Reparaturschaden

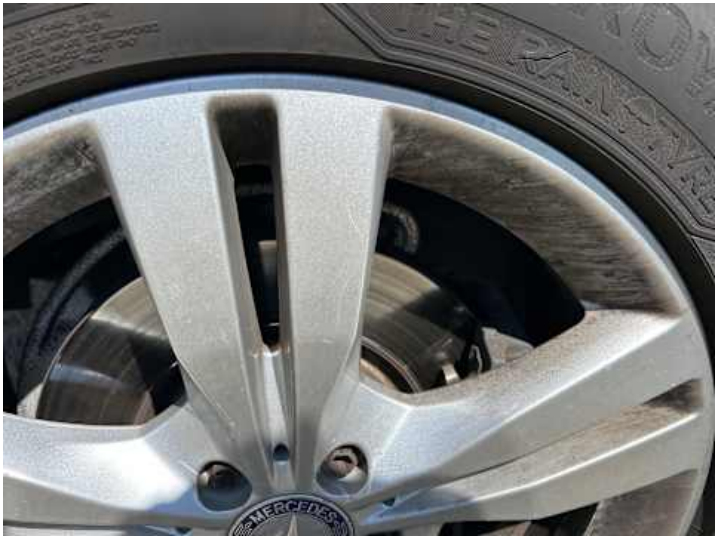
Rad (Kratzer)

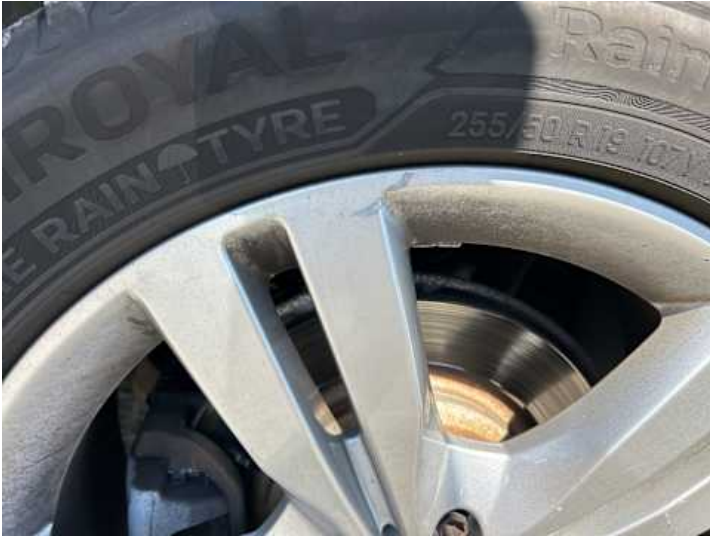
Rad (Kerben, Kratzer)

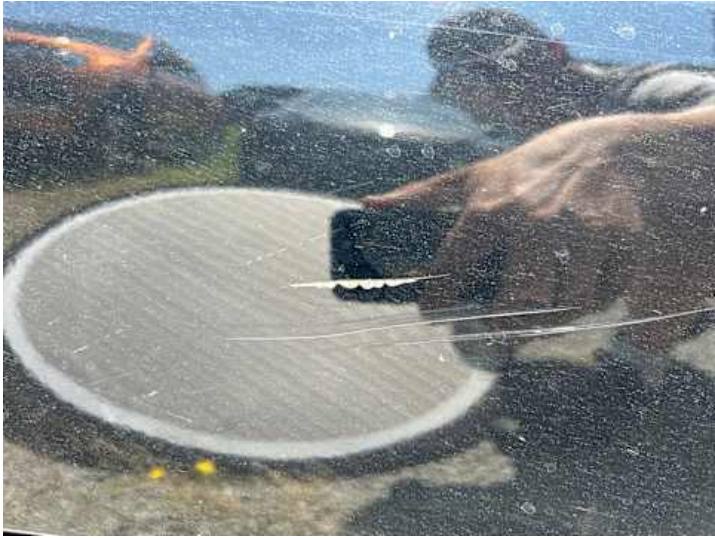
Fahrtür (Delle, Kratzer, Lackschaden)

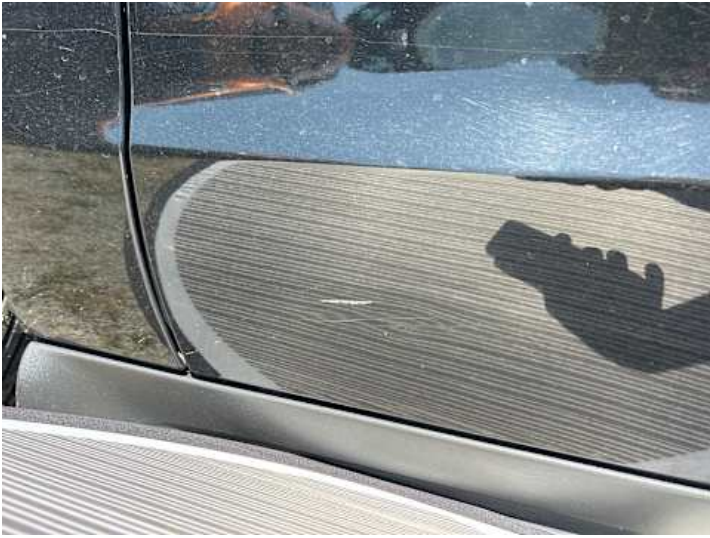
Fahrtür (Delle, Kratzer, Lackschaden)

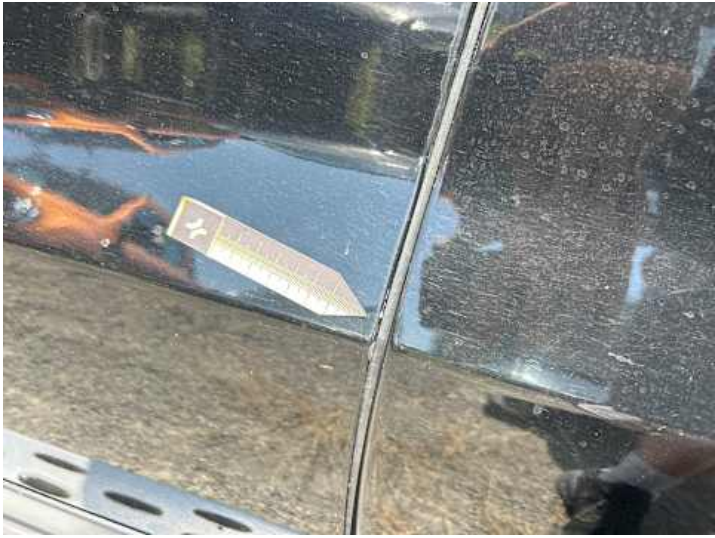
Fahrtür (Kratzer)

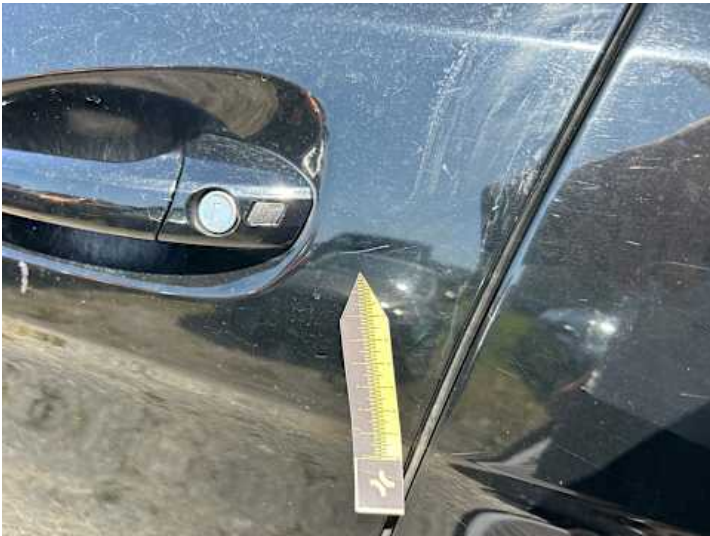
Fahrrertür (Kratzer)

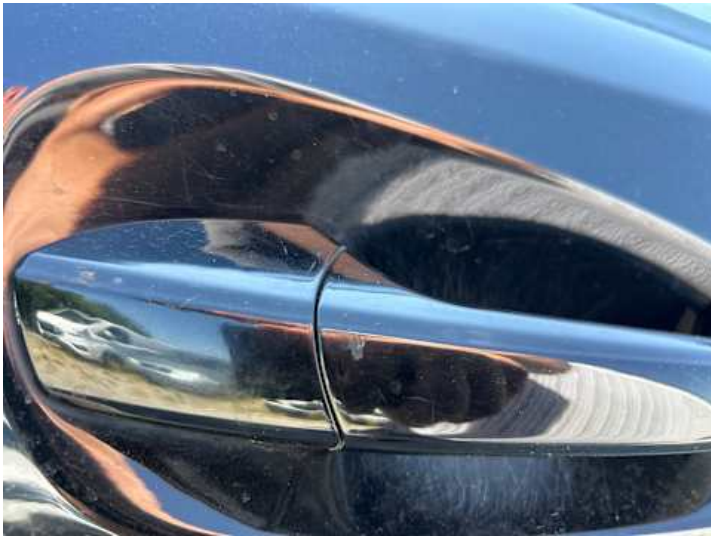
Beifahrertür (Kratzer)

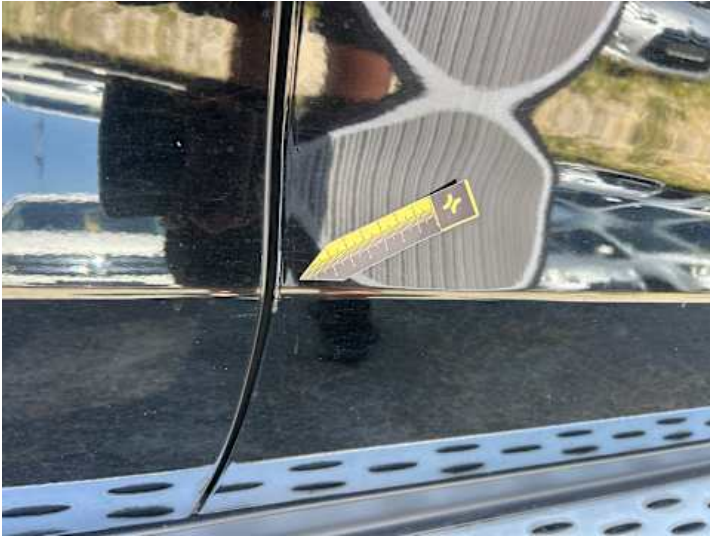
Beifahrertür (Kratzer)

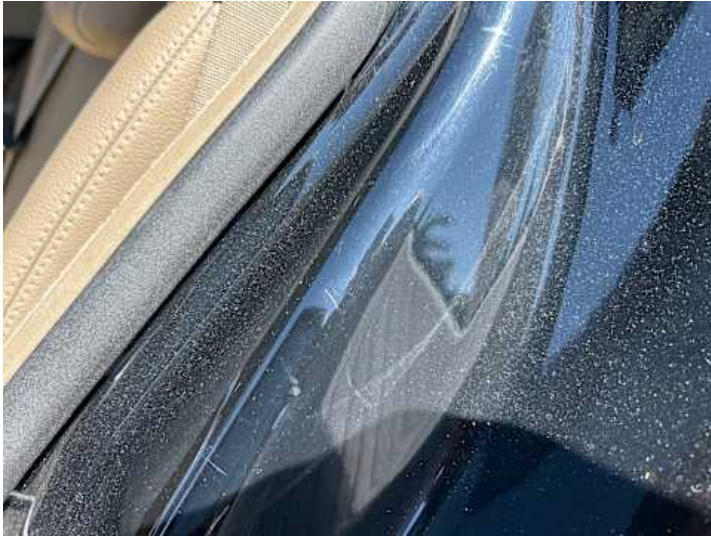
Türe hinten links (Kratzer)

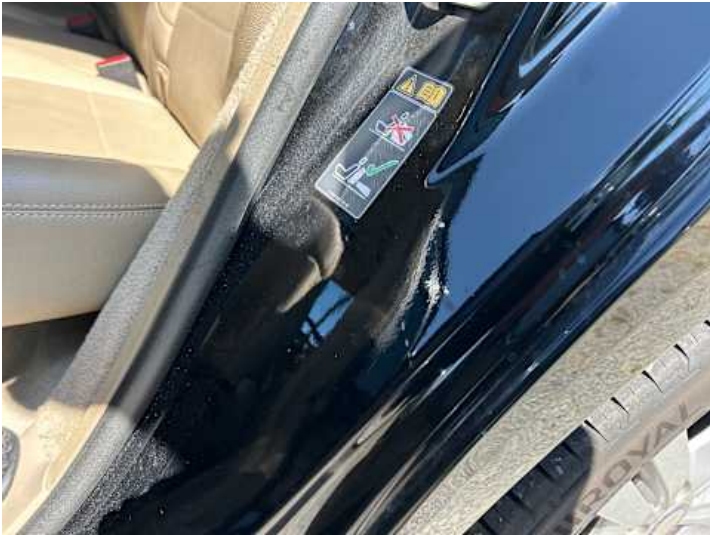
Türe hinten links (Kratzer)

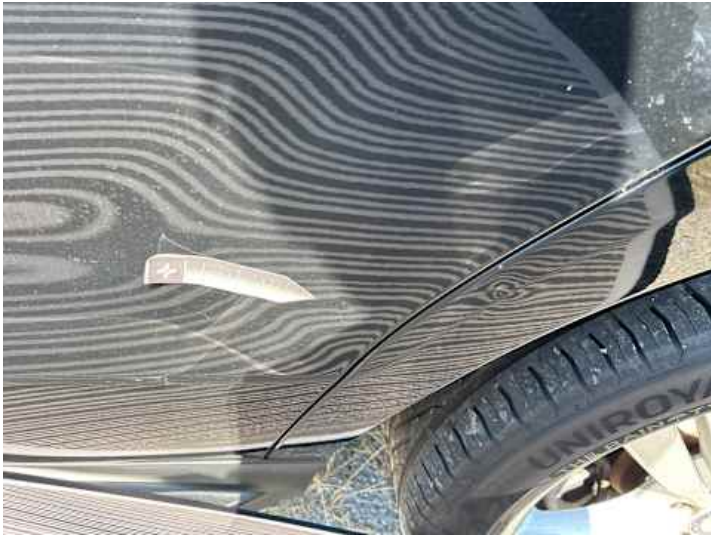
Türe hinten links (Delle)

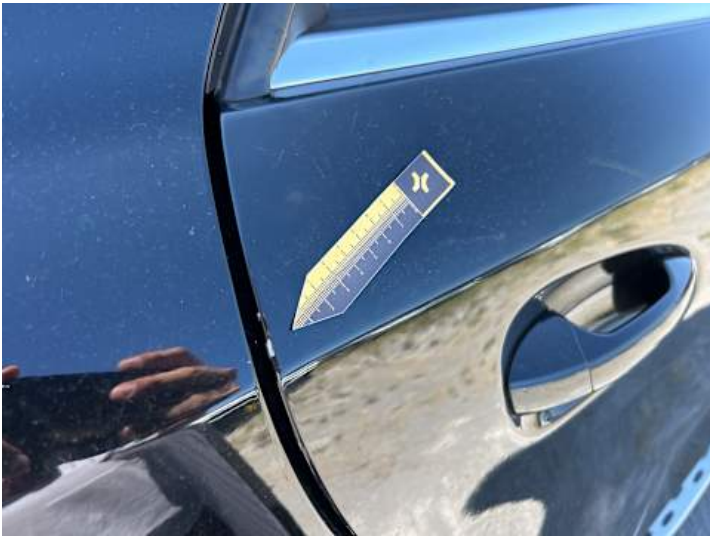
Türe hinten rechts (Kratzer)

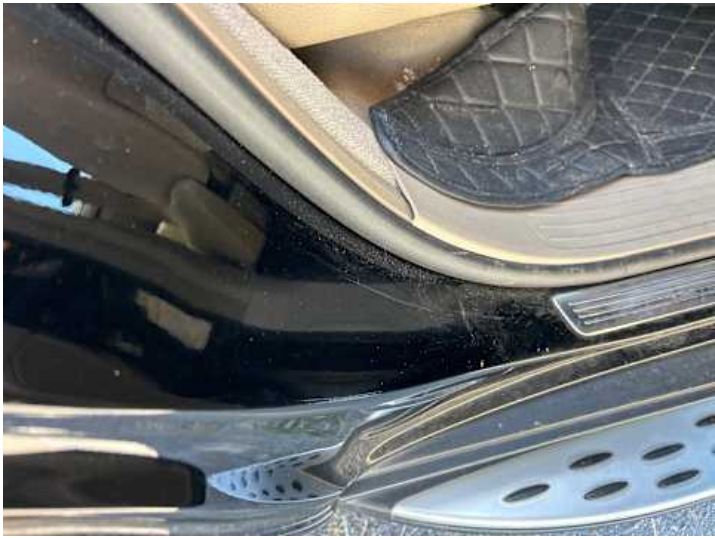
Türe hinten rechts (Kratzer)

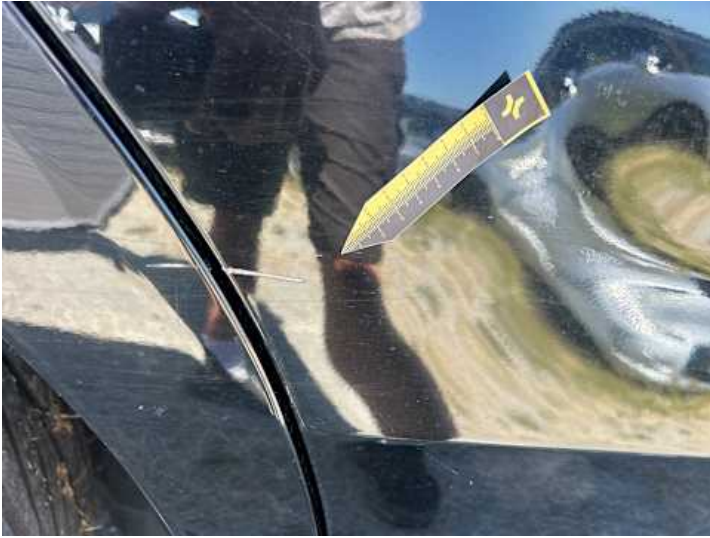
Türe hinten rechts (Delle, Kratzer)

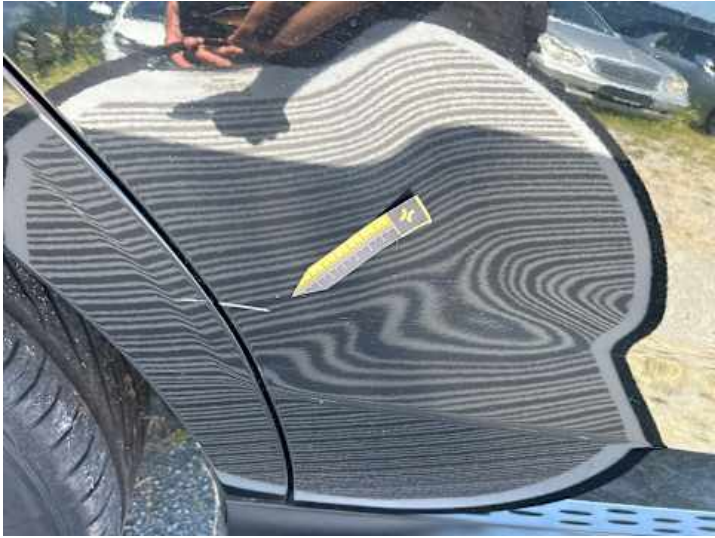
Türe hinten rechts (Delle, Kratzer)

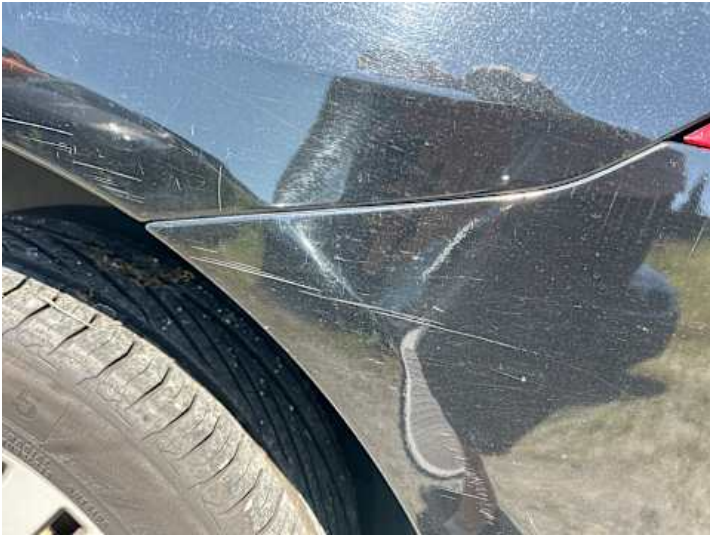
Stoßstange hinten (Kratzer)

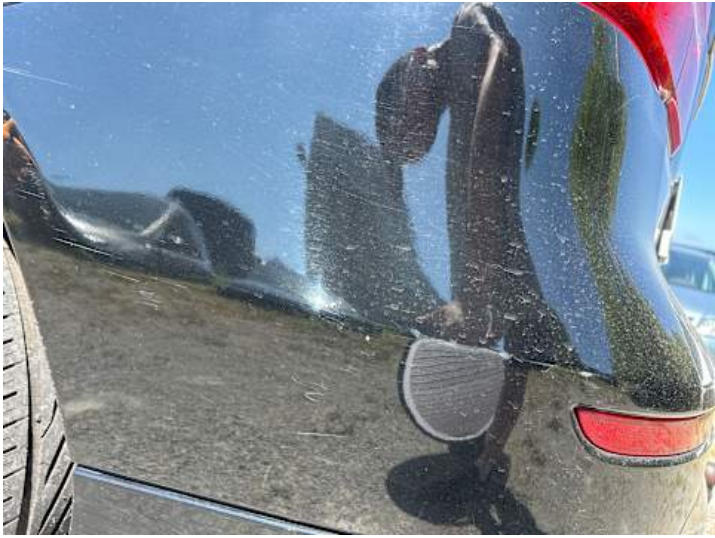
Stoßstange hinten (Kratzer)

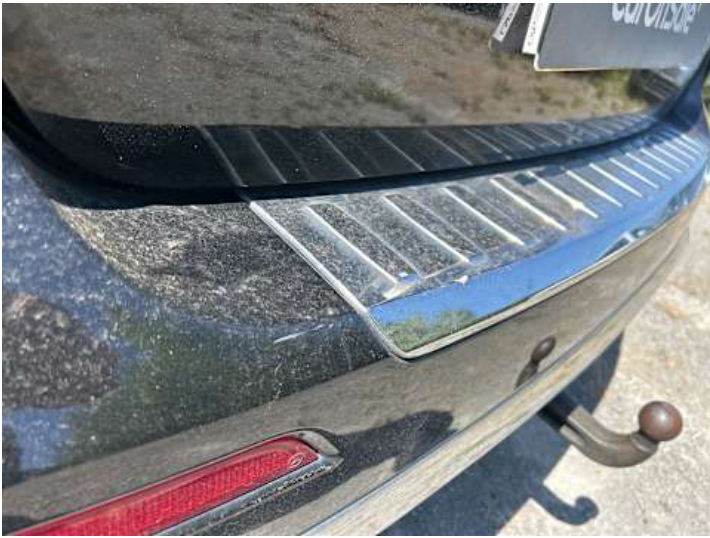
Stoßstange hinten (Kratzer)

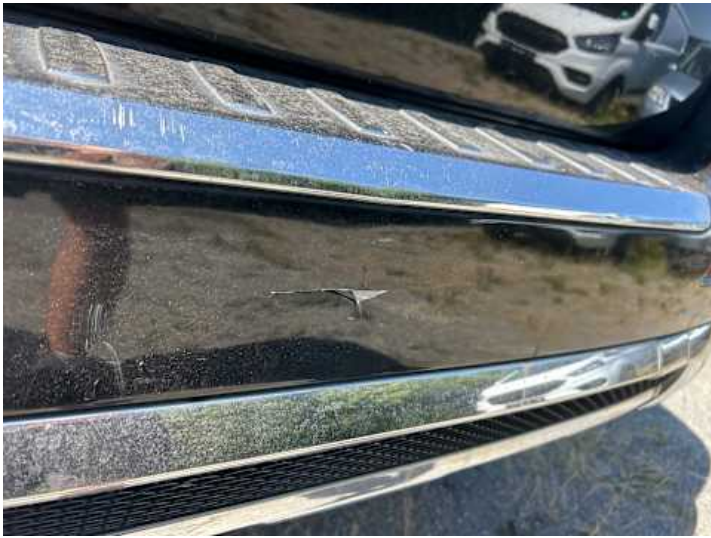
Stoßstange hinten (Riss/Bruch, Lackschaden)

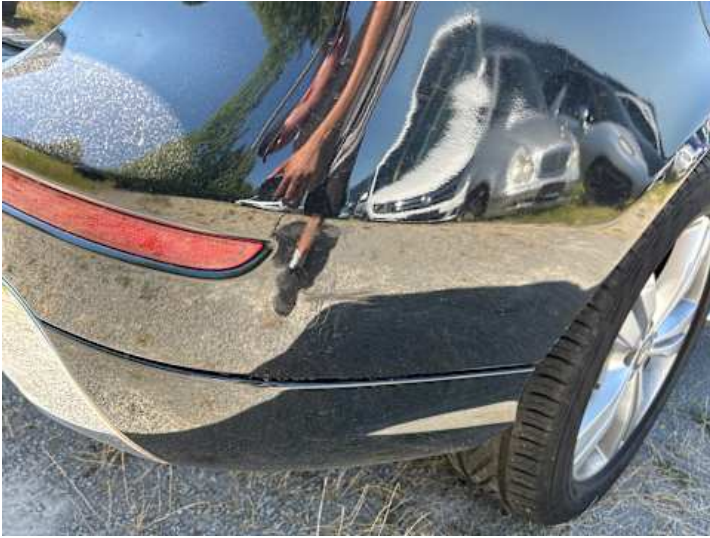
Stoßstange hinten (Kratzer)

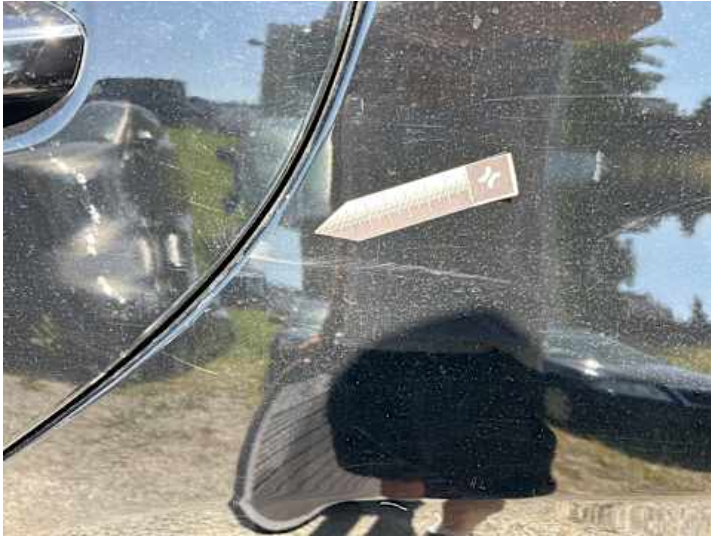
Seitenteil hinten links (Kratzer)

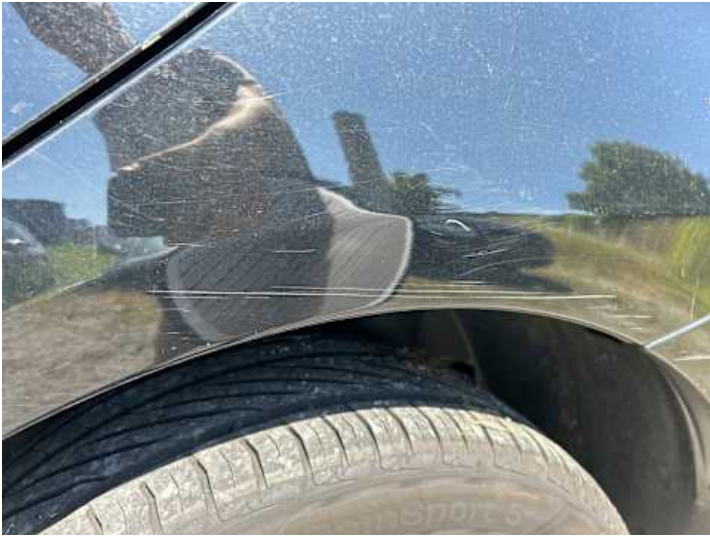
Seitenteil hinten links (Delle, Kratzer)

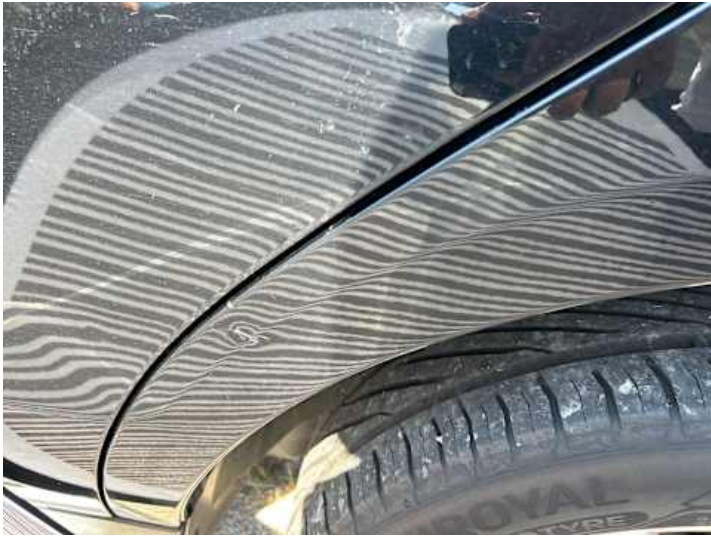
Seitenteil hinten links (Delle, Kratzer)

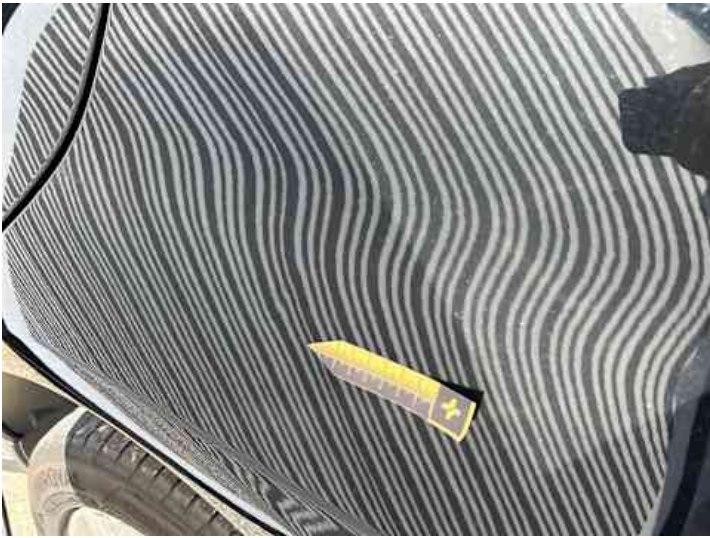
Seitenteil hinten links (Delle)

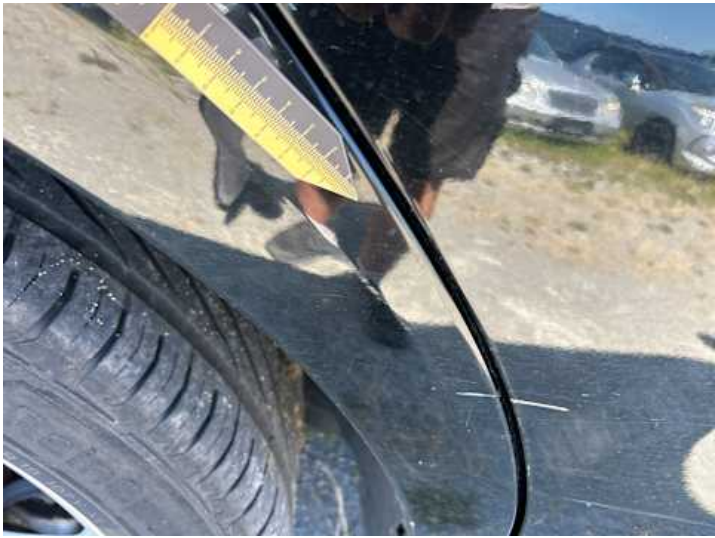
Seitenteil hinten rechts (Kratzer)

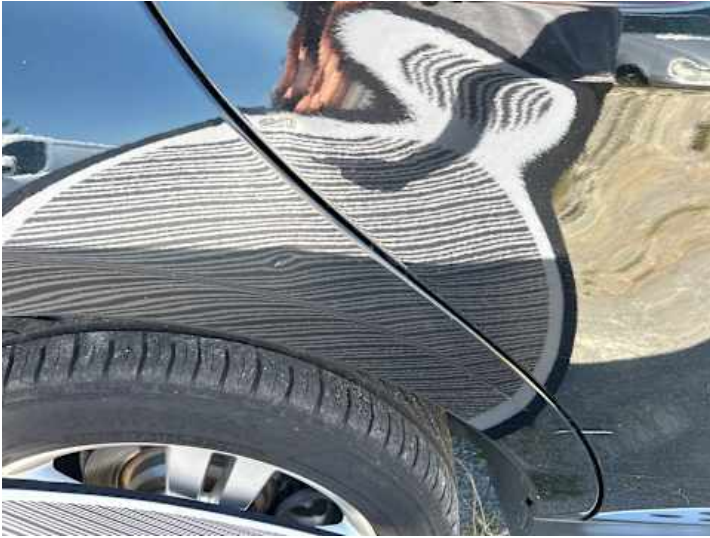
Seitenteil hinten rechts (Delle, Kratzer)

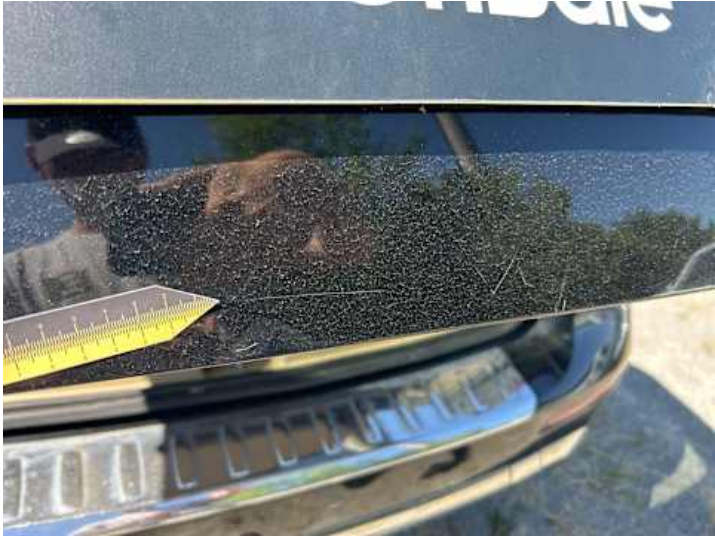
Heckklappe (Kratzer)

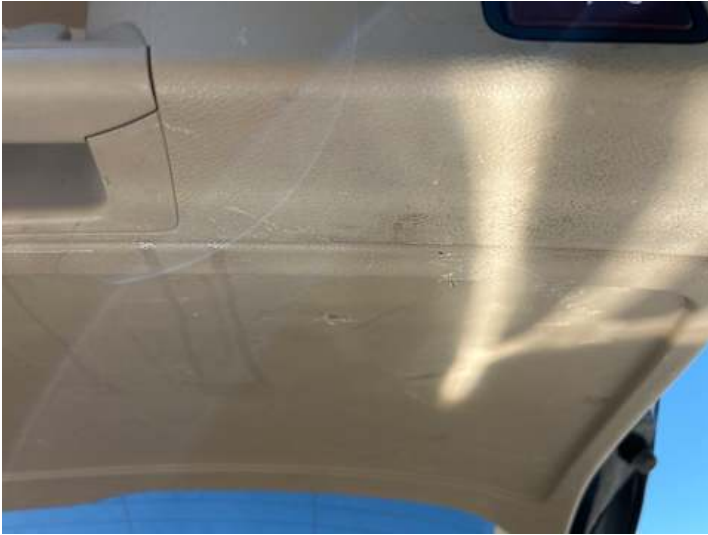
Innenraum (Kratzer)

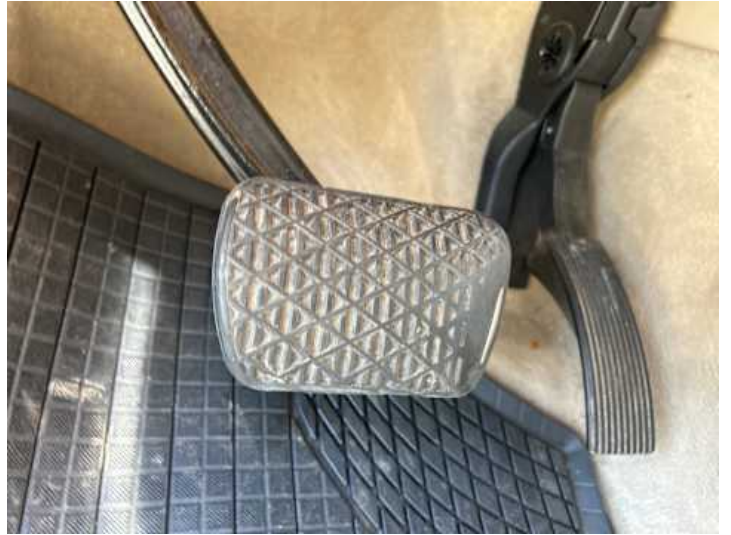
Innenraum (Verschleiß)

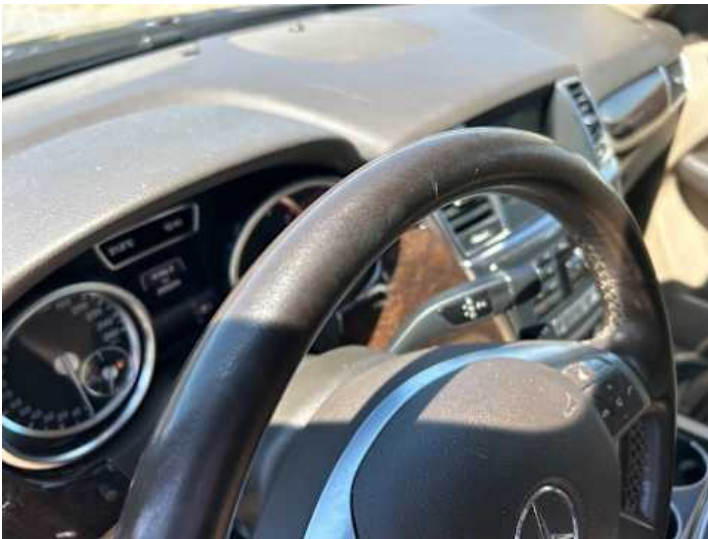
Innenraum (Verschleiß, Diverse Schäden)

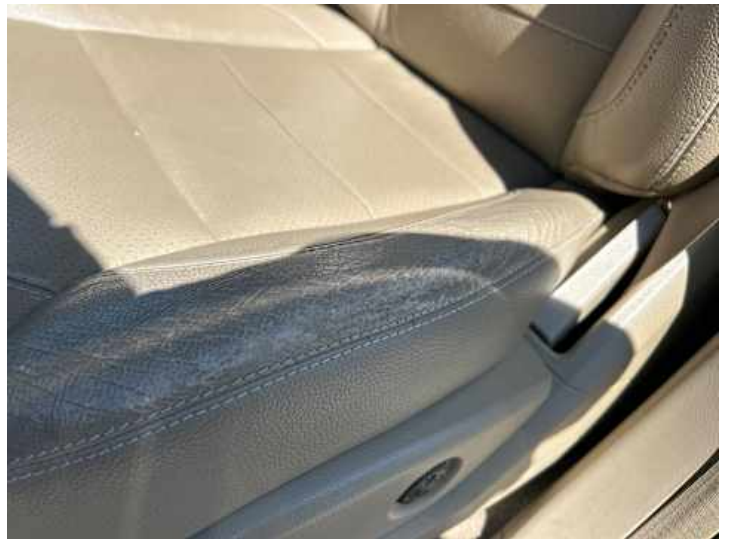
Innenraum (Verschleiß, Diverse Schäden)
