## Volkswagen Caddy Soccer Trendline

EZ 09/2014 | Van | Diesel | Schaltgetriebe | 286.650km  
Besteuerung: Differenzbesteuert (§25a UStG)  
Fahrzeugstandort: 37\*\*\*  
Fahrzeug aufgenommen am: 04.08.2026

# Hinweise zum Zustandsbericht

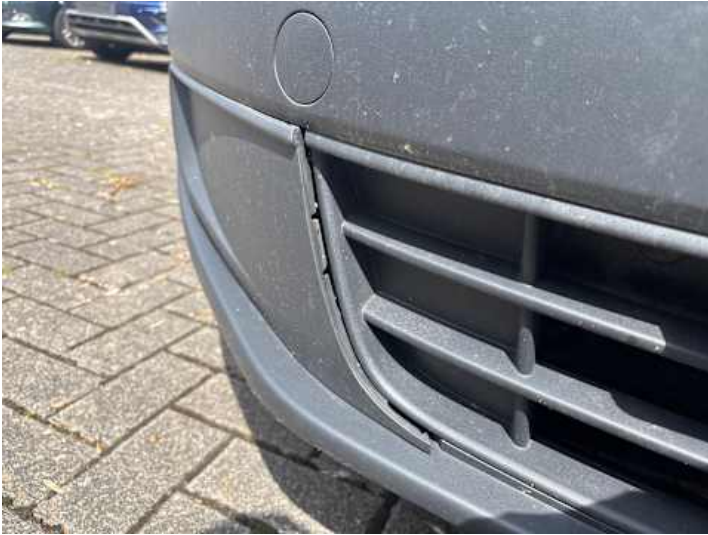
Stoßstange vorne (Spaltmaße ungenau)

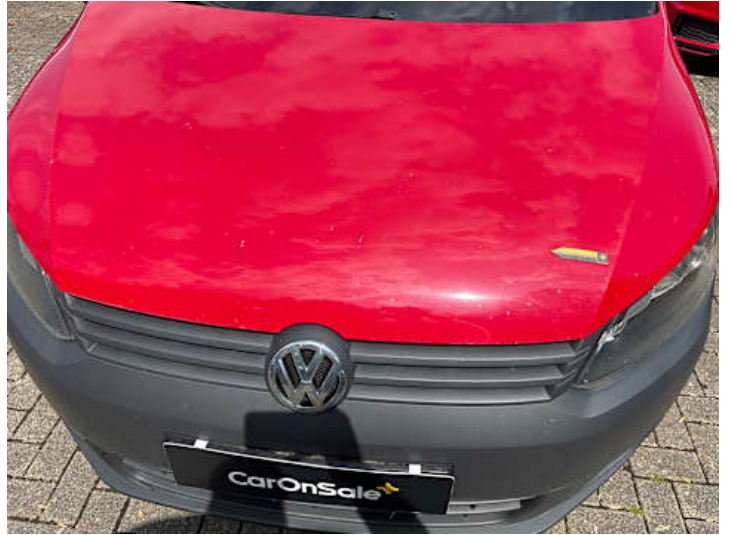
Motorhaube (Steinschlag)

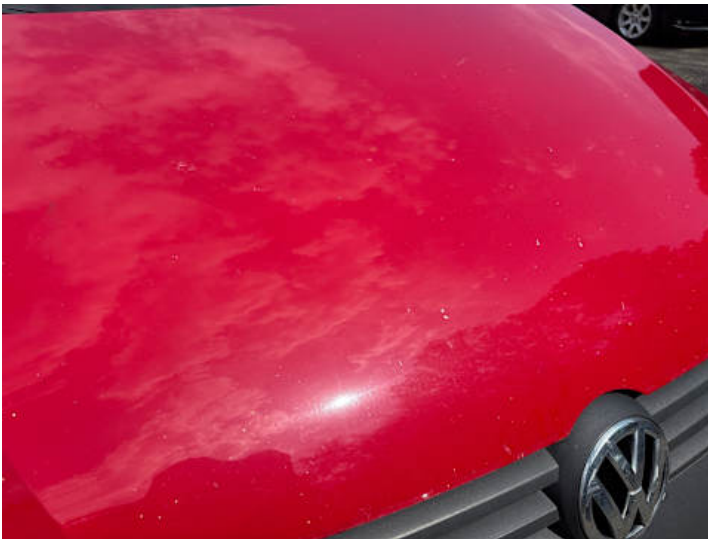
Motorhaube (Steinschlag)

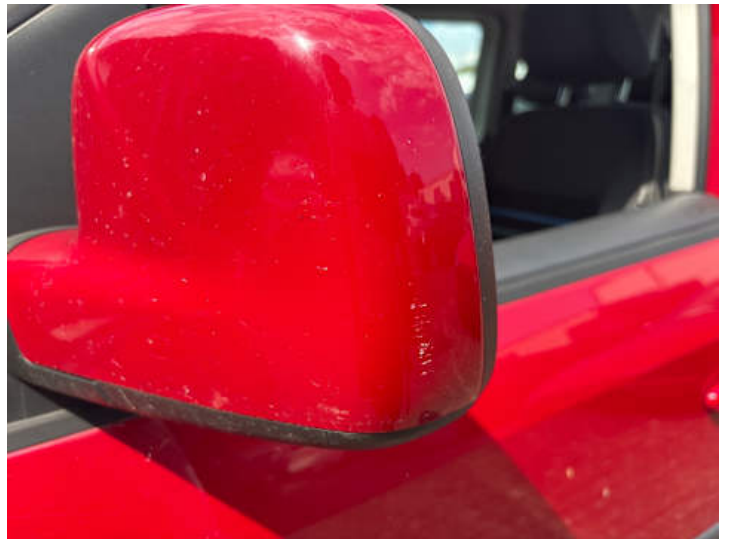
Fahrtür (Kratzer)

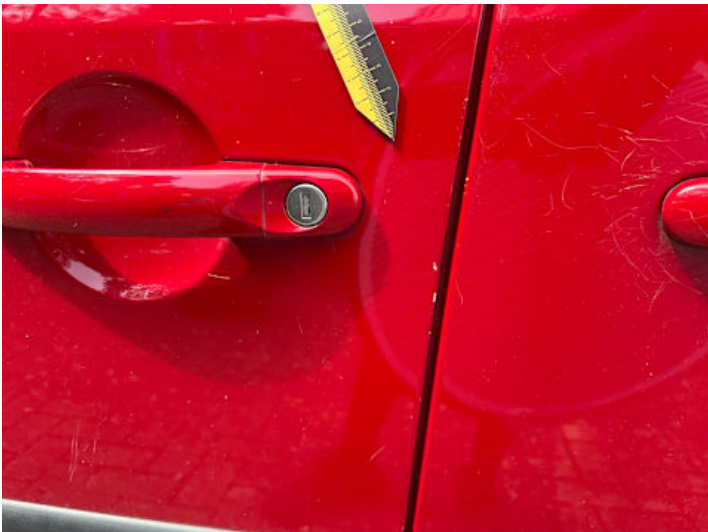
Fahrtür (Kratzer)

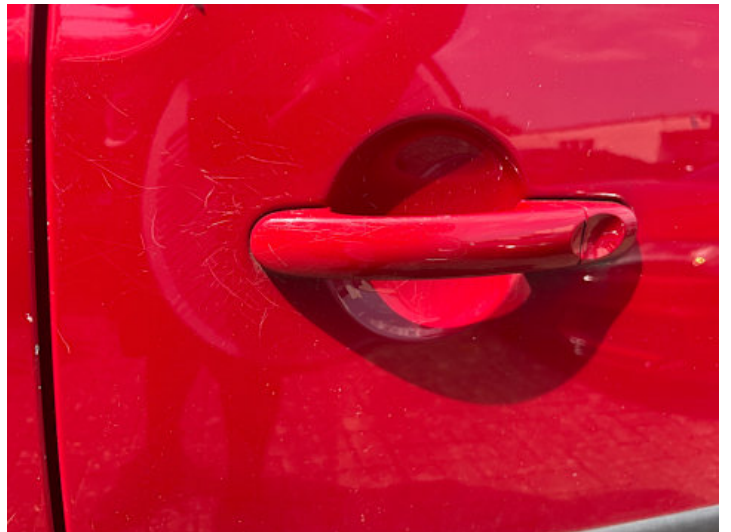
Türe hinten links (Kratzer)

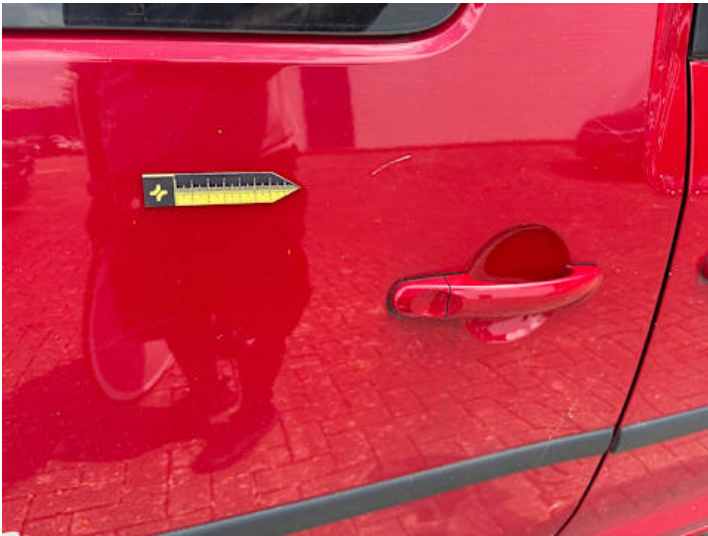
Türe hinten rechts (Kratzer)

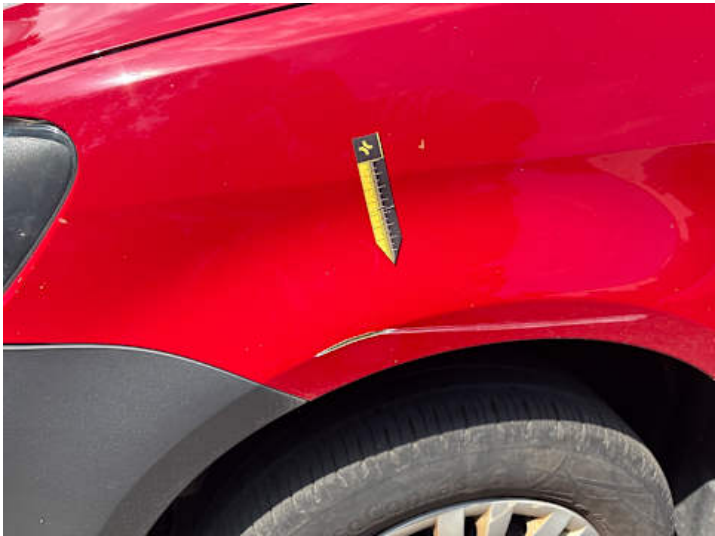
Kotflügel vorne links (Kratzer, Rost)

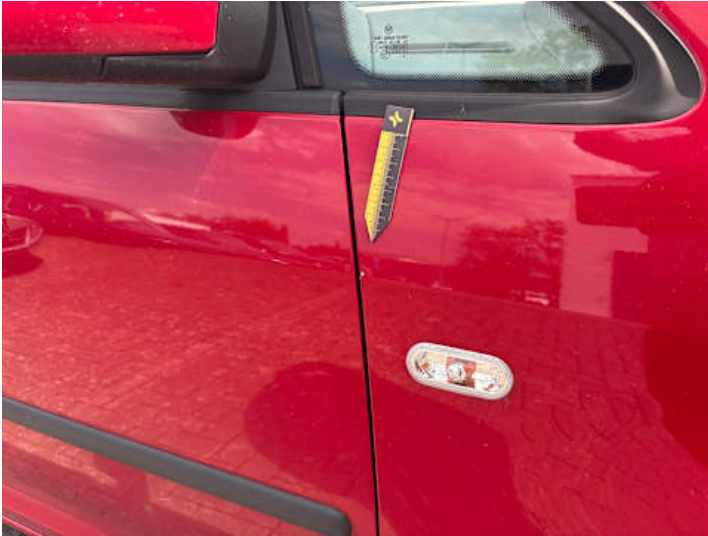
Kotflügel vorne rechts (Steinschlag)

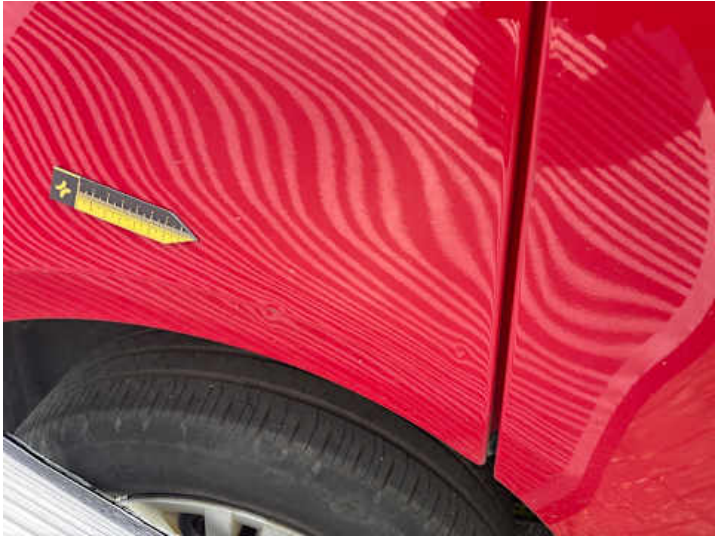
Seitenteil hinten rechts (Delle)

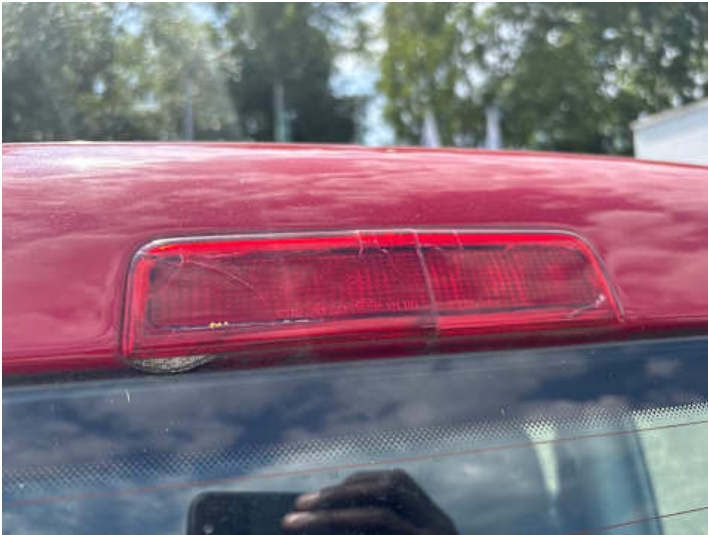
Heckklappe (Riss/Bruch)
