## » Übersicht

| <b>Berichts-Nr:</b> | 11074423 |

| <b>Hersteller:</b> | Skoda |
| <b>Modell:</b> | Karoq |

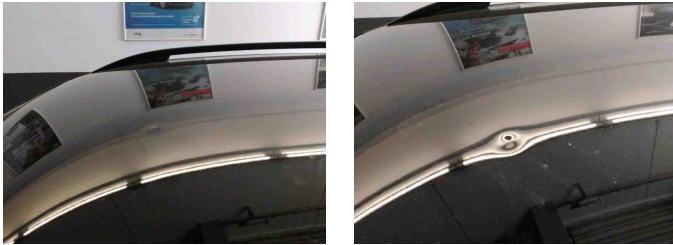
| Nr | Bauteil | Schadensbeschreibung | Reparaturempfehlung |
|---|---|---|---|
| 1 | Dach | Delle(n) | Instandsetzen + lackieren (teilweise) |

1 - Dach - Delle(n) - Instandsetzen + lackieren (teilweise)

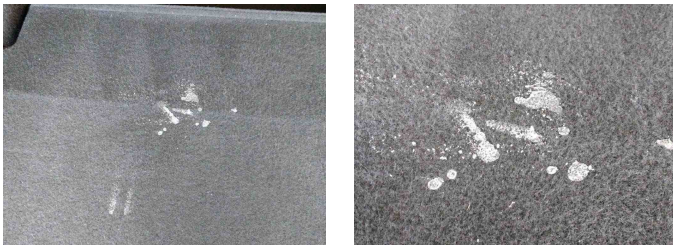
| Nr | Bauteil | Schadensbeschreibung | Reparaturempfehlung |
|---|---|---|---|
| 2 | Kofferraumboden | Chemische Verunreinigung | Ersetzen |

2 - Kofferraumboden - Chemische Verunreinigung - Ersetzen

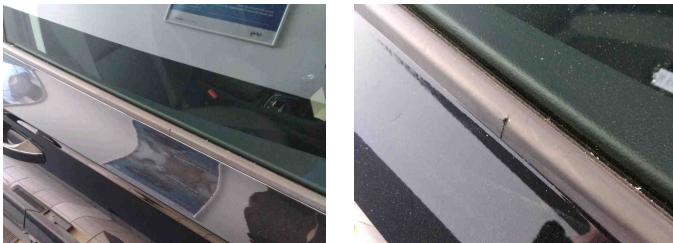
| Nr | Bauteil | Schadensbeschreibung | Reparaturempfehlung |
|---|---|---|---|
| 3 | Türdichtung vorne rechts | Abweichend vom Auslieferungszustand/-umfang | Ersetzen |

3 - Türdichtung vorne rechts - Abweichend vom Auslieferungszustand/-umfang - Ersetzen
