## BMW 318 i Advantage

EZ 02/2021 | Kombi | Benzin | Automatikgetriebe | 121.117km  
Besteuerung: Differenzbesteuert (§25a UStG)  
Fahrzeugstandort: 25\*\*\*  
Fahrzeug aufgenommen am: 05.08.2026

# Hinweise zum Zustandsbericht

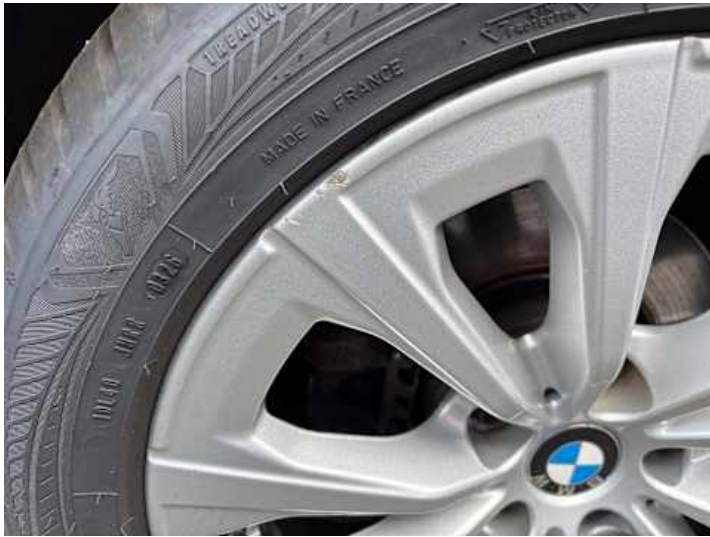
Rad (Kerben)

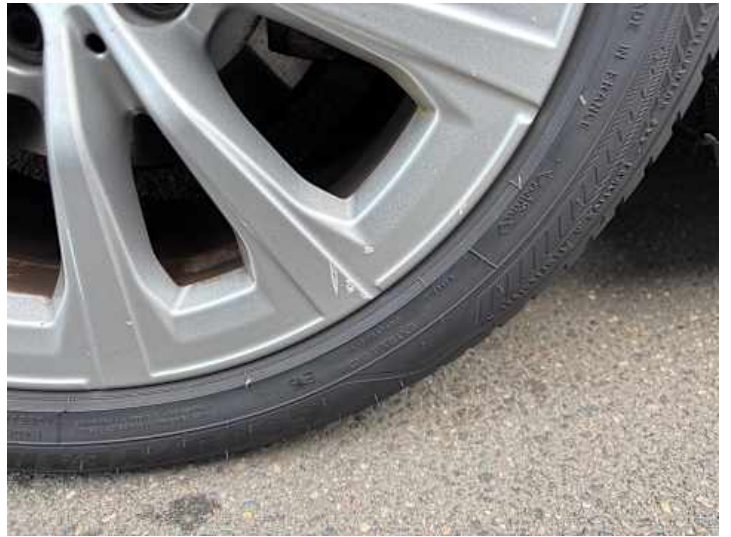
Rad (Kerben)

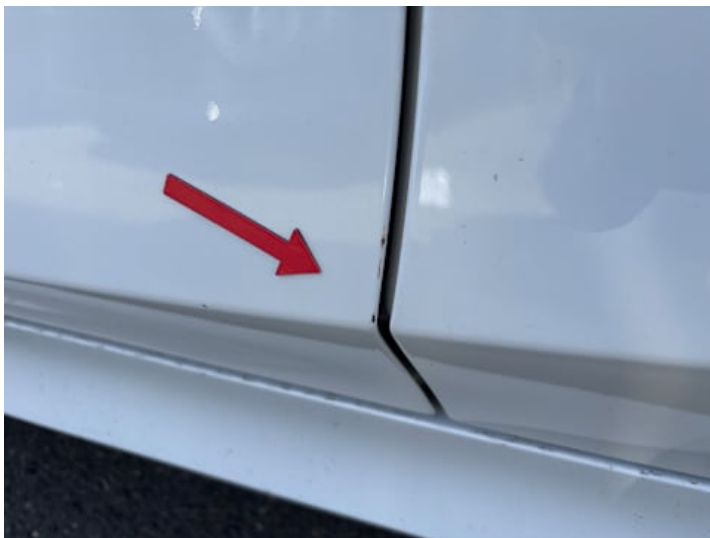
Fahrertür (Lackschaden)

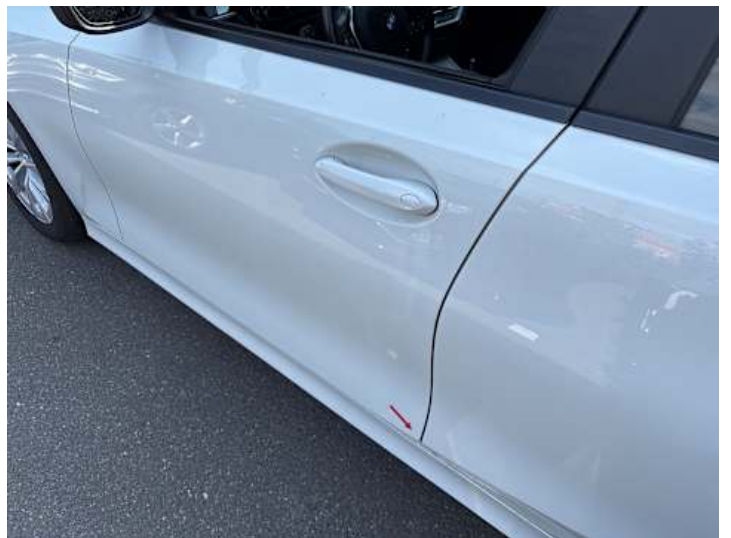
Fahrertür (Lackschaden)

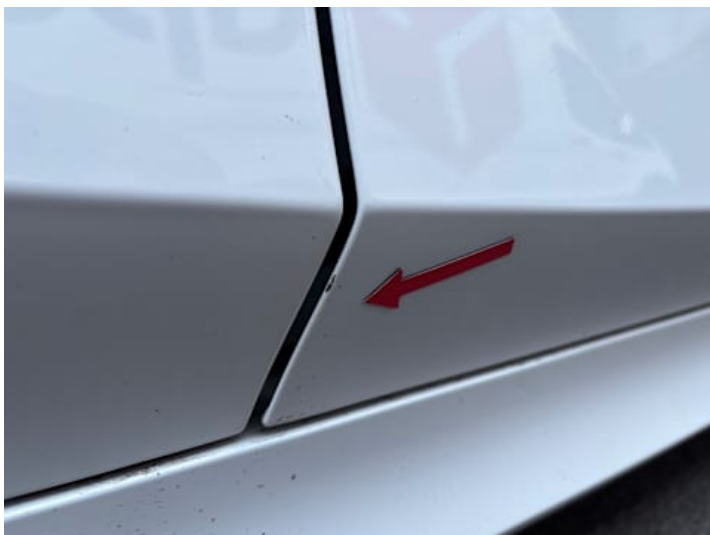
Beifahrertür (Lackschaden)

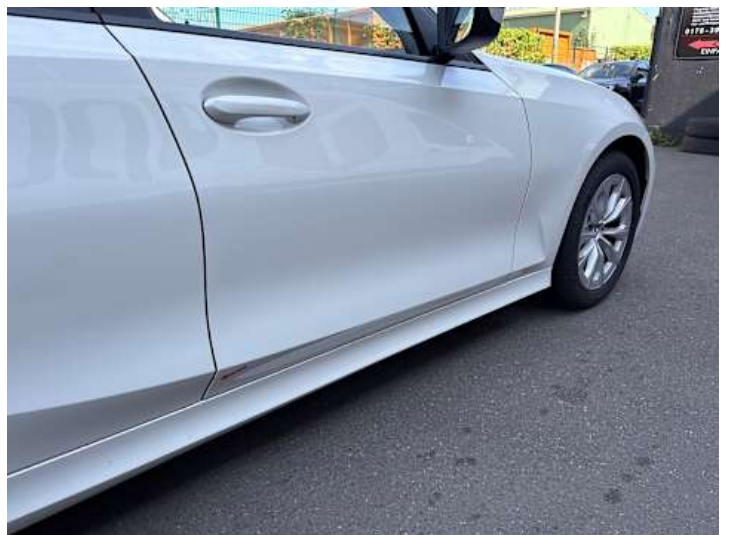
Beifahrertür (Lackschaden)

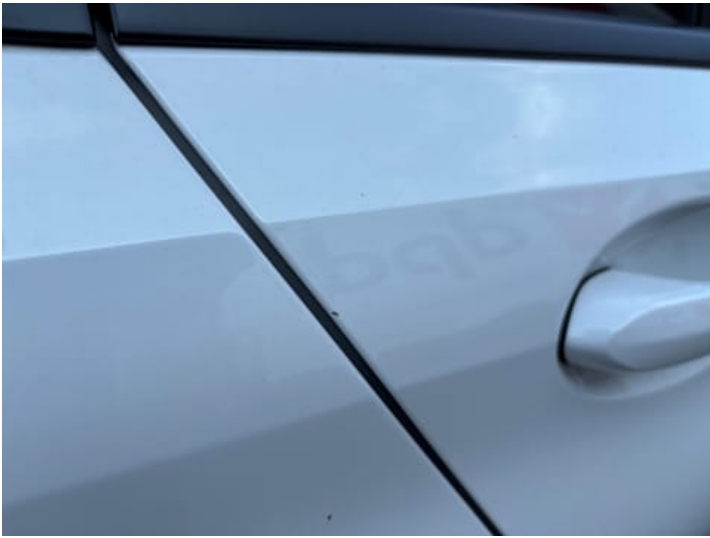
Türe hinten rechts (Unsachgemäß instand gesetzt, Lackschaden)

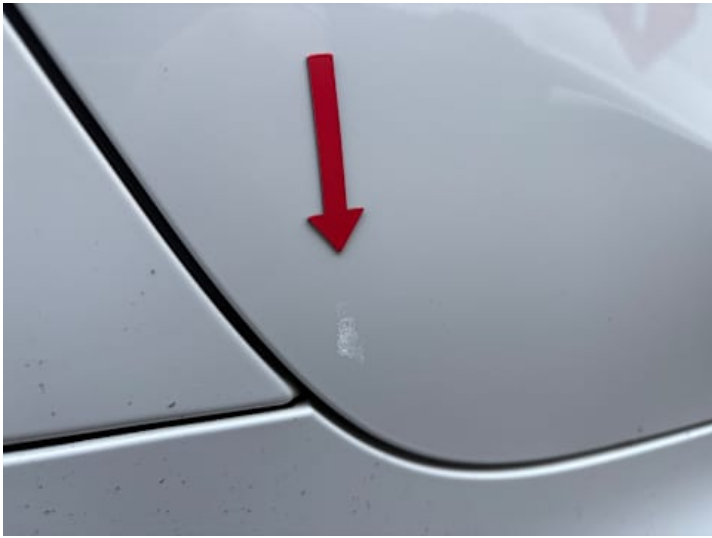
Türe hinten rechts (Unsachgemäß instand gesetzt, Lackschaden)

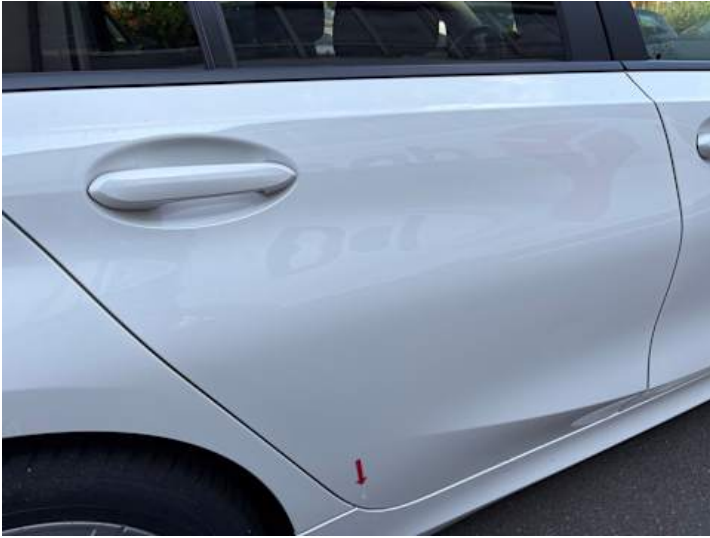
Türe hinten rechts (Unsachgemäß instand gesetzt, Lackschaden)

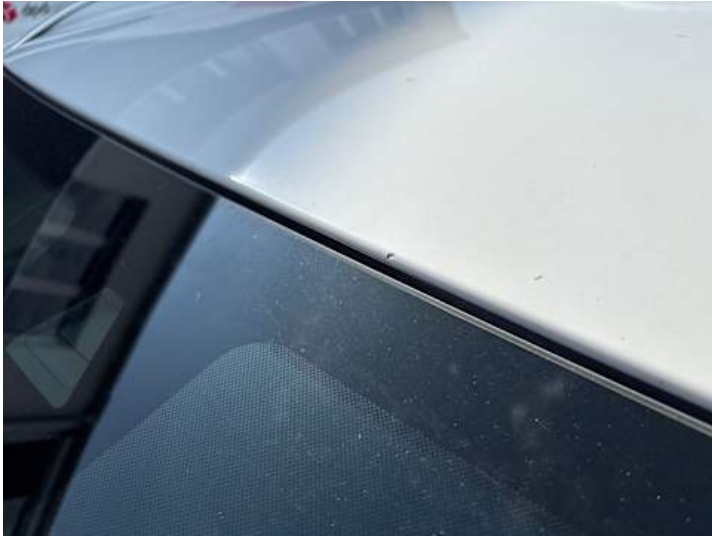
Dach (Lackschaden, Steinschlag)

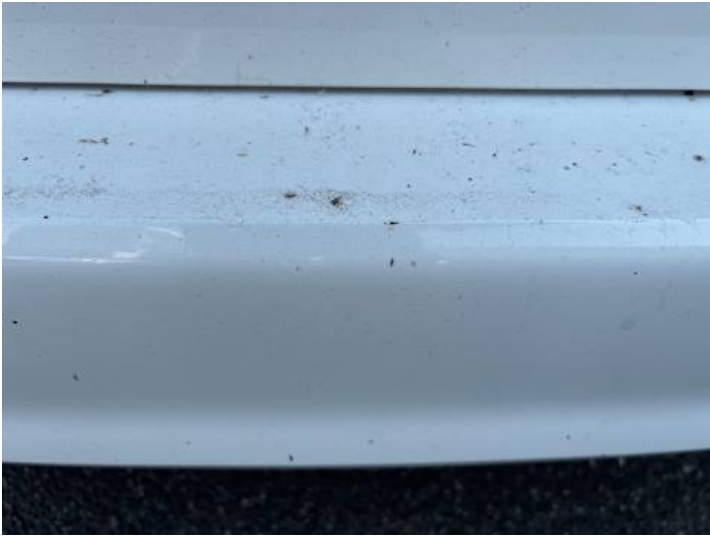
Stoßstange hinten (Lackschaden)

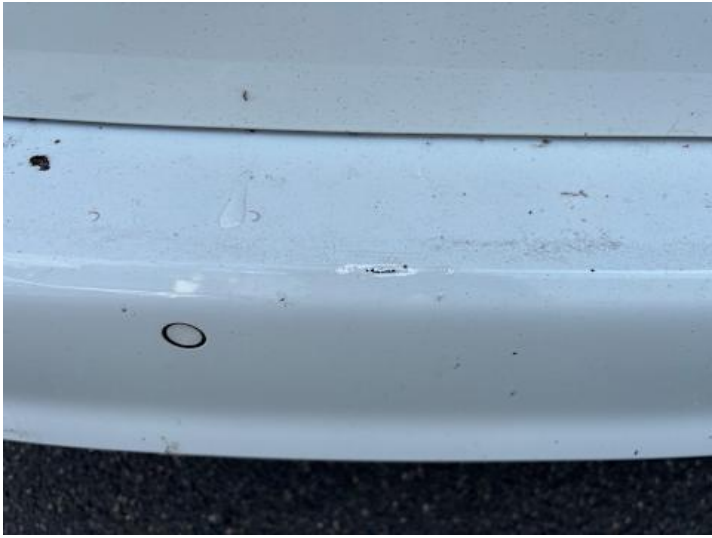
Stoßstange hinten (Lackschaden)

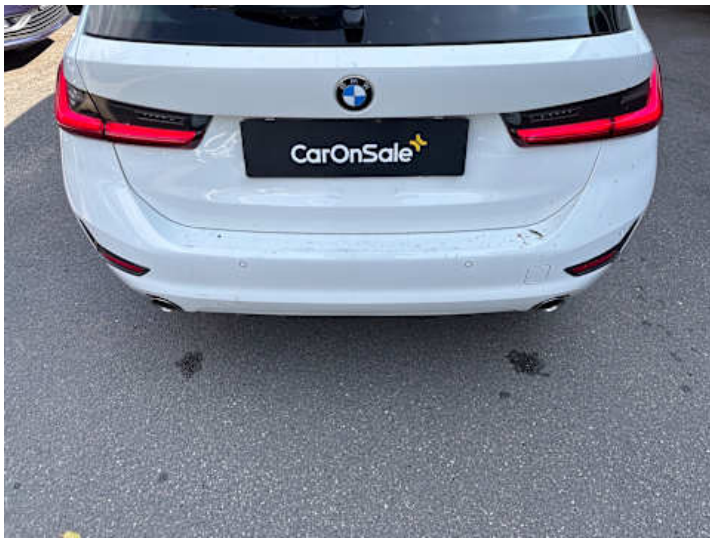
Stoßstange hinten (Lackschaden)

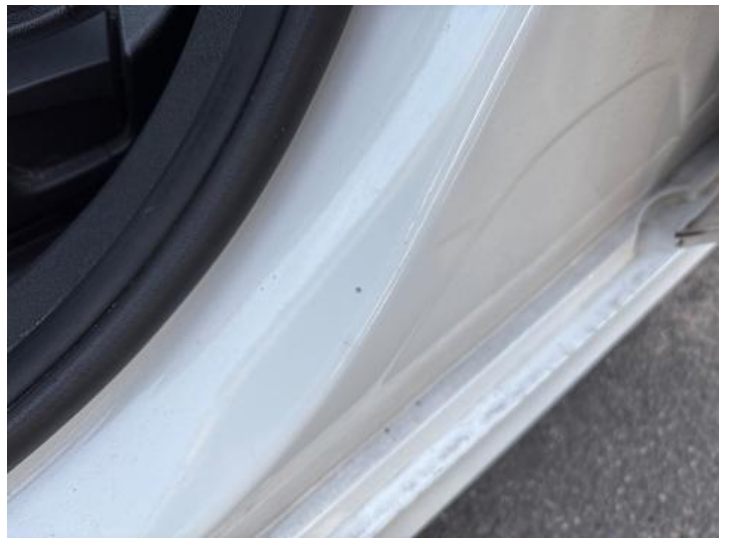
Schweller links (Lackschaden)

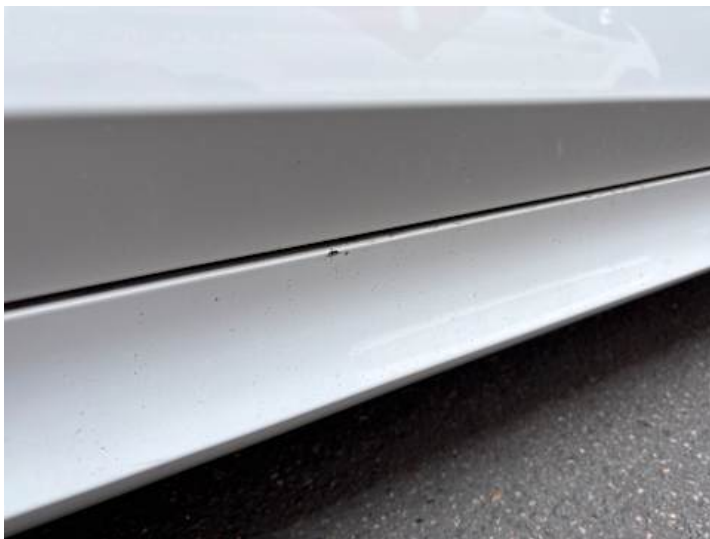
Schweller rechts (Kratzer)

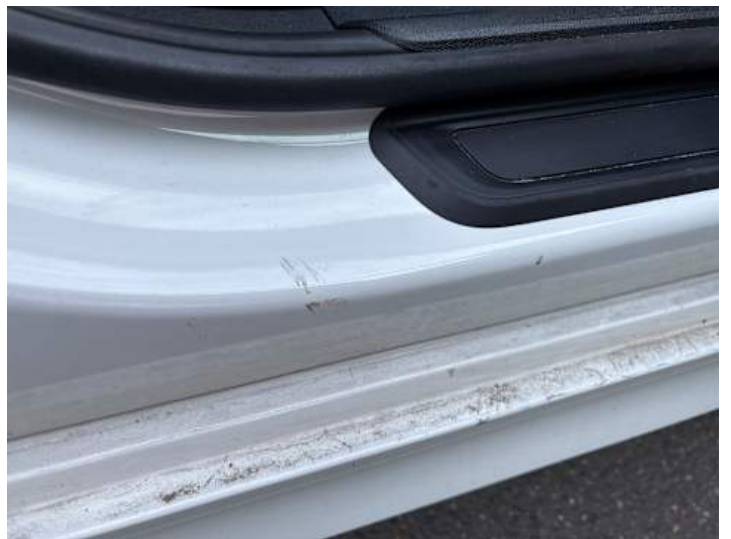
Schweller rechts (Kratzer)

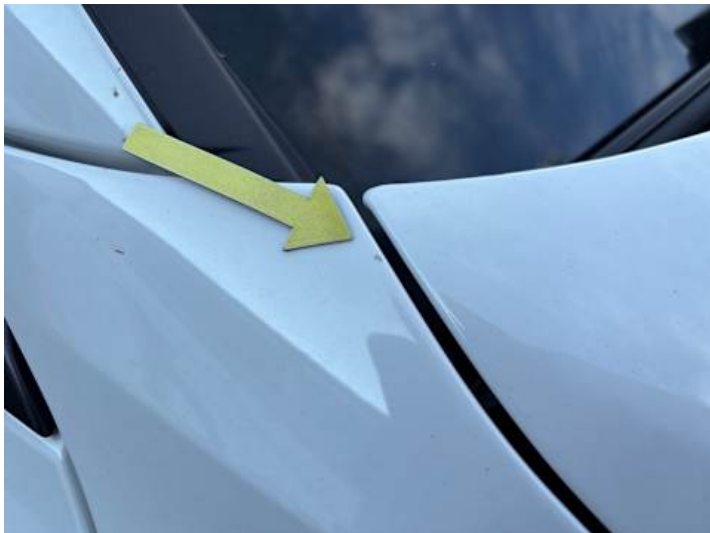
Kotflügel vorne rechts (Steinschlag)

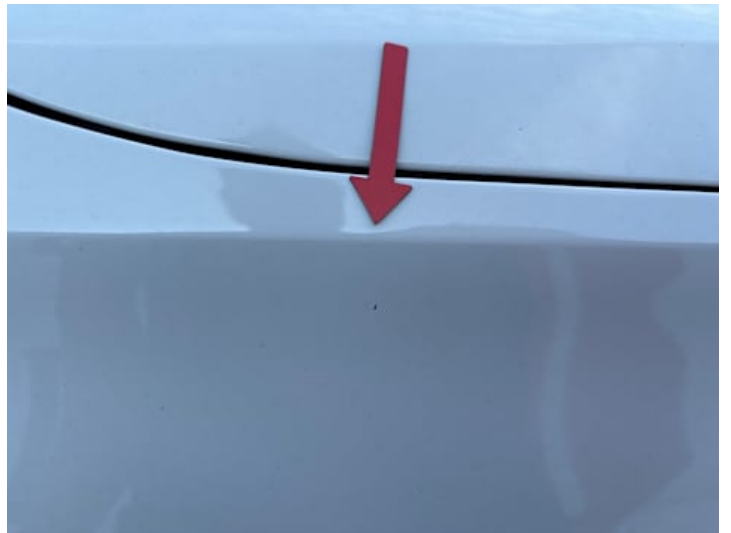
Kotflügel vorne rechts (Steinschlag)

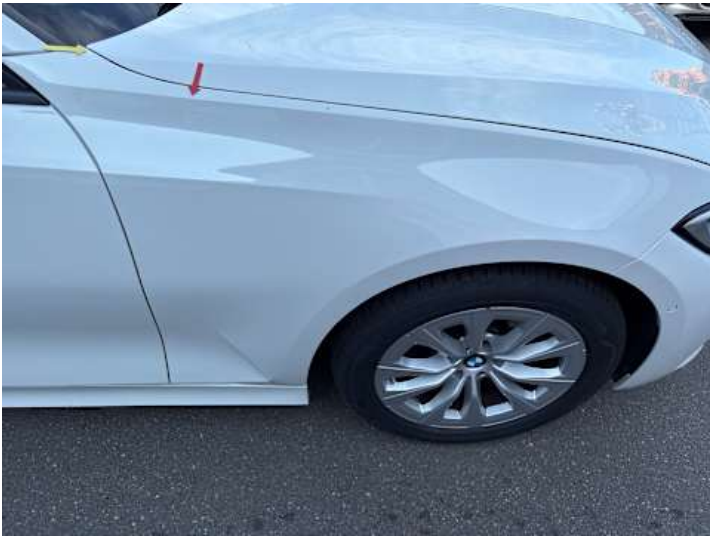
Kotflügel vorne rechts (Steinschlag)

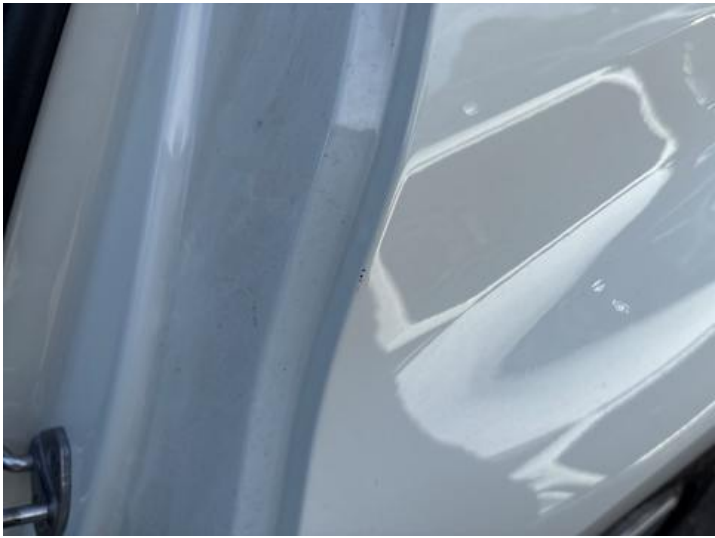
Seitenteil hinten links (Lackschaden)

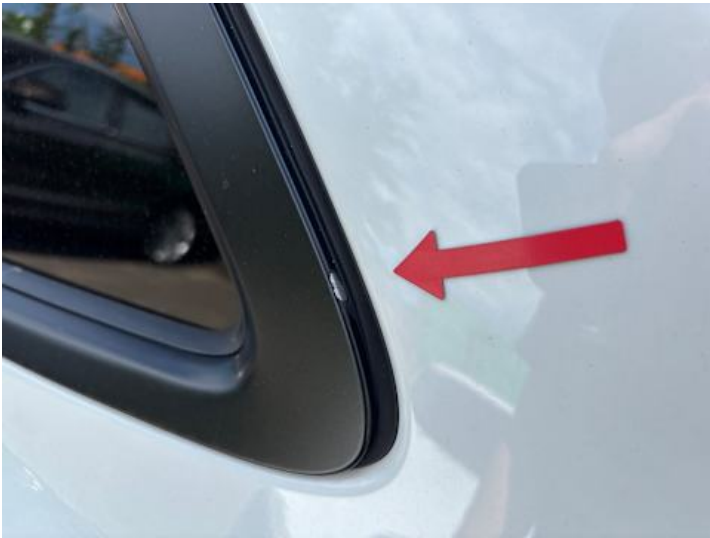
Seitenteil hinten links (Lackschaden)

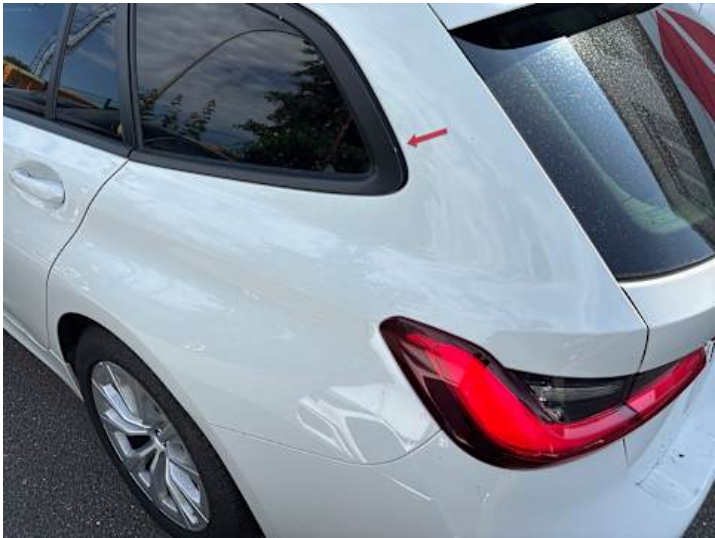
Seitenteil hinten links (Lackschaden)

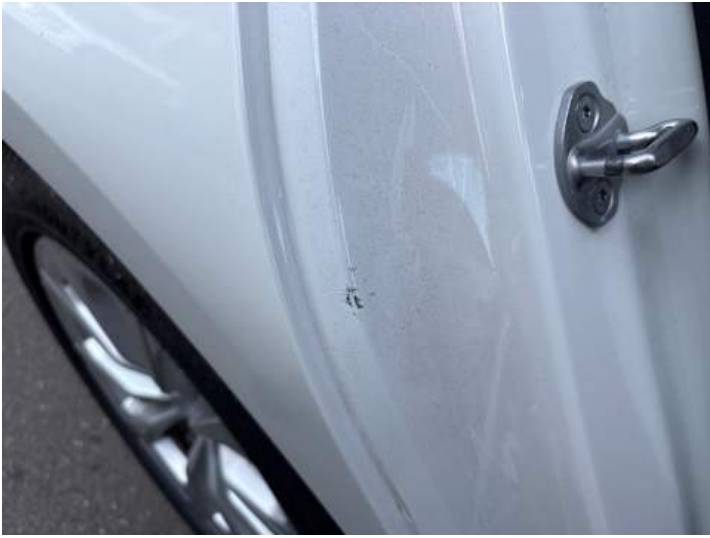
Seitenteil hinten rechts (Kratzer)

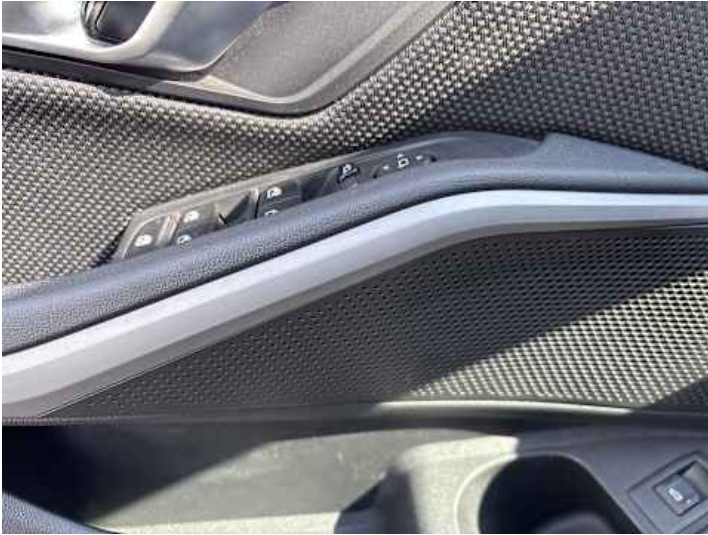
Innenraum (Kratzer)

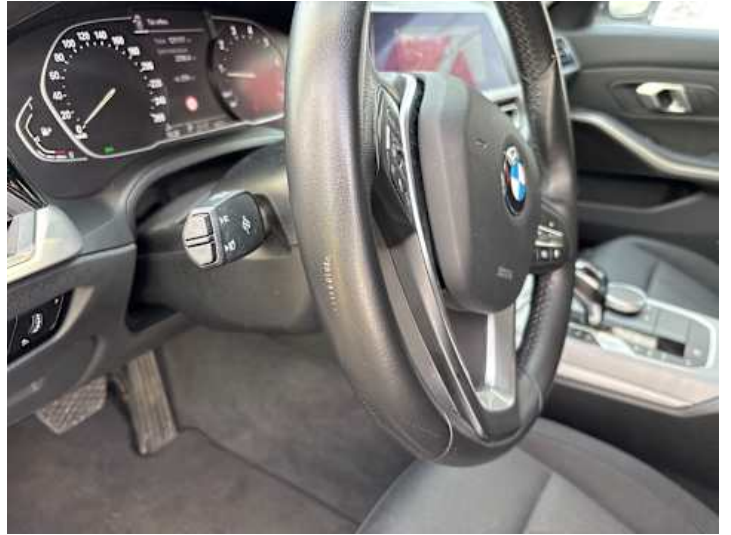
Innenraum (Kratzer)

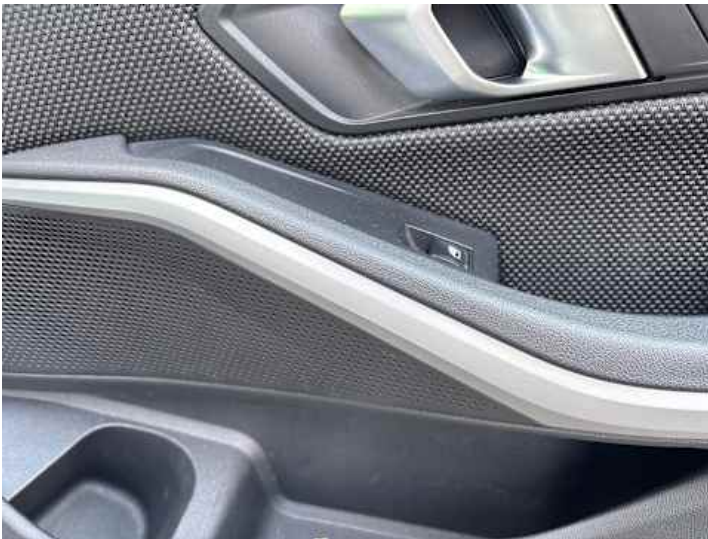
Innenraum (Kratzer)

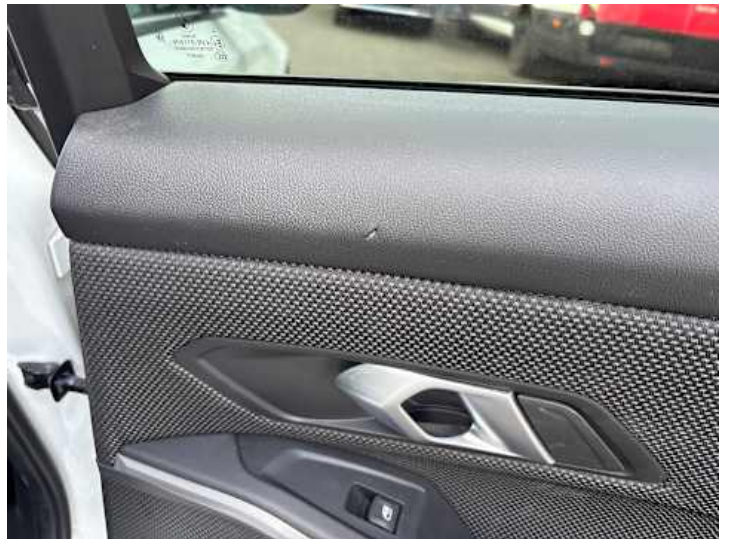
Innenraum (Diverse Schäden)
