## Fiat Stilo 1.9 JTD 80 Formula

EZ 02/2006 | Kleinwagen | Diesel | Schaltgetriebe | 174.996km  
Besteuerung: Differenzbesteuert (§24 UStG)  
Fahrzeugstandort: 36\*\*\*  
Fahrzeug aufgenommen am: 28.08.2026

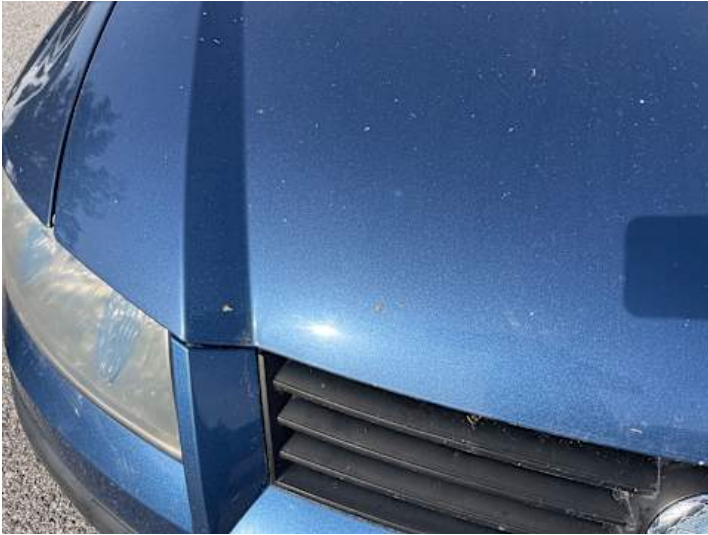
Motorhaube (Steinschlag)

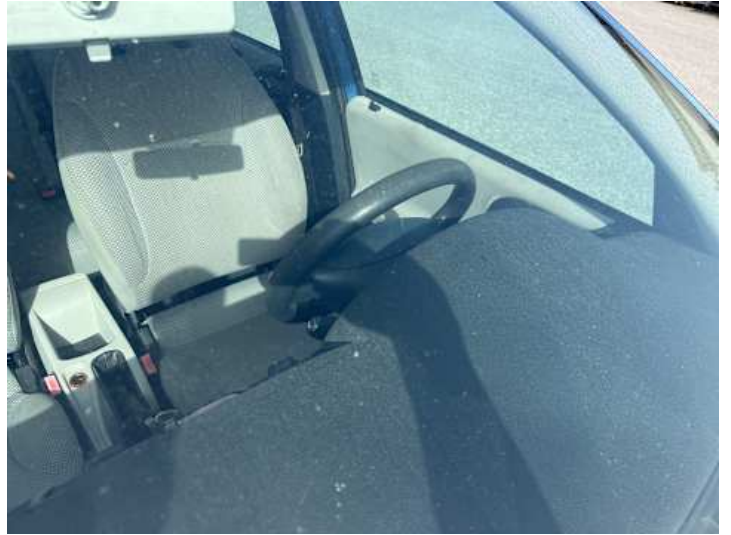
Windschutzscheibe (Steinschlag)

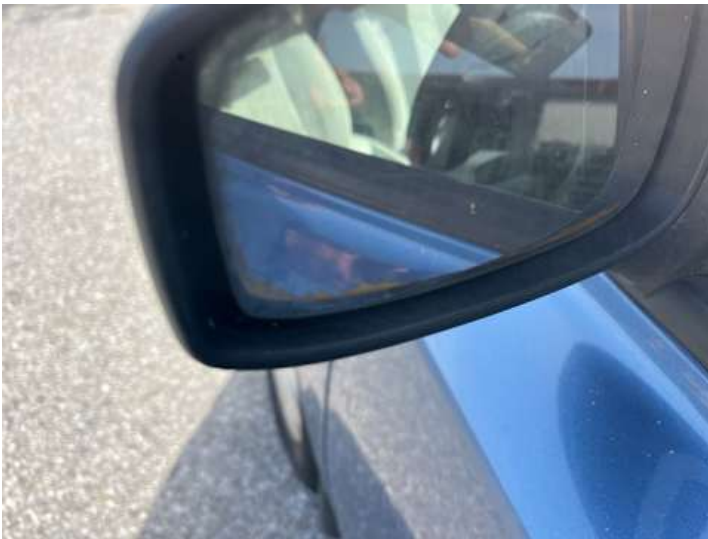
Fahrtür (Anderer Schaden): Blind

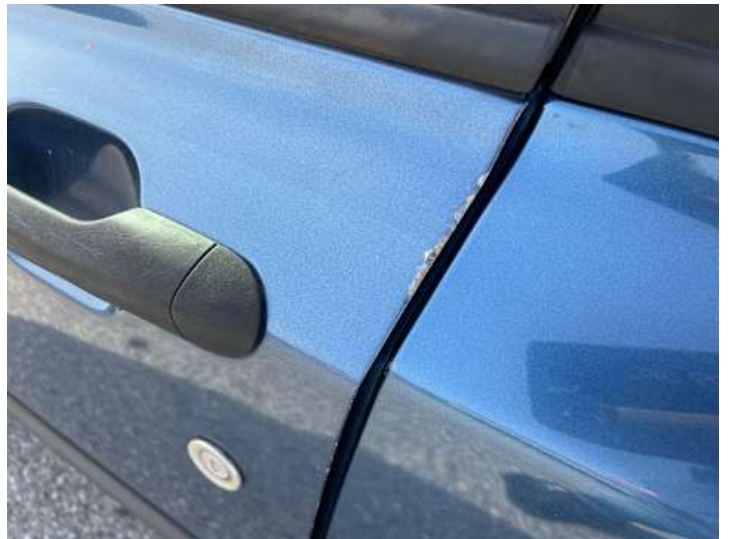
Fahrtür (Lackschaden)

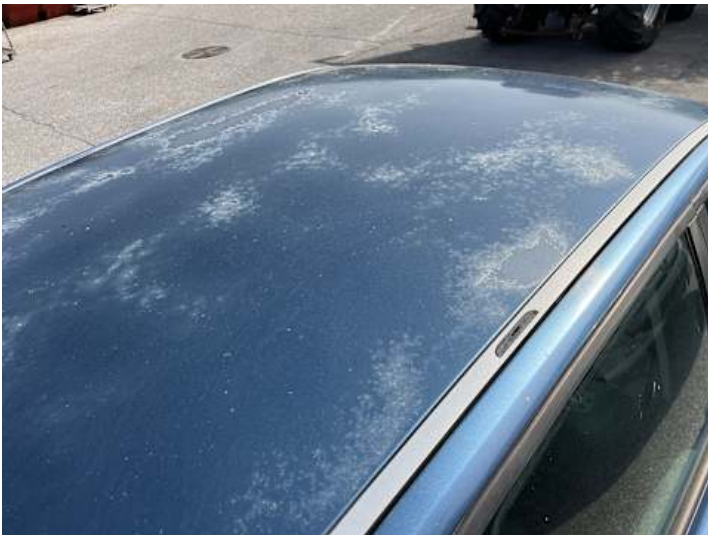
Dach (Lackschaden, Ausgeblichen/Matt)

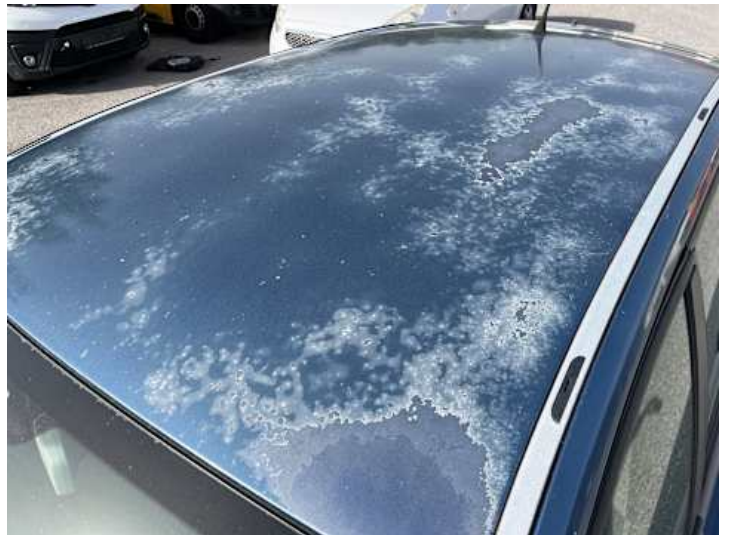
Dach (Lackschaden, Ausgeblichen/Matt)

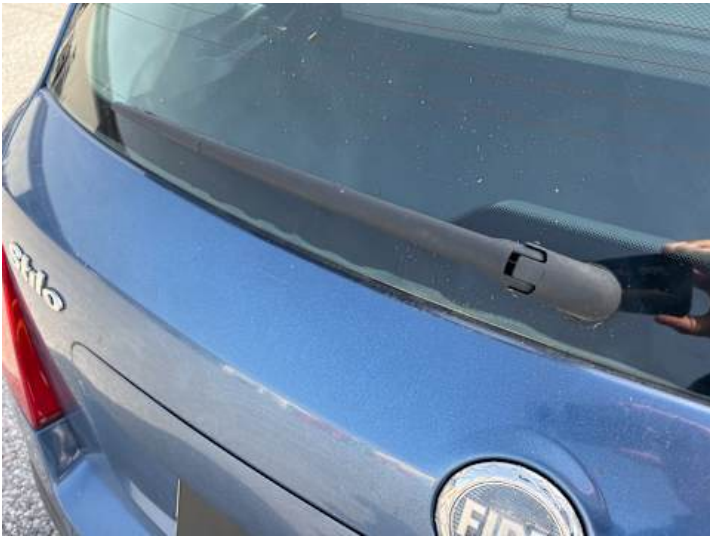
Rückscheibe (Anderer Schaden): Ablösung

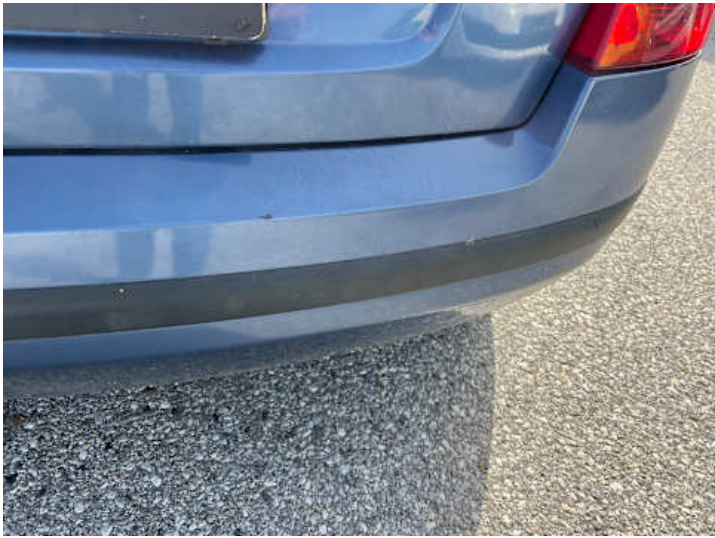
Stoßstange hinten (Kratzer)

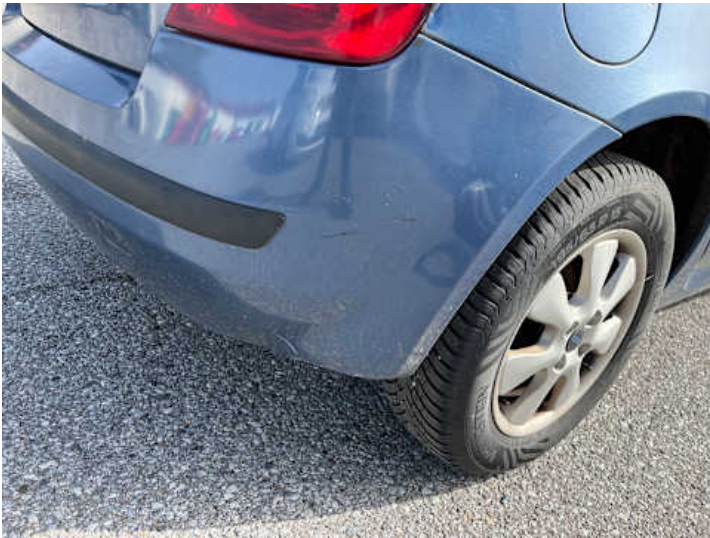
Stoßstange hinten (Kratzer)

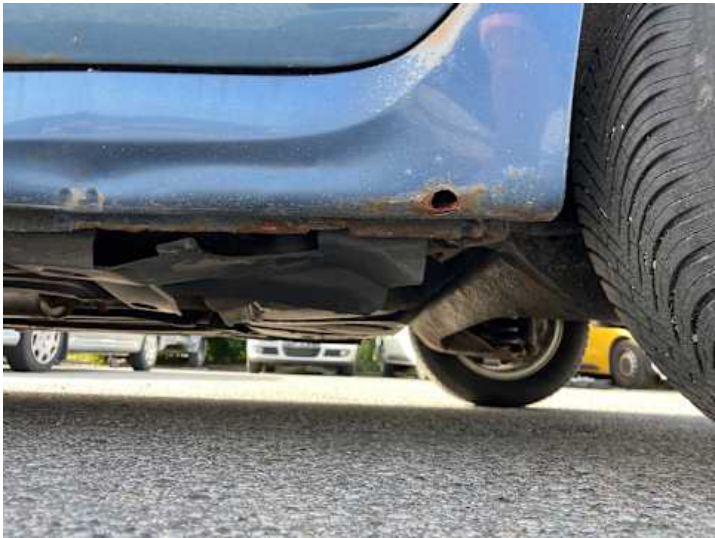
Schweller links (Rost)

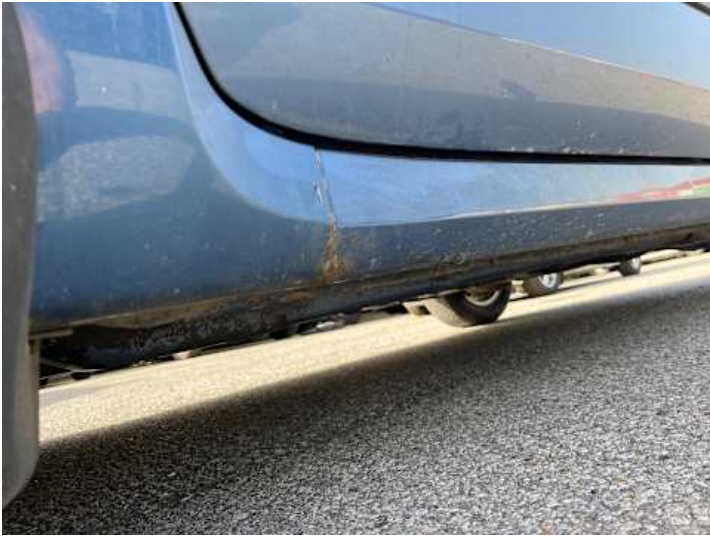
Schweller links (Rost)

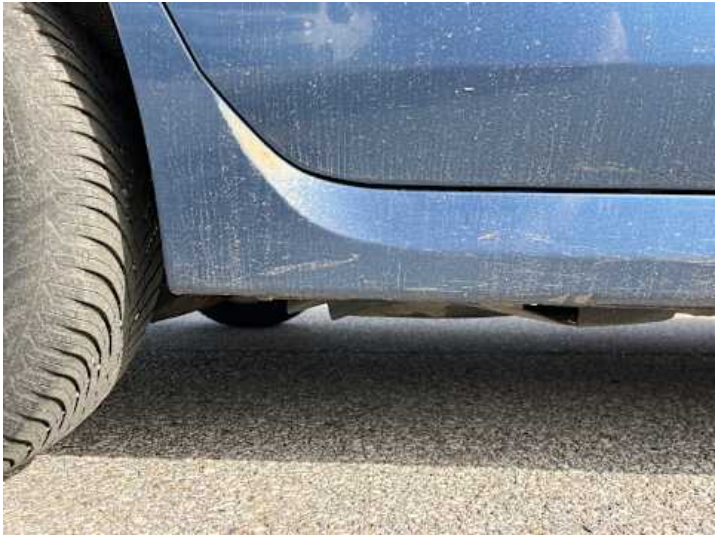
Schweller rechts (Rost)

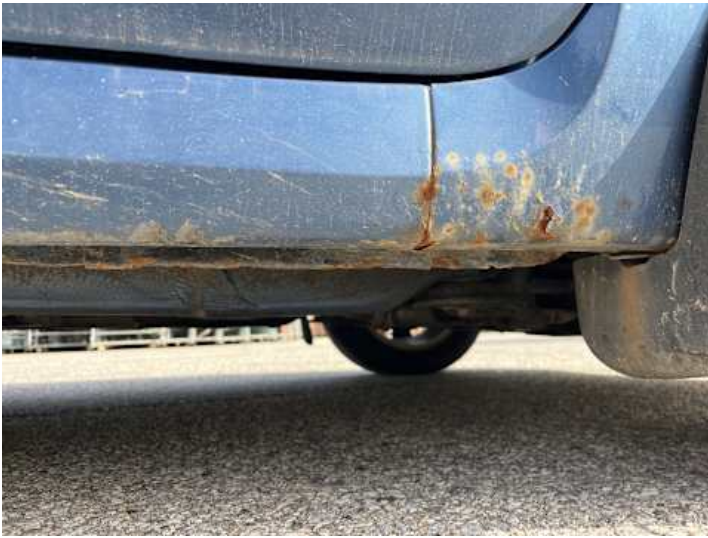
Schweller rechts (Rost)

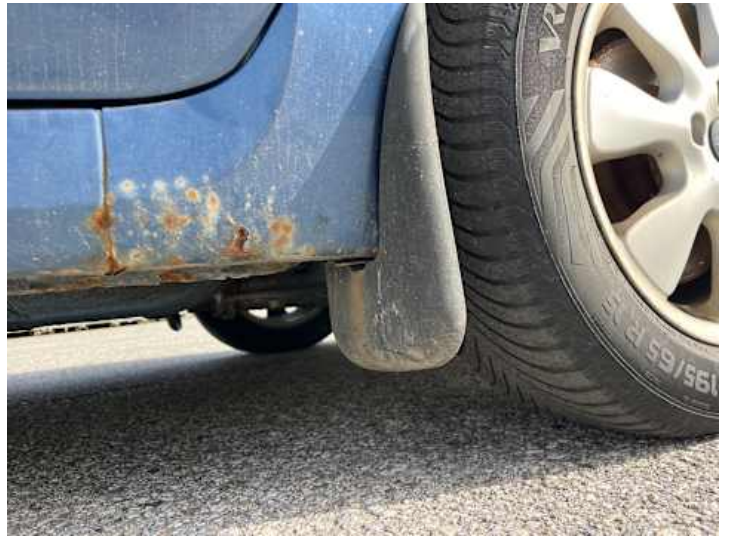
Kotflügel vorne rechts (Delle, Kratzer, Rost)

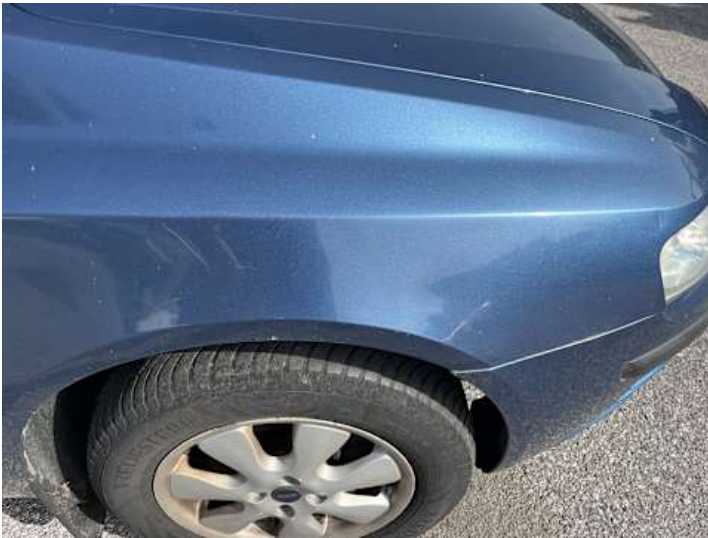
Kotflügel vorne rechts (Delle, Kratzer, Rost)

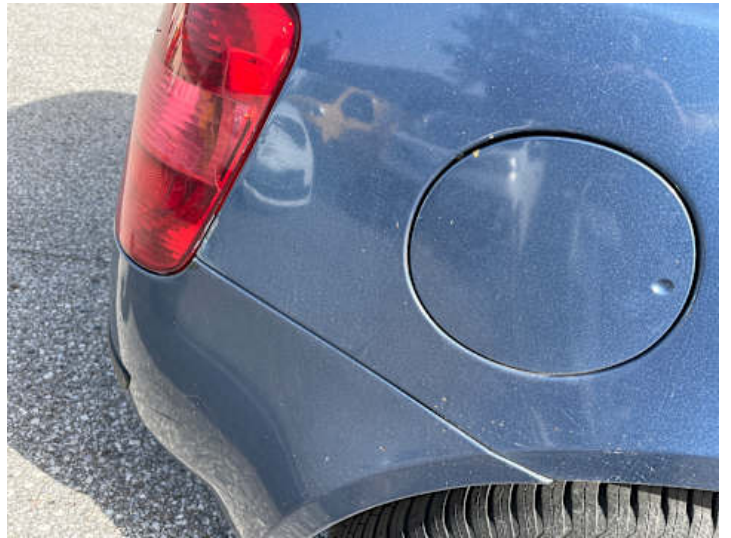
Seitenteil hinten rechts (Delle, Lackschaden)

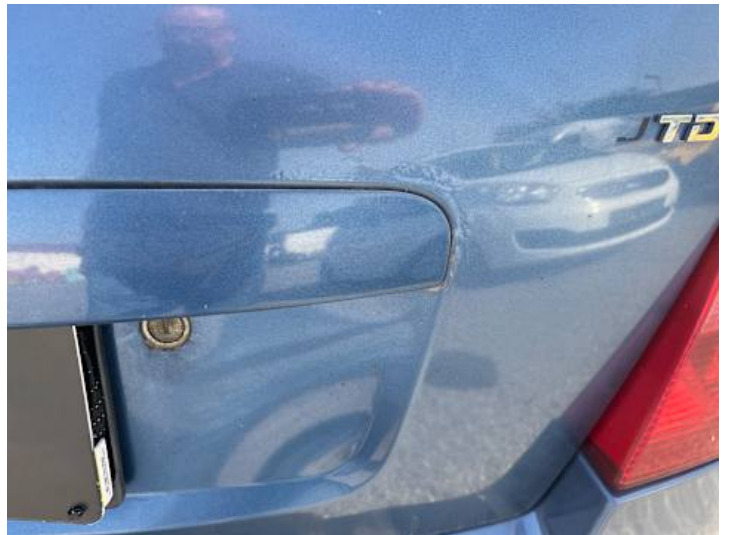
Heckklappe (Rost, Lackschaden)

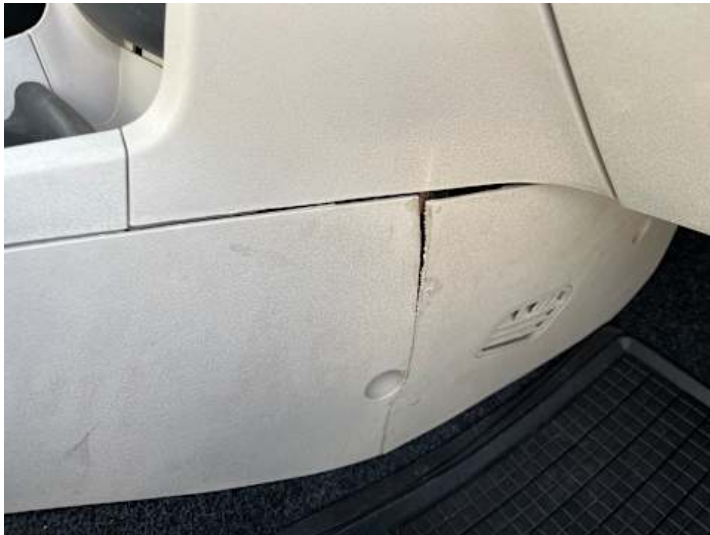
Innenraum (Riss/Bruch)

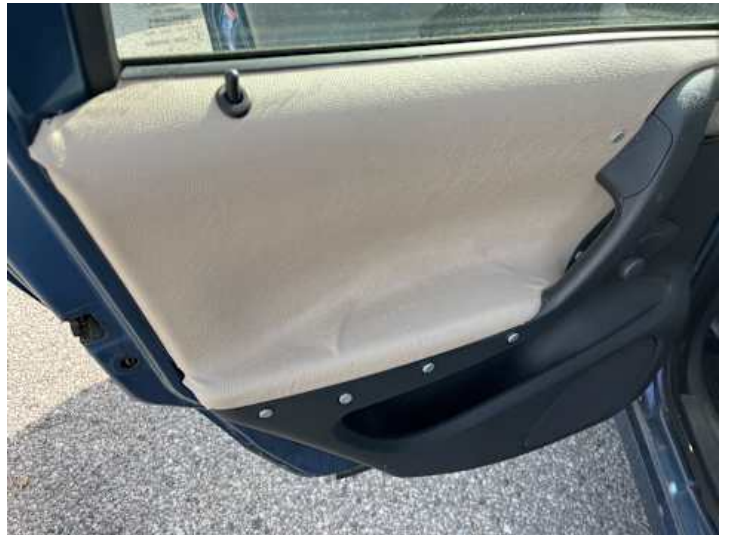
Innenraum (Anderer Schaden): falscher Bezug

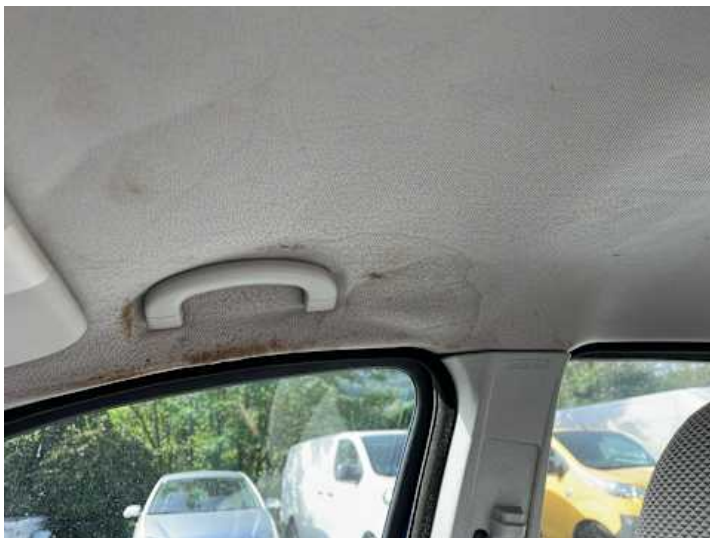
Innenraum (Verschleiß, Verschmutzung)

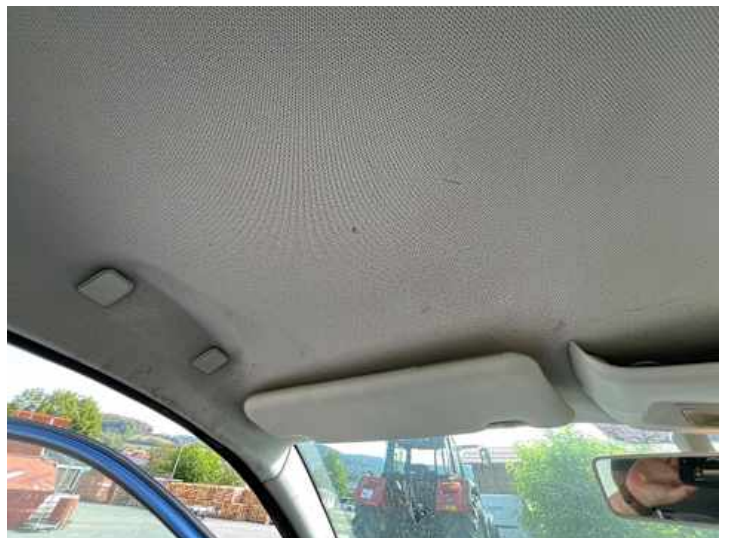
Innenraum (Verschleiß, Verschmutzung)

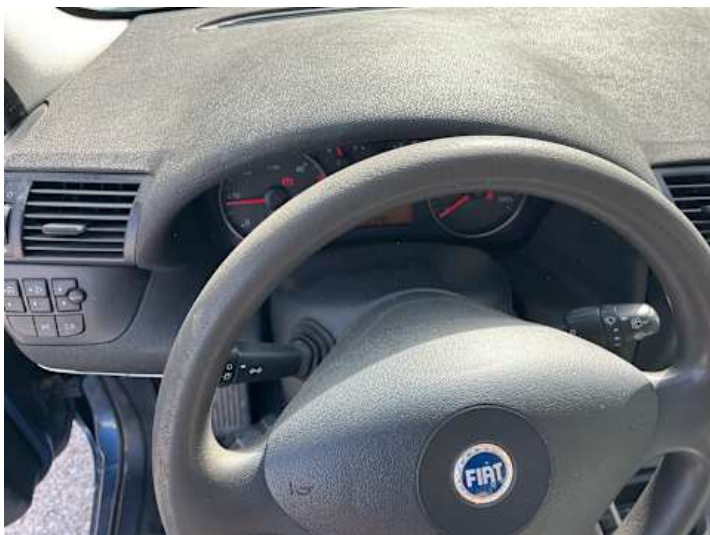
Innenraum (Verschleiß, Verschmutzung)

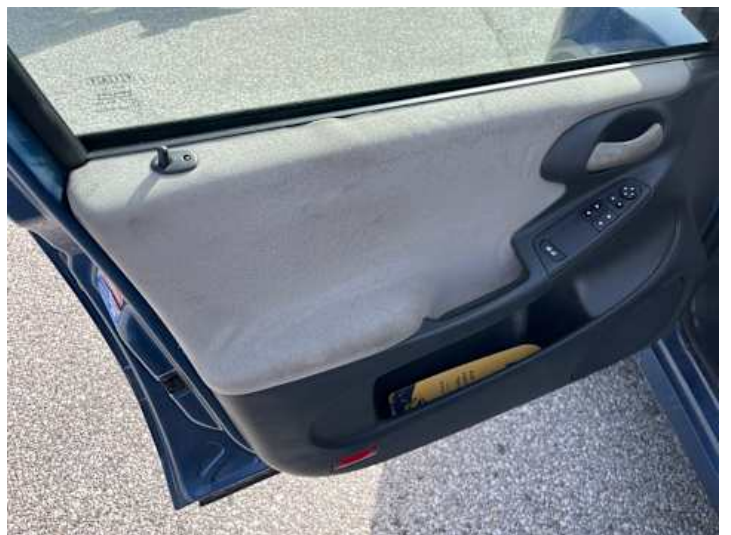
Innenraum (Verschleiß, Verschmutzung)

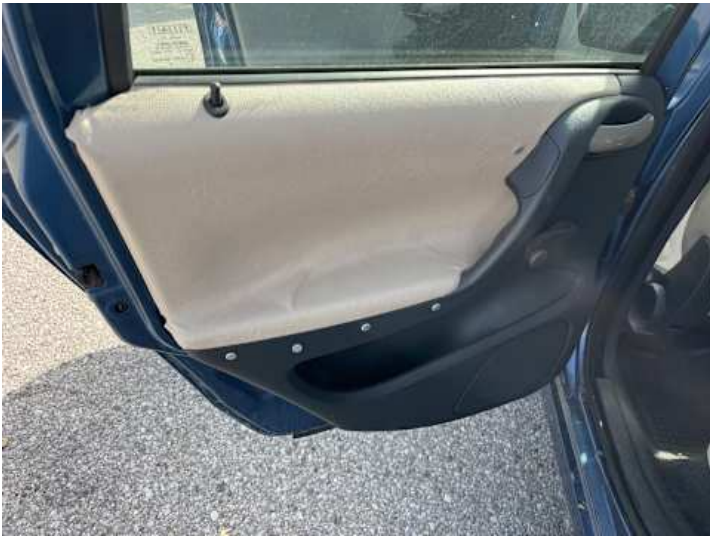
Innenraum (Verschleiß, Verschmutzung)

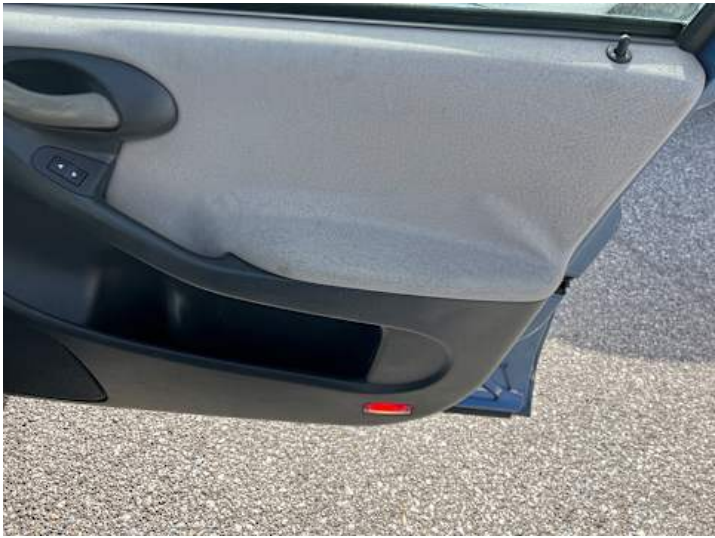
Innenraum (Verschleiß, Verschmutzung)

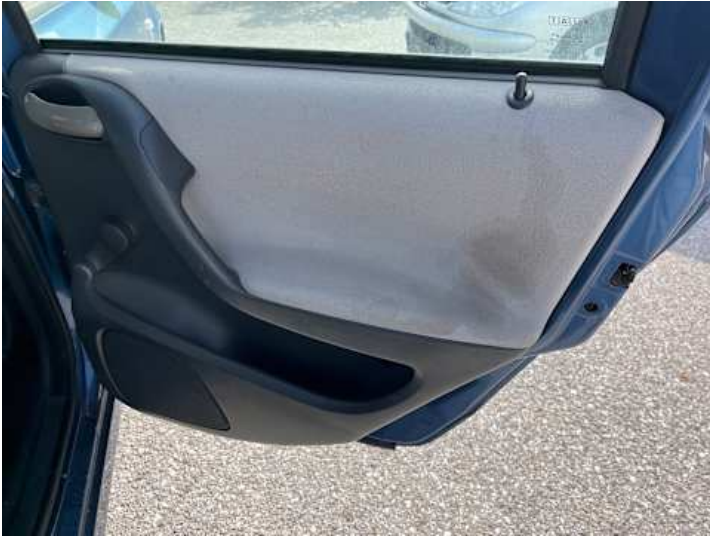
Innenraum (Verschleiß, Verschmutzung)
