## Mercedes-Benz E 200 CGI BlueEfficiency

EZ 04/2015 | Kombi | Benzin | Automatikgetriebe | 177.724km

Fahrzeug aufgenommen am: 23.07.2026

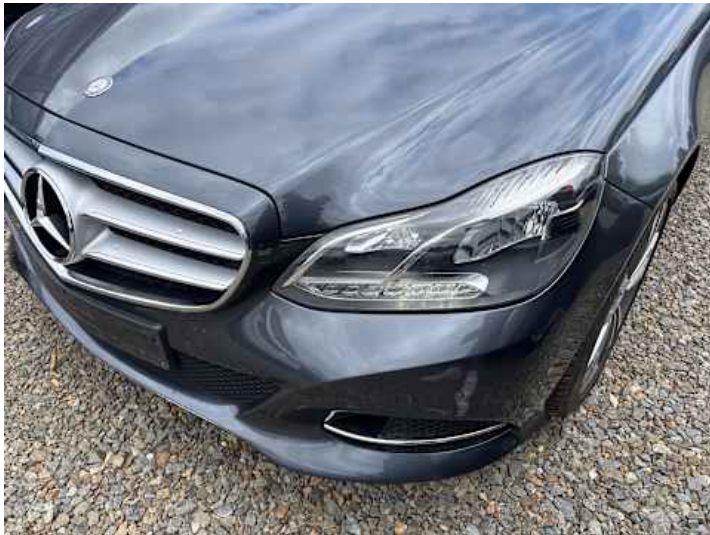
Stoßstange vorne (Steinschlag)

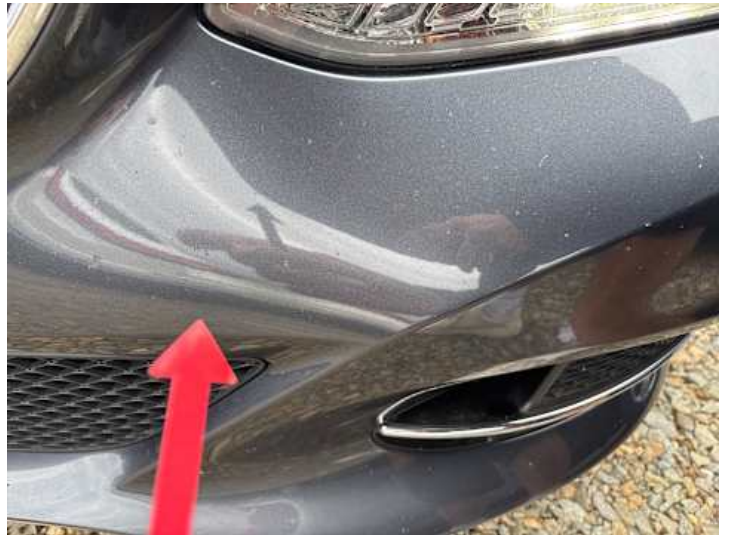
Stoßstange vorne (Steinschlag)

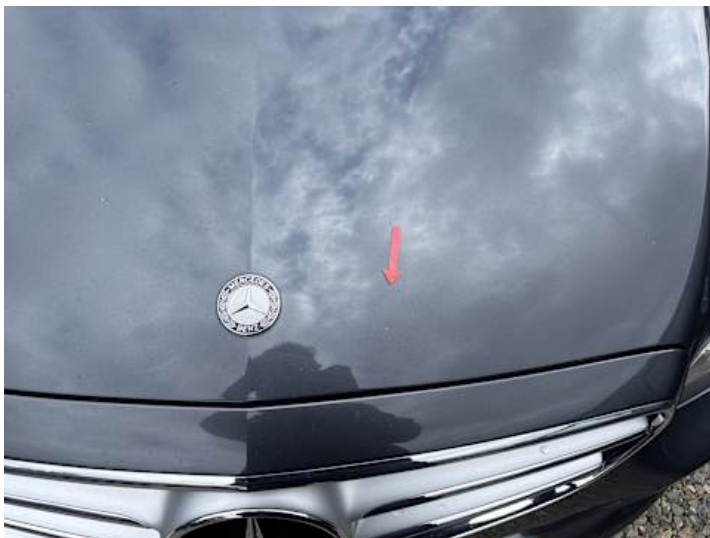
Motorhaube (Steinschlag)

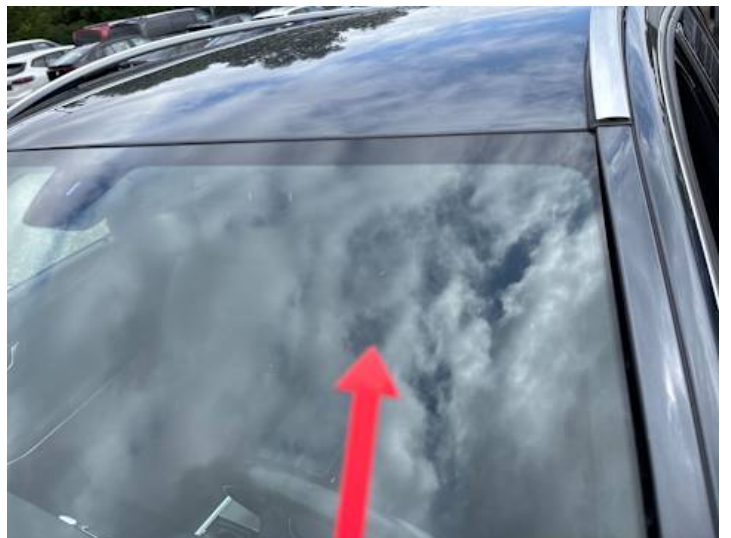
Windschutzscheibe (Steinschlag)

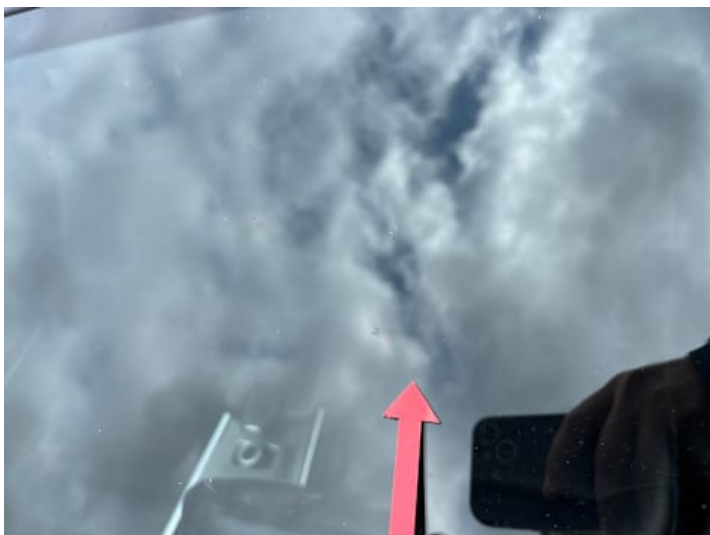
Windschutzscheibe (Steinschlag)

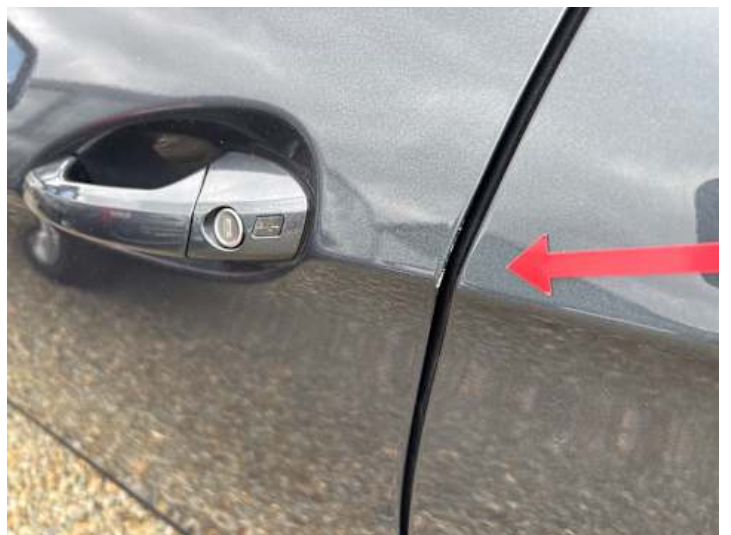
Fahrtür (Kratzer)

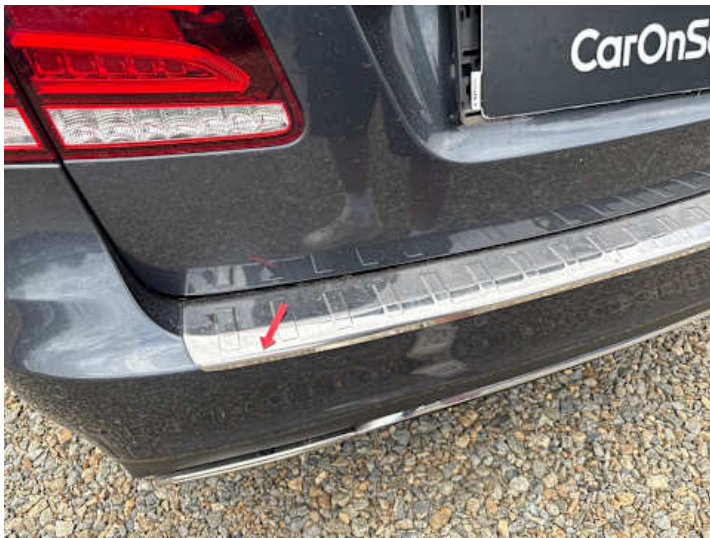
Stoßstange hinten (Verformung)

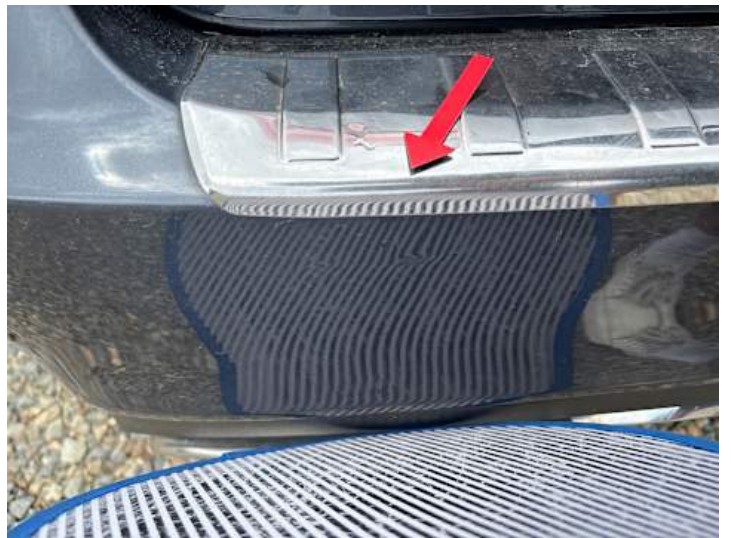
Stoßstange hinten (Verformung)

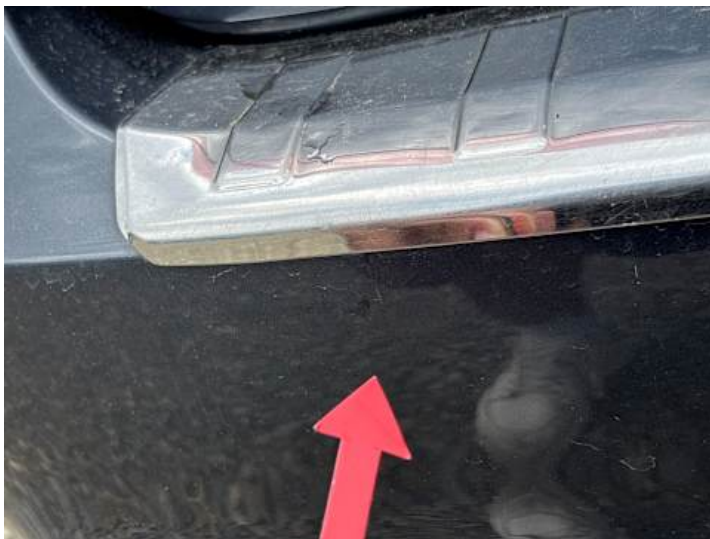
Stoßstange hinten (Verformung)

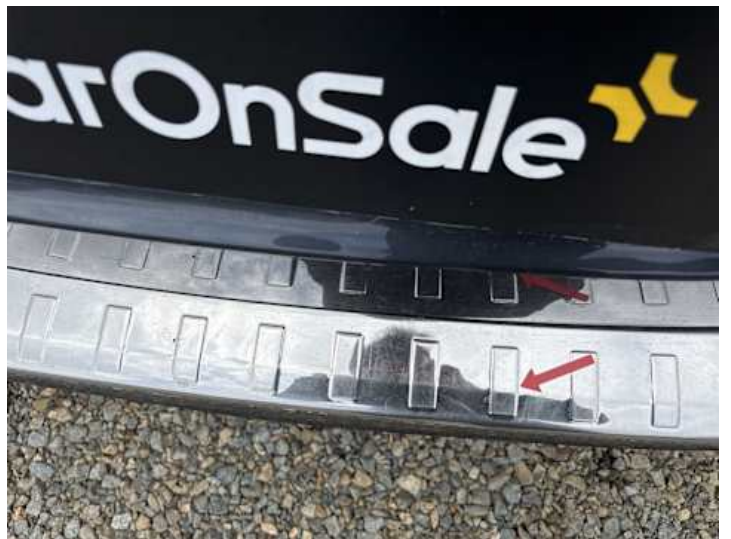
Stoßstange hinten (Kratzer)

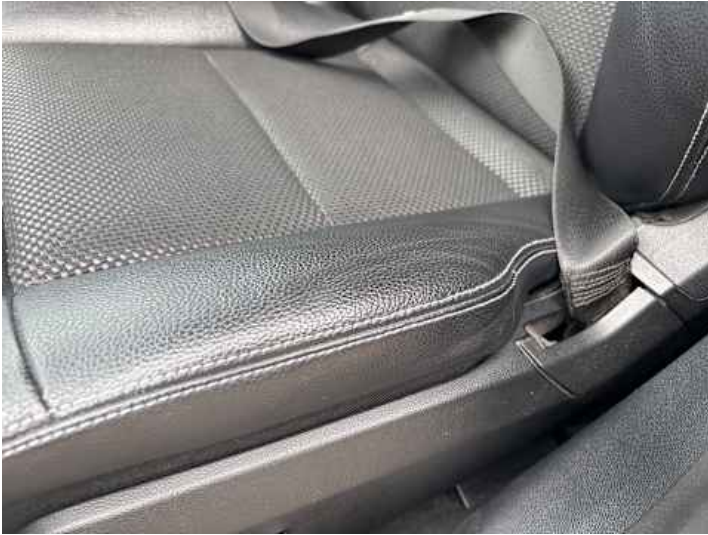
Innenraum (Riss/Bruch)

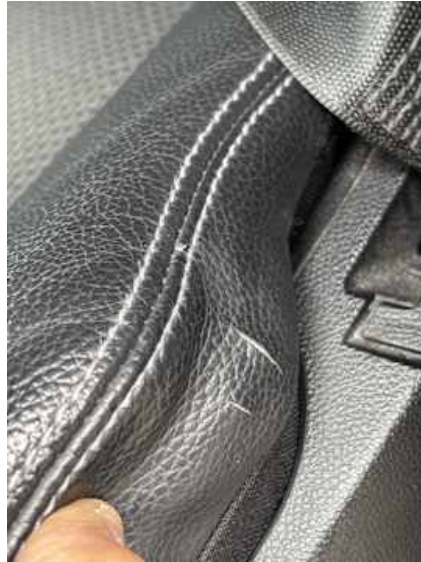
Innenraum (Riss/Bruch)
