Volkswagen Tiguan Freestyle BMT

EZ 09/2010 | Geländewagen | Diesel | Schaltgetriebe | 222.675km  
Besteuerung: Differenzbesteuert (§25a UStG)  
Fahrzeugstandort: 32\*\*\*  
Fahrzeug aufgenommen am: 29.07.2026

# Hinweise zum Zustandsbericht

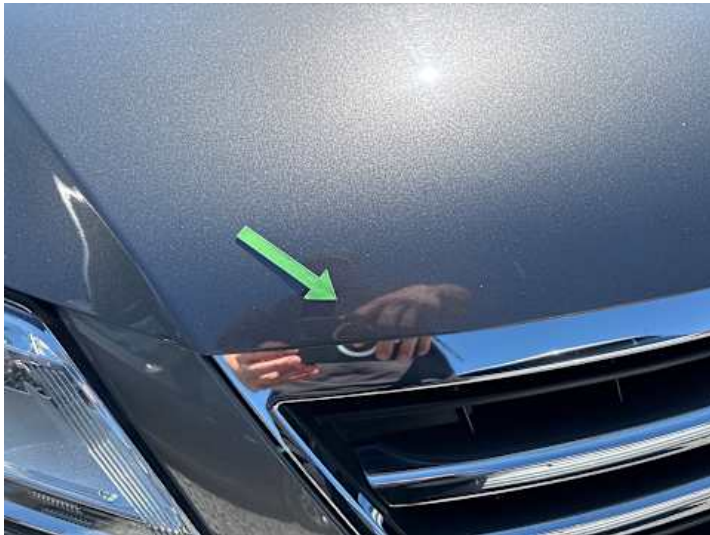
Motorhaube (Steinschlag, Rost)

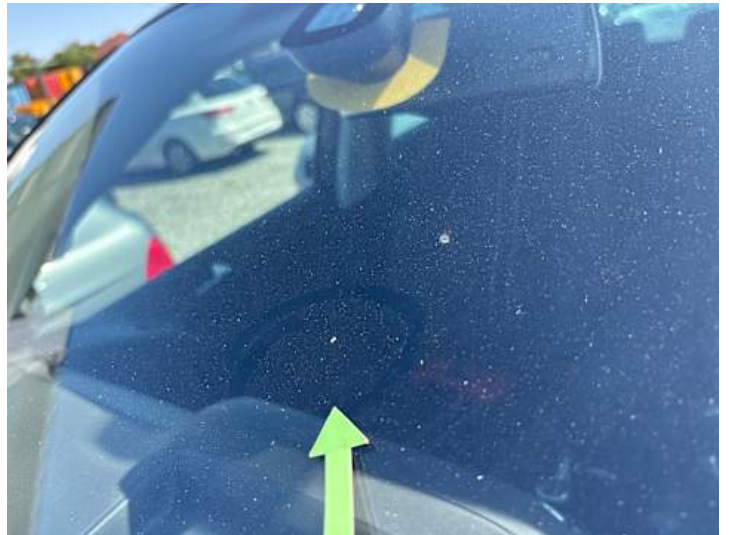
Windschutzscheibe (Steinschlag)

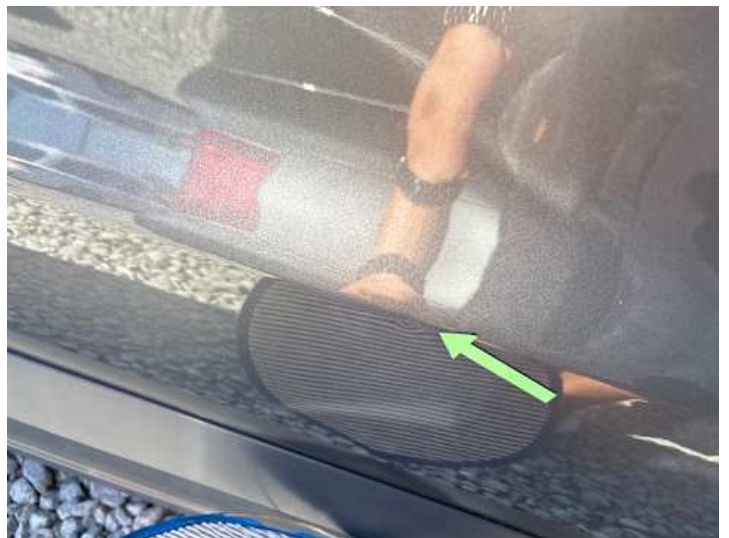
Beifahrertür (Kratzer, Delle)

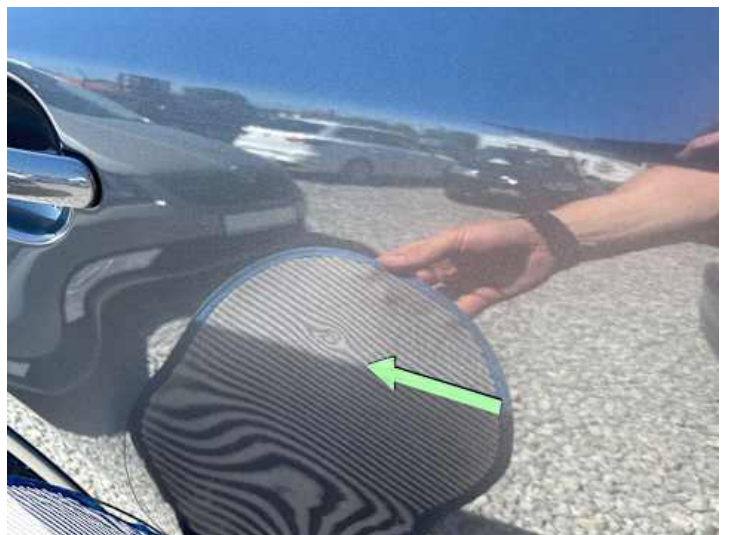
Türe hinten rechts (Delle)

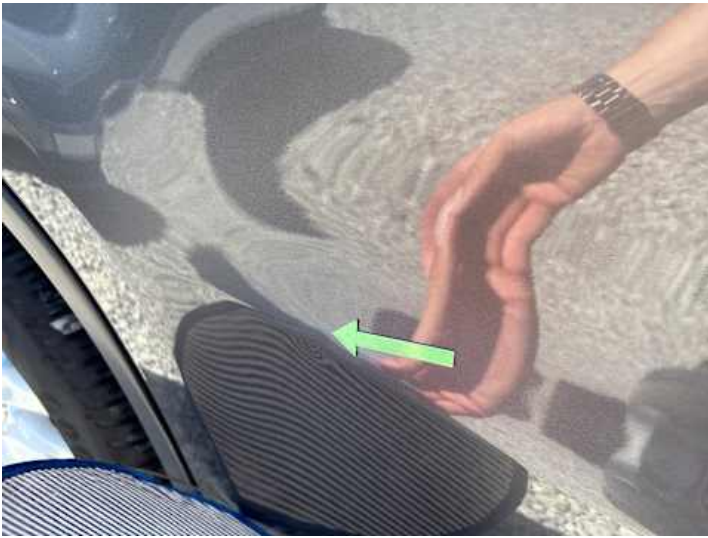
Türe hinten rechts (Delle)

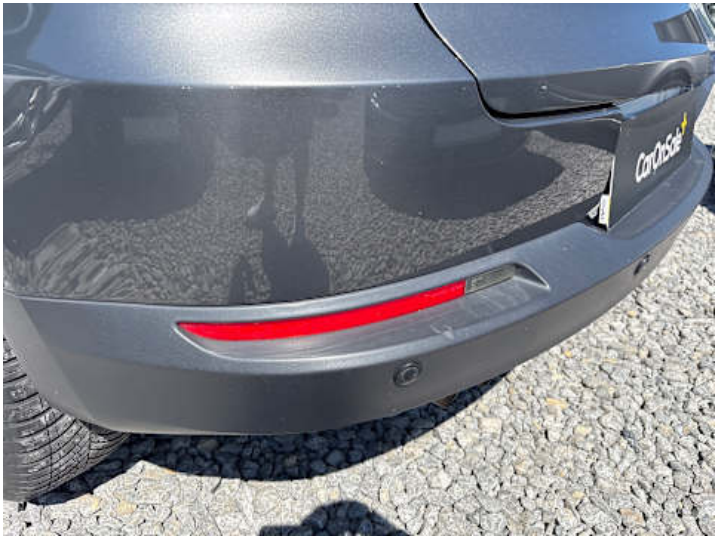
Stoßstange hinten (Kratzer)

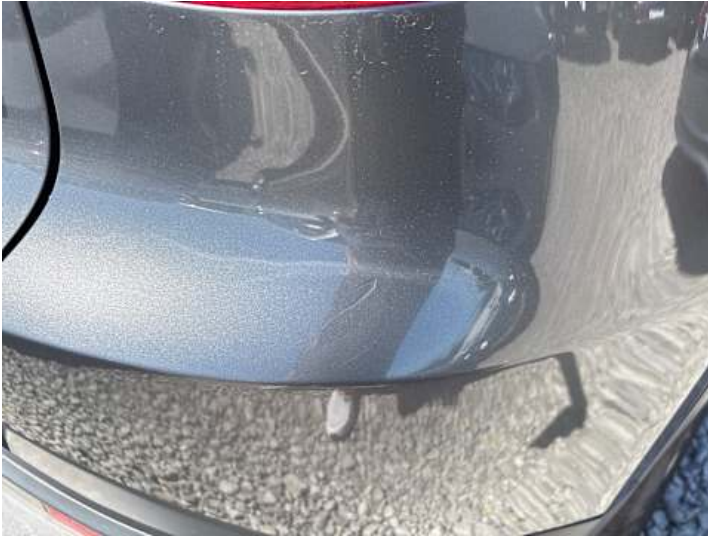
Stoßstange hinten (Kratzer)

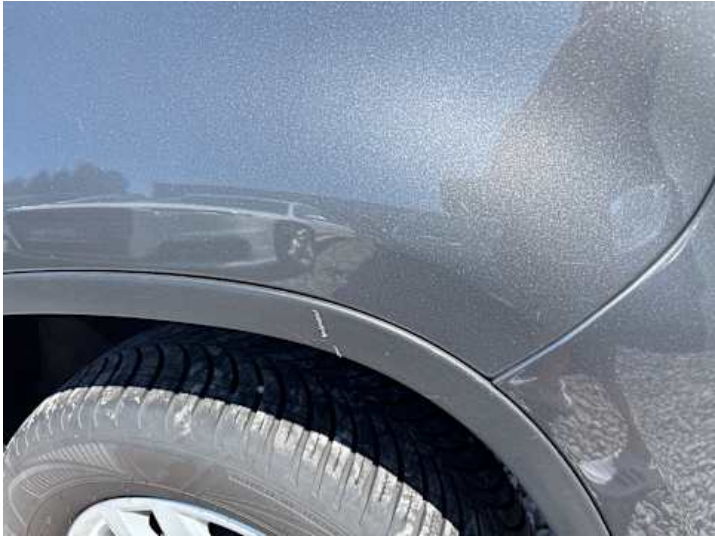
Seitenteil hinten links (Kratzer)

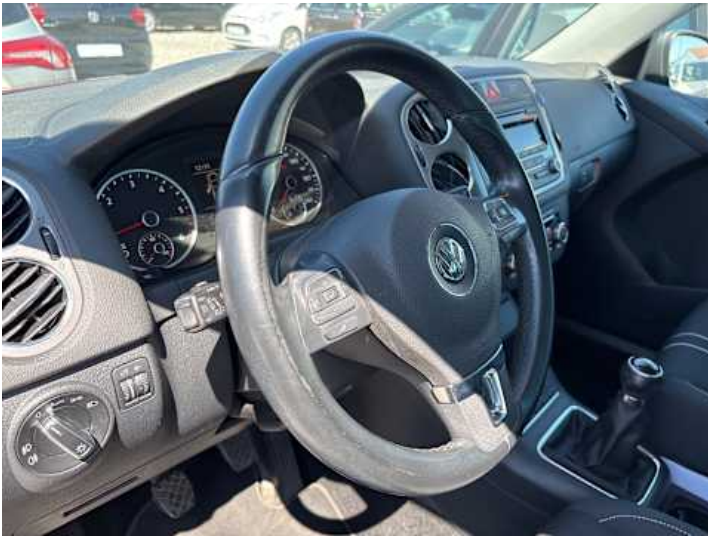
Innenraum (Verschleiß)

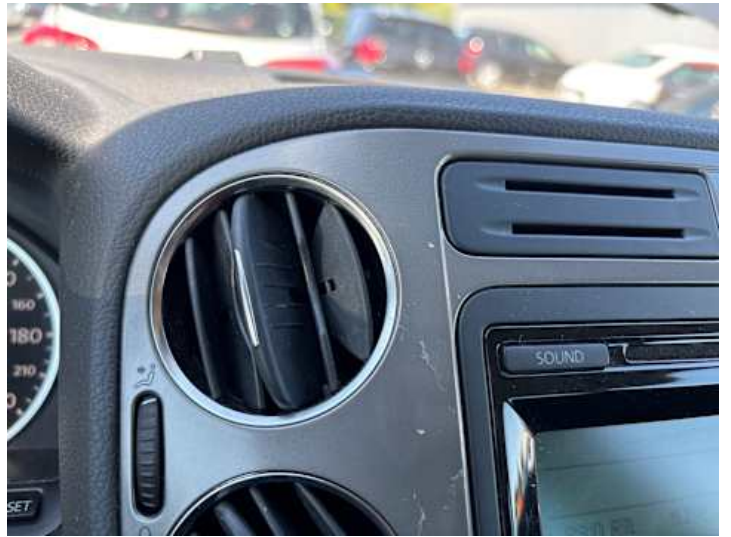
Innenraum (Riss/Bruch)
