## Peugeot 308 Allure Pack

EZ 12/2023 | Kombi | Diesel | Automatikgetriebe | 103.468km  
Besteuerung: Regelbesteuert (Deutschland)  
Fahrzeugstandort: 37\*\*\*  
Fahrzeug aufgenommen am: 09.07.2026

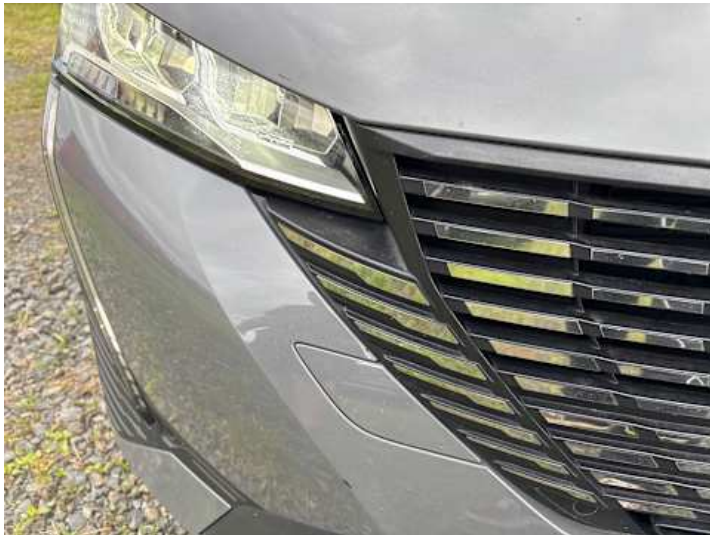
Stoßstange vorne (Kratzer)

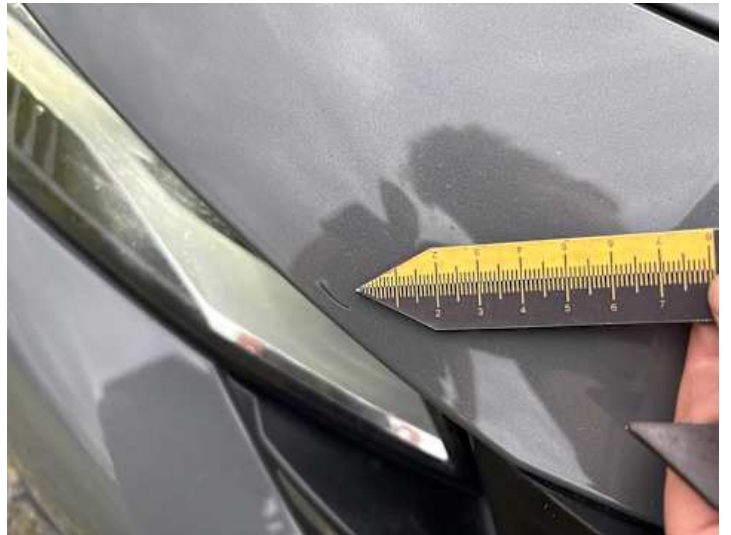
Stoßstange vorne (Kratzer)

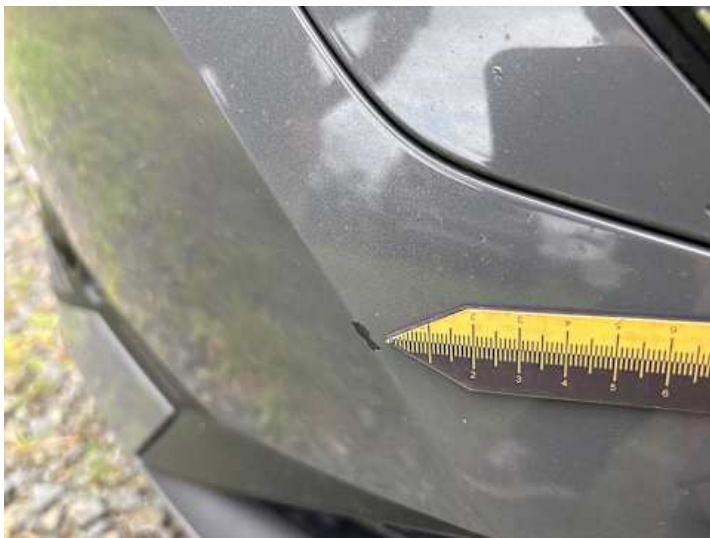
Stoßstange vorne (Kratzer)

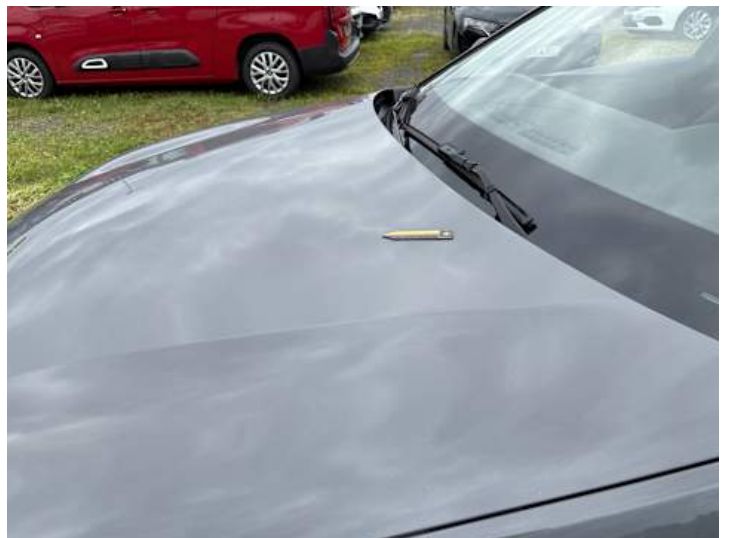
Motorhaube (Delle)

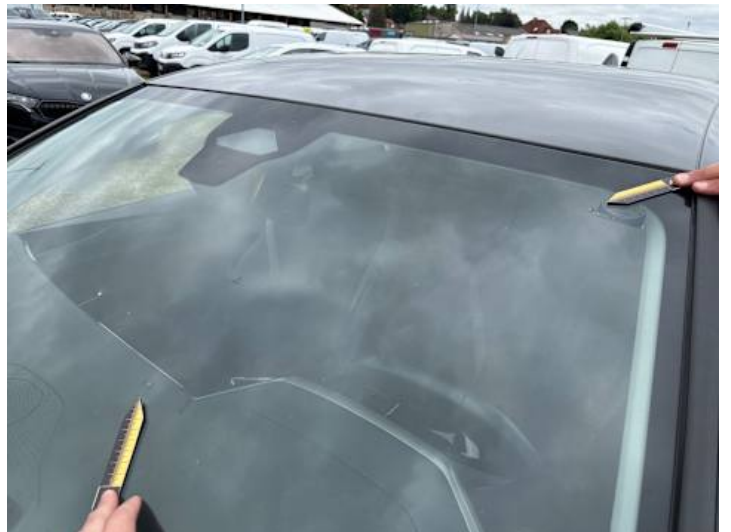
Windschutzscheibe (Steinschlag, Riss/Bruch)

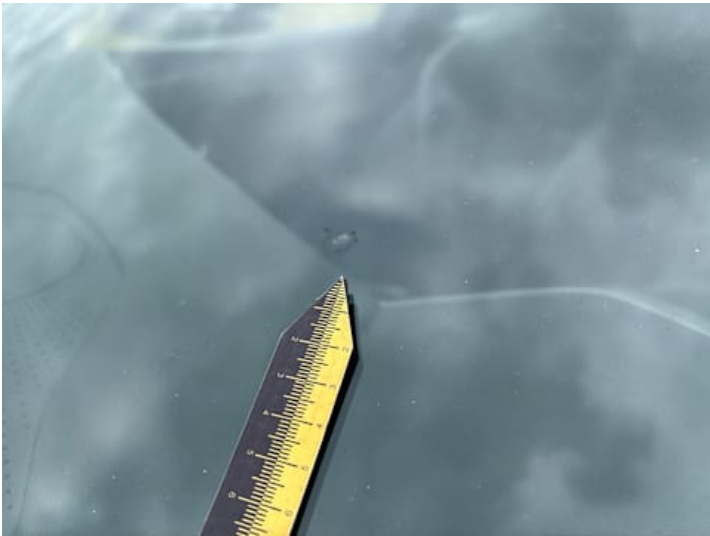
Windschutzscheibe (Steinschlag, Riss/Bruch)

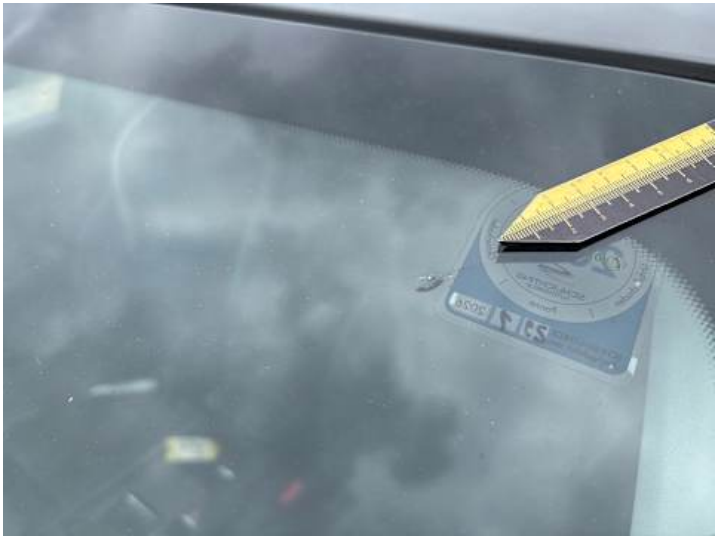
Windschutzscheibe (Steinschlag, Riss/Bruch)

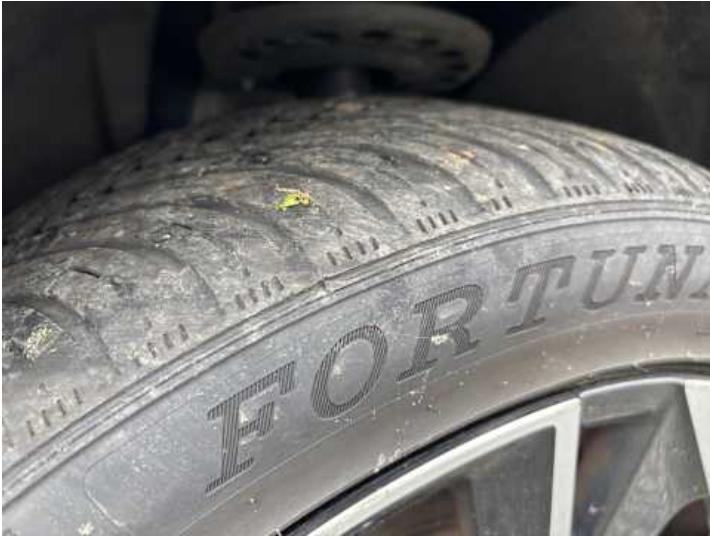
Rad (Kratzer)

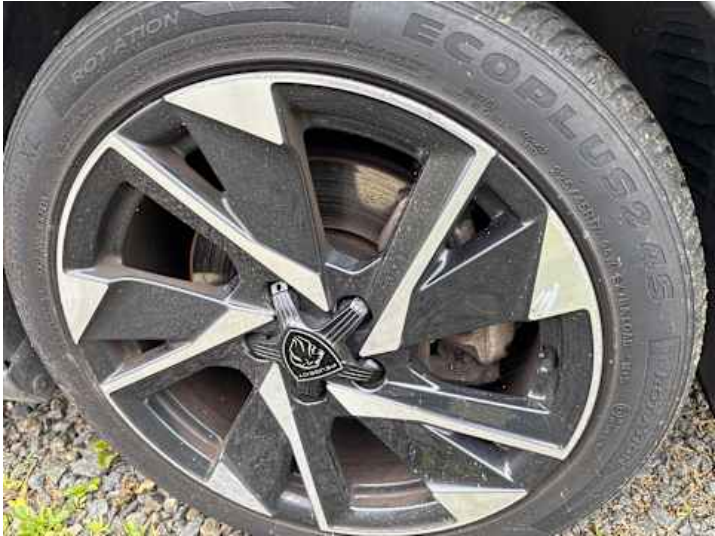
Rad (vehicle.damage-label.porous, Ungleichmäßig abgefahren)

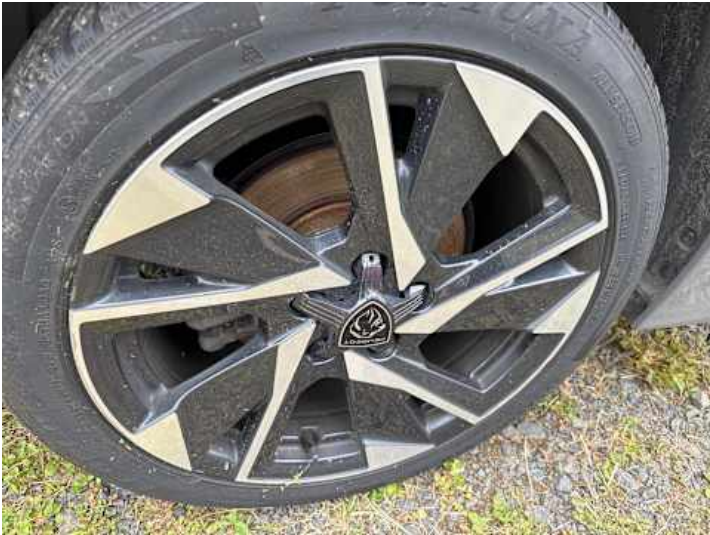
Rad (Kratzer)

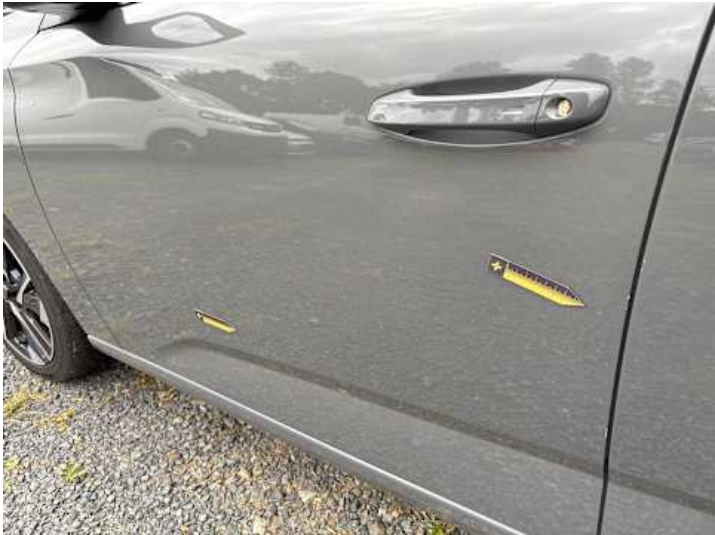
Fahrertür (Delle)

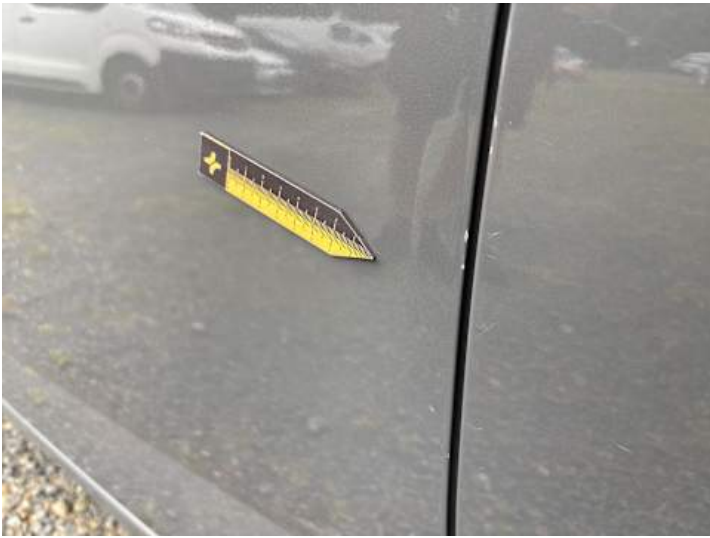
Fahrtür (Delle)

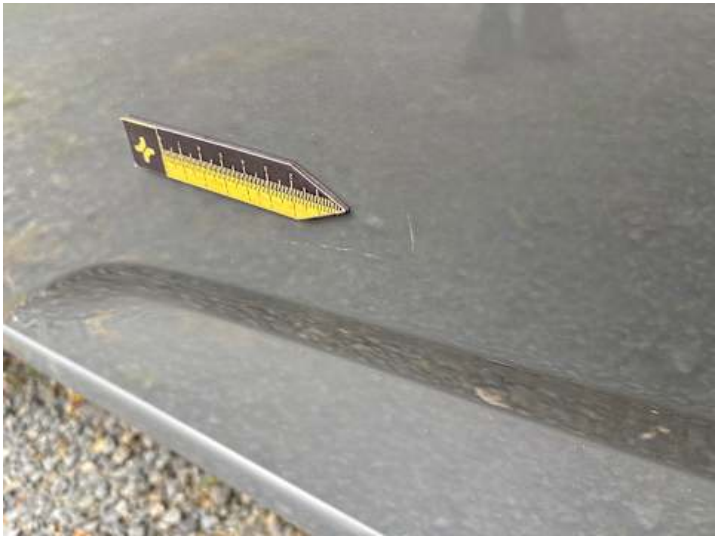
Fahrtür (Delle)

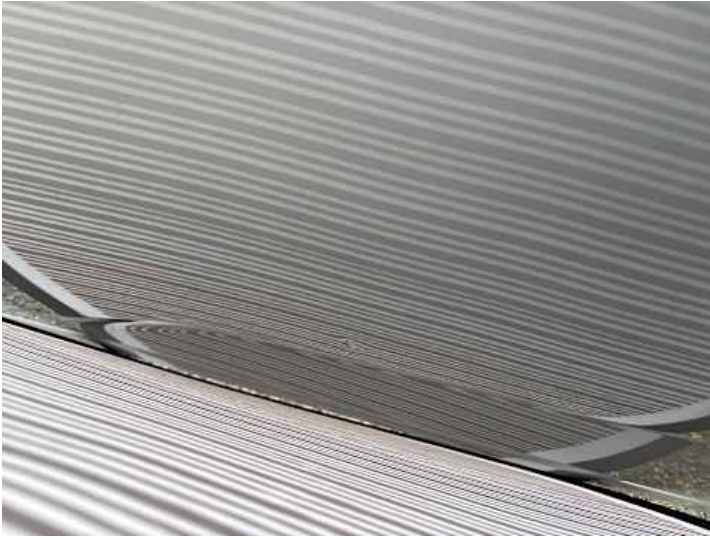
Fahrtür (Delle)

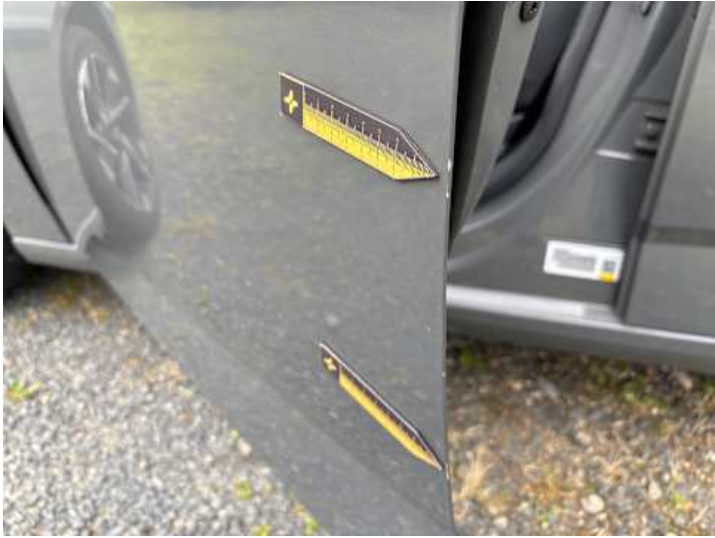
Fahrtür (Kratzer)

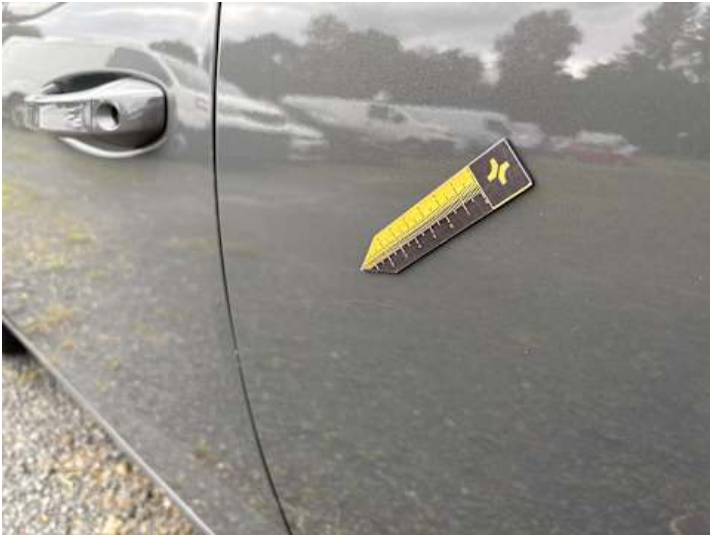
Türe hinten links (Kratzer)

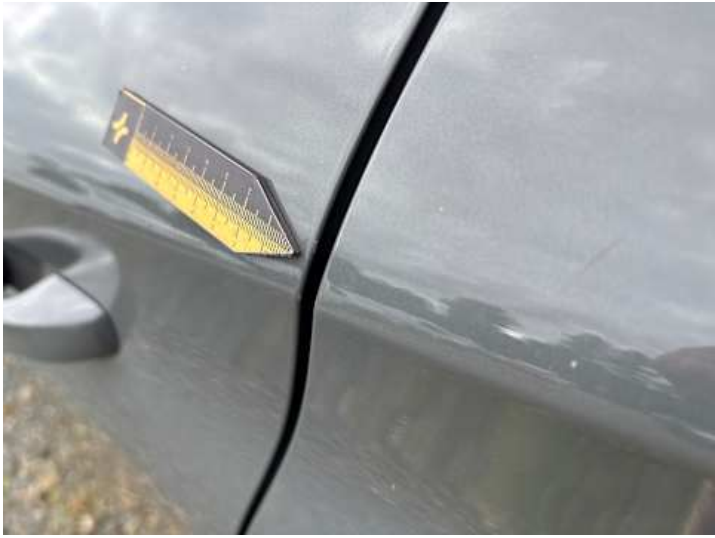
Türe hinten links (Kratzer)

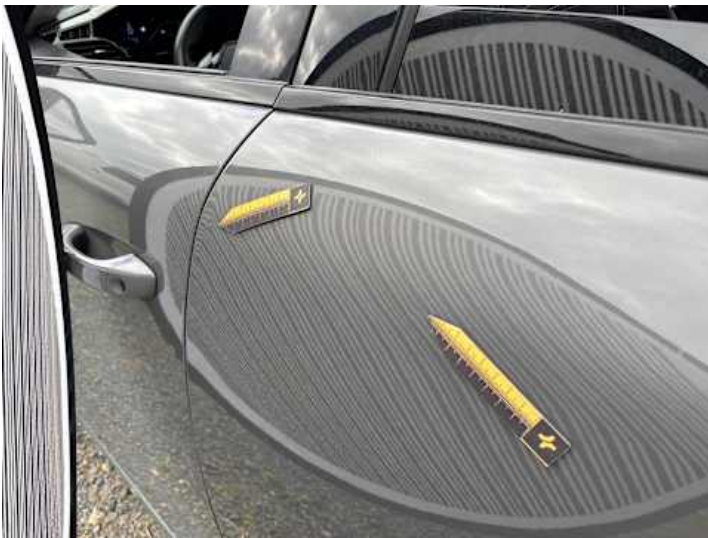
Türe hinten links (Delle)

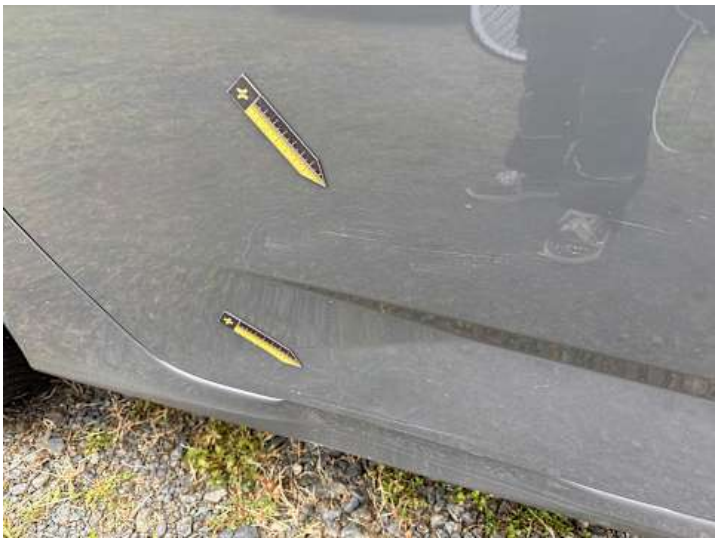
Türe hinten rechts (Verformung, Kratzer)

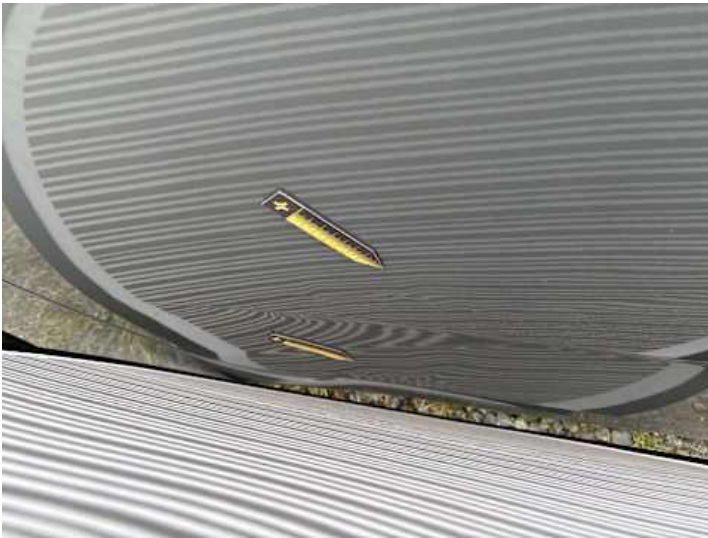
Türe hinten rechts (Verformung, Kratzer)

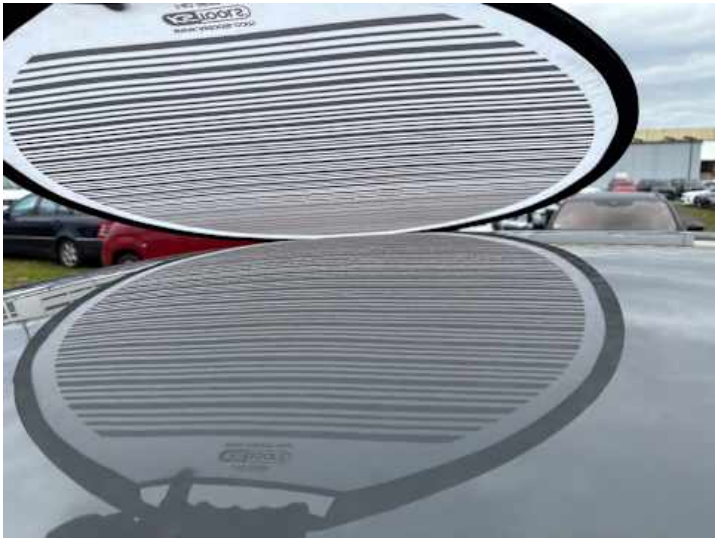
Dach (Delle)

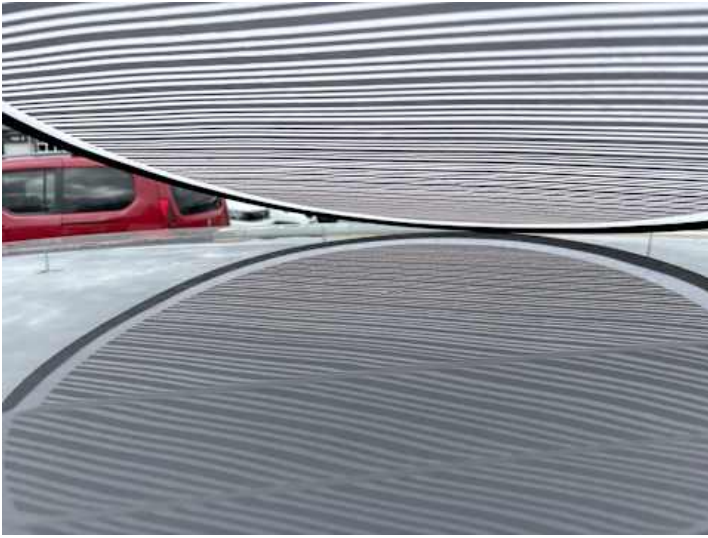
Dach (Delle)

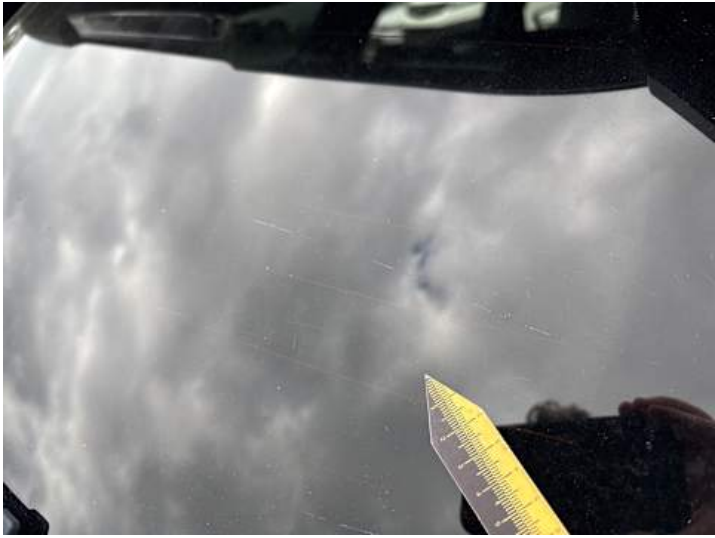
Rückscheibe (Kratzer)

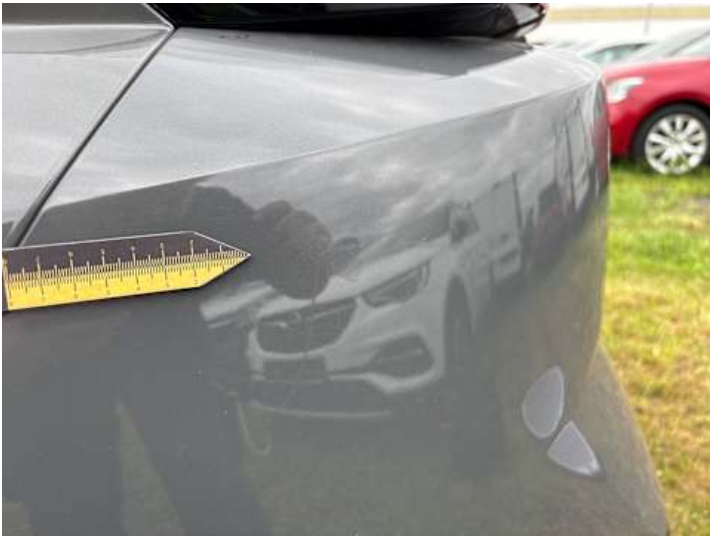
Stoßstange hinten (Kratzer, Verformung)

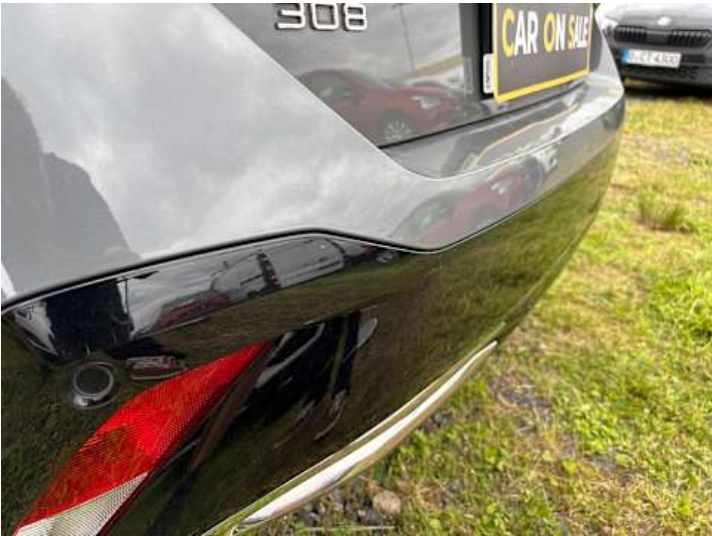
Stoßstange hinten (Kratzer, Verformung)

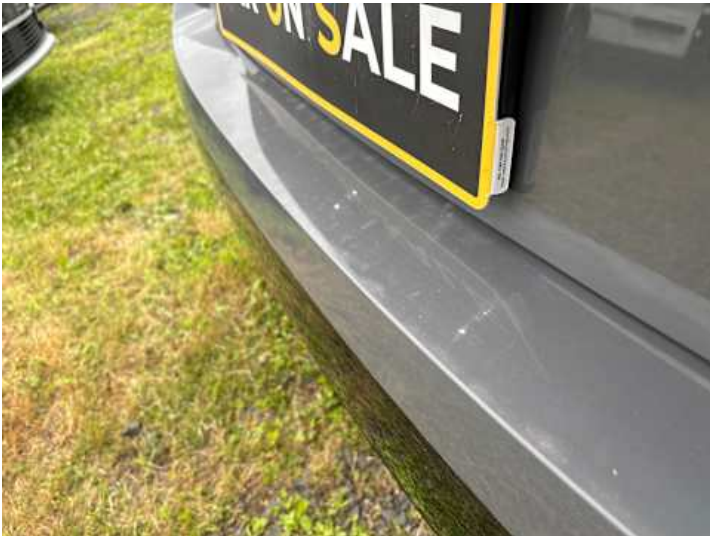
Stoßstange hinten (Kratzer, Verformung)

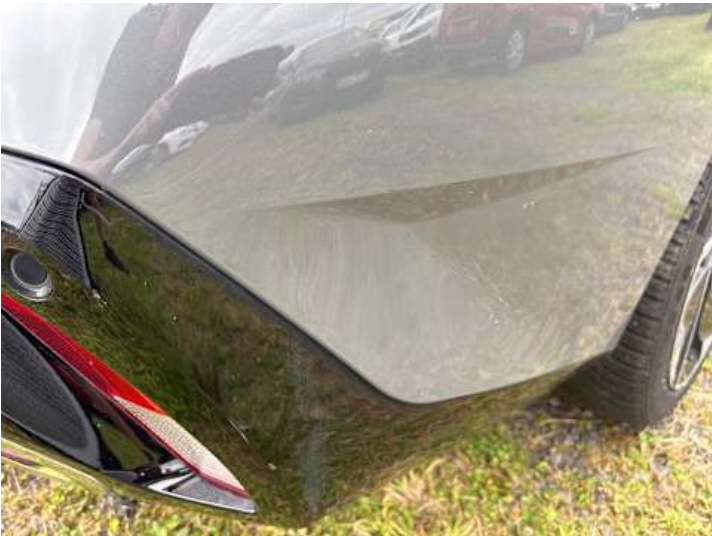
Stoßstange hinten (Kratzer, Verformung)

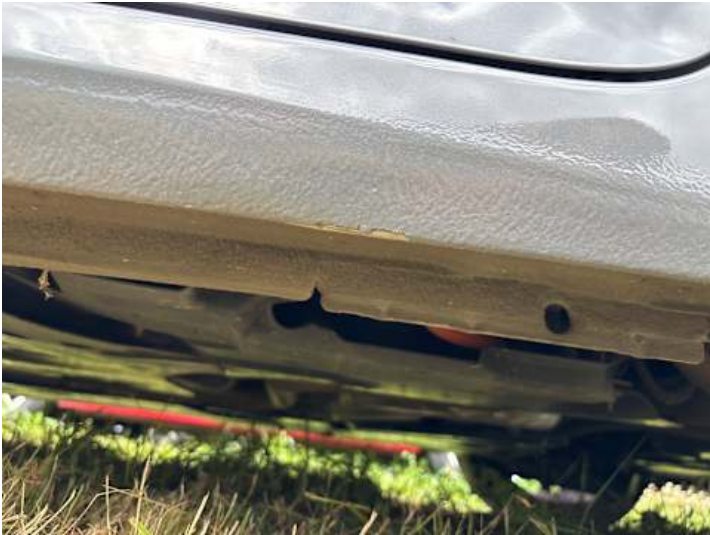
Schweller links (Lackschaden)

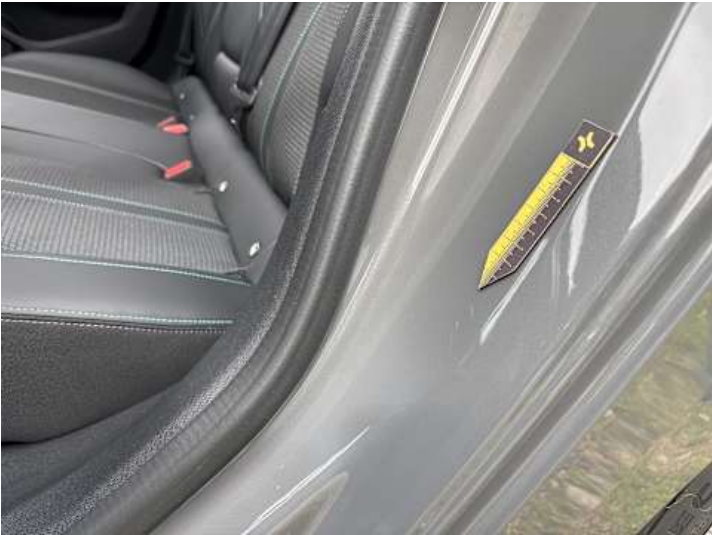
Schweller links (Kratzer)

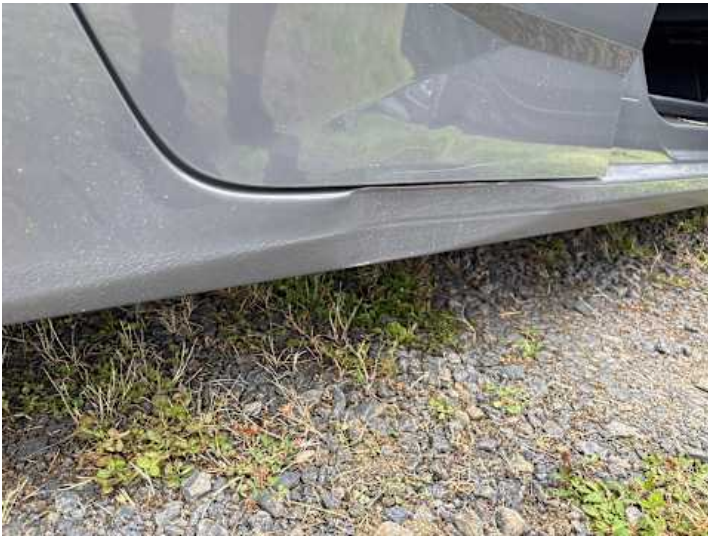
Schweller rechts (Verformung, Kratzer)

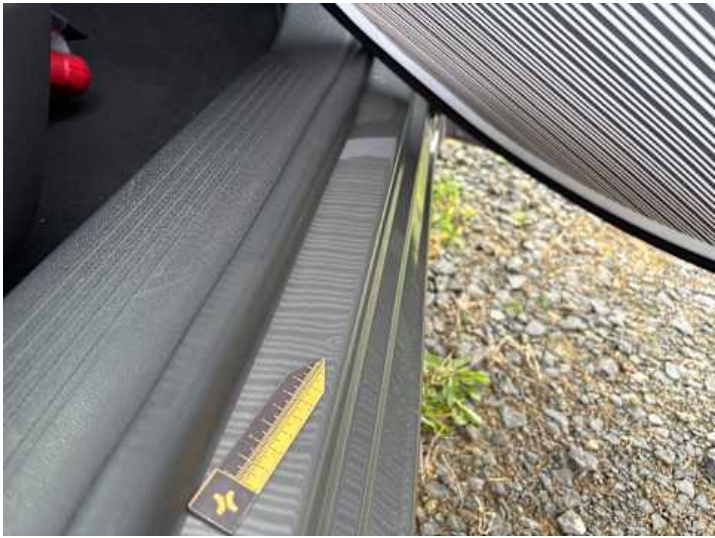
Schweller rechts (Delle)

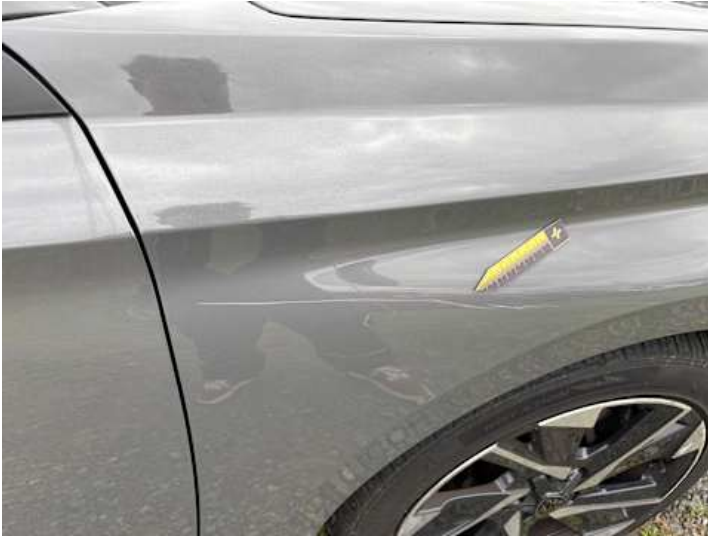
Kotflügel vorne rechts (Kratzer)

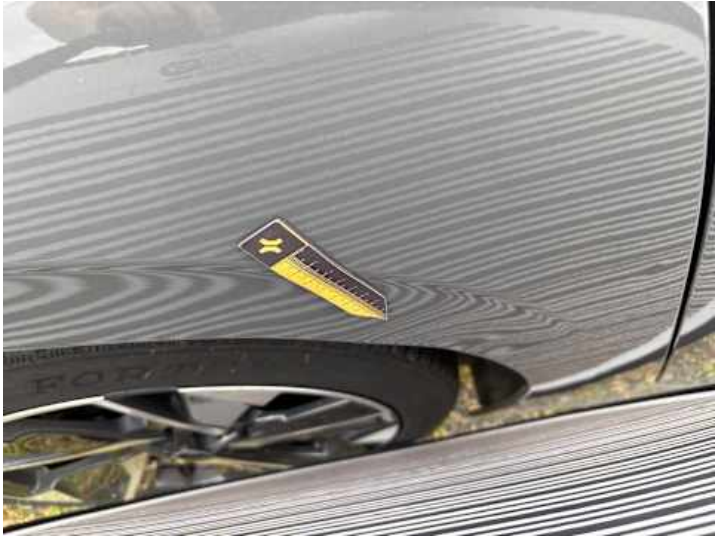
Seitenteil hinten rechts (Verformung)

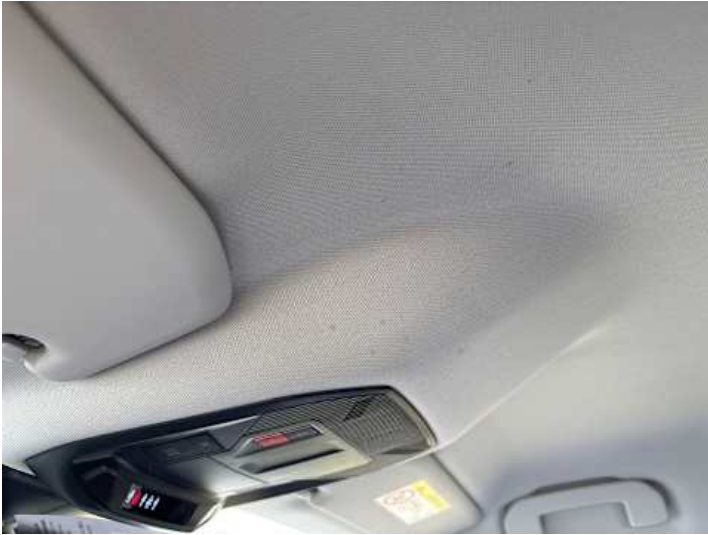
Innenraum (Verschmutzung)

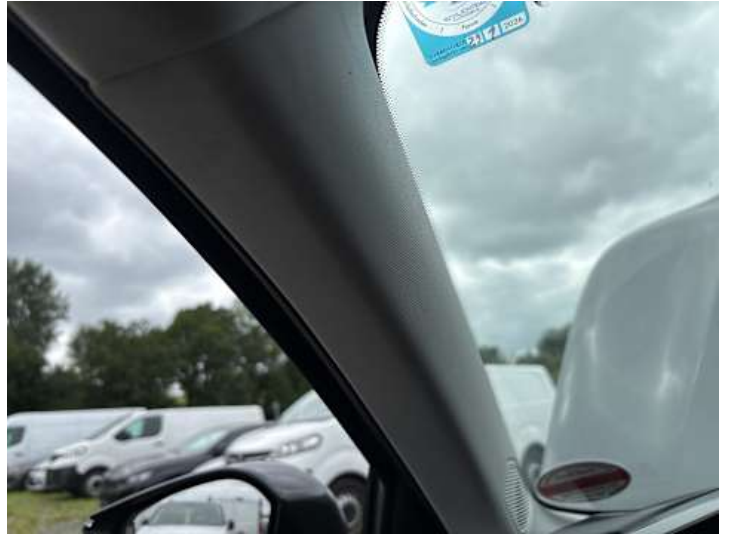
Innenraum (Kratzer)

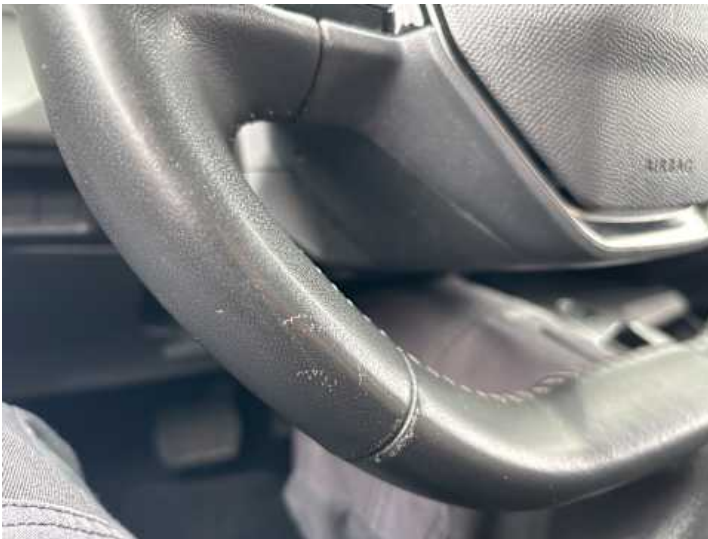
Innenraum (Kratzer)

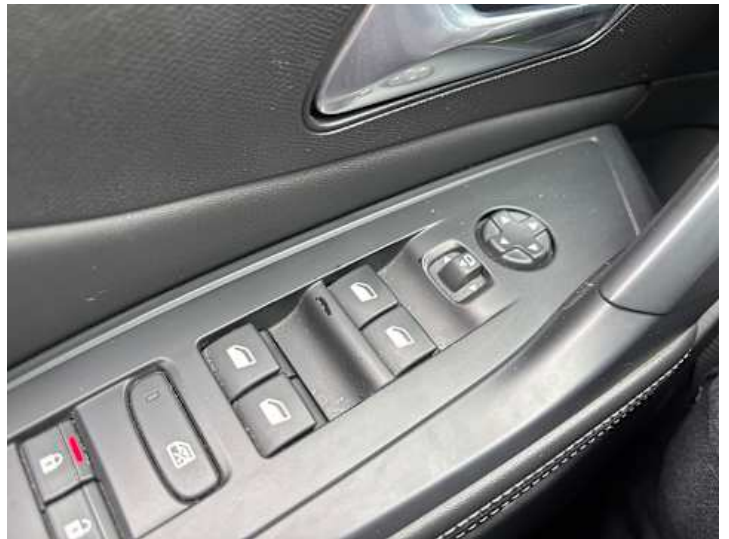
Innenraum (Kratzer)
