## BMW xDrive 30 d

EZ 03/2015 | Geländewagen | Diesel | Automatikgetriebe | 119.320km  
Besteuerung: Differenzbesteuert (§24 UStG)  
Fahrzeugstandort: 82\*\*\*  
Fahrzeug aufgenommen am: 04.08.2026

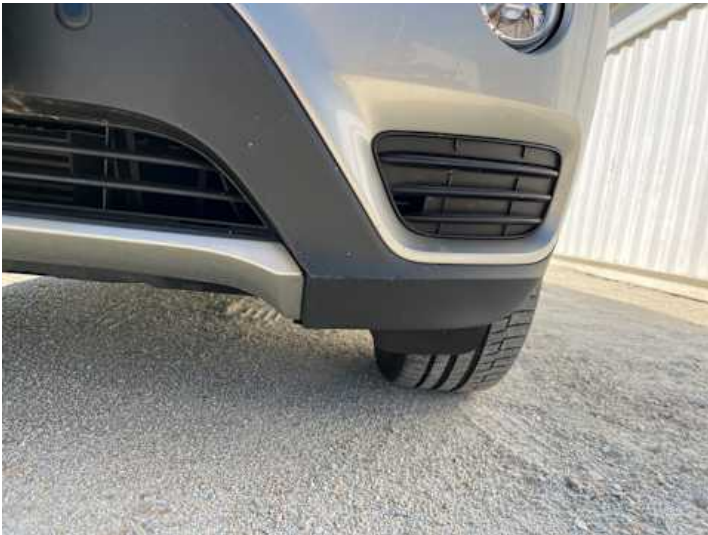
Stoßstange vorne (Kratzer)

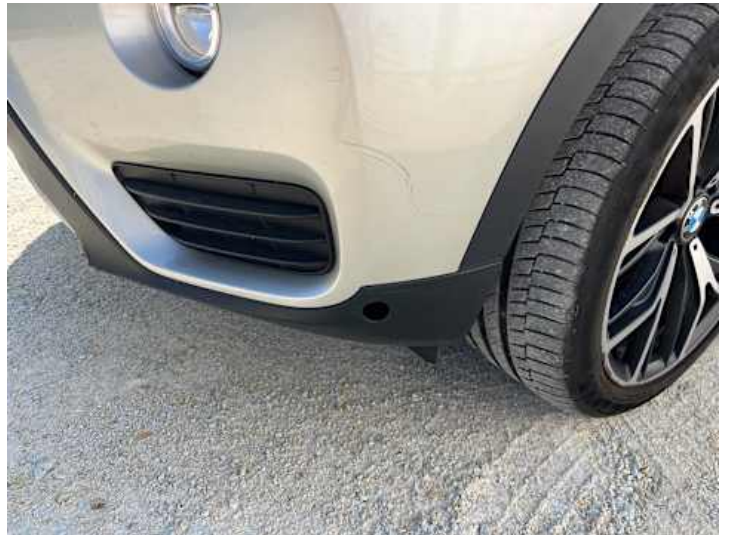
Stoßstange vorne (Kratzer)

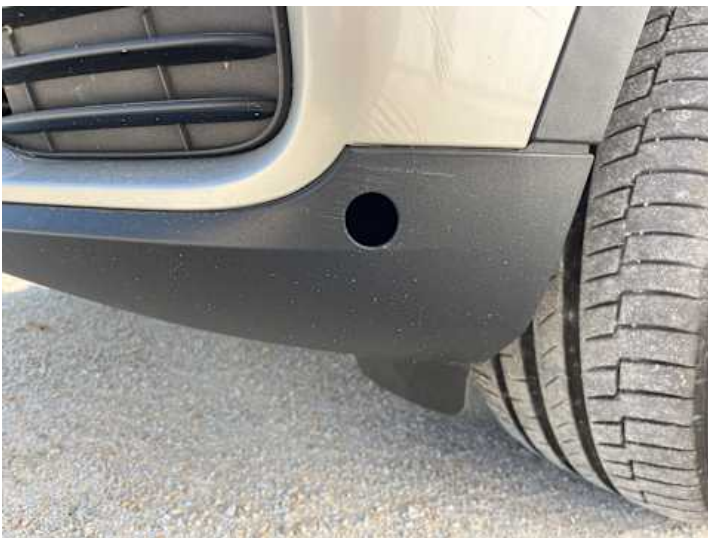
Stoßstange vorne (Anderer Schaden): PDC fehlt

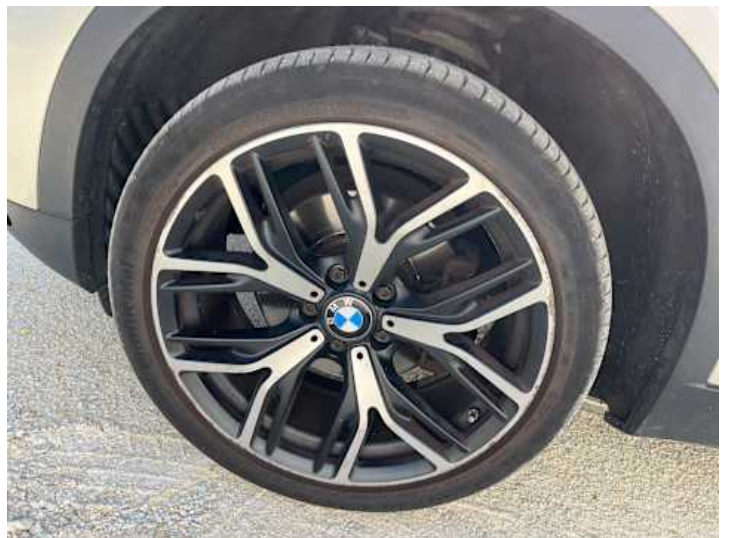
Rad (Kratzer)

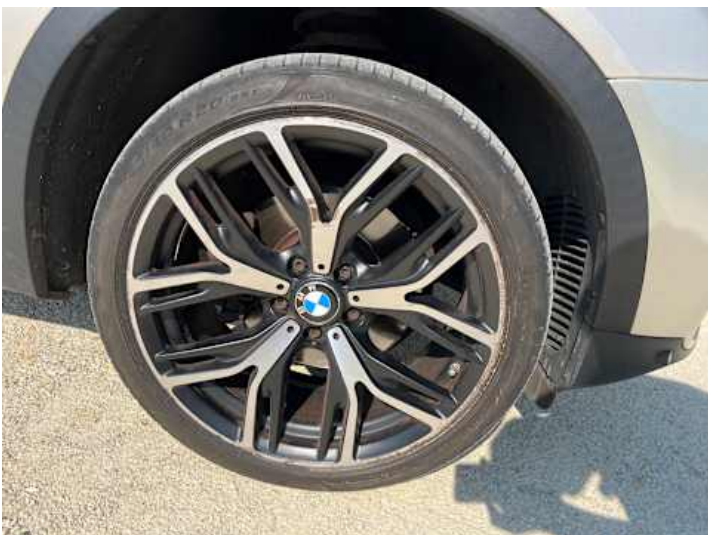
Rad (Kratzer, Kerben)

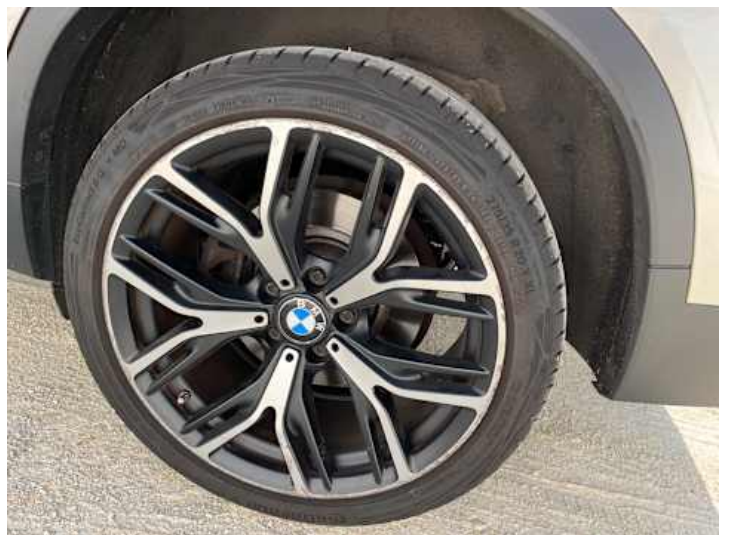
Rad (Kratzer, Kerben)

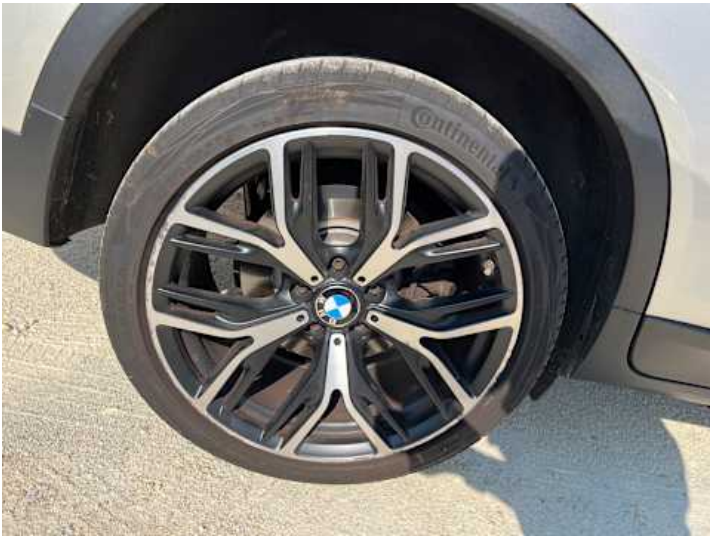
Rad (Kratzer, Kerben)

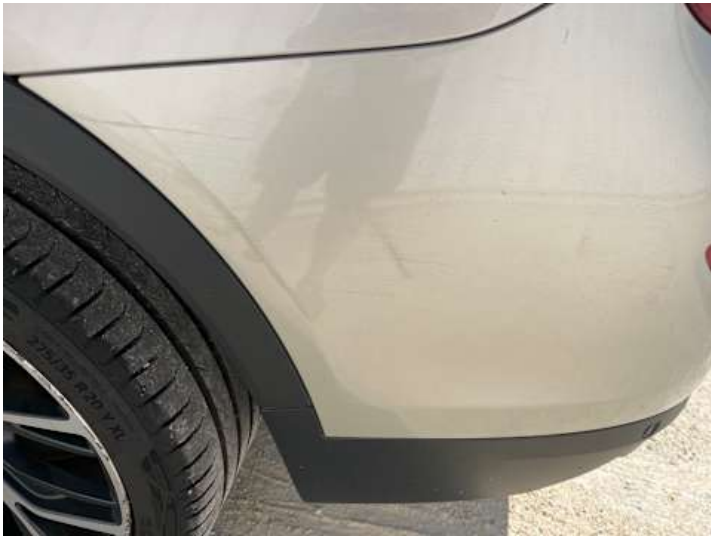
Stoßstange hinten (Kratzer)

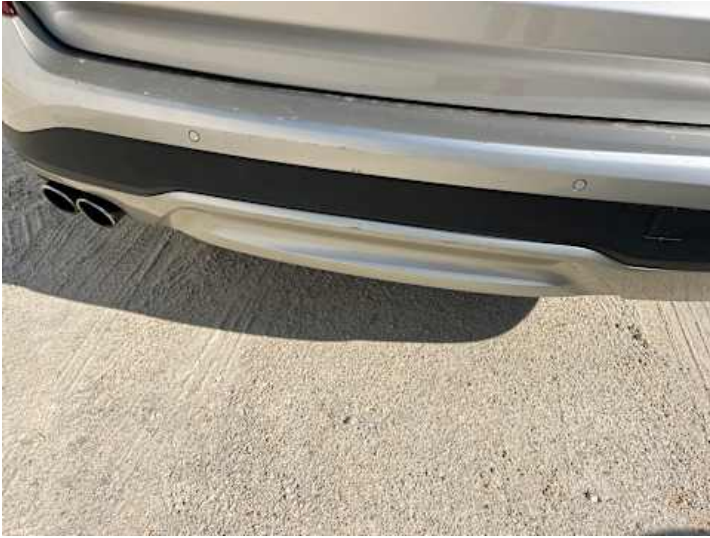
Stoßstange hinten (Kratzer)

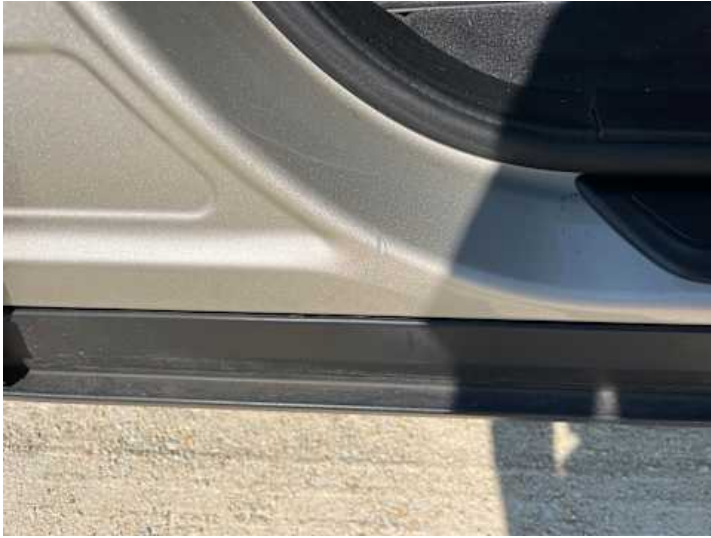
Schweller rechts (Kratzer)

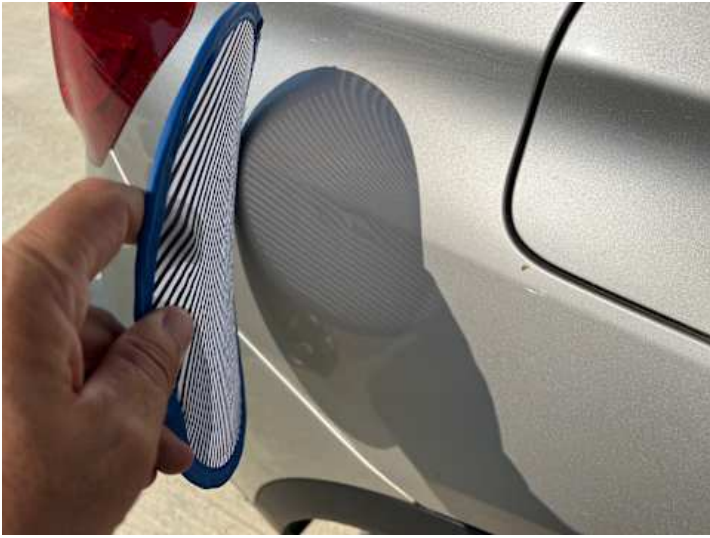
Seitenteil hinten rechts (Delle)

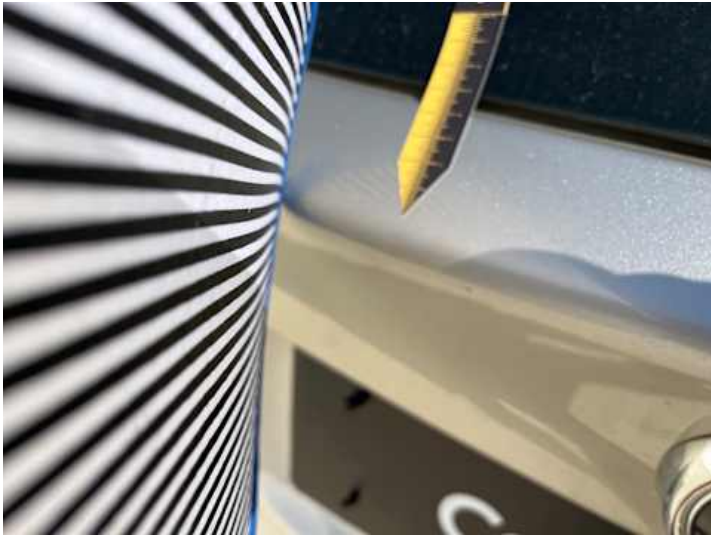
Heckklappe (Delle, Kratzer)

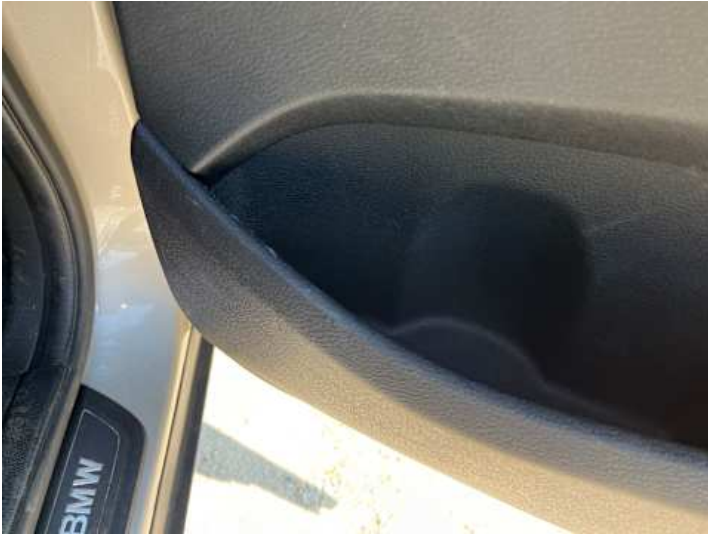
Innenraum (Kratzer)

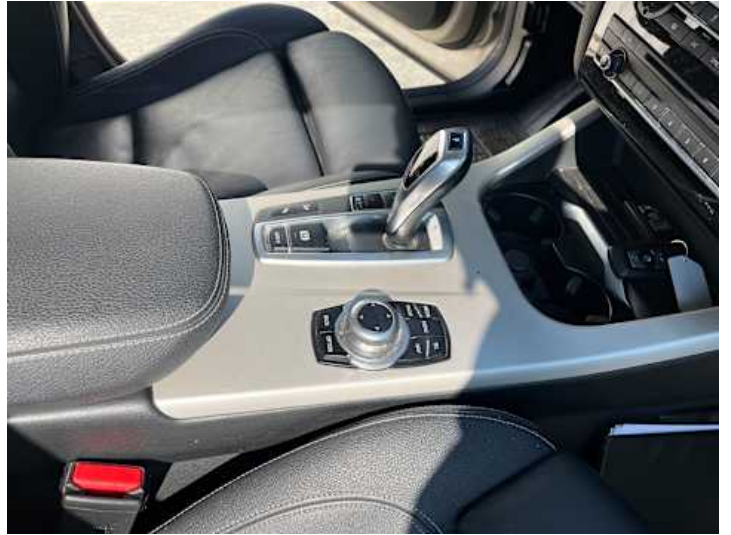
Innenraum (Kratzer)

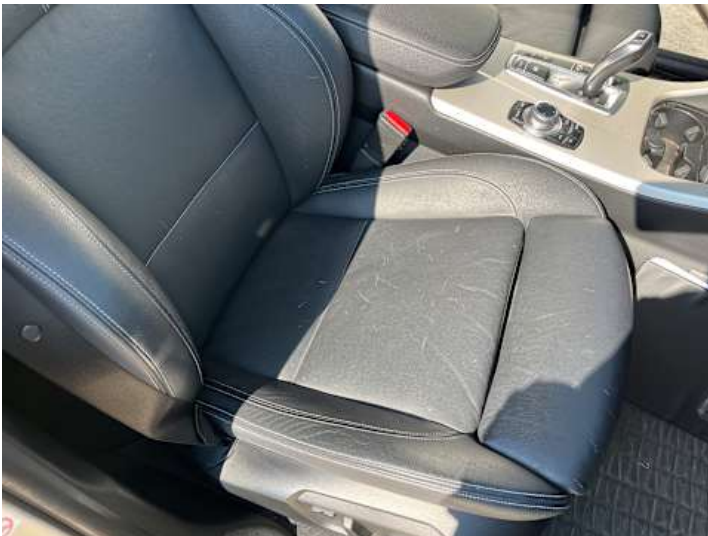
Innenraum (Kratzer)

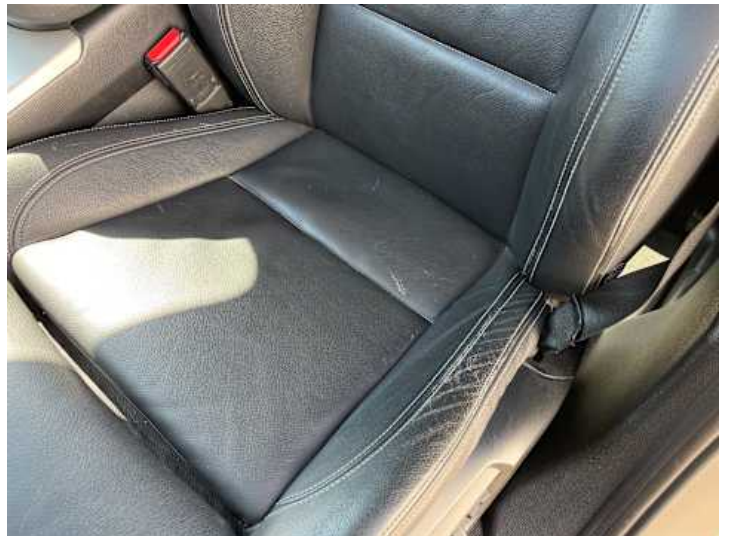
Innenraum (Kratzer)

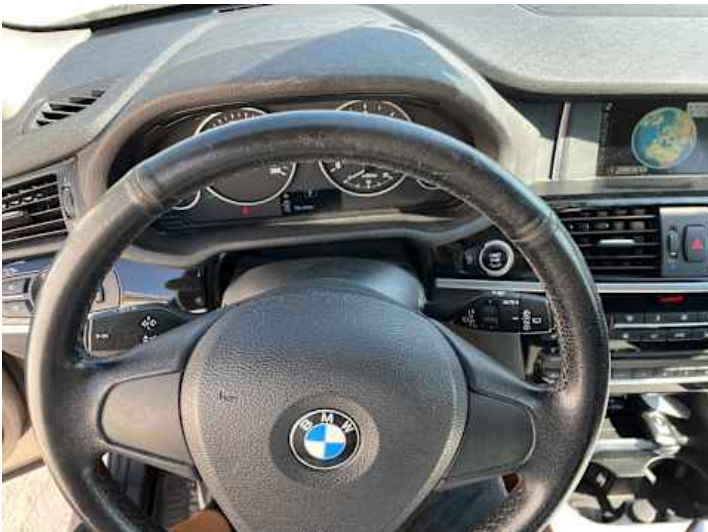
Innenraum (Verschleiß)

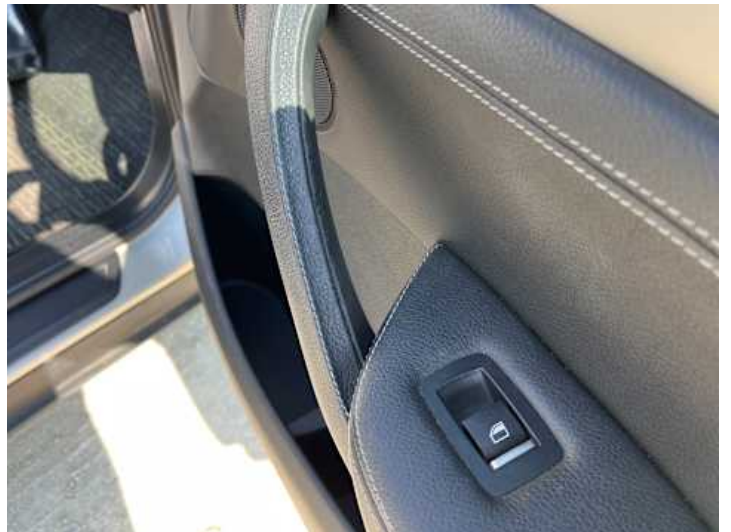
Innenraum (Verschleiß)

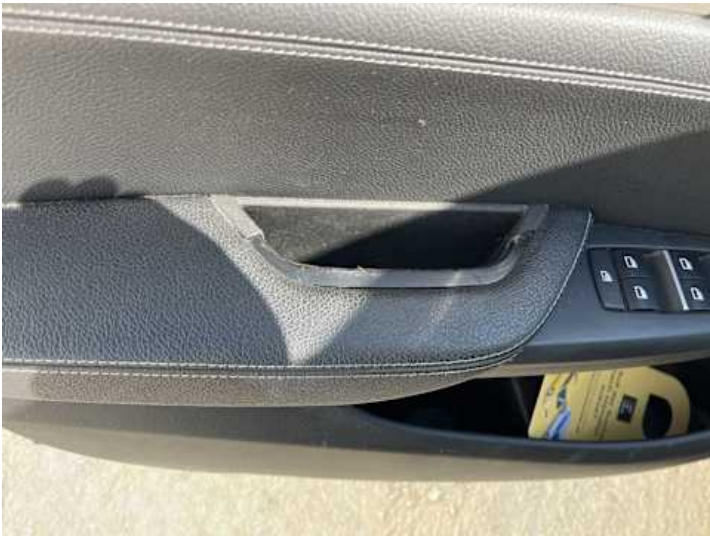
Innenraum (Verschleiß, Riss/Bruch)

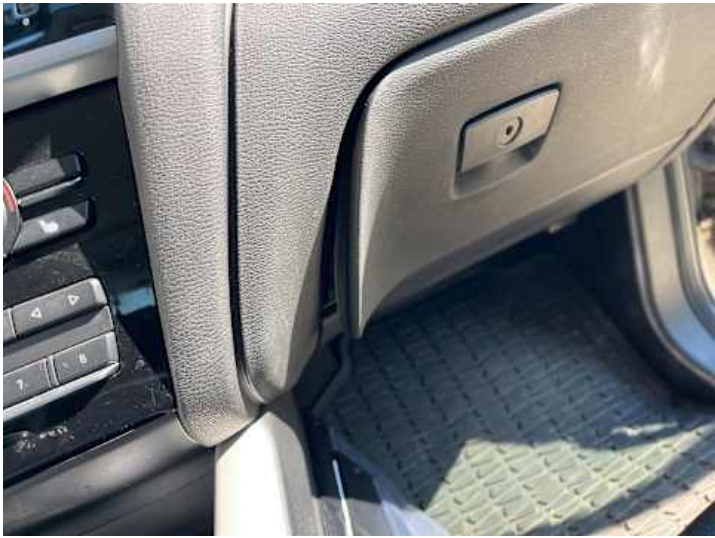
Innenraum (Anderer Schaden): Deckel löst sich ab
