## Zustandsbericht / Minderwertgutachten

**Kennzeichen****FIN****WAUZZZ8T4BA104047**

Hersteller / Typ: Audi S5 Coupe 4.2 FSI quattro

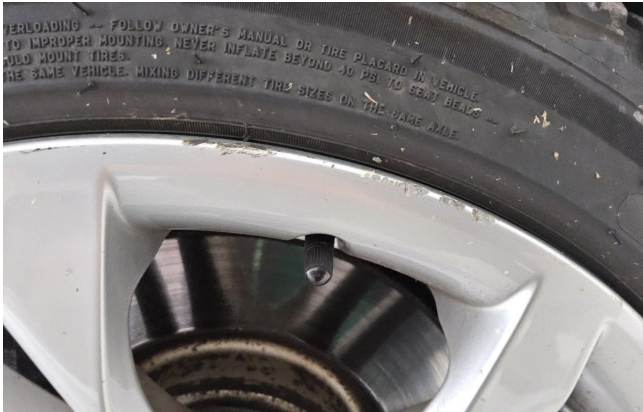
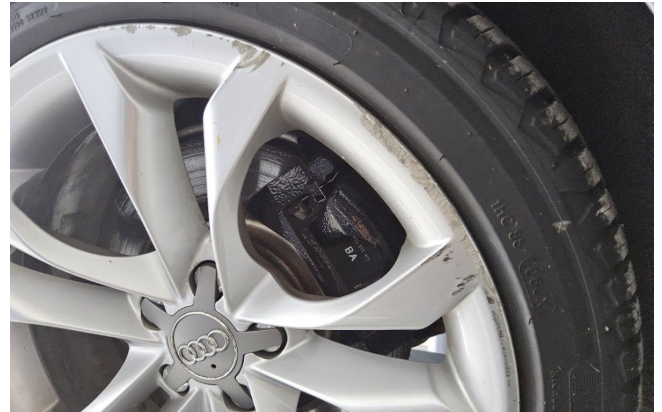
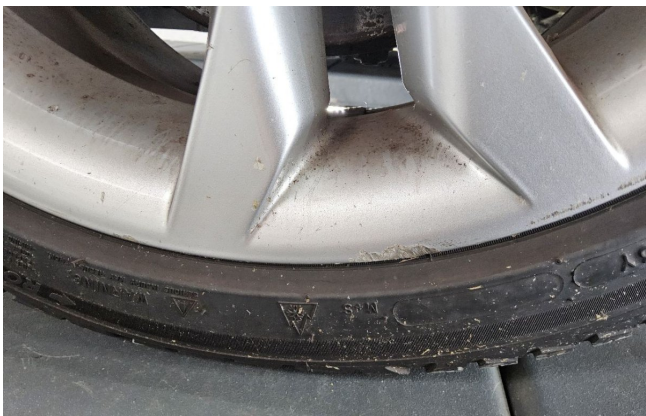
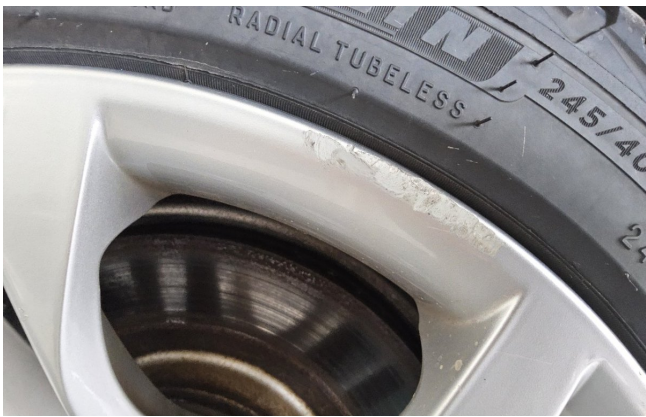
4x LM-Felge verschrammt, zerkratzt mit Materialabtrag (DEKRA)

| Bezeichnung des Schadens / Rep.-Weg | Rep.Kost<br>netto | Anrechn.<br>brutto | Minderwert in EUR | |
|---|---|---|---|---|
| 10. 4x LM-Felge verschrammt, zerkratzt<br>mit Materialabtrag, smart repair (Bild<br>49, 50, 51, 52) | | | | |

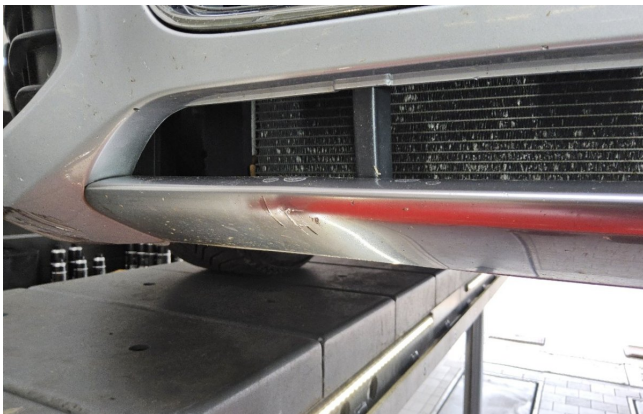
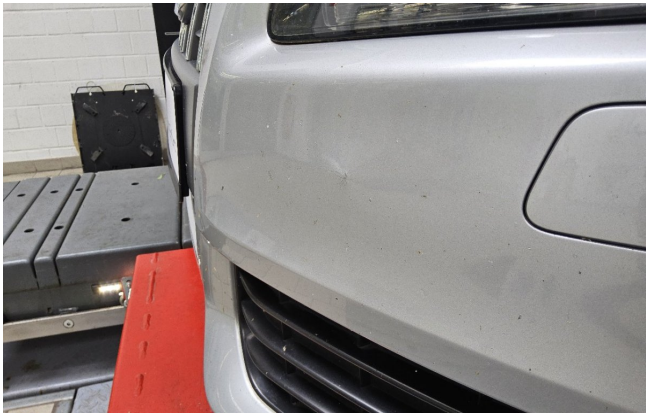
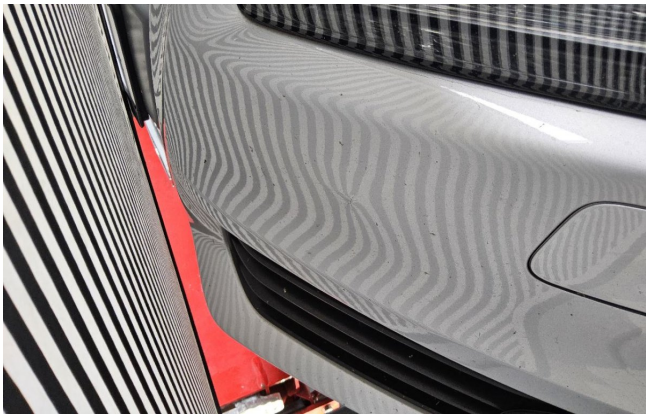
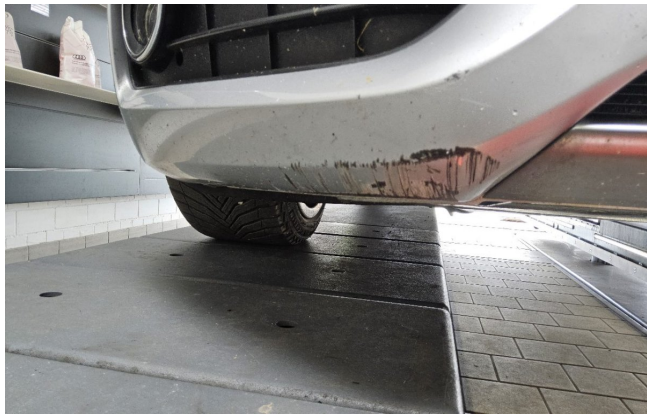
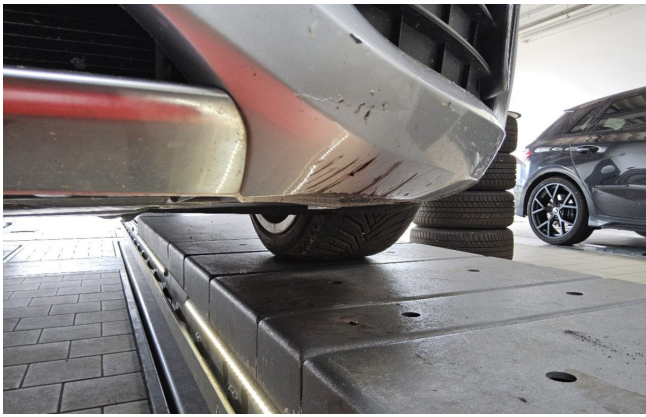
Stoßfänger vorn deformiert und verschrammt (DEKRA)

| Bezeichnung des Schadens / Rep.-Weg | Rep.Kost<br>netto | Anrechn.<br>brutto | Minderwert in EUR | |
|---|---|---|---|---|
| 7. Stoßfänger vorn deformiert und<br>verschrammt, erneuern (Bild 32, 33,<br>34, 35, 36) | | | | |

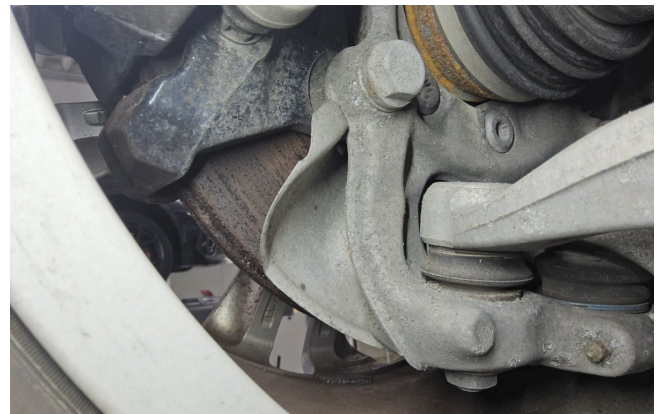
Bremsscheiben der Vorderachse Tragbild mangelhaft (DEKRA)

| Bezeichnung des Schadens / Rep.-Weg | Rep.Kost<br>netto | Anrechn.<br>brutto | Minderwert in EUR | |
|---|---|---|---|---|
| 12. Bremsscheiben der Vorderachse<br>Tragbild mangelhaft, erneuern (Bild<br>42) | | | | |

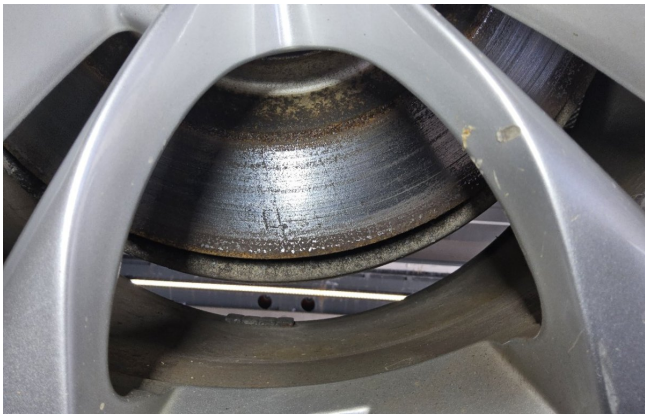
Bremsscheiben der Hinterachse Tragbild mangelhaft (DEKRA)

| Bezeichnung des Schadens / Rep.-Weg | Rep.Kost<br>netto | Anrechn.<br>brutto | Minderwert in EUR | |
|---|---|---|---|---|
| 13. Bremsscheiben der Hinterachse<br>Tragbild mangelhaft, erneuern (Bild<br>43) | | | | |

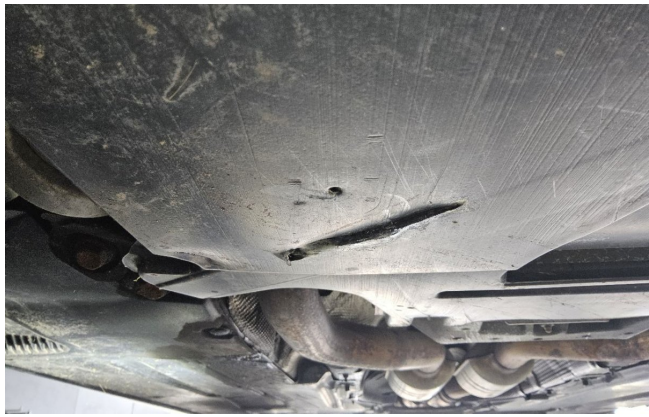
Unterbodenverkleidung gebrochen (DEKRA)

| Bezeichnung des Schadens / Rep.-Weg | Rep.Kost<br>netto | Anrechn.<br>brutto | Minderwert in EUR | |
|---|---|---|---|---|
| 14. Unterbodenverkleidung gebrochen,<br>erneuern (Bild 44) | | | | |

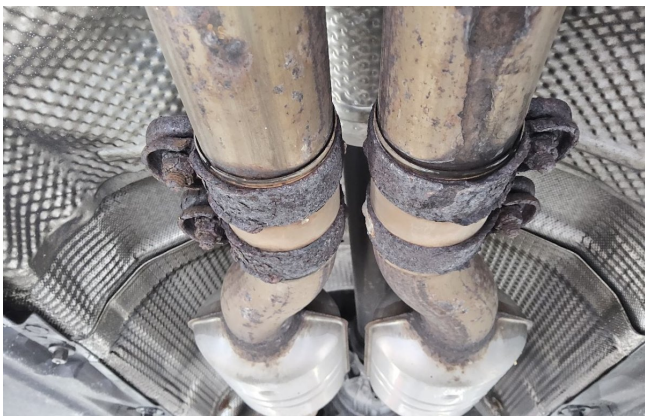
2x Doppelrohrschelle der Abgasanlage korodiert (DEKRA)

| Bezeichnung des Schadens / Rep.-Weg | Rep.Kost<br>netto | Anrechn.<br>brutto | Minderwert in EUR | |
|---|---|---|---|---|
| 15. 2x Doppelrohrschelle der Abgasanlage<br>korodiert, erneuern (Bild 45) | | | | |

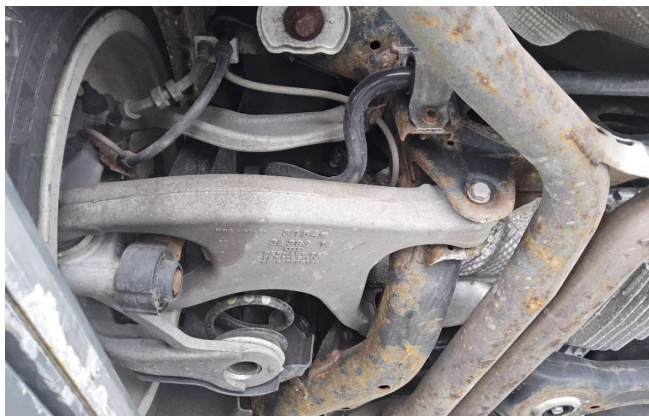
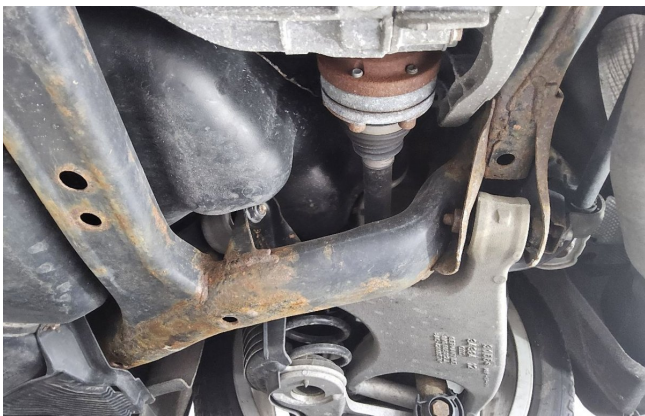
Unterbodenkonservierung durchführen (DEKRA)

| Bezeichnung des Schadens / Rep.-Weg | Rep.Kost<br>netto | Anrechn.<br>brutto | Minderwert in EUR | |
|---|---|---|---|---|
| 16. Unterbodenkonservierung<br>durchführen, (Bild 46, 47) | | | | |

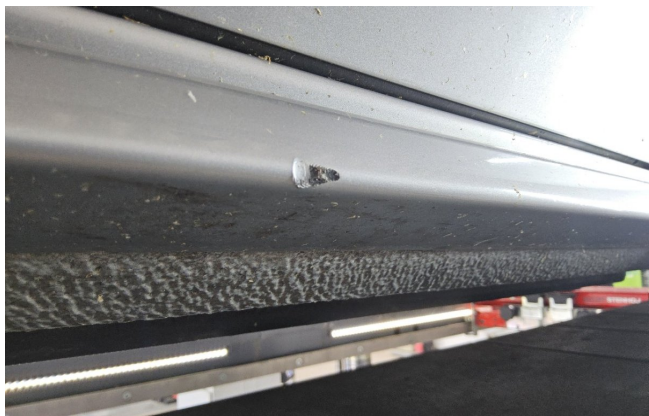
Zierleiste Schweller rechts verschrammt (DEKRA)

| Bezeichnung des Schadens / Rep.-Weg | Rep.Kost<br>netto | Anrechn.<br>brutto | Minderwert in EUR | |
|---|---|---|---|---|
| 17. Zierleiste Schweller rechts<br>verschrammt, smart repair (Bild 48) | | | | |

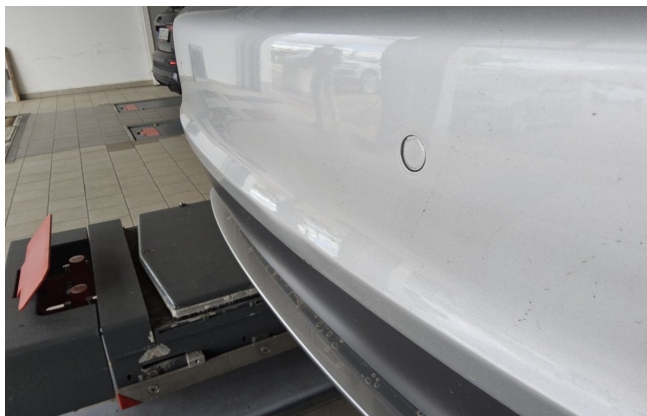
Sensor Einparkhilfe hinten rechts mitte lose (DEKRA)

| Bezeichnung des Schadens / Rep.-Weg | Rep.Kost<br>netto | Anrechn.<br>brutto | Minderwert in EUR | |
|---|---|---|---|---|
| 9. Sensor Einparkhilfe hinten rechts mitte<br>lose, instandsetzen (Bild 38) | | | | |

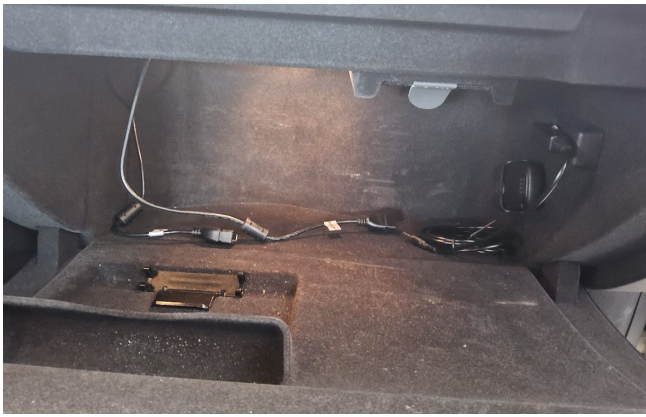
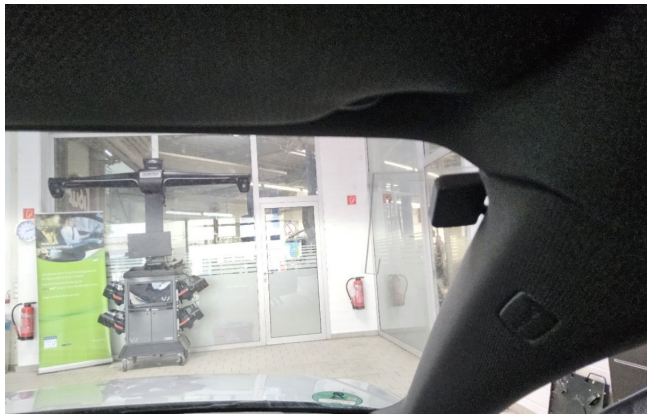
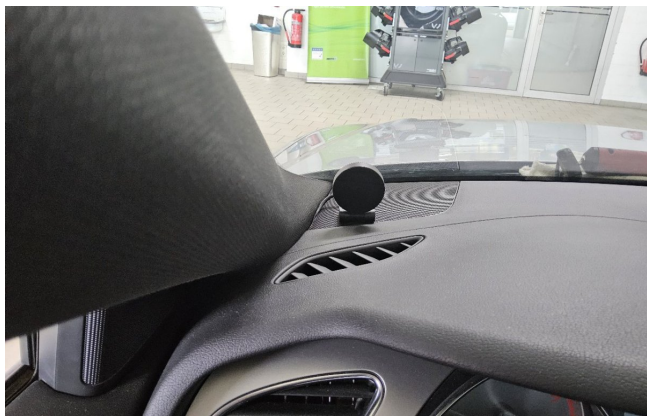
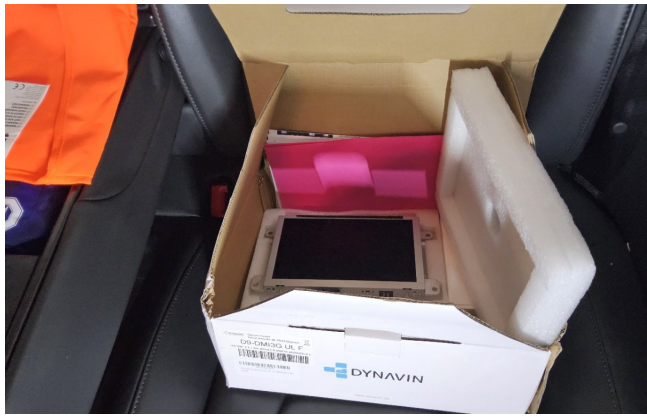
**Der Minderwert für den Zubehöreinebau am Entertainmentsystem bezieht sich auf die Wiederherstellung des Originalsystems. Ersatzteile im Fahrzeug, Schadenerweiterung möglich!**

Minderwert Zubehöreinstall Entertainmentsystem (DEKRA)

| Bezeichnung des Schadens / Rep.-Weg | Rep.Kost<br>netto | Anrechn.<br>brutto | Minderwert in EUR | |
|---|---|---|---|---|
| 1. Minderwert Zubehöreinebau<br>Entertainmentsystem, instandsetzen<br>(Bild 18, 19, 20, 21, 22) | | | | |

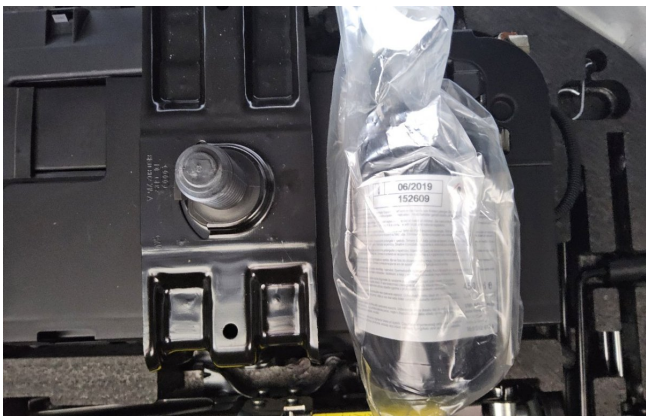
Reifendichtmittel verschlissen (DEKRA)

| Bezeichnung des Schadens / Rep.-Weg | Rep.Kost<br>netto | Anrechn.<br>brutto | Minderwert in EUR | |
|---|---|---|---|---|
| 2. Reifendichtmittel verschlissen,<br>erneuern (Bild 23) | | | | |

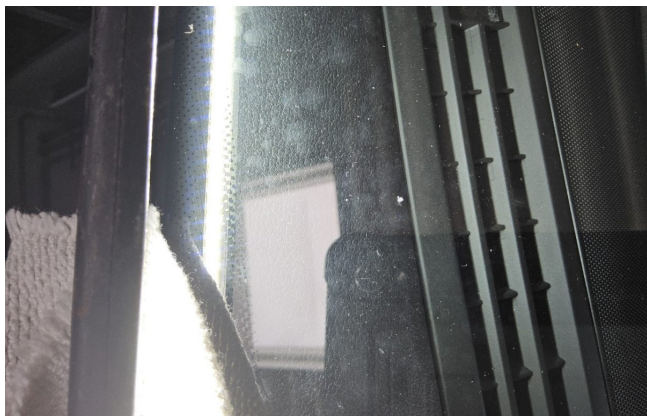
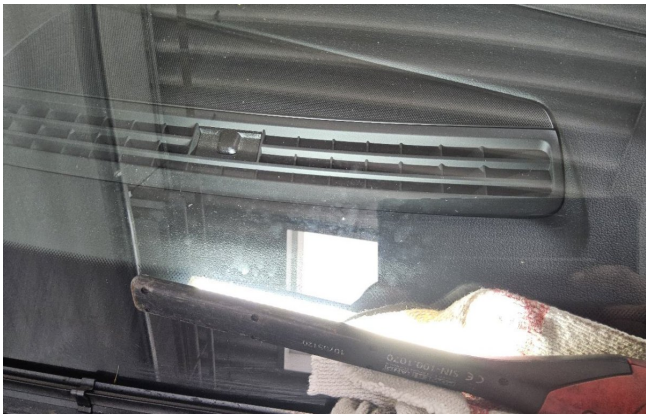
Steinschlag mit Rissbildung (DEKRA)

| Bezeichnung des Schadens / Rep.-Weg | Rep.Kost<br>netto | Anrechn.<br>brutto | Minderwert in EUR | |
|---|---|---|---|---|
| 3. Steinschlag mit Rissbildung, erneuern<br>(Bild 24, 25) | | | | |

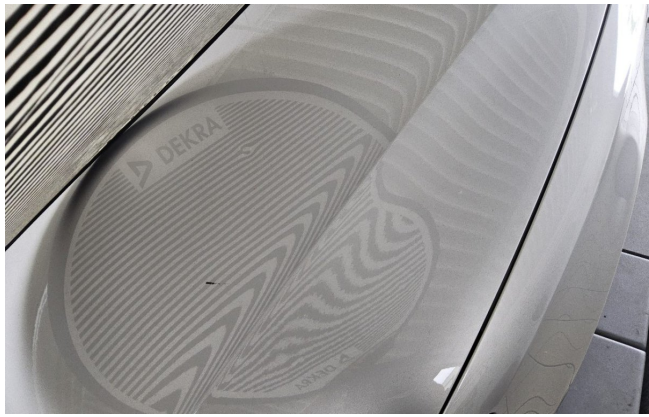
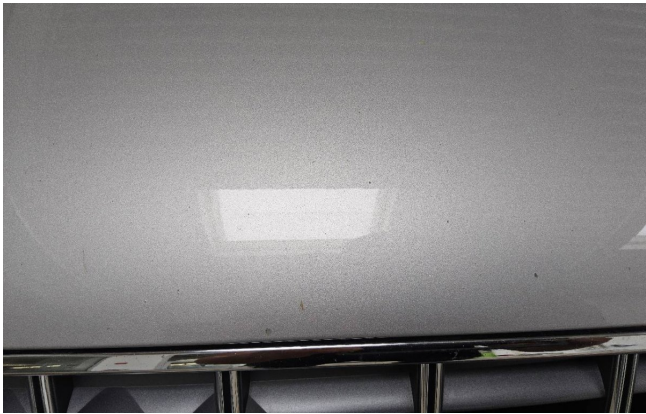
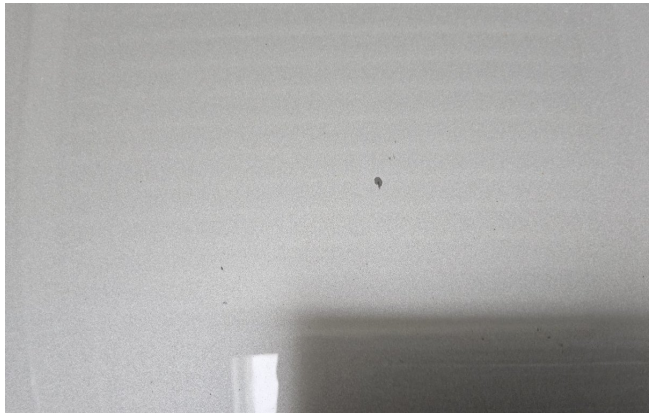
Motorhaube Steinschläge bis zur Grundierung und eingedellt (DEKRA)

| Bezeichnung des Schadens / Rep.-Weg | Rep.Kost<br>netto | Anrechn.<br>brutto | Minderwert in EUR | |
|---|---|---|---|---|
| 4. Motorhaube Steinschläge bis zur<br>Grundierung und eingedellt, lackieren<br>mit Lackaufbau (Bild 26, 27, 28) | | | | |

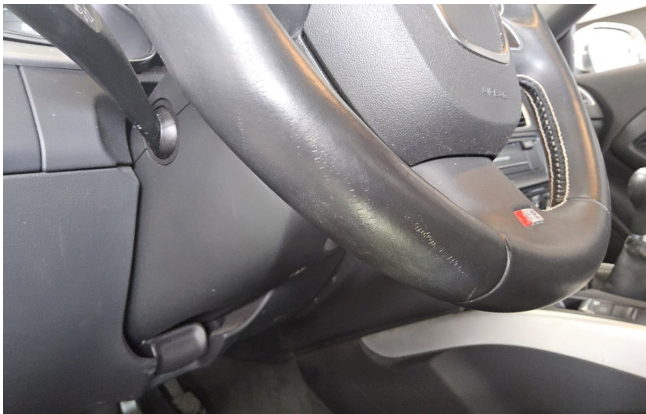
Lenkrad zerkratzt (DEKRA)

| Bezeichnung des Schadens / Rep.-Weg | Rep.Kost<br>netto | Anrechn.<br>brutto | Minderwert in EUR | |
|---|---|---|---|---|
| 5. Lenkrad zerkratzt, smart repair (Bild<br>29) | | | | |

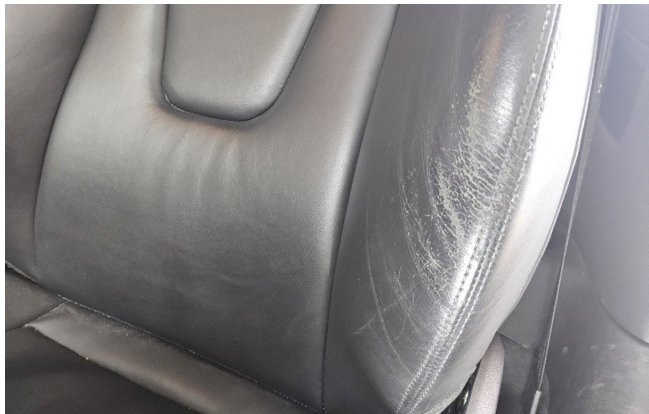
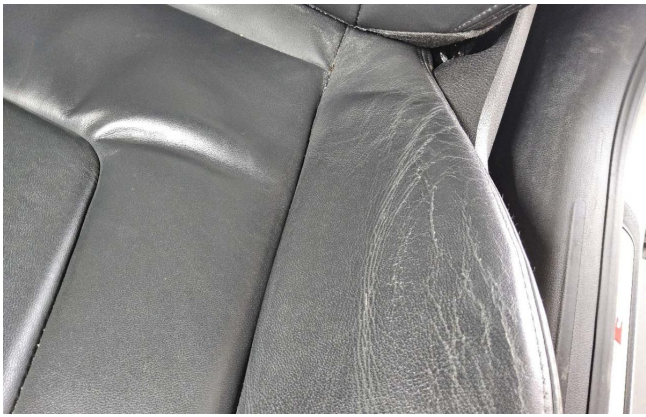
Sitz vorn links, Bezug Sitzlehne und Sitzkissen verschlissen (DEKRA)

| Bezeichnung des Schadens / Rep.-Weg | Rep.Kost<br>netto | Anrechn.<br>brutto | Minderwert in EUR | |
|---|---|---|---|---|
| 6. Sitz vorn links, Bezug Sitzlehne und<br>Sitzkissen verschlissen, erneuern (Bild<br>31) | | | | |

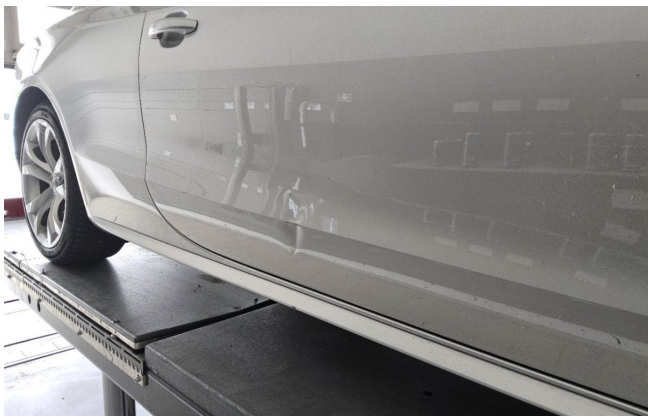
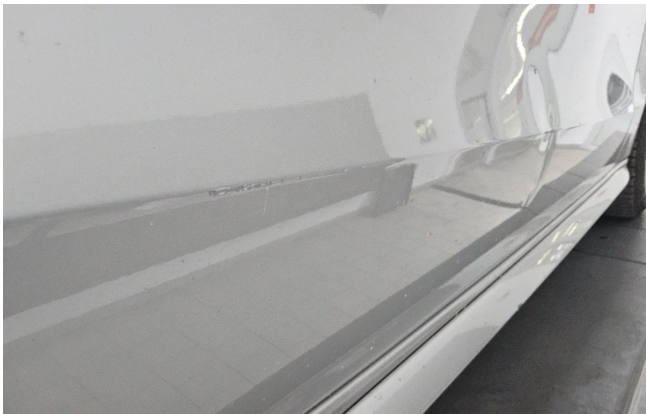
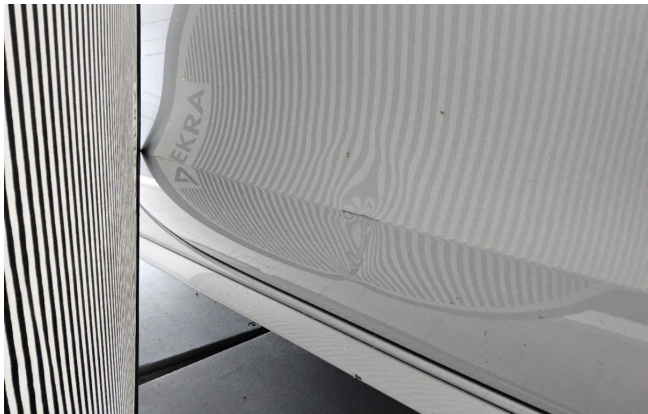
Tür vorn rechts deformiert (DEKRA)

| Bezeichnung des Schadens / Rep.-Weg | Rep.Kost<br>netto | Anrechn.<br>brutto | Minderwert in EUR | |
|---|---|---|---|---|
| 11. Tür vorn rechts deformiert, erneuern<br>(Bild 39, 40, 41) | | | | |
