## Land Rover Range Rover Velar Basis

EZ 01/2019 | Geländewagen | Diesel | Automatikgetriebe | 127.203km  
Besteuerung: Regelbesteuert (Deutschland)  
Fahrzeugstandort: 41\*\*\*  
Fahrzeug aufgenommen am: 12.05.2026

# Hinweise zum Zustandsbericht

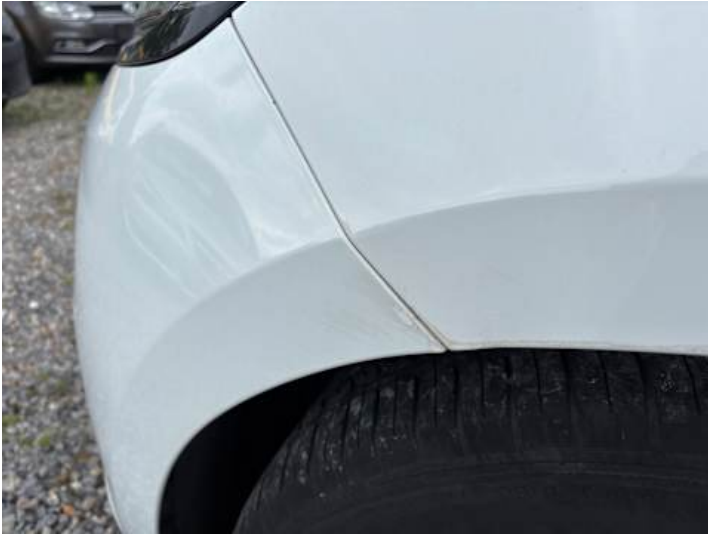
Stoßstange vorne (Lackschaden, Kratzer)

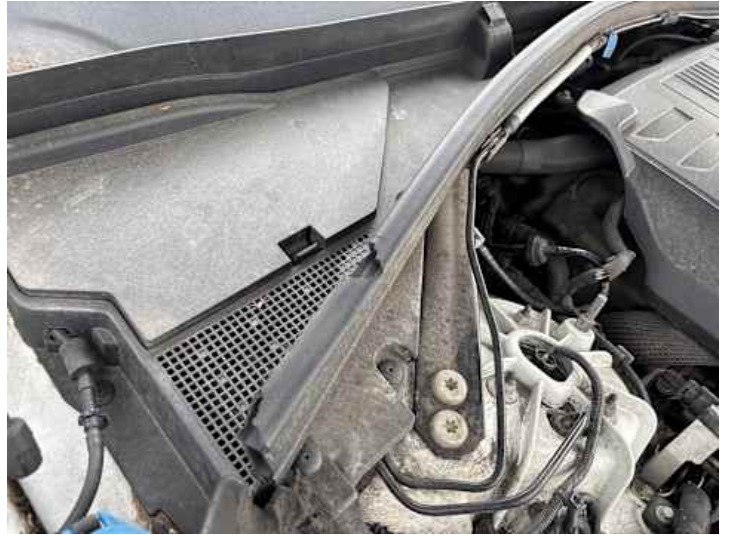
Motorhaube (Riss/Bruch)

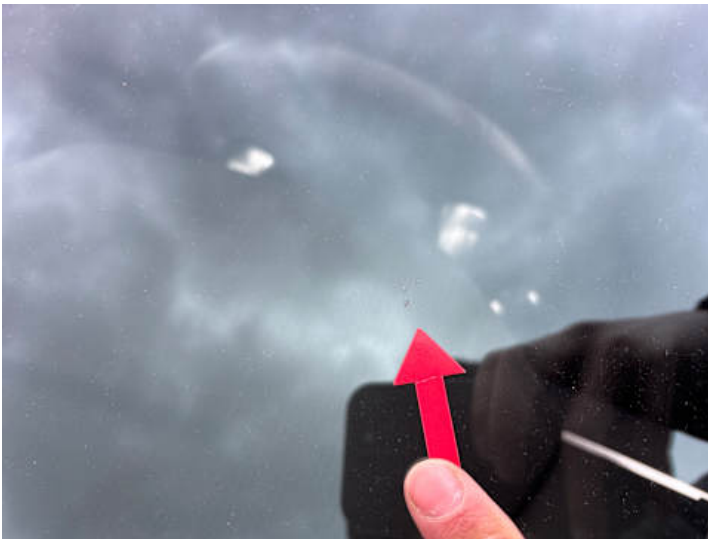
Windschutzscheibe (Steinschlag)

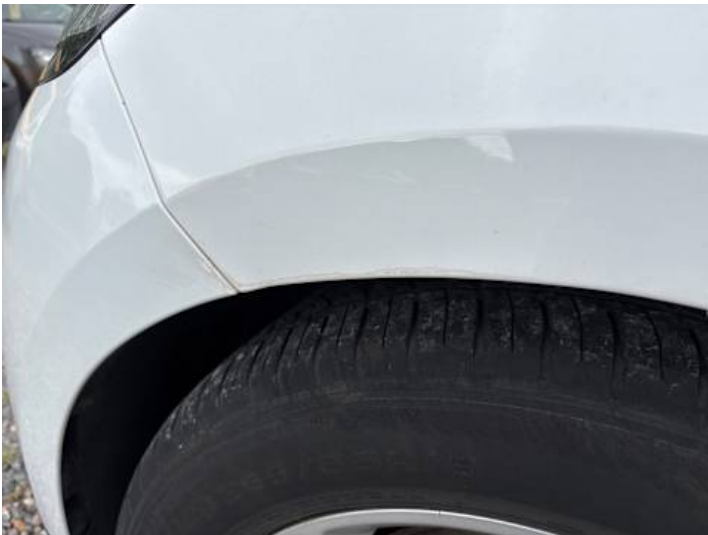
Kotflügel vorne links (Lackschaden, Kratzer)

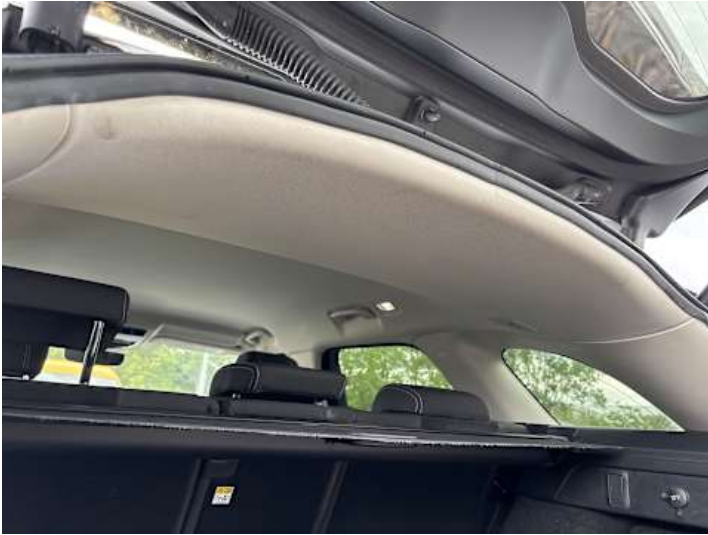
Innenraum (Verschmutzung)

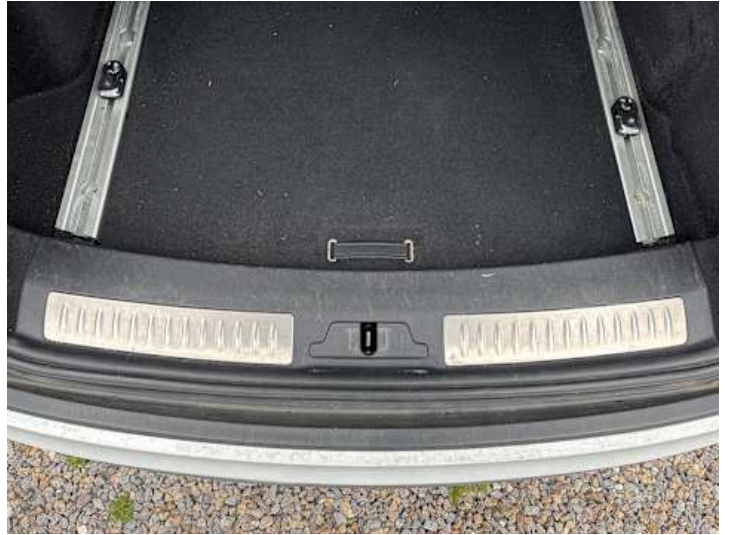
Innenraum (Kratzer)

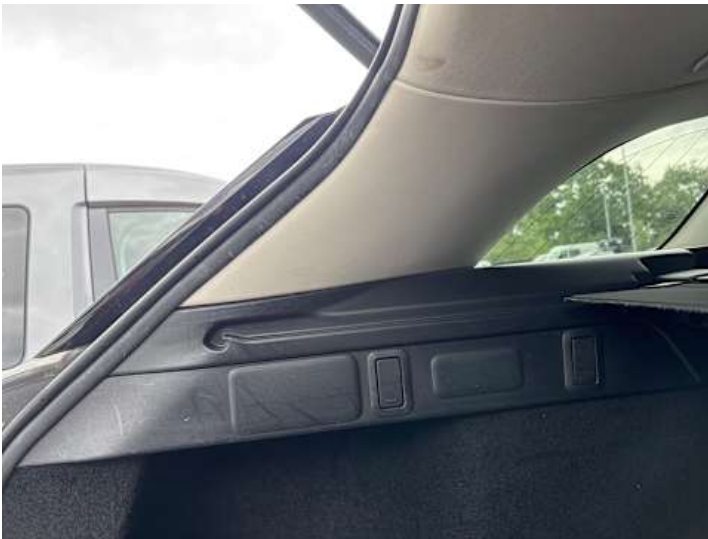
Innenraum (Kratzer)

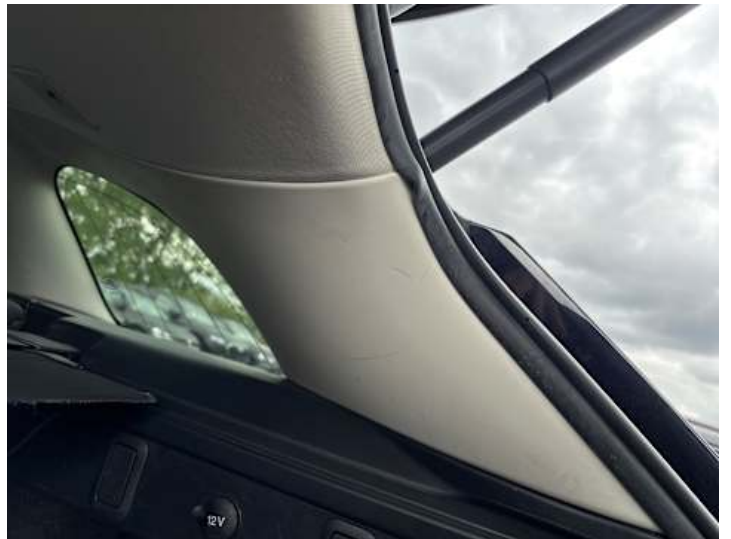
Innenraum (Kratzer)

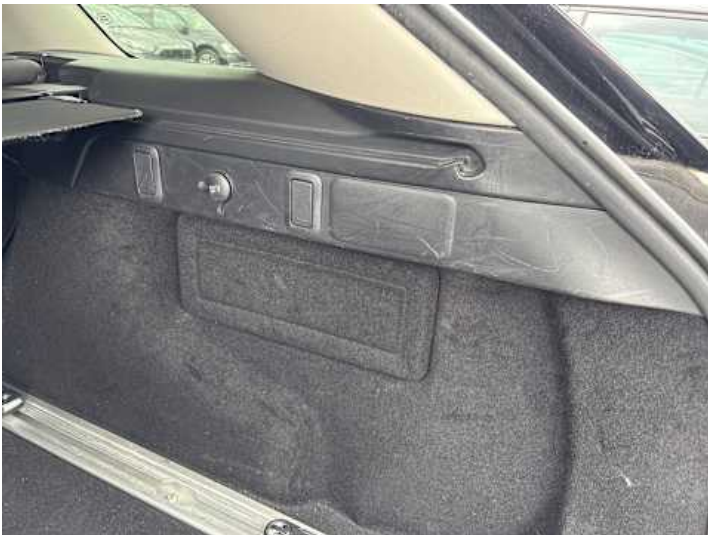
Innenraum (Kratzer)
