## Ford C-MAX Cool & Connect

EZ 09/2018 | Van | Benzin | Schaltgetriebe | 76.336km  
Besteuerung: Differenzbesteuert (§25a UStG)  
Fahrzeugstandort: 83\*\*\*  
Fahrzeug aufgenommen am: 24.07.2026

# Hinweise zum Zustandsbericht

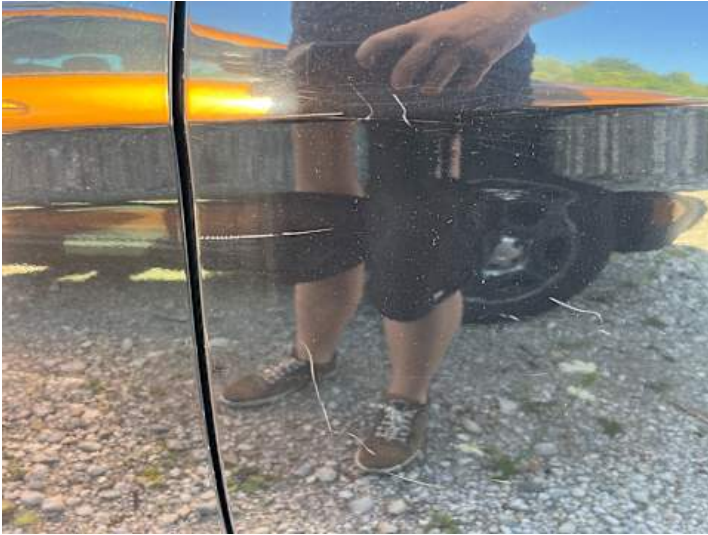
Türe hinten links (Kratzer, Lackschaden)

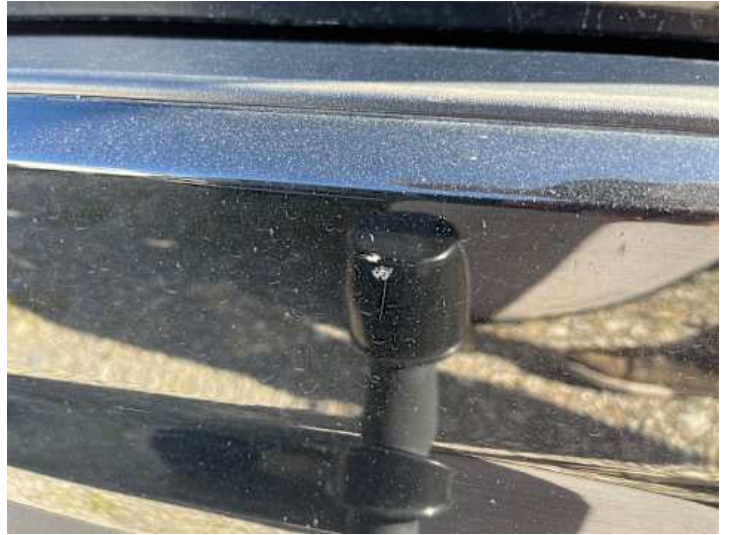
Stoßstange hinten (Kratzer, Lackschaden)

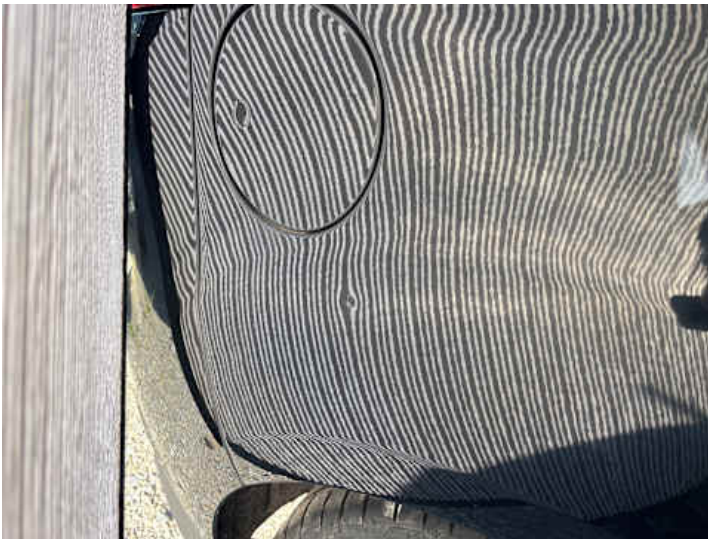
Seitenteil hinten rechts (Delle)
